Název akce: MODERNIZACE ŽELEZNIČNÍHO UZLU PARDUBICE	Číslo smlouvy: 18-131.250 Projektový stupeň: DSP + PDPS
Část: SO 02-62-05 ŽST Pardubice hl. n., rekonstrukce trafostanice TS 7 (nově TS 1)	Datum: 07/2019 Číslo části: D.2.2.1
Název přílohy: Statické řešení	Měřítko: - Počet formátů: 10 x A4 Číslo přílohy: 23

MODERNIZACE ŽELEZNIČNÍHO UZLU PARDUBICE

SO 02-62-05 ŽSTPardubice hl.n.,rekonstrukce
trafostanice TS 7 (nově TS 1)

STATICKÉ ŘEŠENÍ

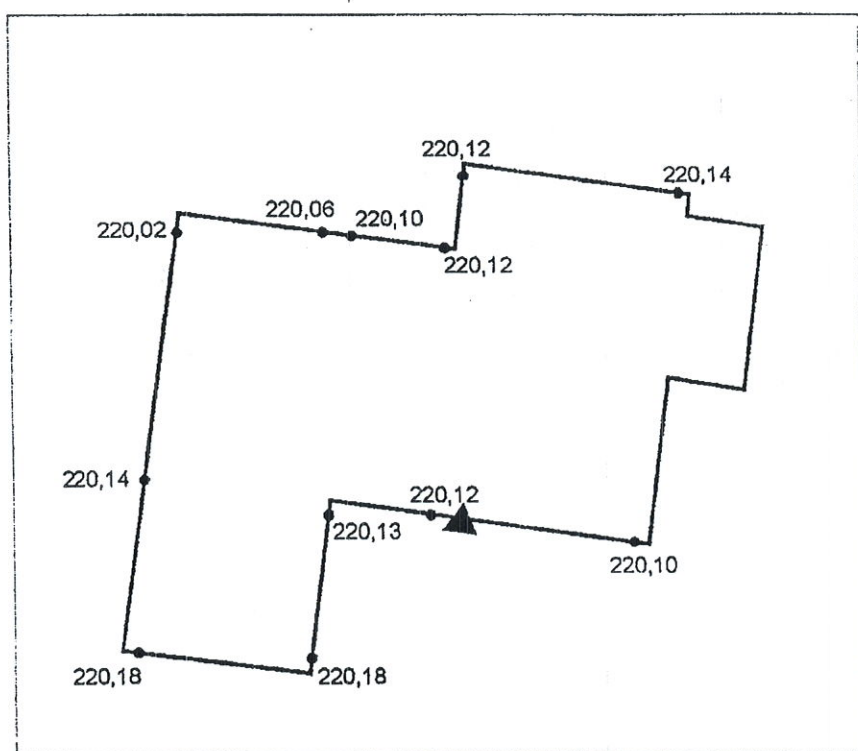
Obr. 1: Kóty horní hrany 1. řady obkladových dlaždic (m n.m. Bpv.) po obvodu budovy

- největší zjištěný výškový rozdíl je 16 cm,
- k nejmenšímu sednutí došlo v jižní nepodsklepené části (NPC),
- k největšímu v sz. rohu NPC,
- na linii hlavní chodby (od vyznačeného vchodu k severu) podsklepené části (PČ) je sednutí všude stejné.

/ Nehledě na možnou nepřesnost zhotovení obkladu, značné rozdíly výšek totožného prvku (horní hrany 1. řady obkladových dlaždic) naznačují nerovnoměrné sedání budovy. To je mj. doloženo nápadnou trhlinou v západní části severní stěny, na které došlo ke skokovému poklesu sz. rohu o 4 cm (obr. 1).

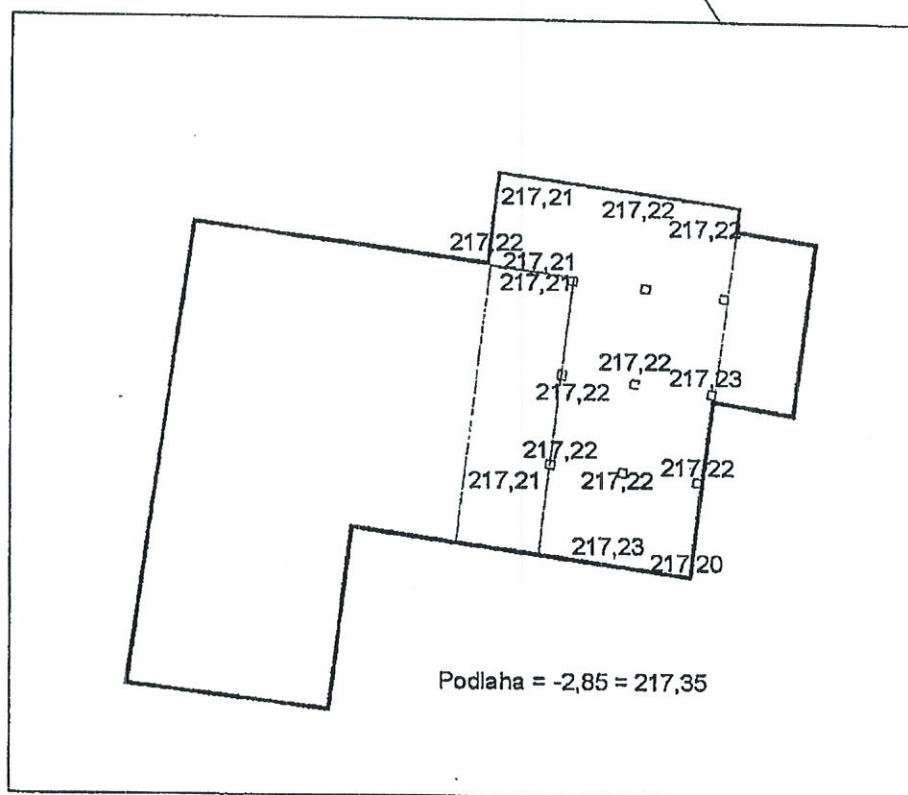
Obr. 2: Kóty podlahy v 1. p.p. (m n.m. Bpv.).

- největší zjištěný výškový rozdíl je pouze 3 cm,
- k nejmenšímu sednutí došlo ve střední části sklepa,
- k největšímu sednutí došlo na malém území v jv. rohu, kde největší pokles sousedí s poklesem nejmenším
- na linii hlavní chodby podsklepené části (PČ) je i v úrovni sklepa sednutí všude stejné.

Znalost deformace podlahy podsklepené části je cenná z toho důvodu, že podlaha ve sklepě nemá hutněný násyp, ale horní strana základové desky je opatřena pouze 10 cm vrstvou podlahového betonu. To skýtá možnost relativně snadno ověřit stav základové desky, zejména její případné trhliny. Průzkum doporučuji zahájit v okolí jv. rohu, kde je deformace největší.

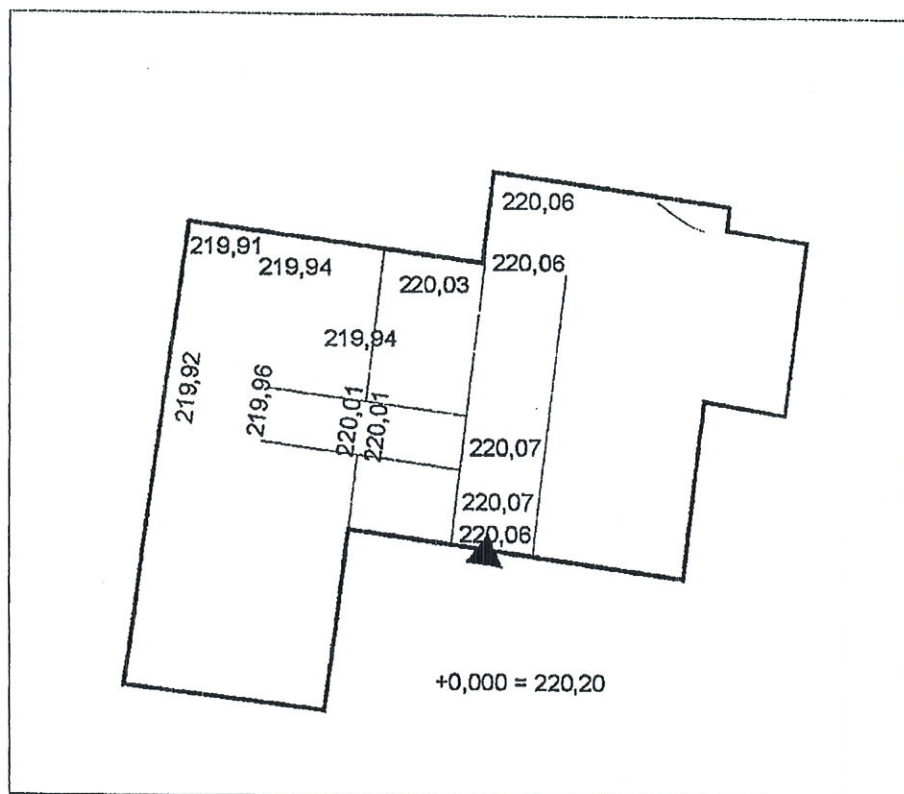
Obr. 3: Kóty podlahy v 1. n.p. (m n.m. Bpv.).

- největší zjištěný výškový rozdíl je 16 cm (je pravděpodobné, že výškový rozdíl mezi neměřeným jz. a sz. rohem NPČ bude ještě větší),
- k největšímu sednutí došlo v sz. rohu NPČ,
- na linii hlavní chodby podsklepené části (PČ) je i v úrovni 1. n.p. sednutí všude přibližně stejné.

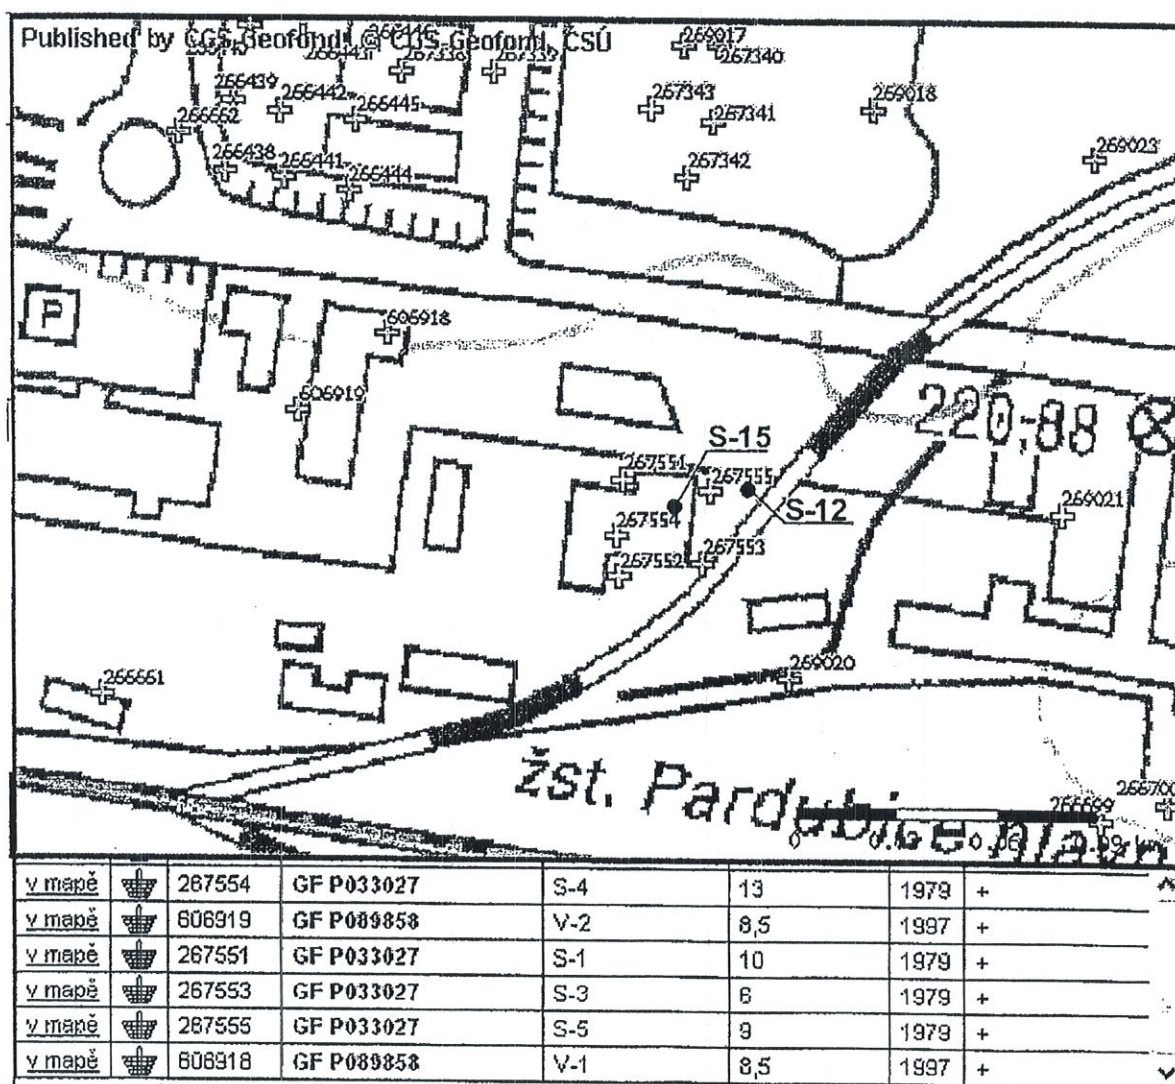
Obr.4. Základní informace o vrtech provedených v okolí trafostanice TS-7.

Z obrázku je patrné, že pokud byl inženýrskogeologický průzkum proveden pouze v rozsahu vymezeném polohou sedmi vrtů (S-12, S-15 a S-1 = 267 551 až S-5 = 267 555), jednalo se o závažné porušení zásad pro provádění IG průzkumu. Průzkumné vrty, zjišťující geol. poměry na obvodu stavby je (pokud je to jen trochu možné) totiž nutné lokalizovat také mimo půdorys projektovaného objektu. Tím je minimalizováno nebezpečí, že bude opomenut případ, kdy se základové poměry mění přímo pod obvodovou stěnou nebo (v nejhorším případě) pod rohem budovy.

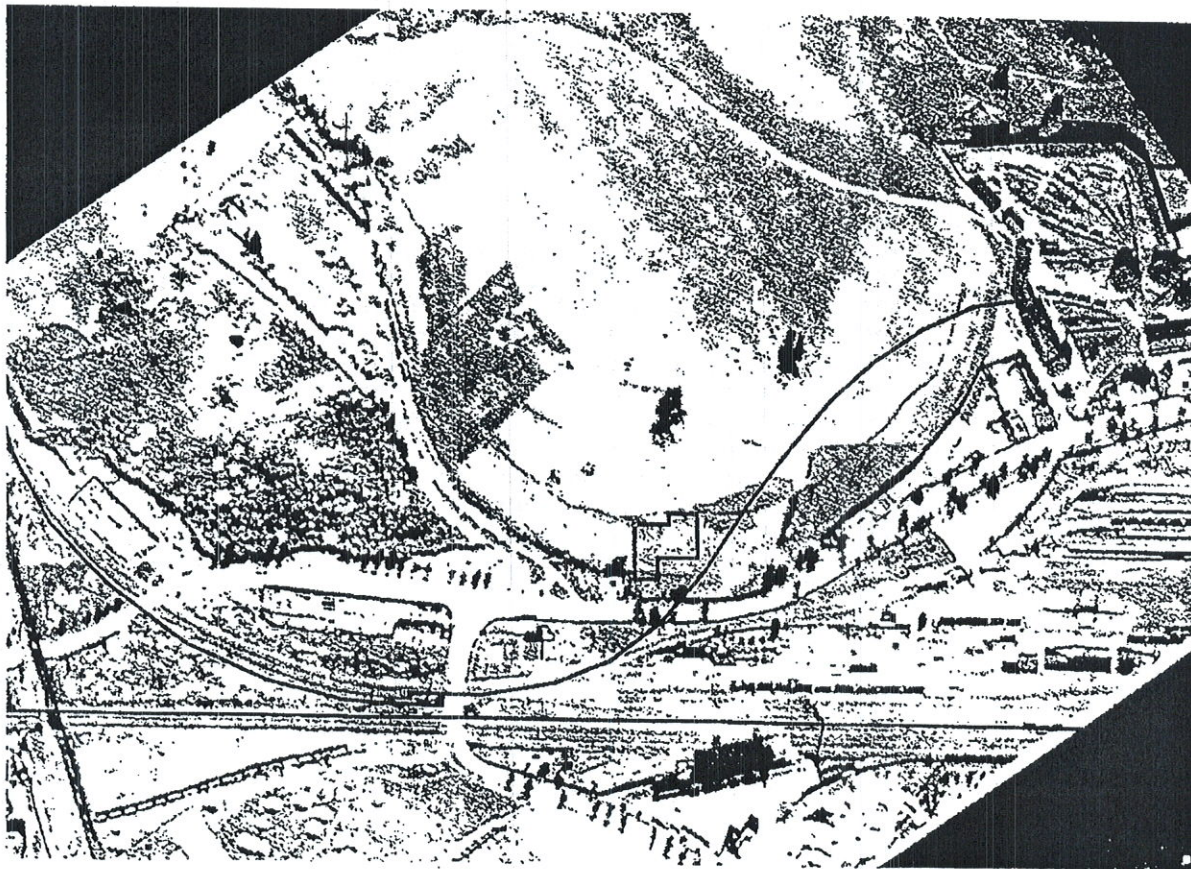
Obr. 5. Poloha trafostanice, zakreslená do leteckého snímku z roku 1946. Zvýrazněny jsou „rovnací linie“ železniční trati, nová trasa železniční vlečky do lihovaru a sv. obrys budov býv. lihovaru.

Na snímku z roku 1946 (obr. 5) je vidět, že se budova trafostanice nachází na okraji meandru labe, který byl přirozeným vývojem řeky odstaven teprve před několika sty lety. Zazemňování probíhalo z jádra meandru k okraji, tedy od severu k jihu. Na vnější straně meandru zůstával pás mokřiny, porostlé rákosím. Obrys porostu rákosí, tedy mokřiny, je patrný jako nerovná tmavší linie, přecházející mj. přes severní část obrysu trafostanice.

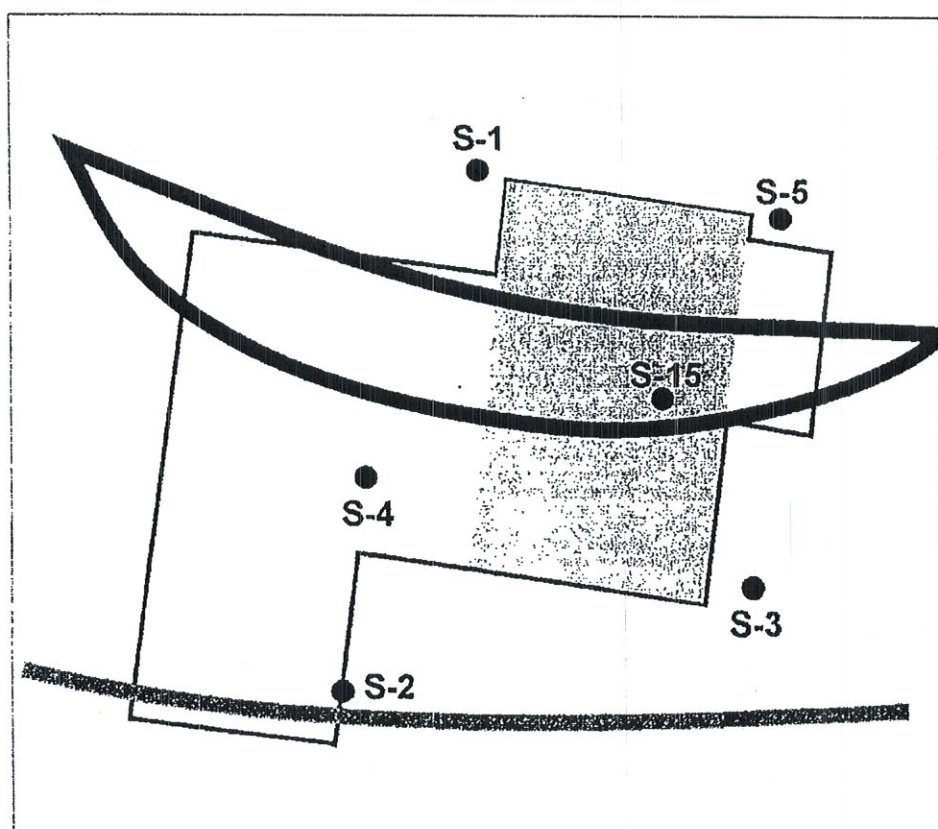
Níže je uveden obrázek 9 s představou hlavních rysů geologických poměrů pod trafostanicí a geotechnický profil, který byl vytvořen přesunutím profilu vrtu S-15 pod pokleslý roh NPČ. Výplň odstavených meandrů je totiž tvořena ččkami různých zemin, jejichž základní orientace je rovnoběžná s nárazovým břehem meandru. Proto je přítomnost rašeliny, zjištěné vrtem S-15, velmi pravděpodobná právě pod sz. rohem NPČ, jak obrázek znázorňuje.

Obr. 9: Silnou černou čarou je vyznačen obrys předpokládané čocky rašeliny, zasahující pod sz. roh nepodsklepené části. Šedou čarou je vyznačen původní břeh meandru. Zeminy jižně od této linie se vyznačují podstatně menší stlačitelností než zeminy, které se nacházejí od ní severně.

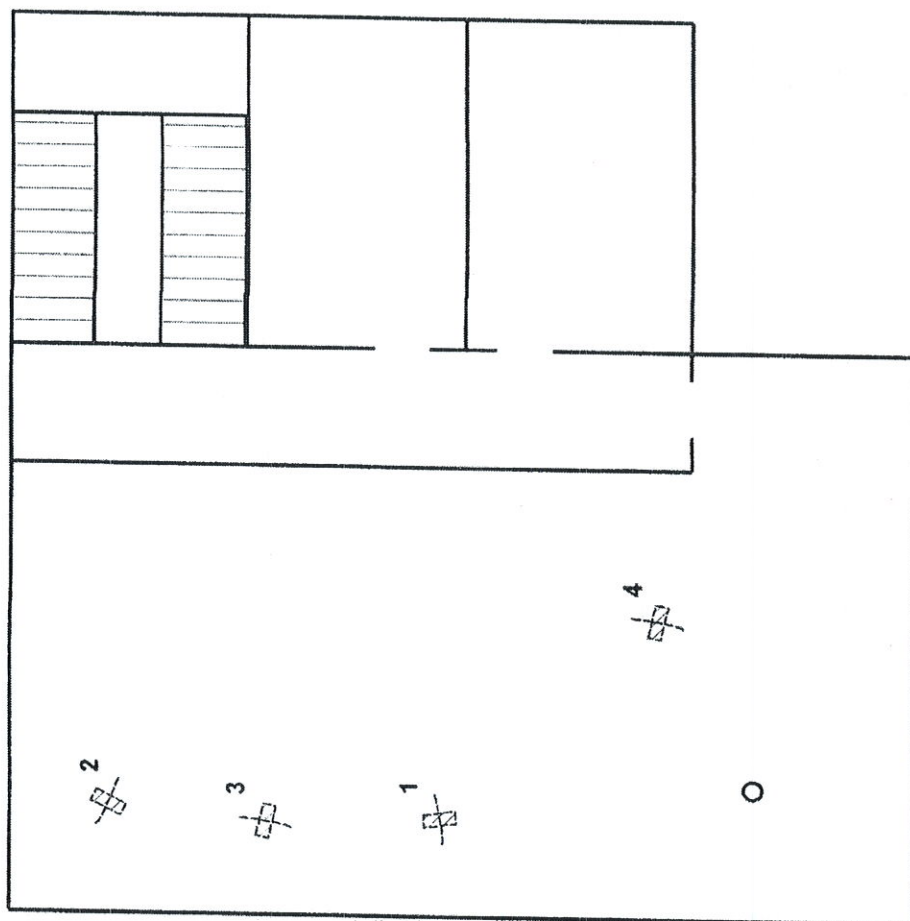
poloha sondy

Trhliny v podlaze 1.PP dle posudku (viz příloha č.10) Ústavu stavebního zkušebnictví s.r.o.z roku 2017 : Sonda do betonu podlahy prokázala, že trhliny , viditelné na nášlapné vrstvě , mají původ ve smršťování betonového potěru , Konstrukční beton byl v místě sondy , situované do křížení dvou trhlin , nenarušený .
