Zápis z mimořádné prohlídky
Mostu v km 109,568 na trati Stará Paka – Liberec

Datum konání: 11.9.2018 v Železném Brodě

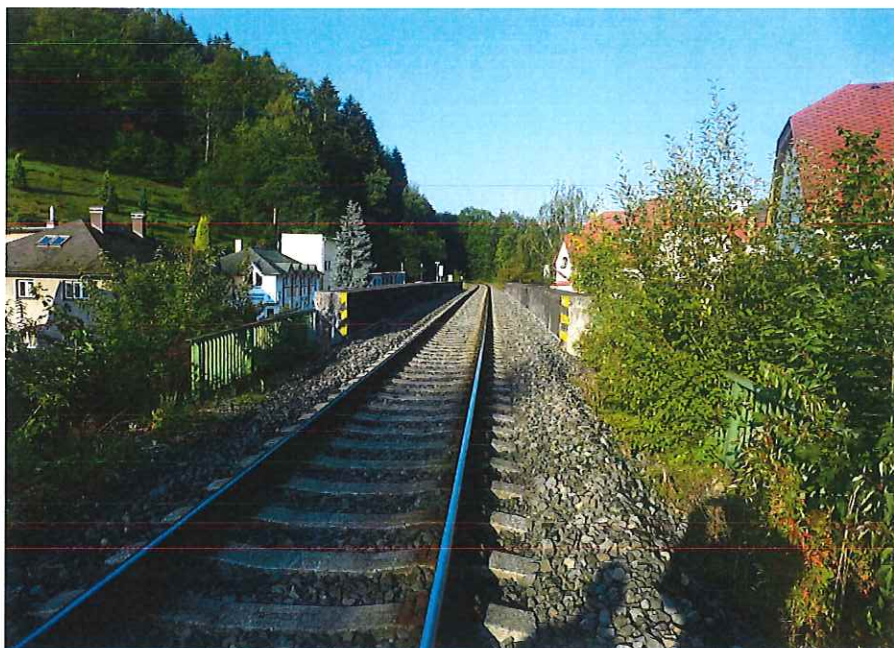
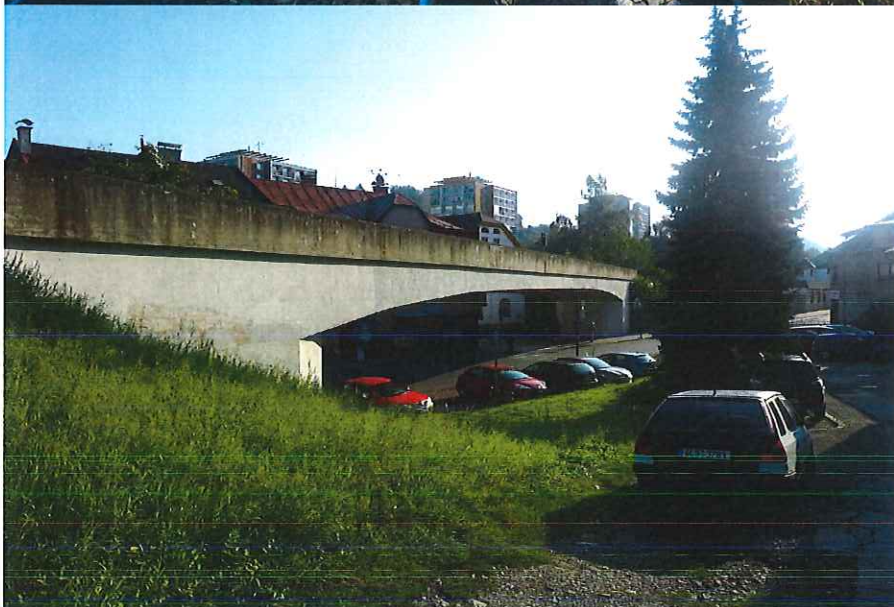
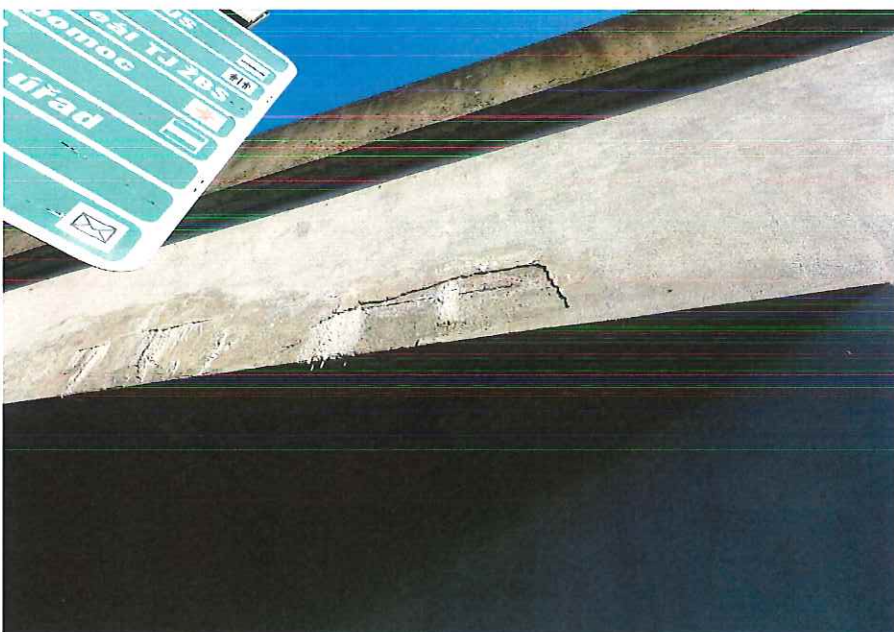
1. Z podhledu a čel u NK jsou pozorovány mapy výluh. Tyto mapy jsou pozůstatek z doby před provedením opravy izolace v roce 2010. Jako nová a progresivní porucha je trhлина a výluh na čele vlevo u opěry č.1. Tato porucha je registrována od roku 2015. Jelikož tyto čerstvé výluhy jsou v oblastech mimo průběžné kabely, lze předpokládat, že předpínací lana nejsou v ohrožení.
2. V podhledu NK je v ploše pozorována odhalená výztuž. Nejedná se o však o konstrukční výztuž, nýbrž o zbytky kotevních prutů bednění z doby výstavby.
3. Hrany NK jsou poškozeny od podjíždějících vozidel.

Navrhuje se provést diagnostiku trhliny a výluhu (dle bodu 1. Zjištěný stav). Cílem diagnostiky má být určení příčiny vzniku této poruchy a stanovení způsobu opravy.
