Protokol o podrobné prohlídce

mostního objektu provedené dle Vyhlášky MD č. 177/95 Sb.,
a předpisu SZDC S5 Správa mostních objektů

TÚ 1651	Jaroměř (mimo) - Lubawka (PKP) (část)	DÚ 06	Česká Skalice - Starkoč	evd. km	12,826
Objekt	most	Šířá trať	Vžitý název: Přivaděč do Rozkoše		
délka mostu	54,70 m	počet otvorů	1	počet kolejí na mostě	1
Objednatel: SZDC, s.o. OŘ Hradec Králové		rychlost na mostě / rychlost traťová [km/h]: 80/80		elektrizace: ne	
Objednatel: SZDC, s.o. OŘ Hradec Králové		rychlost na mostě / rychlost traťová [km/h]: 80/80		Traťová třída zatížení s přidruženou rychlostí C2 - 80	
návrh hodnocení stavebního stavu	2/2	Vedoucí regionálního pracoviště	Ing. Luboš Dejmek	Rok podrobné prohlídky	2017

PROTOKOL O PODROBNÉ PROHLÍDCE

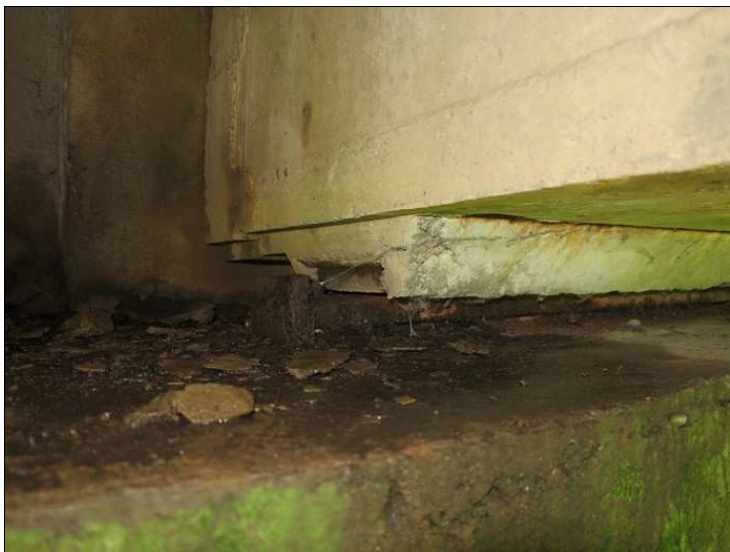
- Konstrukce:** z líců nosníků vlevo i vpravo a z podhledu je nedostatečné krytí výztuže, odkryté pruty korodují.
Z líců, mezi nosníky a prefabrikáty římsy jsou silné průsaky s výluhy, místy se tvoří krápníky. Mezi nosníky jsou silné průsaky, chybí zde žlab odvodnění.
V závěru konstrukce na O 01 jsou viditelné silné průsaky.
- Římsy:** vlevo i vpravo mezi jednotlivými prefabrikáty chybí těsnění, a mezi prefabrikáty jsou silné průsaky.
Mezi nosníky a prefabrikáty jsou průsaky, beton v těchto místech degraduje.
- Ložiska:** silně korodují, oslabené do hl. až 3 mm, narůstá na nich plátková koroze (viz foto č. 1).
Ozub pod levým nosníkem z líce degraduje až na ocelovou desku.
- Chování konstrukce při průjezdu vlaku:** klidné

- Průsaky mezi nosníky a římsovými prefabrikáty.
- Nedostatečné krytí výztuže s korozí.
- Koroze ložisek a degradace betonu ozubu.

<p>Foto č. 1 K 01 - koroze ložiska na O 01</p>

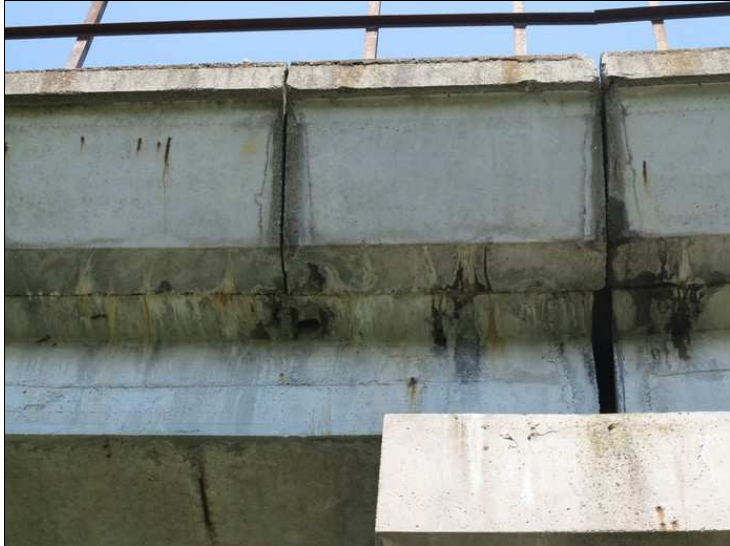
- Konstrukce:** z líců nosníků vlevo i vpravo a z podhledu je nedostatečné krytí výztuže, odkryté pruty korodují.
Z líců, mezi nosníky a prefabrikáty římsy jsou silné průsaky, tvoří se výluhy a krápníky (viz fot č. 2).
Mezi nosníky jsou silné průsaky, chybí zde žlab odvodnění.
- Římsy:** vlevo i vpravo mezi jednotlivými prefabrikáty chybí těsnění, jsou zde průsaky.
Mezi nosníky a prefabrikáty jsou viditelné průsaky a beton v těchto místech degraduje.
- Ložiska:** silně korodují, oslabené do hl. až 3 mm, narůstá na nich plátková koroze.
- Chování konstrukce při průjezdu vlaku:** klidné

- Průsaky mezi nosníky a římsovými prefabrikáty.
- Nedostatečné krytí výztuže s korozí.
- Koroze ložisek a degradace betonu ozubu.

<p>Foto č. 2 K 02 - průsaky mezi nosníkem a prefabrikáty vpravo.</p>

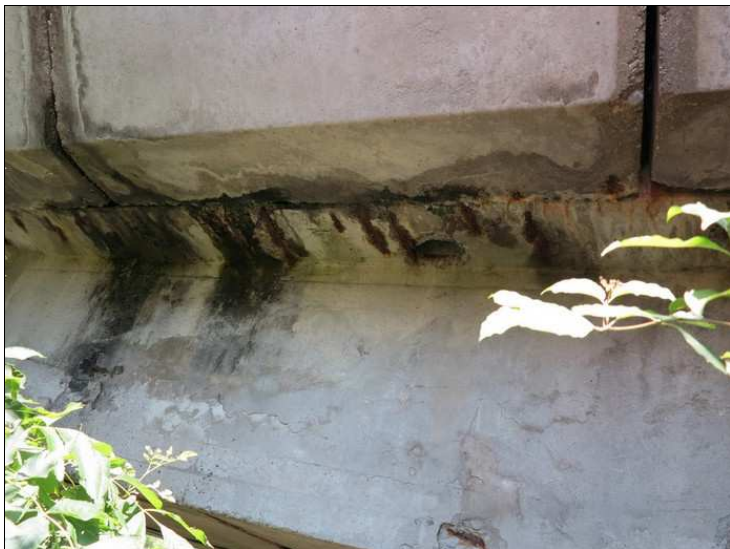
- Konstrukce:** z líců nosníků vlevo i vpravo a z podhledu je nedostatečné krytí výztuže, odkryté pruty korodují.
Z líců konstrukce, mezi nosníky a prefabrikáty římsy jsou silné průsaky, tvoří se krápníky a místy beton degraduje (viz foto č. 3).
Mezi nosníky jsou silné průsaky, chybí zde žlab odvodnění.
V mostním závěru vlevo na O 02 je viditelný silný průsak.
- Římsy:** vlevo i vpravo mezi jednotlivými prefabrikáty chybí těsnění, jsou zde průsaky. Mezi nosníky a prefabrikáty jsou průsaky a beton v těchto místech degraduje.
- Ložiska:** silně korodují, oslabené do hl. až 3 mm s nárůstem plátková koroze.
Ozub pod levým nosníkem na O 02 degraduje až na ocelovou desku.
Na P 02 jsou odpadlé hrany ozubu, vpravo až ze 3/4 šířky a vlevo v délce 0,30 m (viz foto č. 4).
- Chování konstrukce při průjezdu vlaku:** klidné

<p>Foto č. 3 K 03 - vlevo z líce, degradace betonu a průsaky s výluhy</p>

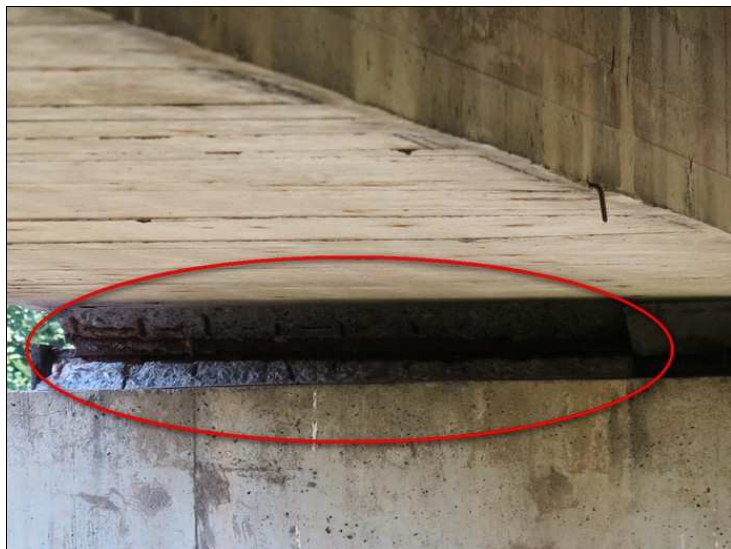
**Foto č. 4**

- Průsaky mezi nosníky a římsovými prefabrikáty.
- Vylomení hran ozubu v místě uložení na P 02.
- Nedostatečné krytí výztuže s korozí.
- Koroze ložisek a degradace betonu ozubu na O 02.

K 03 - vylomení ozubu v místě uložení
na P 02 vpravo

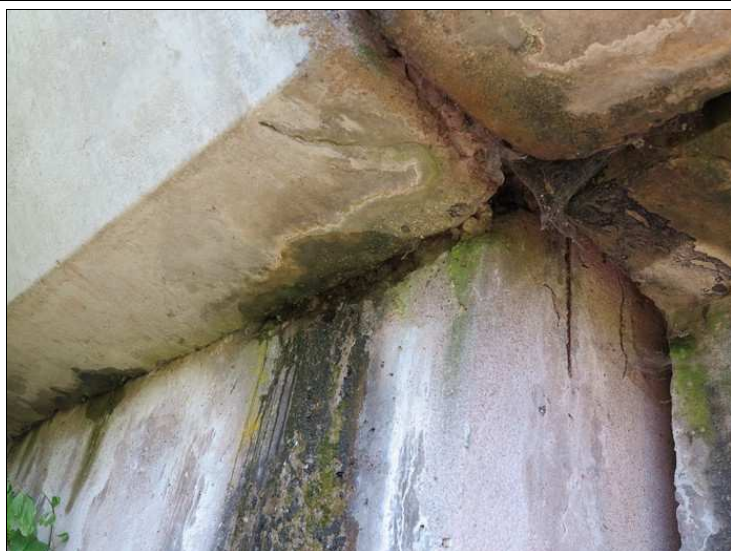
**Foto č. 5**

- Mezi křídlem a římsovými prefabrikáty jsou silné průsaky (viz foto. č. 5).
V horní části pod prefabrikáty beton křídla u opěry degraduje.
- Mezi jednotlivými prefabrikáty římsy je vypadané těsnění s průsaky.
- Svah u křídla je silně porostlý vegetací.

- Degradace betonu opěry s obnažením a korozí výztuže.
- Průsaky mezi křídly a římsovými prefabrikáty

O 01- křídlo vpravo, degradace betonu
a průsaky mezi křídlem a prefabrikáty

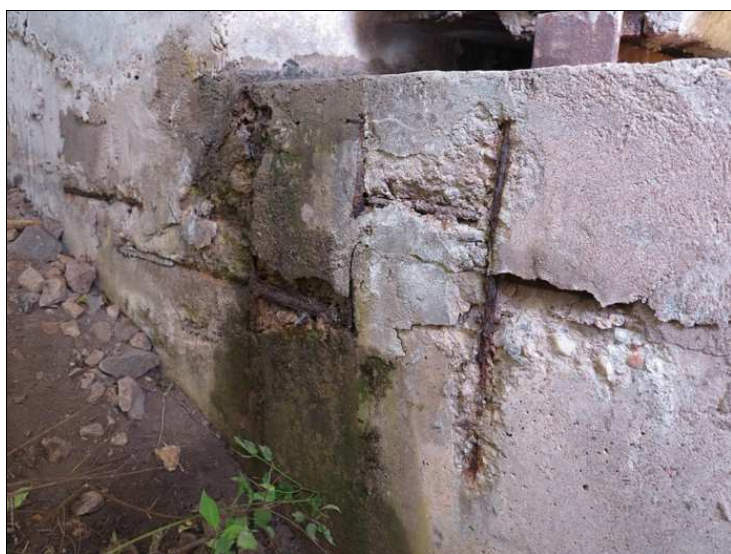
**Foto č. 6**

- Opěra: v pravé horní části opěry je nedostatečné krytí výztuže, odkryté pruty silně korodují.
Ve střední části je beton vzdutý, opadáva s degradací.
Vlevo z líce je vzdutý a odpadlý beton s degradací, v těchto místech odkrytá ocelová výztuž silně koroduje (viz foto č. 6).
Na úložné ploše jsou nečistoty

- Degradace betonu opěry s obnažením a korozí výztuže, zejména vlevo z líce.
- Průsaky mezi křídly a římsovými prefabrikáty

O 02 - degradace betonu s obnažením
a korozí armatury vlevo z líce
