# ZÁVĚREČNÁ ZPRÁVA 16-2016

## STAVEBNĚ TECHNICKÉHO PRŮZKUMU S OHLEDEM NA VÝSKYT AZBESTU V OBJEKTŮ NA TRATI BEROUN – KRÁLŮV DVŮR

PŘEDMĚT PRŮZKUMU :	STAVEBNĚ TECHNICKÝ PRŮZKUM OBJEKTŮ URČENÝCH K DEMOLICI
OBJEDNATEL :	METROPROJEKT PRAHA A. S. I. P. PAVLOVA 1786/2 120 00 PRAHA 2
MÍSTO STAVBY:	NA TRATI BEROUN – KRÁLŮV DVŮR
OBEC:	BEROUN – KRÁLŮV DVŮR
DATUM PROVEDENÍ PRŮZKUMU:	22. 2. 2016

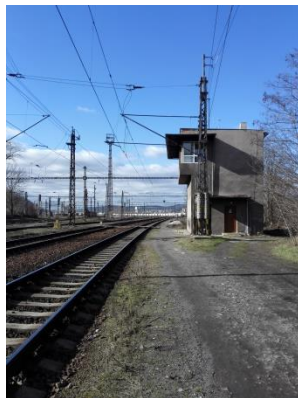
obrázek č.1

Předmětem průzkumu byl objekt stávajícího stavědla č. 1. Jedná se o samostatný, zděný, omítnutý, patrový, z části podsklepený objekt. Základy objektu jsou betonové. Střechu demolovaného objektu tvoří betonová deska s asfaltovou lepenkou. (obrázek č.1). Vytápění v objektu je přímotopnými panely (obrázek č.2).

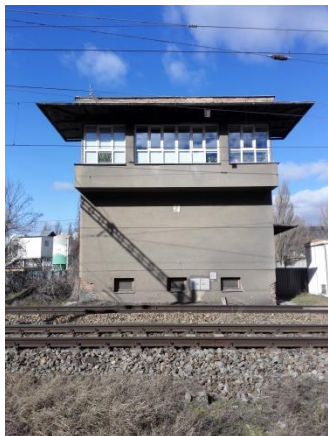
obrázek č.5

Předmětem průzkumu byl objekt stávajícího stavědla č. 4. Jedná se o samostatný, zděný, omítnutý, patrový, z části podsklepený objekt (obrázek č.5). Základy objektu jsou betonové. Střechu demolovaného objektu tvoří betonová deska s asfaltovou lepenkou. V patře stavědla

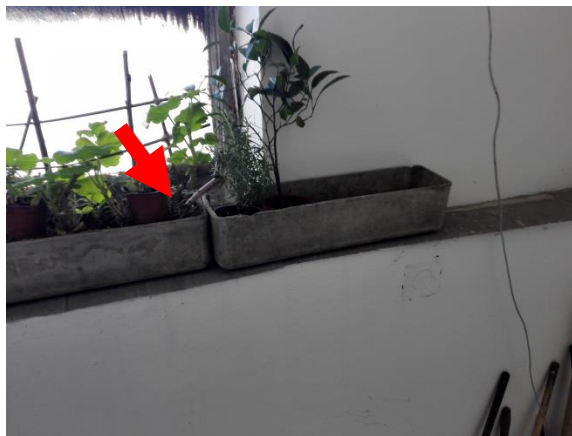
obrázek č.6

jsou osazena nová plastová okna, přístřešek nad nimi je dřevěný, oplechovaný - přesah cca 1,50m. Na schodišti jsou na parapetu okna umístěny dva truhlíky, které jsou vyrobeny jako typový azbestocementový výrobek ( (obrázek č.6).

- **azbestocementové potrubí vedle objektu** SO 13-34-10 Beroun – stanoviště dozoru
- **azbestocementové truhlíky v objektu** SO 13-34-10 Beroun – stavědlo č.4
- **vlnitá střešní azbestocementová krytina na přístavku** SO 13-34-10 Beroun – stavědlo č.6
- **azbestocementové potrubí v nadstřešní části komínů** SO 13-34-10 Beroun – stavědlo č.6
- **azbestocementové potrubí v nadstřešní části komínů** SO 14-34-01 Beroun- Králův Dvůr – výpravní budova
- **podkladní destičky pod prvky elektroinstalace** SO 14-34-01 Beroun- Králův Dvůr – výpravní budova

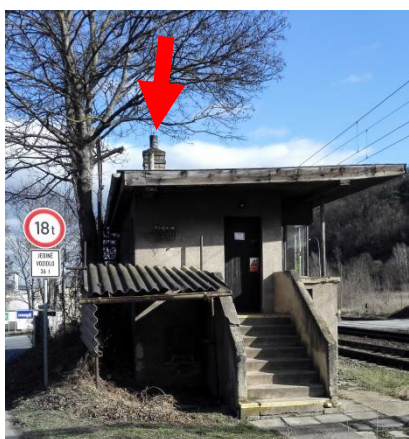
obrázek č.7

Předmětem průzkumu byl stávající objekt stavědla č.6. Jedná se o přízemní, zděný, z části podsklepený, omítnutý objekt. Stávající zděné komíny mají ukončení provedené azbestocementovými trubkami s průměrem do 200mm (obrázek č.7). Základy objektu jsou betonové. Objekt stavědla má pultovou střechu, s plechovou krytinou. Přístavek objektu je zastřešen vlnitou azbestocementovou krytinou (obrázek č.8).

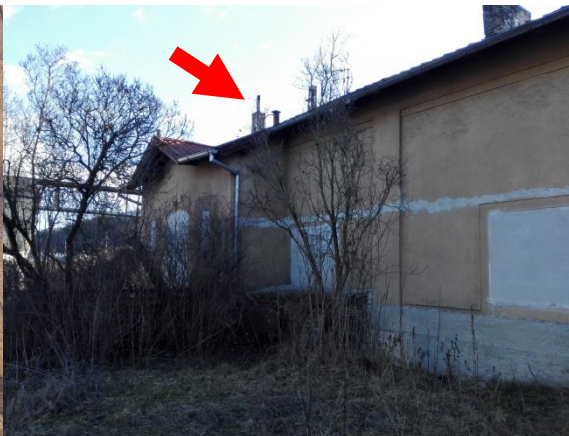
obrázek č. 10

čekárna, trafika s občerstvením, krytý přístřešek pro cestující, WC muži a ženy, v pravé části objektu pak kanceláře, výdejna jízdenek a obytné místnosti. Nástupní chráněná plocha pro cestující je tvořena otevřeným střešním přesahem, který je podepřen 3ks litinovými sloupy s ozdobnými hlavicemi a patami. Elektroinstalace na dřevěném bednění je podložena deskovými materiály s obsahem azbestu (obrázek č.9) Veškeré ostatní veřejné i soukromé místnosti jsou uzavřené a nepřístupné. Stávající zděné komíny mají ukončení provedené azbestocementovými trubkami s průměrem do 200mm (obrázek č.10).
