OPTIMALIZACE TRATI  
BEROUN (VČETNĚ) - KRÁLŮV DVŮR

**C.11**  
**SO 13-38-14**  
**Propustek v km 41,163**

**GEOTECHNICKÝ A STAVEBNĚTECHNICKÝ  
PRŮZKUM**

**Propustek v km 41,163 - SO 13-38-14**  
**Geotechnický a stavebnětechnický pasport**

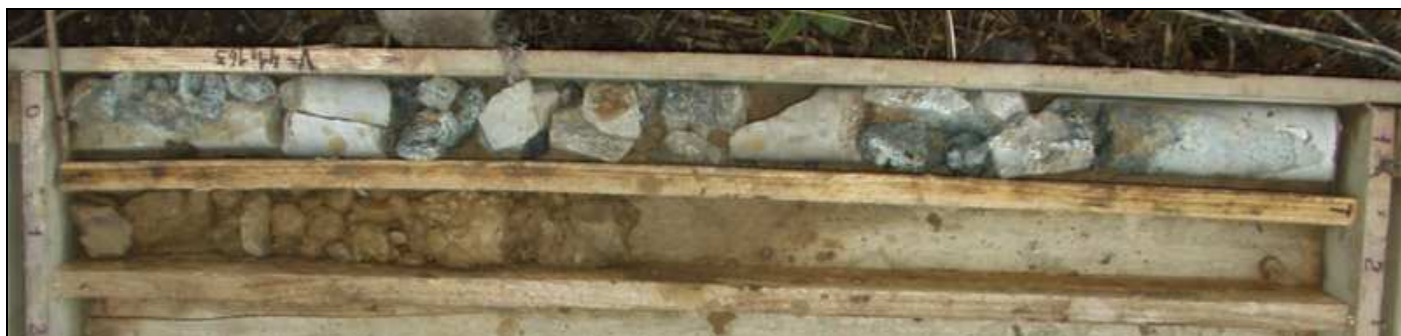
**Propustek v km : 41,163****Sonda : V1**

- ověřená specifická vodní ztráta  $q$  činila u vrtu V1 12,3 l/s/m/MPa, mezerovitost zdiva je v tomto místě větší jak 10%, zdivo je silně pórovité. Výsledky odpovídají makroskopické dokumentaci vrtu V1.
- v literatuře se pro vodonepropustnostné zdivo uvádí hodnota specifické vodní ztráty 0,001 l/s/m/MPa - hodnota pro možnost porovnání výsledků zkoušek.

**Zdivo kamenné** - z lomového kamene na maltu cementovouKamenivo - vápenec, pevný, navětralý, tektonicky porušený, šedý, uloženy úlomky velikosti 3 - 18 cmPojivo - malta cementová, porušená, silně porézní, pevná, většinou vrtáním vyplavená

**Štěrk hlinitý** - středně ulehlý, hnědý, úlomky vápenců velikosti 2 - 4 cm, obsahu cca 50 %, výplň jíl písčité

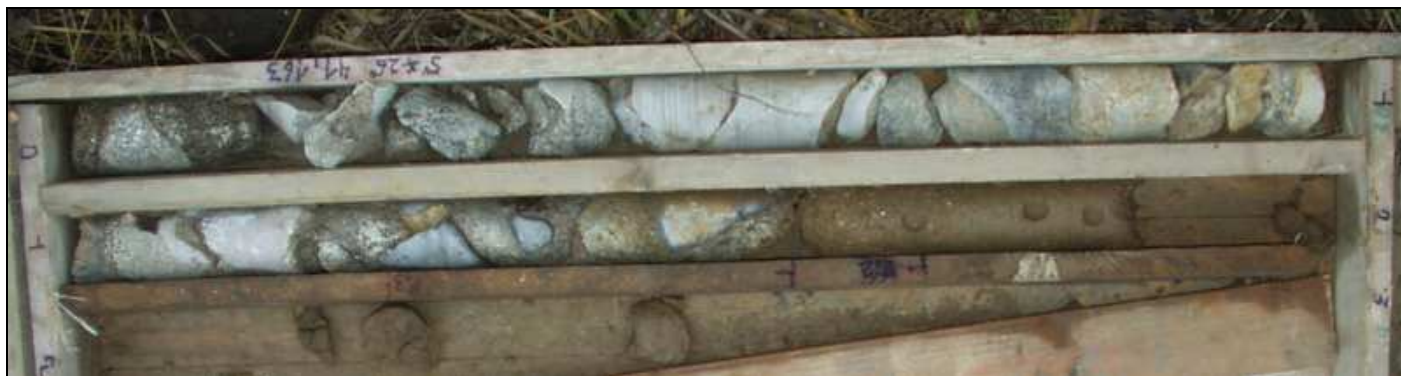
**Propustek v km : 41,163****Sonda : Š1**

**Zdivo kamenné** - z lomového kamene na maltu cementovouKamenivo - vápenec, pevný, navětralý, tektonicky porušený, šedý a narůžovělý, uloženy úlomky a kusy jader velikosti 5 - 15 cm

Pojivo - malta cementová, porušená, silně porézní, pevná, většinou vrtáním vyplavená

1,55 - 2,40**Jíl písčítý** - měkký až tuhý, hnědý, písčítá frakce středně až jemnozrnná, v polohách s 20 % příměsí drobného štěrku

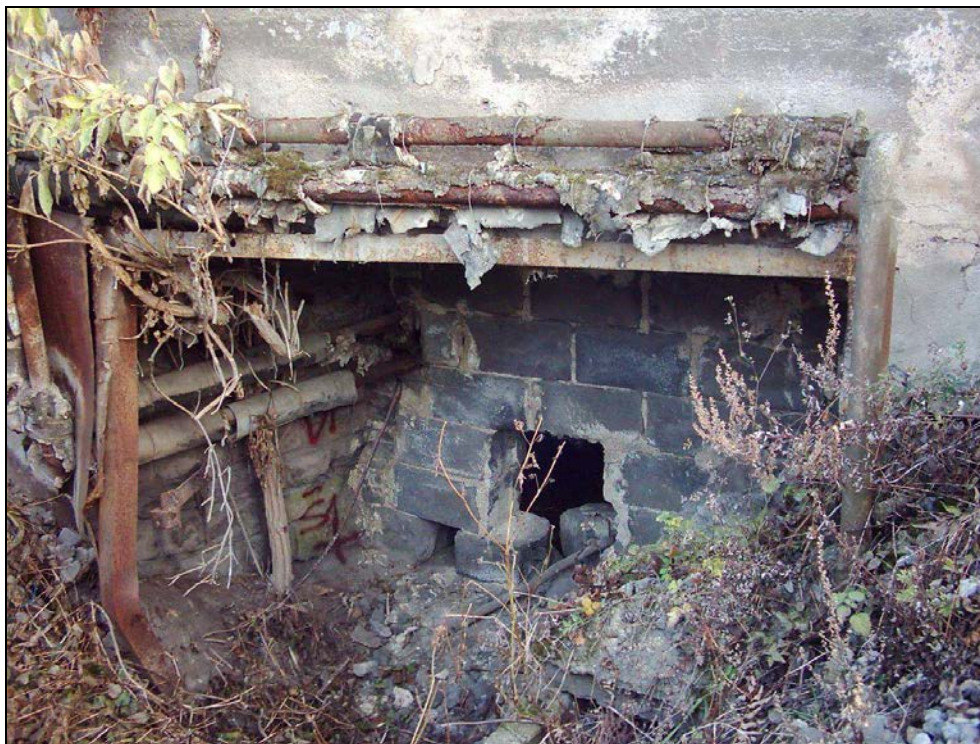
**Obr. č. 1** - pohled na objekt zprava, objekt sloužil v minulosti jako technologická spojovací chodba. Vstup z pravé strany je zazděný tvárnicemi.

- v rámci rekonstrukce bude vhodné zajistit větrání vnitřních prostor, a to nejlépe vybouráním zazdění vpravo (osazení mříží) a zpřístupnění levého vstupu.
- v případě zachování kamenného zdiva spodní stavby bude vhodné uvažovat o hloubkové injektáži zdiva v objemu min. 2/3 dřívku a základů.

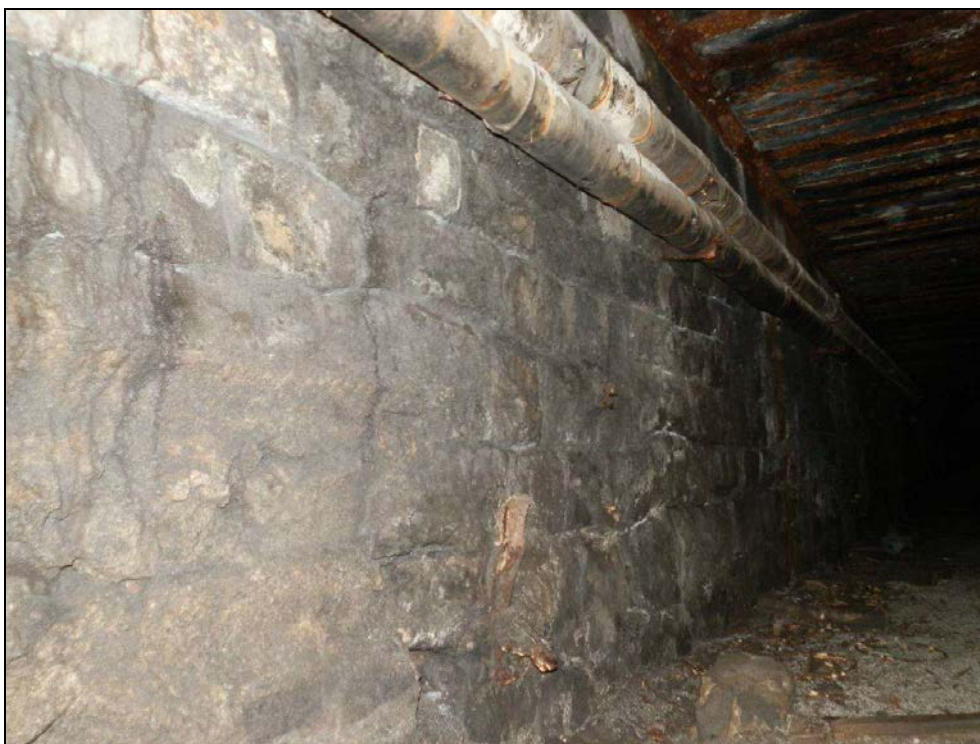
**Obr. č. 2**- pohled na opěru Praha pravé původní části. Zdivo je kamenné řádkové.

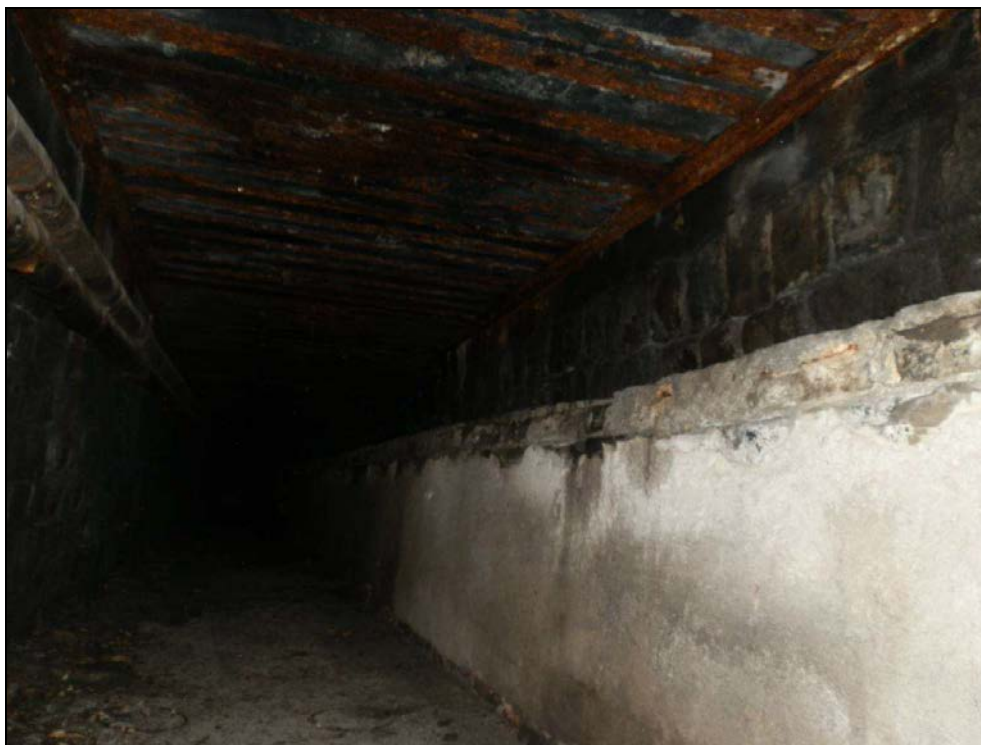
**Obr. č. 3** - pohled na opěru Plzeň pravé původní části. Na opěru přiléhá energovod.

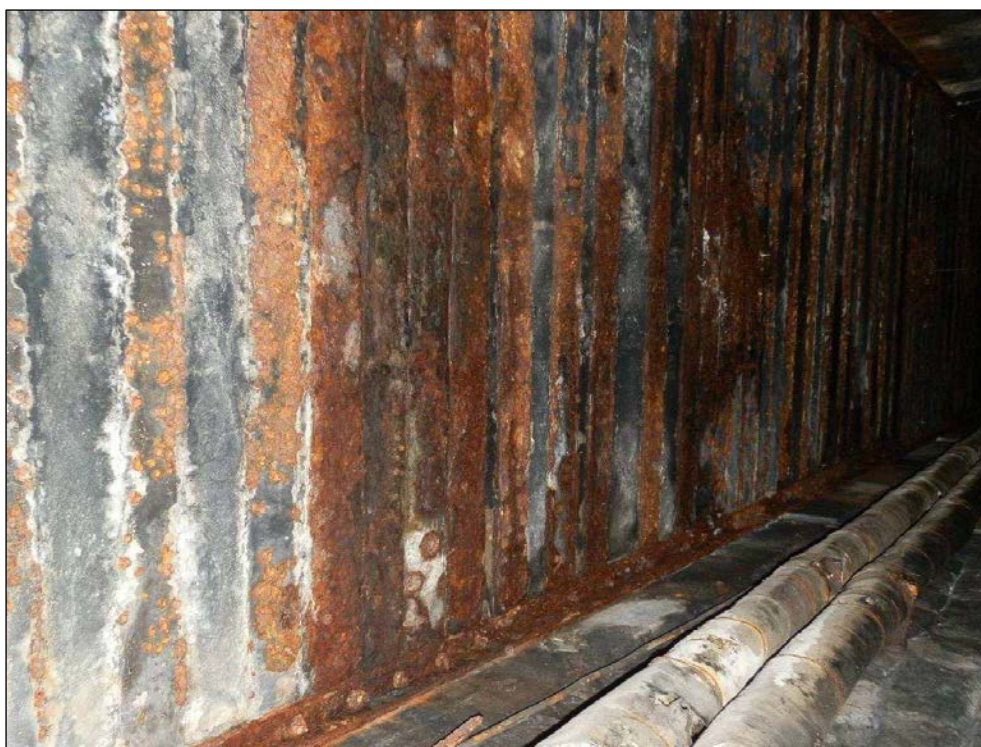
- nosná konstrukce je zabetonovaných ocelových nosníků s obnaženou spodní pásnicí. Ocelové nosníky jsou fixovány na opěry přes ocelový úhelník umístěný na líci opěr. V prostoru pod kolejemi jsou nosníky na sraz. Spodní pásnice a úhelníky na opěrách jsou celoplošně s povrchovou a místy s hloubkovou korozí.
- Výplňový beton mezi nosníky nosné konstrukce je zachovalý, ale prosakuje skrze něj voda (pravděpodobně na kontaktu s nosníky). Většinou je beton pevný, místy je však opadaný. Jinak je nosná konstrukce bez poruch.
- spodní stavba je z kamenného zdiva řádkového, kameny jsou vápence zdravé, šedé, pevné. Spárování je většinou pevné, vnitřní malta spár je zachovalá, většinou pevná. Zdivo je vlhké a místy mokré, jinak je zdivo bez poruch.
- vstup do propustku je zazděný pórobetonovými tvárnicemi, tato zděná konstrukce je cca 1,25 m od pravého čela.

**Obr. č. 4** - pohled na nosnou konstrukci pravé původní části, která je tvořena ocelovými zabetonovanými nosníky s obnaženou spodní pásnicí. Obnažené ocelové prvky jsou s celopovrchovou povrchovou a počínající hloubkovou korozí. Výplňový beton je zachovalý, ale propustný a prosakuje skrze něj voda.

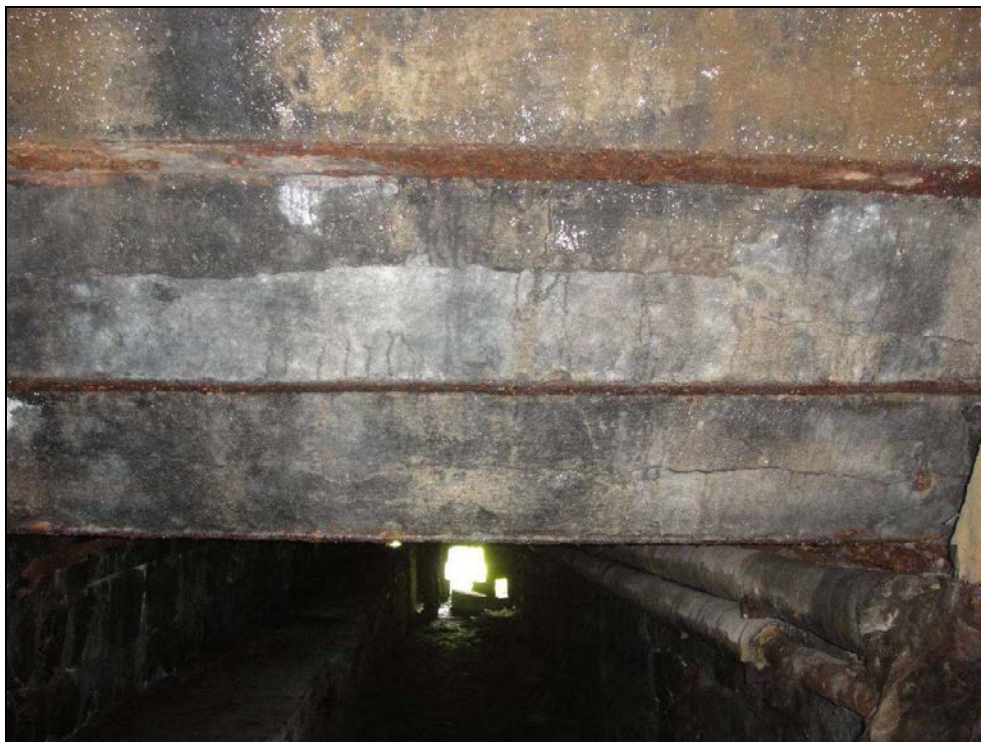
**Obr. č. 5** - pohled na bok nosné konstrukce původní pravé části objektu z levé strany.

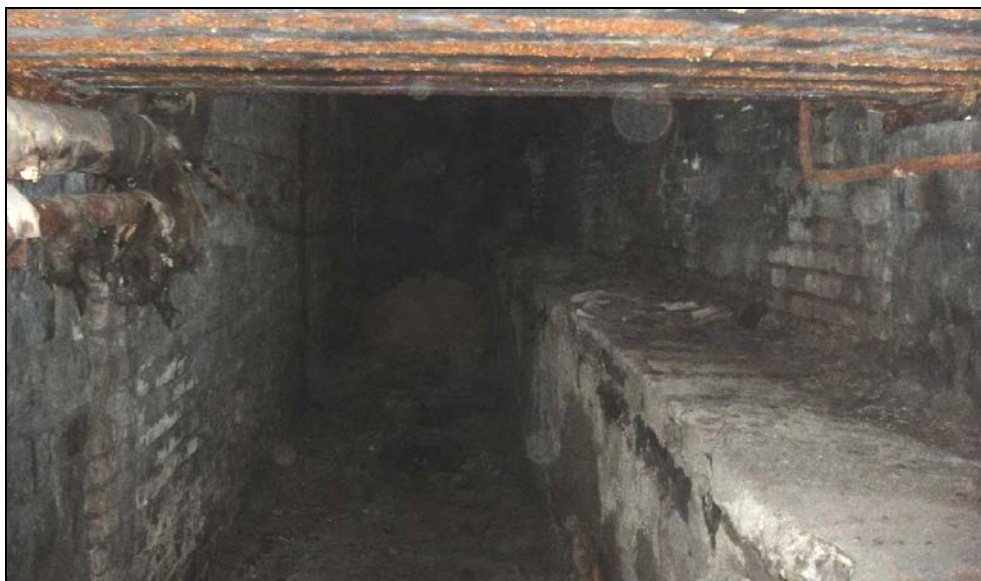
- spodní stavba je pravděpodobně stejného uspořádání jako několik konstrukcí spodní stavby a opěrných zdí u objektů v okolí. Lícová strana opěr je ze zdiva z betonových cihel zděných na šířku cihly (150 - 170 mm), za rubem cihel předpokládáme beton. Cihly jsou porušené, na povrchu opadané, mokré. Spárování je popraskané.

**Obr. č. 6** - levostranné rozšíření objektu, zde je lícová strana spodní stavby z betonových cihel. Cihly jsou na povrchu porušené a opadávají, zdivo je vlhké.

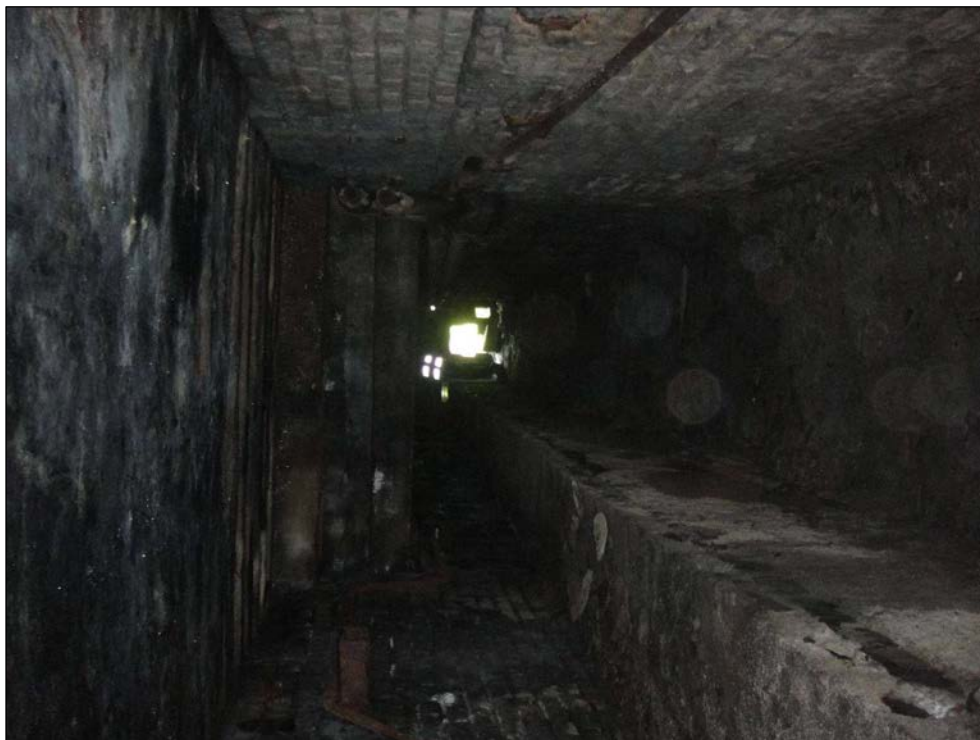
**Obr. č. 7** - levostranné rozšíření, vlevo je pokračující energovod u opěry Plzeň.

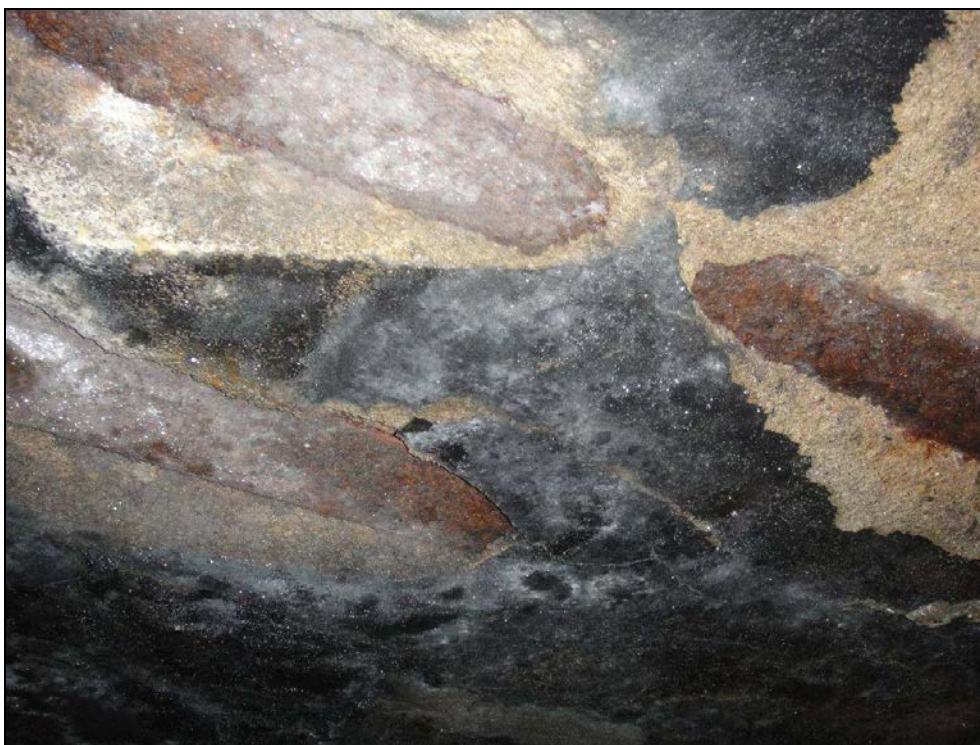
- nosná konstrukce je ze zabetonovaných nosníků, u kterých je spodní pásnice překrytá v líci omítkou. Omítka na většině plochy NK buď opadává, nebo zní dutě na poklep, tzn. že není strukturálně spojena s podkladem. Nosníky jsou celoplošně v místech opadané omítky s hloubkovou korozí.

**Obr. č. 8** - nosná konstrukce u levostranného rozšíření tvořená zabetonovanými nosníky, krytá zespoda omítkou. Omítka je porušená a často opadává, skrze konstrukci intenzivně zatéká, nosníky jsou s celoplošnou hloubkovou korozí.

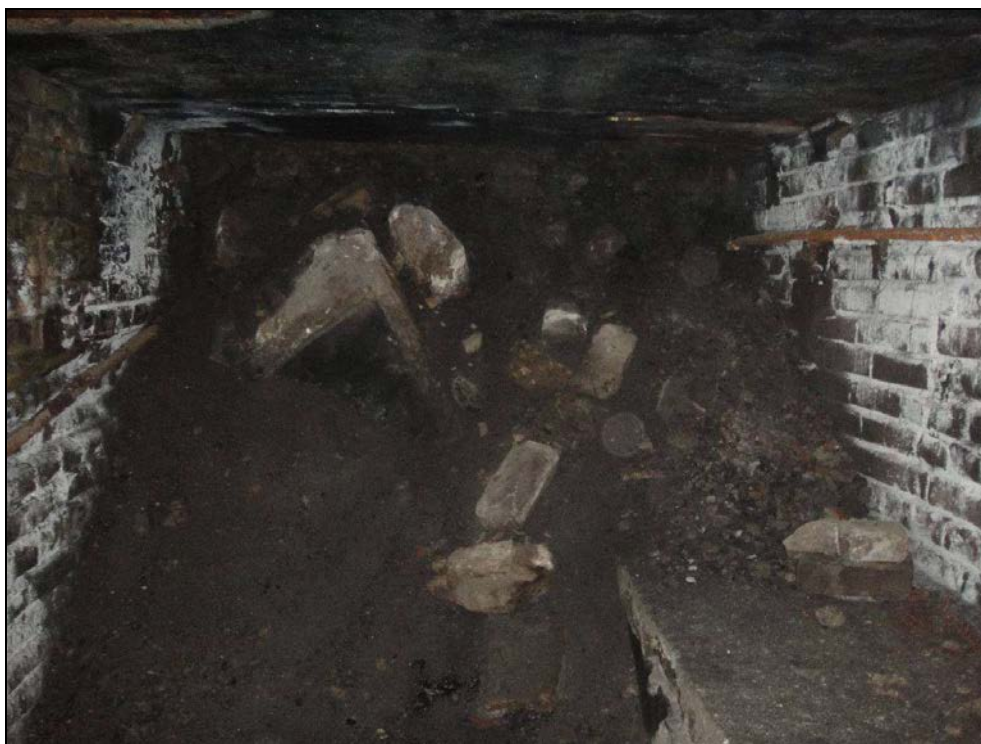
- levé čelo není v terénu patrné. Uvnitř propustku je cca 22,8 m od zazdění (24 m od pravého čela) propustek zasypán na celou výšku. Podrobně jsou základní rozměry nepřístupného objektu patrné z přílohy Schéma umístění diagnostických vrtů a zkoušek v rámci konstrukce

**Obr. č. 9** - zasypaní na levé straně propustku, levé čelo je nepřístupné a v terénu není patrné.
