# NÁDRAŽÍ ČD ČESKÉ BUDĚJOVICE, NÁDRAŽNÍ 14, ČESKÉ BUDĚJOVICE

PŮDORYS 1.NP - SEVERNÍ ČÁST  
SCHEMA UMÍSTĚNÍ SOND

**PROTOKOL - STANOVENÍ RADONOVÉHO INDEXU POZEMKU  
PRO AKCI:**

**PROTOKOL**  
**O ZKOUŠCE PEVNOSTI V TLAKU ZDICÍCH PRVKŮ**  
**Stanovení pevnosti v tlaku dle ČSN EN 772-1+A1:leden 2016**

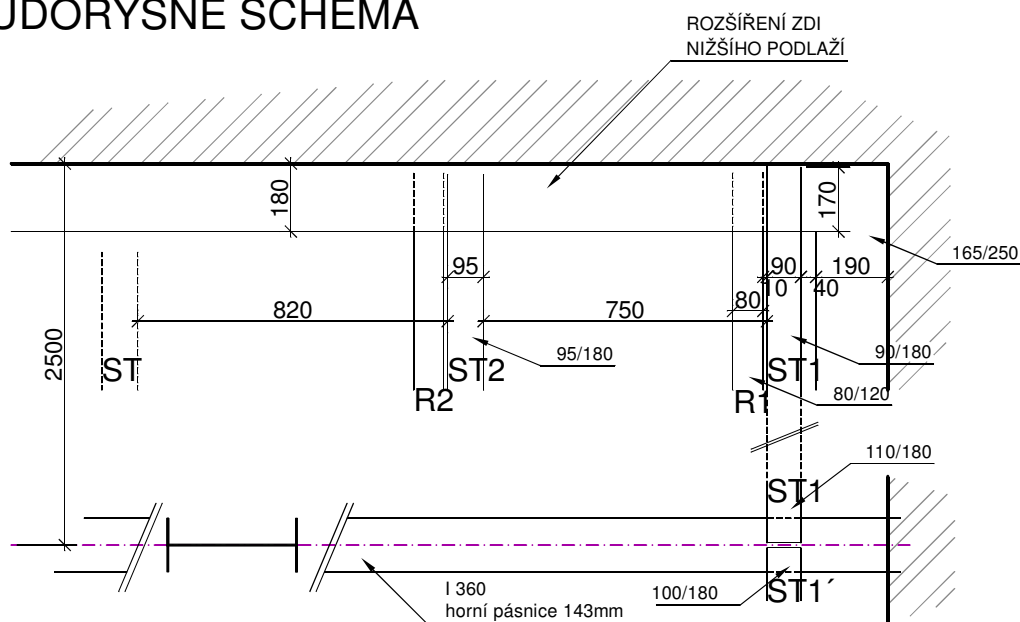
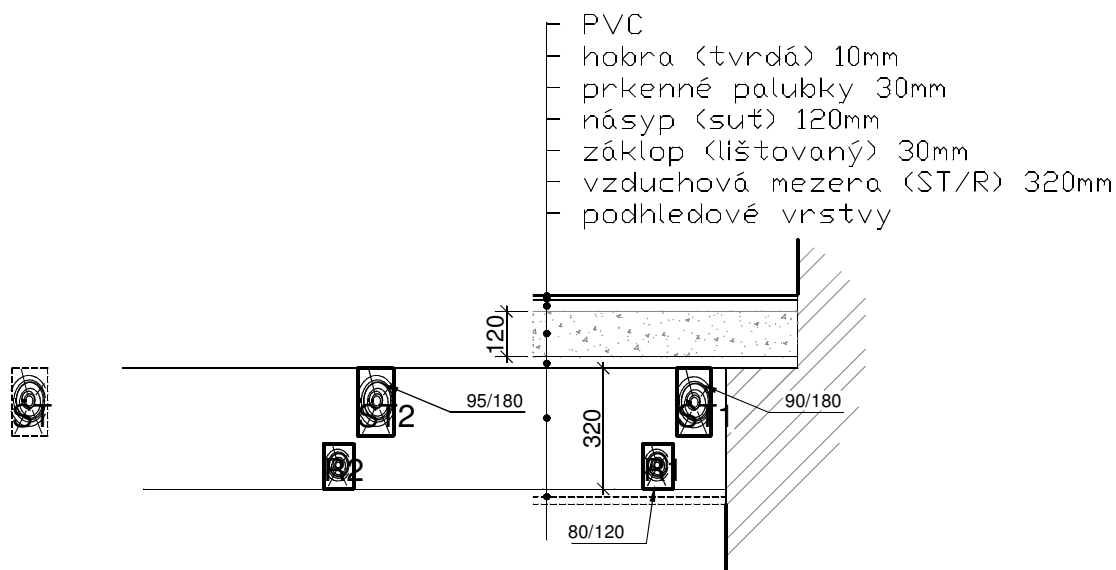
## SONDA S02

POZN.: ST uloženy na zdivo na jedné straně a na/v ocelovém profilu I

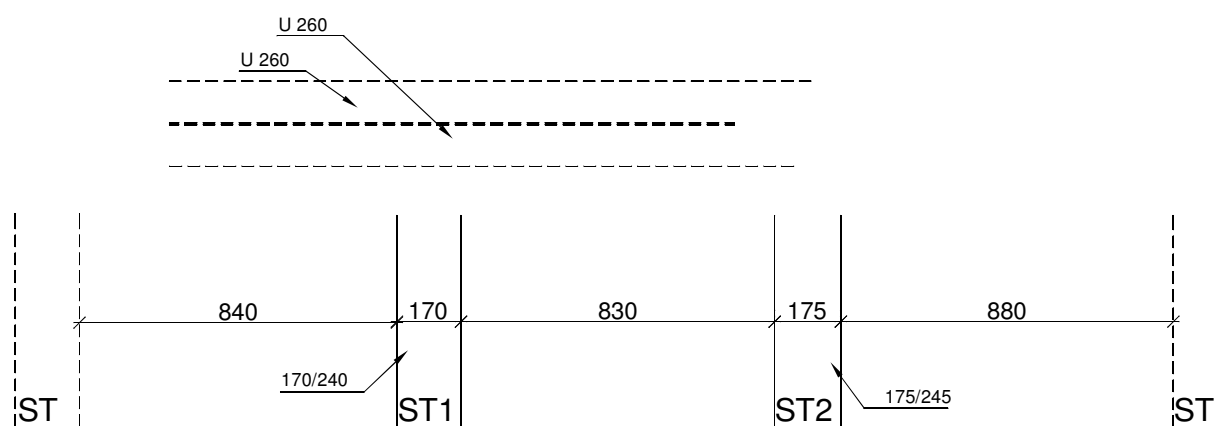
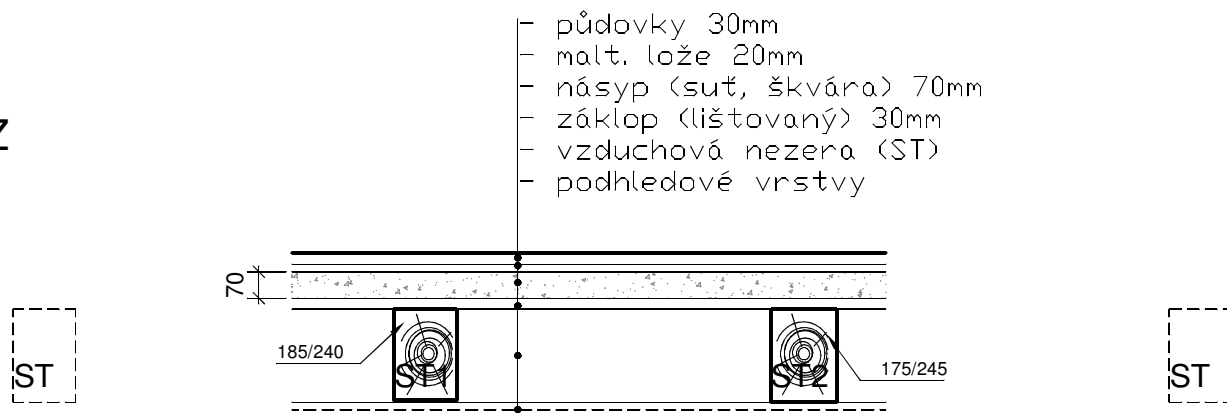
## SONDA S03

POZN.: ST uložené do U-profilu. Spodní pás střešního vazníku

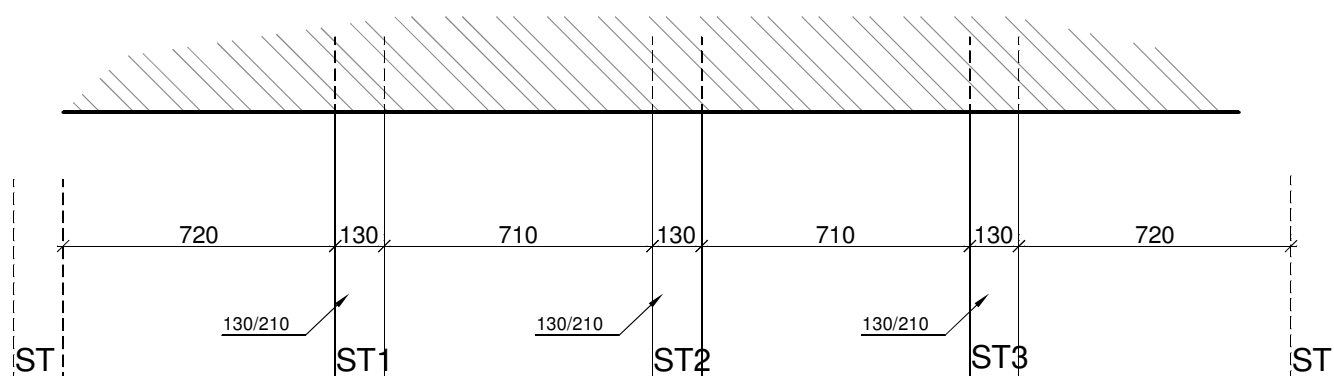
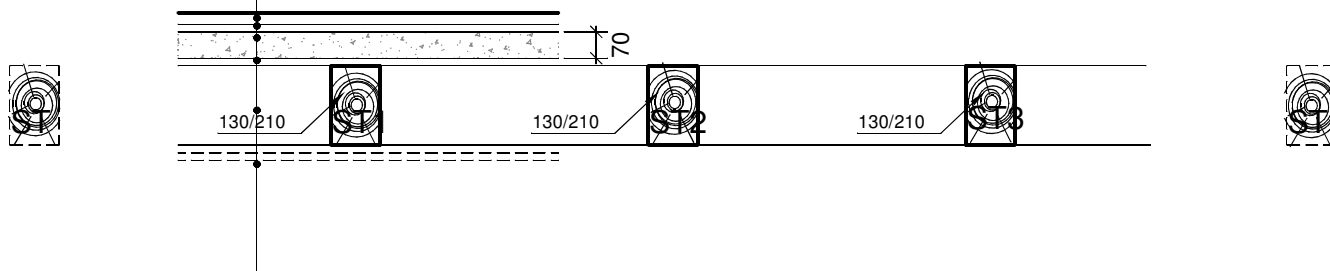
## SONDA S07

- půdovky 30mm
- malt. lože 20mm
- násyp (suť, škvára) 70mm
- záklop (lištovaný) 30mm
- vzduchová mezera (ST)
- podhledové vrstvy

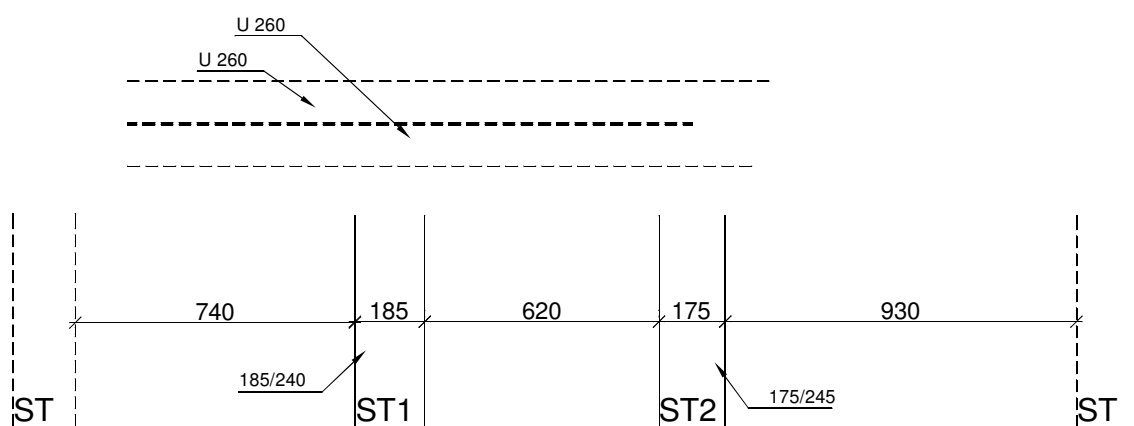
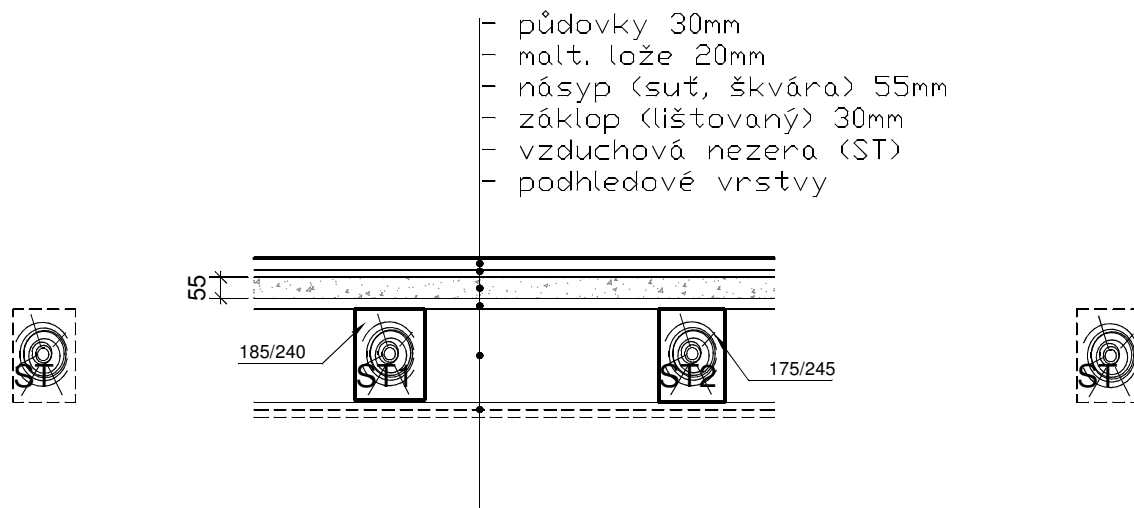
## SONDA S09

POZN.: ST uložené do U-profilu. Uložení nebylo v sondě přímo odhaleno.
