Protokol o podrobné prohlídce

mostního objektu provedené dle Vyhlášky MD č. 177/95 Sb.,
a předpisu SZDC S5 Správa mostních objektů

TU 1721 Dobříš (včetně) – Vrané nad Vltavou (mimo)

Evd. km 29,319

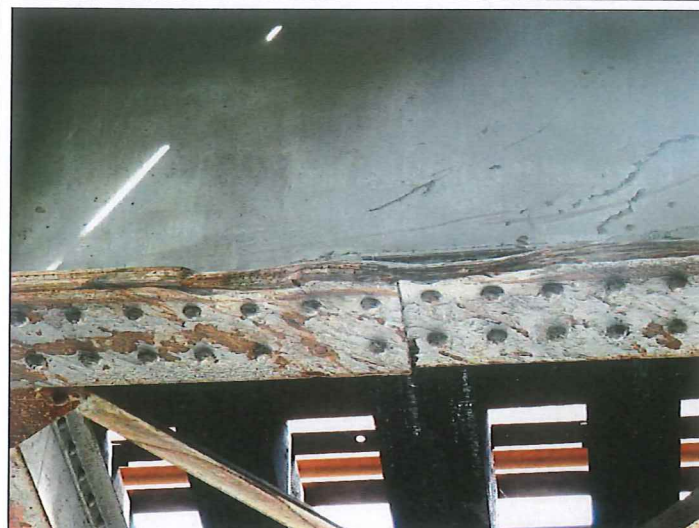
<p>Foto č. 1 – Konstrukce K 01 – hlavní nosník – dolní pásnice v poli č. 3 vlevo deformovaná</p>

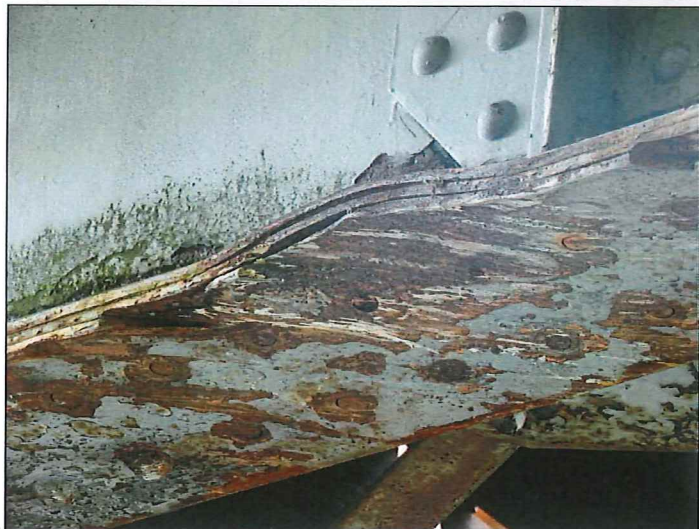
<p>Foto č. 2 – Konstrukce K 01 – hlavní nosník – dolní pásnice v poli č. 5 vlevo deformovaná, utržené hlavy nýtů</p>

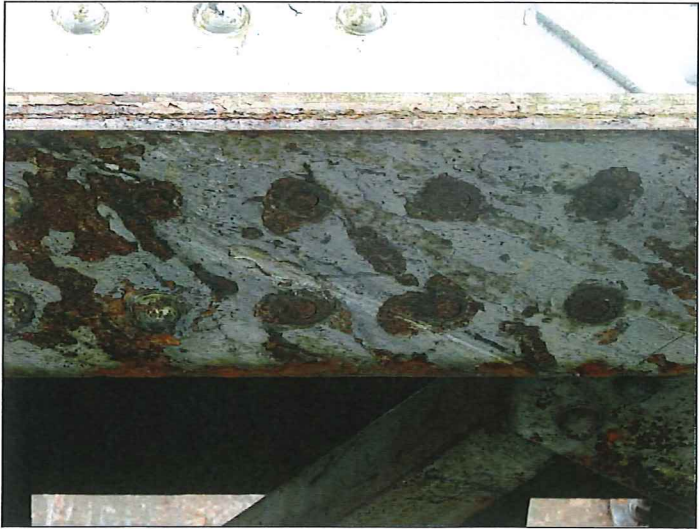
<p>Foto č. 3 – Konstrukce K 01 – hlavní nosník – dolní pásnice v poli č. 2 vpravo utržené hlavy nýtů</p>

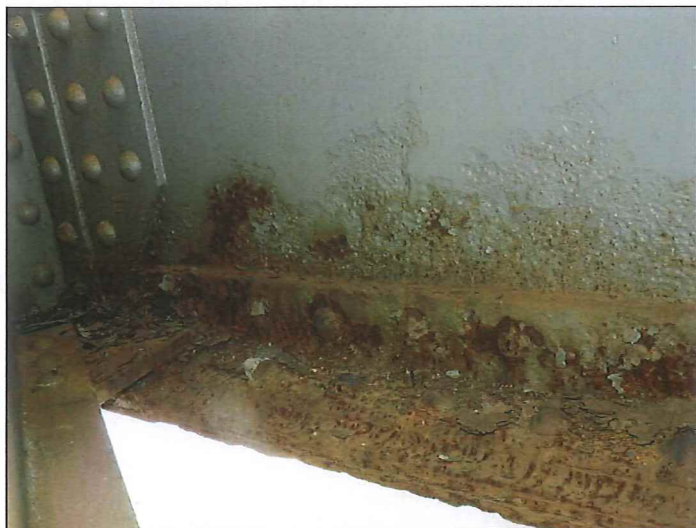
Foto č. 4 – Konstrukce K 01 –
korozní oslabení podélníku

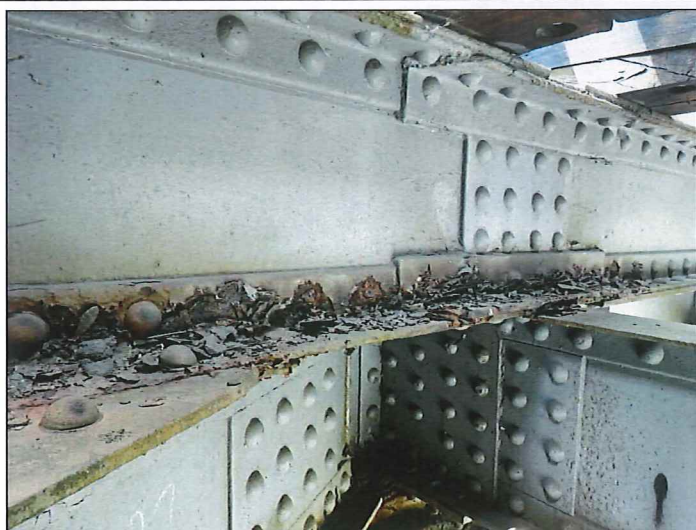
Foto č. 5 – Konstrukce K 01 –
korozní oslabení podélníku

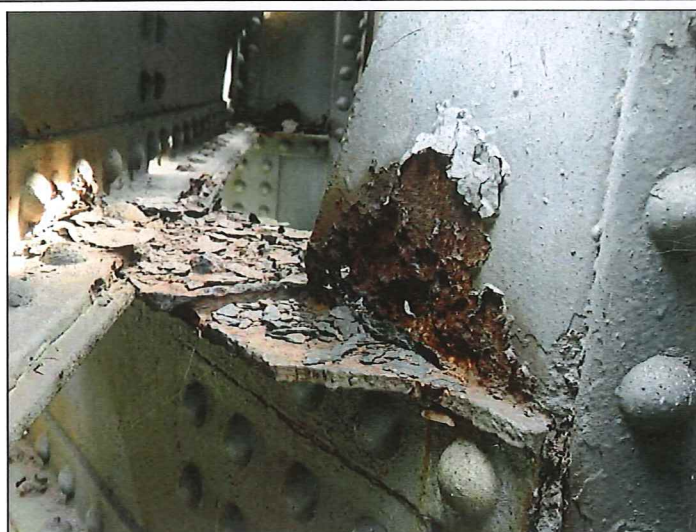
- V místech připojení, na styčnicích místy korozní oslabení do 2 mm, jednotlivě 3 mm,
- PKO v těchto místech porušená – odloupaná
- V poli č. 1 – deformace dolního podélného ztužení směrem nahoru – deformace úhelníků vč. vodorovného plechu
- Svislý styčnickový plech nad příčnickem (nad pravým ložiskem na P 01) prokorodovaný cca Ø 15 mm (viz foto č. 6)

Foto č. 6 – Konstrukce K 01 –
příčník res. svislý styčník nad P 01
prokorodovaný

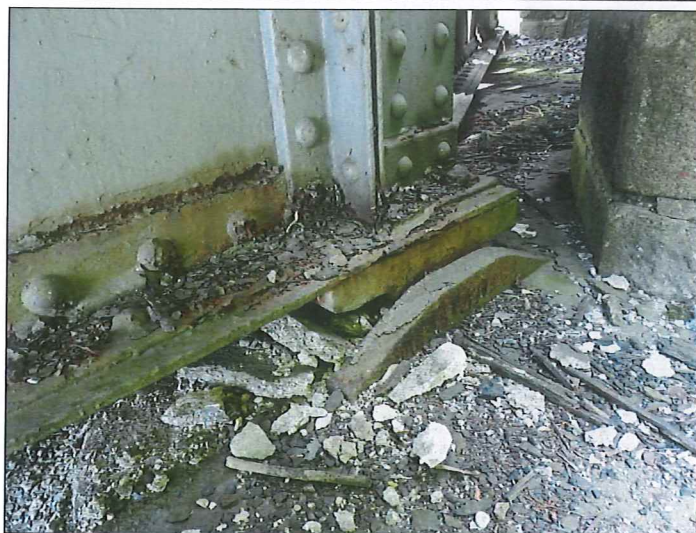
**Foto č. 7 – Konstrukce K 01 –
ložisko na opěře O 01 vlevo**

- Ložiska na opěře O 01: dolní desky ložisek zanesené, korozní oslabení 2 – 3 mm, dolní pásnice vč. krčních úhelníků hlavních nosníků nad ložisky korozně oslabené o 2 – 3 mm, hlavy nýtů oslabené místy o 30% (zanesení, koroze), svislé výztuhy stojiny hl. nos. korozně oslabené nad dolní pásnicí 3 - 5 mm, PKO porušená, odloupaná (viz foto č. 7)
- Podružná ložiska: z části bez zalití - uvolněná, mírně zanesená, povrchová koroze, podélník uložen pouze na části (v cca polovině úložné plochy) ložiska (viz foto č. 8)
- Ložiska na pilíři P 01: dolní desky ložisek mírně zanesené, korozní oslabení 2 – 3 mm, dolní pásnice hlavních nosníků nad ložisky korozně oslabené o 2 – 3 mm, hlavy nýtů oslabené místy o 30%, svislé výztuhy oslabené nad dolní pásnicí 3- 5 mm, PKO porušená, odloupaná

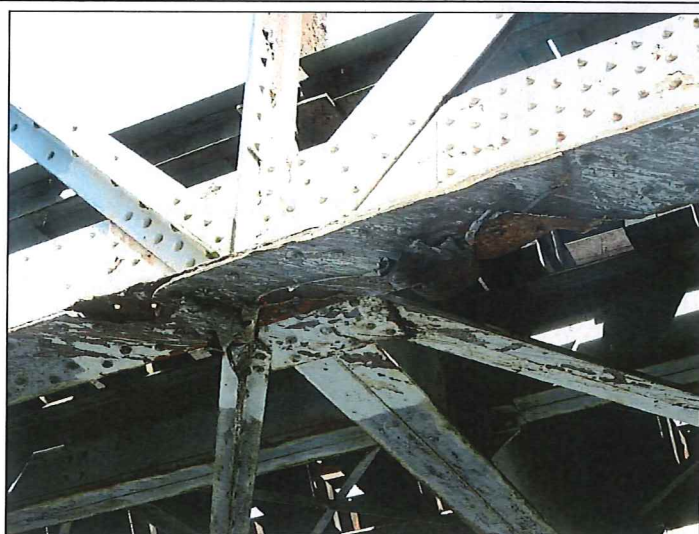
**Foto č. 9 – Konstrukce K 02 –
hlavní nosník – dolní pásnice pod
svislicí č. 3 vlevo – deformace,
tržení, chybějící hlavy nýtů i nýty**

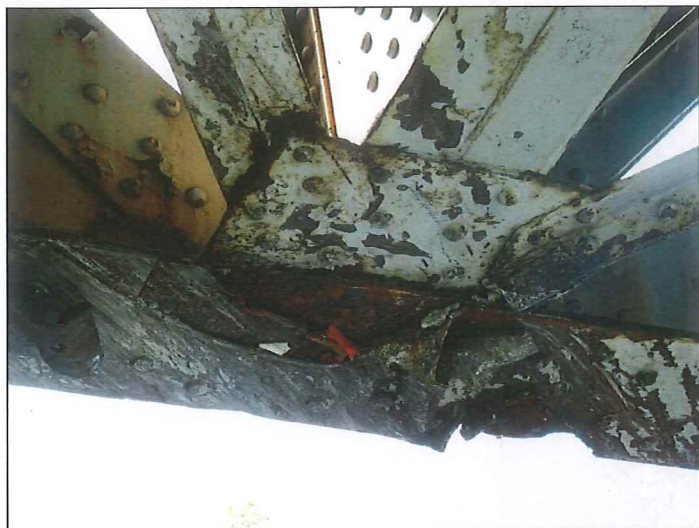
Foto č. 10 – Konstrukce K 02 – hlavní nosník – dolní pásnice pod svislicí č. 3 vlevo – deformace, tržení, chybějící hlavy nýtů i nýty

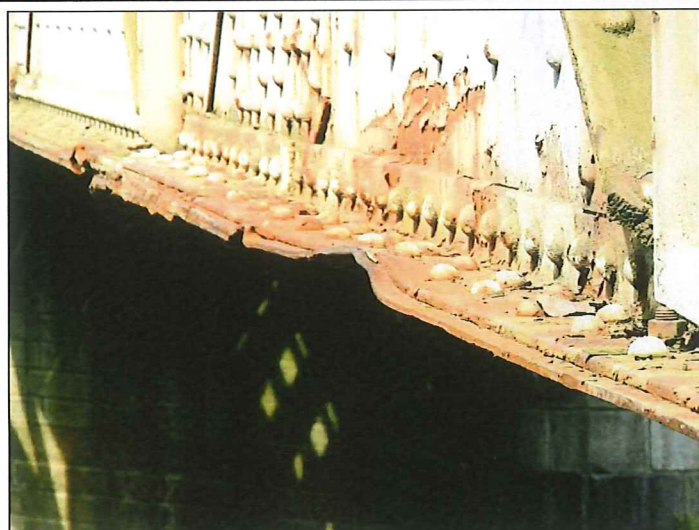
Foto č. 11 – Konstrukce K 02 – hlavní nosník – dolní pásnice v příhradě č. 3 – deformace

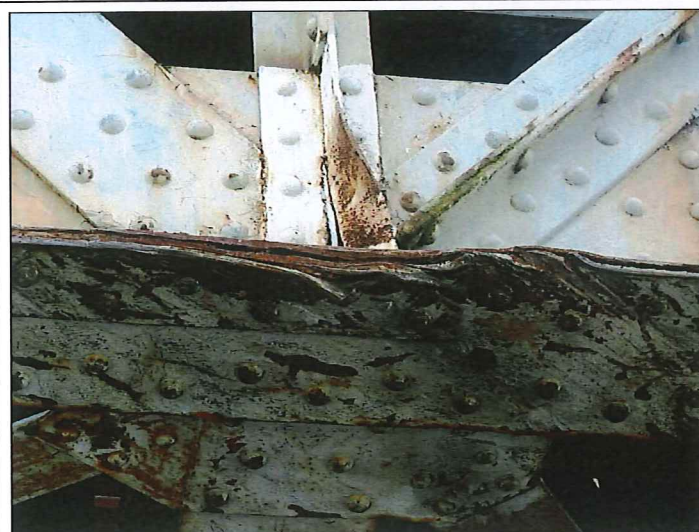
Foto č. 12 – Konstrukce K 02 – hlavní nosník – dolní pásnice v příhradě č. 3 vpravo – deformace, tržení, chybějící hlavy nýtů

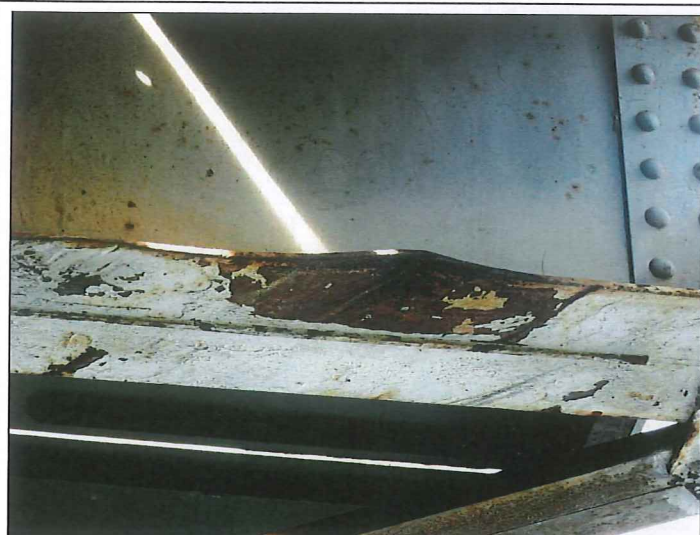
- První a poslední příčník s důlkovou korozi až 5 mm, horní i dolní pásnice zkorodovaná místy až do ostra, hlavy nýtů korozně oslabené o 30-50%, jednotlivě až o 80%
- Dolní pásnice prvního příčníku korozně oslabená do ostra, nárůst plátkové koroze
- V místech připojení k podélníku plátková koroze, korozní oslabení 3 – 4 mm
- Příčník č. 1 na pravé straně – deformace směrem nahoru
- Příčník č. 2 uprostřed – 2 x deformace směrem nahoru, 1 x roztržení
- V příhradě č. 3 dolní pásnice deformovaná nárazem silničního vozidla směrem nahoru o 30 mm (viz foto č. 13)
- PKO v těchto místech porušená - odloupaná

**Foto č. 13 – Konstrukce K 02 –
příčník – deformace dolního
úhelníku**

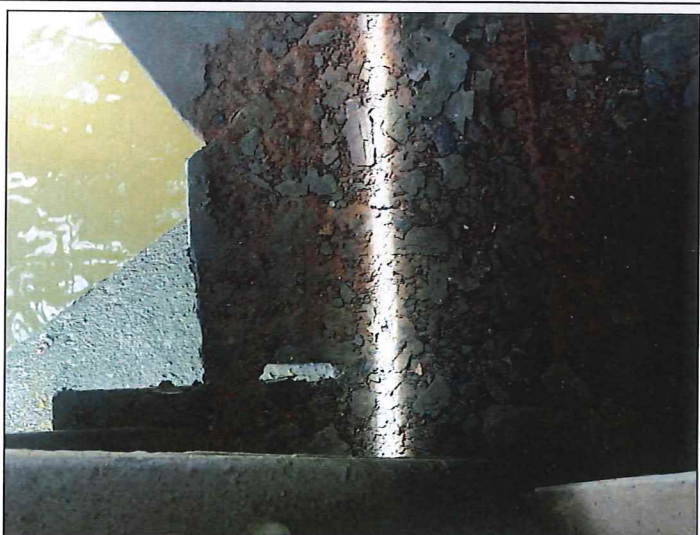
- Nad ložisky plátková koroze, korozní oslabení 2-4 mm jednotlivě s okraji do ostra, **na začátku vpravo dolní pásnice prokorodována**, na konci prokorodování ve styčnickovém plechu ztužení (viz foto č. 14), na konci vpravo **prokorodování stojiny hlavního nosníku**

**Foto č. 14 – Konstrukce K 02 –
dolní styčnickový plech nad
ložiskem vpravo prokorodovaný**

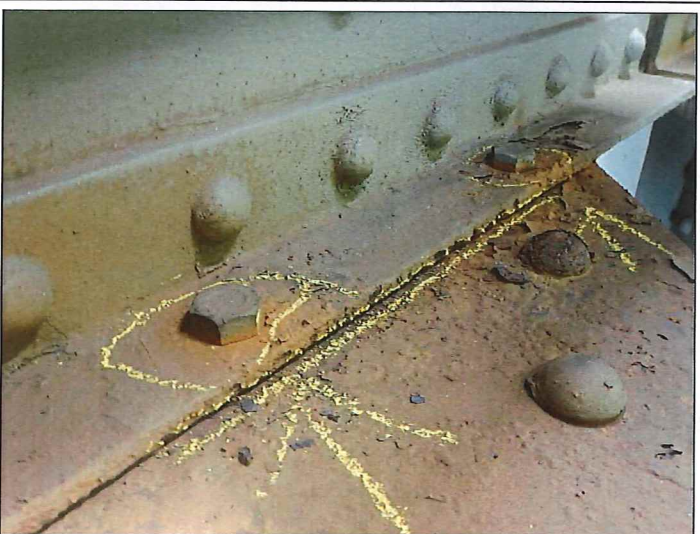
**Foto č. 15 – Konstrukce K 03 –
podélník na začátku – volné
šrouby ve spoji s příčným**

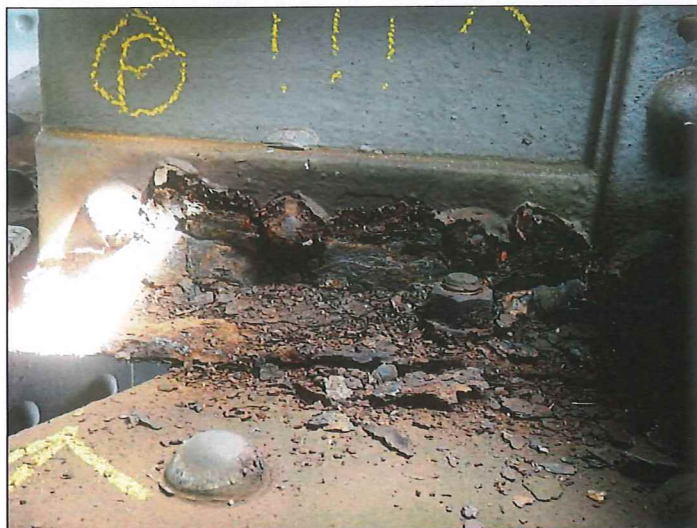
- Horní pásnice místy s povrchovou korozi
- Pravý podélník v konci (resp. jeho dolní krční úhelník) korozně oslabený až do ostra (v PPM 2014 neevidováno) (viz foto č. 16)
- V začátku v uložení na příčník volné šrouby (vpravo z vnitřní strany 1 ks chybí, 1 ks volný, z vnější strany 2 ks volné) (viz foto č. 15)
- V místech spojů s příčníky a dalšími částmi konstrukce korozní oslabení až 3 mm
- PKO v těchto místech porušená a odloupaná

Foto č. 16 – Konstrukce K 03 –
pravý podélník na konci – korozní
oslabení

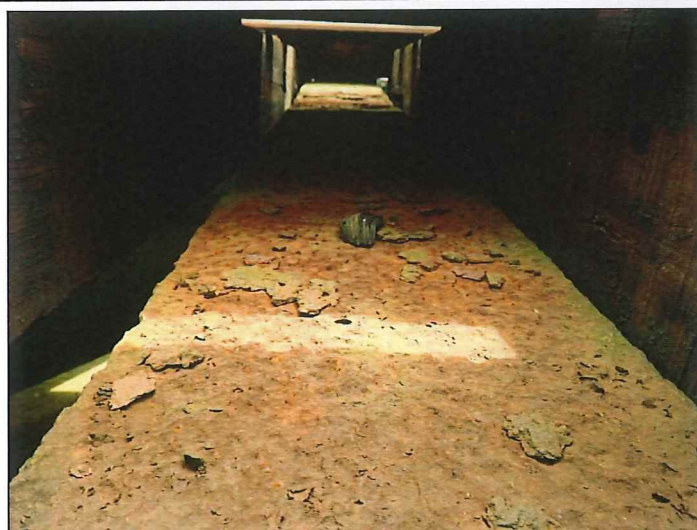
- První a poslední příčník s důlkovou korozi **až 5 mm i s hrany do ostra** (viz foto č. 17), horní i dolní pásnice zkorodovaná místy až do ostra, jinak do hl. cca 1 – 3 mm, hlavy nýtů korozně oslabené o 20-30%, jednotlivě až o 50%
- V místech připojení k podélníku místy korozní oslabení 3 – 4 mm
- PKO v těchto místech porušená a odloupaná

Foto č. 17 – Konstrukce K 03 –
poslední příčník – korozní oslabení
horní pásnice

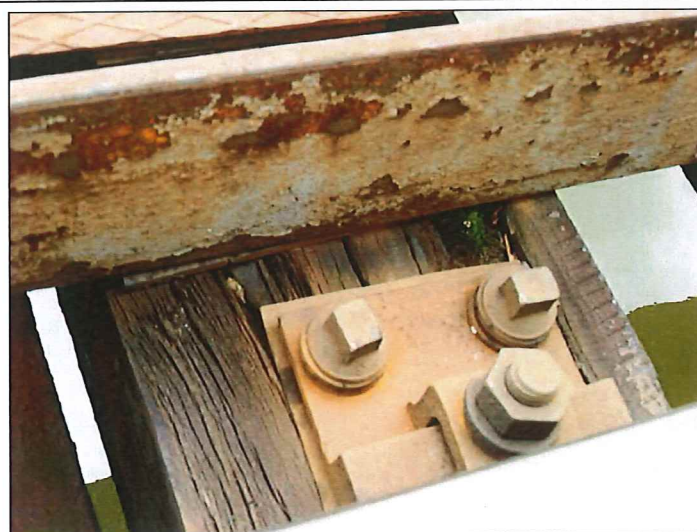
Foto č. 18 – Konstrukce K 03 –
mostnice č. 57 vyhnílá

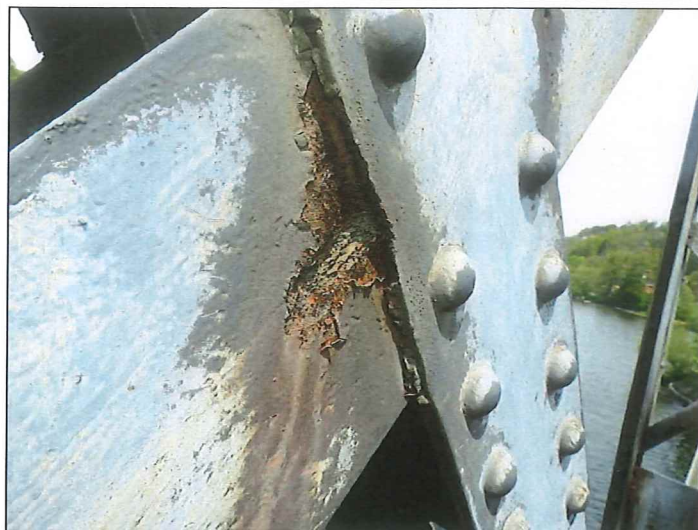
- Horní pásnice hlavního nosníku místy koroduje, korozní oslabení – důlková koroze do 2 mm, v přeplátování nad svislicemi štěrbinová koroze
- Svislice a diagonály místy korodují, korozní oslabení do 3 mm, mezi úhelníky diagonál ojediněle štěrbinová koroze do 5 mm, PKO poškozená a odlupuje se (viz foto č. 19)

Foto č. 19 – Konstrukce K 04 –
diagonála – oslabení

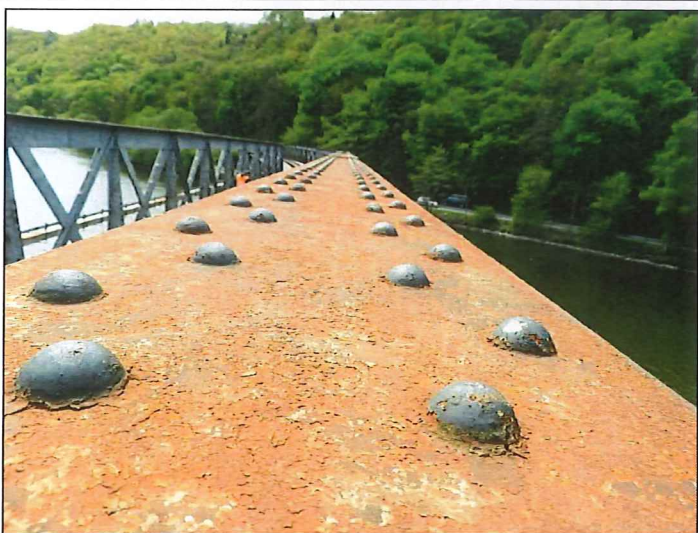
- Nad ložisky z vnější strany koroze, korozní oslabení 2-4 mm, zejména na dolních úhelnících a svislých výztuhách nad úhelníky
- PKO: porušená na horních pásnicích (viz foto č. 20), nad dolními úhelníky, dolní pásnice a v místech poškození a korozních oslabení

Foto č. 20 – Konstrukce K 04 –
horní pásnice hl. nosníku

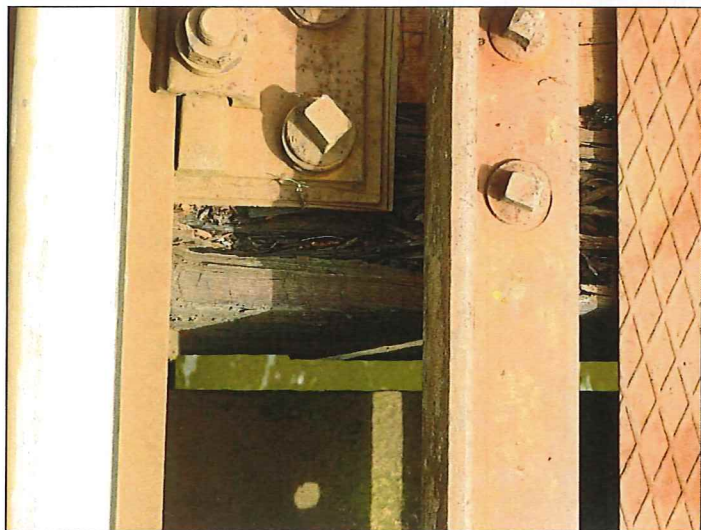
Foto č. 21 – Konstrukce K 04 –
mostnice č. 37 vyhnílá

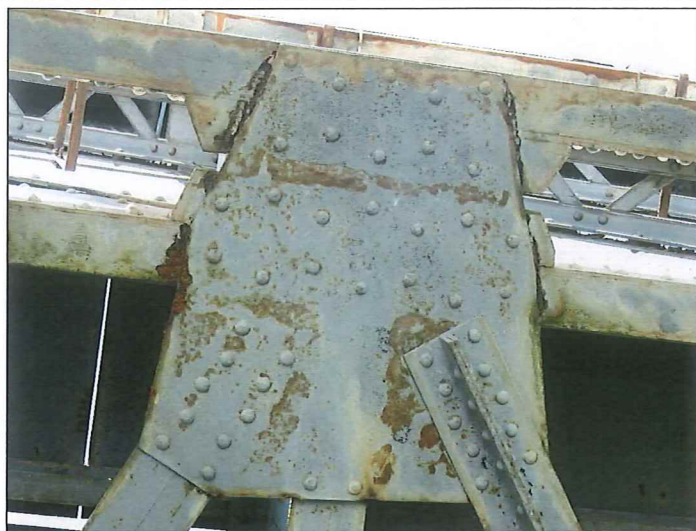
- Dolní pásnice v místech připojení ložisek korozně oslabeny 2 – 3 mm, PKO porušená a odloupaná (viz foto č. 23)
- Dolní pasy v místech napojení na vodorovné styčnickové desky odspodu korozně oslabené 2 – 4 mm, korozní oslabení vč. hran styčnickových desek (viz foto č. 22)

Foto č. 22 – Konstrukce K 05 – z podhledu – korozní oslabení dolního pasu hl. nosníku na styku s vodorovnou styčnickovou deskou

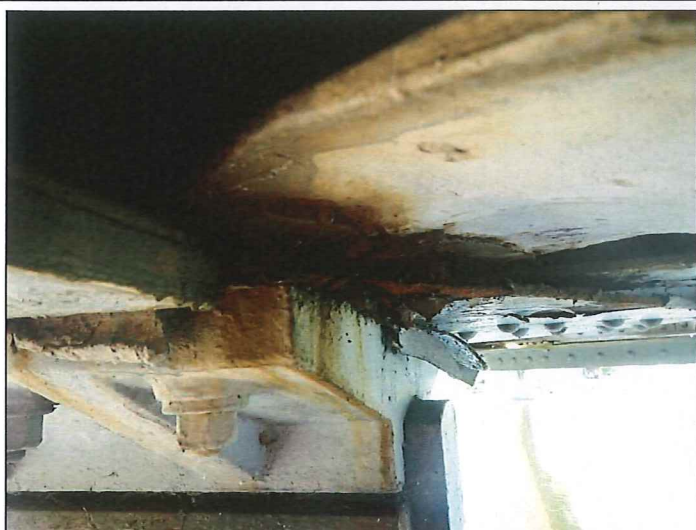
Foto č. 23 – Konstrukce K 05 – hlavní nosník – korozní oslabení nad ložiskem

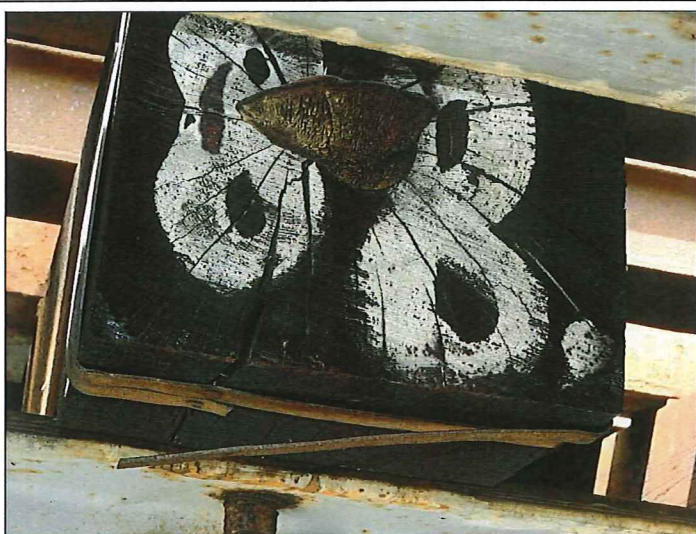
Foto č. 24 – Konstrukce K 05 – mostnice č. 54 – dřevokazná houba

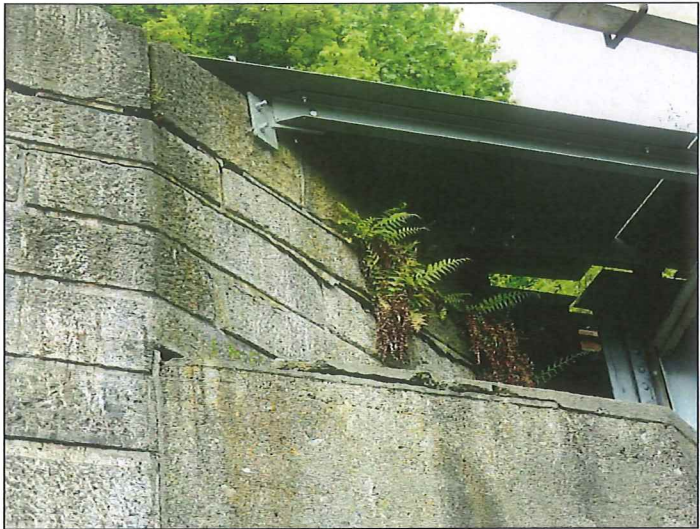
- Místy trhliny ve spárování zdiva, spárování místy vypadané
- **Vpravo dvě řady kamenů zdiva vysunutých až o 20 mm, uvolněné spárování zdiva, nárůst vegetace (viz foto č. 25)**

<p>Foto č. 25 – Opěra O 01 – závěrná zídka – vysunuté zdivo</p>

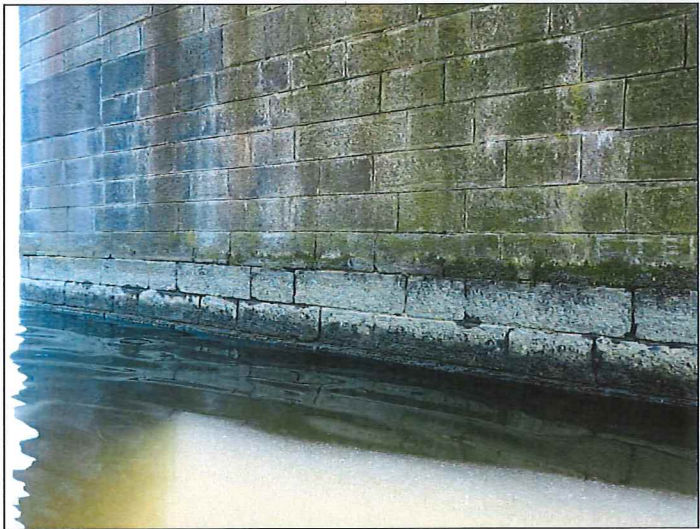
<p>Foto č. 26 – Pilíř P 02 z otvoru č. 2 – porušené spárování zdiva</p>

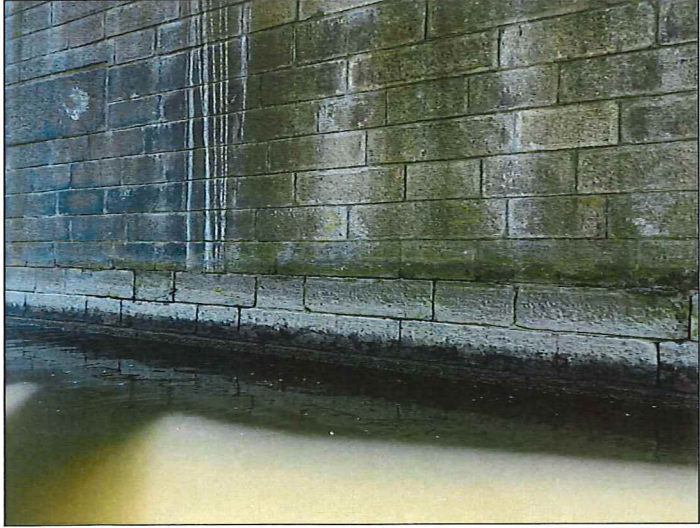
<p>Foto č. 27 – Pilíř P 03 z otvoru č. 3 – porušené spárování zdiva</p>

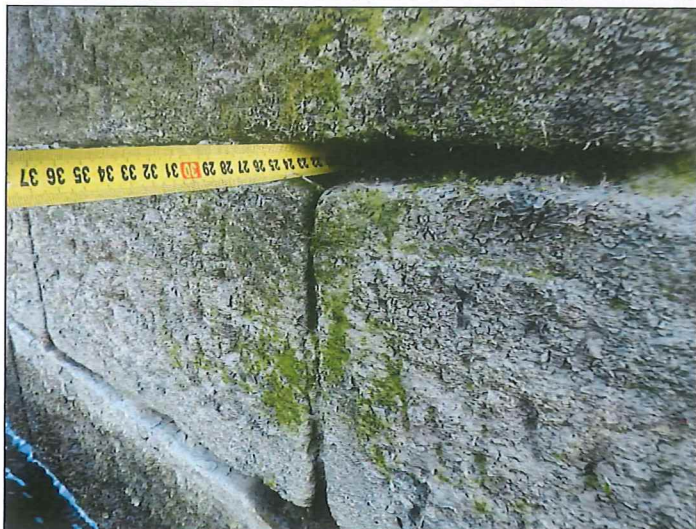
Foto č. 28 – Pilíř P 04 z otvoru č. 4
– porušené spárování zdiva

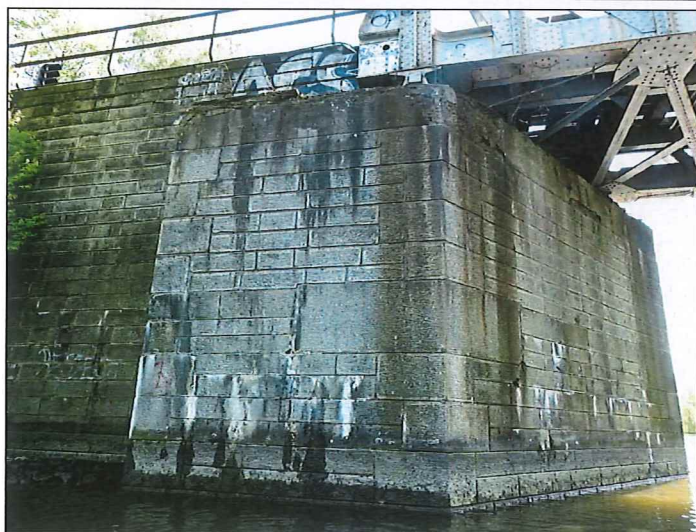
Foto č. 29 – Opěra O 02

- Degradace betonu prahu do hloubky **až 50 mm**, vlevo v délce 2,5 m + zde obnažená výztuž, vpravo na rozích prahu, na levém a pravém rohu z čela degradace na celou výšku (viz foto č. 29)
- Povrchová úprava odpadá, jednotlivě obnažená výztuž, místy nárůst vegetace
- Horní plocha zanesená nečistotami, na krajích nárůst vegetace
