„Oprava mostu v km 5,872 na trati Český Těšín – Ostrava Kunčice“

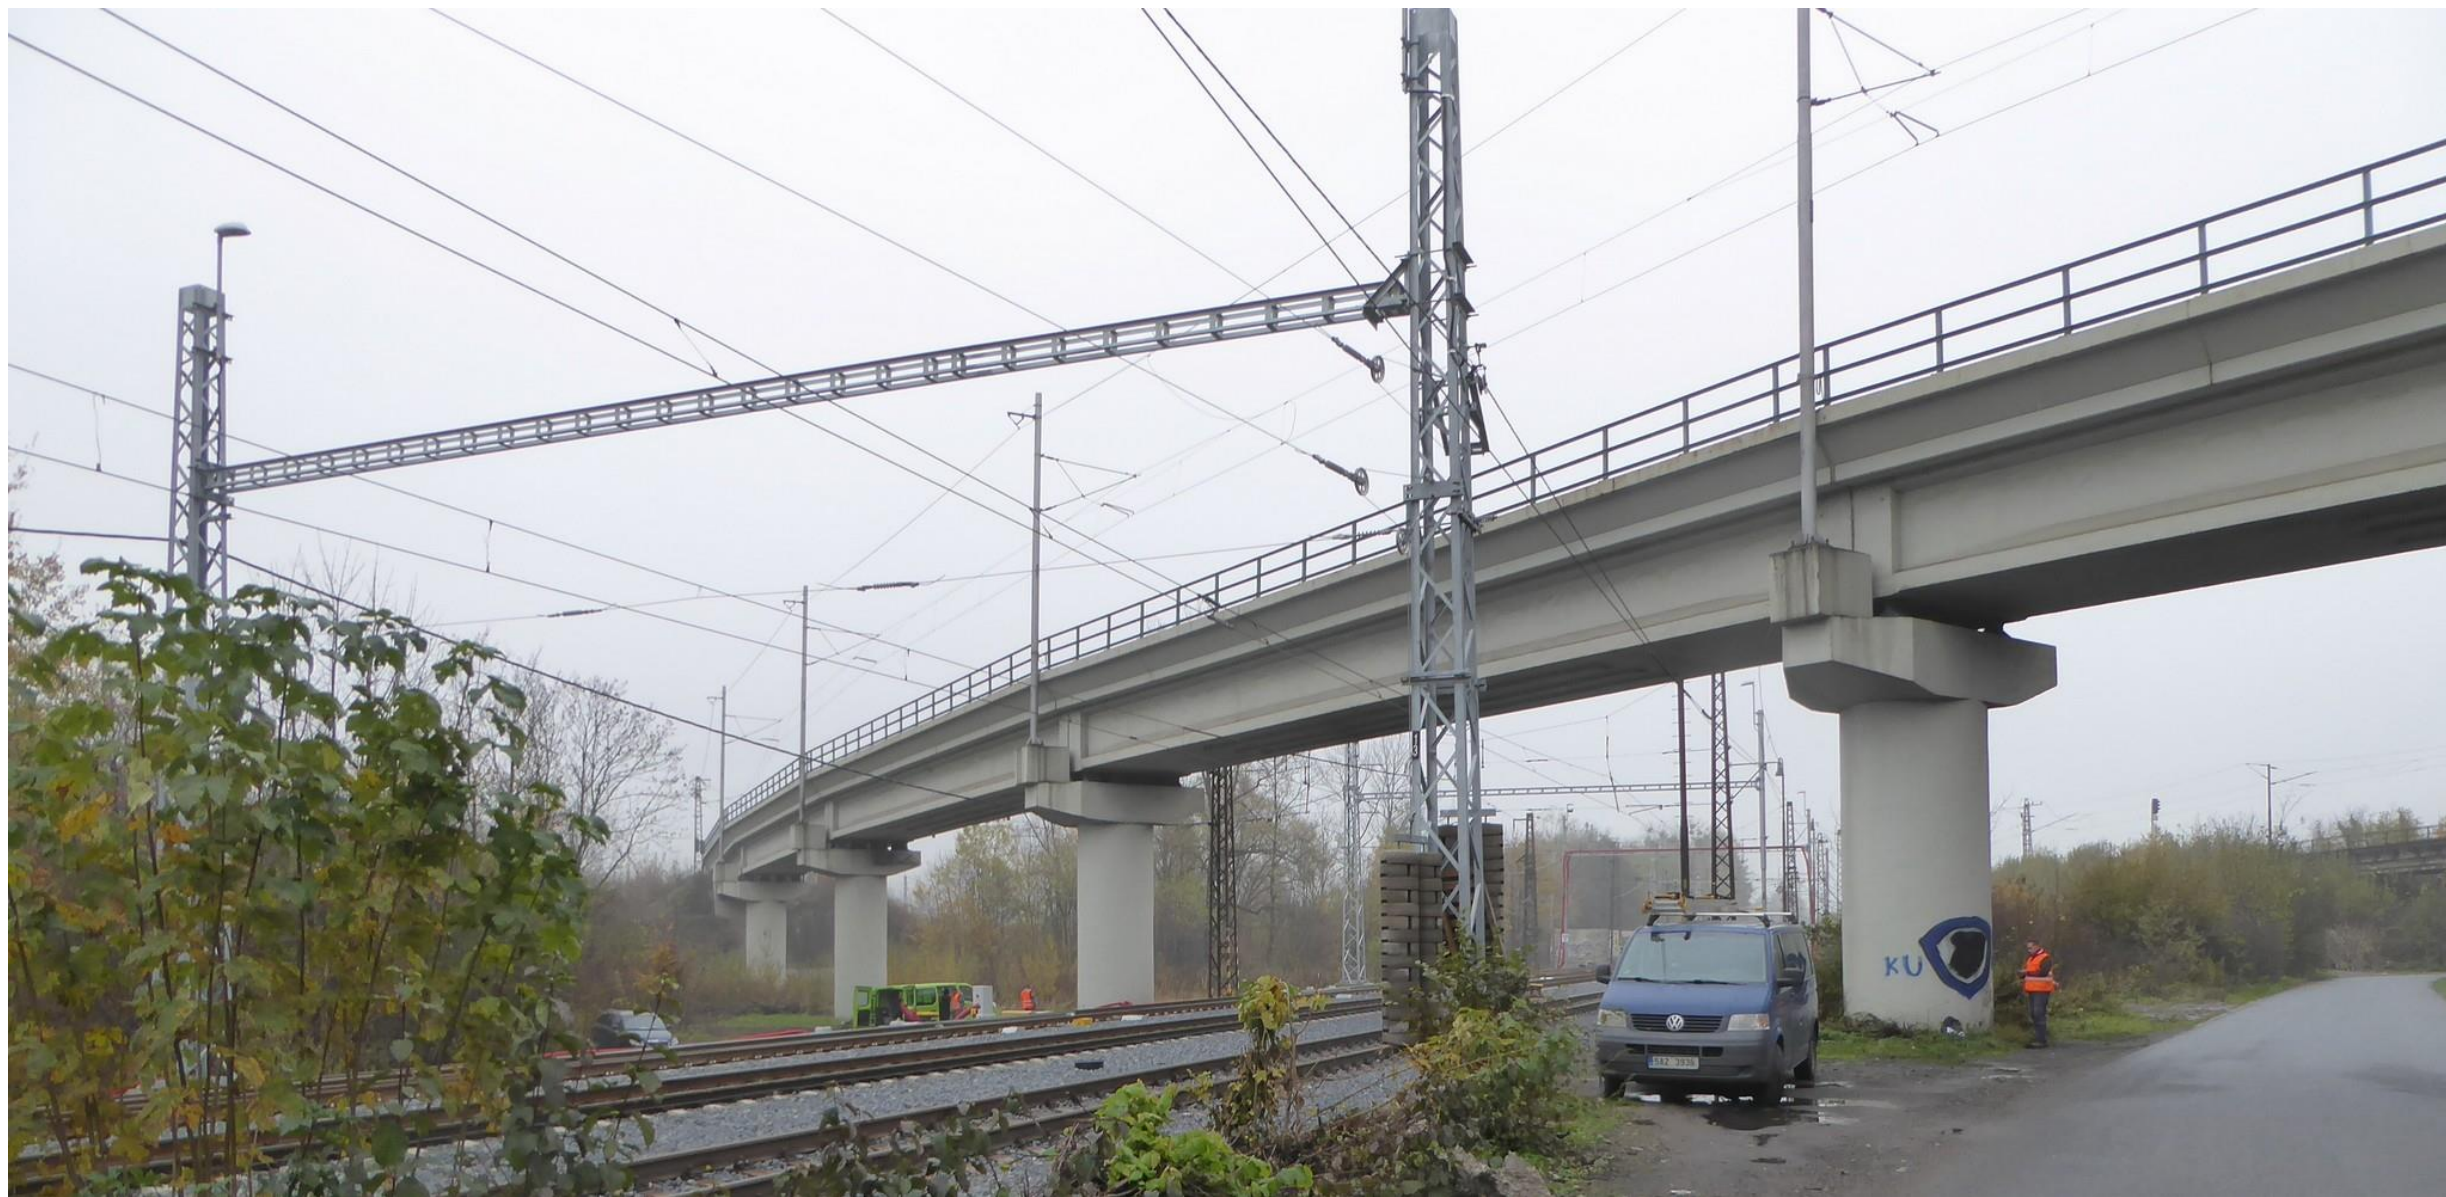
Pohled zleva proti směru staničení (K05-místní komunikace, K04-trať st.hr. SR-Dětmorovice, K03+K02 – volný terén, K01 – silnice I.ř.)

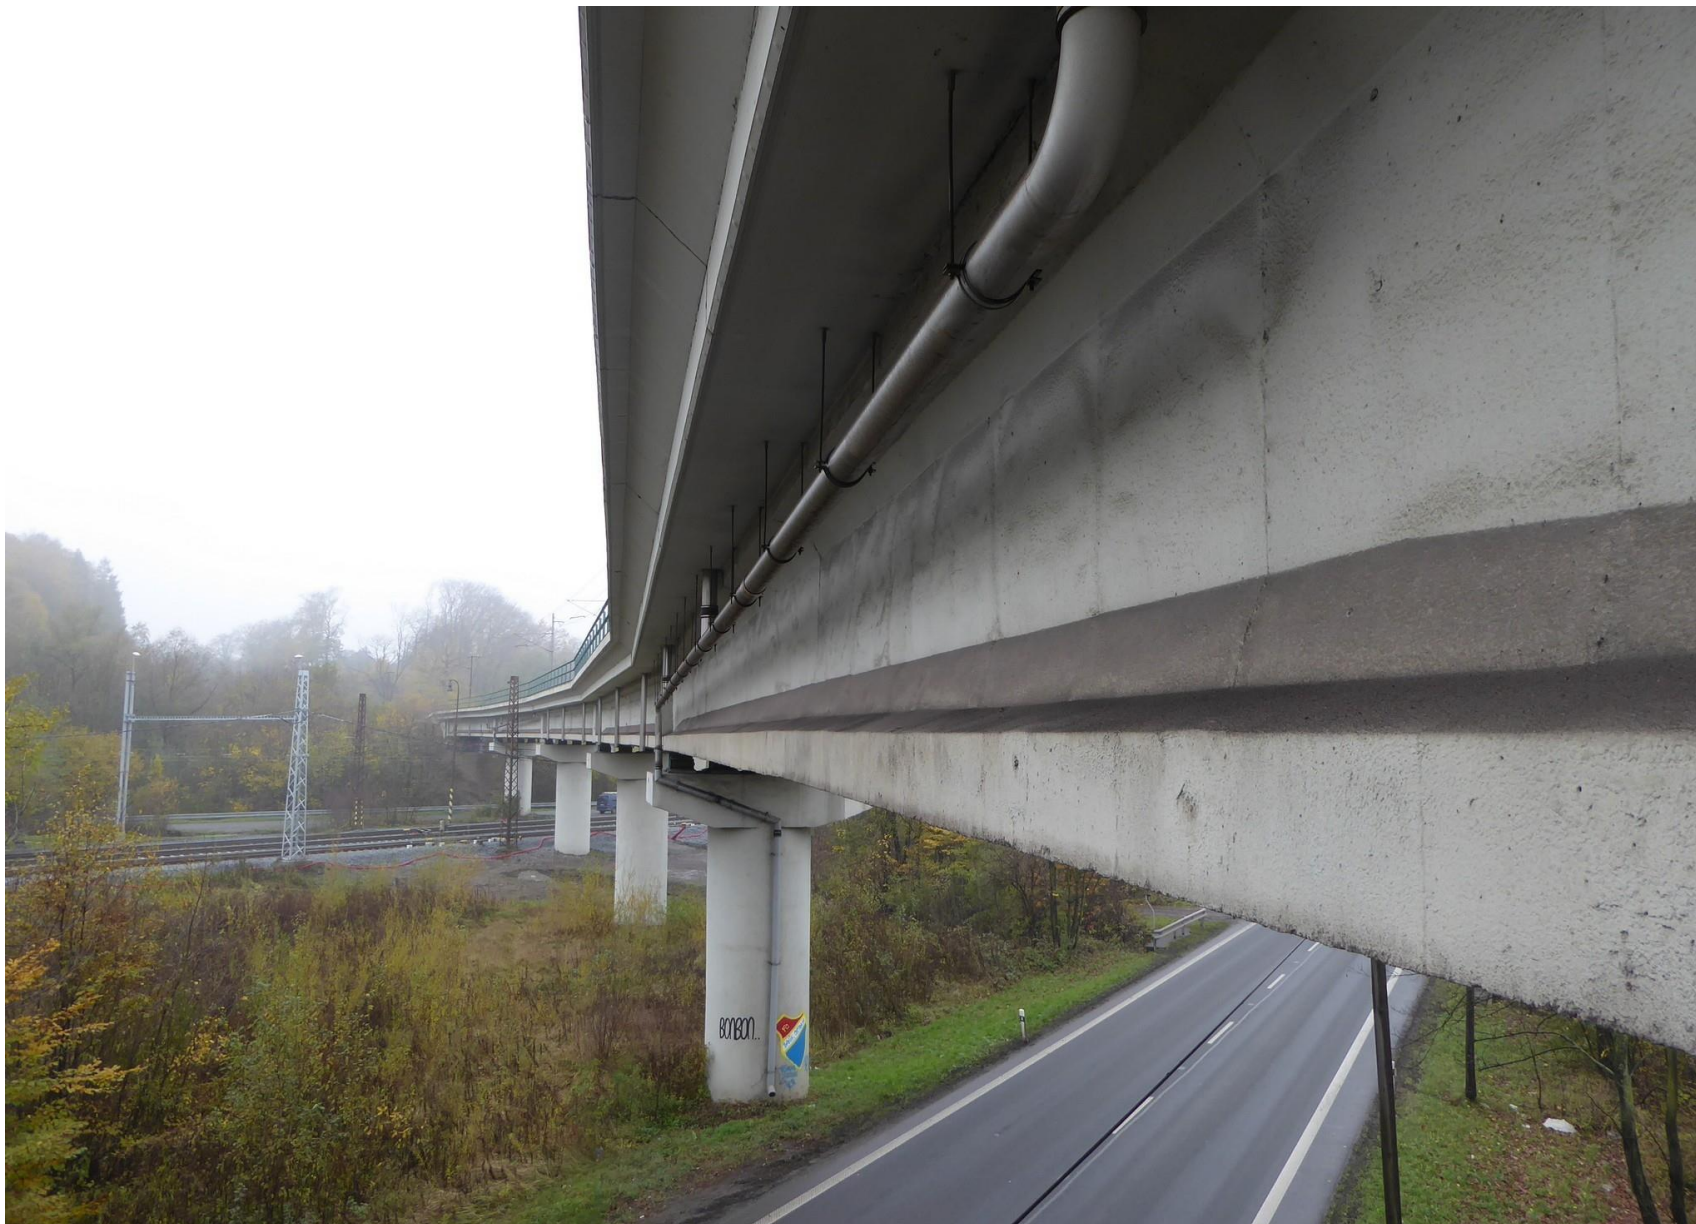
Pohled zleva ve směru staničení (K01 – silnice I. tř., K02+K03 – volný terén, K04-trať st.hr. SR-Dětmárovice, K05-místní komunikace)

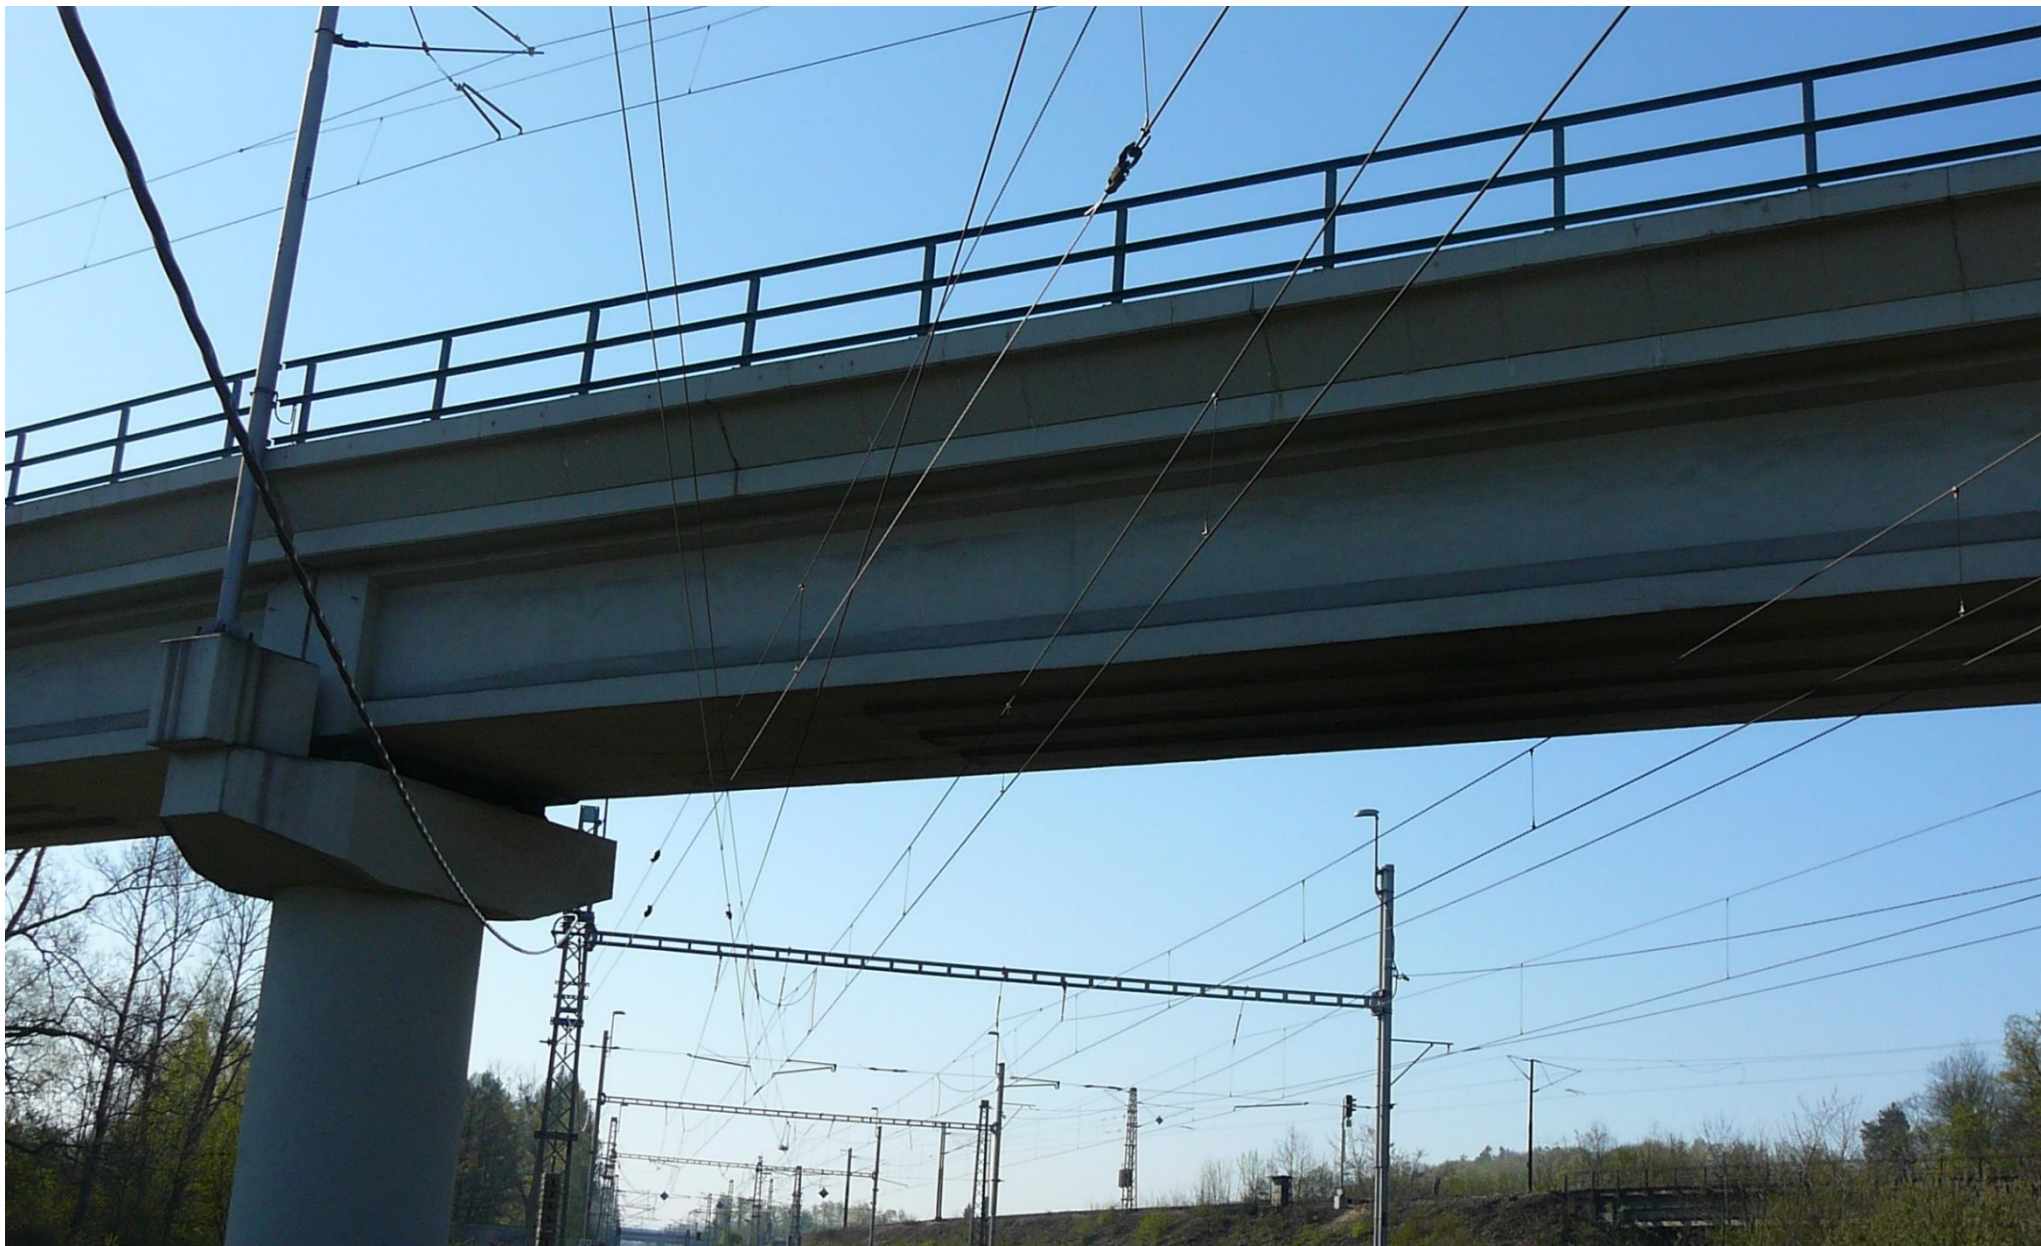
Pohled zprava ve směru staničení (K04-trať st.hr. SR-Dětmarovice, TV kol.č.2 + kabel 22kW na trakčních podpěrách, pilíř P03)

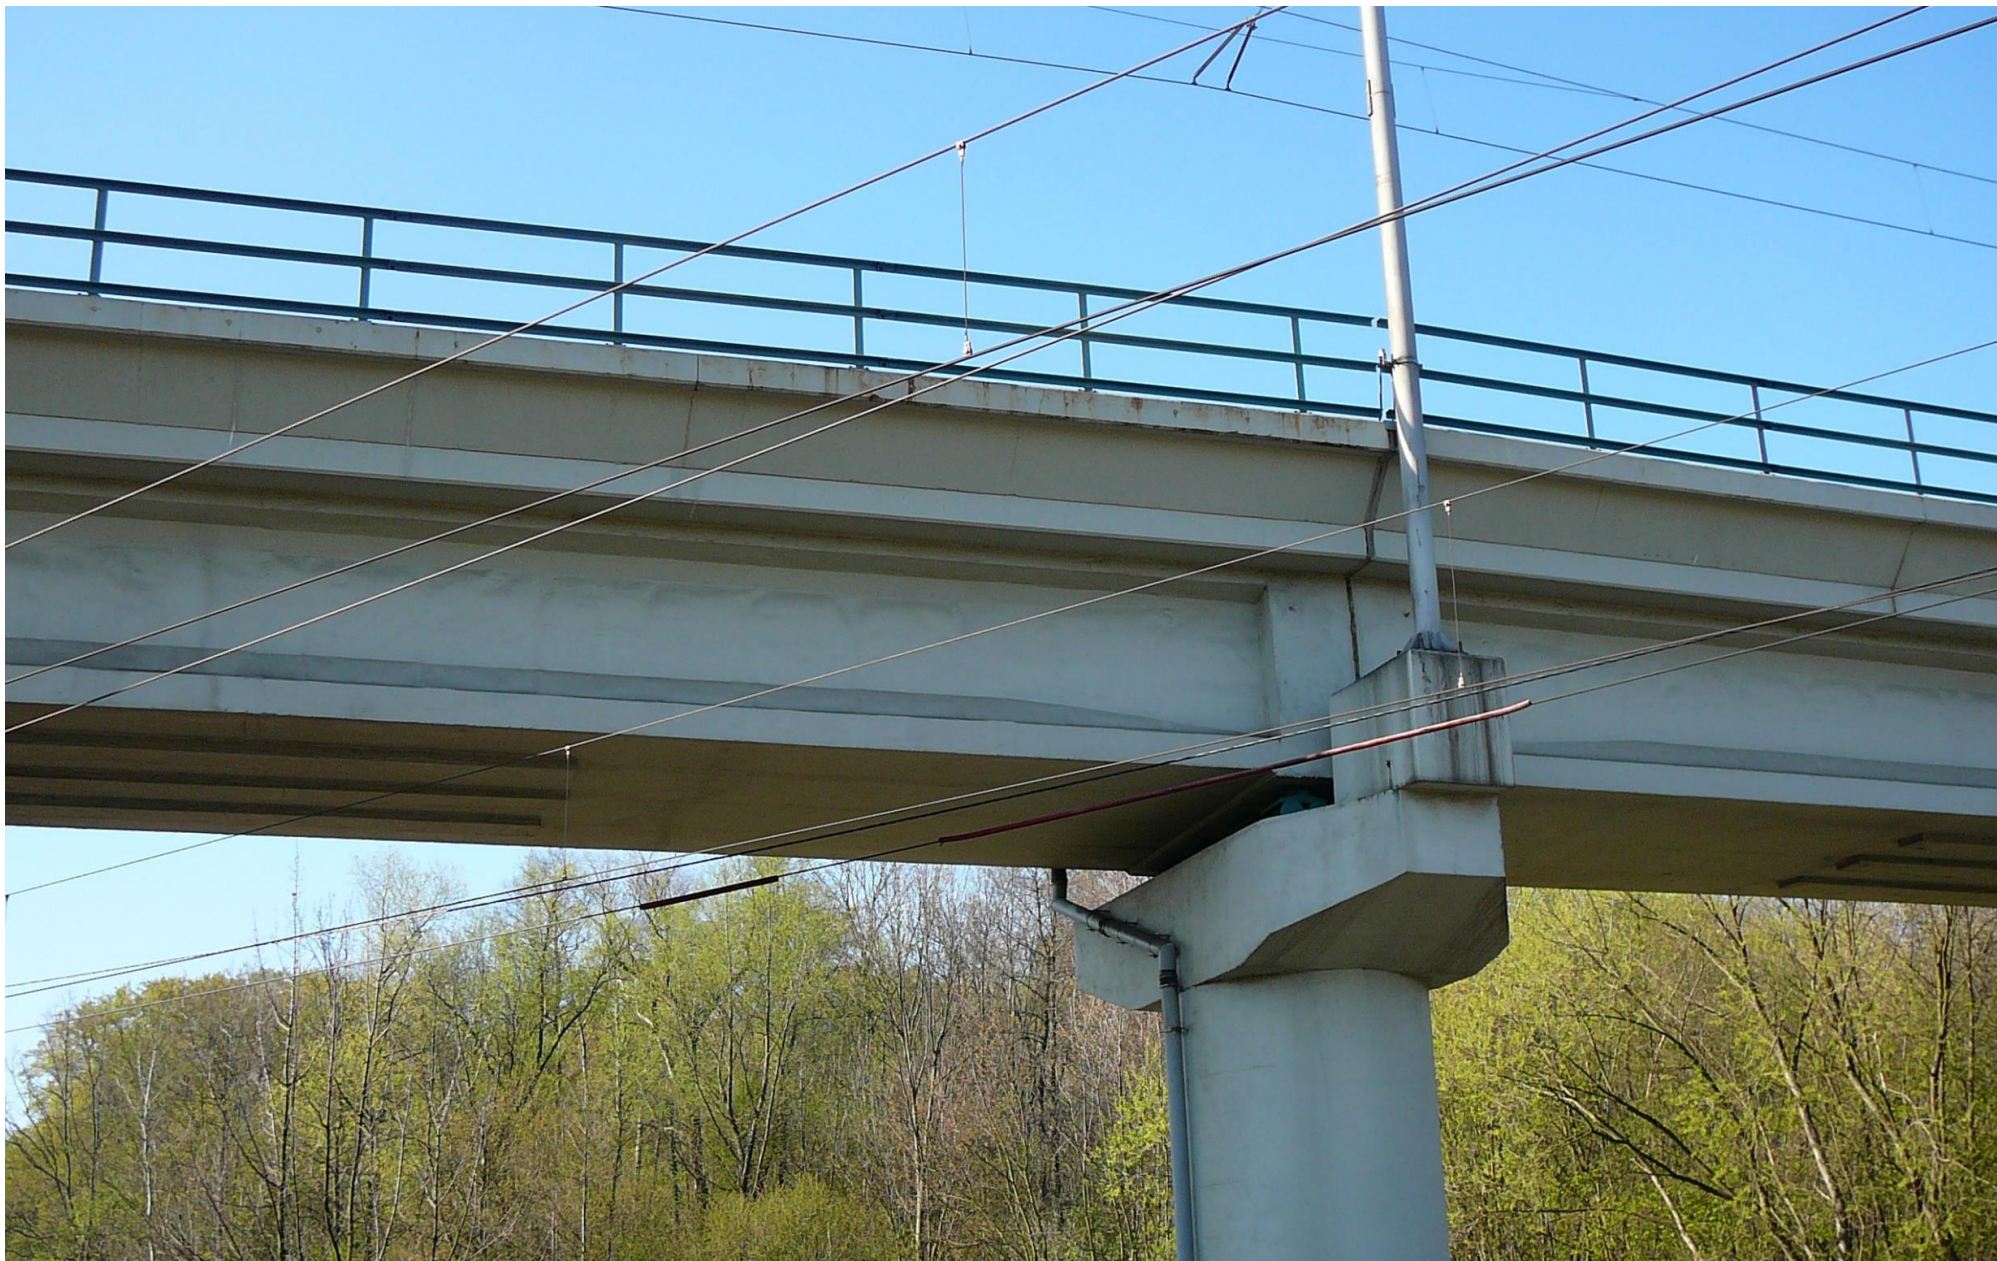
Pohled zprava ve směru staničení (K04-trať st.hr. SR-Dětmarovice, TV kol.č.5a, pilíř P04)

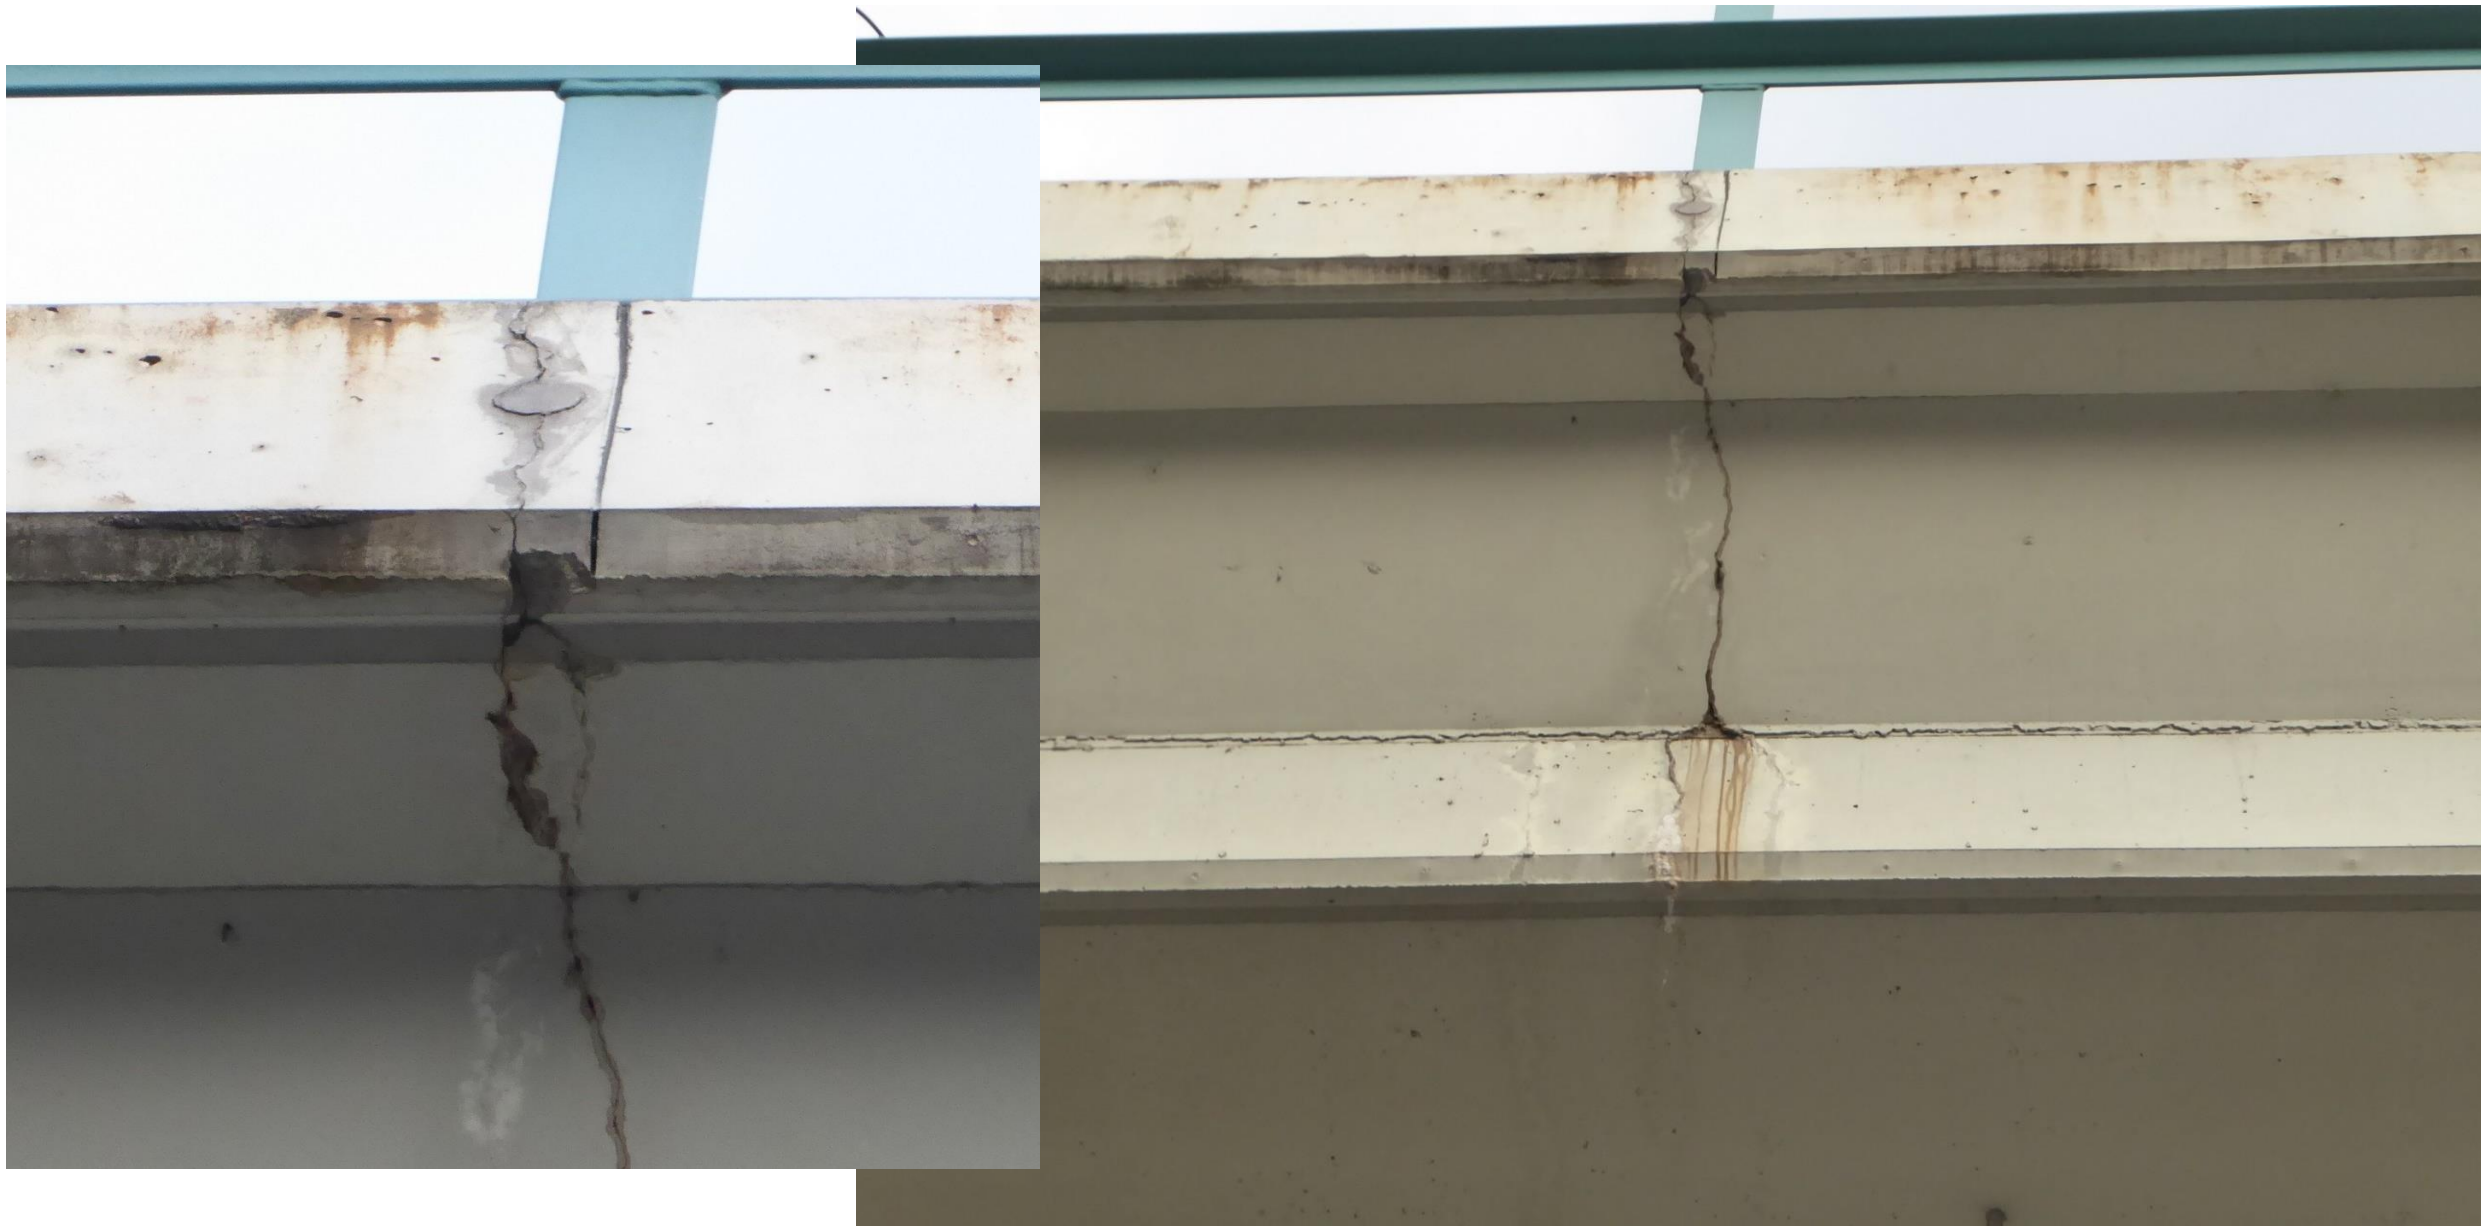
Svislá porucha řízených spár ve stěnách vany kolejového lože (K04, pohled zleva ve směru staničení, kolize sloupku zábradlí s řízenou spárou)

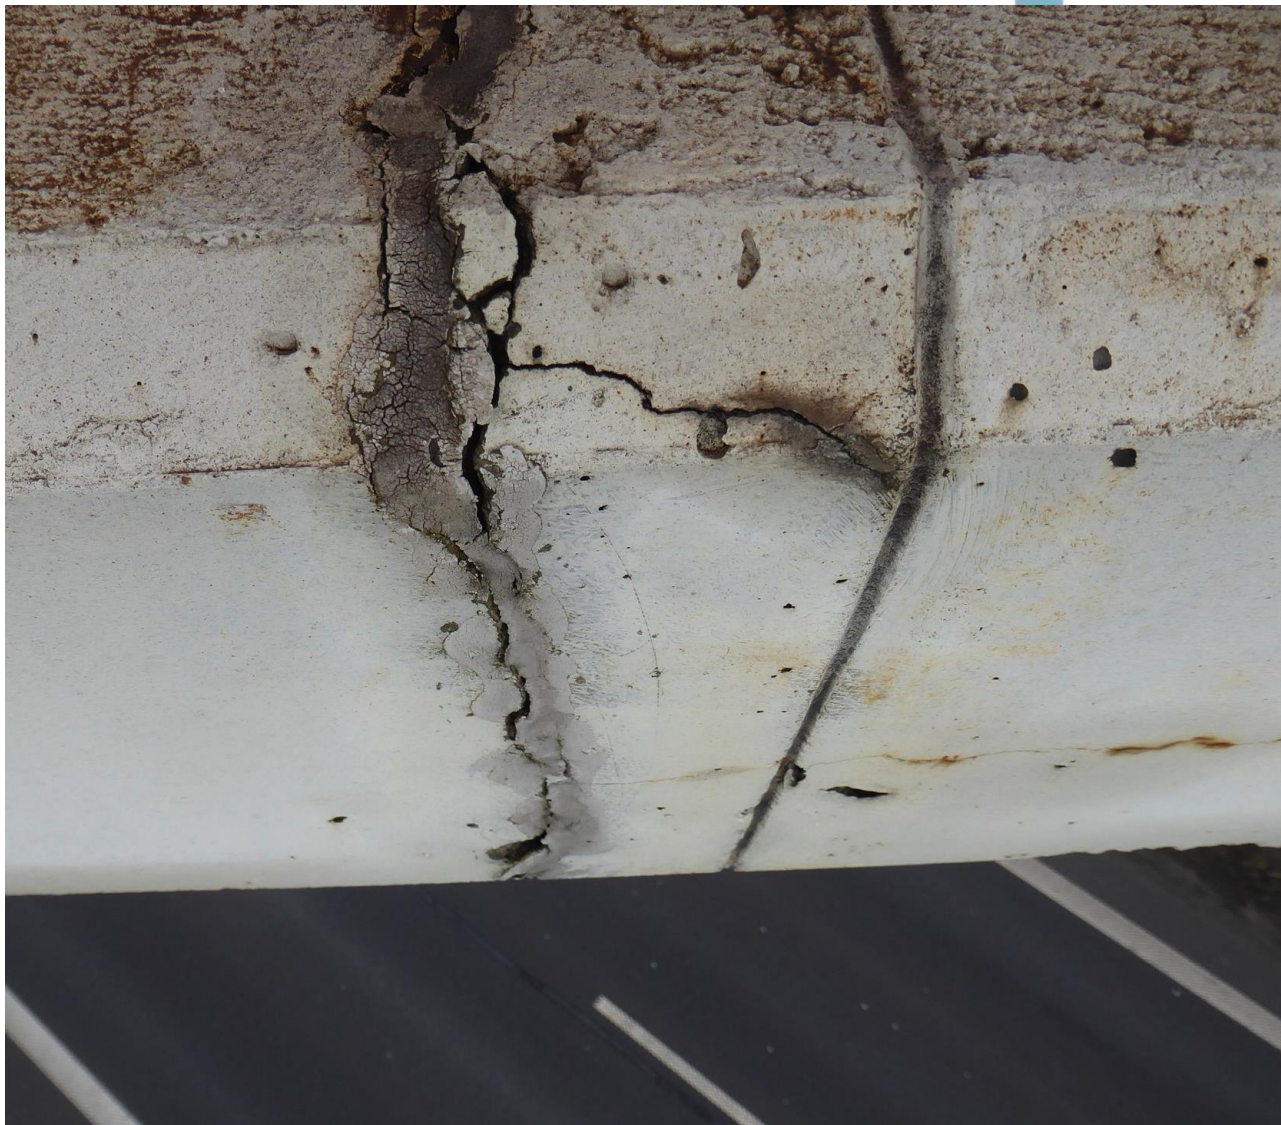
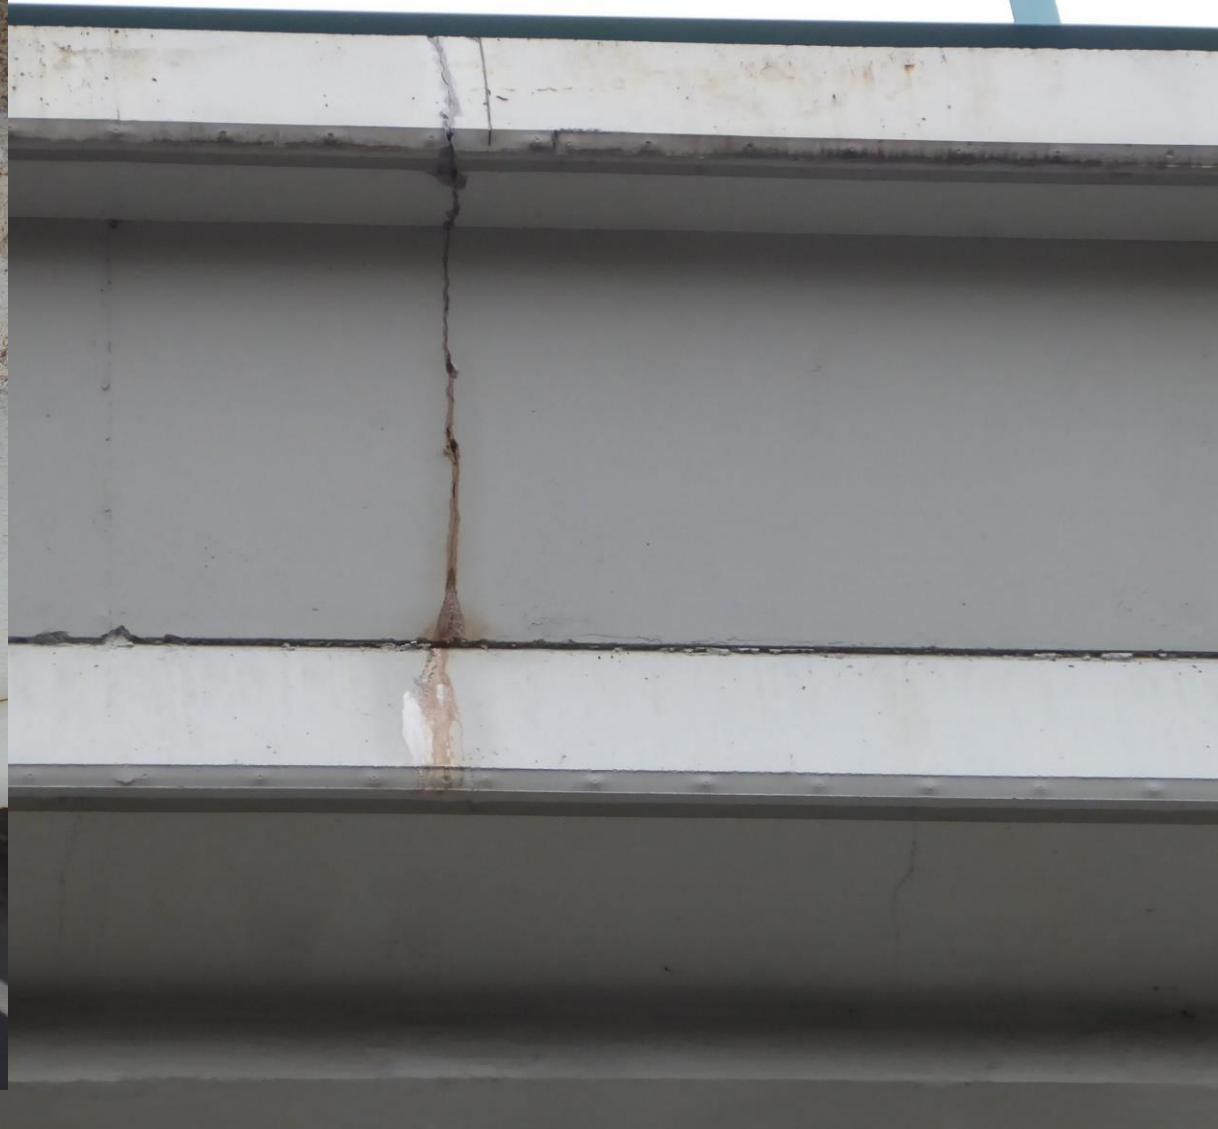
Svislá porucha řízených spár ve stěnách vany kolejového lože (K01, pohled zprava ve směru staničení)

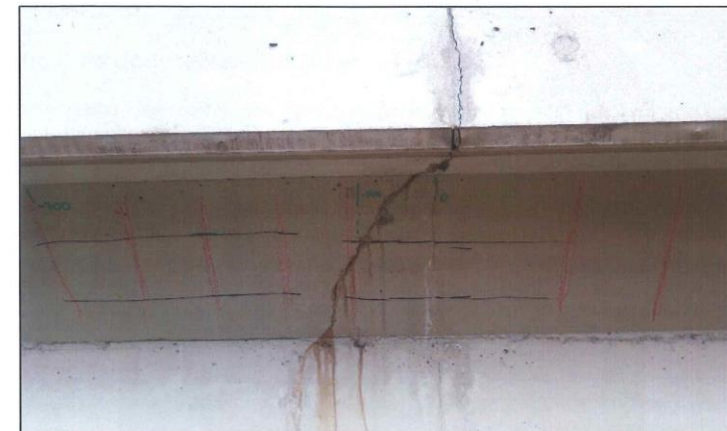
Šikmá porucha řízené spáry ve stěně vany kolejového lože (K02, pohled zleva ve směru staničení, diagnostika polohy betonářské výztuže)

V druhém poli na levé straně mostu se nachází šikmá trhlina (Obr. 5) iniciována z řízené spáry v římsě. Hilti scannerem byla ověřena poloha podélných a svislých výztuží ve stěně desky.

Z výsledků je zřejmé, že ačkoliv bylo během výstavby dodrženo vynechání svislých třmínků stěny v místě řízené smršťovací spáry, nebylo již v tomto místě dodrženo přerušení podélné výztuže. Tato výztuž byla přetažena o cca 150 mm přes tuto spáru, z tohoto důvodu následně vlivem smršťování a účinkům

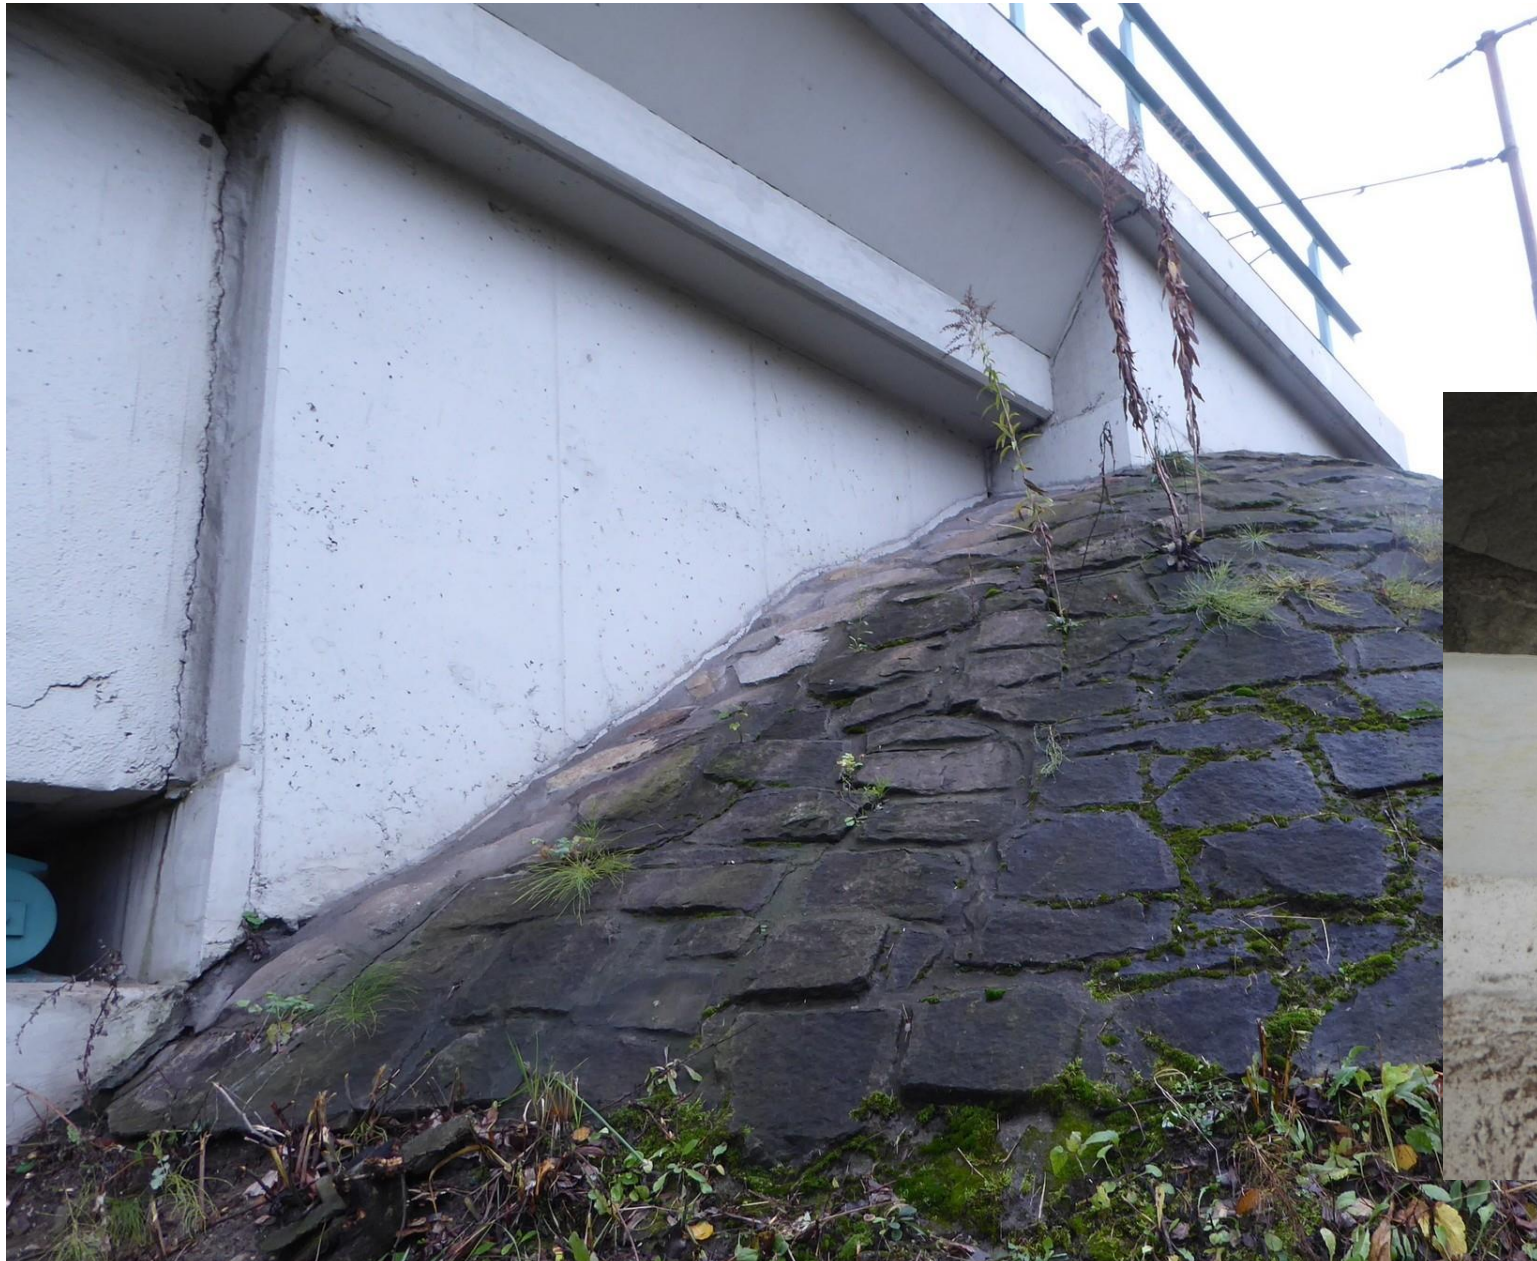
Pohled zprava ve směru staničení (K05 x 002 - svislá část spáry mezi čelem NK a opěrou, mezi křídlem a přechodovou zídou)

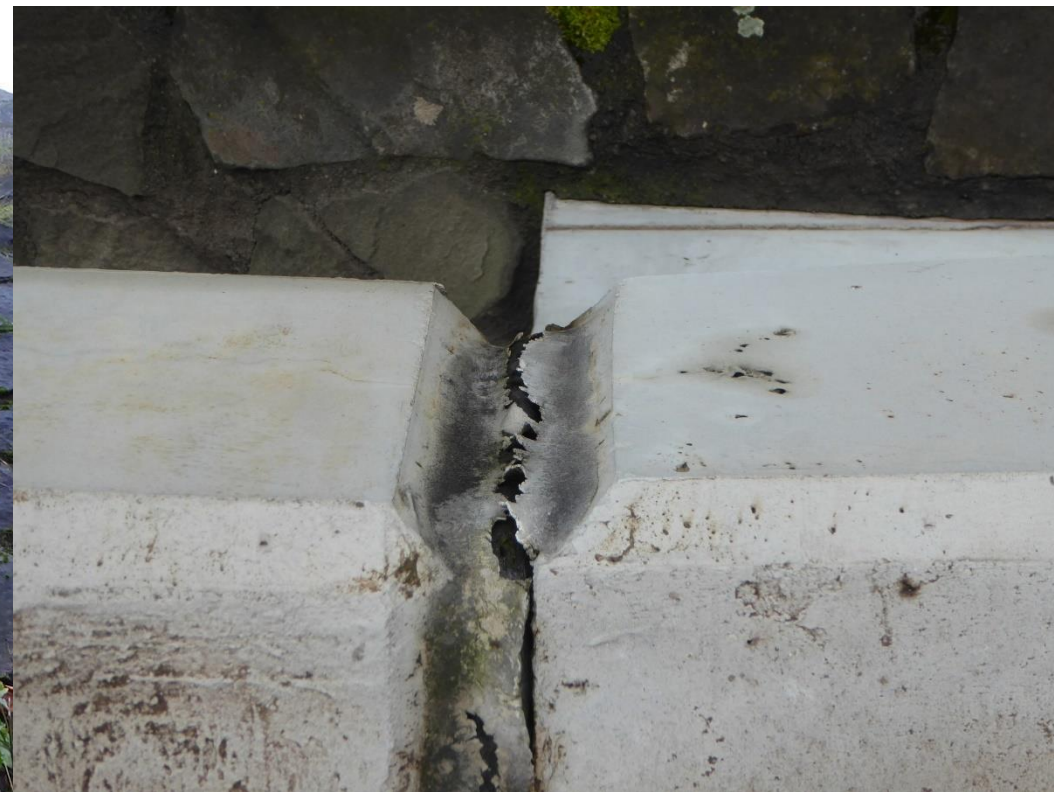
Poruchy dilatační spáry – římsy (NK x opěra,
křídla x přechod .zídky)

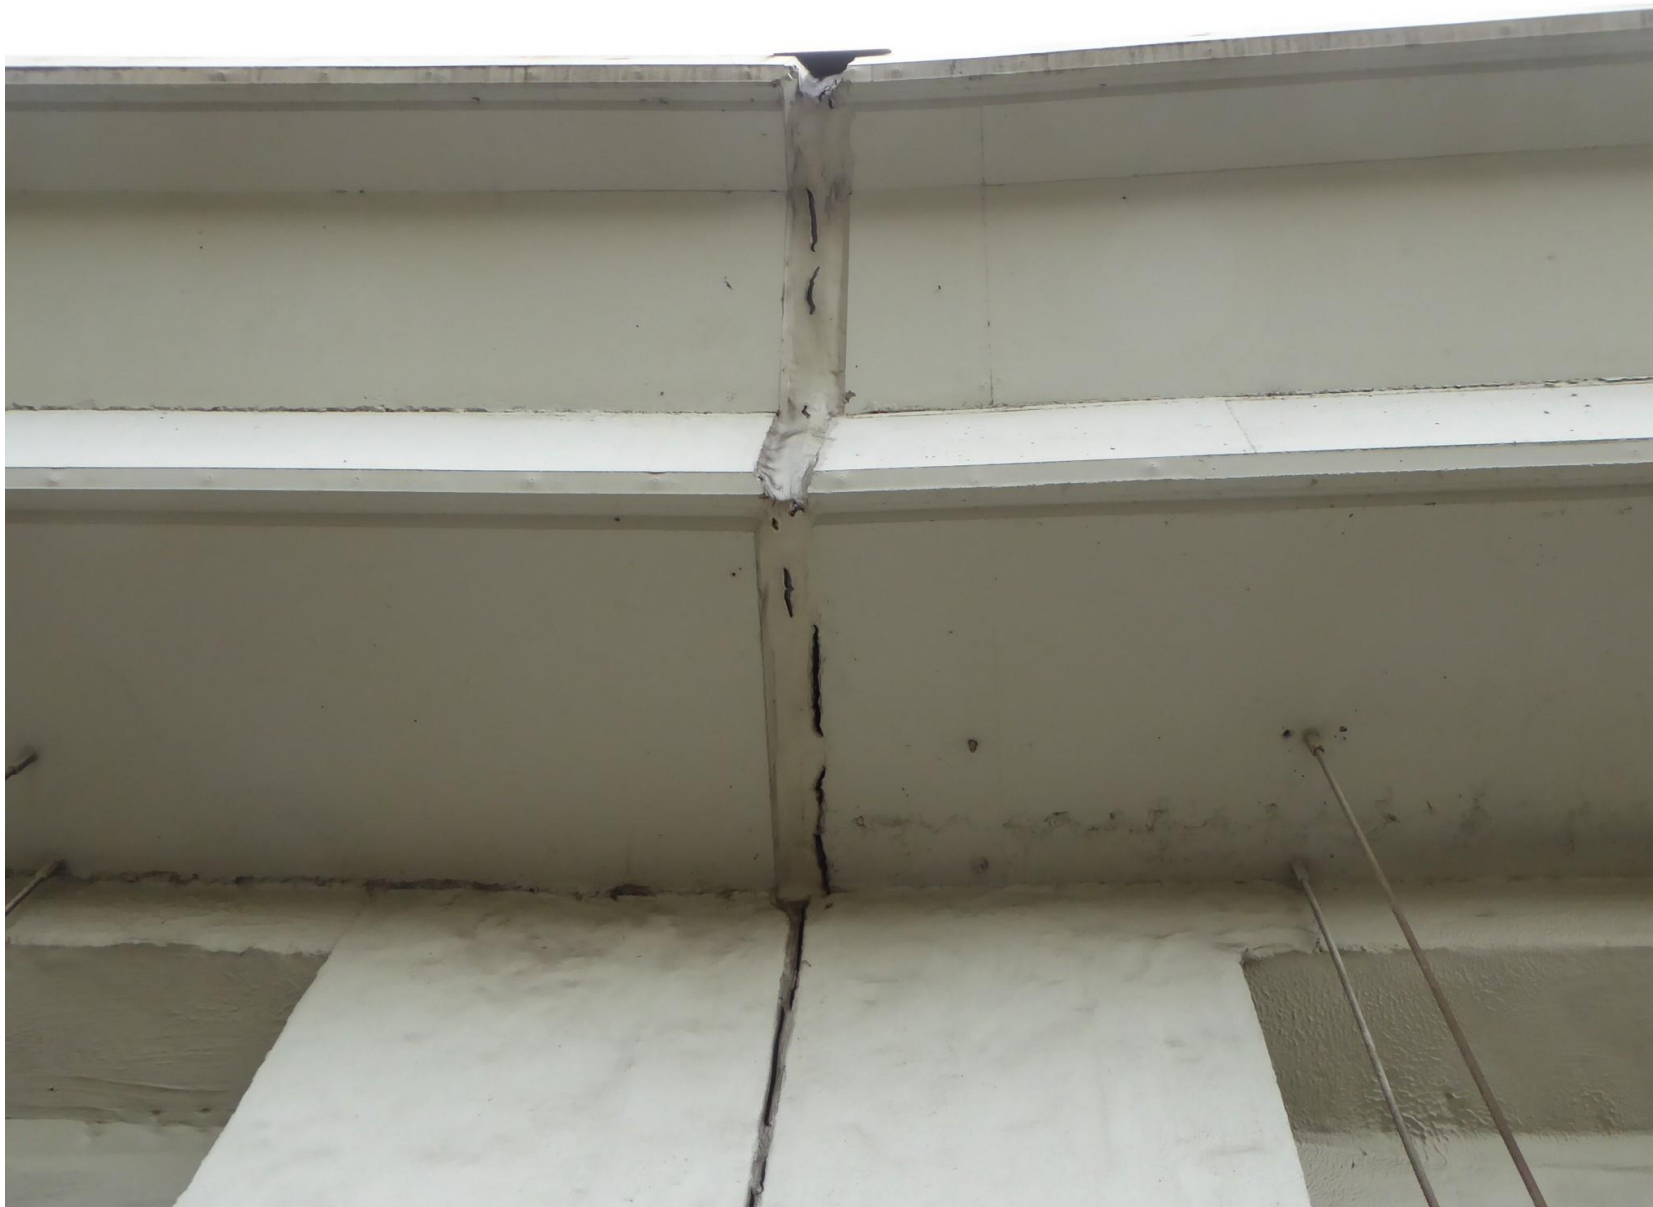
Pohled zleva ve směru staničení (K04 x K05 - svislá část spáry mezi čely NK)
