„Oprava mostu v km 5,872 na trati Český Těšín – Ostrava Kunčice“

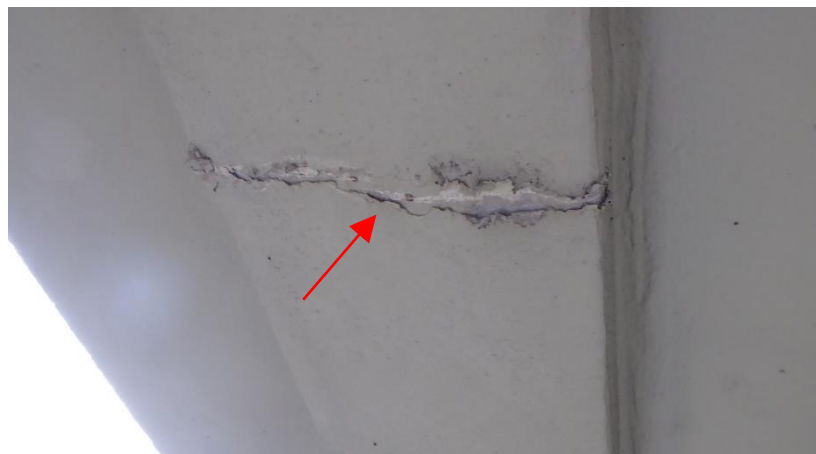
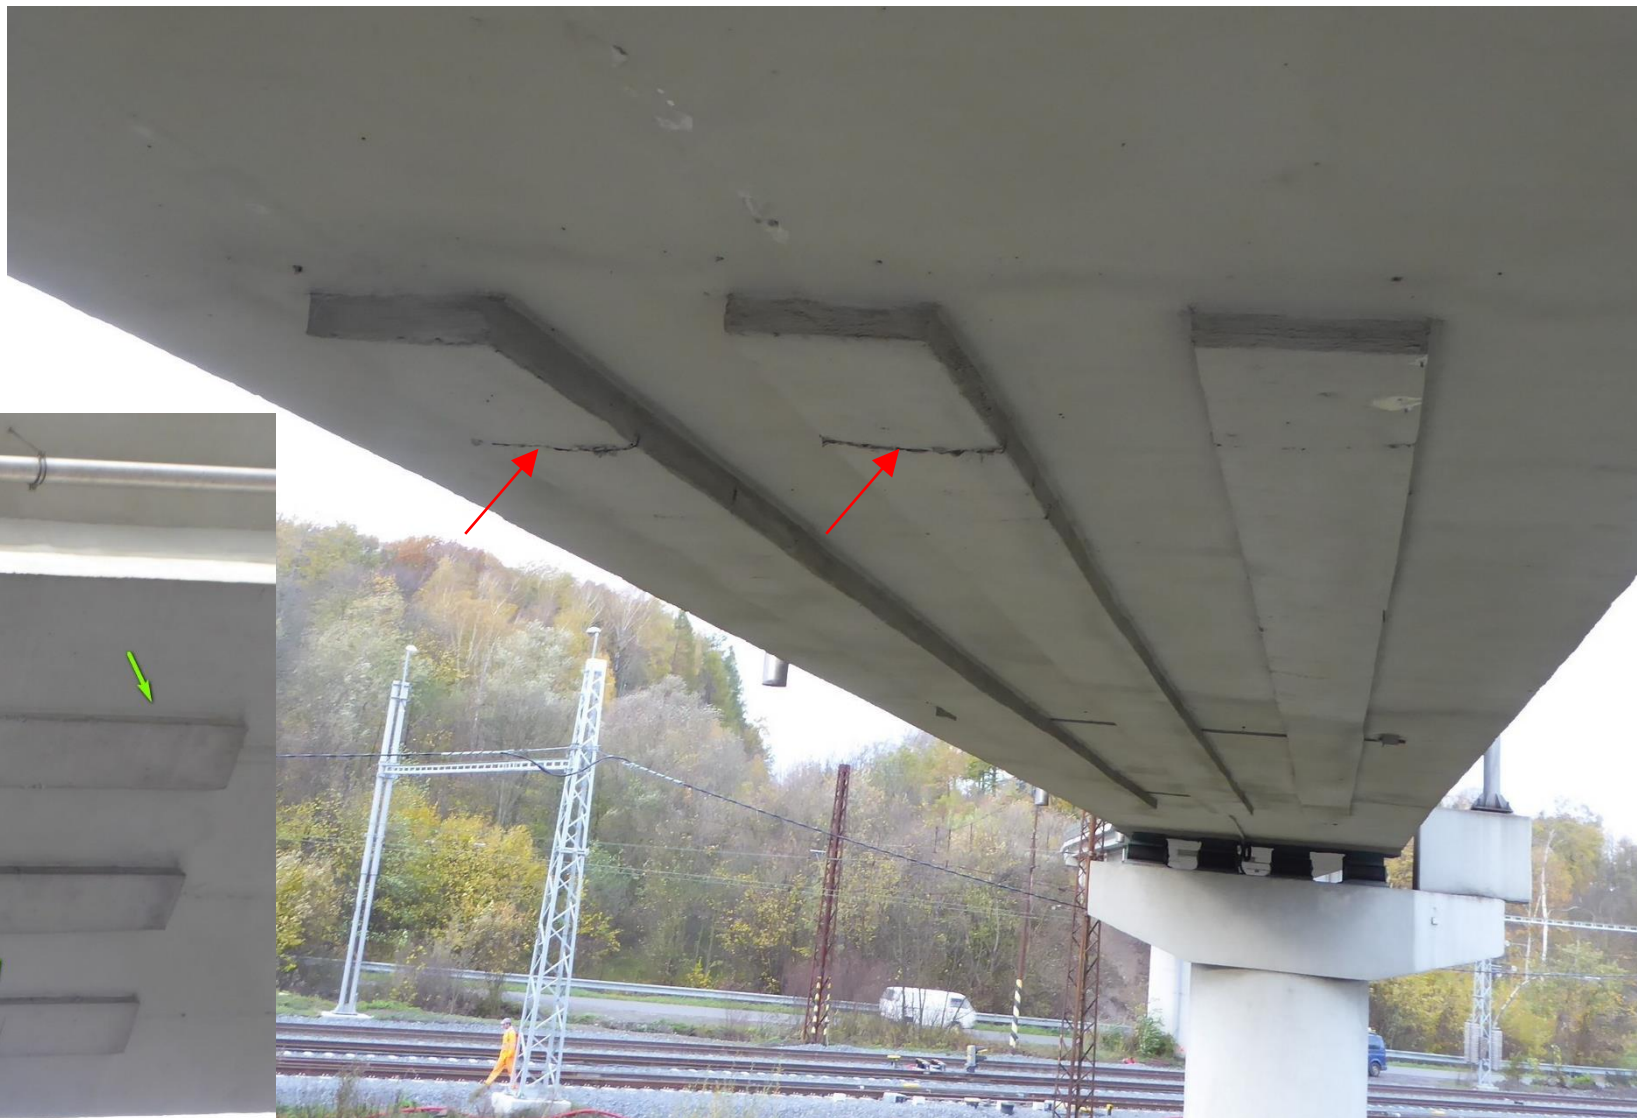
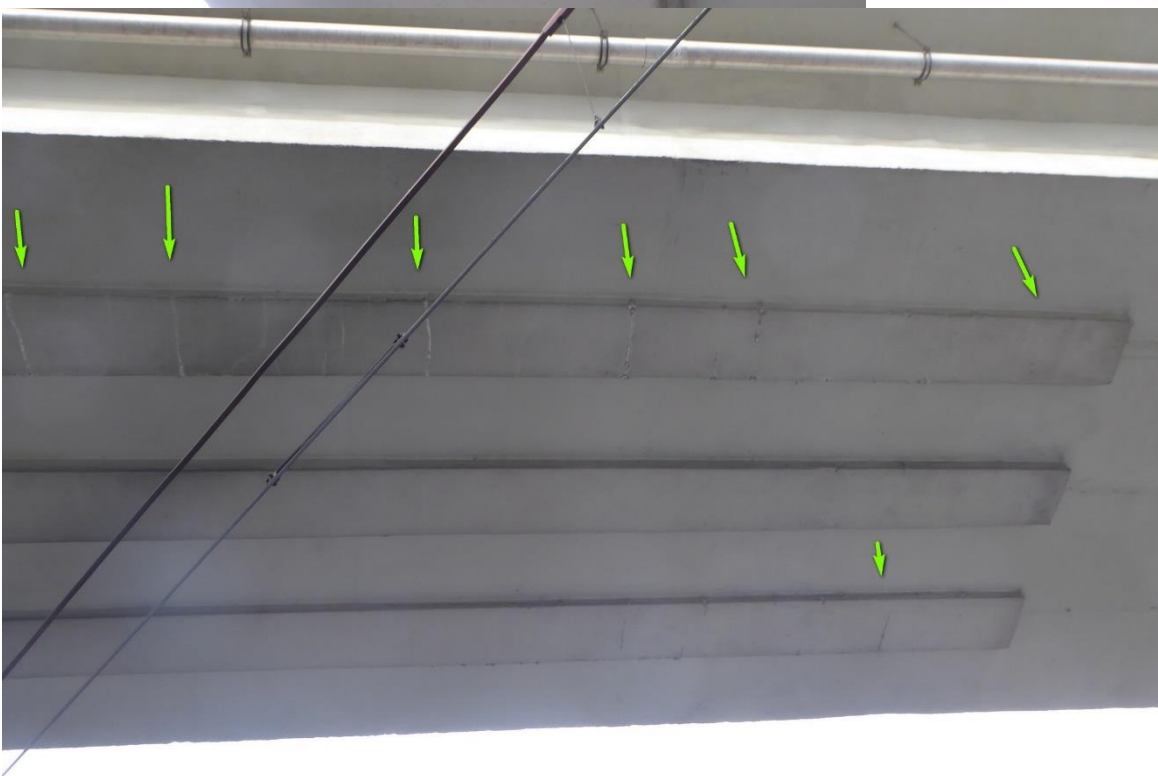
Porušení povrchu „kapotáže“ dodatečně vložené předpínací výztuže NK (příčné porušení povrchu „kapotáže“ v místech jejich závěsů, K02, K04)

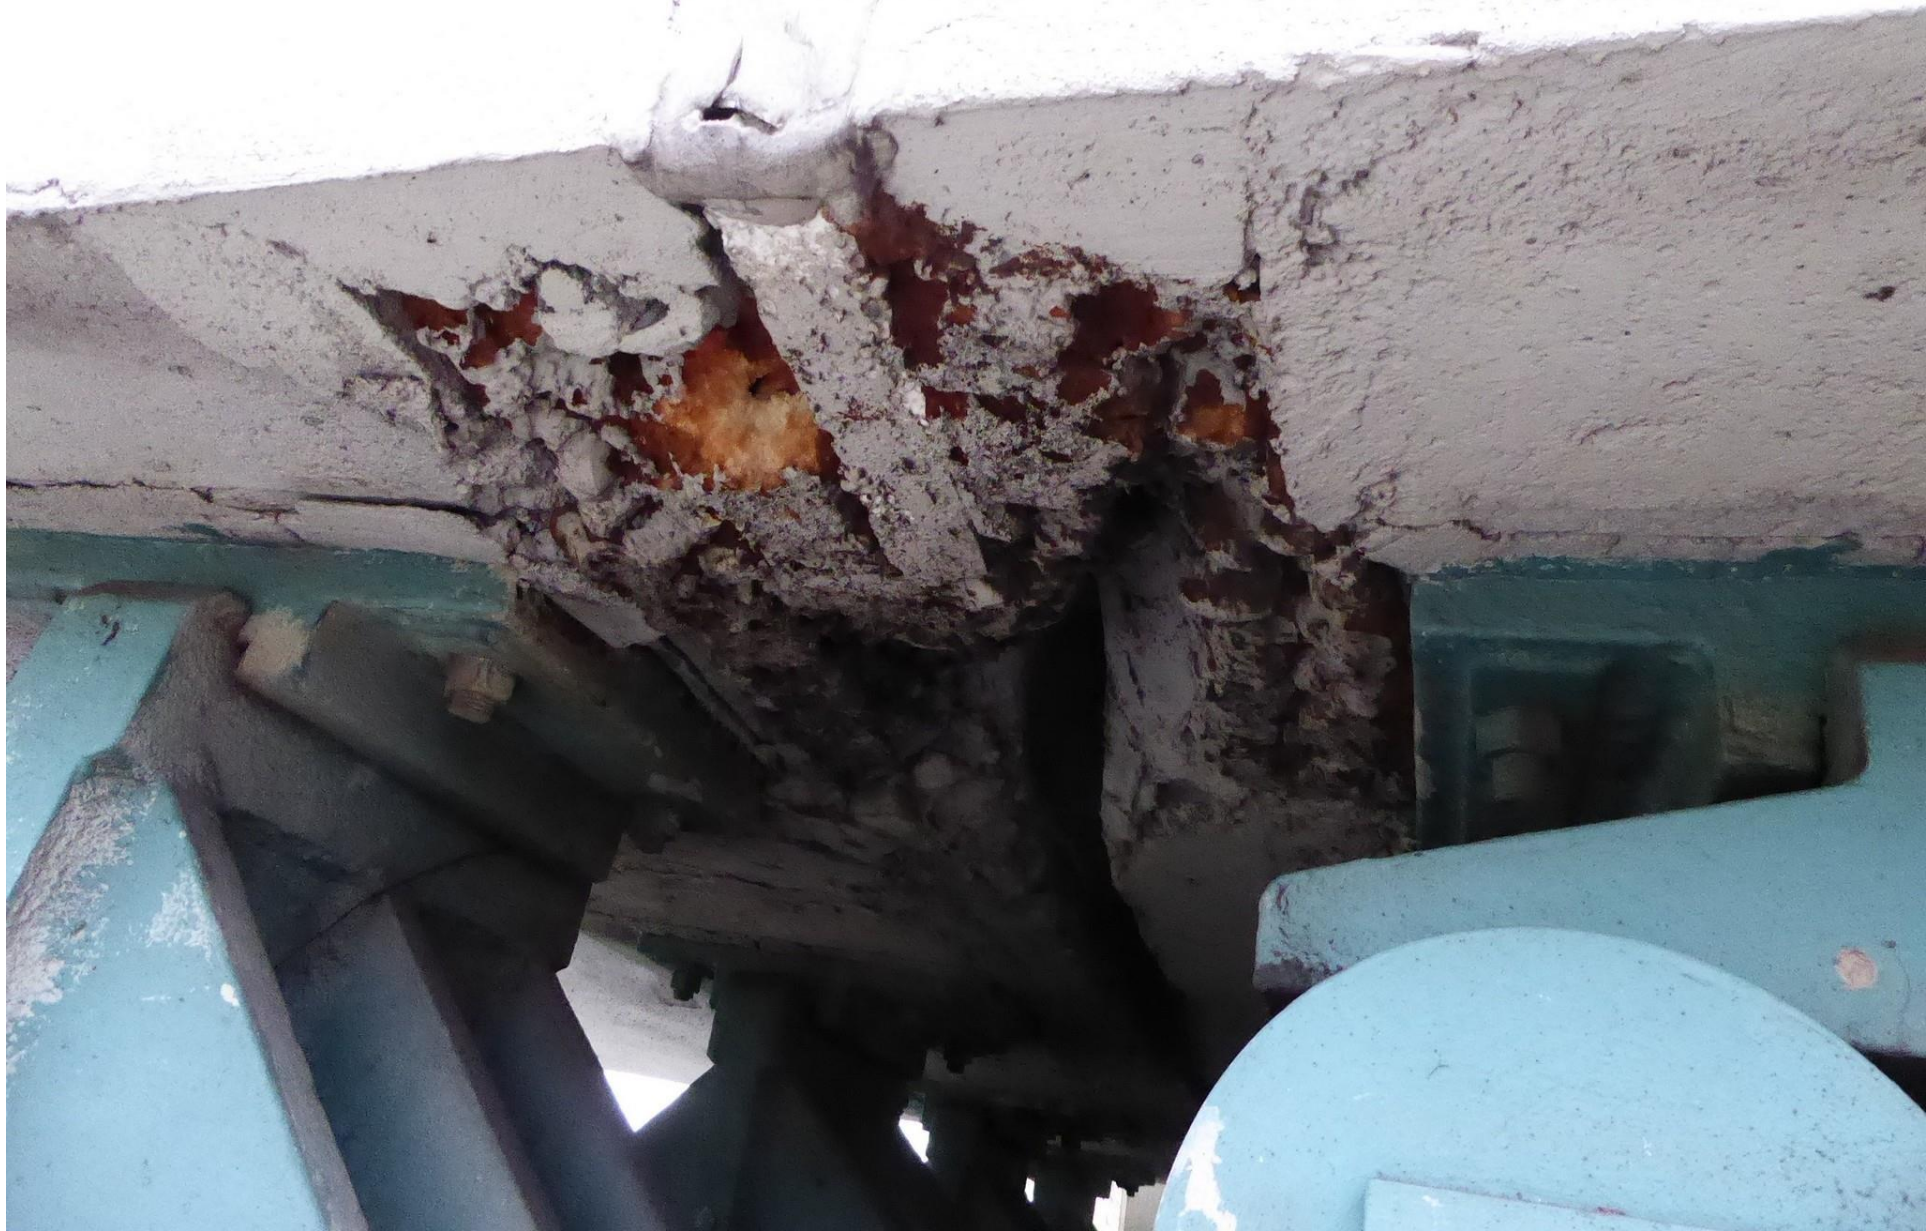
Pohled zleva ve směru staničení (K03 x K04 - podhled, obnažené části kotevních desek předpínací výztuže na čelech obou NK)

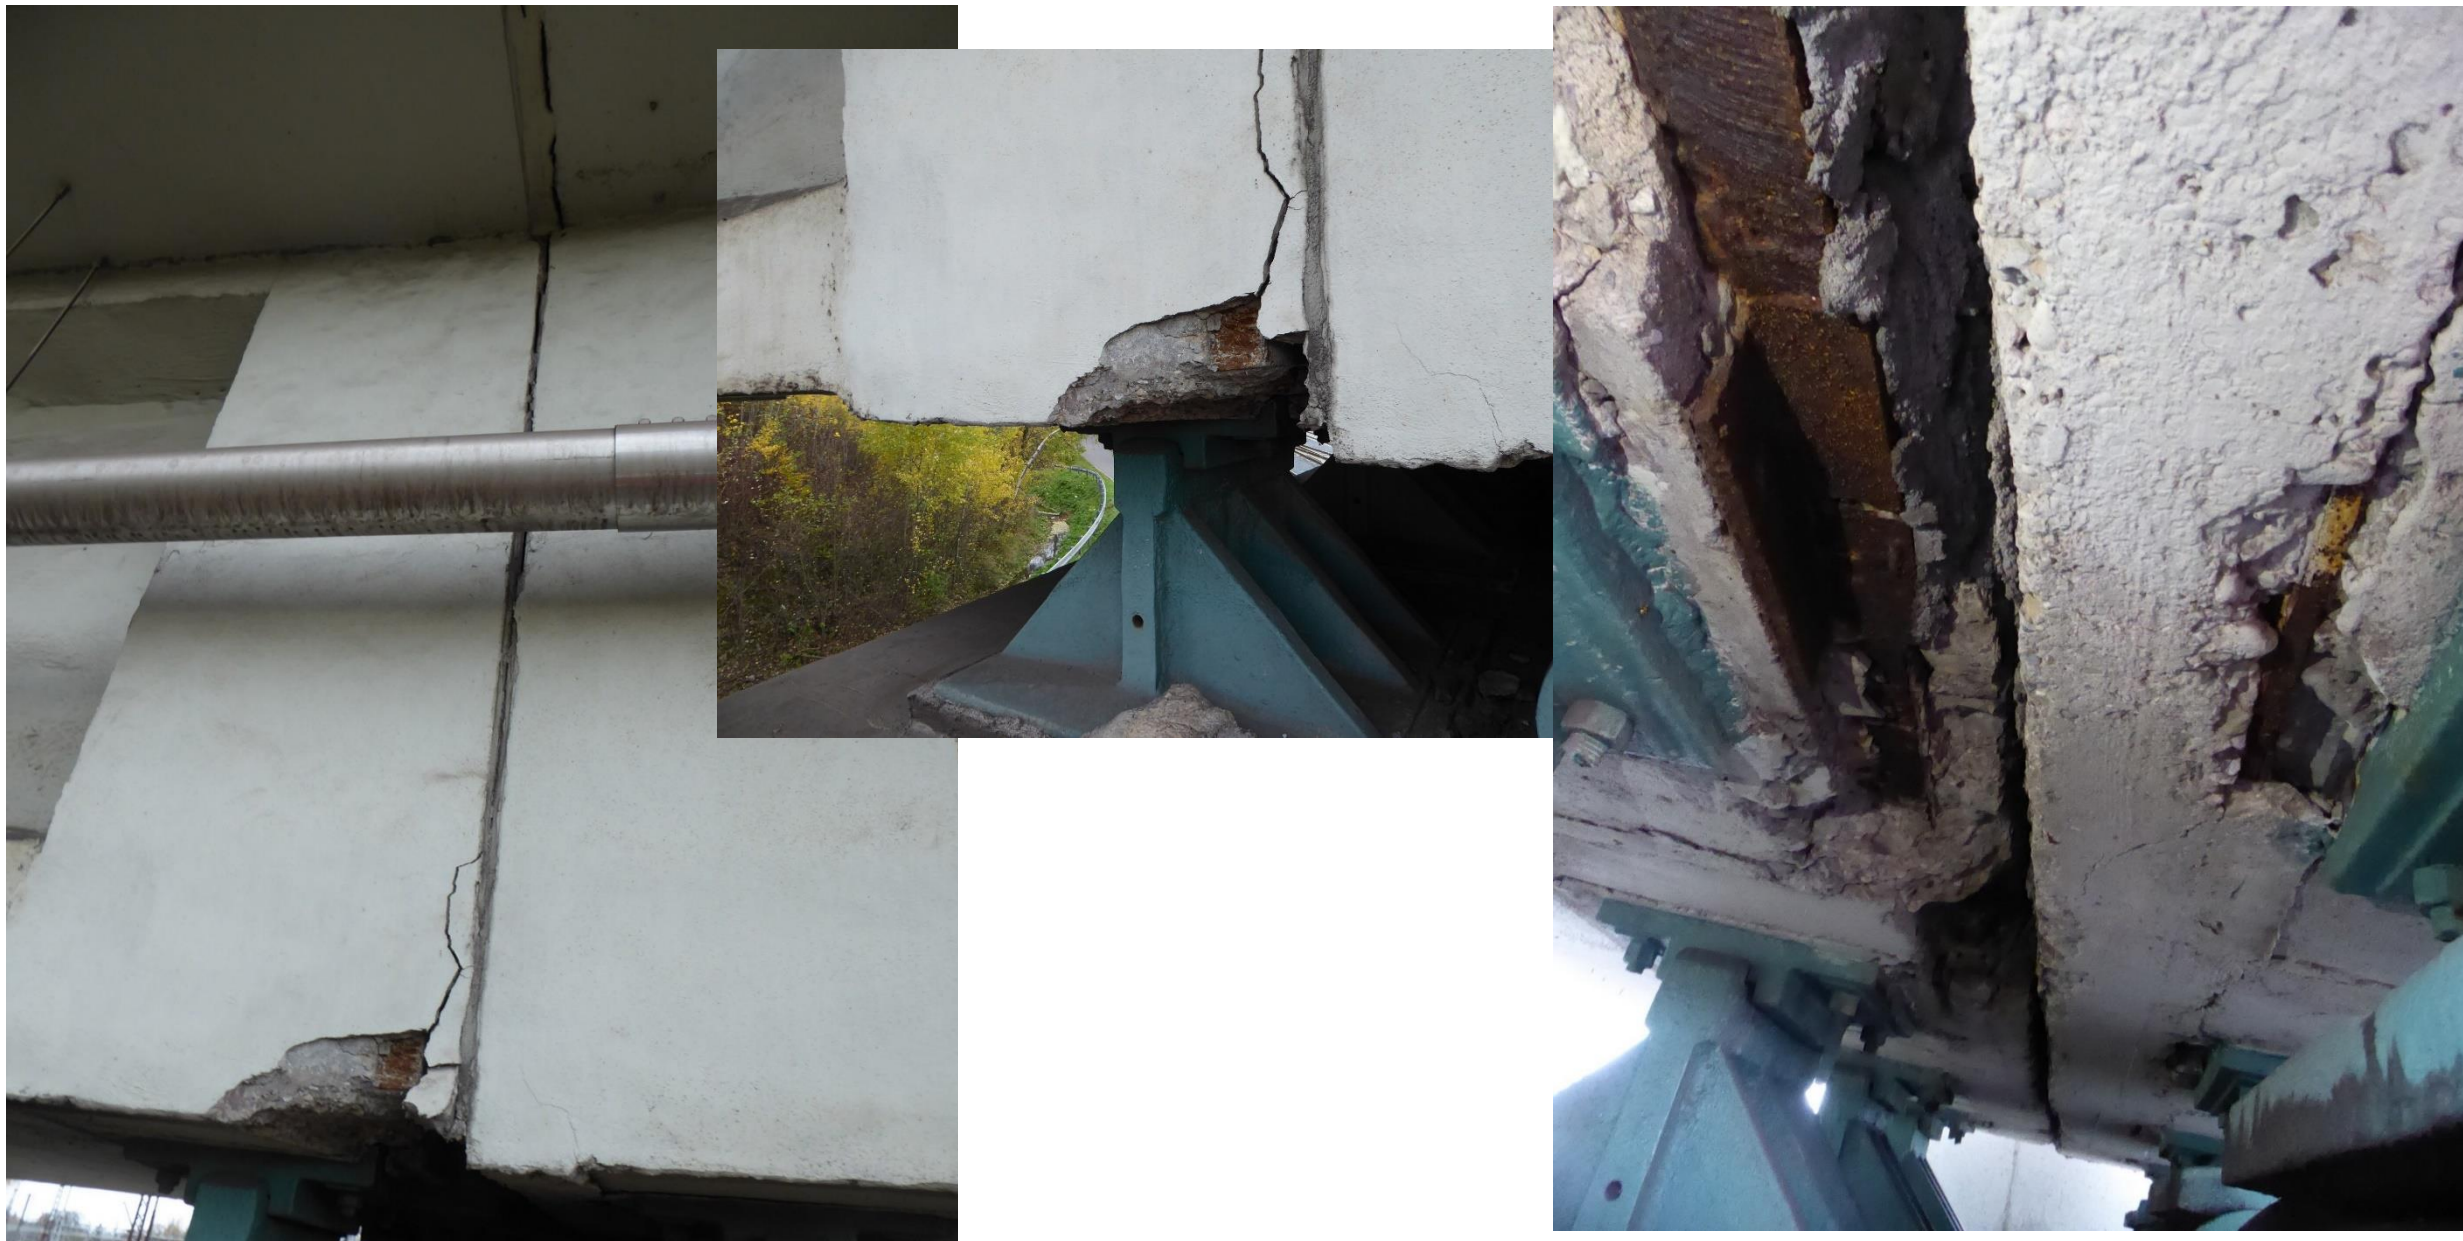
Pohled zleva ve směru staničení (K04 x K05 - obnažené části kotevních desek předpínací výztuže na čelech obou NK)

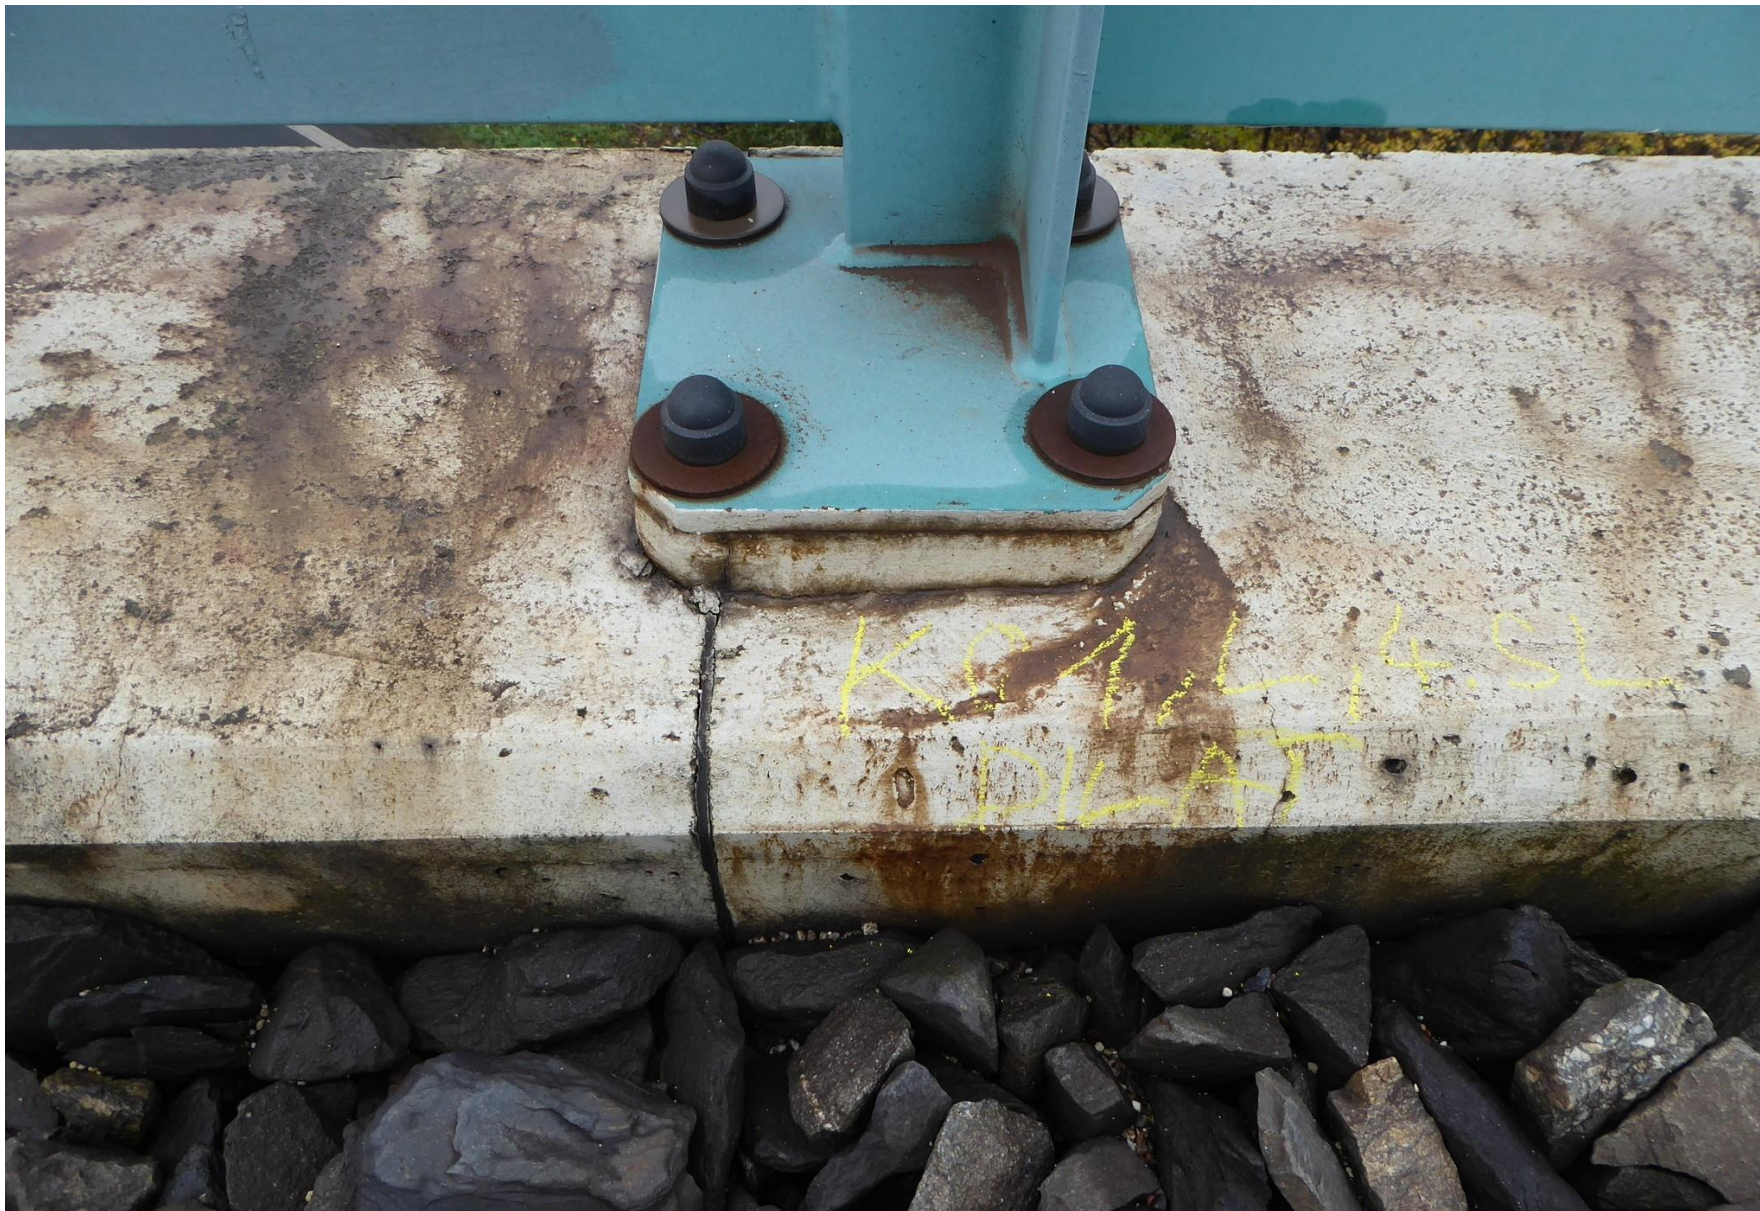
Kolize sloupku zábradlí s řízenou spárou ve stěnách vany kolejového lože (K01, pohled zleva ve směru staničení)

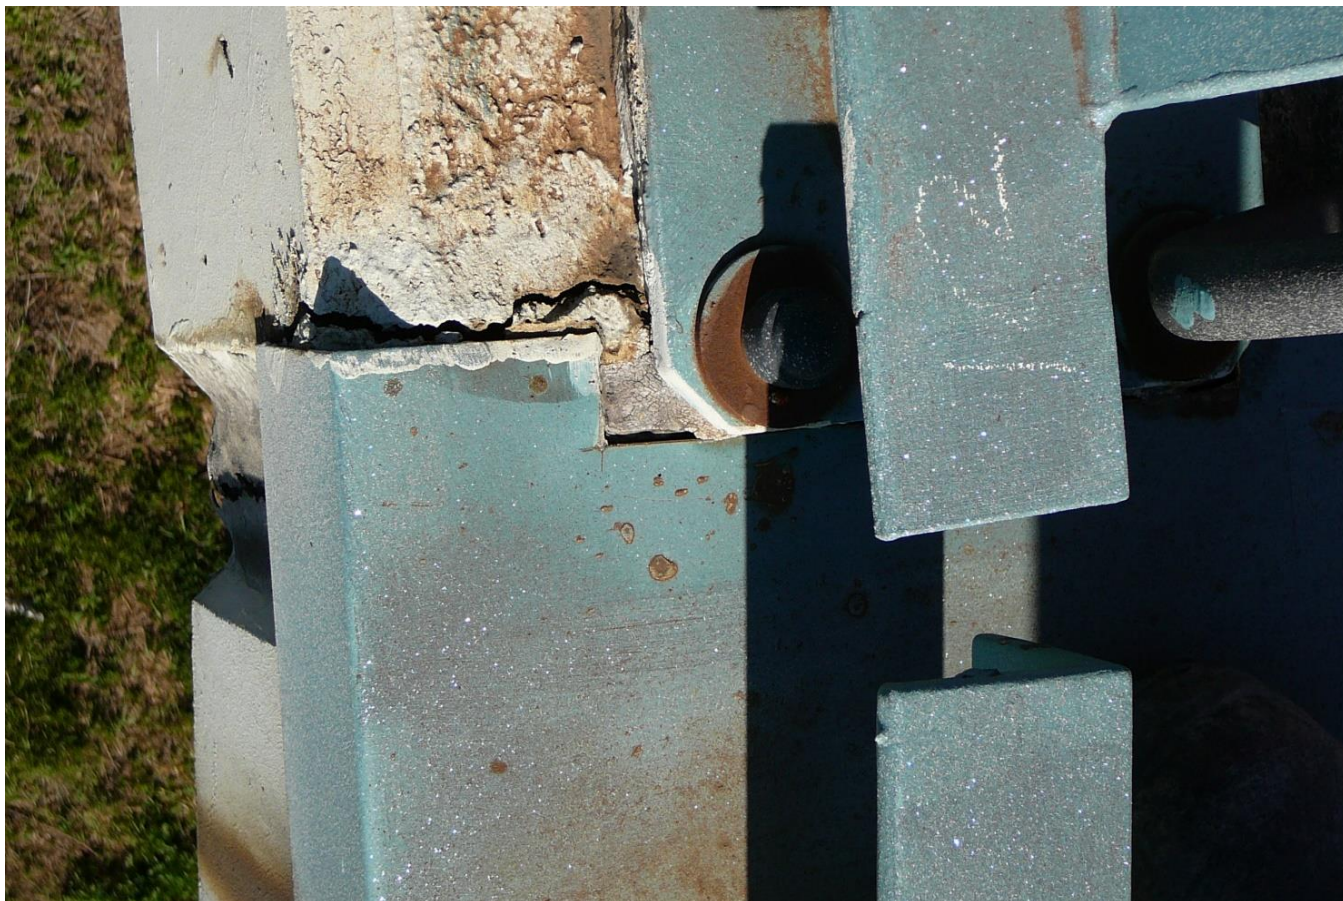
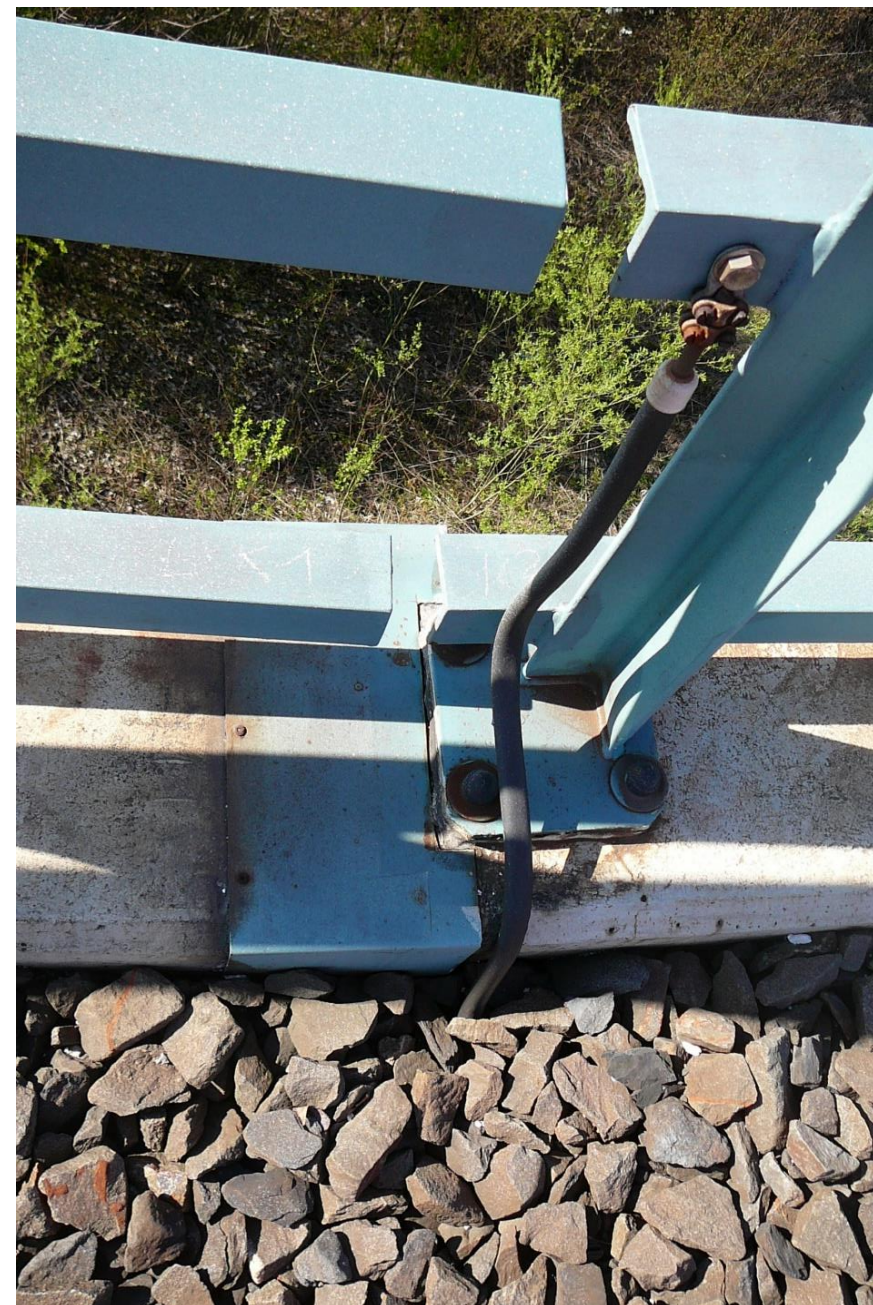
Kolize sloupku zábradlí s dilatační spárou (K01 x K02, pohled zleva ve směru staničení)

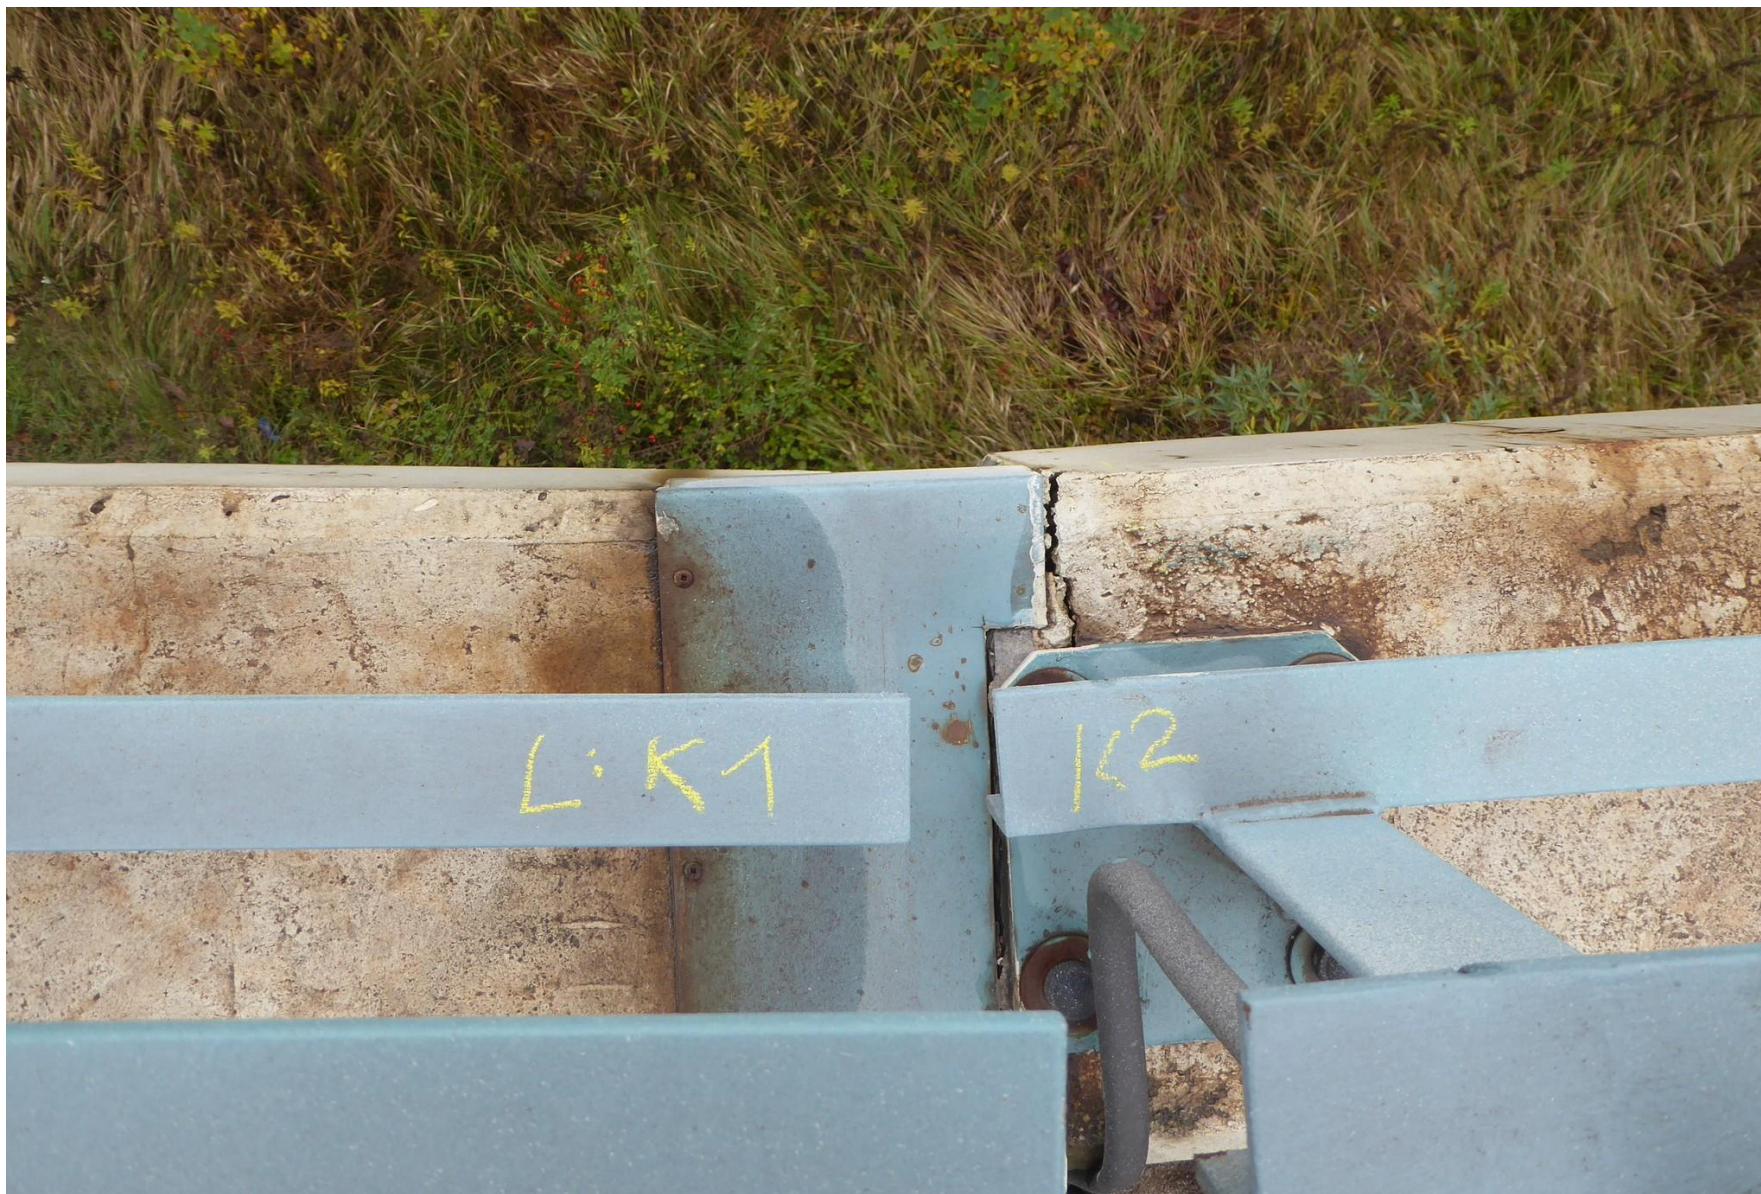
Kolize sloupku zábradlí s dilatační spárou (K01 x K02, pohled zleva ve směru staničení)

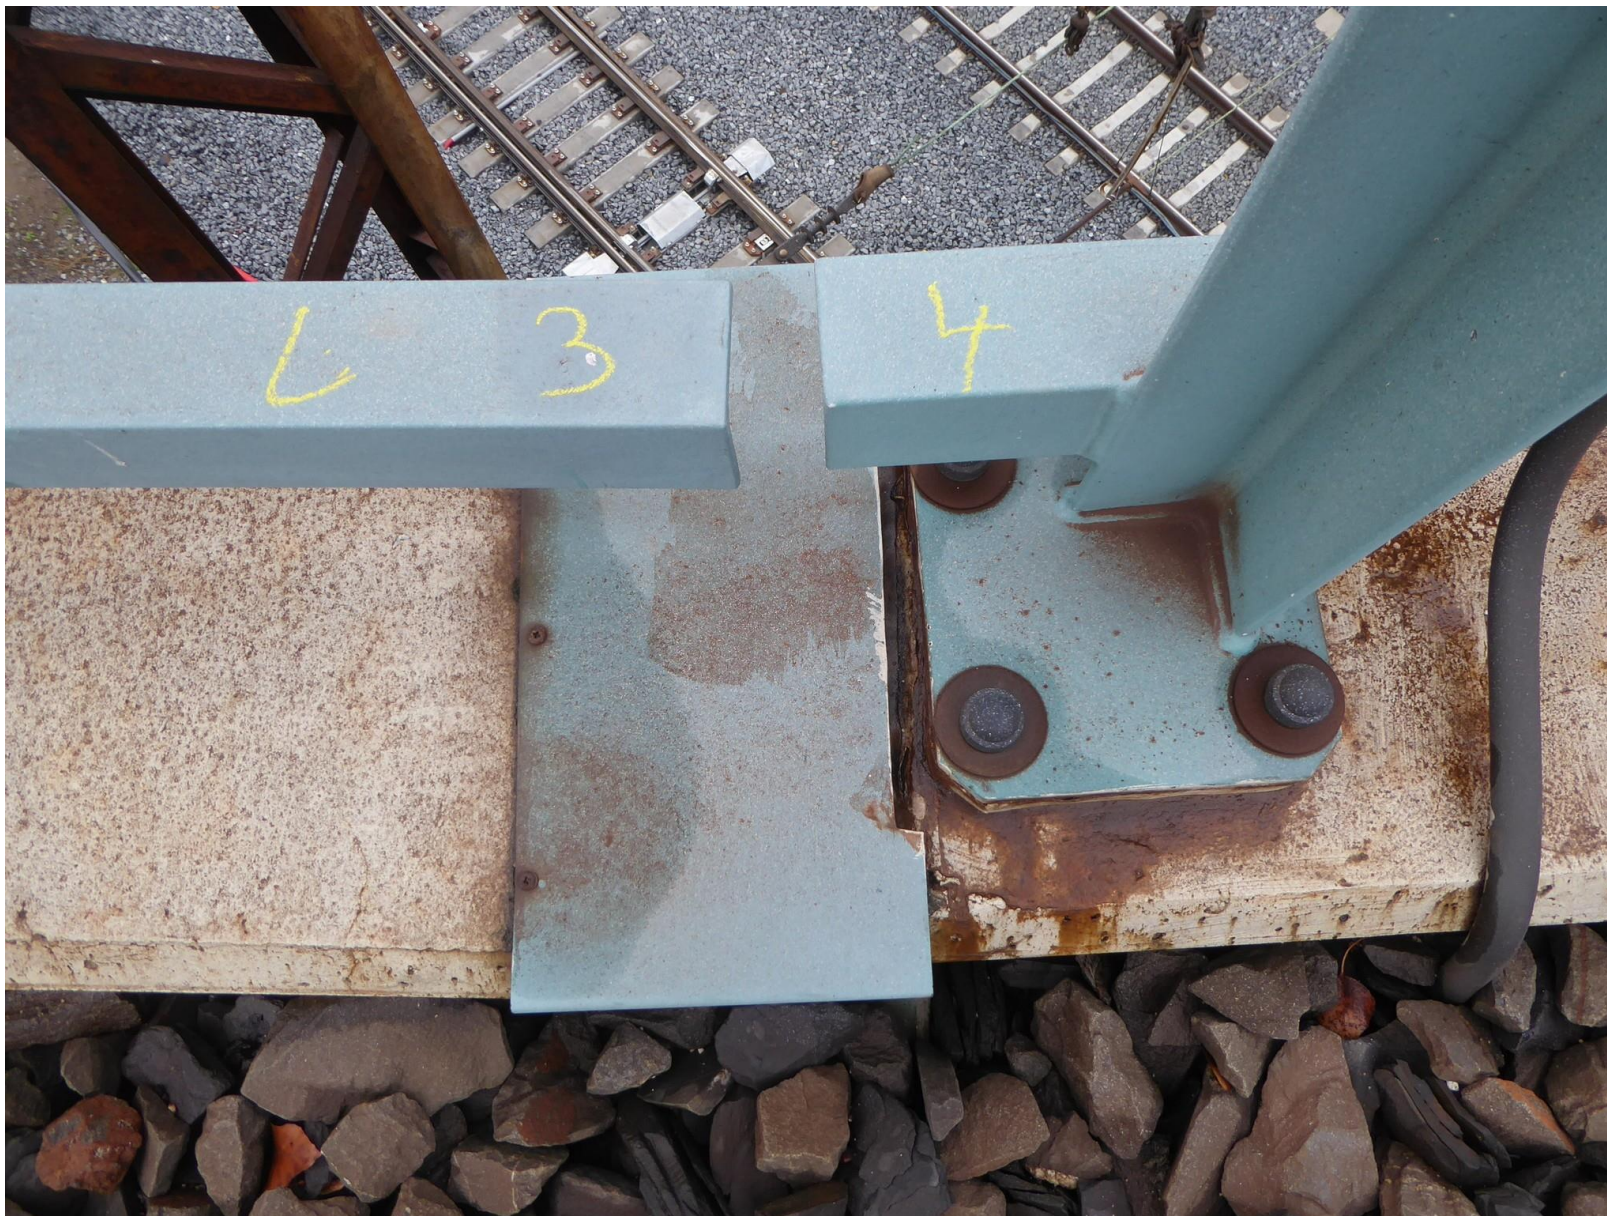
Kolize sloupku zábradlí s dilatační spárou (K03 x K04, pohled zleva ve směru staničení)
