**„Oprava mostu v km 5,872 na trati Český Těšín – Ostrava Kunčice“**

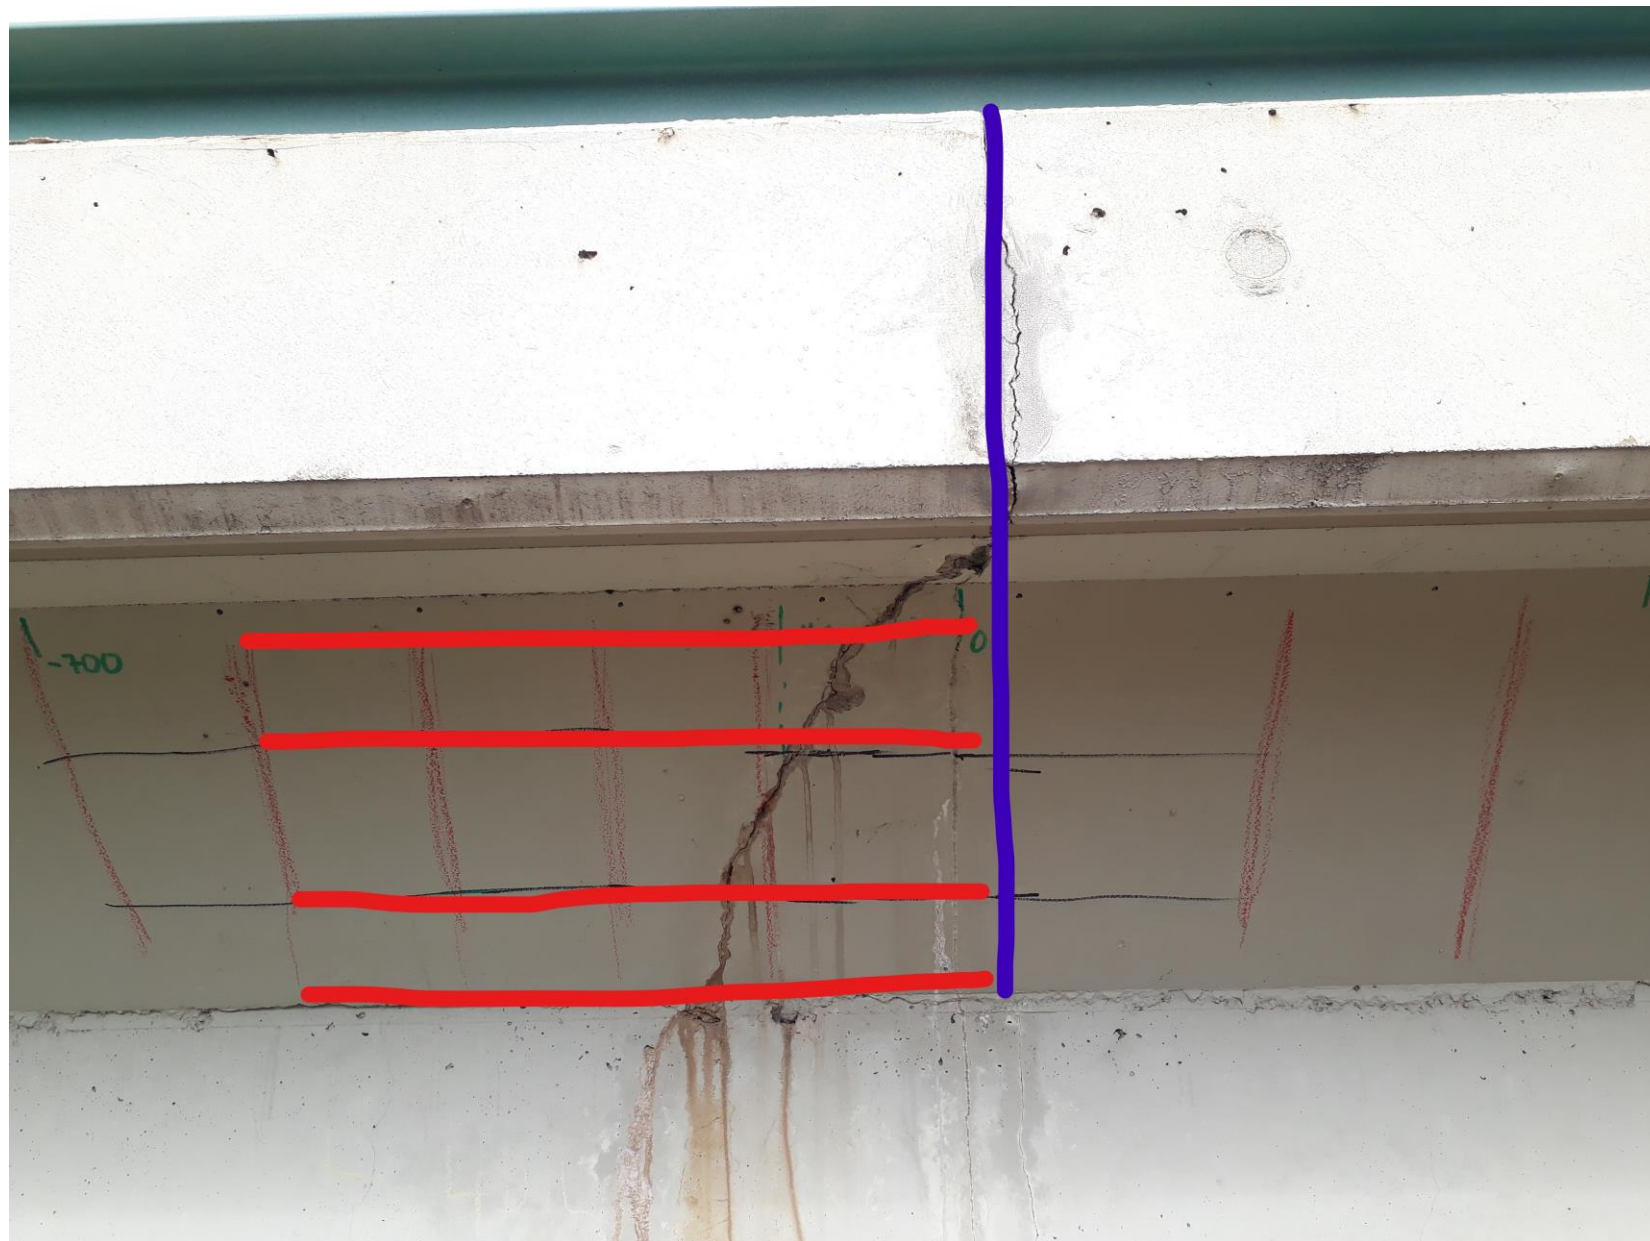
**Schéma sanace šikmé trhliny stěny vany kolejového lože – popis viz. Technická zpráva**
