REKONSTRUKCE ŽST. JAROMĚŘ

SO 11-19-01

Žst. Jaroměř, propustek v km 39,561

STAVEBNĚTECHNICKÝ PRŮZKUM

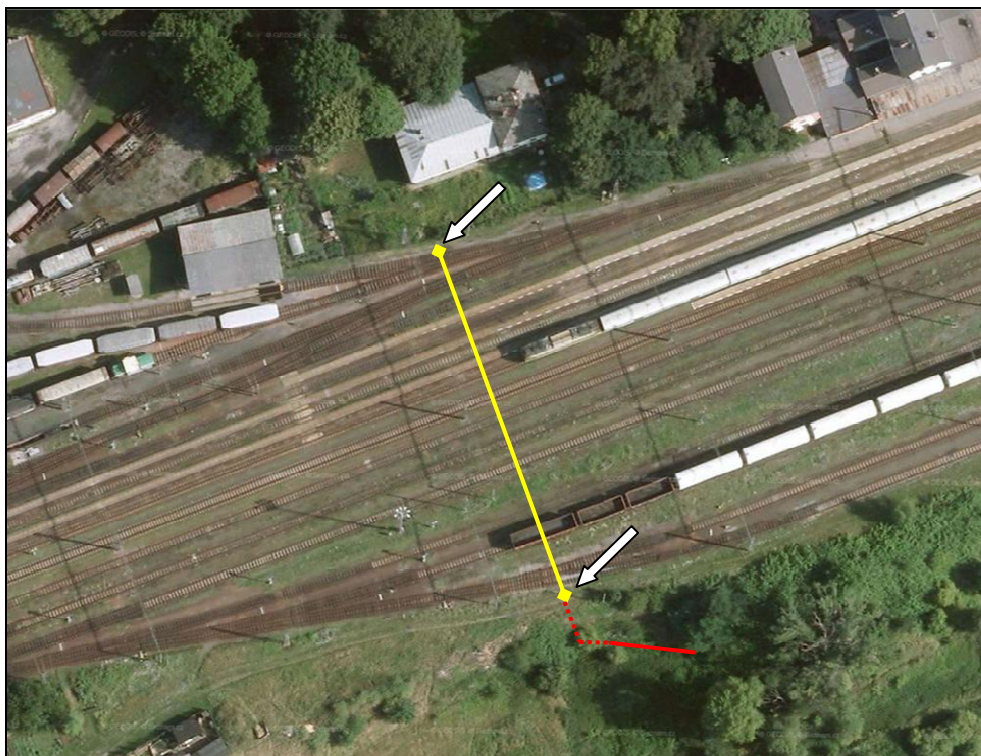
Obr. č. 1 - ortofotomapa lokality, pravděpodobná poloha objektu je vyznačena žlutě. Šachta u koleje (nahore) a předpokládaná poloha dnes zasypaného původního čela (dole) je označena šipkou.

V současné době je výtok z propustku v podobě ocelové roury světlosti cca 700 mm, která je v trase lomená - její poloha je červeně vyznačena (tečkovaná čára značí pravděpodobný průběh, plná pak ověřený průběh)

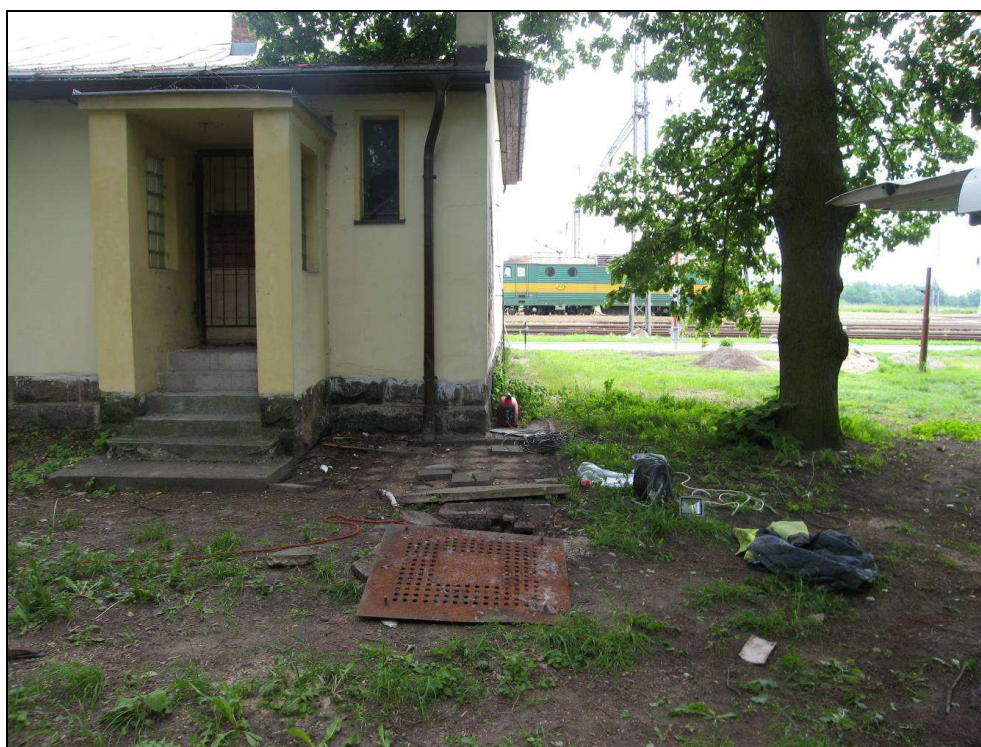
Obr. č. 2 - šachta na přítoku k propustku - šachta u rohu kulturního domu. Zde je vstup do propustku. Pohled směrem k propustku.

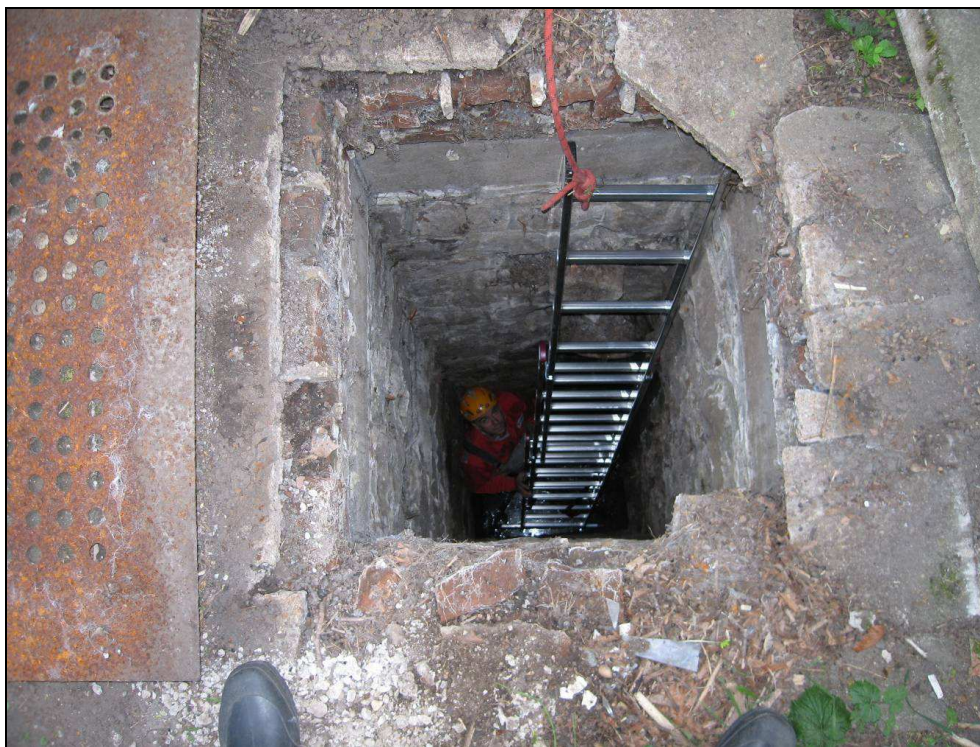
Obr. č. 3 - pohled do šachty u rohu kulturního domu. Ve stěnách šachty jsou kanalizační přípojky z kulturního domu. Zdivo této šachty je spíše zachovalé a stabilní.

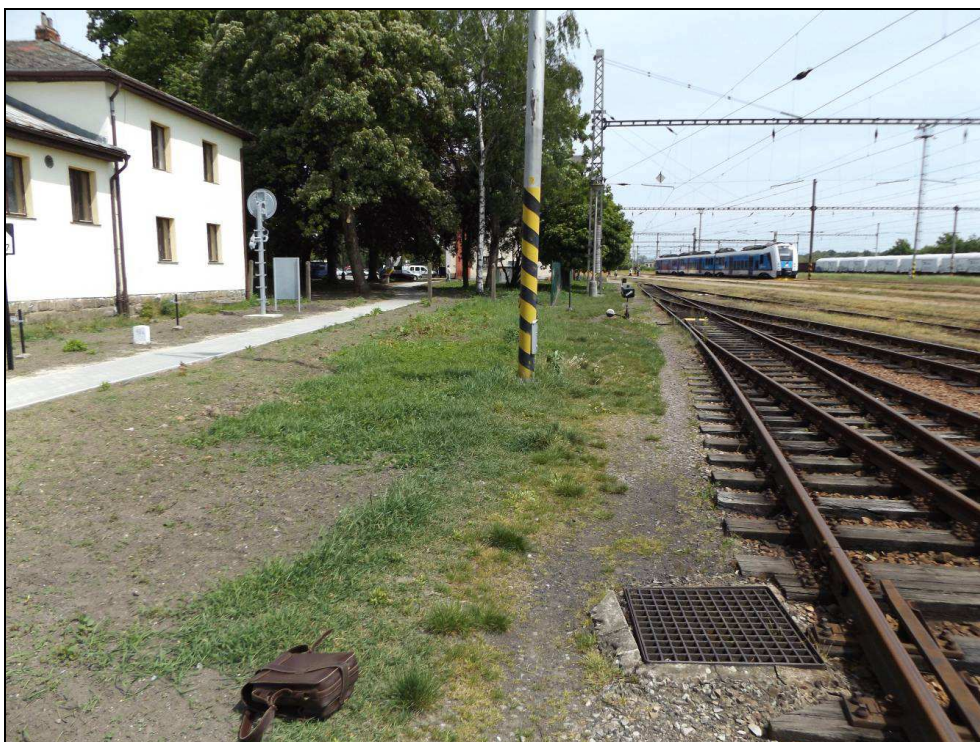
Obr. č. 4 - šachta u levého čela propustku, tzv. šachta u kolejí. Dno propustku je zde 5,10 m pod povrchem mříže poklopu.

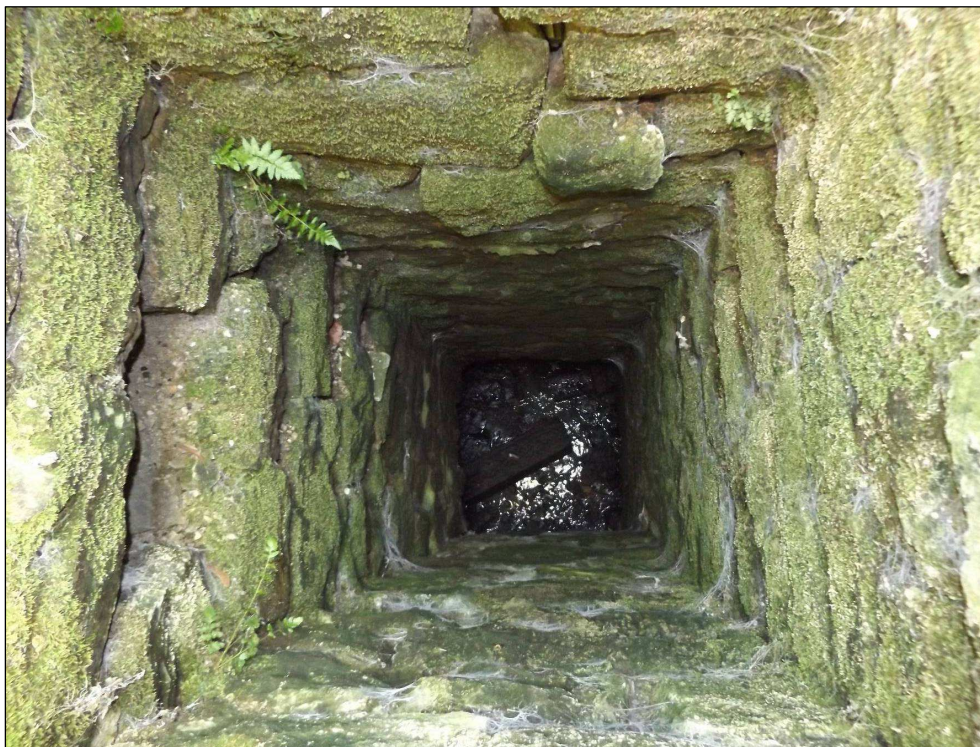
- zdivo šachet je porušené, zejména zdivo šachty u kolejí je vypadané a místy jsou v lici kameny uvolněné
- NK je klenba, která je s ohledem na sklon dna propustku členěná na stupně. Celkem jde o 19 ks stupňů dl. 1,87 - 3,86 m, průměrně pak 3,71 m. Mezi stupni je 18 ks výškových odskoků vrcholu klenby výšky 125 - 155 mm, průměrně 136,7 mm.

Obr. č. 5 - pohled do šachty u kolejí. Půdorysný rozměr šachty je úzký, cca 67 x 69 cm. Stěny šachty jsou z kamenného zdiva, které je porušené, pojivo je ze spár často vydrolené, kameny nejsou pevně uchycené a vypadávají.

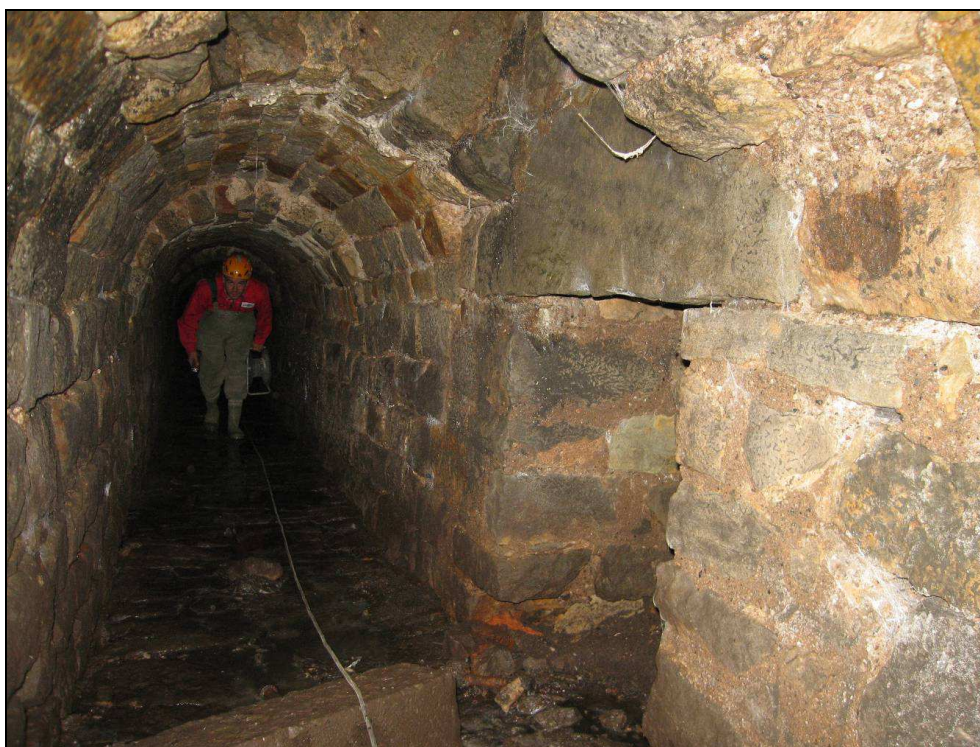
Obr. č. 6 - pohled do propustku. Shora je zaústěna do klenby šachta u kolejí, zprava je zaústěn přítok ve směru od Hradce Králové od výtopny.

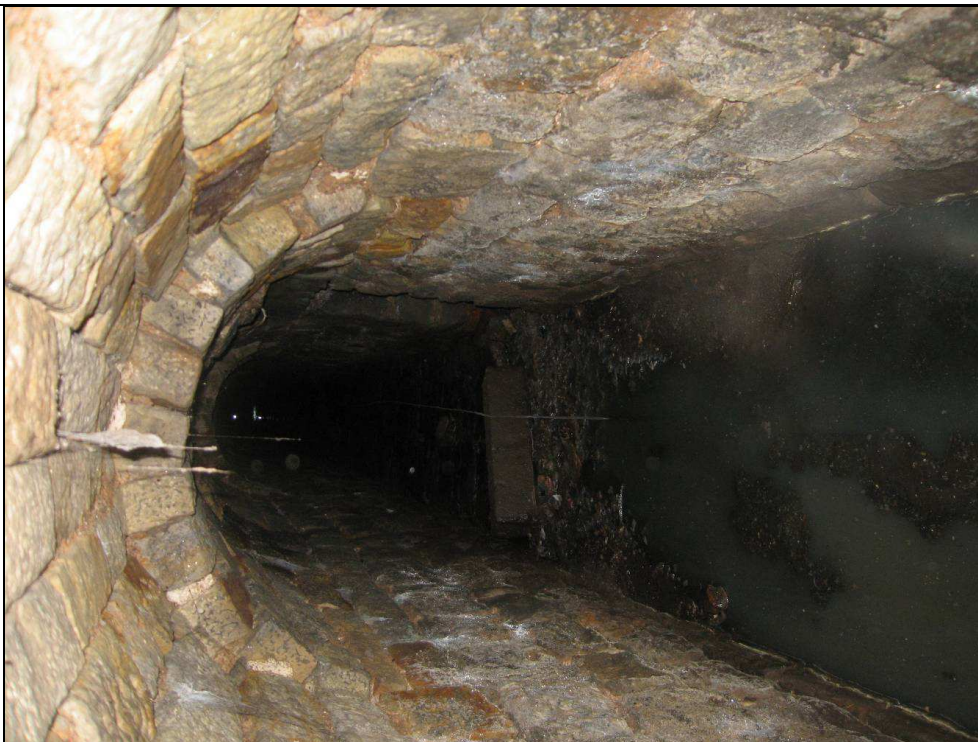
- charakteristická pevnost pojiva NK a SS v prostém tlaku je odhadem na základě makroskopické dokumentace a výsledků nedestruktivních zkoušek cca 0,62 MPa. Pojivo NK a SS je většinou zcela degradované a při zkoušce pevnosti v tlaku nebylo dosaženo ani minimálních potřebných hloubek návrtů přístrojem PZZ01.

Obr. č. 7 - Pohled do propustku. Nosná konstrukce je klenbová z kamenného zdiva. Spodní stavba je z kamenného zdiva. Kamenné zdivo je zachovalé, kameny jsou pískovce, většinou pevné, avšak proměnlivé pevnosti. Pojivo je silně až zcela degradované, avšak ve spárách dosud drží.

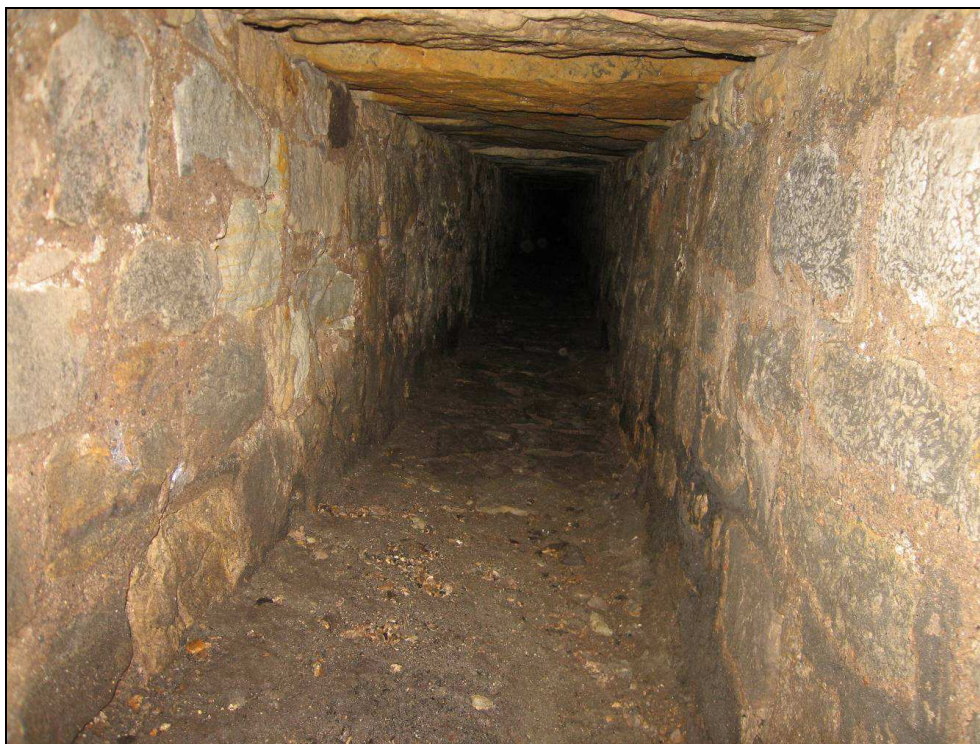
Obr. č. 8 - pohled do přítoku ve směru od HK od výtopy pod šachtou u kolejí. NK je desková.

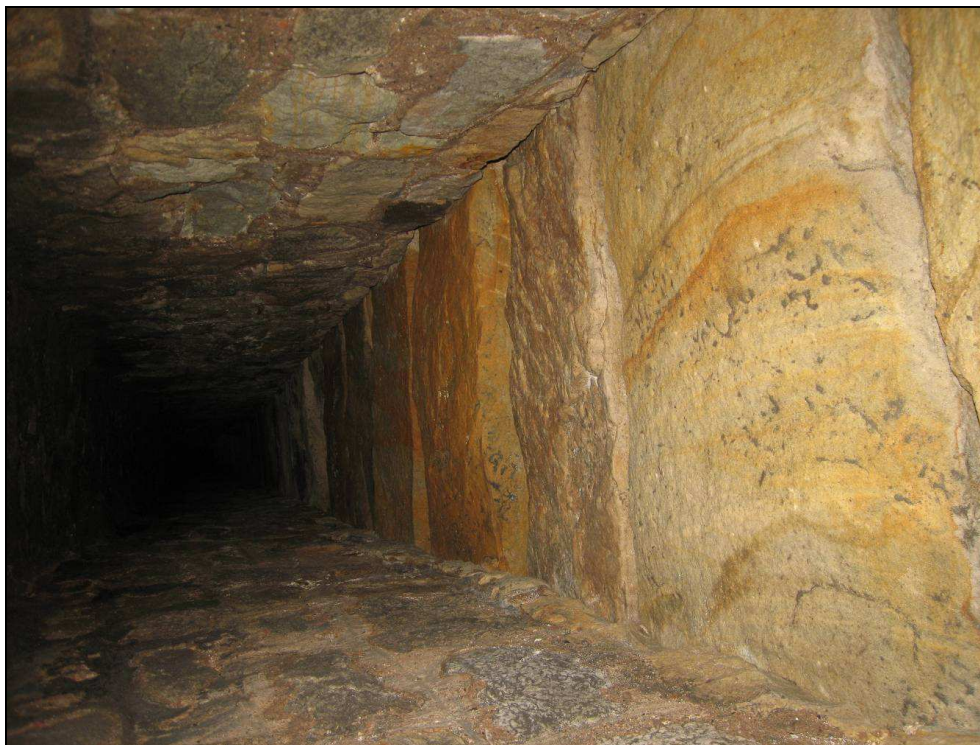
Obr. č. 9 - pohled do přítoku ve směru od HK od výtopy pod šachtou u kolejí. Detailní pohled na kamenné desky NK, které jsou z pevného pískovce.

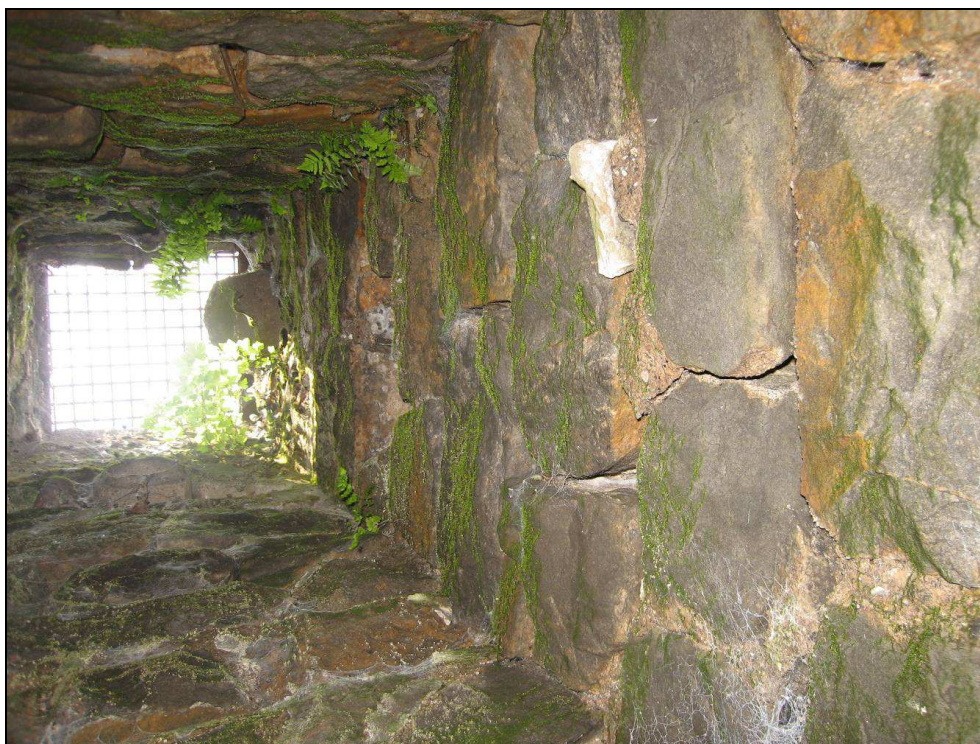
Obr. č. 10 - pohled do šachty u kolejí zdola nahoru. Zdivo stěn je porušené a spáry jsou často do hloubky vypadané.

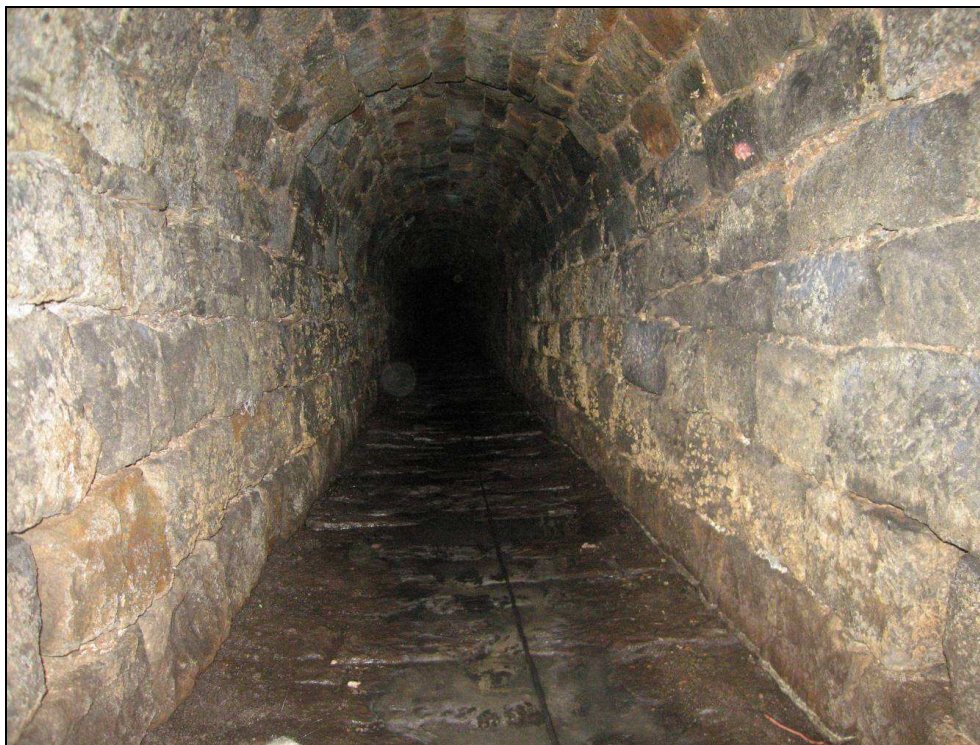
Obr. č. 11 - pohled do propustku směrem k severu v části pod levou skupinou kolejí. Dno je čisté a opevněné kameny, zdivo NK a SS je kamenné, kameny jsou pískovce proměnlivé pevnosti. Spárování je vypadané, vnitřní malta spár je silně degradovaná. Prostředí je silně vlhké až mokré.

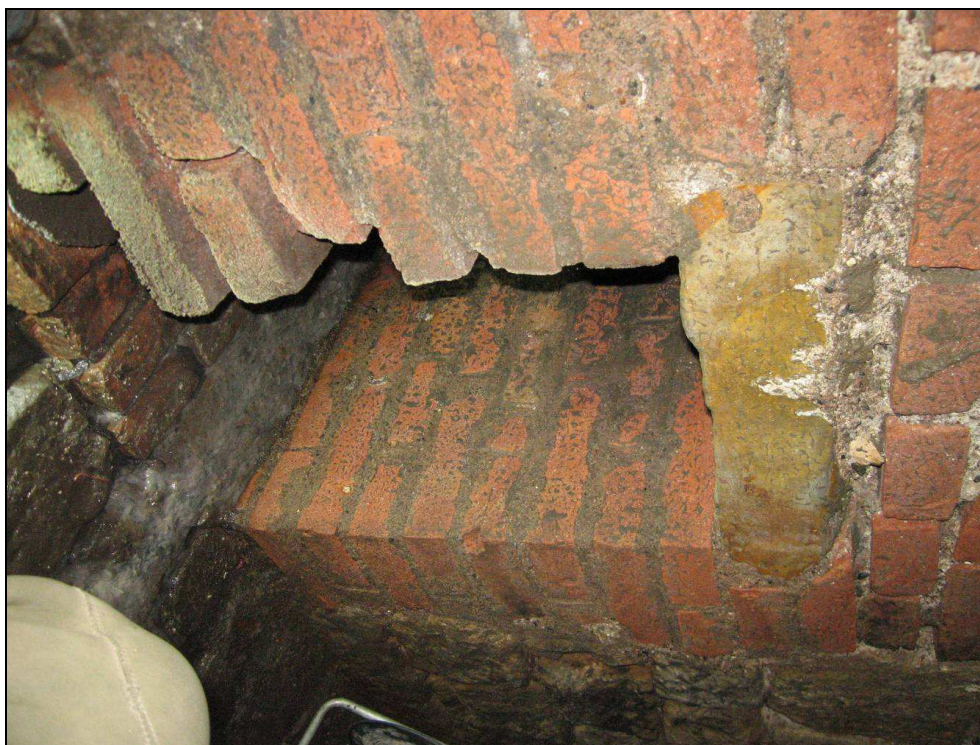
Obr. č. 12 - přítok do propustku ve směru od České Skalice. Štola malého profilu, kde SS je z cihelného zachovalého zdiva z pevných cihel a NK je z kamenných desek pevného pískovce. Spárování a vnitřní malta je na nároží vypadaná.

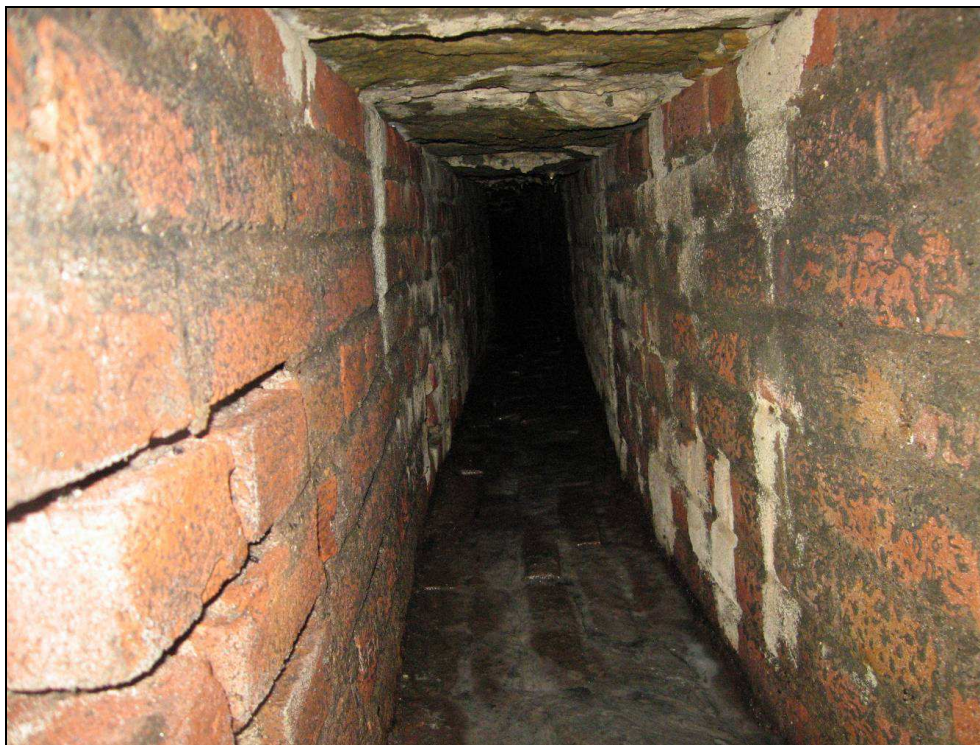
Obr. č. 13 - přítok do propustku ve směru od České Skalice. Pohled do štoly, cihelné zdivo je mokré.

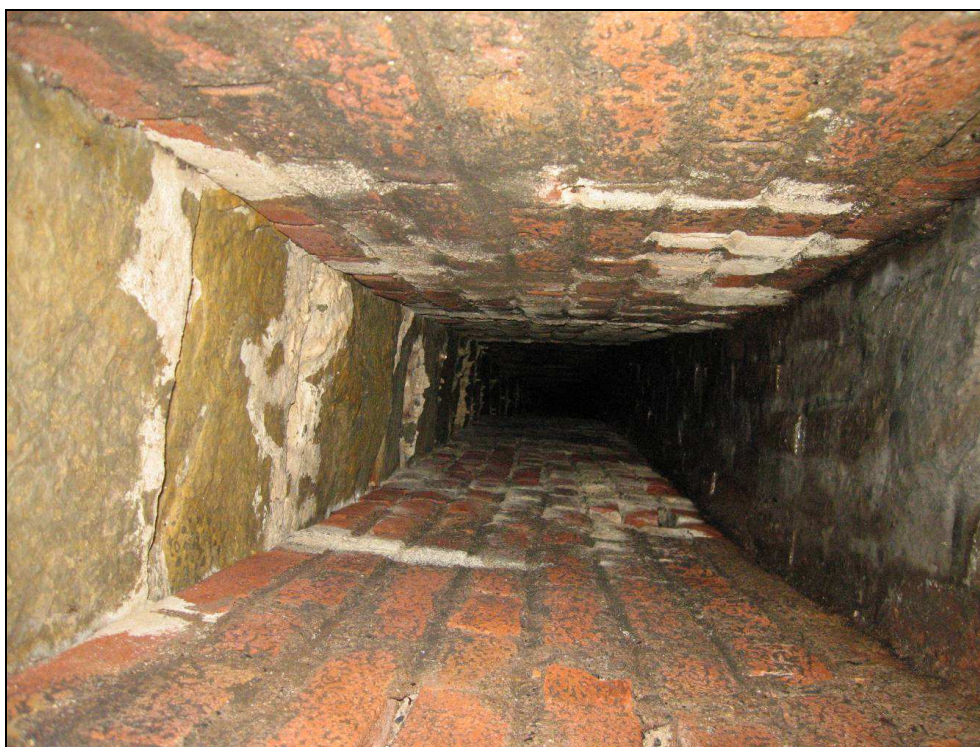
Obr. č. 14 - přítok do propustku ve směru od České Skalice. Pohled na NK, která je z kamenných desek pevného pískovce. Zdivo je mokré.

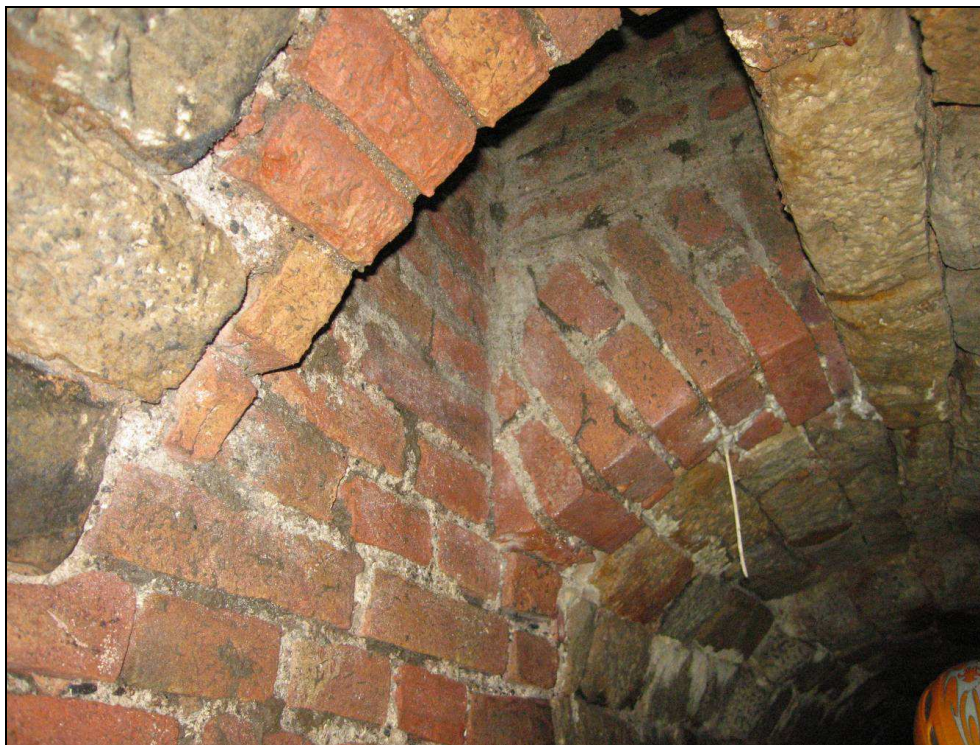
Obr. č. 15 - původní, dnes shora uzavřená šachta v místě přítoku od České Skalice. Šachta malého profilu, její stěny jsou z cihelného zdiva, které je na pohled zachovalé.

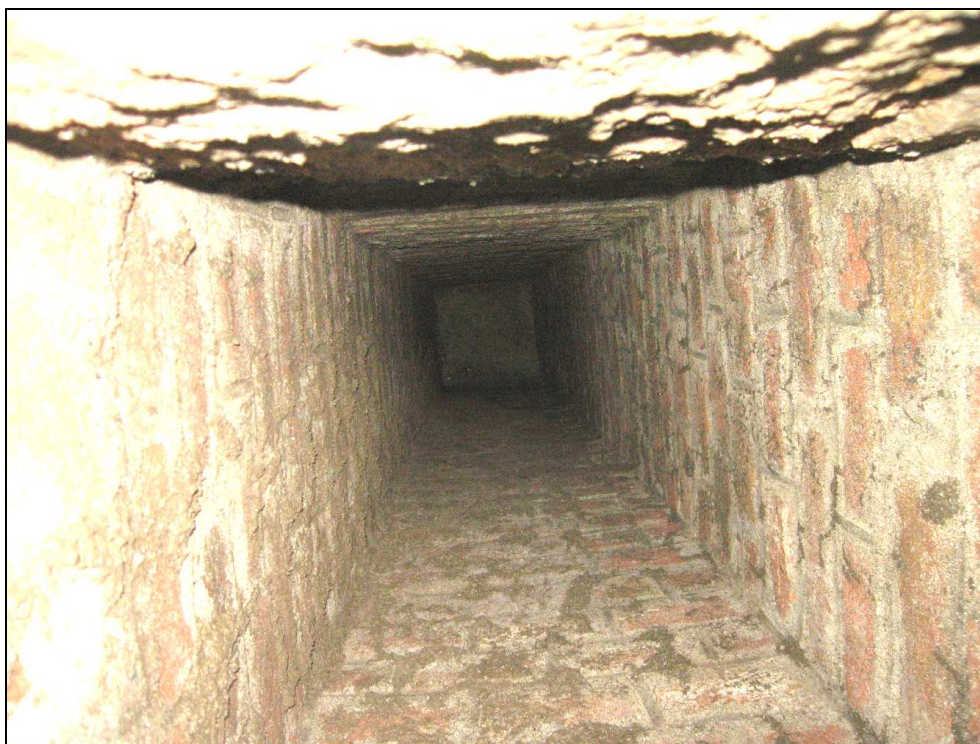
Obr. č. 16 - původní, dnes shora uzavřená šachta v místě přítoku od České Skalice. Zdola je patrné uzavření shora kamennou, nebo betonovou deskou.

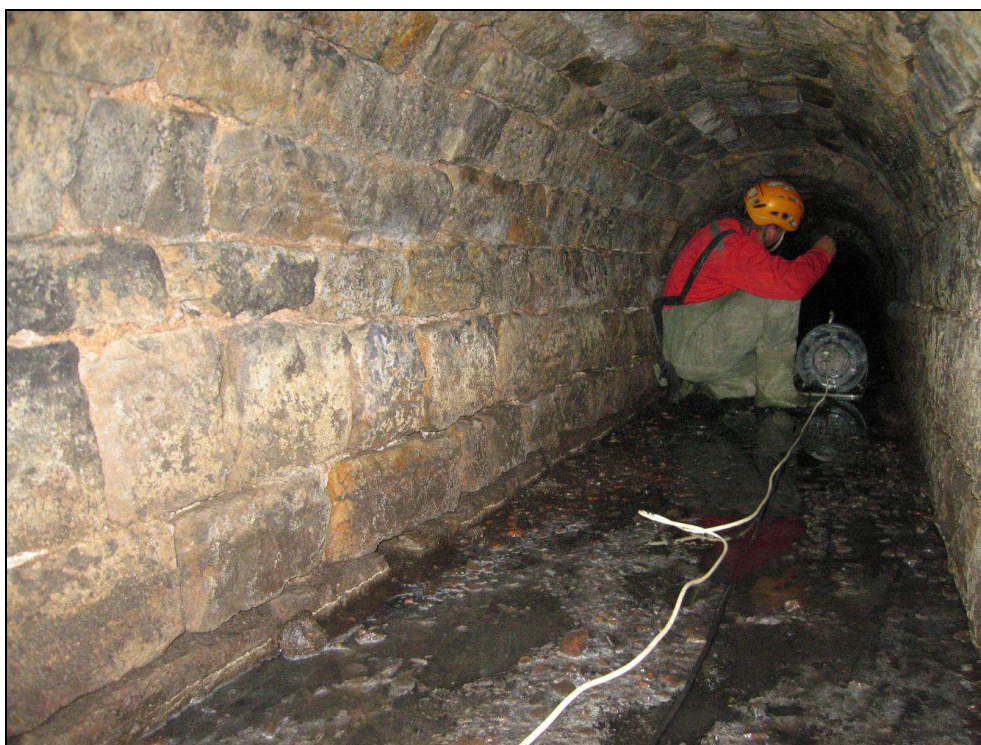
- od pravého čela zasahuje dovnitř propustku ve dně vrstva splavenin, jejíž mocnost roste ve směru sklonu dna. Splaveniny se zde usazují, protože roura, kterou propustek za zaslepením pokračuje, byla svým dnem osazena výše, než bylo dno propustku.

Obr. č. 18 - pohled do propustku - cca 20 m před zazdění pravého čela. Usazeniny na dně jsou zde již mocné a omezují průleznost. Stejný technický stav zdiva jako u levého čela.
