Protokol o podrobné prohlídce

mostního objektu provedené dle Vyhlášky MD č. 177/95 Sb.,
a předpisu SZDC S5 Správa mostních objektů

PROTOKOL O PODROBNÉ PROHLÍDCE

TU **0202** Praha – Vyšehrad (mimo) – Plzeň hl.n. - os.n. (včetně, bez seř.n.)Evd. km **95,155**

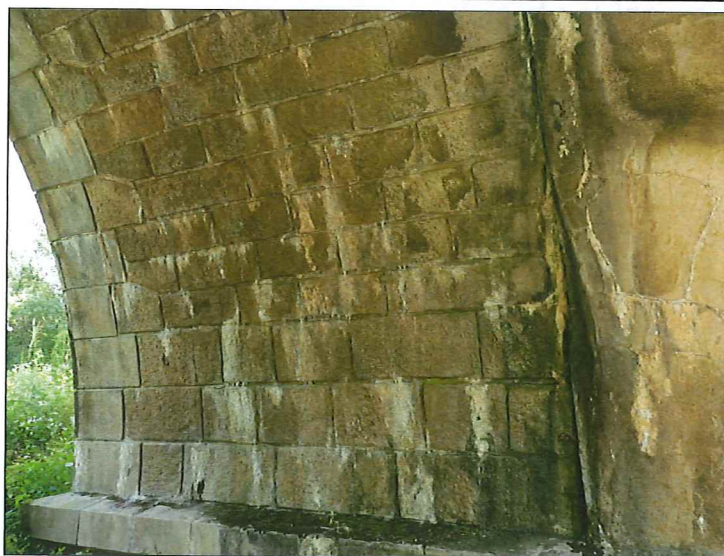
- Klenbou místy prosakuje voda s výluhy pojiva a tvorbou vápenných krápníků (viz foto č. 1)
- Dilatační spárou mezi levou a pravou částí místy prosakuje voda s výluhy pojiva (viz foto č. 2)

Foto č. 1 – Konstrukce K 01 –
podhled vlevo, průsaky s výluhy
pojiva

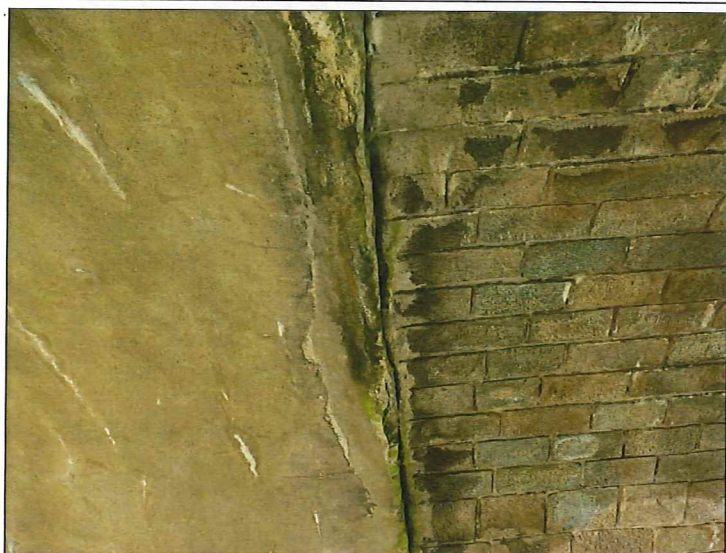
Foto č. 2 – Konstrukce K 01 –
podhled, dilatační spára průsaky
s výluhy, degradace

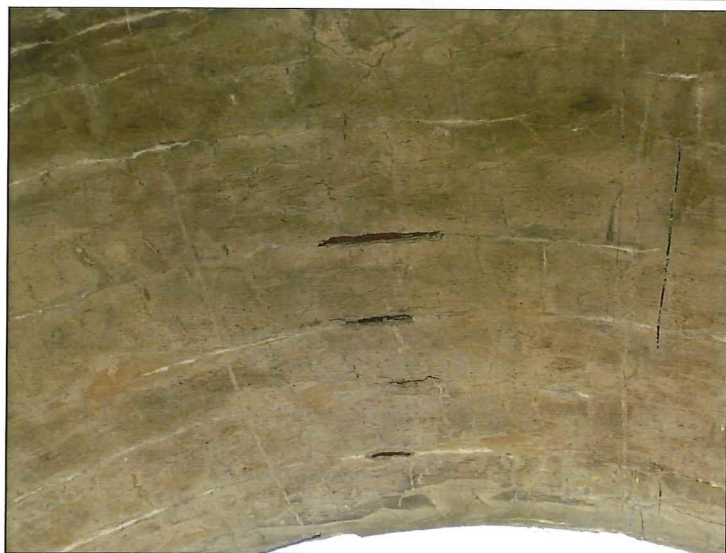
- Betonový nástřik klenby místy popraskaný s průsaky vody a výluhy pojiva
- Ve vrcholu klenby místy obnažená výztuž s korozí (viz foto č. 3)
- V dilatační spáře degradace betonu

Foto č. 3 - Konstrukce K 02 –
podhled vpravo, ve vrcholu
obnažená výztuž s korozí

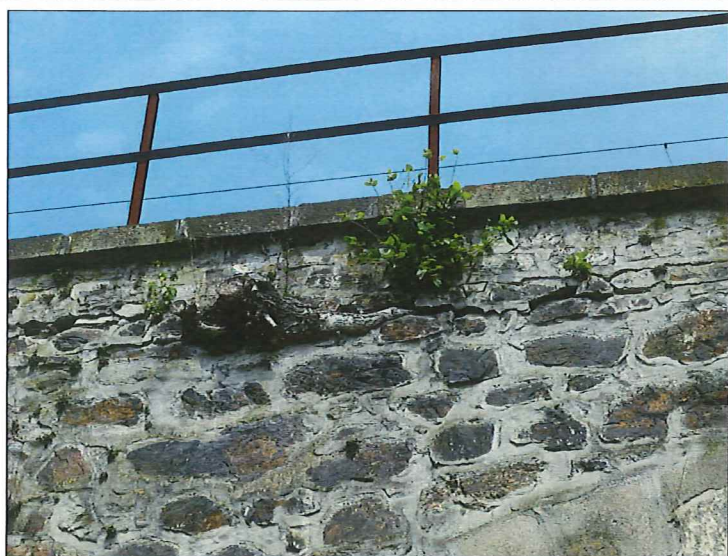
- Vlevo:
 - Zdivem místy prosakuje voda s výluhy pojiva
 - Spárování zdiva místy popraskané
 - Zdivo místy porůstá mechem a drobnou vegetací
- Vpravo:
 - V horní části zdiva vodorovná trhлина ve spárování šířky až 5 mm v délce 5,0 m a zdivo nad trhlinou vytlačené až o 20 mm na výšku až 500 mm, v místě poruchy vzrostlý strom (viz foto č. 4)
 - Spárování zdiva popraskané a místy vypadané
 - Zdivo porůstá drobnou vegetací, keři a stromky

- Jednotlivé kameny vydrolené do hloubky až 250 mm
- Pravé čelní zdivo klenby K 02 v horní části vysunutě až o 20 mm
- Zdivem kleneb místy prosakuje voda s výluhy pojiva
- Betonové nástřiky kleneb popraskané s průsaky vody a výluhy pojiva

Foto č. 4 – Konstrukce K 02 – čelní zed' vpravo, vodorovná trhлина, zdivo vytlačené

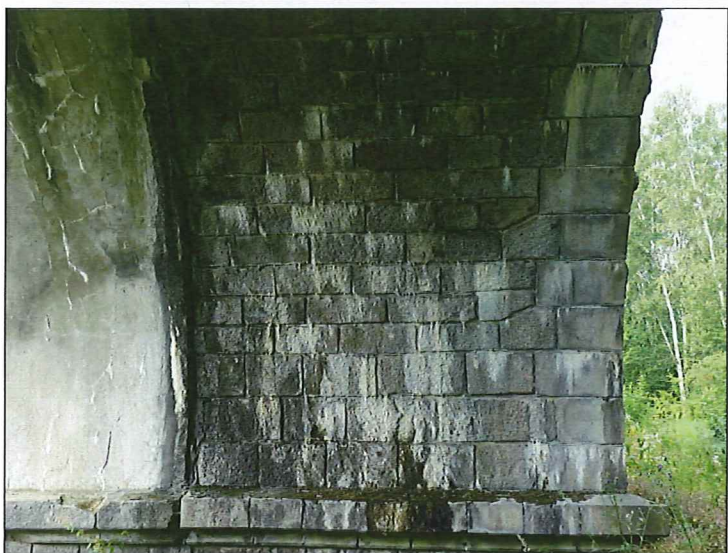
- Klenbou místy prosakuje voda s výluhy pojiva a tvorbou vápenných krápníků a krust (viz foto č. 5)
- Dilatační spárou mezi levou a pravou částí místy prosakuje voda s výluhy pojiva

Foto č. 5 – Konstrukce K 03 – podhled vlevo, průsaky s výluhy

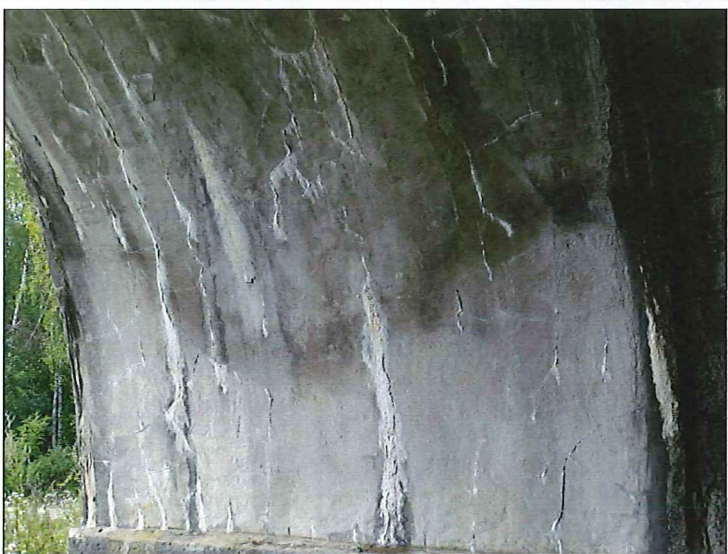
- Betonový nástřik klenby místy popraskaný s průsaky vody a výluhy pojiva (viz foto č. 6)
- Ve vrcholu klenby místy obnažená výztuž s korozi
- V dilatační spáře degradace betonu

Foto č. 6 – Konstrukce K 03 – podhled vpravo, průsaky s výluhy

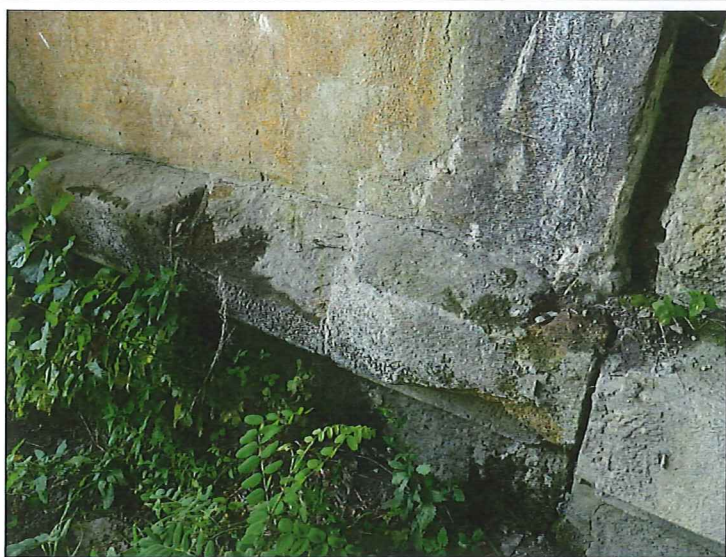
- Zdivem opěry místy prosakuje voda
- Ve střední části opěry 3 ks kamenů vydroleny do hloubky 270 mm na šířku až 2,0 m
- V levé části opěry jeden kámen římsy vydrolen do hloubky až 200 mm (viz foto č. 7)
- Zdivo opěry místy porůstá mech

</div> <div data-bbox="927 593 1390 674"><p>Foto č. 7 – Opěra O 01 – pravá část, vydrolený kameny</p></div>				
<div data-bbox="172 922 901 1473">

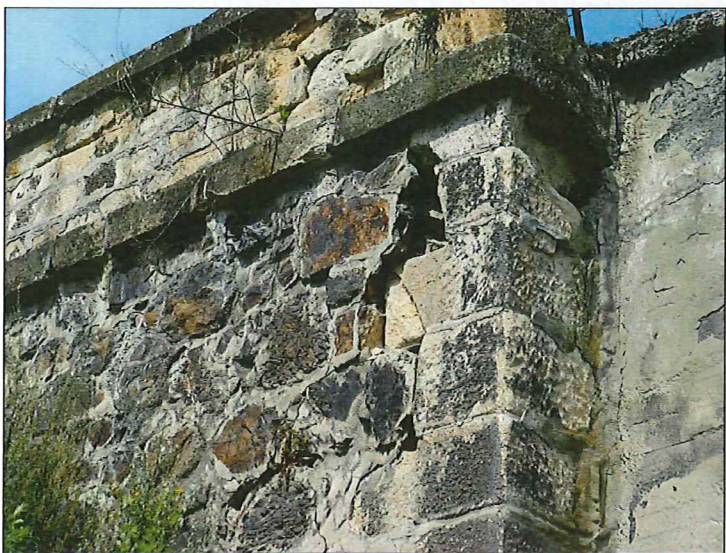
- Křídlo odtržené od opěry, trhliny šířky až 10 mm na celou výšku křídla
- Ve střední části křídla svislá trhlina po spárování šířky až 10 mm v délce 3,8 m, kameny okolo trhliny vysunuty až o 20 mm v ploše cca 1,0 m² (viz foto č. 8)
- V horní části křídla 4 ks kamenů vydroleny do hloubky až 300 mm (viz foto č. 8)
- Spárování zdiva místy popraskané a vypadané

- Zdivem opěry místy prosakuje voda s výluhy pojiva
- Jednotlivé kameny vydrolené do hloubky až 270 mm
- Pravé křídlo opěry O 01 odtržené od opěry na celou výšku, kameny vytlačeny až o 20 mm

</div> <div data-bbox="927 1122 1417 1249"><p>Foto č. 8 – Opěra O 01 křídlo vpravo, svislá trhлина, vydrolený kameny</p></div>				
<div data-bbox="172 1496 901 2047">

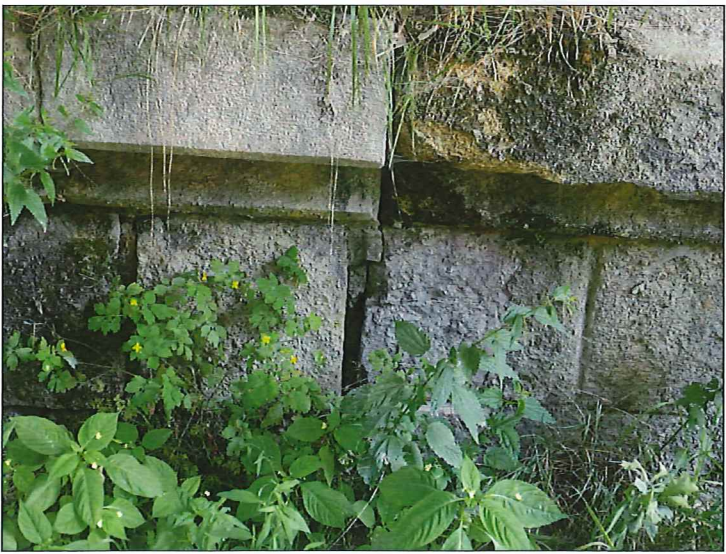
- Dilatační spára mezi levou a pravou částí porušená (viz foto č. 9)
- Zdivem pilíře místy prosakuje voda, z otvoru č. 3 místy s výluhy pojiva (viz foto č. 10)

</div> <div data-bbox="927 1713 1465 1794"><p>Foto č. 9 – Pilíř P 02 – v otvoru č. 2, dilatace porušení</p></div>

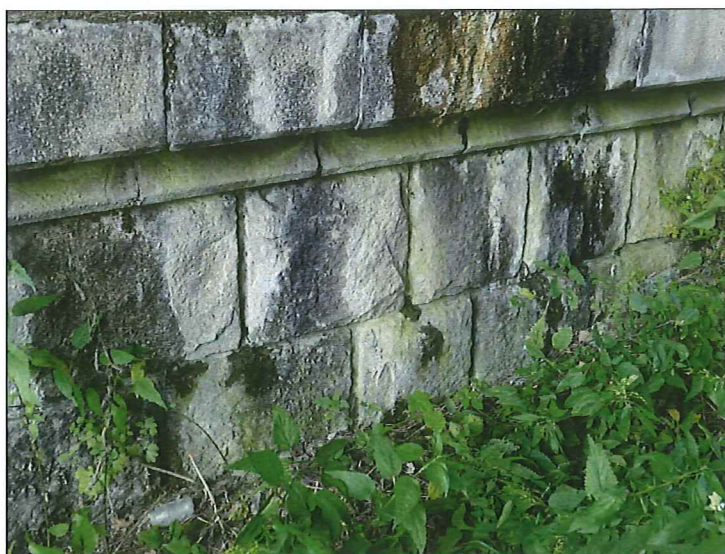
Foto č. 10 – Pilíř P 02 – v otvoru č. 3, vlevo průsaky s výluhy pojiva

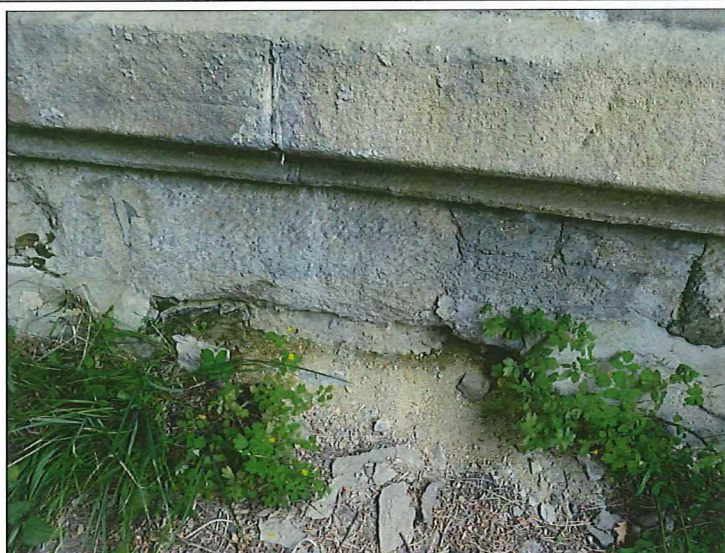
- Zdivem opěry místy mírně prosakuje voda
- V opěře jednotlivě 3 ks kamenů vydroleny do hloubky až 140 mm
- V levé části opěry 1 kámen vydrolen do hloubky až 200 mm (viz foto č. 11)
- Spárování zdiva místy popraskané a vypadané
- Zdivo místy porůstá mech

Foto č. 11 – Opěra O 02 – vpravo, vydrolený kameny

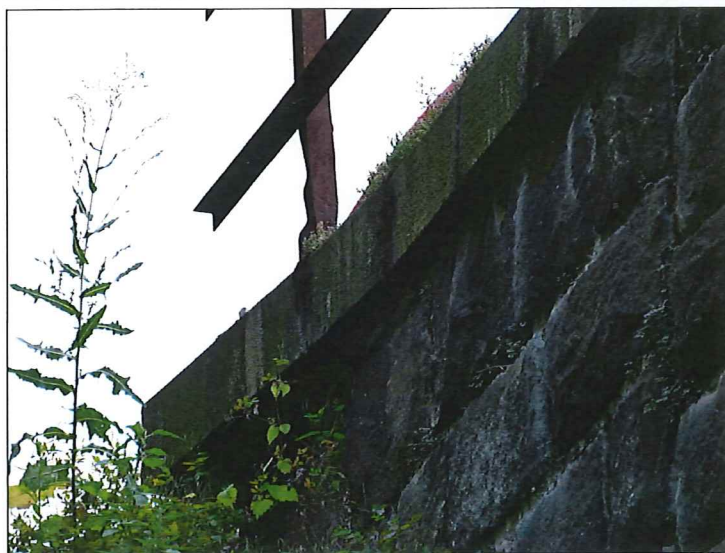
- Římisa křídla na konci utržená a vysunutá až o 150 mm v délce 1,30 m (viz foto č. 12)

Foto č. 12 – Opěra O 02 – křídlo vpravo, konec křídla vysunutí
