NÁDRAŽÍ PARDUBICE

VÝŠKOVÁ BUDOVA A STŘED - PAMÁTKOVÁ OCHRANA

STAVEBNĚ HISTORICKÝ PRŮZKUM

PARDUBICE ON – REKONSTRUKCE ADMINISTRATIVNÍ BUDOVY

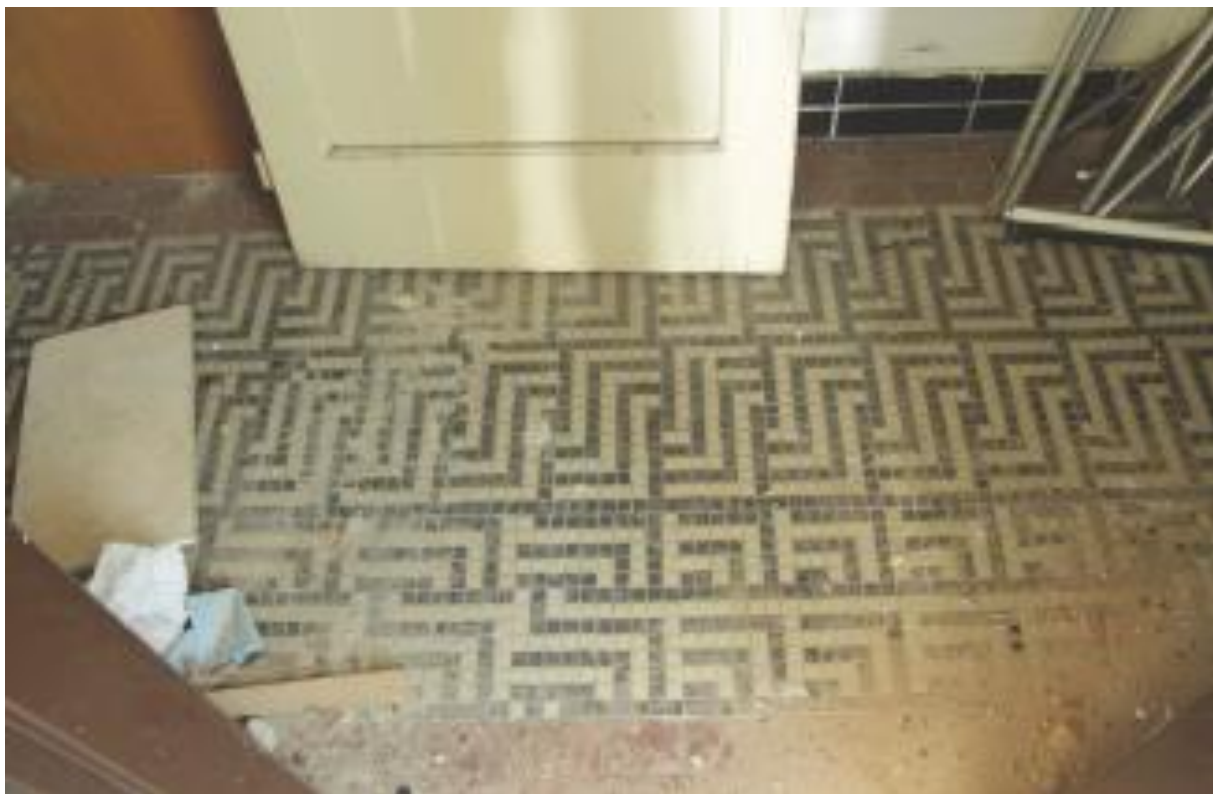
-
- Obr. 10 – detail podlahových mozaikových dlažeb – provádění replik a restaurování

Jednotlivé chybějící kousky mozaiky budou doplněny z tvarových a barevných replik původní mozaiky. Chybějící keramické sokly budou nahrazeny tvarovými a barevnými replikami původních soklů. V místech nových podlahových ploch přidružených ke stávajícím keramickým mozaikovým dlažbám (např. zálivy na chodbách pro tiskárny) bude provedena nová mozaika z tvarových a barevných replik původní mozaiky včetně replik keramických soklů. **Renovace stávající mozaiky je předmětem schvalovacího procesu příslušnými orgány památkové péče a vlastníkem autorských práv.**

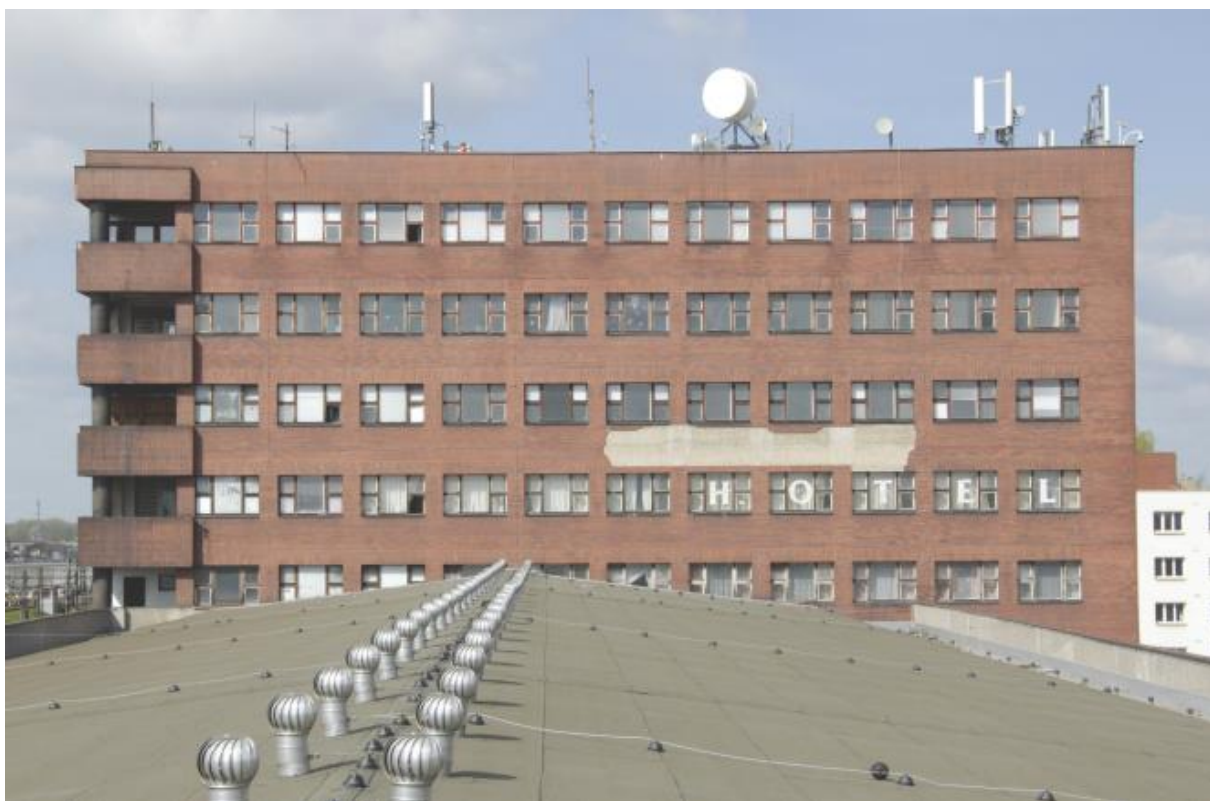
- Plošný opad obkladu ve střední části severní fasády
- Plošný opad obkladu ve střední části mezi okny 5. a 6. etáže východní fasády
- Plošný opad obkladu nad balkonem 8. podlaží jižní fasády

Keramický obklad na fasádě výškové budovy je v havarijním stavu a jeho obnova je možná pouze kompletní výměnou obvodového pláště včetně nového keramického obkladu. U keramického obkladu je nutné dbát na původním spárořezu a řešení detailů.

-
- Obr. 5 – pohled na výškovou část s již odpadanou fasádou (obkladovými pásky)

Navrhujeme provést obnovu keramické fasády výškové sekce střední části budovy (3.NP až 8.NP) plnoplošně odstraněním staré keramické fasády včetně ložného cementového náhozu a podkladní jádrové omítky a provést nový fasádní plášť s tepelným izolantem a replikami keramického obkladu jako povrchovou úpravou fasády včetně původního spárořezu a detailů.

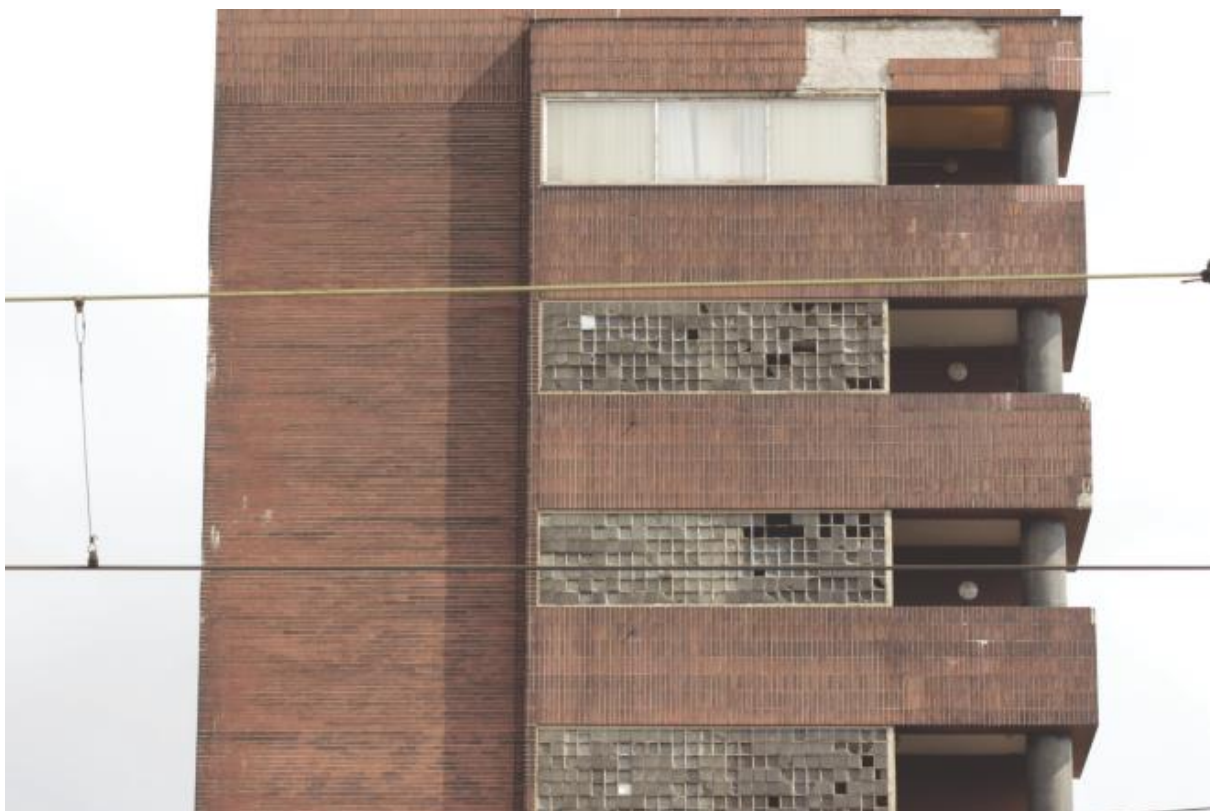
- Výrazné poškození luxferových výplní balkonových stěn ve všech podlažích jižní fasády
- Rušivé nahrazení luxferových výplní balkonových stěn ve druhém, třetím a osmém podlaží jižní fasády výplní z polykarbonátových desek v kovových rámech
- Rušivé nahrazení luxferových výplní oken ve druhé etáži nad prostorem kina v západní fasádě výplní z polykarbonátových desek v kovových rámech
- Stav železobetonové konstrukce BETOK na oknech schodiště s výrazným poškozením nosného rastru
- Nevhodně rušivě vyměněné tabulky na oknech

-
- Obr. 6 – pohled na výškovou část s již odpadanou fasádou a degradovanými luxferovými výplněmi
