Závěrečná technická zpráva

**GTP mostu v km 20,054
trati Čerčany – Světlá nad Sázavou**

Technické vrtné práce

Tachlovice, září 2019

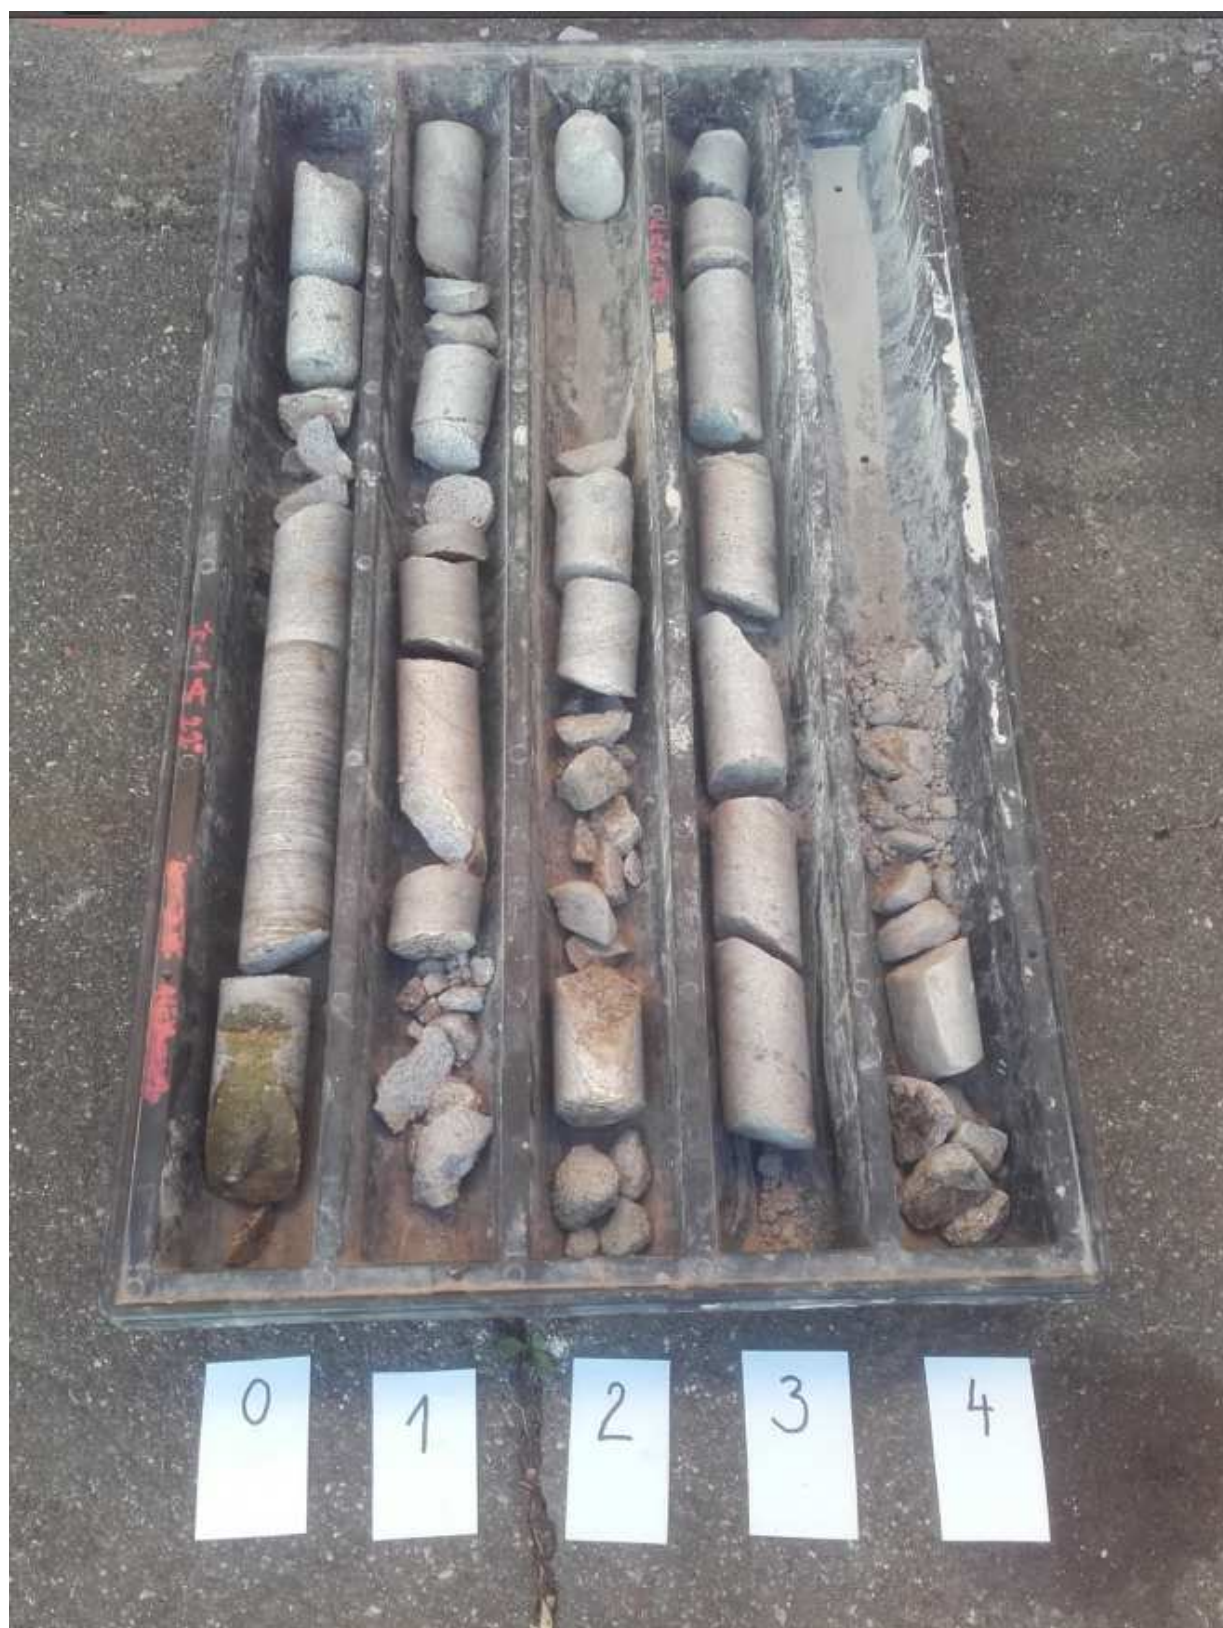
Dokumentace diagnostického vrtu Š-1

| 0,00 – 0,65 m | Konstrukce mostu, kamenný obklad, rula |
| 0,65 – 1,00 m | Konstrukce mostu, hrubozrnný beton |
| 1,00 – 2,65 m | Konstrukce mostu, rulové kamenivo různé velikosti s minimem betonového pojiva /při vrtání se pojivo vyplavuje a kameny se uvolňují/ |
| 2,65 – 2,95 m | Volný propad vrtného nářadí |
| 2,95 – 4,00 m | Konstrukce mostu, rulové kamenivo ve větších blocích, betonové pojivo |
| 4,00 – 4,30 m | Konstrukce mostu, rulové kamenivo bez pojiva |

| 4,30 m | Základová spára |

| 4,30 – 4,50 m | Silně zvětralá až písčité rozložená rula |

Pozn. – Vrtání v hl. intervalu 2,0 – 2,9 m a zejména pak v intervalu 3,9 – 3,3 m bylo komplikováno hroucením se nestabilní stěny vrtu a s tím spojenou neustálou hrozbou havárie vrtného nářadí.

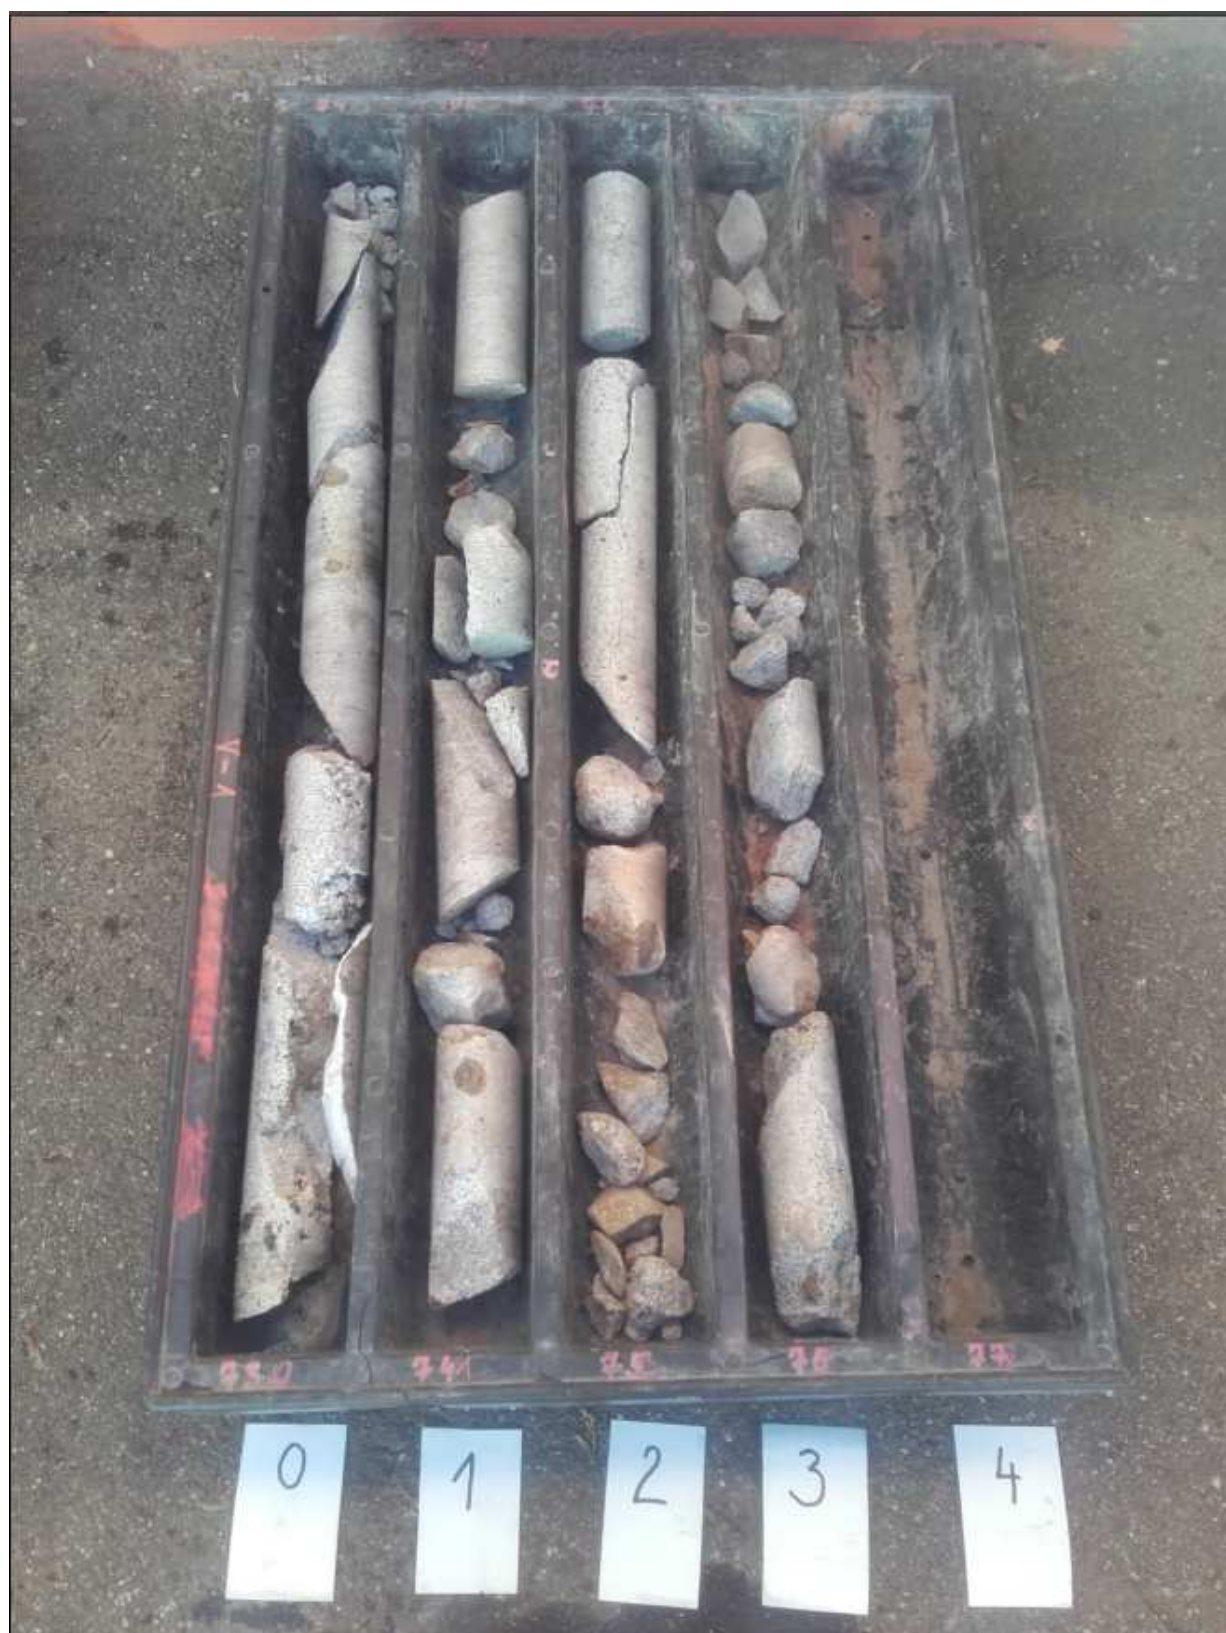
Dokumentace diagnostického vrtu V-1

| 0,00 – 0,45 m | Konstrukce mostu, převážně hrubozrnný beton |
| 0,45 – 2,00 m | Konstrukce mostu, rulové kamenivo ve větších blocích, s betonovým pojivem |
| 2,00 – 2,45 m | Konstrukce mostu, drobnější rulové kamenivo s minimem betonového pojiva /při vrtání se pojivo vyplavuje a kameny se uvolňují/ |
| 2,45 – 3,25 m | Konstrukce mostu, převážně beton |
| 3,25 – 4,00 m | Konstrukce mostu, drobnější rulové kamenivo s minimem betonového pojiva /při vrtání se pojivo vyplavuje a kameny se uvolňují/ |

Pozn. – Vrtání v hl. intervalu 2,0 – 2,45 m a v intervalu 3,25 – 4,0 m bylo komplikováno hroucením se nestabilní stěny vrtu a opakovaným vznikem havárie vrtného nářadí. Významný a pravidelný vliv na hroucení se stěny vrtu mělo jakékoli projetí vlakové soupravy. Z uvedených důvodů bylo nutné vrtání ukončit ještě před dosažením základové spáry, resp. okraje stavební konstrukce.
