Žst. Ostrava – Svinov
Zastřešení 1. nástupiště - oprava
Projekt

Předmětem objednávky je posudek stávajícího stavu zastřešení 1. nástupiště v žst. Ostrava – Svinov, dokumentace stavebního stavu a návrh technického řešení a rozsahu oprav.

Název stavby:	Oprava zastřešení 1. nástupiště ŽST. Ostrava Svinov
Stupeň dokumentace:	Projekt
Objednatel:	Správa železniční dopravní cesty, státní organizace se sídlem Dlážděná 1003/7 Praha 1 – Nové Město 186 00 SŽDC Oblastní ředitelství Ostrava Muglinovská 1038/5 Ostrava Přívoz 702 00
Odpovědný projektant stavby:	Ing. Pavel Kříž
Charakteristika a účel stavby:	Veřejná dopravní (drážní) stavba, oprava zastřešení z důvodů nevyhovujícího stavebního stavu
Místo stavby:	Železniční stanice Ostrava Svinov
Trať:	č. 321
Traťový úsek:	1891L1
Kilometrická poloha zastřešení:	261,775 – 262,075 km
Kraj:	Moravskoslezský
Obec:	Ostrava
Katastrální území:	Svinov

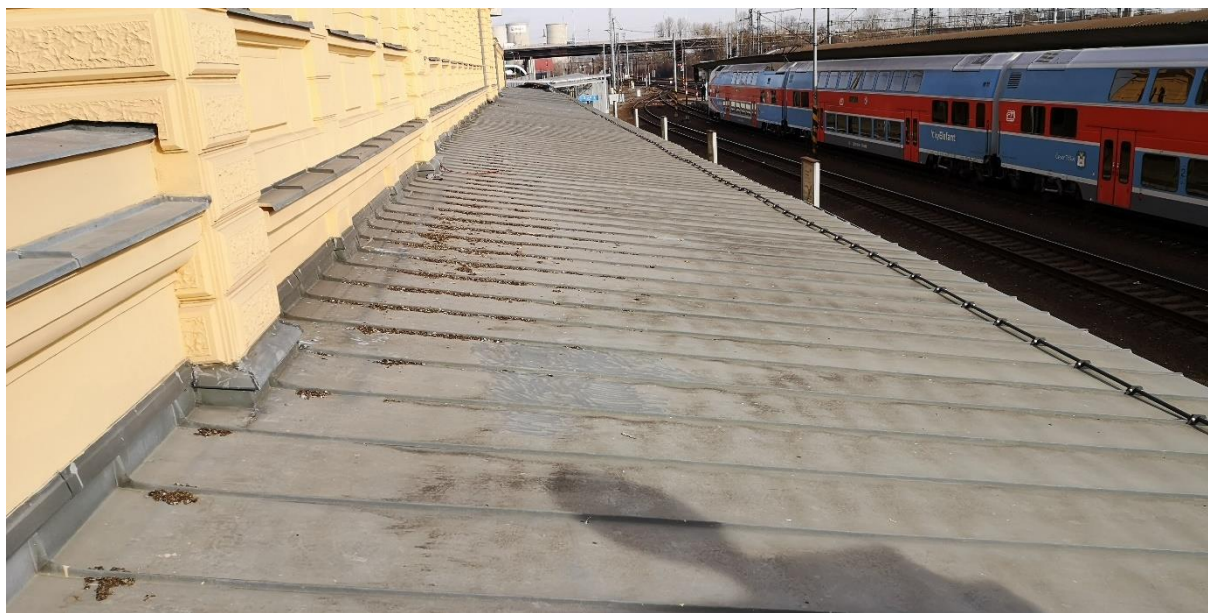
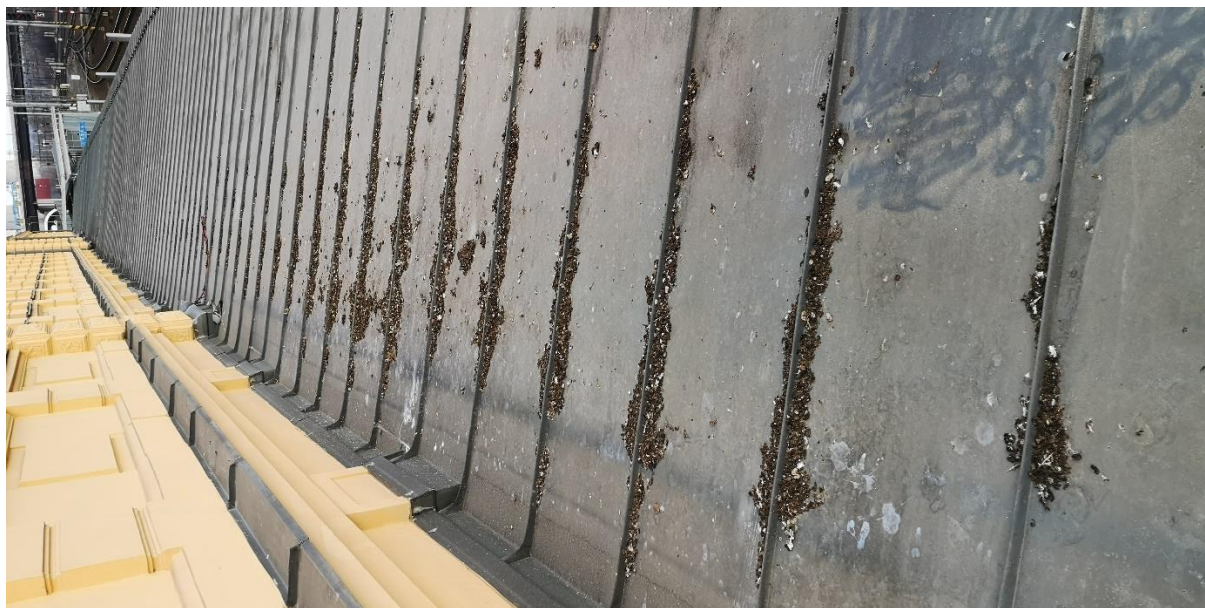
Stav všech součástí střechy je poplatný uplynulé době od provedené rekonstrukce. Na střeše jsou také patrné důsledky výskytu ptactva (zejména holubů). Na střeše byly nalezeny trus a mrtvá zvířata.

Holubí trus na střeše

Střecha, včetně oplechování atiky, říms a dalších fasádních prvků, bude omyta tlakovou vodou, zbavena nečistot, trusu, mrtvých ptáků a pod.

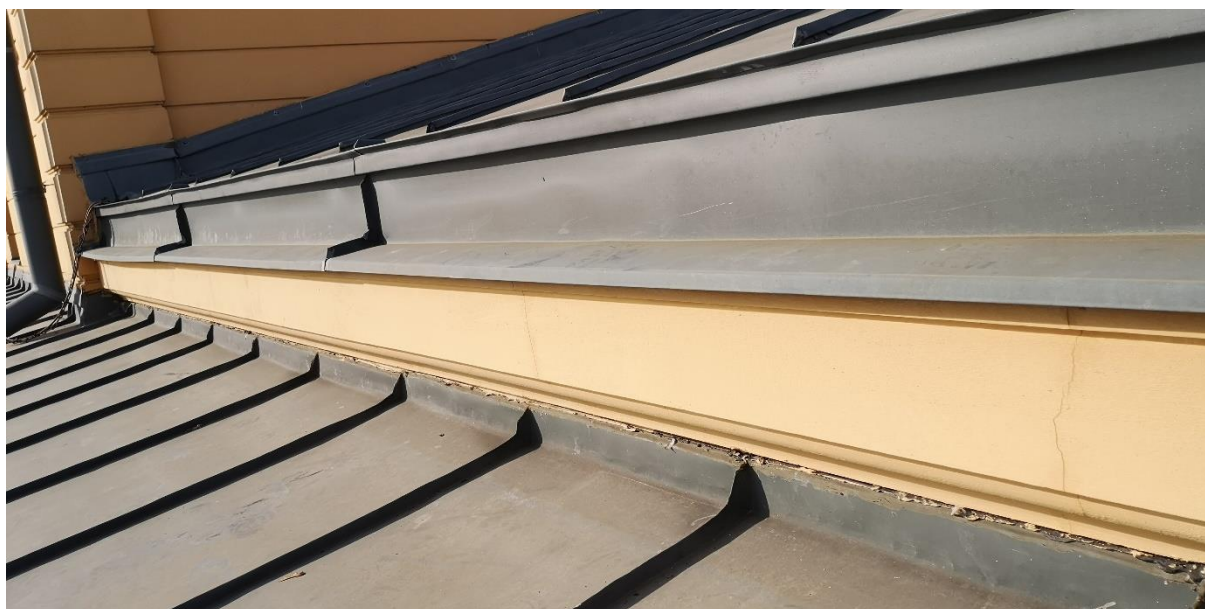
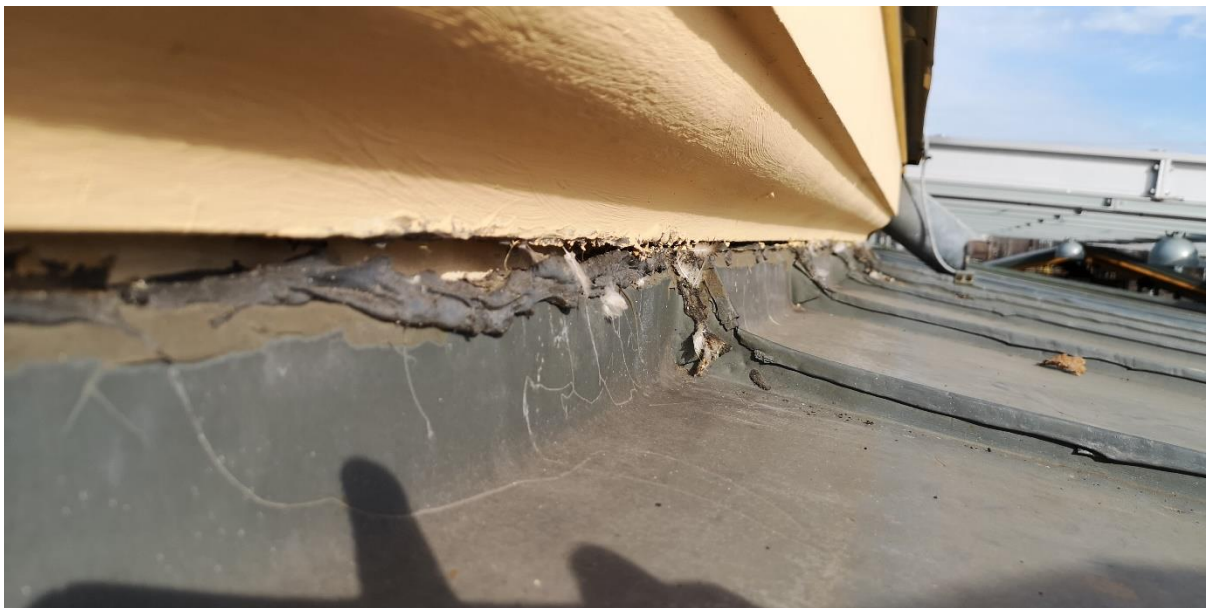
Netěsná spára mezi krytinou a římsou VB

Spáry v ponechaném oplechování budou vyčištěny od stávajících tmelů a budou nově vytmeleny stálepružným, trvanlivým střešním tmelem, vhodným pro aplikaci na danou krytinu a historicky cennou konstrukci.

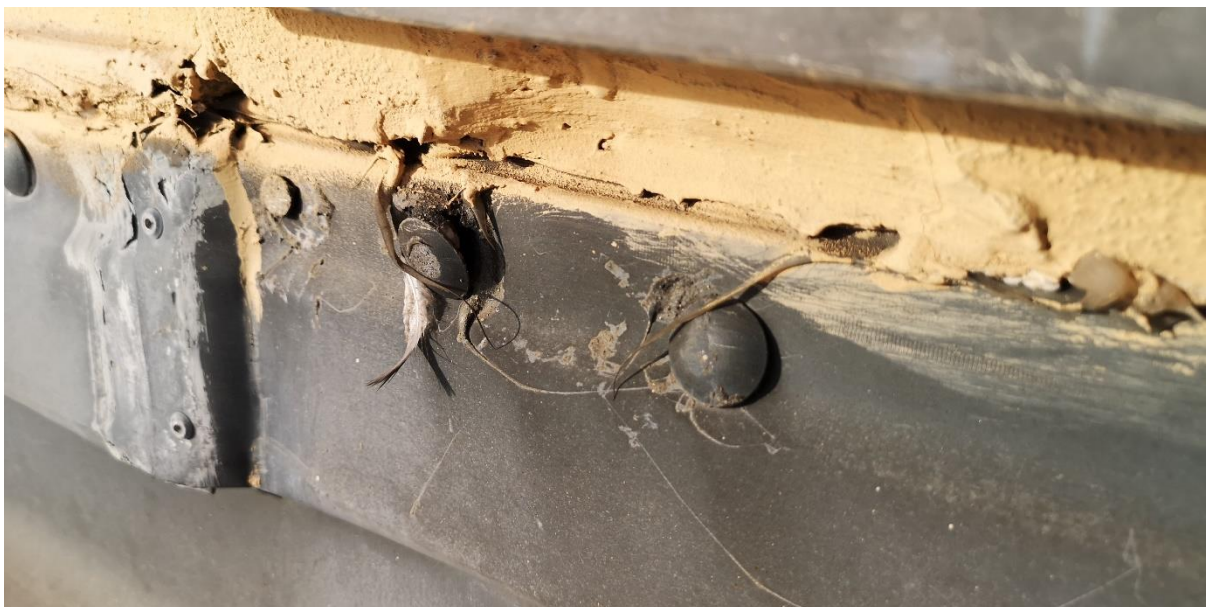
Lokální netěsnosti, uvolněné krycí čepičky krytiny

Trhliny v ponechaných částech titanzinkovém plechu budou opraveny letováním, krytky šroubů a vrutů budou vyměněny. Děravé prostupy ze zaatikového žlabu budou vyměněny.

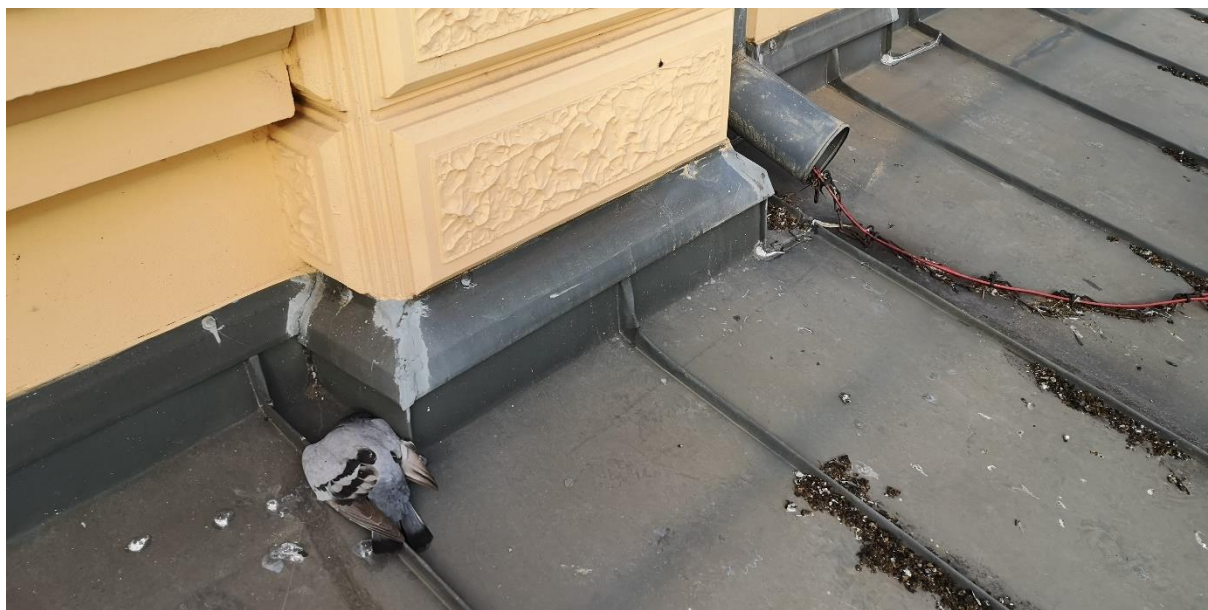
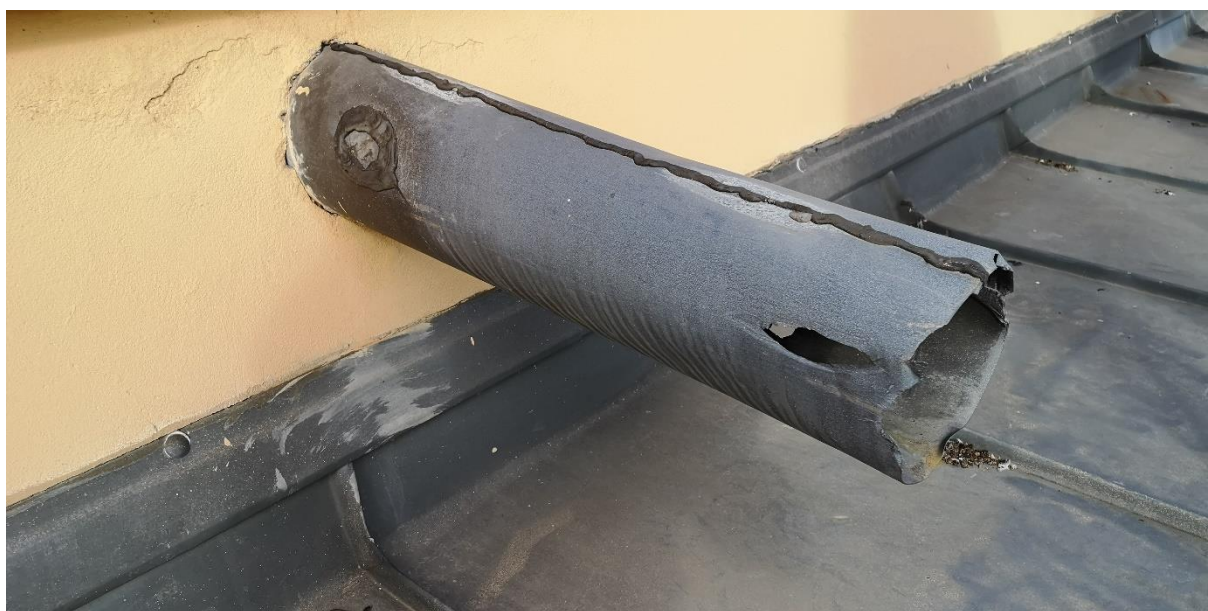
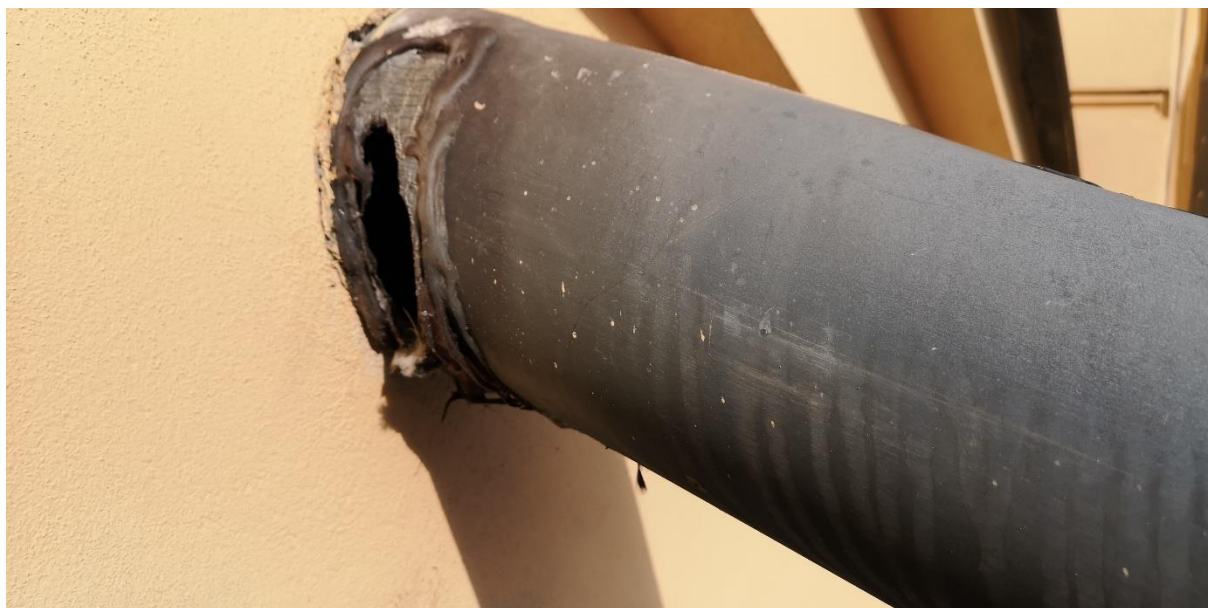
Děravé vývody zaatikového žlabu

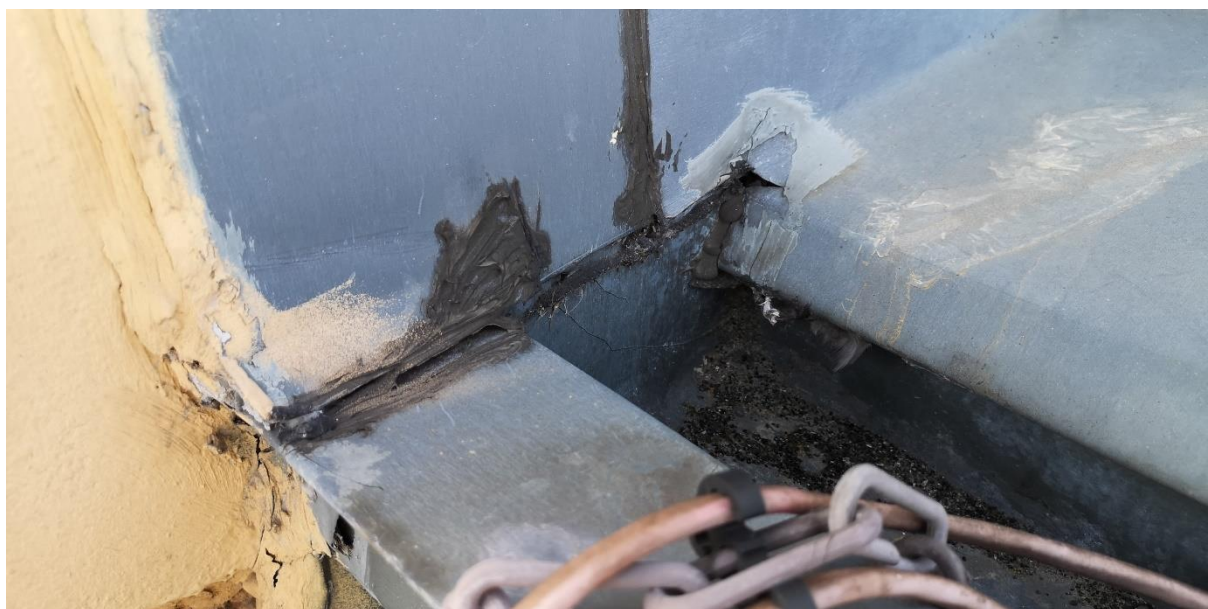
Netěsnosti zaatikového žlabu

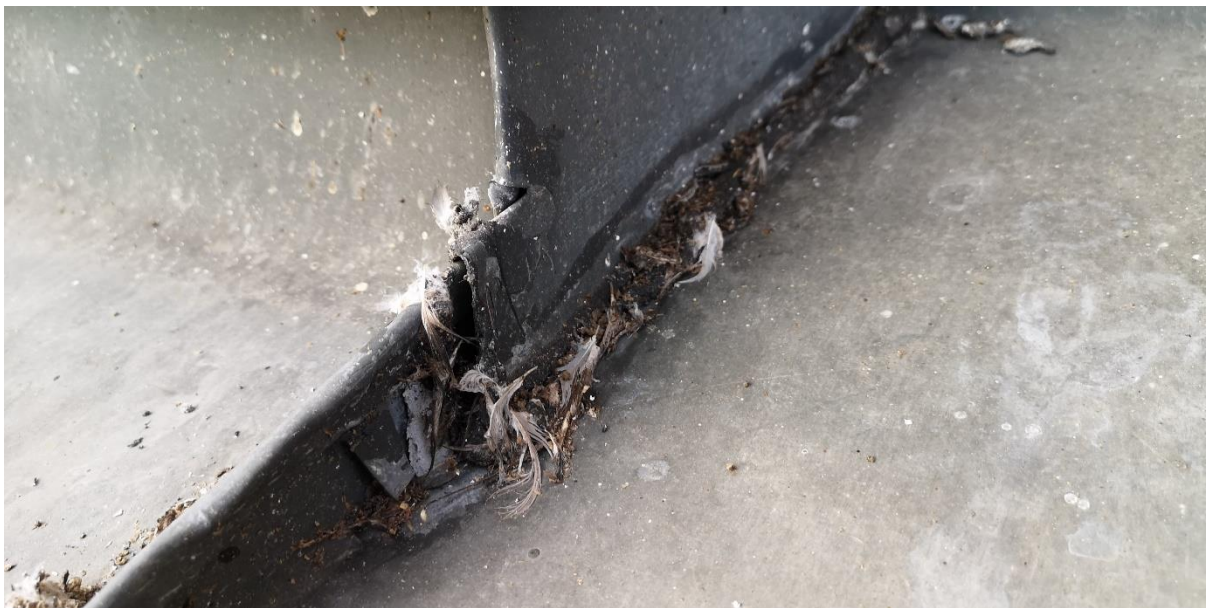
Lokální poruchy krytiny a nečistoty

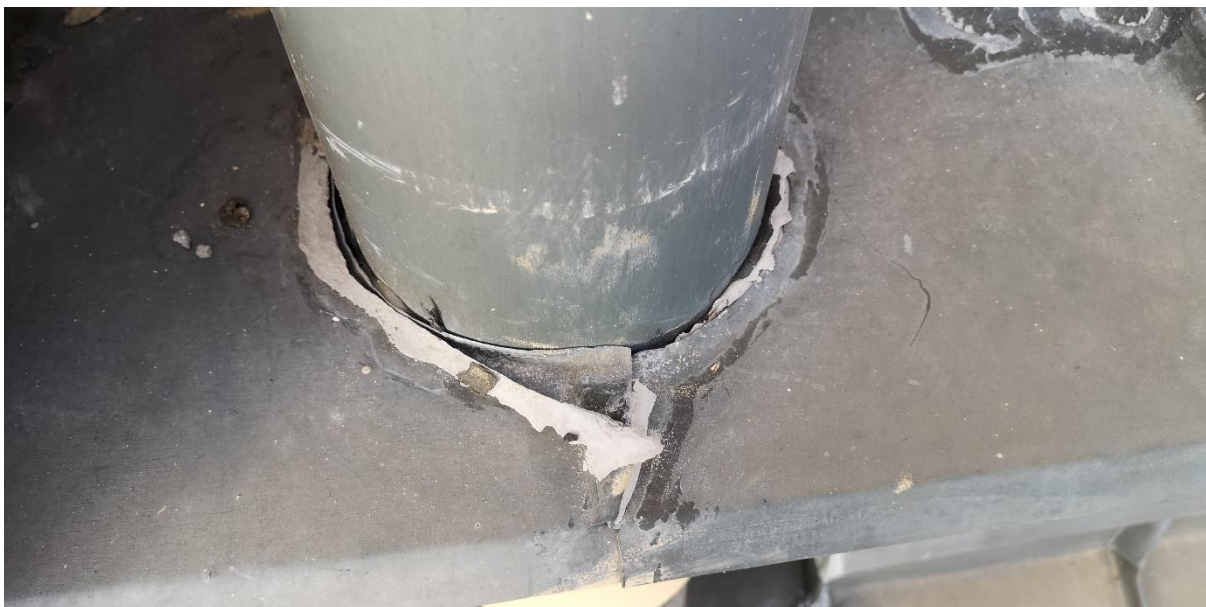
Vypraskaný a odtržený tmel ve sparách

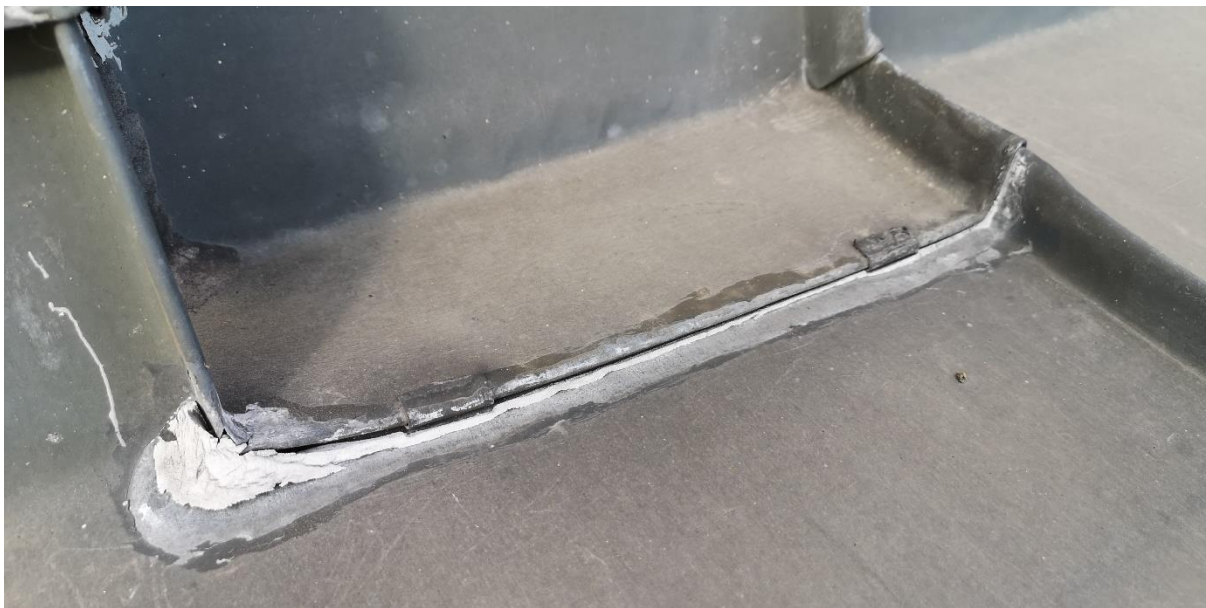
Vypraskaný a odtržený tmel ve sparách

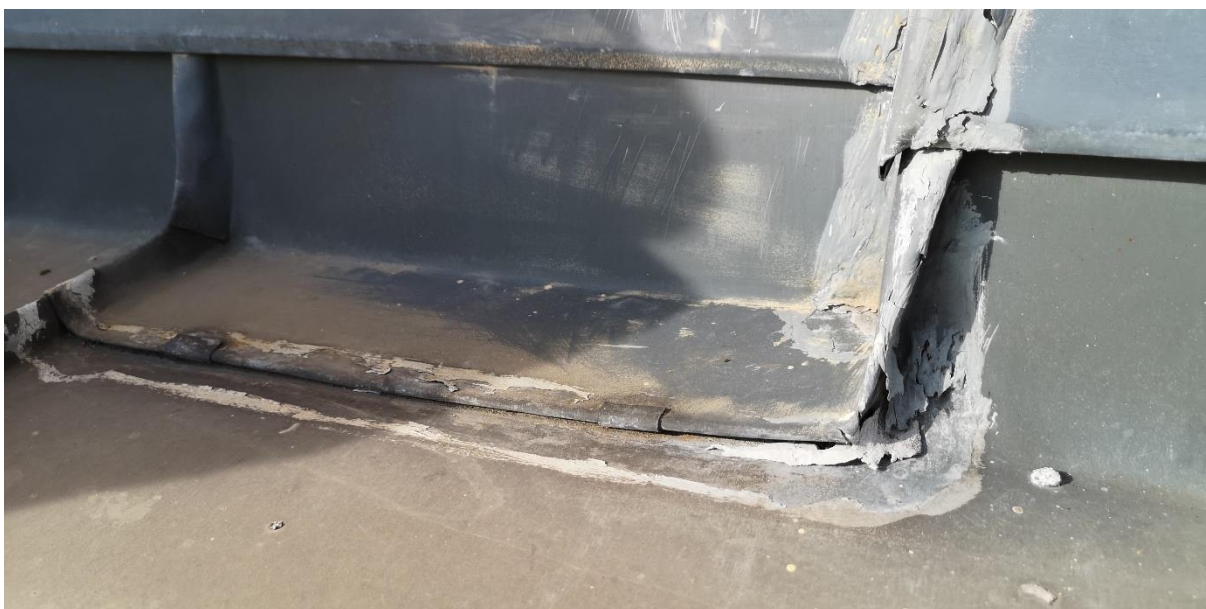
Vypraskaný a odtržený tmel ve sparách

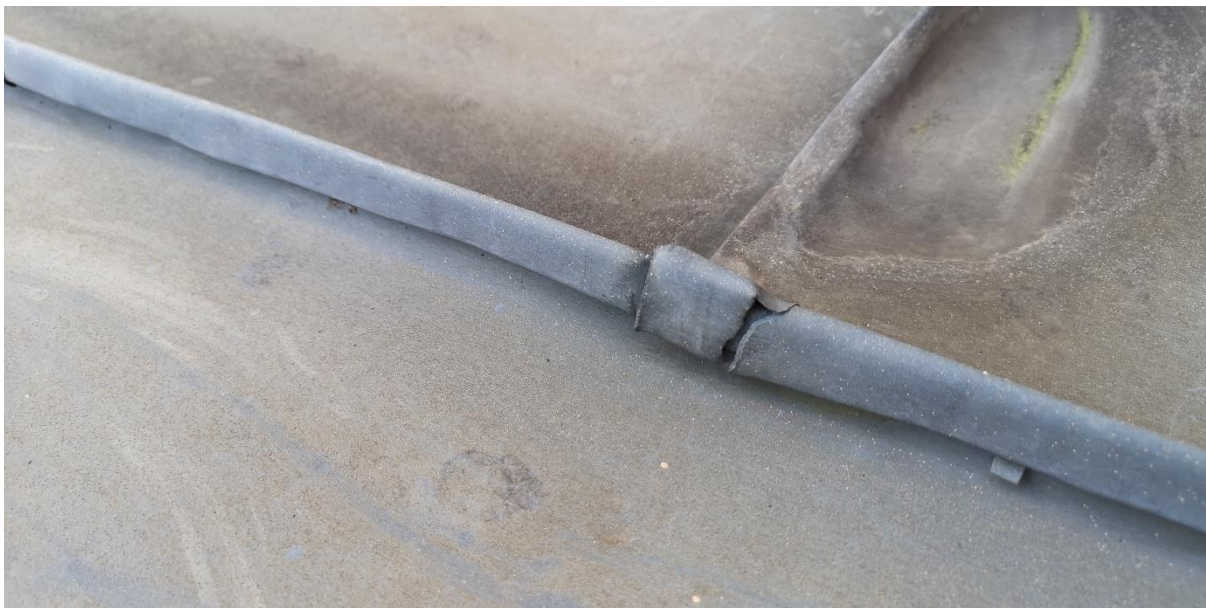
Trhliny titanzinkového plechu v mechanicky exponovaných místech

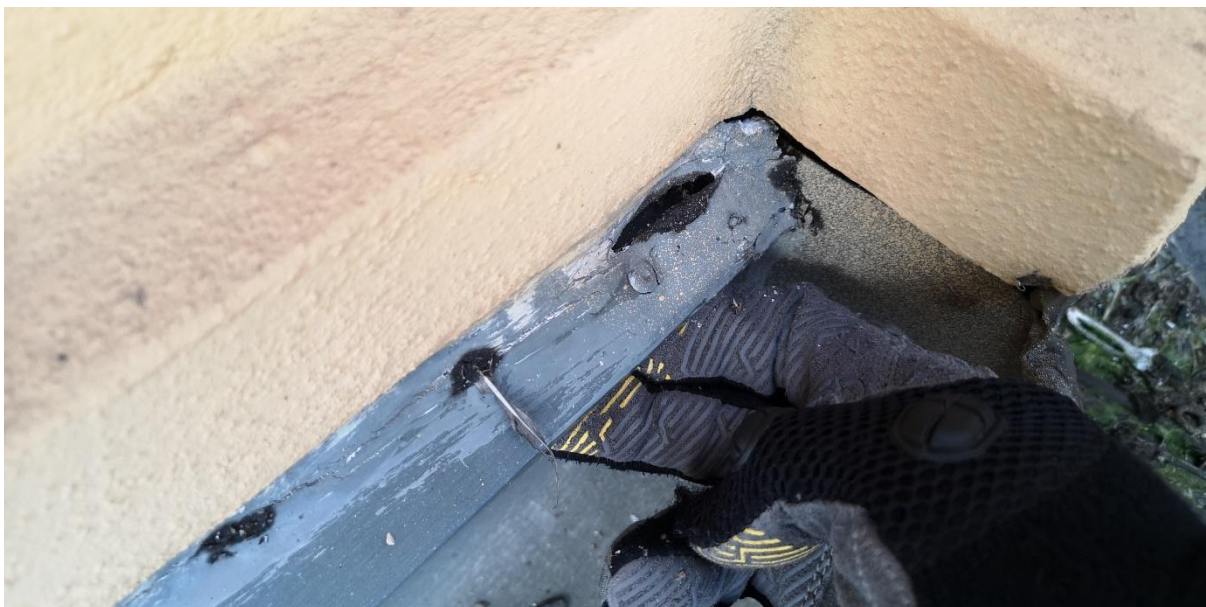
Lokální netěsnosti pláště

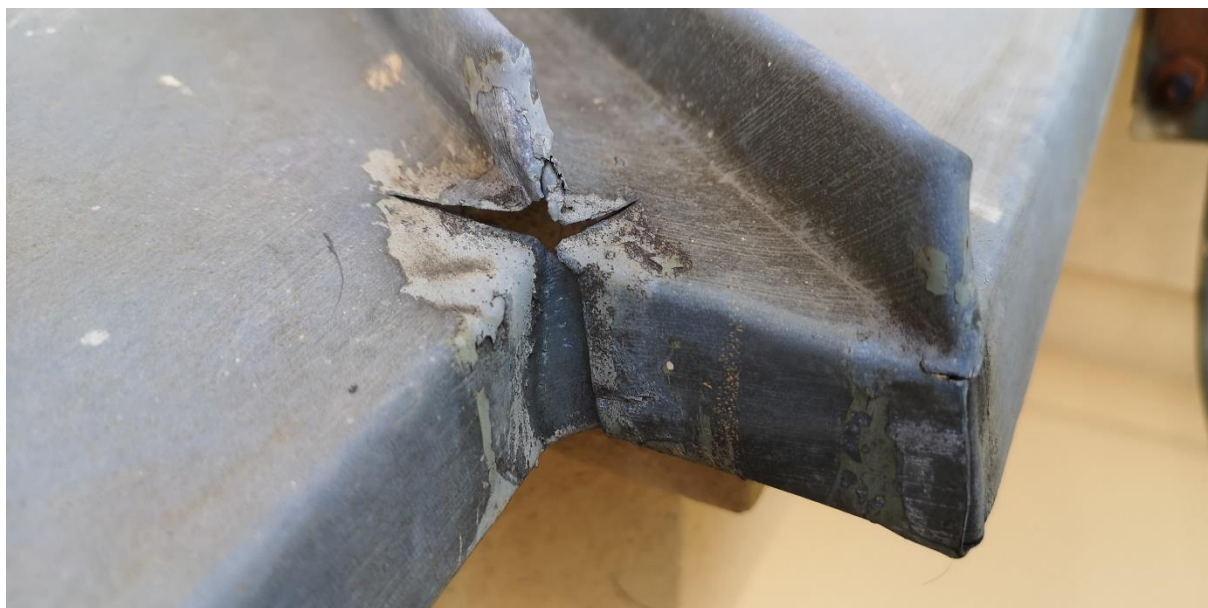
Trhliny titanzinkového plechu v mechanicky exponovaných místech

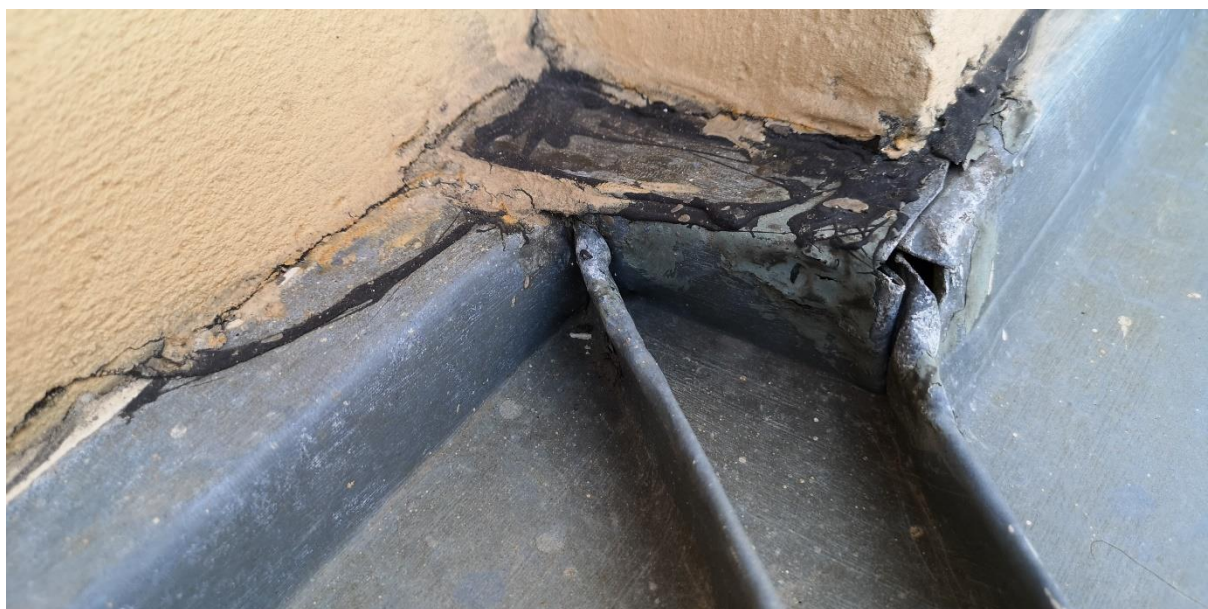
Lokální netěsnosti pláště

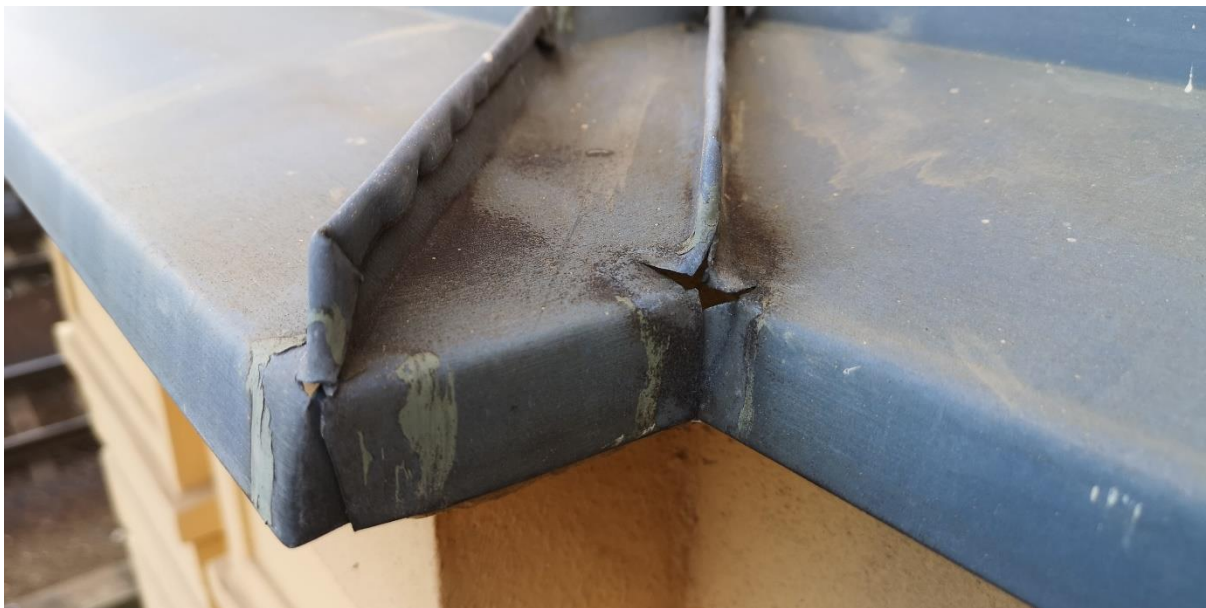
Trhliny titanzinkového plechu v mechanicky exponovaných místech

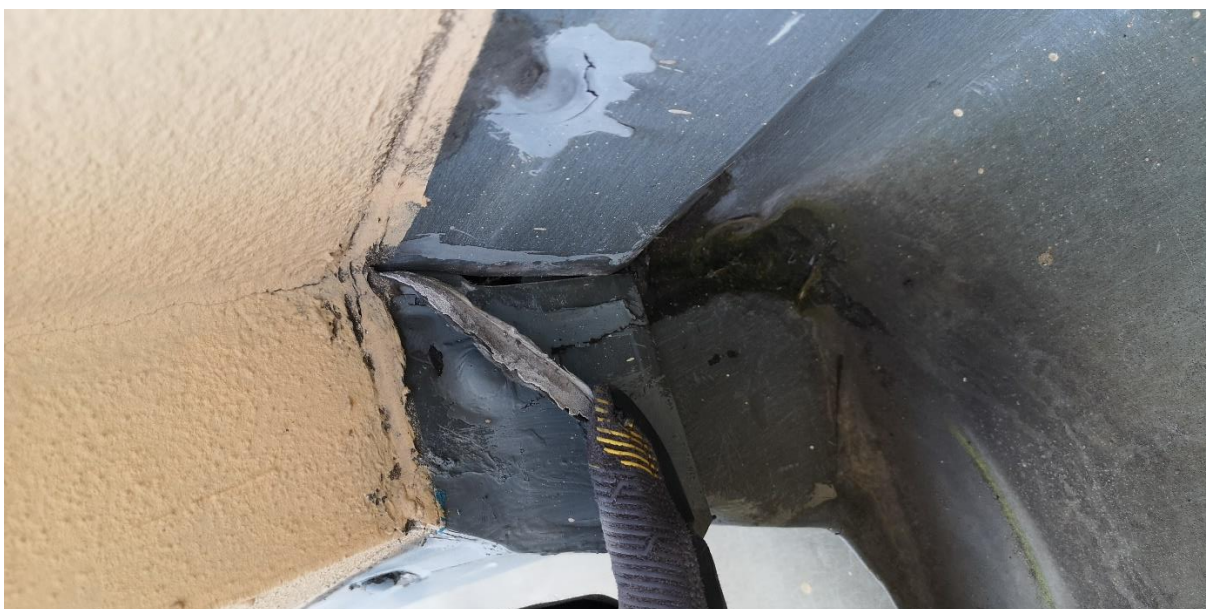
Lokální netěsnosti pláště

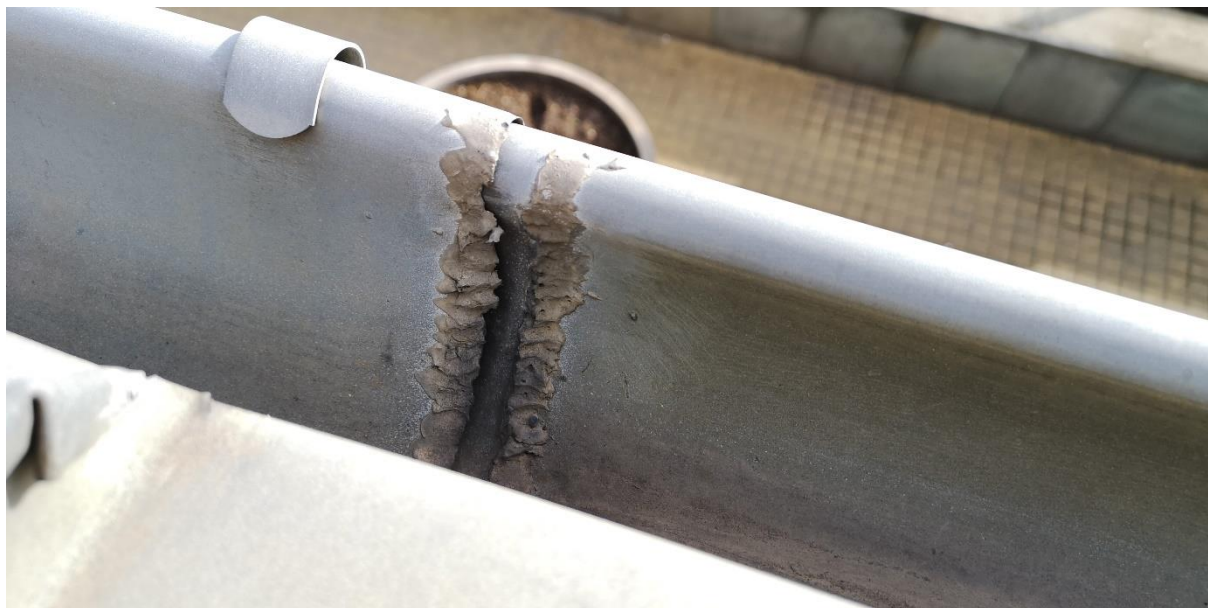
Žlaby jsou provedeny bez podélných dilatací, tedy v místech podélného napojení je spára prasklá. Tmel je vypraskaný a vypadlý, jednotlivé díly žlabu jsou vůči sobě posunuty. Žlab je zkřivený.

Roztržený žlab z důvodu dilatace/tepelné roztažnosti

Kompletní výměna žlabů odvodnění. Materiál žlabů – TiZn předzvětralý, břidlicově šedý, 0,8 mm. Ve žlabech budou vloženy dilatační manžety po vzd. max 7 m. Stávající háky budou ponechány. Před osazením nových žlabů odvodnění dojde ke kontrole a případné opravě (narovnání) nebo výměně žlabových háků

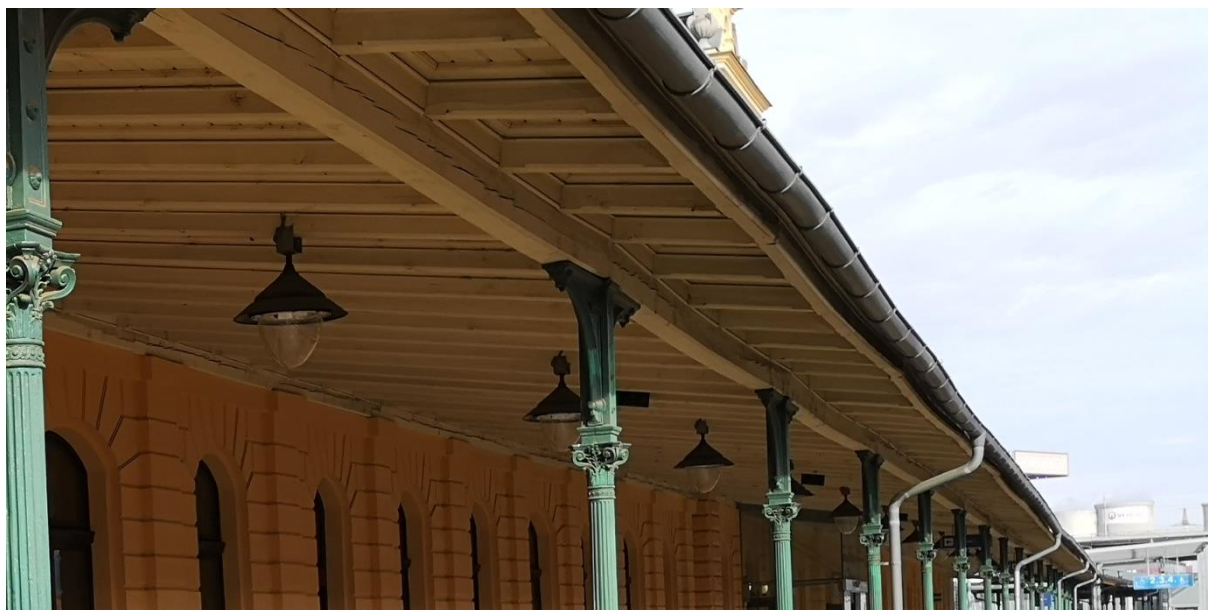
Pokřivený okapový žlab

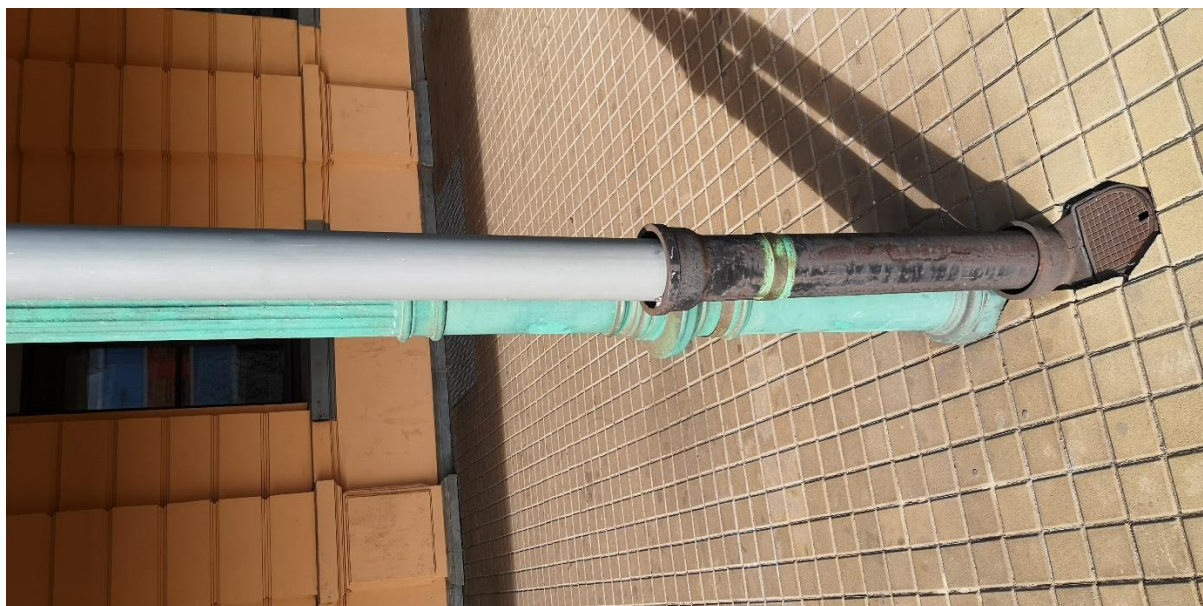
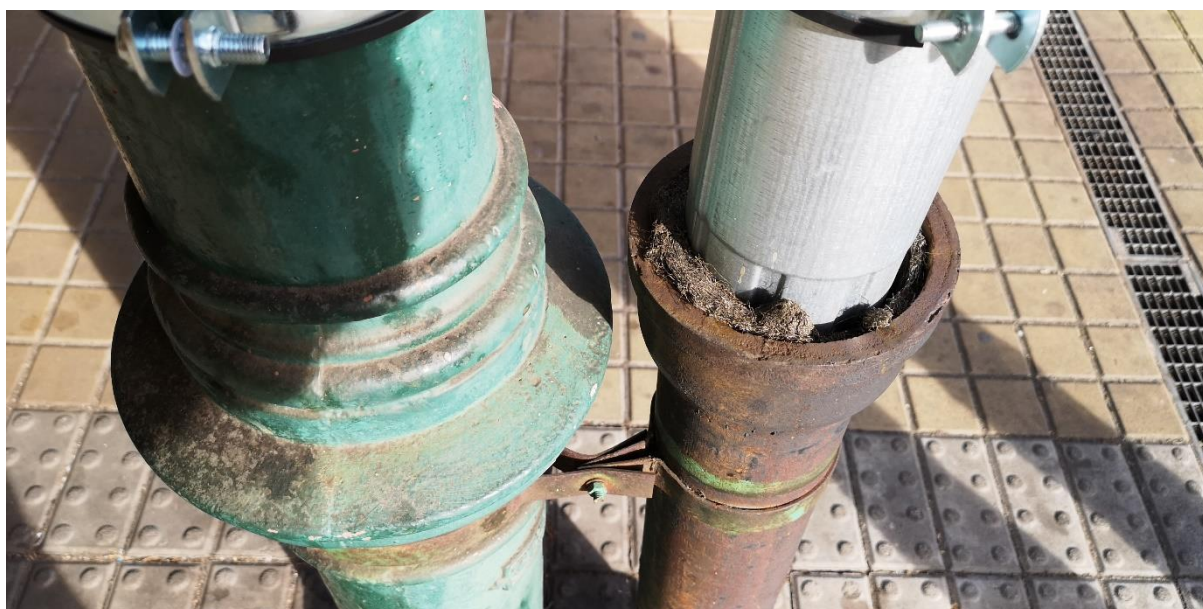
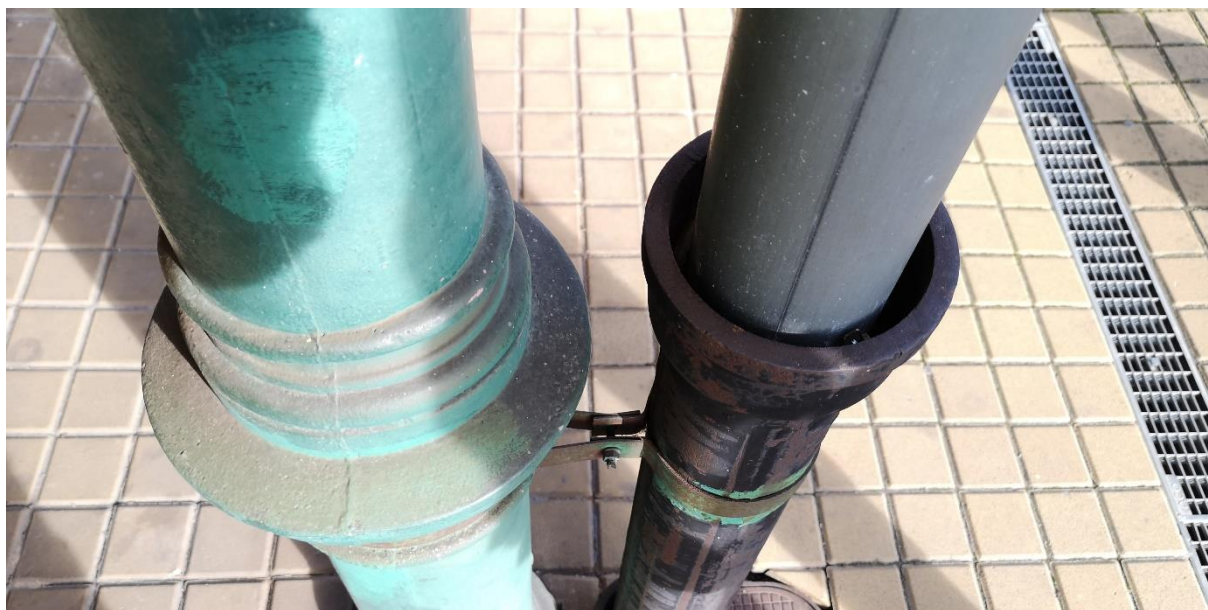
Svislé titanzinkové svody jsou mírně zdeformované. V zaústění klempířského svodu do litinové tvarovky ve většině případů již chybí kovová vata, případně je napůl vyvlečená ze spáry ven.

Chybějící či vytahaná kovová vata

Hrdlo litinového svodu bude zatěsněno pryžovou manžetou – viz foto níže.

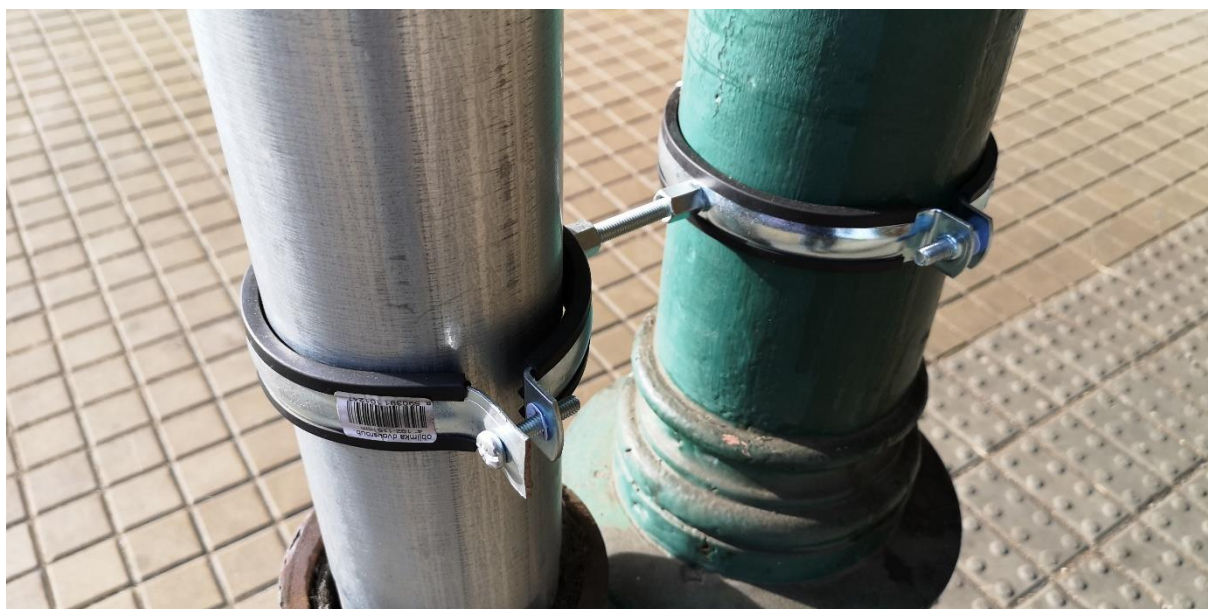
Některé klempířské svody jsou nově přichyceny typovým úchytem ke sloupu v „hobby/inštalatérském“ provedení. Toto provedení není slučitelné s historicky ceněnou chráněnou konstrukcí.

Provedení úchytu svodu neslučitelné s historicky ceněnou chráněnou konstrukcí

Nevyhovující „hobby“ úchyty žlabu budou nahrazeny masivní objímkou z ocelové pásovin, dle provedení na opavském nástupišti. Vzor viz foto níže:

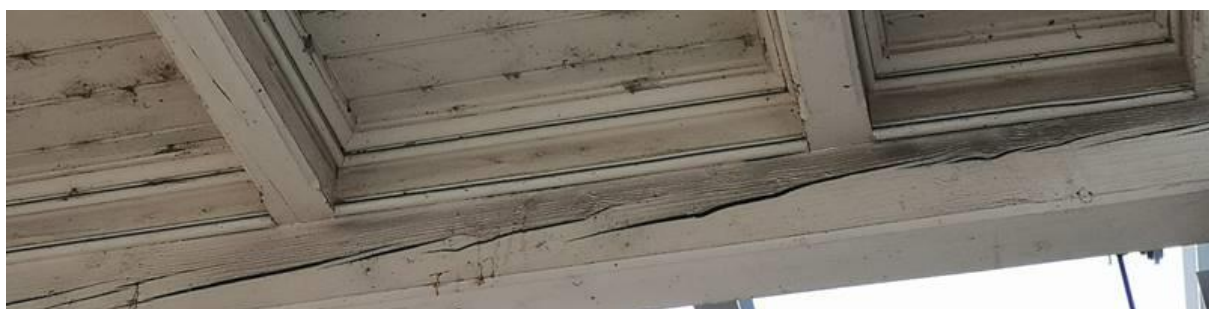
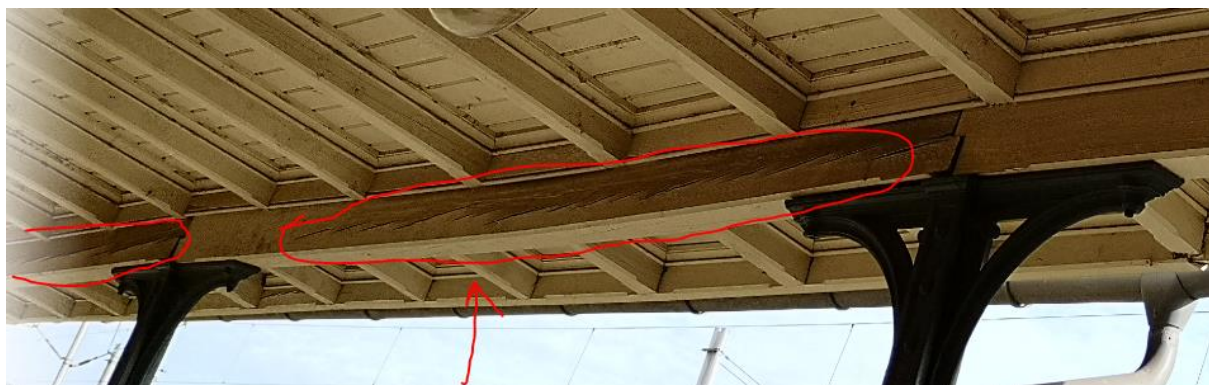
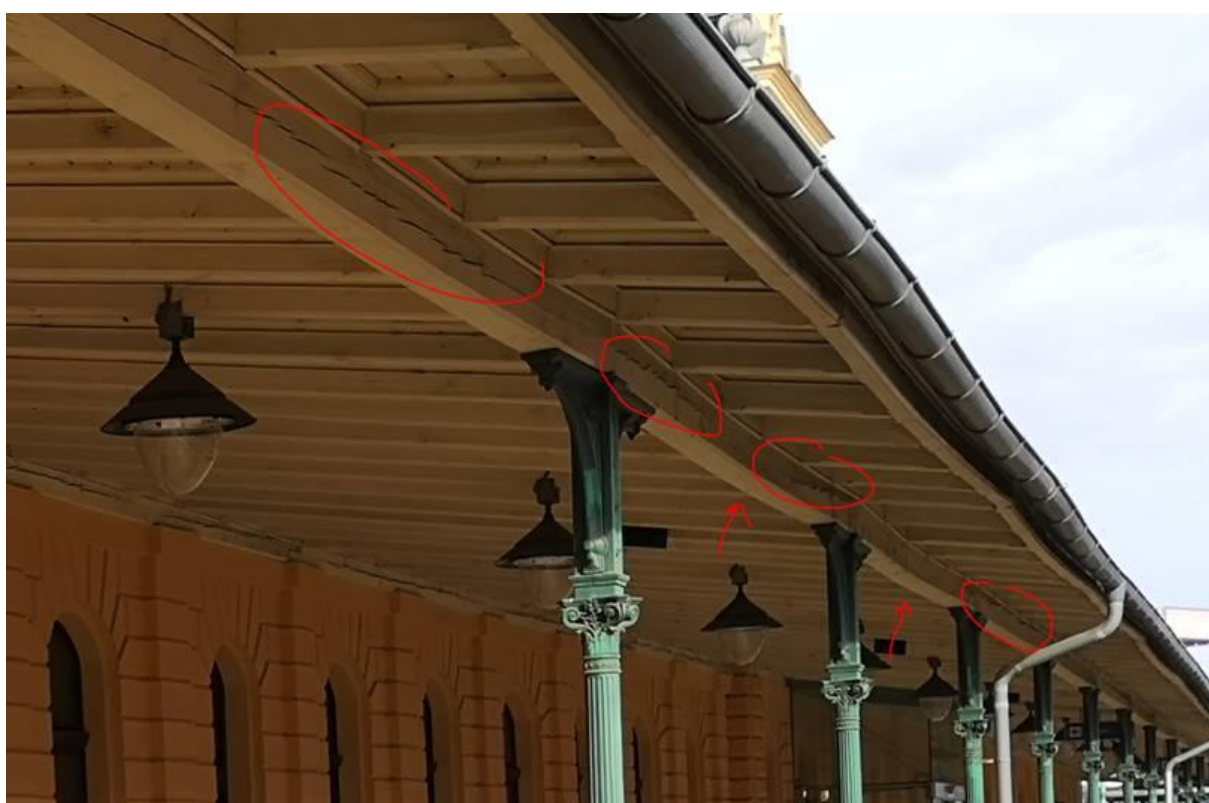
Dřevěné trámy (vaznice) nad sloupy –Trámy vykazují na pohled výrazné svislé průhyby a jsou po délce potrhány, cca v polovině výšky průřezu. Průhyb vaznice je prokopírován i do deformace vnější vazničky a dešťového žlabu.

Na základě odborného posudku Ing. Marka Lukáše z 05/2020 (není součástí tohoto projektu) se jedná o nevyhovující stav.

Je nutná okamžitá výměna těchto prvků za vyhovující konstrukci, nejlépe do nejbližšího zimního období. V opačném případě je nutné odstraňovat sníh ze střechy, v případě výskytu významnější sněhové vrstvy, zejména mokrého či zmrzlého sněhu.

S ohledem na výsledek statického posudku vazného trámu bude potřeba přistoupit k jeho úplné výměně.

Vaznice budou nahrazeny novým dřevěným profilem min 180 x 250 mm, dřevo třídy pevnosti min C24. Dřevo musí být před zabudováním dostatečně vysušené. Projektant si je vědom omezené dostupnosti vhodného materiálu. Zhotovitel zvolí přesný profil, typ dřeviny dle možností dostupnosti a doloží statický výpočet vaznice - se zohledněním statického schématu nového prvku, jeho uložení na sloupech, oslabení v místech uložení krokví, ...
