Žst. Ostrava – Svinov
Zastřešení 1. nástupiště - oprava
Projekt

Předmětem objednávky je posudek stávajícího stavu zastřešení 1. nástupiště v žst. Ostrava – Svinov, dokumentace stavebního stavu a návrh technického řešení a rozsahu oprav.

Název stavby:	Oprava zastřešení 1. nástupiště ŽST. Ostrava Svinov
Stupeň dokumentace:	Projekt
Objednatel:	Správa železniční dopravní cesty, státní organizace se sídlem Dlážděná 1003/7 Praha 1 – Nové Město 186 00 SŽDC Oblastní ředitelství Ostrava Muglinovská 1038/5 Ostrava Přívoz 702 00
Odpovědný projektant stavby:	Ing. Pavel Kříž
Charakteristika a účel stavby:	Veřejná dopravní (drážní) stavba, oprava zastřešení z důvodů nevyhovujícího stavebního stavu
Místo stavby:	Železniční stanice Ostrava Svinov
Trať:	č. 321
Traťový úsek:	1891L1
Kilometrická poloha zastřešení:	261,775 – 262,075 km
Kraj:	Moravskoslezský
Obec:	Ostrava
Katastrální území:	Svinov

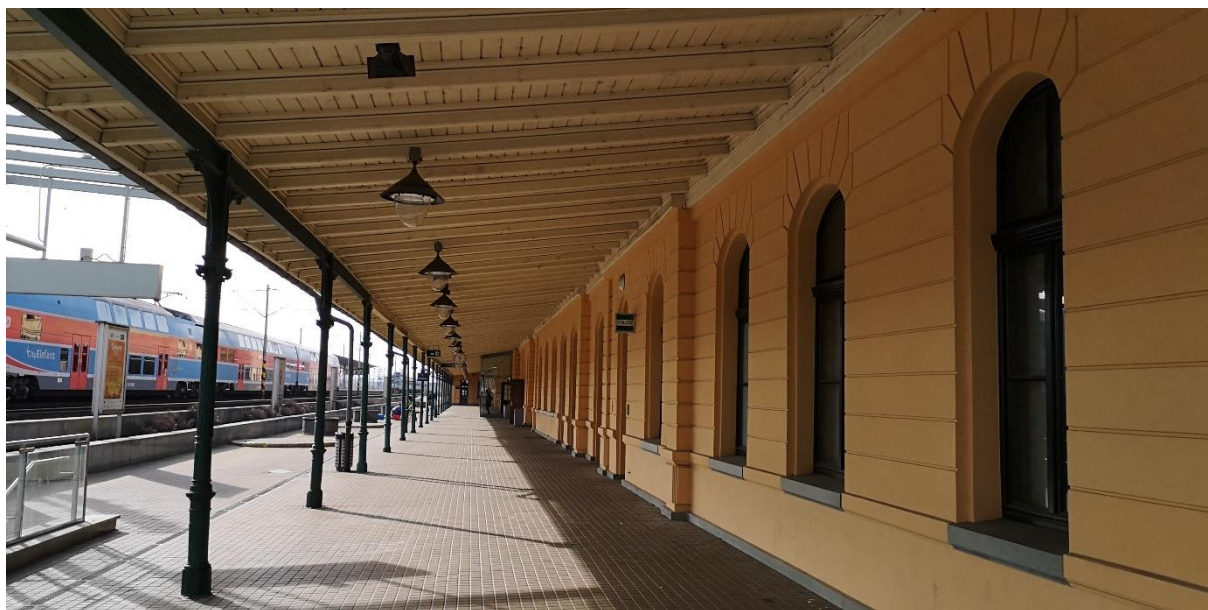
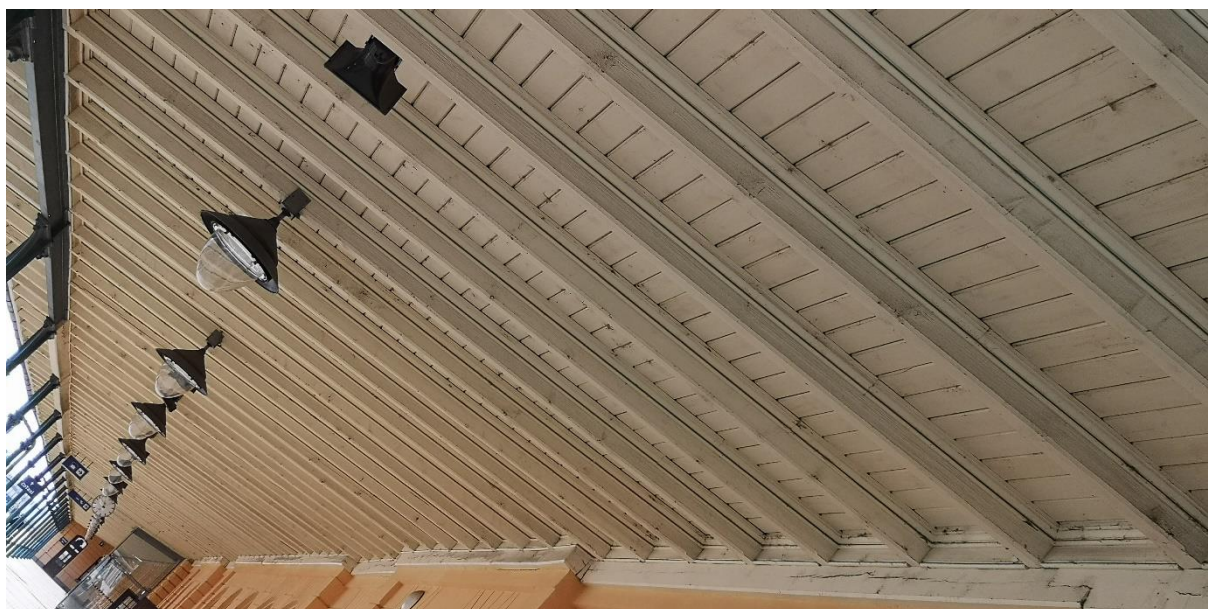
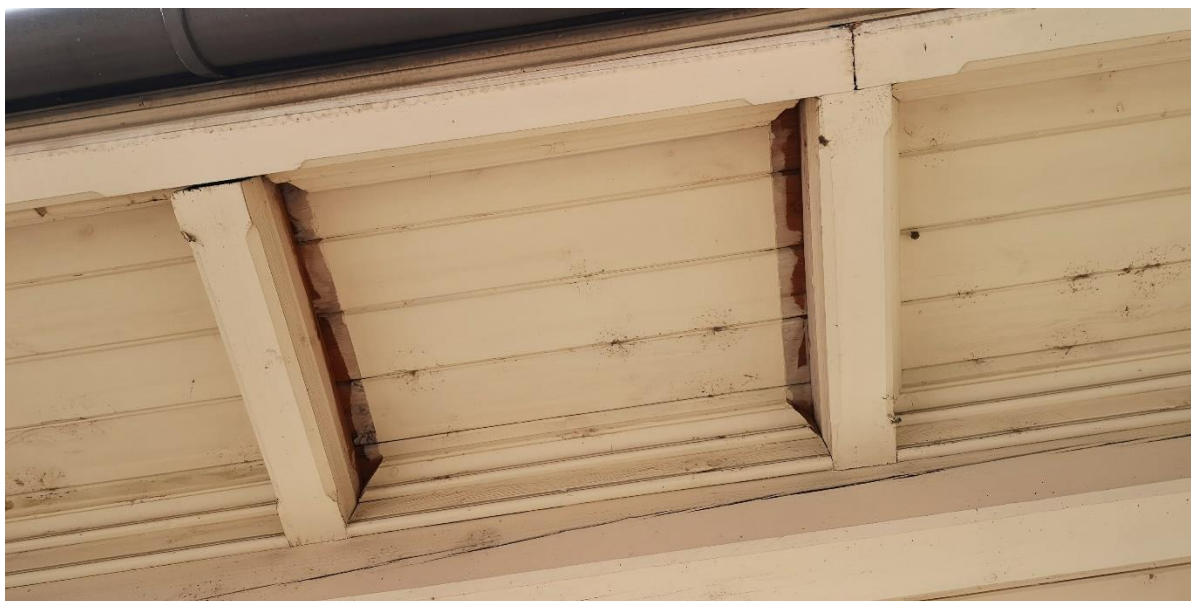
Lokálně chybí ozdobné laťování podhledu.

Chybějící ozdobné laťování podhledu

Chybějící a poškozené ozdobné olištování bude doplněno, profil lišty bude oměřen ze stávajícího řešení.

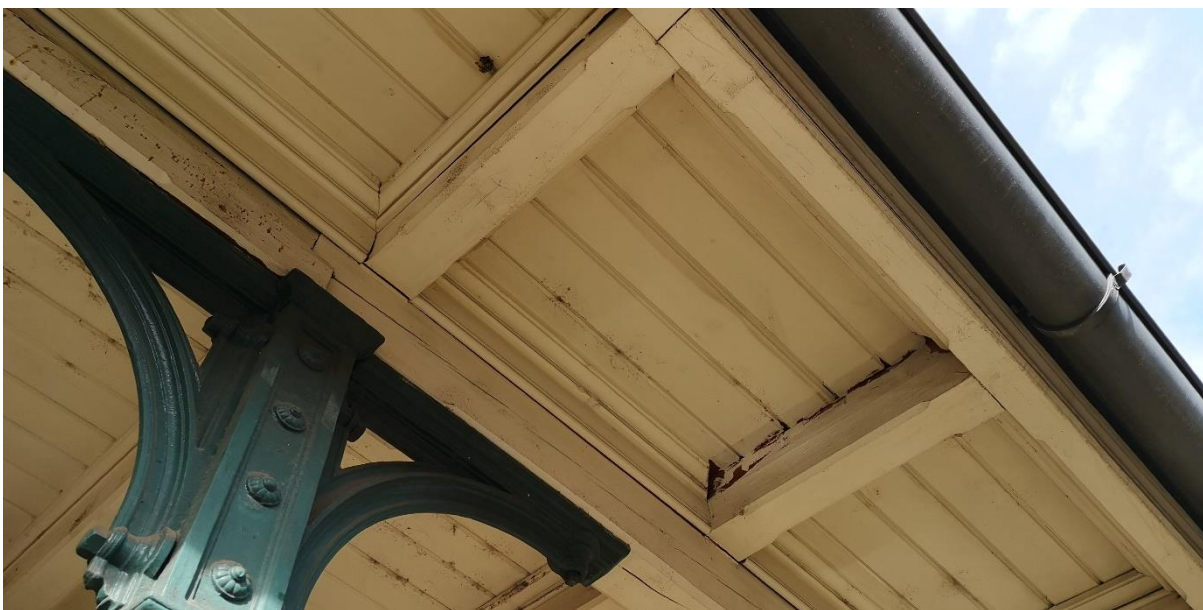
Chybějící ozdobné laťování podhledu

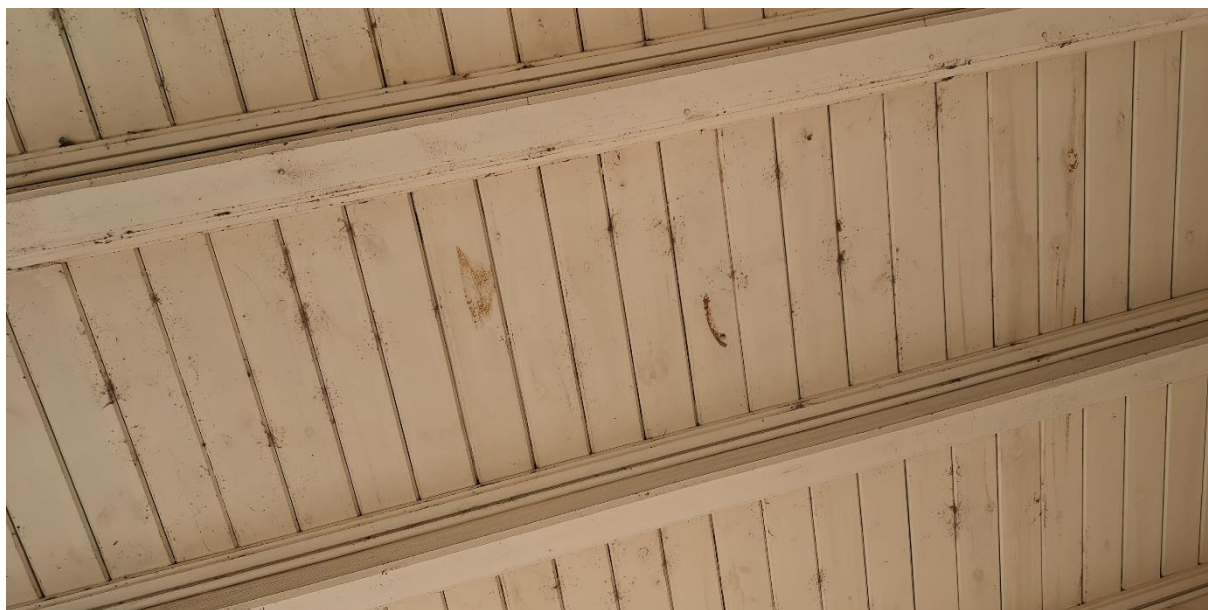
Ochranný nátěr dřevěných konstrukcí je již částečně za životností, podhled je „flekatý“ a nestejnorodý.

Stav ochranného nátěru dřevěných konstrukcí

- na stávající dřevěné konstrukce bude aplikována lazura ve dvou vrstvách – sjednocující nátěr. Odstín i složení bude navrženo zhotovitelem a vyvorkováno na konstrukci.

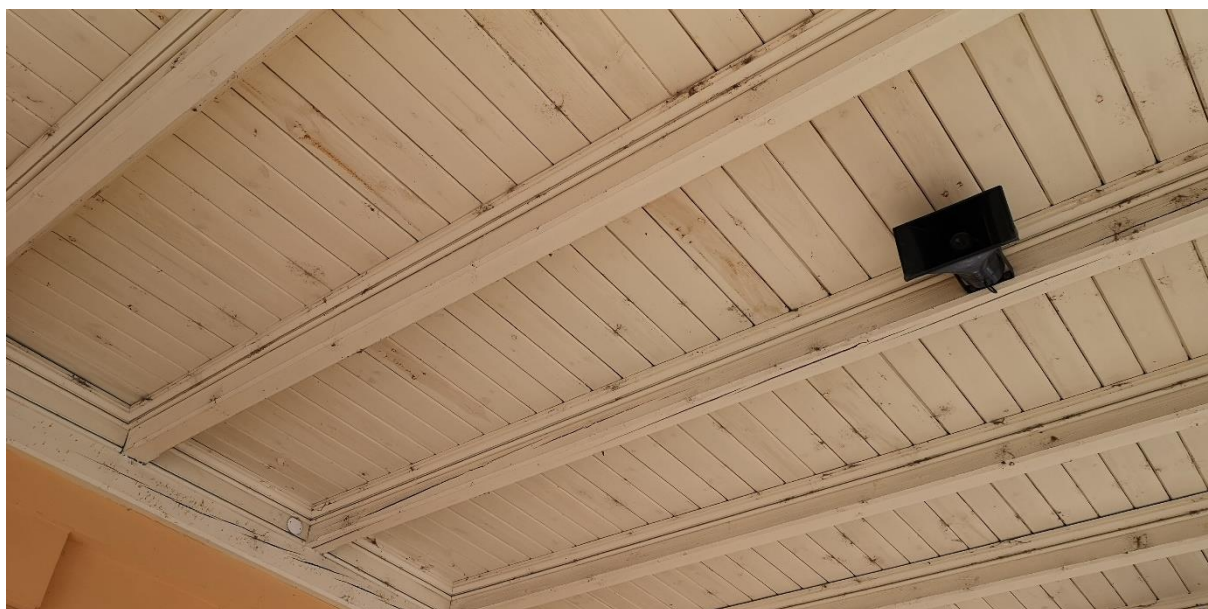
Stav ochranného nátěru dřevěných konstrukcí

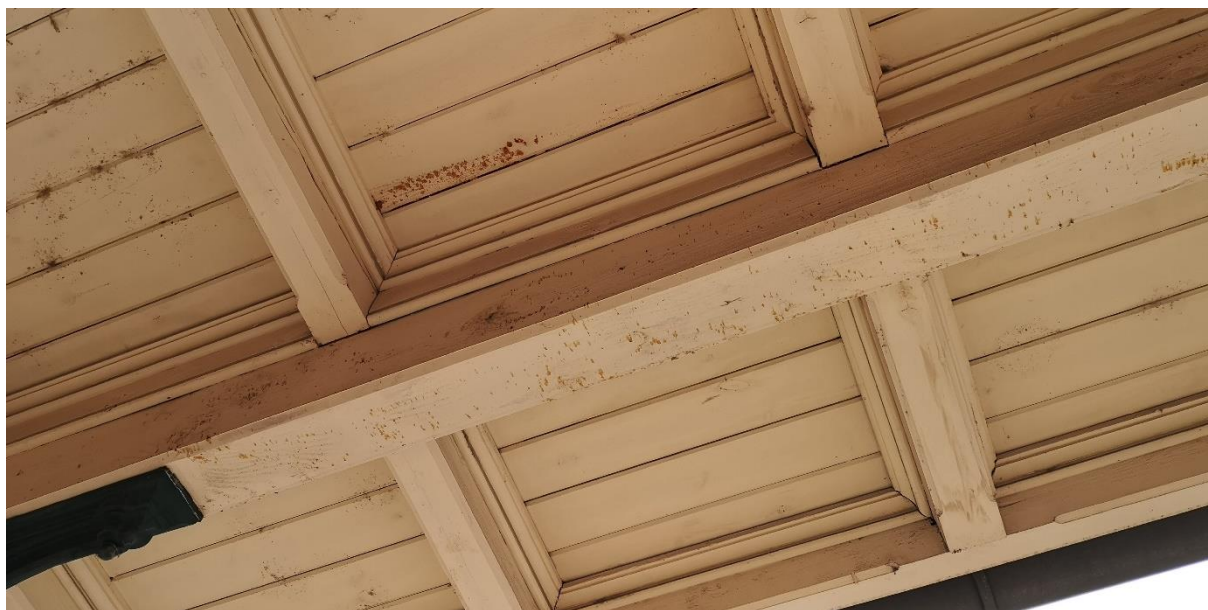
Stav ochranného nátěru dřevěných konstrukcí

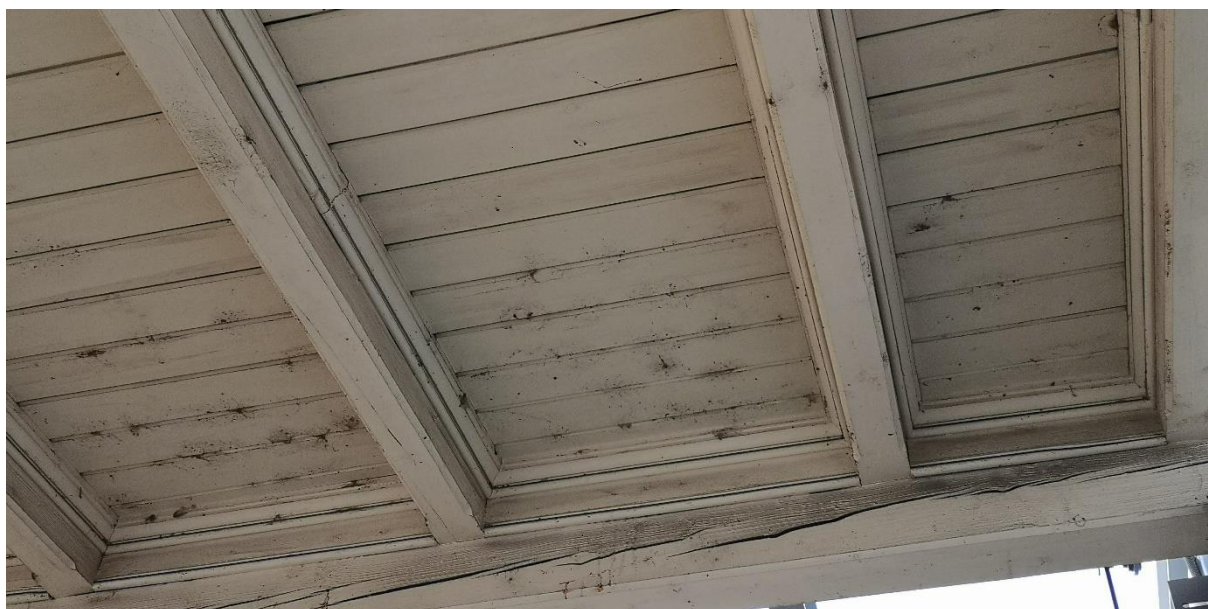
Stav ochranného nátěru dřevěných konstrukcí

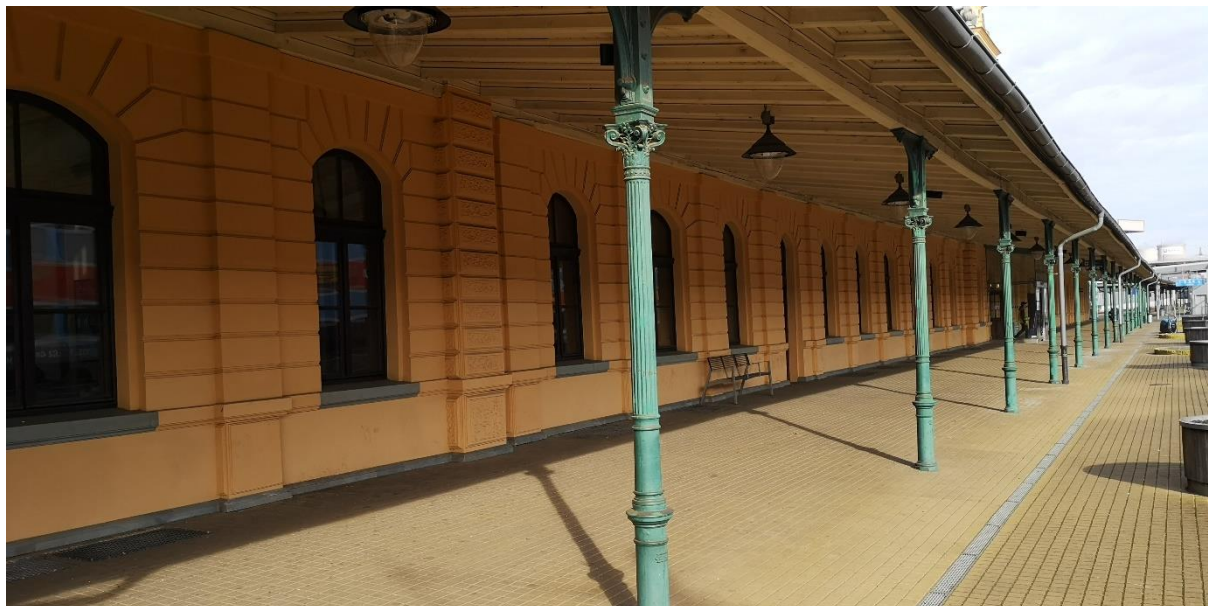
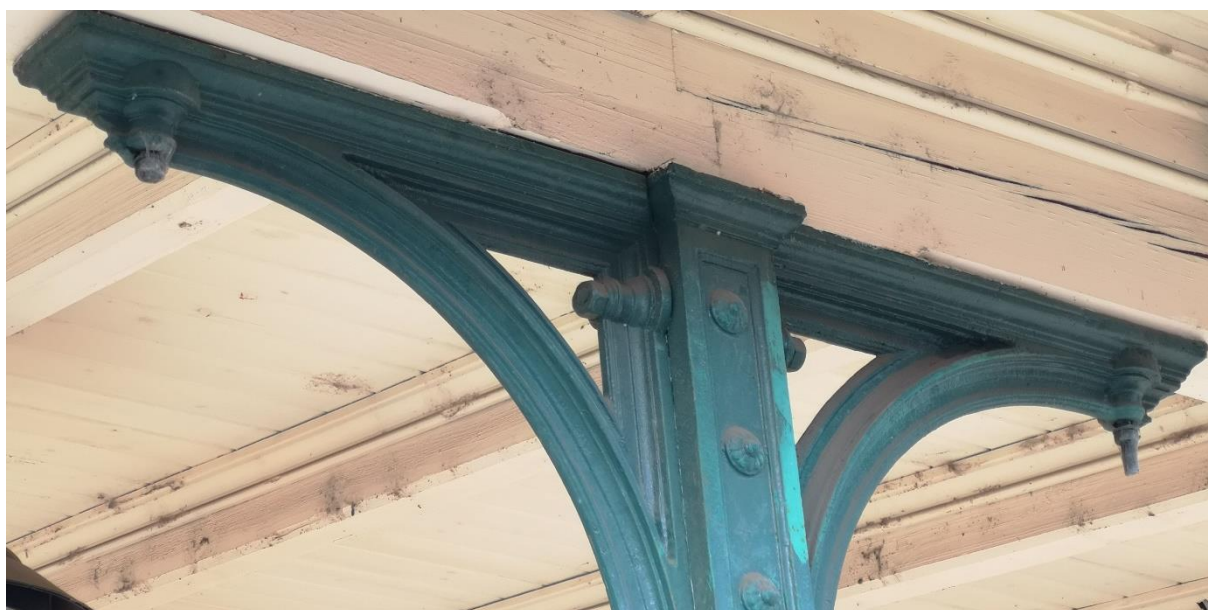
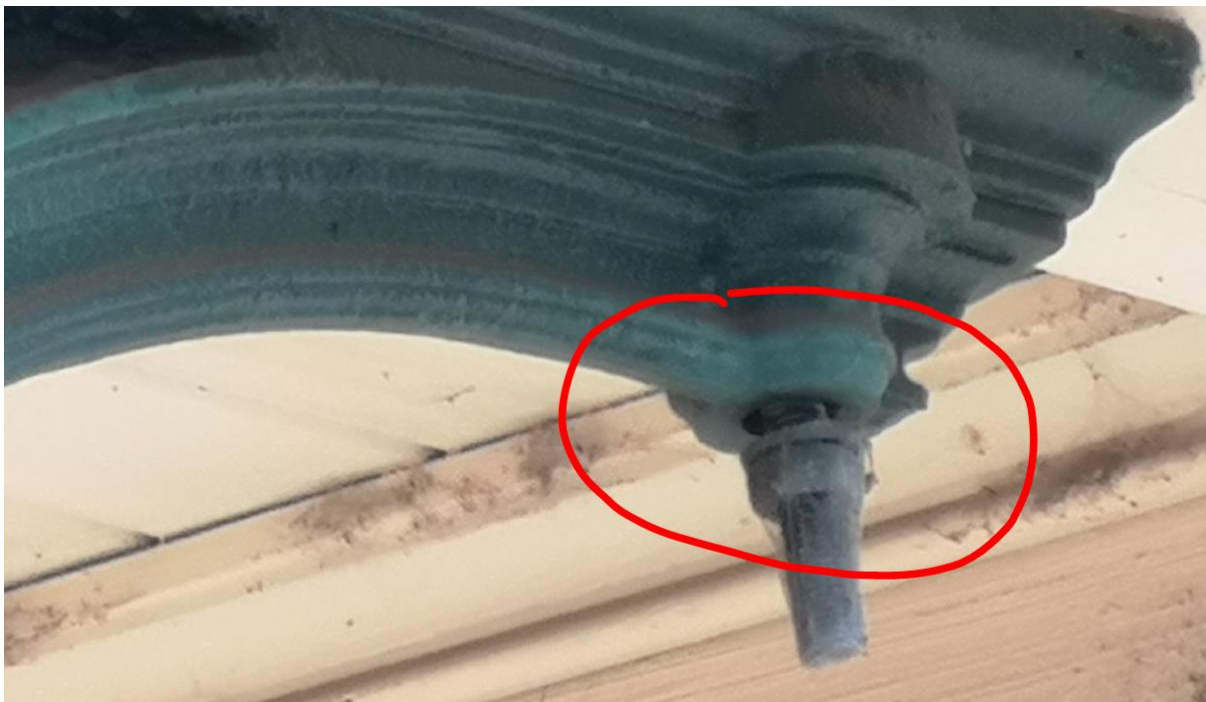
Lokálně jsou uvolněny jistící šrouby trámů na hlavici sloupu.

Uvolněné pojistné šrouby dřevěných vaznic k hlavici šroubu

Budou dotaženy matky u šroubů v hlavici sloupů – kotevní šrouby dřevěných trámů. Mezera mezi matkou a trámem bude případně vypodložena nasunutými velkoplošnými podložkami, tyto budou zajištěny proti vypadnutí.

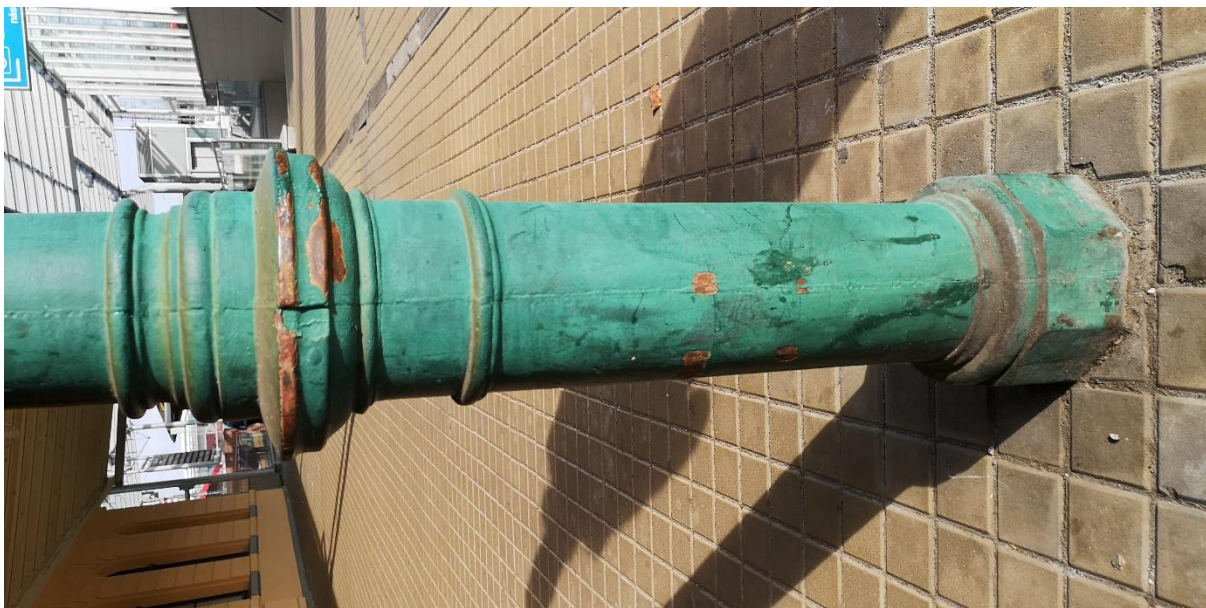
Na konstrukci došlo v řadě míst k mechanickému oděru nátěrového souvrství, zejména na hranách. Na sloupech se vyskytuje povrchová koroze.

Stav ocelových sloupů

Po odstranění nesoudržných částí stávajícího nátěru, očištění a odmaštění konstrukce bude aplikován nátěrový systém. Výběr ochranného nátěrového systému ocelové konstrukce podléhá předpisu ČD S5/4 – předpis protikorozi ochrana ocelových konstrukcí + systém kontroly a dokumentace.

PKO je předepsána pro stupeň korozní agresivity atmosféry C4, s vysokou životností. Pohledové plochy ocelových částí budou po očištění opatřeny ochranným nátěrovým systémem ONS 13

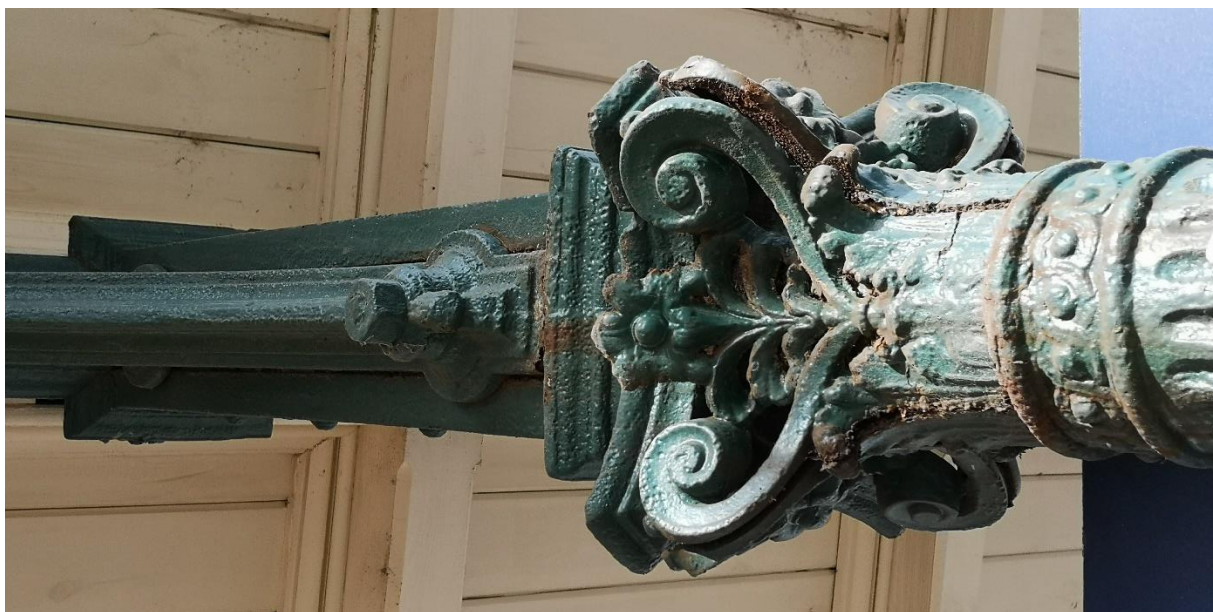
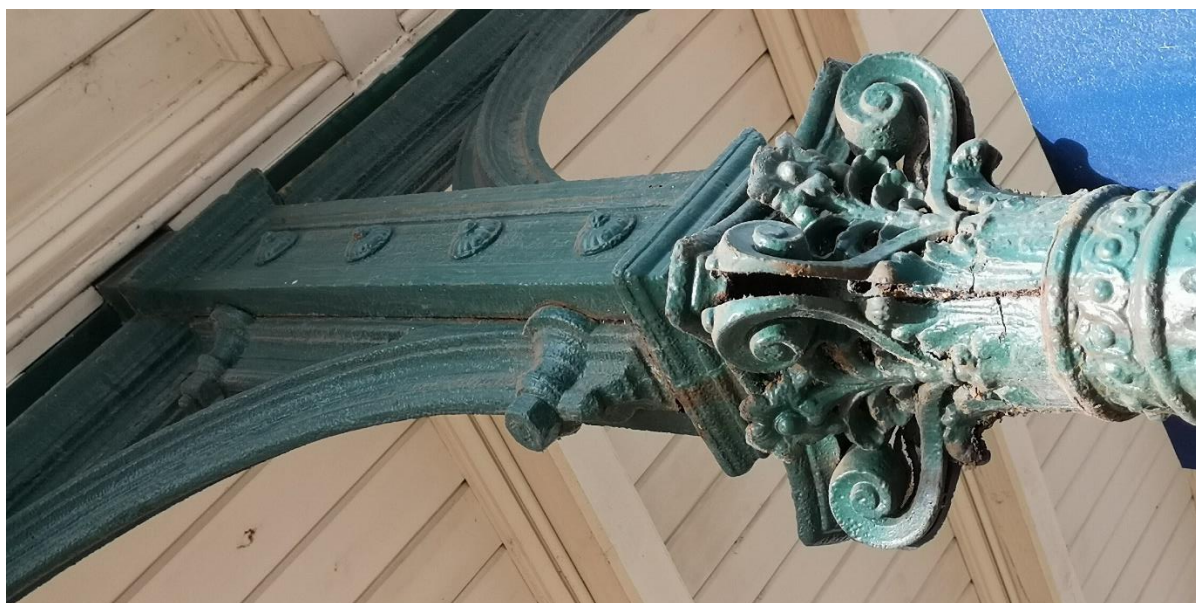
Tvarově složité ozdobné hlavice sloupů jsou pokryty nečistotami, důsledkem čehož jsou hlavice ve velké míře napadeny povrchovou korozí. 3 ks ozdobných hlavic jsou prasklé.

Prasklé ozdobné hlavice sloupů

U sloupů s poškozenou či ulomenou ozdobou v oblasti hlavice bude tento prvek doplněn – replikou.
