„Oprava mostu v úseku Starkoč – Červený Kostelec“

Protokol o podrobné prohlídce

TÚ 1651 Jaroměř (mimo) - Lubawka (PKP) (část)		DÚ 08 Starkoč - Červený Kostelec		evd. km 18,963
Objekt	most	Šírá trať	Vžitý název: Starkoč - za hradlem	
délka mostu	15,30 m	počet otvorů	1	elektrizace: ne
Objednatel: SZDC, s.o. OŘ Hradec Králové		rychlost na mostě / rychlost traťová [km/h]: 80/80		Traťová třída zatížení s přidruženou rychlostí C2 - 80
návrh hodnocení stavebního stavu	2/3	Vedoucí regionálního pracoviště Ing. Luboš Dejmek		Rok podrobné prohlídky 2017

PROTOKOL O PODROBNÉ PROHLÍDCE

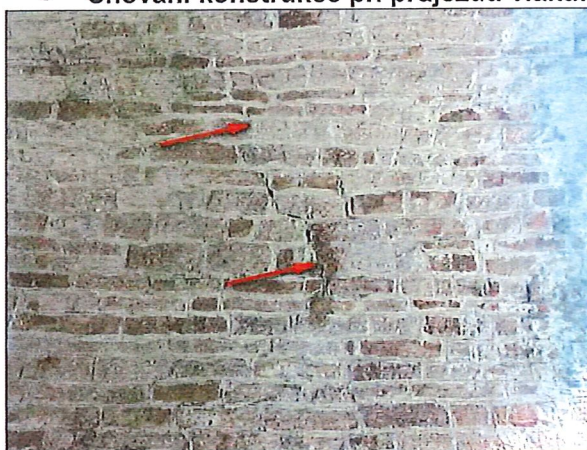
- Konstrukce: z podhledu konstrukce zleva, ve vzdálenosti 2,50 m je šikmá trhлина od vrcholu směrem k O 02, rozevřená až 3 - 4 mm (viz foto č. 1)
Ve střední části, nad O 02 je nepravidelná trhлина ve spáře, rozevřená 0,5 m v délce 0,70 m. Spárování je popraskané, místy vypadané, místy ve spárování jsou patrné průsaky.
- Čelní zdivo:
 - o Vlevo: spárování je popraskané, místy vypadané.
 - o Vpravo: spárování je popraskané, místy vypadané.
Nad vrcholem klenby se zdivo tlačí ven o 20 - 30 mm, spárování v tomto místě popraskané (viz foto č. 2).
V čelním zdivu jsou místy patrné průsaky.
- Římsy:
 - o Vlevo: u sloupku č. 4 a 5 je římsa vylomená, trhliny až 8 mm, sloupky jsou v tomto místě uvolněné.
 - o Vpravo: římsa je v dobrém stavu.
- **Chování konstrukce při průjezdu vlaku: klidné**

Foto č. 1 - K 01, trhлина zleva ve vzdálenosti 2,50 m nad O 02.

- Trhliny z podhledu klenby.
- Boulení čelního zdiva vpravo.
- Chybějící chodníkové podlahy vpravo.
- Průsaky v klenbě.

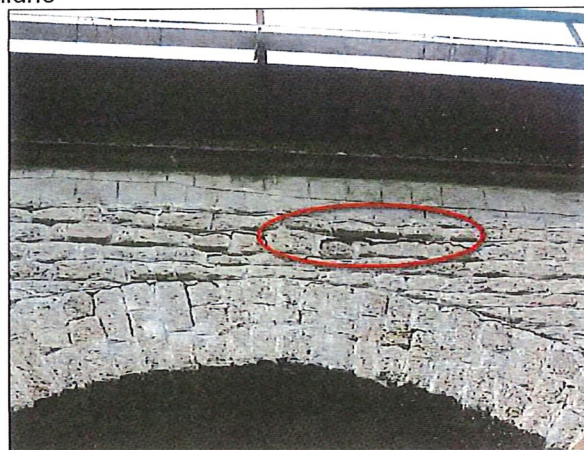
Foto č. 2 - K 01, vytlačení čelního zdiva vpravo.

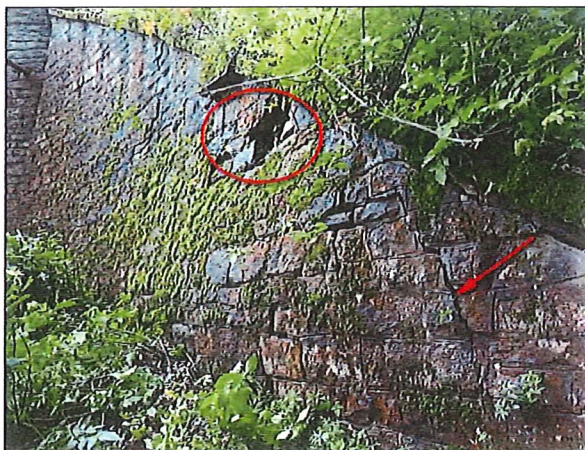
- Ve vzdálenosti 0,93 - 1,80 m od konce křídla je stupňovitá trhlina i přes kvádry, rozevřená až 10 mm
Ve střední části křídla je stupňovitá trhlina od horní části do 1/2 výšky rozevřená 8 - 10 mm, kameny se okolo trhliny tlačí ven až o 30 mm.
Zdivo se mezi těmito trhlinami rozvolňuje a tlačí se ven.
Ve vzdálenosti 2,90 m od konce křídla je, pod krycími kvádry, kaverna na ploše 0,30x0,50 m do hl. až 700 mm (viz foto č. 3).
Od střední části směrem ke konci křídla je zdivo rozvolněné, kvádry se vytlačují ven až o 120 mm (viz foto č. 3) a v konci křídla jsou kvádry již vypadané, zdivo je zde silně rozvolněné (viz foto č. 4).
- Římsa křídla je na konci rozvolněná.
Kvádry povrchově zvětrávají.

Foto č. 3 - O 01, křídlo - kaverna, boulení zdiva a trhlina ve vzdálenosti 0,93 - 1,80 m.

- Kaverna, trhliny a rozvolněné křídla vlevo.
- Trhlina v opěře.
- Poškozené spárování spodní stavby.

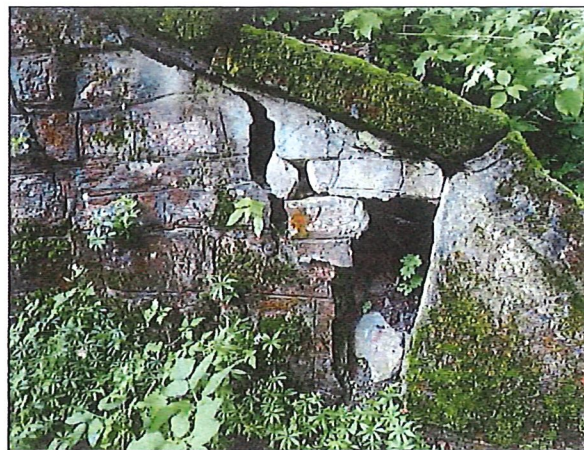
Foto č. 4 - O 01, rozvolněný konec křídla se stupňovitou trhlinou.

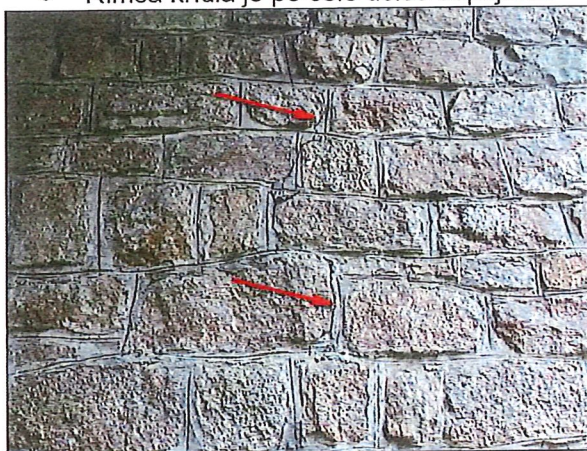
- Opěra: z čela opěry jsou zleva trhliny:
 - ve vzdálenosti 0,70 - 0,80 m je svislá trhlina rozevřená max. 1 mm, po celé výšce opěry, zdivo okolo trhliny se začíná tlačit ven o cca 5 - 10 mm.
 - ve vzdálenosti 2,10 m je svislá trhlina ve spáře od 2/2 výšky.
 - ve vzdálenosti 2,75 - 2,90 m je stupňovitá trhlina rozevřená 2 - 4 mm, po celé výšce opěry (viz foto č. 5).
 - ve vzdálenosti 4,35 m (za roh. kvádry) je svislá trhlina po celé výšce rozevřená max. 2 mm, zdivo se okolo trhliny tlačí ven o max. 10 mm.
- V horní části, u trhliny ve vzdálenosti 2,75 - 2,90 m, se zdivo boulí ven o cca 30 - 40 mm.
V dolní části opěry je vypadané spárování, zdivo je zde zavhlé.

Foto č. 5 - O 02, trhlina zleva ve vzdálenosti 2,75 m.

- Trhliny a rozvolnění křídla vpravo.
- Trhliny a boulení zdiva opěry.
- Vypadlý kvádr křídla vpravo.

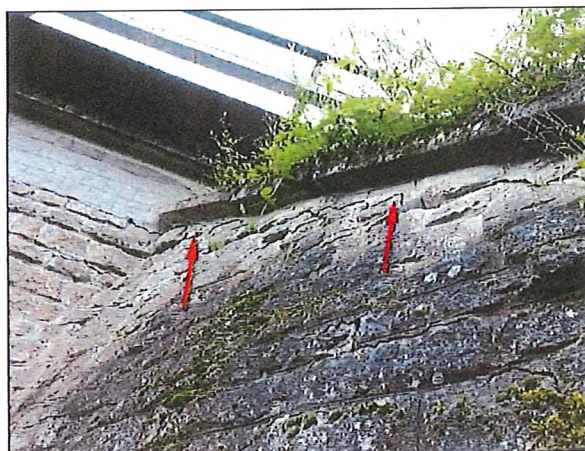
- V horní části, u opěry, je trhlina v délce 2,80 m rozevřená až 10 mm, zdivo je v této části rozvolněné, tlačí se ven (viz foto č. 6).
Ve vzdálenosti 0,80 - 1,50 m je šikmá trhlina i přes kameny rozevřená 2 - 3 mm, kvádry se okolo trhliny vysouvají ven o cca 10 mm.
Ve střední části se zdivo křídla boulí o cca 30 - 40 mm, spárování okolo je popraskané.
Ve vzdálenosti 1,00 m od opěry je 1 ks kvádrů vypadlý.
- Římsa křídla je po celé délce odpojená.

Foto č. 6 - O 02, stupňovitá trhlina a vytlačení kamenů křídla vpravo.
