Rajhrad - mostní objekty (železniční most km 131,236)

**ZÁVĚREČNÁ ZPRÁVA IG A GEOTECHNICKÉHO PRŮZKUMU
2018 022A 64 511 3703 1**

IG a geotechnický průzkum mostního objektu

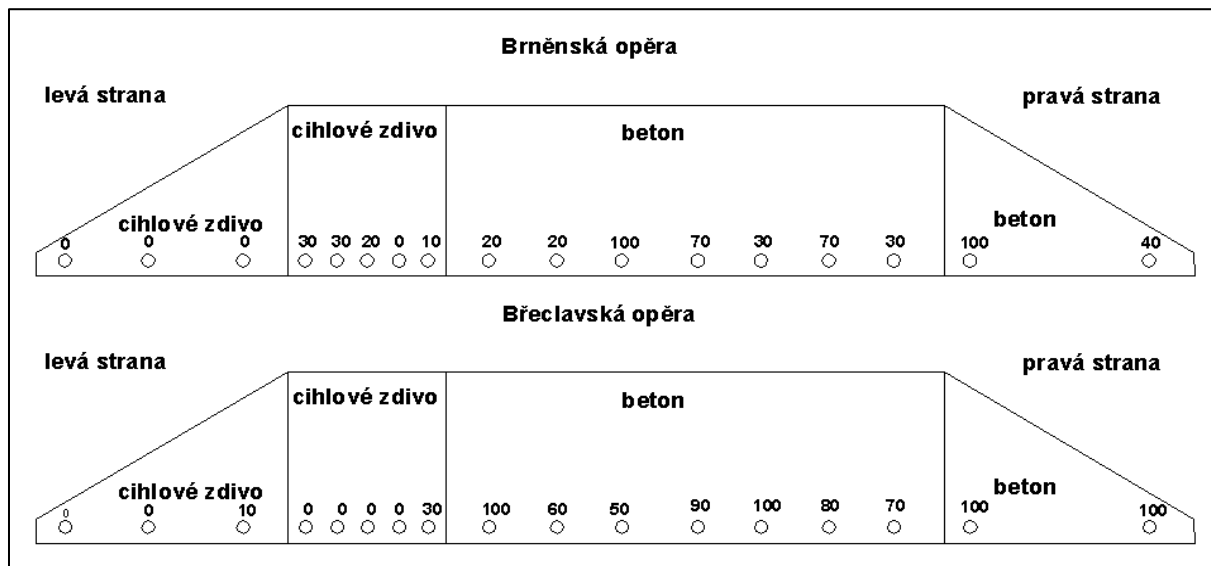
Obrázek 3: Míra zanesení výtokových otvorů (100% - zcela zanesené, 0% - čisté)

- bez zjevných závažných závad a poruch
- uprostřed patrná dilatační spára procházející přes klenbu do dříku břeclavské opěry (viz fotodokumentace)
- pod povrchovou úpravou viditelné napojení dříku na klenbu
- pod povrchovou úpravou prosvítají staré praskliny (viz fotodokumentace)
- ve spodní části dříku (nad soklem) povrchová úprava popraskaná, místy odpadává
- v patě dříku betonový sokl šířky 0,4 m, výšky 0,16 m, hrana soklu otřískaná
- povrchová úprava znehodnocena graffiti
- v dříku vyústění 7 ks odvodňovacích trubek zanesených z 20 až 100% (viz fotodokumentace)

- bez zjevných závažných závad a poruch
- oprostřed patrná dilatační spára (viz fotodokumentace)
- pod povrchovou úpravou viditelné napojení dříku na klenbu
- pod povrchovou úpravou prosvítají staré praskliny (viz fotodokumentace)
- místy popraskaná a drolící se povrchová úprava ve spodní části dříku (nad soklem)
- betonový sokl šířky 0,4 m, výšky 0,19 m v patě dříku - bez výraznějších závad
- 7 ks odvodňovacích trubek zaneseno z 50 až 100%

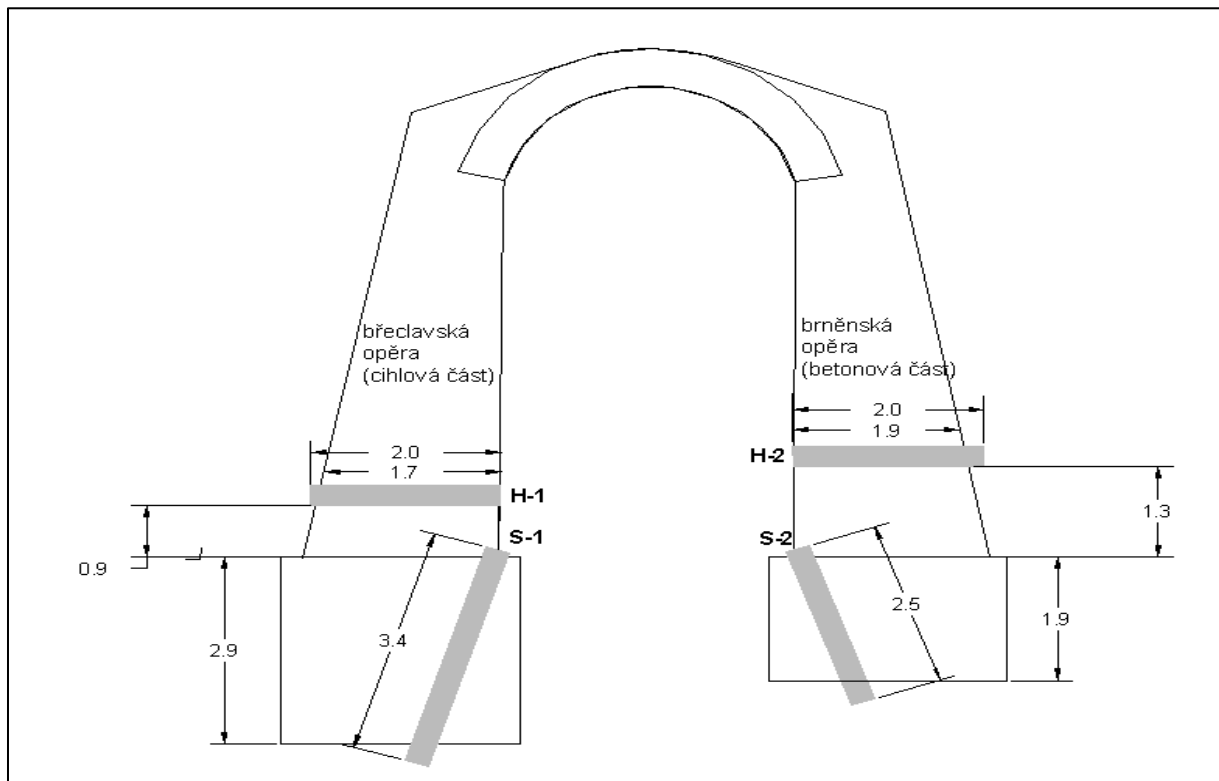
Obrázek 4: Ilustrační znázornění ověřených mocností opěr a základových konstrukcí

Vrtem H-1 ověřený beton je převážně kompaktní, pouze mírně korodovaný, pouze v malých částích degradovaný.

Vzorek materiálu (beton) Brněnské opěry odebraný z vrtu H-2 z intervalu 0,0 - 0,6 m na zkoušku pevnosti v prostém tlaku dosáhl průměrné hodnoty 16,7 MPa, při rozpětí hodnot jednotlivých zkušebních tělísek 13,4-20,5 MPa a při objemové hmotnosti 2,22 g.cm⁻³. Vzorek ze stejného vrtu z intervalu 1,4 - 0,7 m dosáhl průměrné hodnoty 12,6 MPa, při rozpětí hodnot jednotlivých zkušebních tělísek 8,4-15,5 MPa a při objemové hmotnosti 2,13 g.cm⁻³.

Z šikmého vrtu S-2 byly taktéž odebrány dva vzorky na zkoušku pevnosti v prostém tlaku. Vzorek z intervalu 0,0 - 0,7 m dosáhl průměrné hodnoty 15,2 MPa, při rozpětí hodnot jednotlivých zkušebních tělísek 10,4 - 22,6 MPa a při objemové hmotnosti 2,24 g.cm⁻³. Vzorek z intervalu 1,0 - 1,7 m dosáhl průměrné hodnoty 18,6 MPa, při rozpětí hodnot jednotlivých zkušebních tělísek 15,9 - 21,7 MPa a při objemové hmotnosti 2,19 g.cm⁻³.

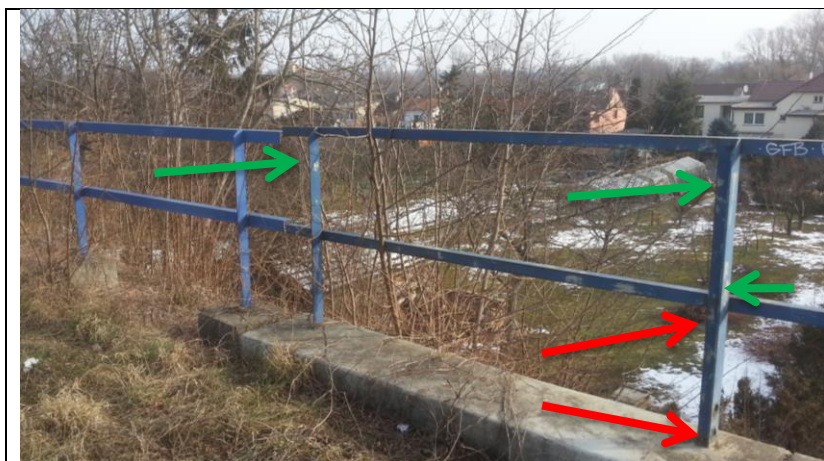
Obrázek 4:
Most km 131,236 (pravá strana)

- částečná koroze zábradlí (červeně)
- porušený nátěr (zeleně)

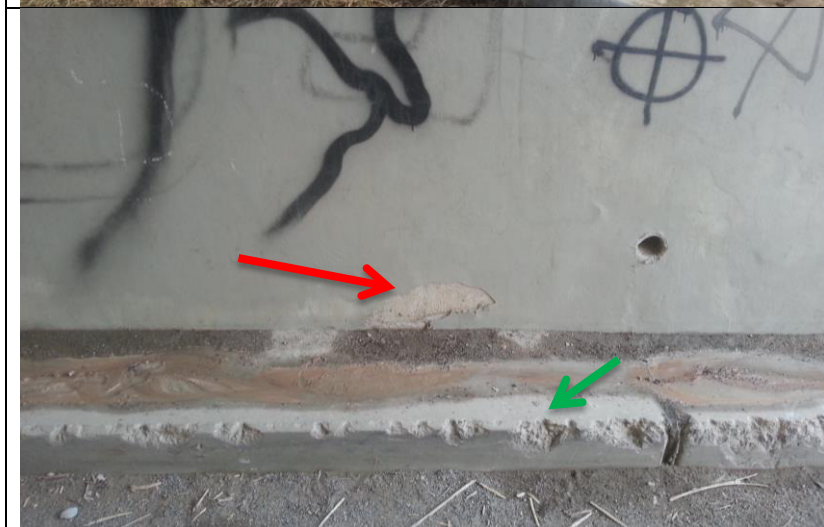
Obrázek 5:
Most km 131,236 (brněnská opěra)

- odpadlá povrchová úprava ve spodní části dřívku (červeně)
- otlučená hrana betonového soklu (zeleně)

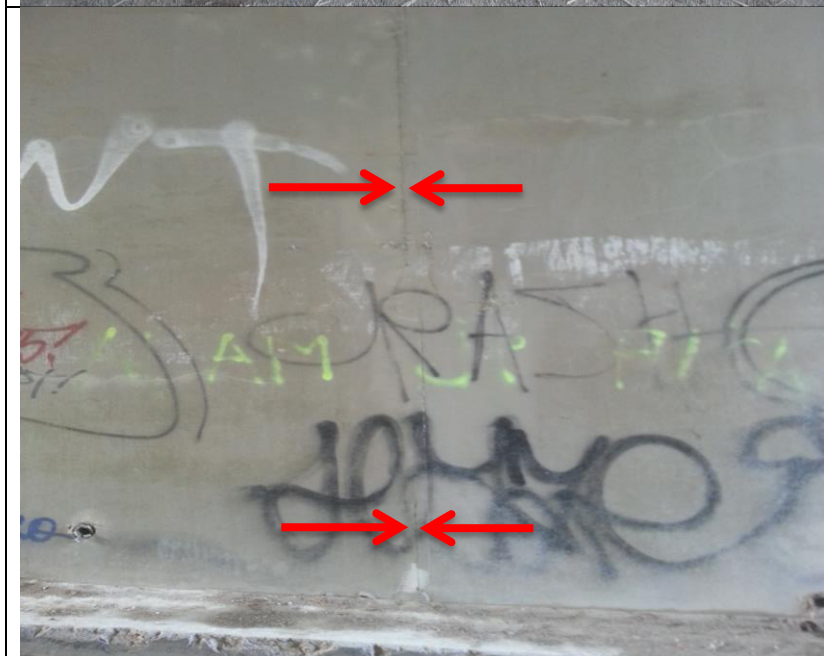
Obrázek 6:
Most km 131,236 (brněnská opěra)

- patrná dilatační spára procházející přes klenbu do dřívku břeclovské opěry

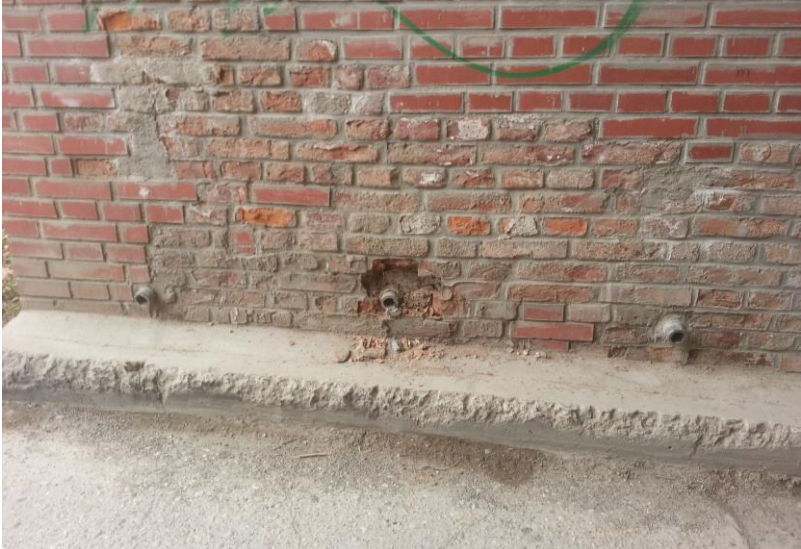
- původní cihlové zdivo nahrazeno z cca 20% novými cihlami
- cca 10% původního cihlového zdiva (cihel) poškozeno - vydrolený povrch do hloubky cca 3 až 5 cm (viz fotodokumentace)
- cihlové zdivo poškozeno u druhé odvodňovací trubky zleva (viz fotodokumentace)
- v dříku vyústění 5 ks odvodňovacích trubek zanesených z 0 až 30%
- přechod mezi dříkem a klenbou tvořen pohledovou římsou o tloušťce 3 řad cihel (viz fotodokumentace)
- přechod mezi dříkem a klenbou tvoří cca 50% lícové děrované cihly

<p>Obrázek 9 Most km 131,236 (brněnská opěra)</p> <ul style="list-style-type: none"> porušené cihlové zdivo vyústění gumových nástavců odvodňovacích otvorů

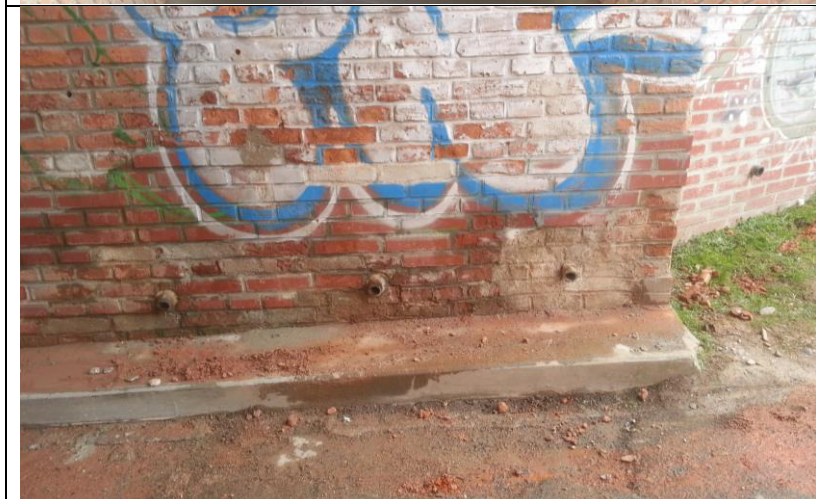
Obrázek 12
Most km 131,236 (břeclavská opěra)

- původní cihlové zdivo nahrazeno z cca 15% novými cihlami
- stav původních cihel dobrý - poškození pouze z cca 10% v patní části
- 5 ks odvodňovacích trubek převážně čistých, zanesena pouze jedna trubka z 30%
- přechod mezi dříkem a klenbou tvořen pohledovou římsou o tloušťce 3 řad cihel, v římsě nahrazeno cca 30% původních cihel cihlami novými (lícovými děrovanými cihlami)

- porušené cihlové zdivo
- vyústění gumových nástavců odvodňovacích otvorů

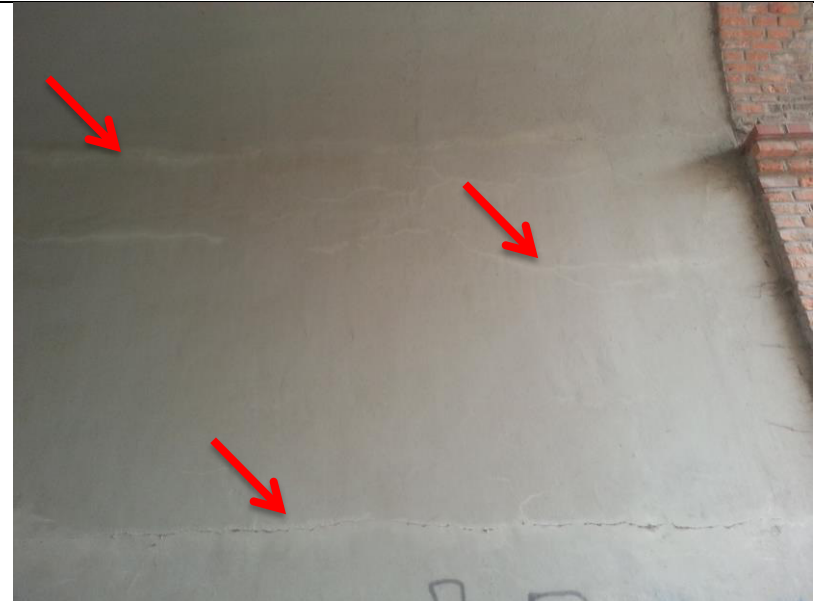
<p>Obrázek 13 Most km 131,236 (břeclavská opěra)</p> <ul style="list-style-type: none"> • prosvítající staré praskliny pod povrchovou úpravou

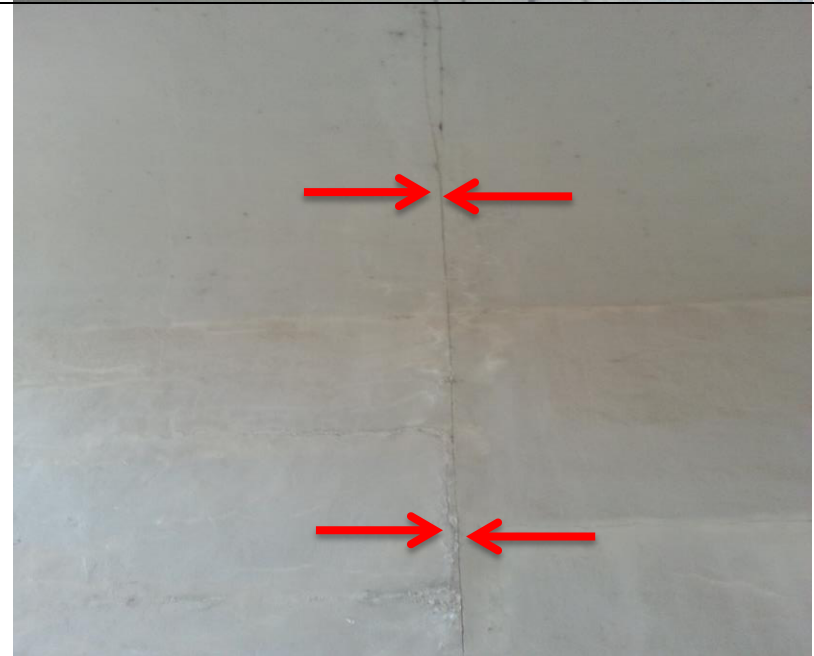
<p>Obrázek 14 Most km 131,236 (břeclavská opěra)</p> <ul style="list-style-type: none"> • patrná dilatační spára procházející přes klenbu do dřívku brněnské opěry

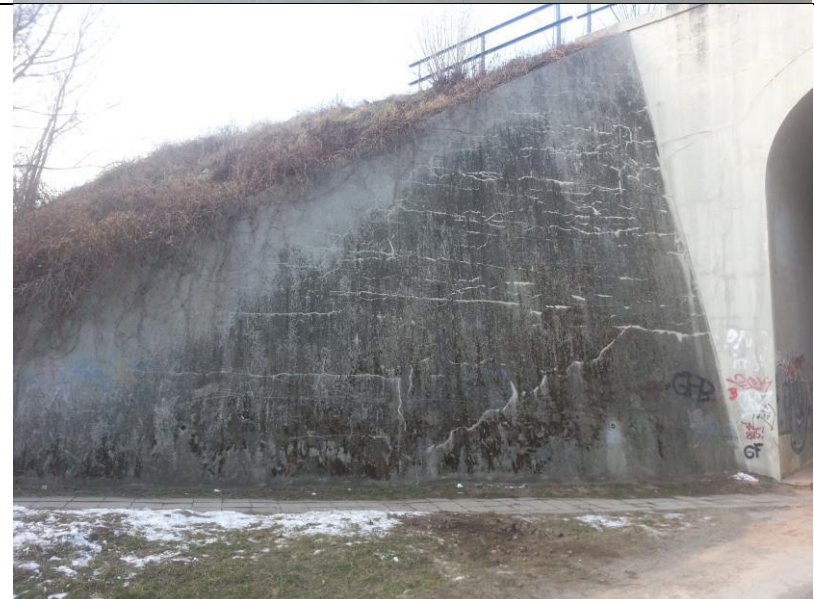
Betonová část obou opěr včetně pravého křídla brněnské opěry je ošetřena novou povrchovou úpravou, pod kterou prosvítají starší trhliny vyplněné sanační směsí. Betonový povrch pravého křídla břeclavské opěry nebyl sanačním nátěrem ošetřen, zde byly pouze vyplněny trhliny sanační směsí.

<p>Obrázek 15 Most km 131,236 (břeclavská opěra - pravé křídlo)</p> <ul style="list-style-type: none"> • povrch pravého křídla neošetřeného povrchovým nátěrem • staré trhliny vyspravené sanační maltou

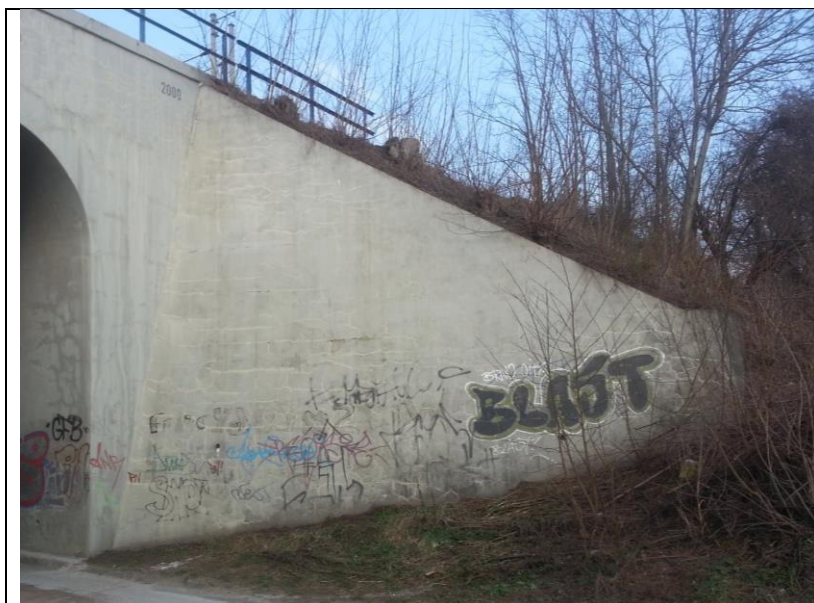
Obrázek 16
Most km 131,236 (brněnská opěra - pravé křídlo)

- bez zjevných závažných závad a poruch
- povrchová úprava místy popraskaná, odlupující se (viz fotodokumentace)
- pod novou povrchovou úpravou prosvítají staré trhliny (viz fotodokumentace)
- napojení na dřík vykazuje drobné praskliny
- vyústění dvou odvodňovacích trubek zanesených ze 40% až 100%
- povrch s graffiti

- prosvítající staré praskliny pod povrchovou úpravou
