Studie proveditelnosti trati

Horní Lideč st.hr. – Hranice na Moravě

A.1.6 Geologická rešerše

Název zprávy: **Závěrečná zpráva - geologická rešerše**

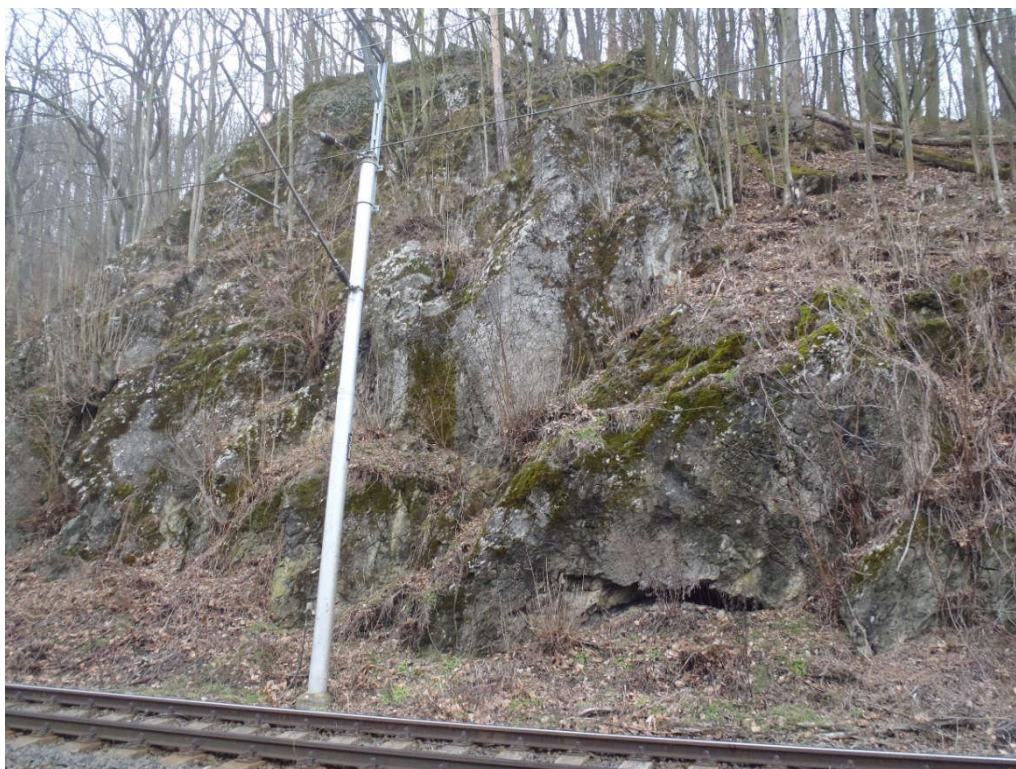
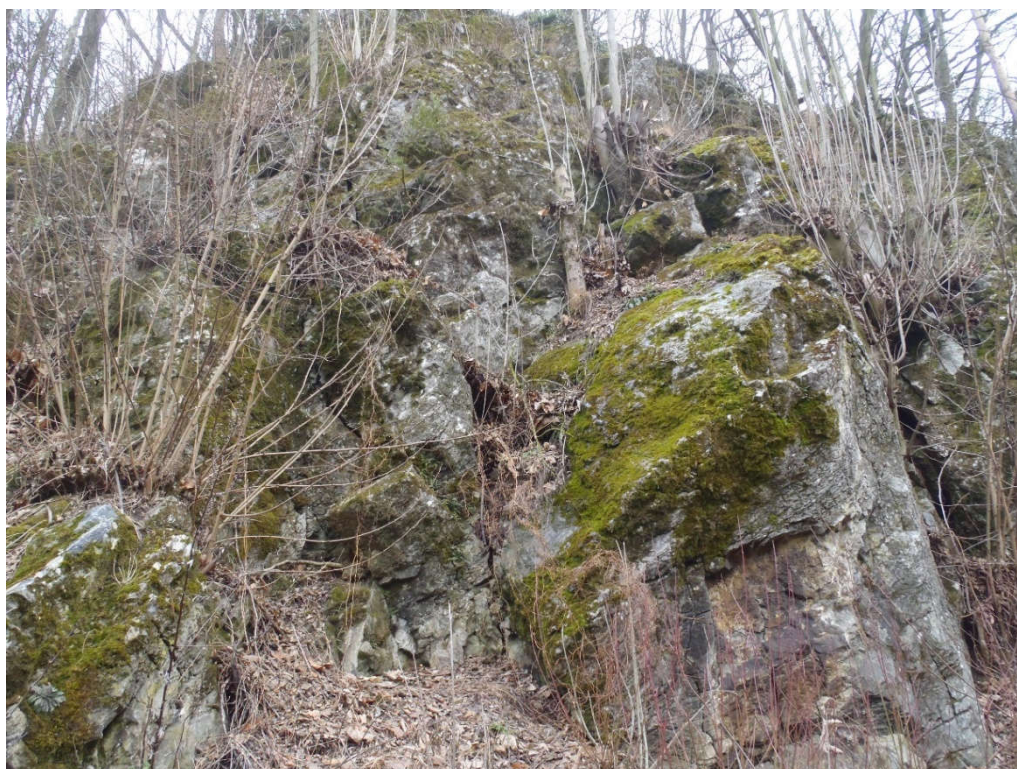
Foto č. 5-6 – Skalní odřez trati s bloky devonských vápenců, s vegetací a kořenovým systémem na diskontinuitách v km 5.300

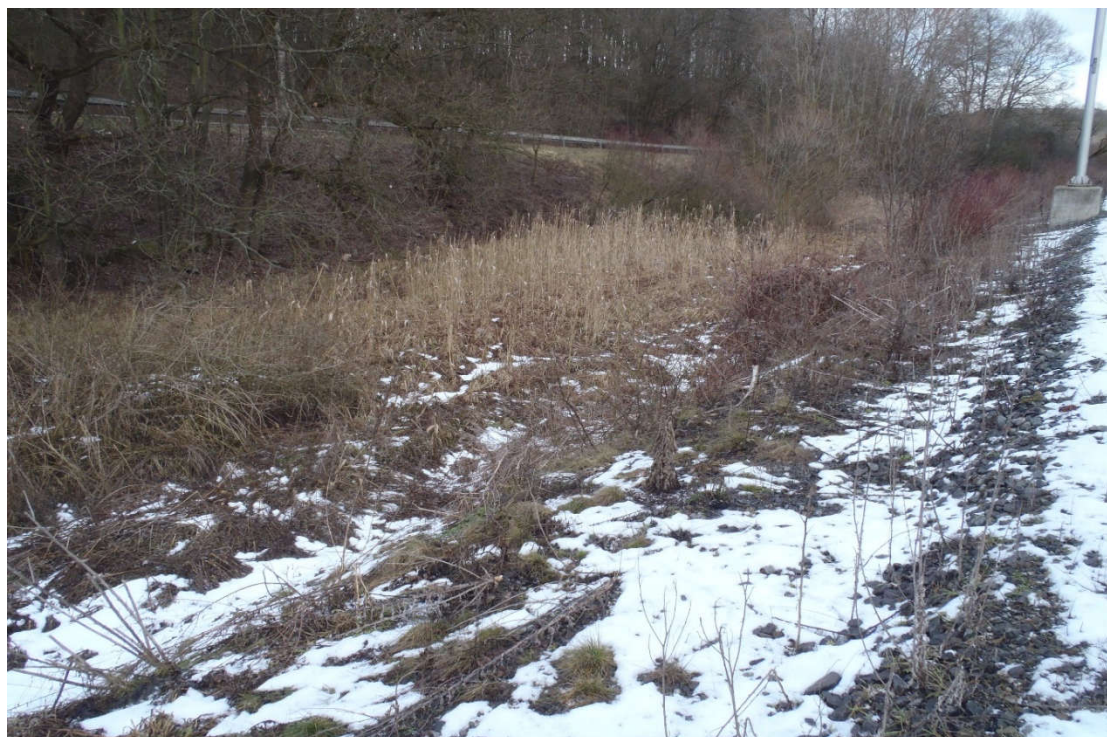
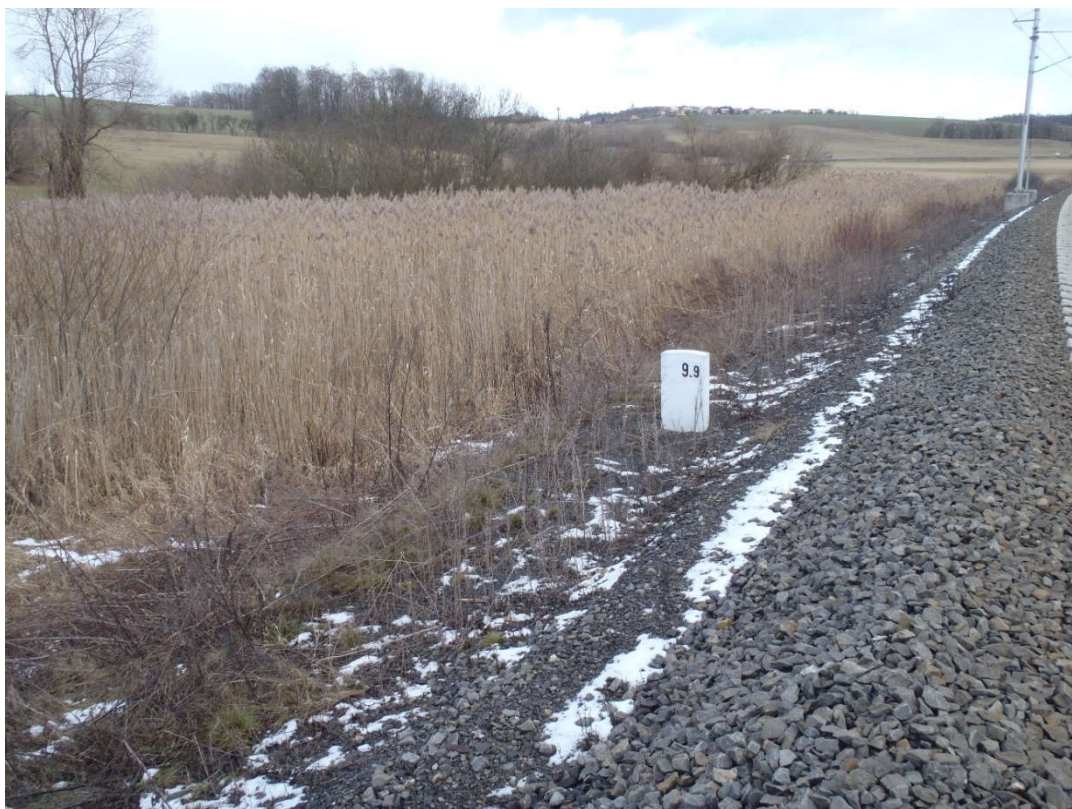
Foto č. 1-2 – Pohled na zamokřené území po obou stranách trati v kritickém úseku poruch drážního tělesa (km 9.948-9.525)

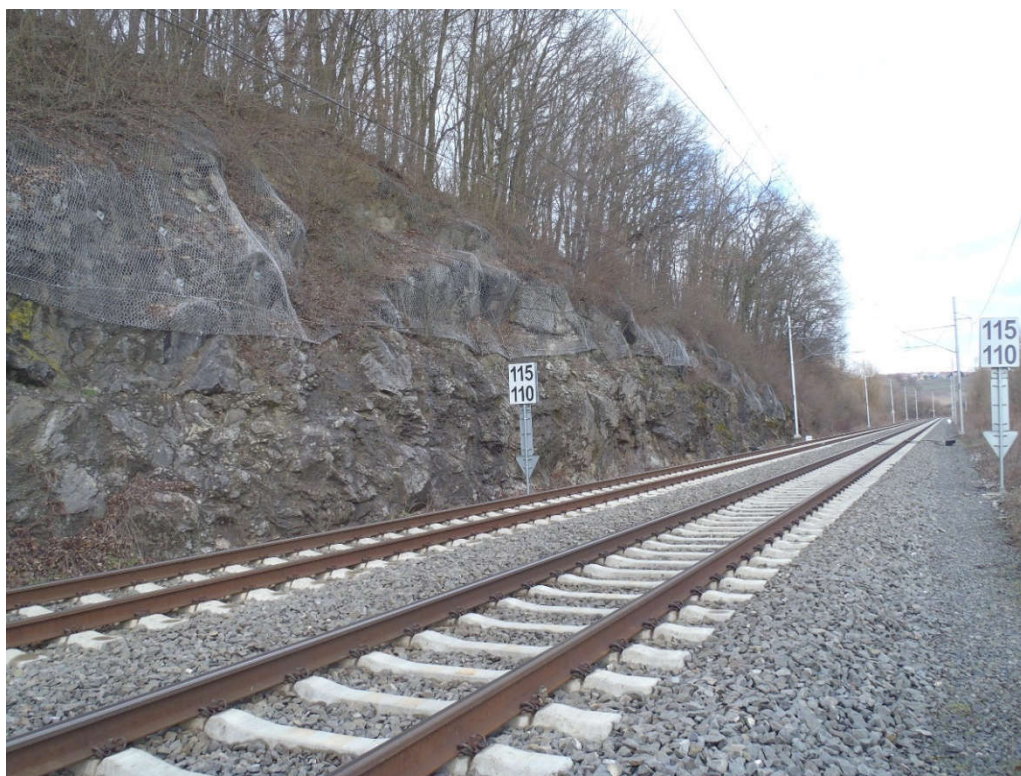
Foto č. 3 - Skalní odřez trati v km 9.400-9.530 vedený v devonských vápencích je zabezpečený přikotvením bloků a kari sítěmi

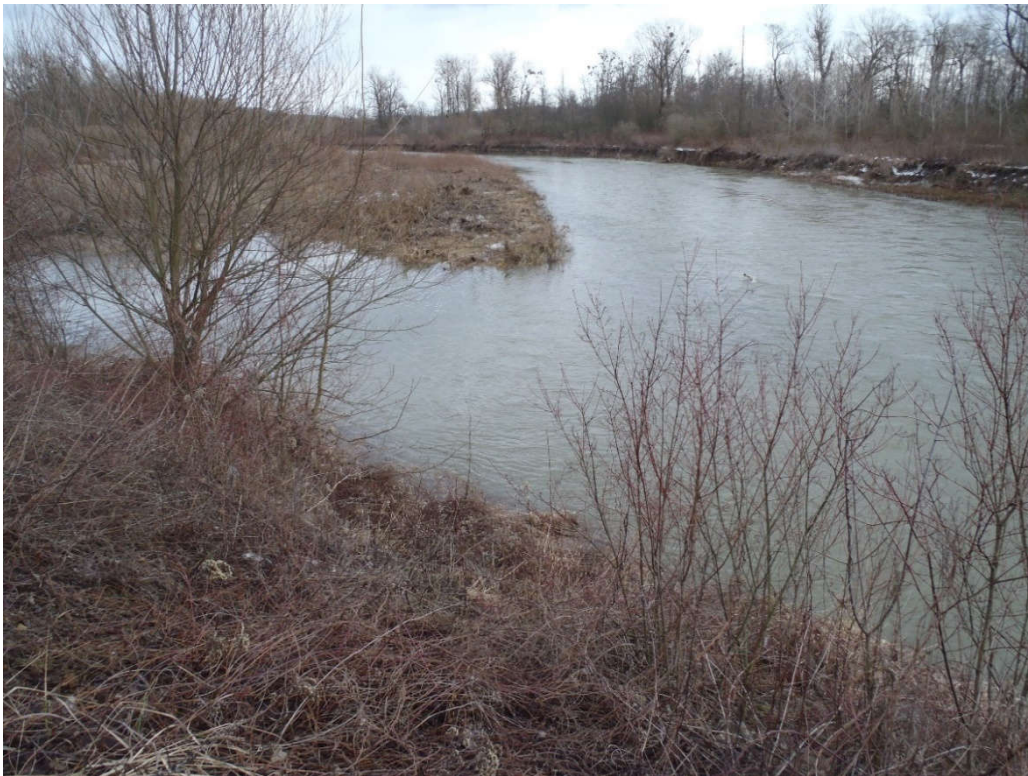
Foto č. 4 – Pohled na slepé rameno v místě nárazového břehu Bečvy v km 9.500-9.600

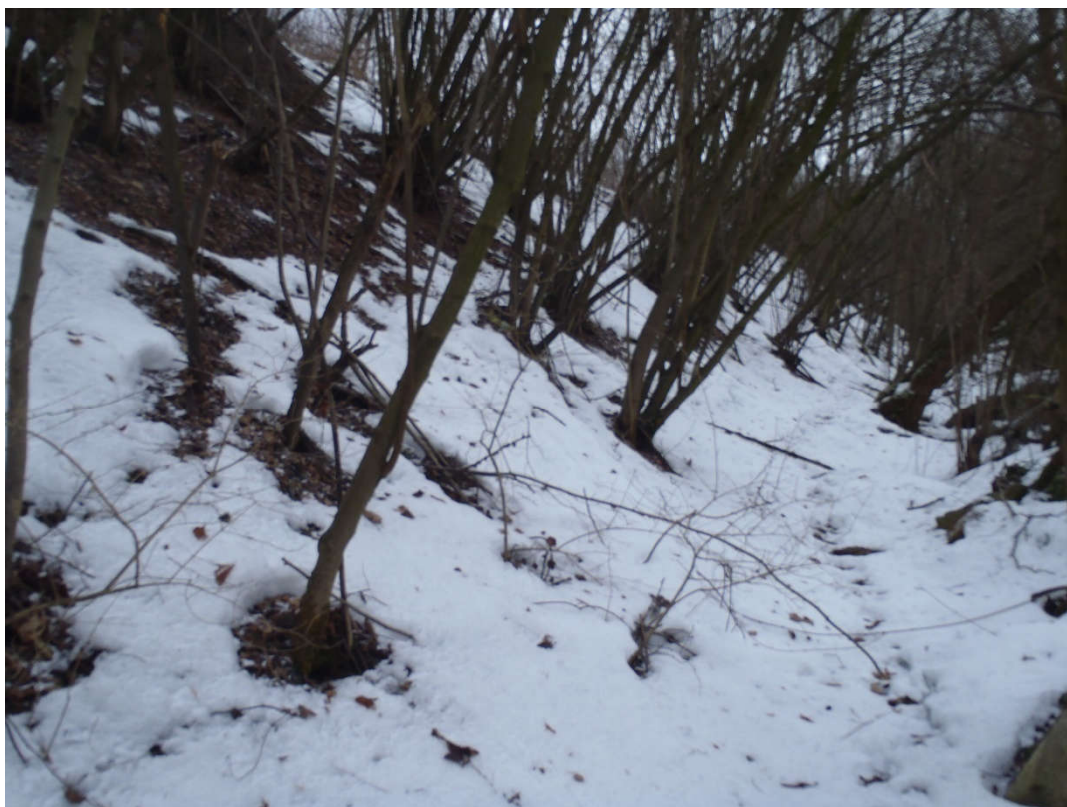
Foto 1 – Deformace náspu se projevují na straně 1 koleje nakloněnými stromy

Doporučení: v kritickém místě nebyly zjištěny sanační opatření prováděná v minulosti. Jako možné příčiny deformací náspu můžeme uvést složení náspu nebo podmáčení náspu ze strany od vodoteče. V případě zjištění poruch a pokračování deformací v GPK doporučujeme provedení geodetického monitoringu a stanovení příčin provedením geotechnického průzkumu. Doporučujeme provádět běžnou údržbu trati, náspu, odřezu a ostatních sanačních prvků, především zajišťovat funkčnost odvodnění podél trati.

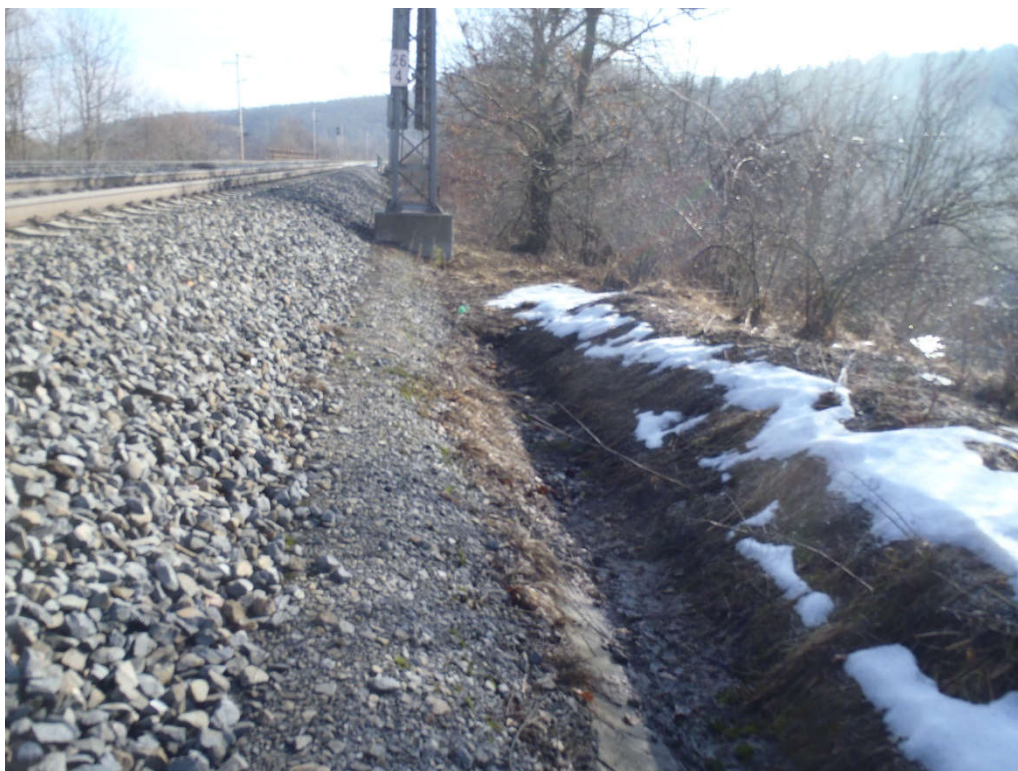
Foto 2 – Pohled na nefunkční vyústění odvodnění na straně 1. koleje (končí na tělese náspu)

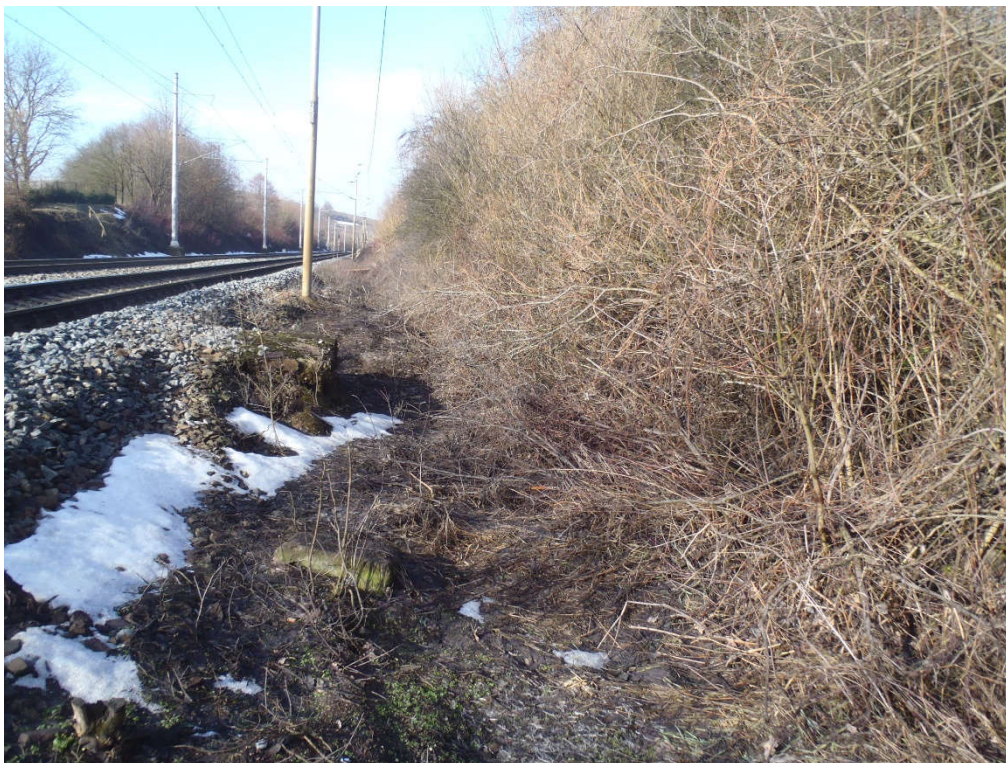
Foto 3 – Odvodnění na straně 2. koleje je rovněž nefunkční, zcela zarostlé vegetací. V současnosti voda vytékající ze zářezu nasycuje těleso náspu

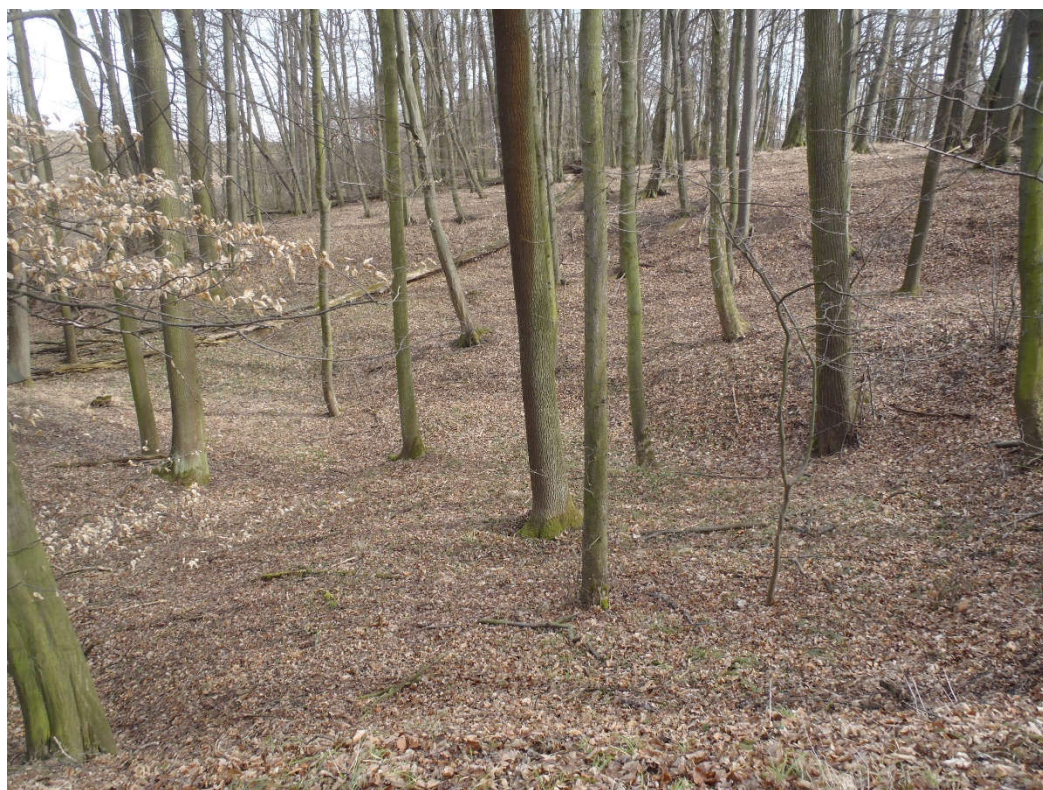
Foto 1 Pohled na čelo stabilizovaného sesuvu ev.č.6. Okolní pole nevykazují projevy svahových deformací, sesuv se nachází v lese podél erozní rýhy na severním svahu.

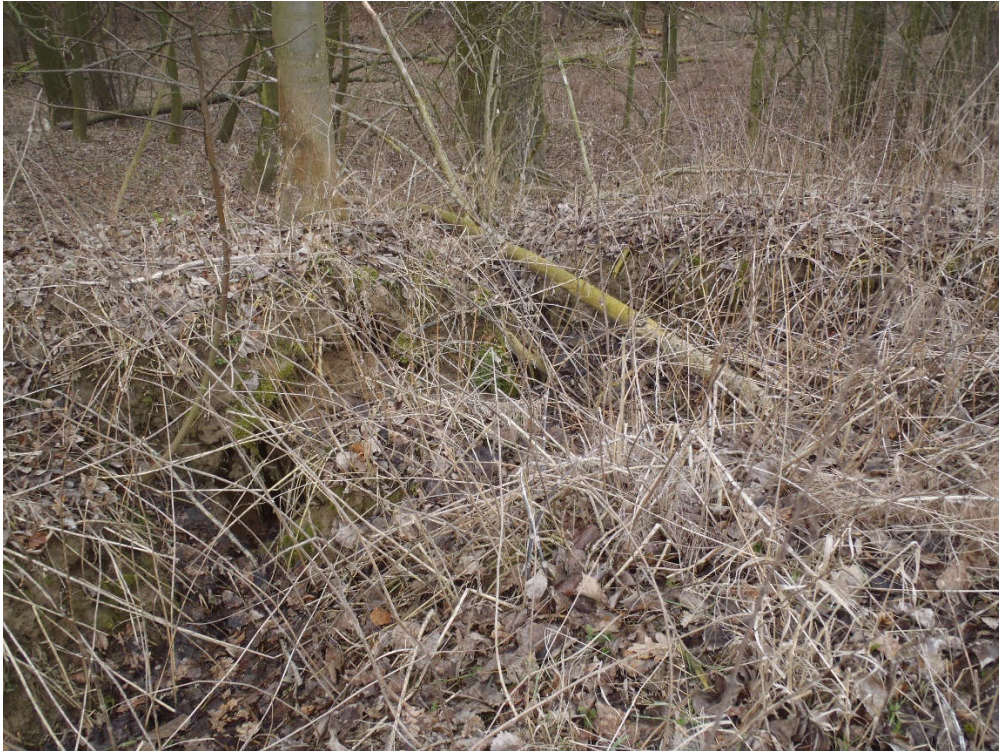
Foto 2 Pohled na odlučnou trhlinu na okraji pole

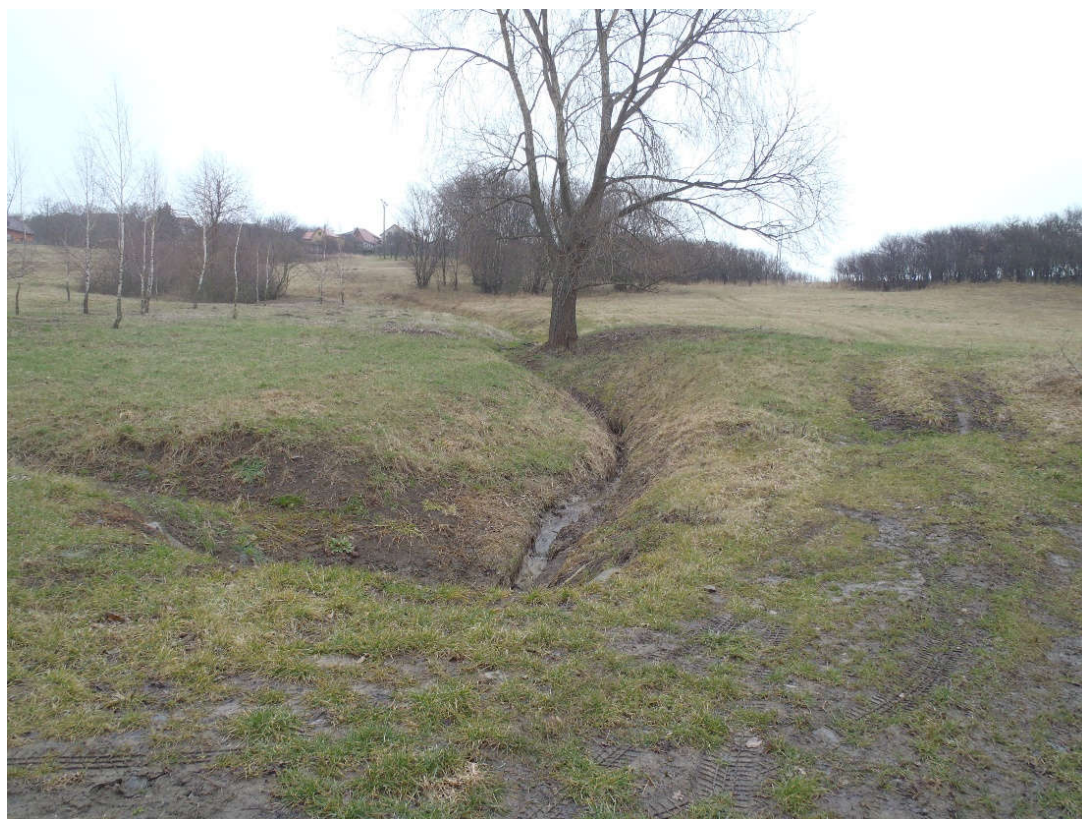
Foto 1 – Funkční odvodnění čela sesuvu ev. č. 28

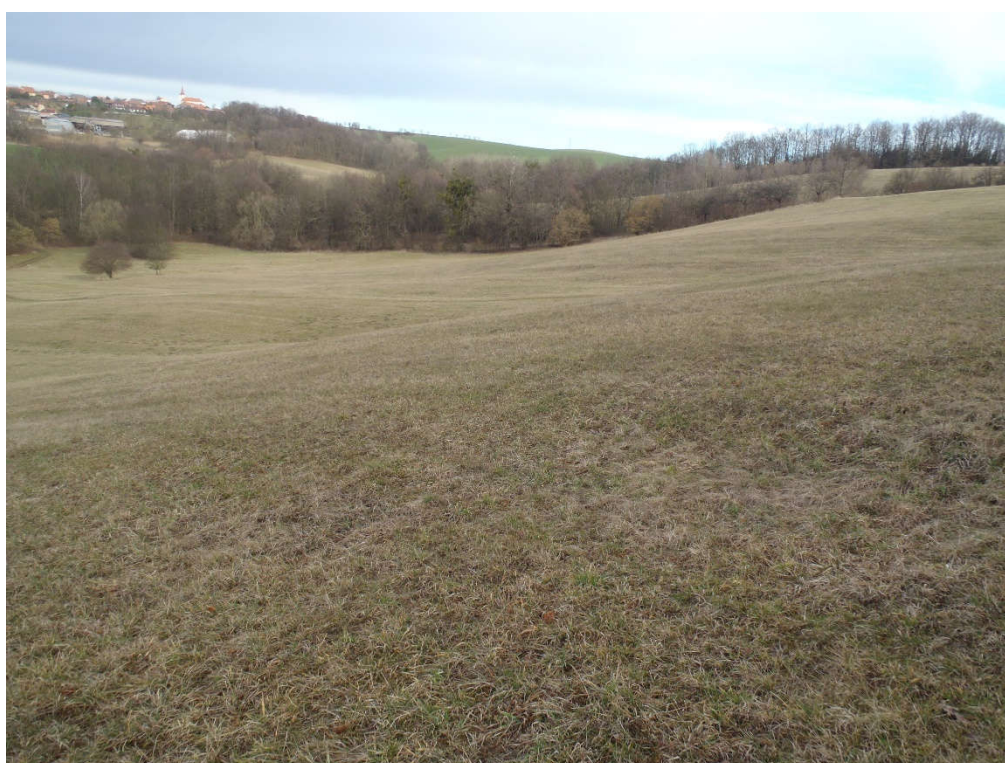
Foto 1 Pohled na stabilizovaný sesuv ev. č. 10 z odlučné oblasti. Svah nevykazuje v tomto prostoru žádné známky deformací a odlučných ploch.

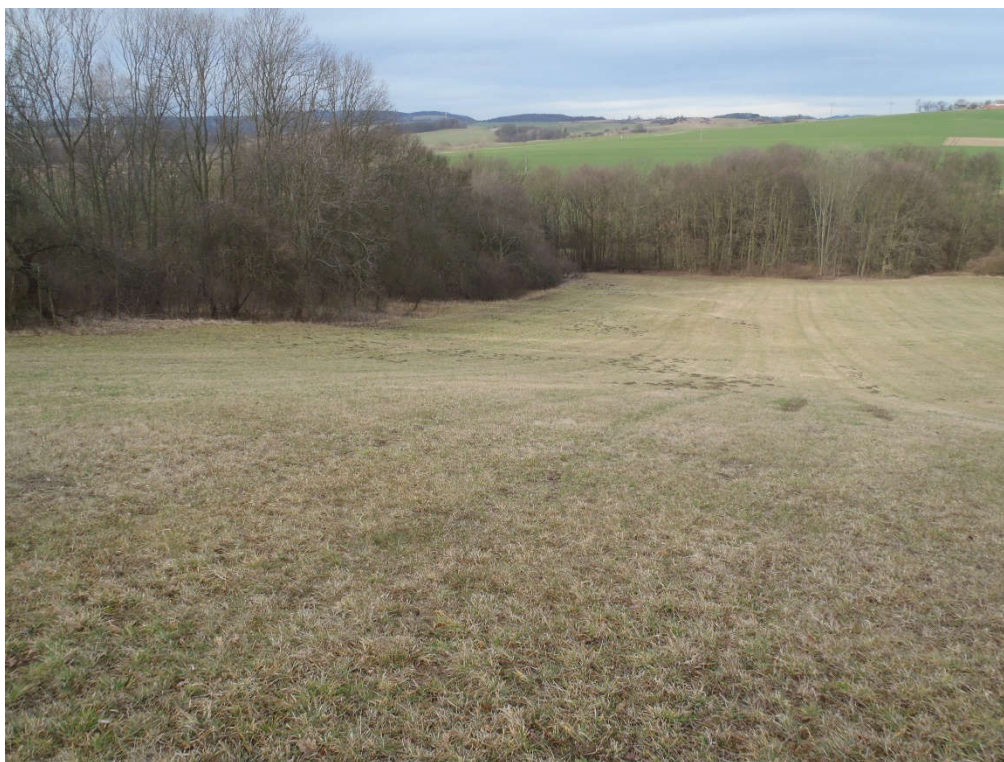
Foto 1 Pohled na stabilizovaný sesuv ev.č.10 a 10a z odlučné oblasti.

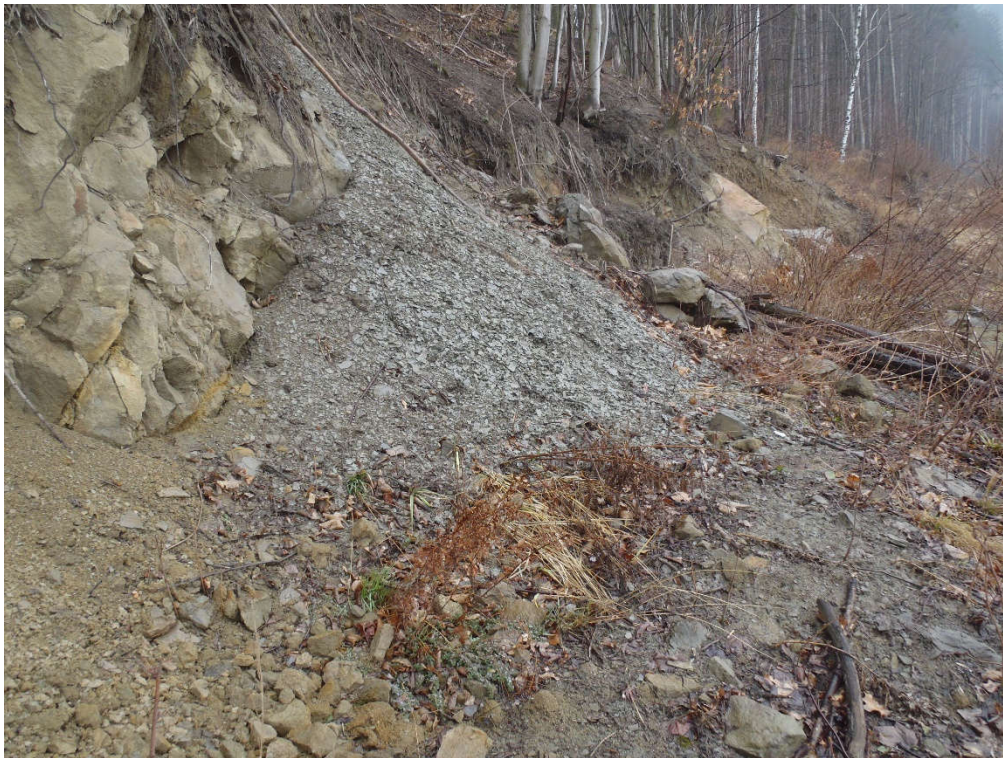
Foto 1 - Odřez přístupové lesní cesty nad tratí může vyvolat sesuvy menších rozměrů a skalní řícení

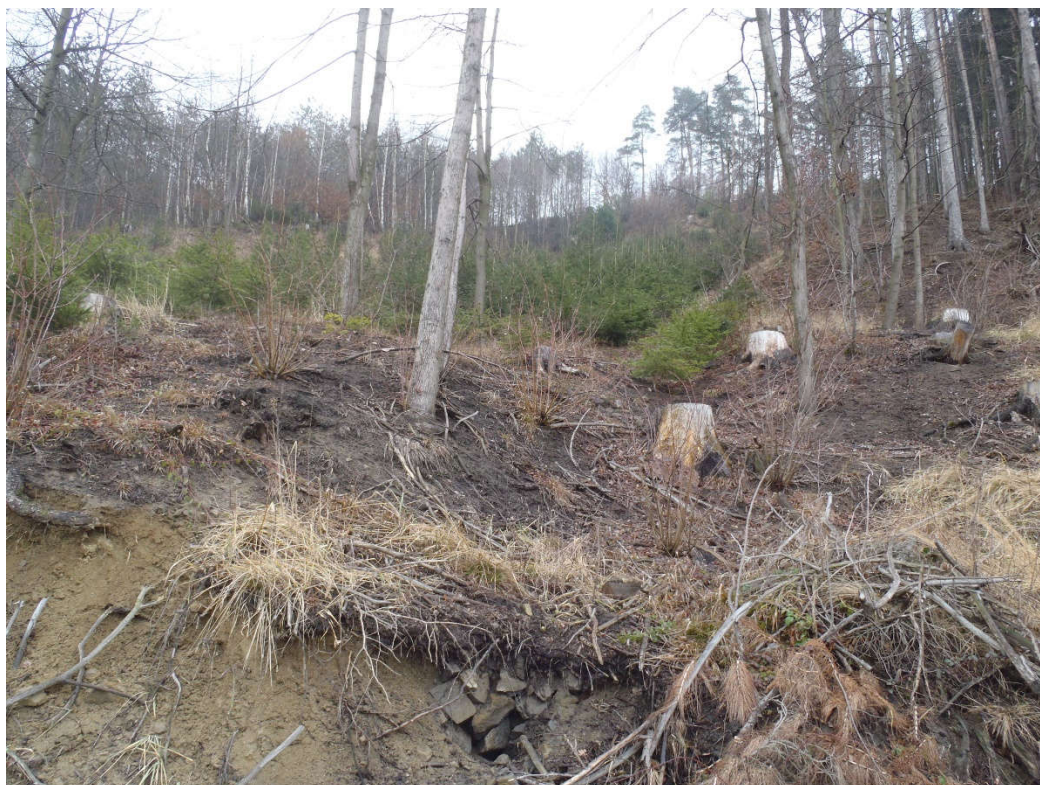
Foto 3 - Pohled na čelo aktivního sesuvu (19d)

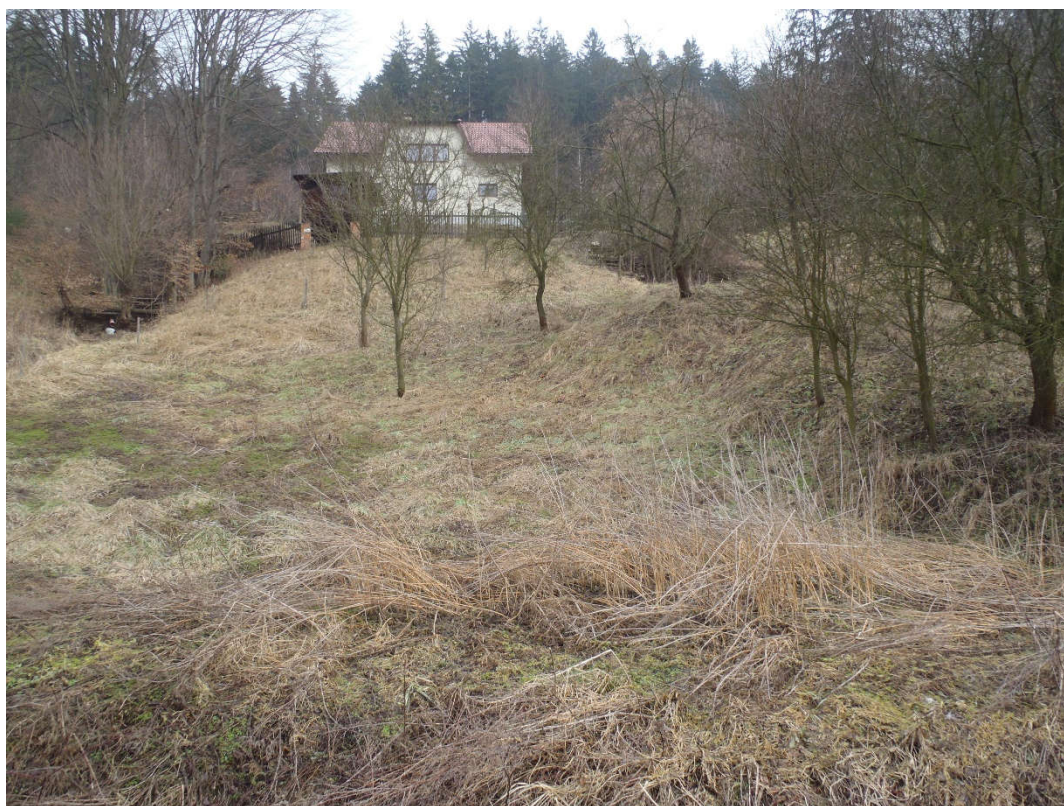
Foto č. 4 – Čelo starého dočasně stabilizovaného sesuvu pod rodinným domkem zasahuje k trati, stabilizace čela sesuvu v km 28.7 opěrnou zídskou (i.č.19q)

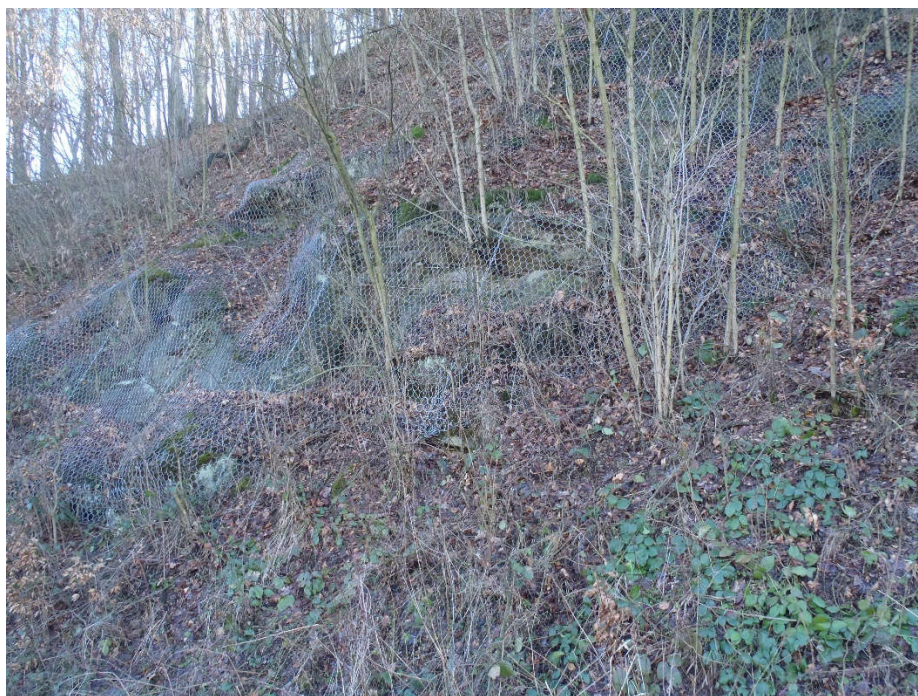
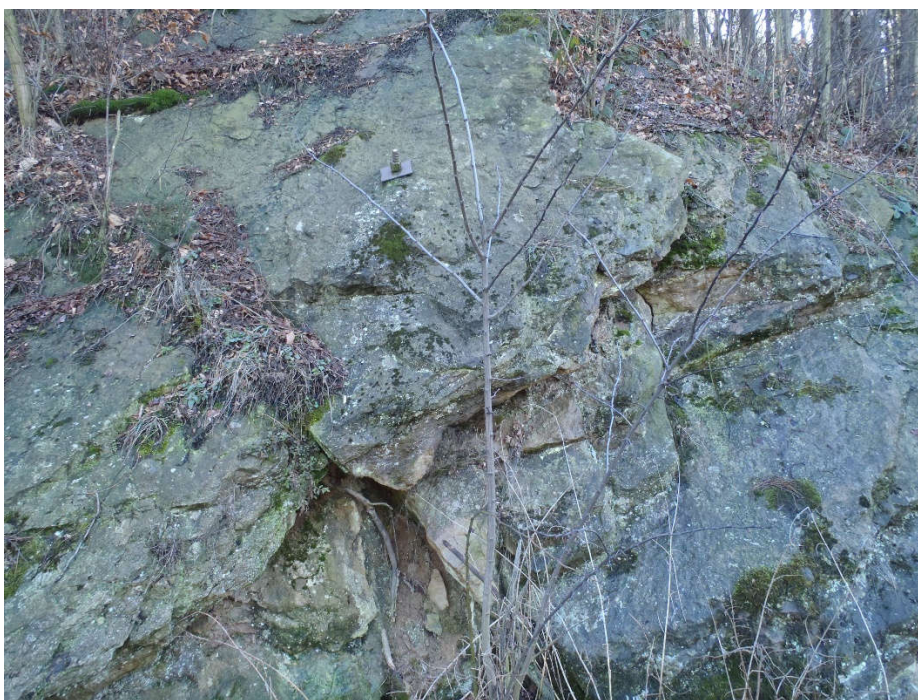
Při rekognoskaci v 3/3019 nebyly zjištěny nové deformace v místě evidované svahové deformace. Sesuv nebyl v terénu zjištěn. Odřez železniční trati o výšce 5-10 metrů je od zastávky Brňov vedený v masívních pískovcích a až po km 29.95 je zabezpečen kotevními prvky a kari sítěmi. Svah je částečně zarostlý vegetací, v místě evidované deformace s poloskalními výchozy. Kategorie **dočasně stabilizovaných sesuvů**.

Foto 1-2 - Pohled na zajištění odřezu trati proti řícení kari sítěmi a kotvami

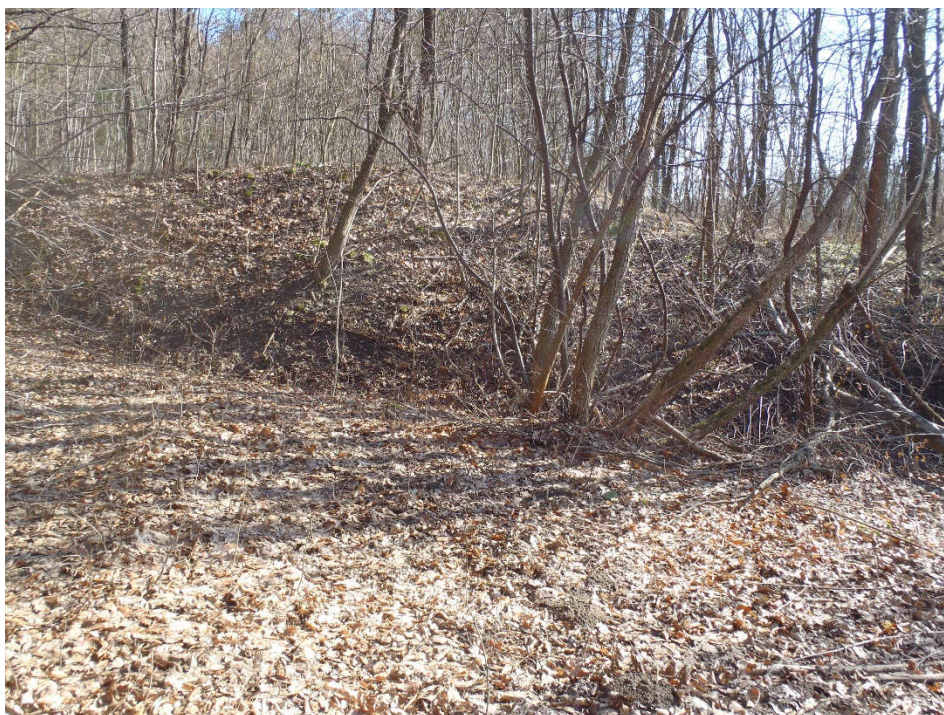
Rozsáhlé sesuvné území v místní části Křivské paseky je jednou z nejkritičtějších oblastí z hlediska vedení železniční trati Hranice – H. Lideč. Na sesuvném svahu se aktivizovalo několik aktivních sesuvů, které v minulosti zasáhly nebo bezprostředně ohrozily trať. V průběhu historie trati bylo nutno několikrát provádět sanační opatření výstavbou opěrných a zárubních zdí, přeložkou 2 koleje, odvodnění čela sesuvů. Nejkritičtější úsek trati se nachází v km 31.4 – 31.7, ve kterém došlo k poslední aktivizaci sesuvů po extrémních srážkách v roce 1997. Zvodnělé čelo sesuvu č.14 se v tomto roce zastavilo těsně nad tratí. Při rekognoskaci v 2/2019 nebyly zjištěny nové deformace v odlučné ani v akumulární oblasti. Sesuv je většinou zalesněn, viditelné jsou nakloněné a padlé stromy, deformace na svahu a akumulace sesutých hmot nad tratí. Vzhledem k expozici svahu nad tratí hrozí potenciální nebezpečí sesutí hmot na trať při jakékoli aktivizaci pohybů (viz foto 1-3). Na sesuvu č. 14 byl po roce 1997 vybudován systém monitorovacích vrtů. Předpokládáme, že monitorovací práce byly po několika letech po roce 1997 ukončeny a monitoring se nyní neprovádí. V ohroženém úseku trati doporučujeme provádět pravidelnou údržbu sanačních prvků a provádět rekognoskaci sesuvného svahu geologem (geotechnikem). Sesuv řadíme do kategorie **aktivních sesuvů**.

Foto 1 - Pohled na čelo aktivního sesuvu č. 14, které v r.1997 poškodilo oprava železniční trať

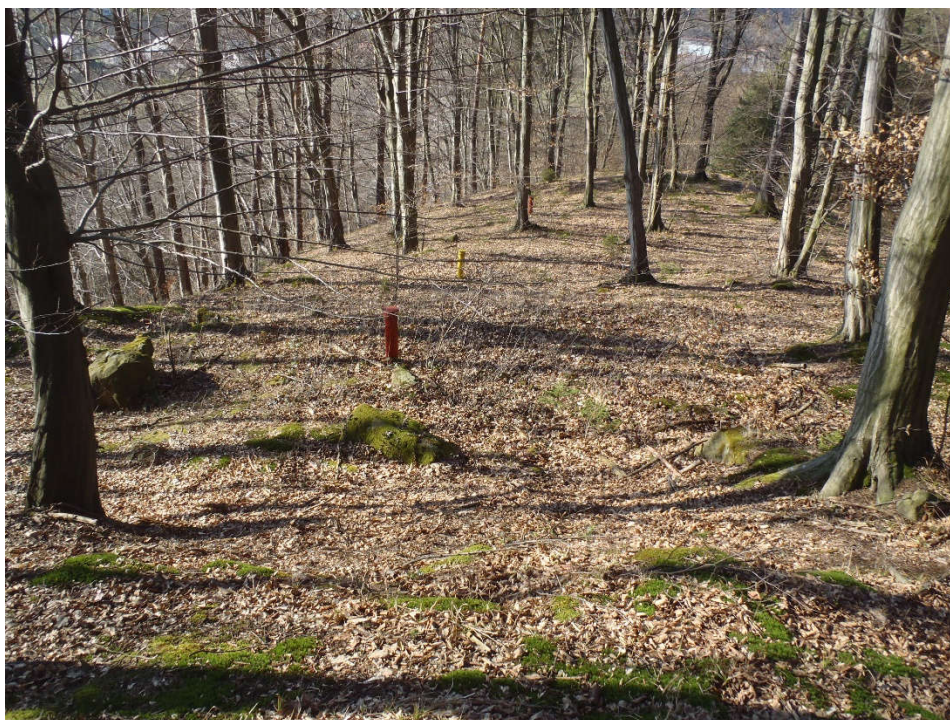
Foto 2 - Pohled na transportní oblast dočasně stabilizovaného sesuvu č. 14 v prostoru nad tratí, s vybudovanými monitorovacími vrty

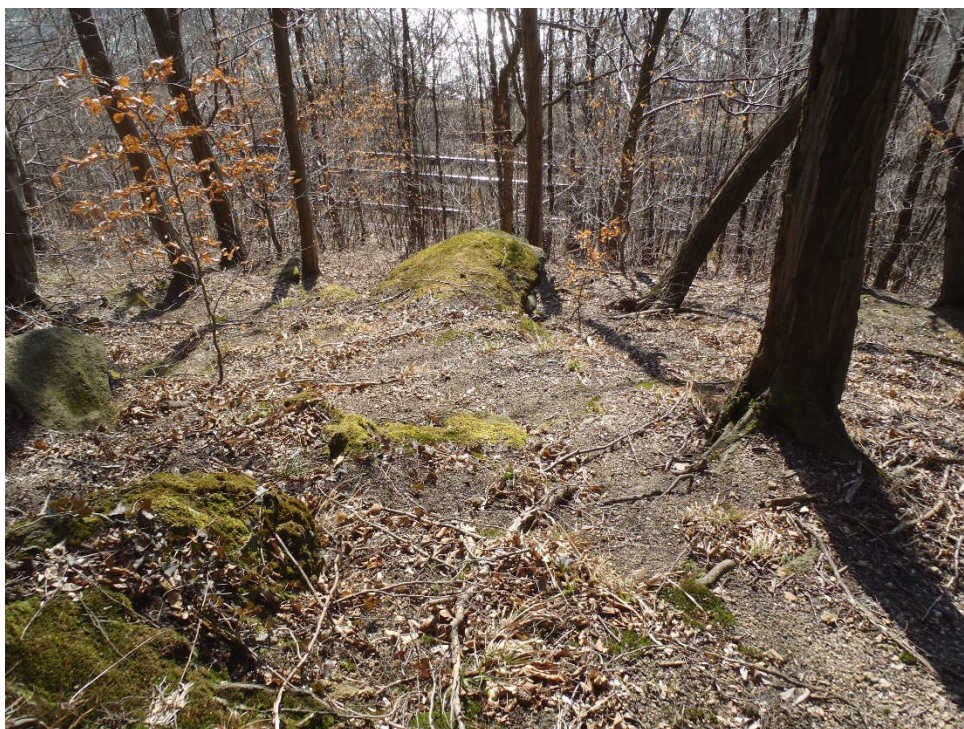
Foto 3 - Pohled na akumulaci sesutých zemin nad tratí u sesuvu č.14

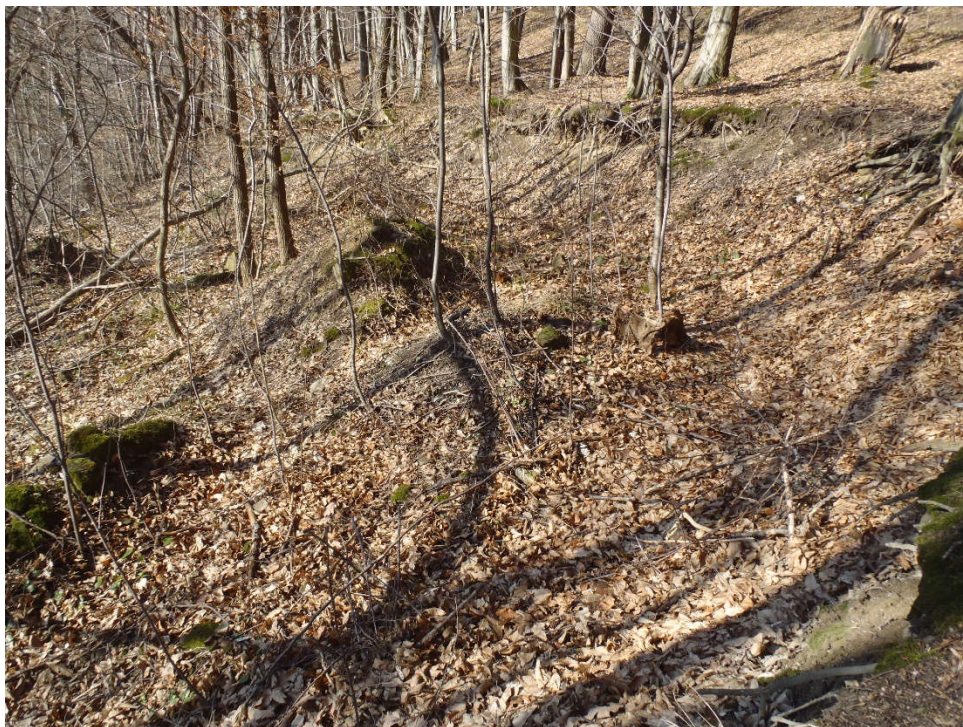
Vzhledem k tomu, že při rekognoskaci v březnu 2019 byly podobně jako v roce 2006 zjištěny ve střední části svahu relativně čerstvé deformace a odlučné plochy, nemůžeme sesuv klasifikovat jako dočasně stabilizovaný, ale přetřezujeme ho do skupiny **aktivních sesuvů**. Pro zjištění aktivity sesuvu v čase a predikce dalších pohybů by bylo vhodné zřídit nebo obnovit základní monitorovací síť a obnovit monitorovací měření, která byla evidentně ukončena po roce 2000.

Foto 1 - Pohled na odlučnou plochu sekundární malého sesuvu, který se vyvinul na tělese sesuvu č. 11 v prostoru svahu nad tratí

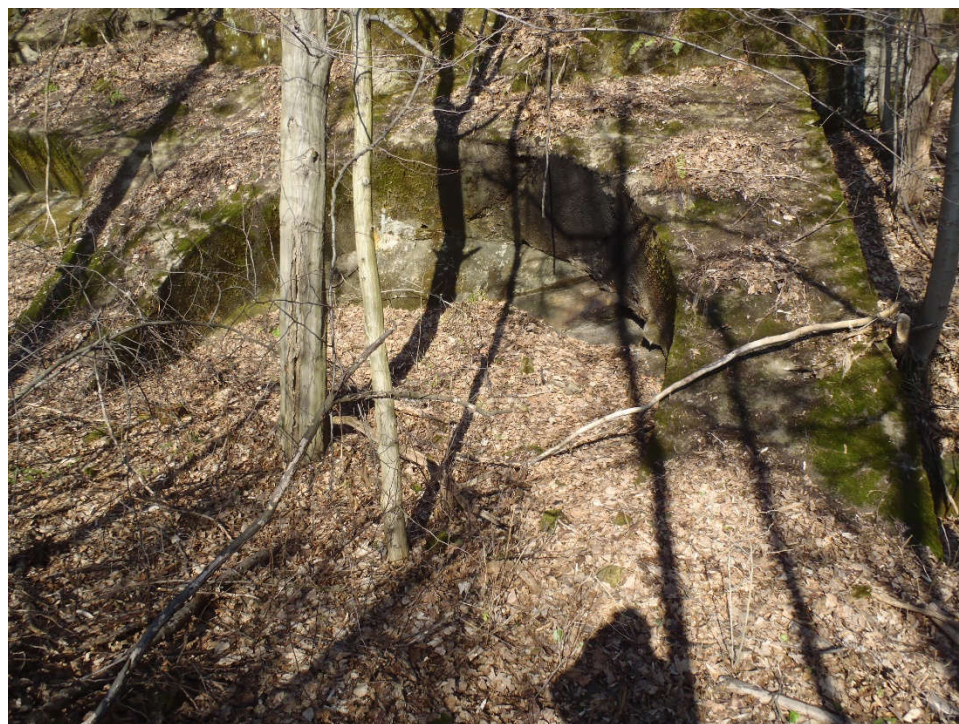
Foto 2 - Pohled na staré betonové klenby při patě svahu (původní 1. kolej)

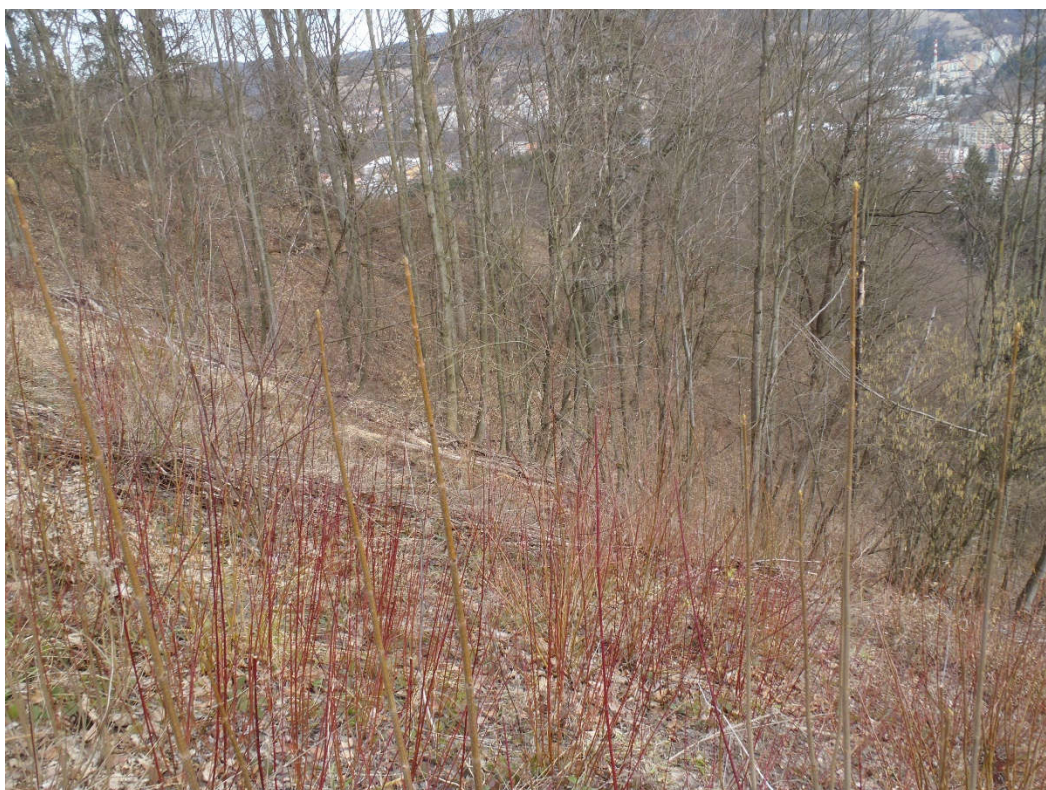
Foto 1 Odlučná oblast aktivního sesuvu pod kótou Bečevná v průseku pod elektrickým vedením

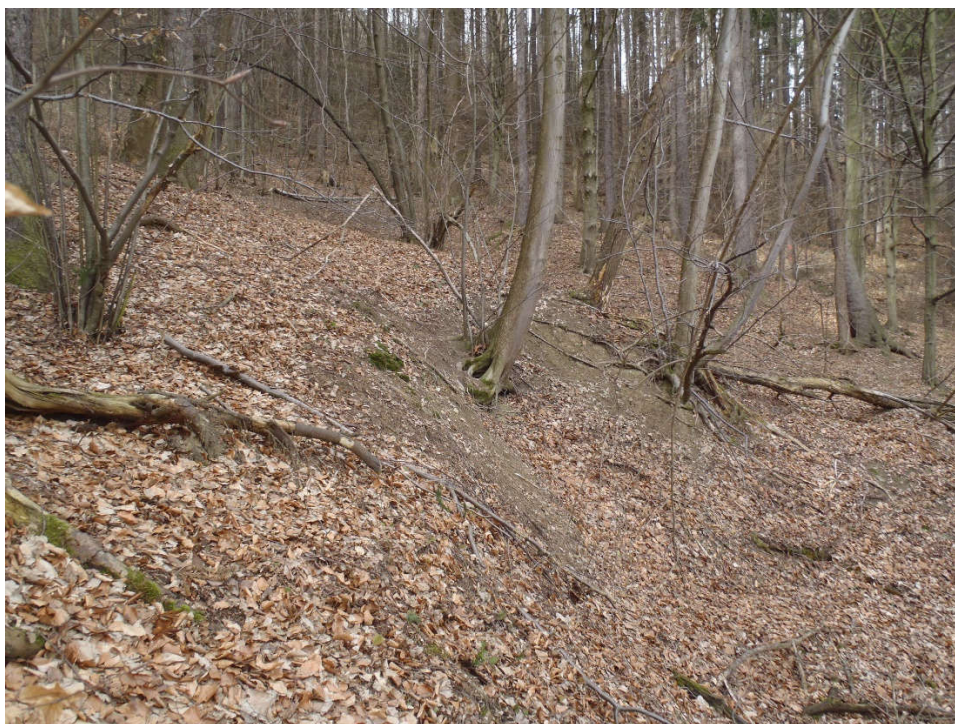
Popis aktuálního stavu: odlučná oblast nezřetelná, porušená je lesní cesta, patrný zvodnělé boční trhliny sesuvu, možnost ohrožení trati pouze při aktivizaci pohybů, **sesuv aktivní**

Foto 3 Transportní část aktivního sesuvu č.78f s porušeným lesním porostem

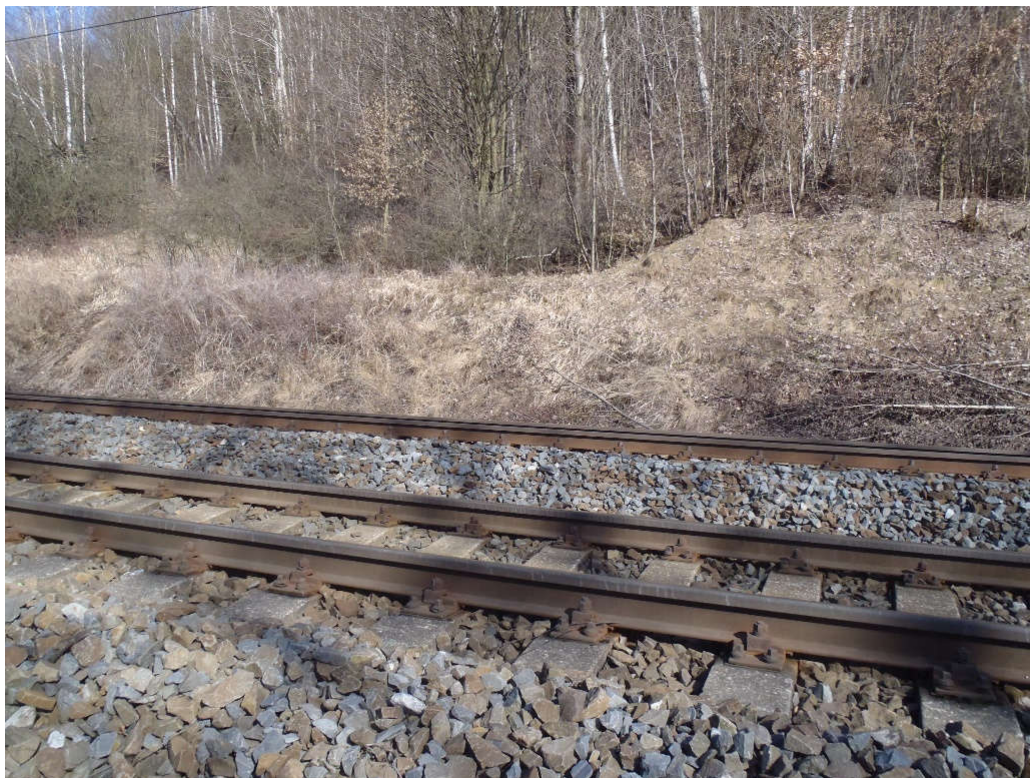
Foto 1 Dočasně stabilizovaný sesuv nad tratí v km 27.200-27.300 vykazuje pouze mírné vyboulení čela sesuvu

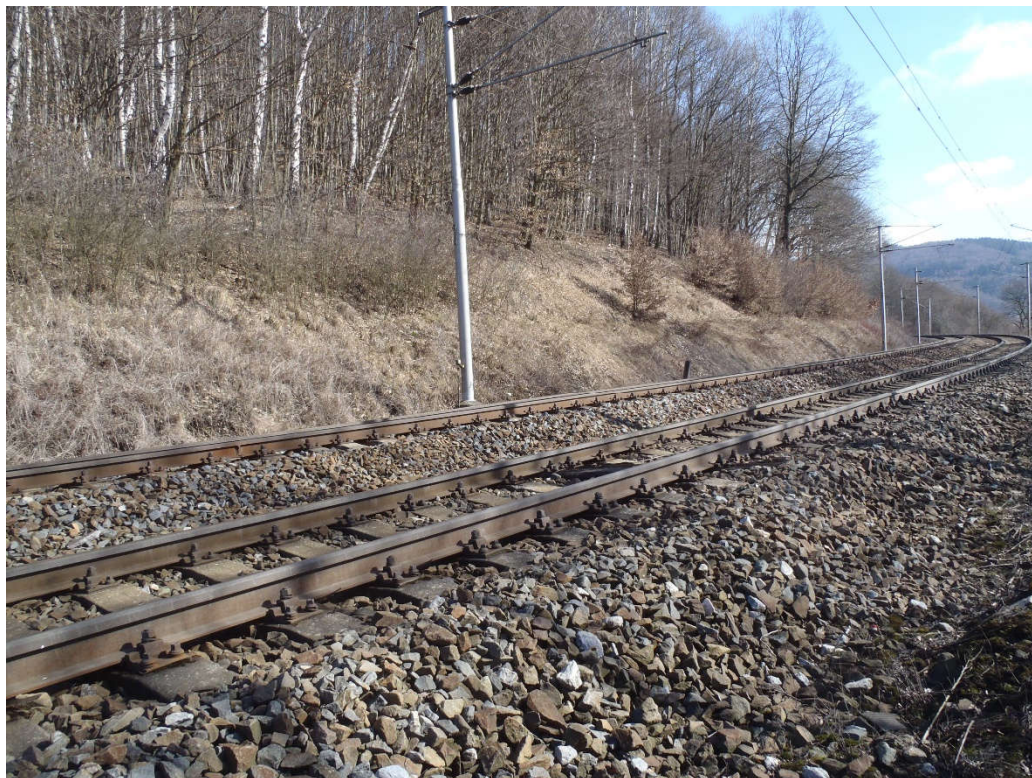
Foto 1 Dočasně stabilizovaný sesuv s přítěžovací lavicí a čelem zasahujícím k trati
v km 25.400 – 25.600
