Studie proveditelnosti trati

Horní Lideč st.hr. – Hranice na Moravě

A.1.6 Geologická rešerše

Název zprávy: **Závěrečná zpráva - geologická rešerše**

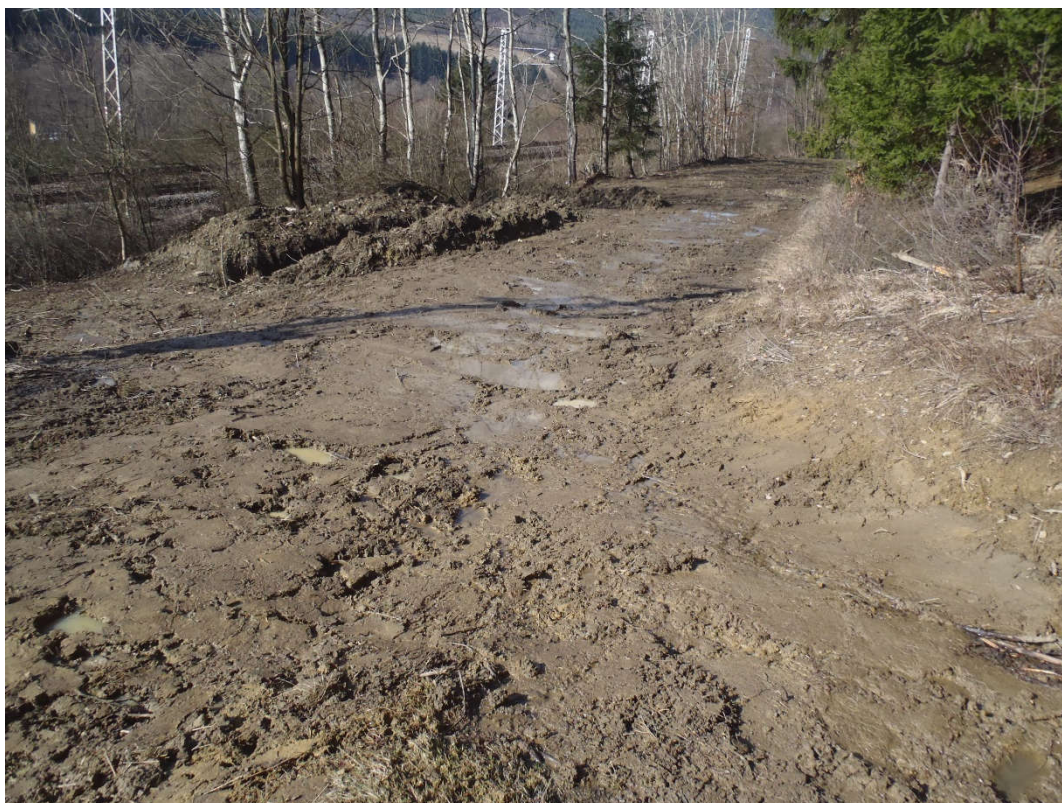
Foto 1 Pohled na čelo starého stabilizovaného sesuvu, kde na jaře 2019 probíhaly zemní práce na přeložce drážních sítí

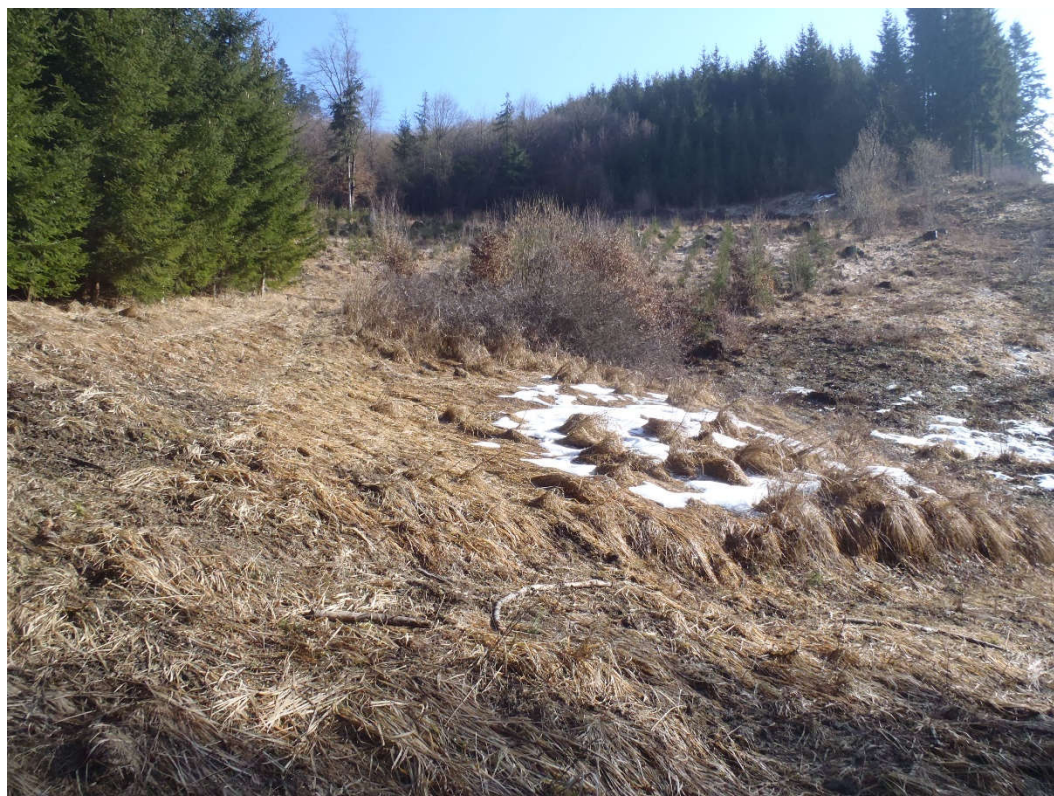
Foto 2 Pohled na těleso sesuvu ve střední části akumulace, s mírnými deformacemi a zamokřením

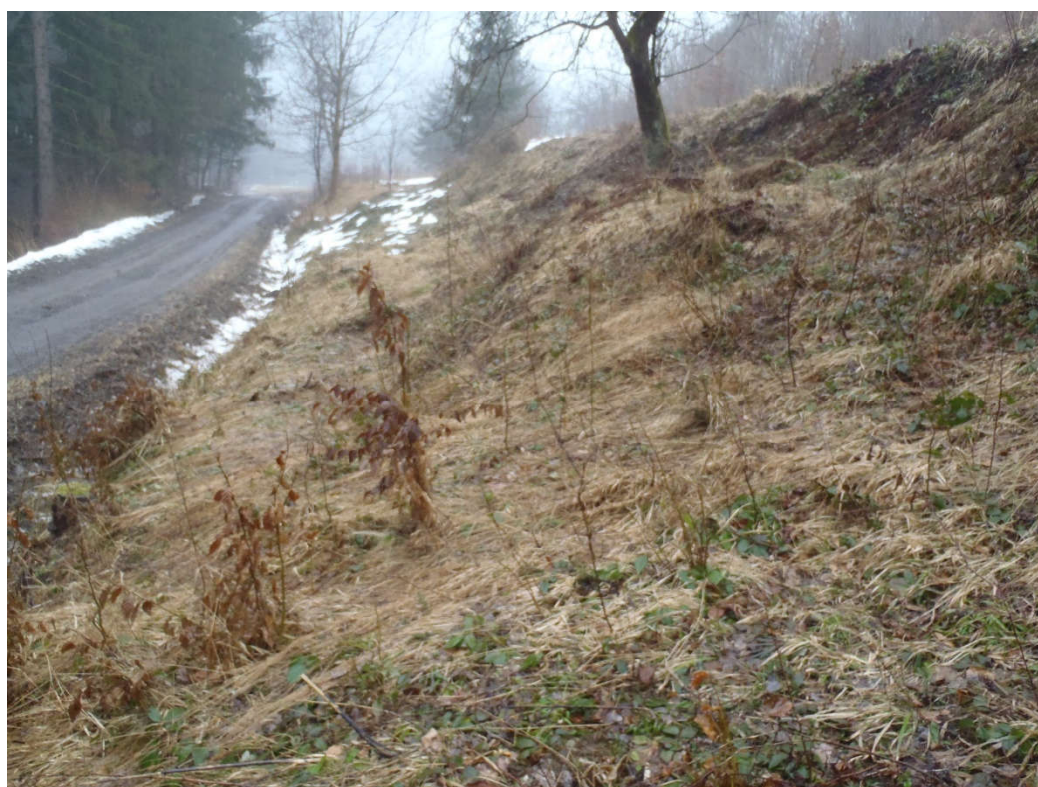
Foto 1 Pohled na východní okraj stabilizovaného sesuvu, který zasáhl čelem k bezejmennému potoku

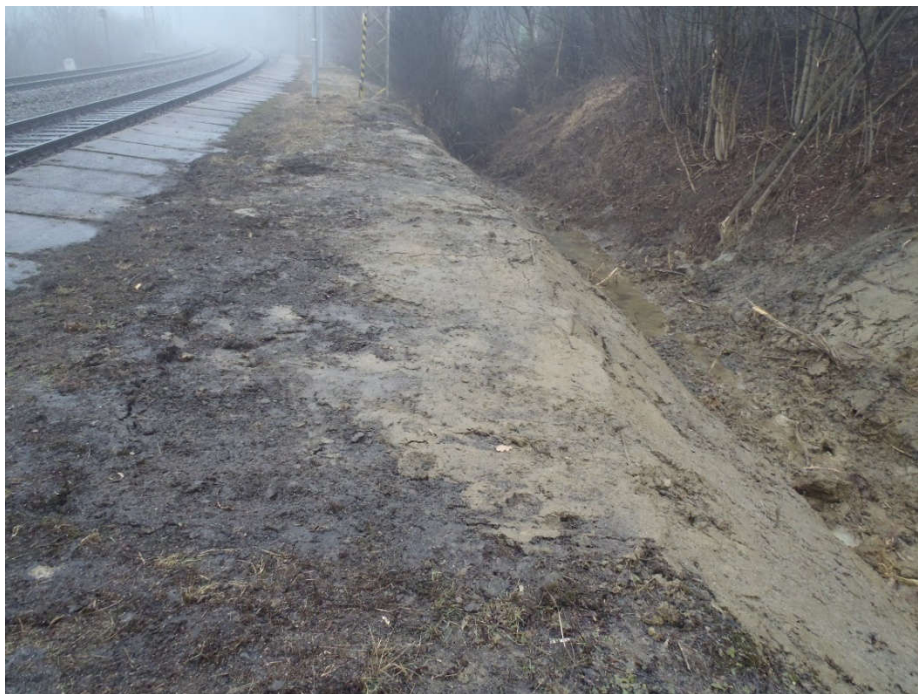
Foto 1 Na straně odřezu byl pročištěn odvodňovací příkop a terén upraven

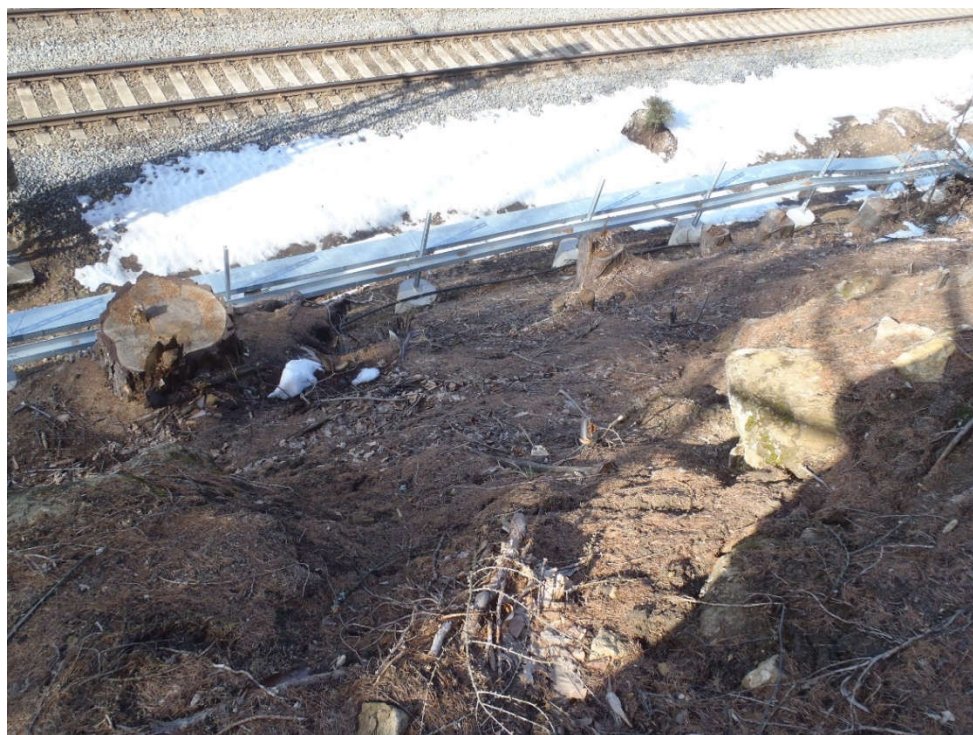
Foto 1 – Čelo aktivního sesuvu č. 4a zasáhlo v nedávné době až k trati a vyžádalo si kromě sanace čela i přeložky drážních sítí nad terén

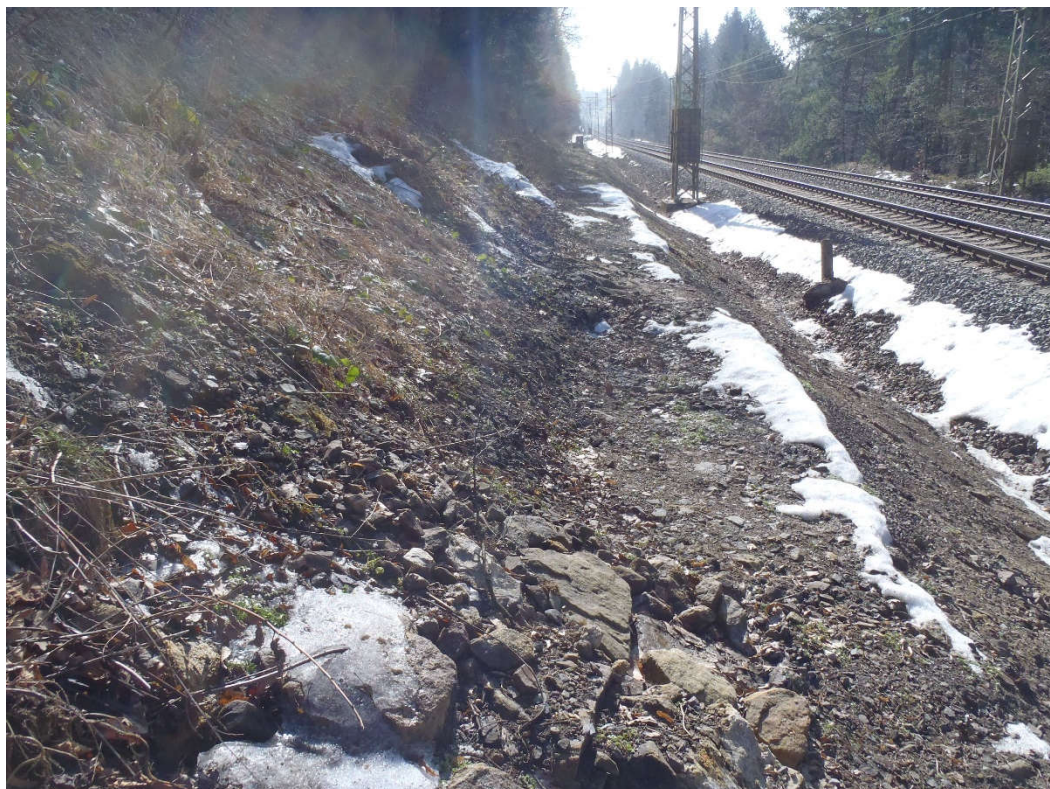
Foto 3 – Pohled na sanovaný úsek odřezu trati v km 27.9 – 28.0.

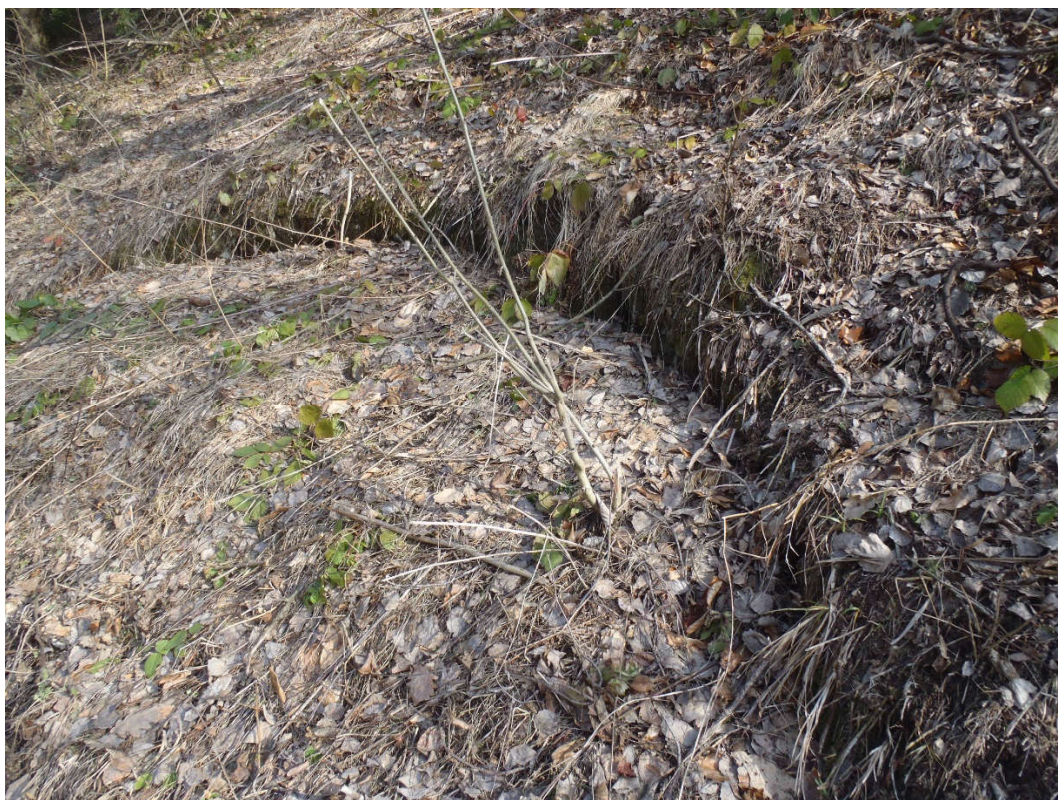
Foto 4 – V sanovaném úseku odřezu trati se začínají tvořit zátrhy (v délce 10 m, výška trhlin 30 cm)

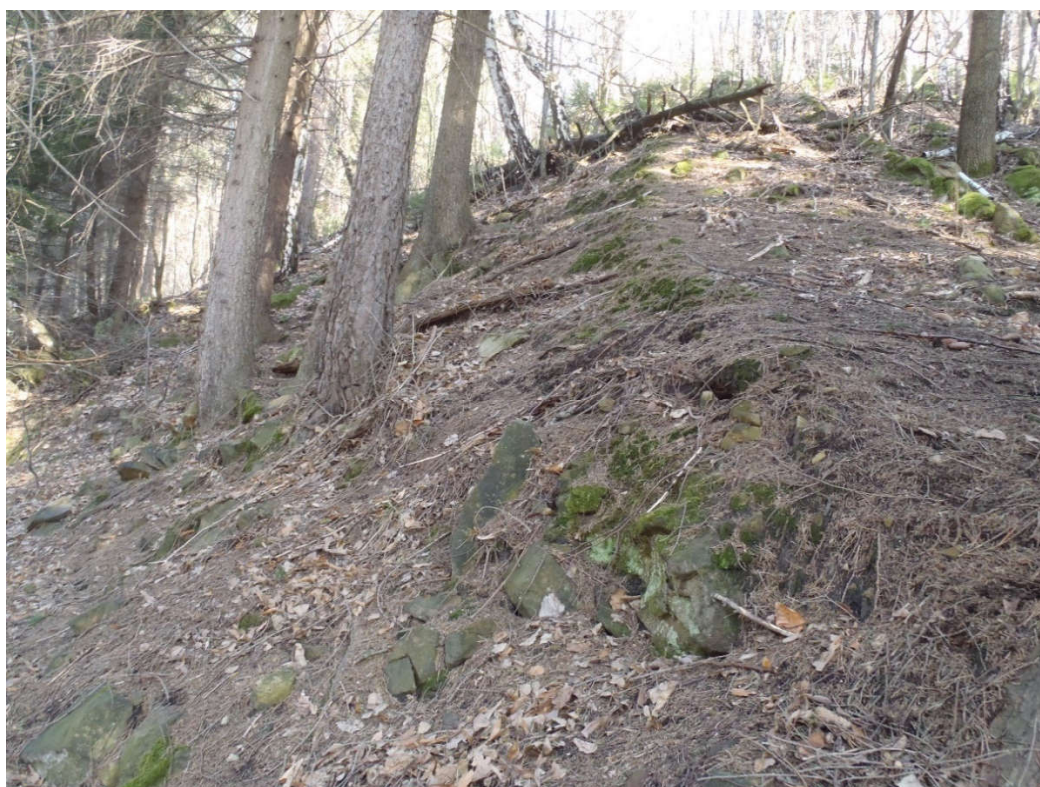
Foto 5 – Akumulační val aktivního sesuvu č. 96 postupuje směrem k trati a představuje potenciální nebezpečí i přes provedená sanační opatření v tomto úseku

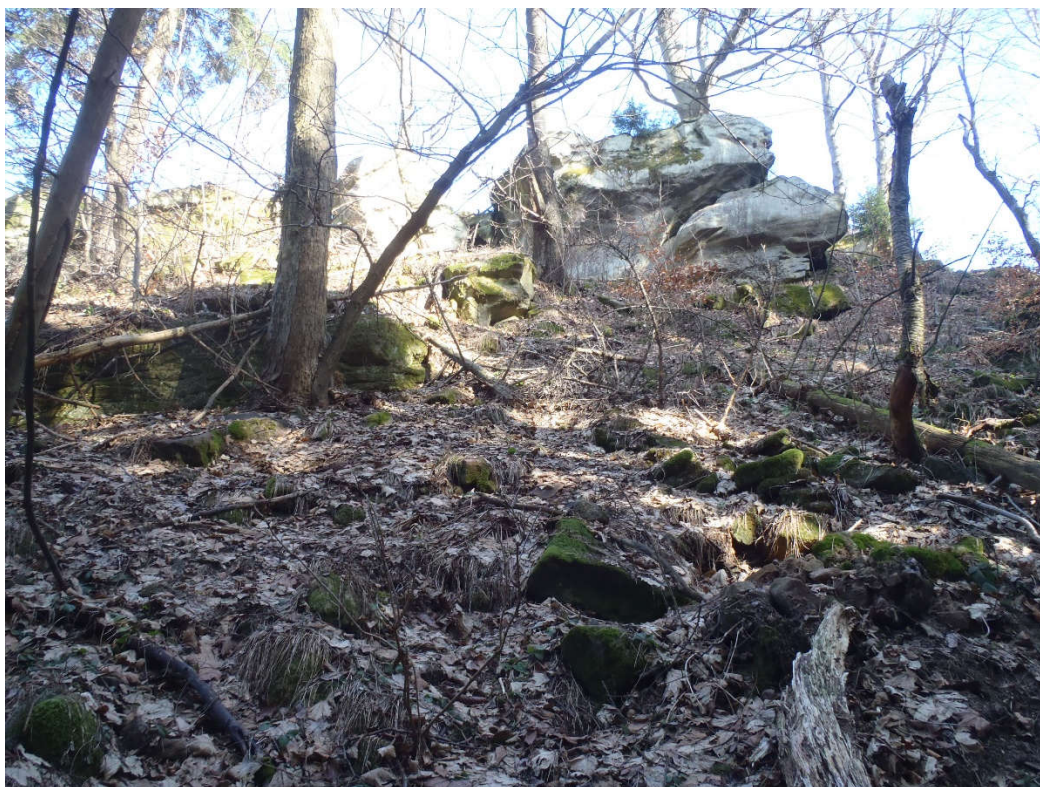
Foto 6 – Bloky pískovců v horní části svahové deformace č. 96 (Ostrá hora) postupují pomalu po svahu dolů

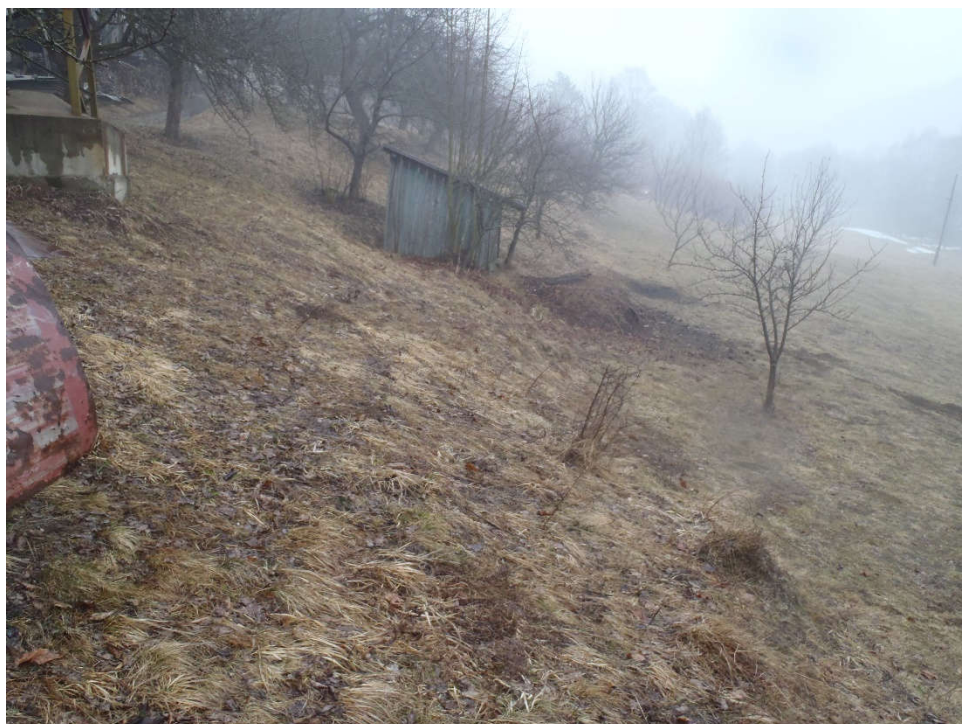
Foto 1 Pohled na dočasně stabilizovaný sesuv č. 74 ve střední části svahu

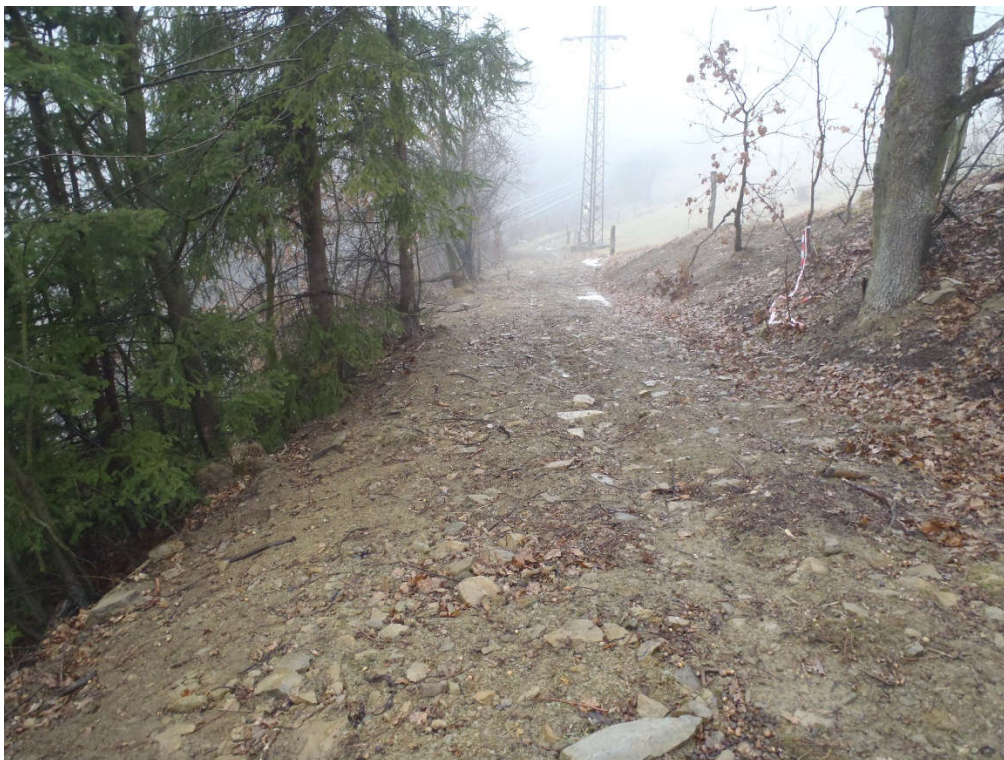
Foto 1 Pohled na sanovaný úsek zářezu nad tratí v km 21.95

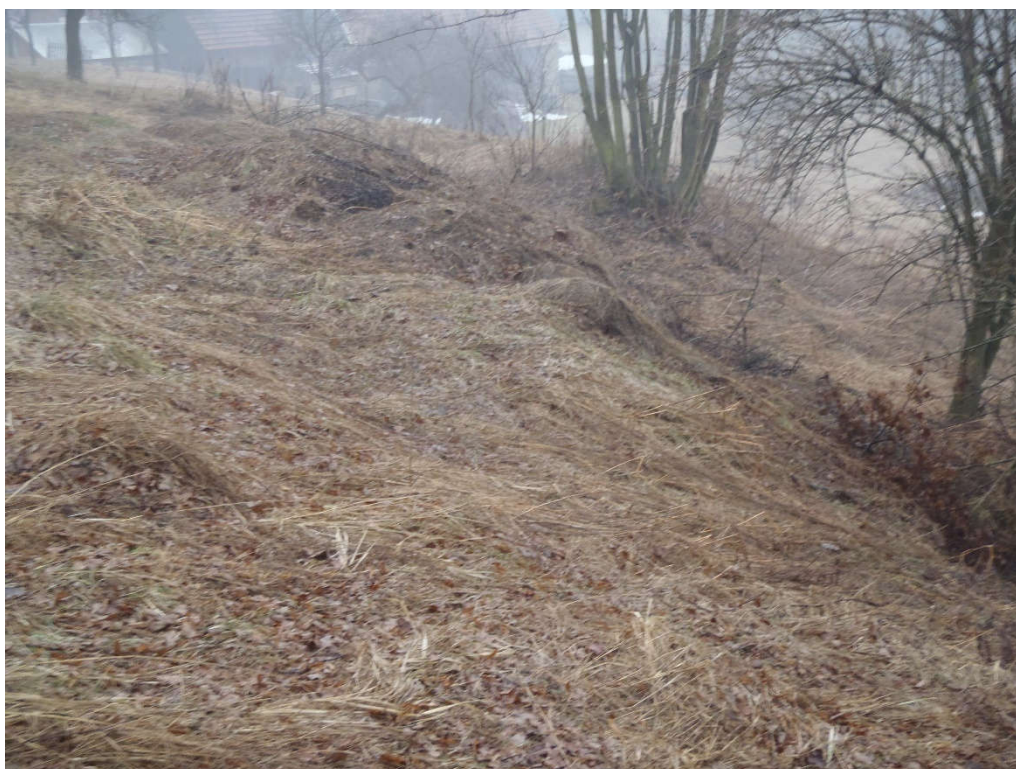
Foto 2 Pohled na těleso stabilizovaného sesuvu č. 73 pod tratí v km 21.9

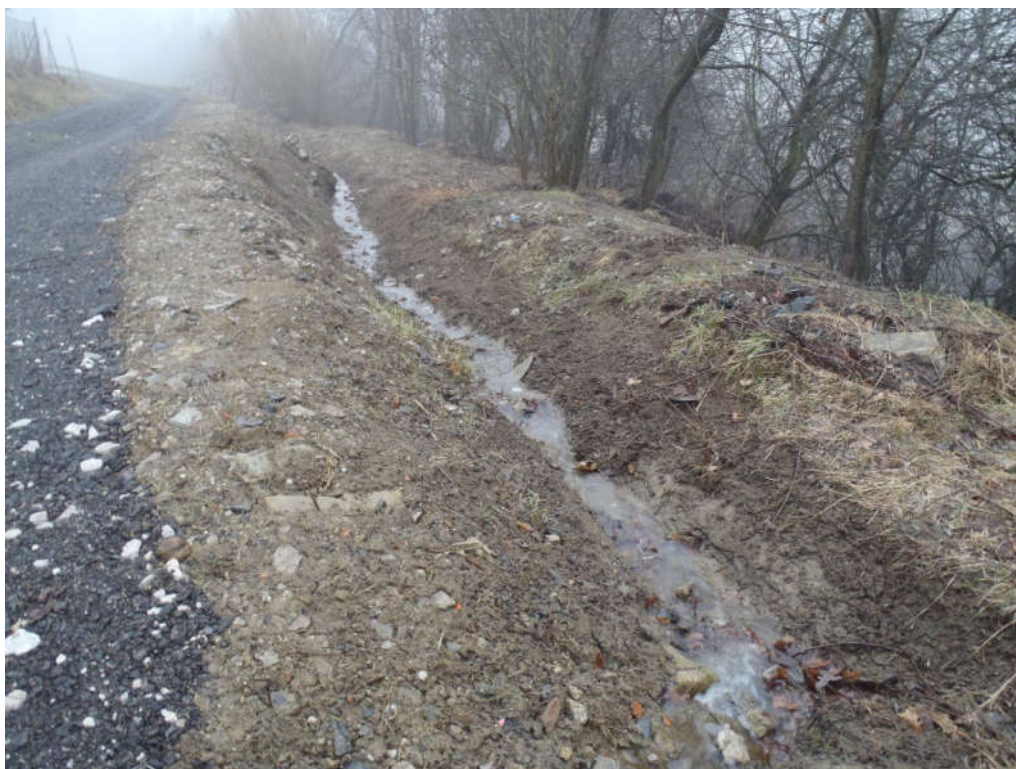
Foto 3 V prostoru sanovaného zářezu nad železniční trati byla vybudována cesta a odvodňovací příkop

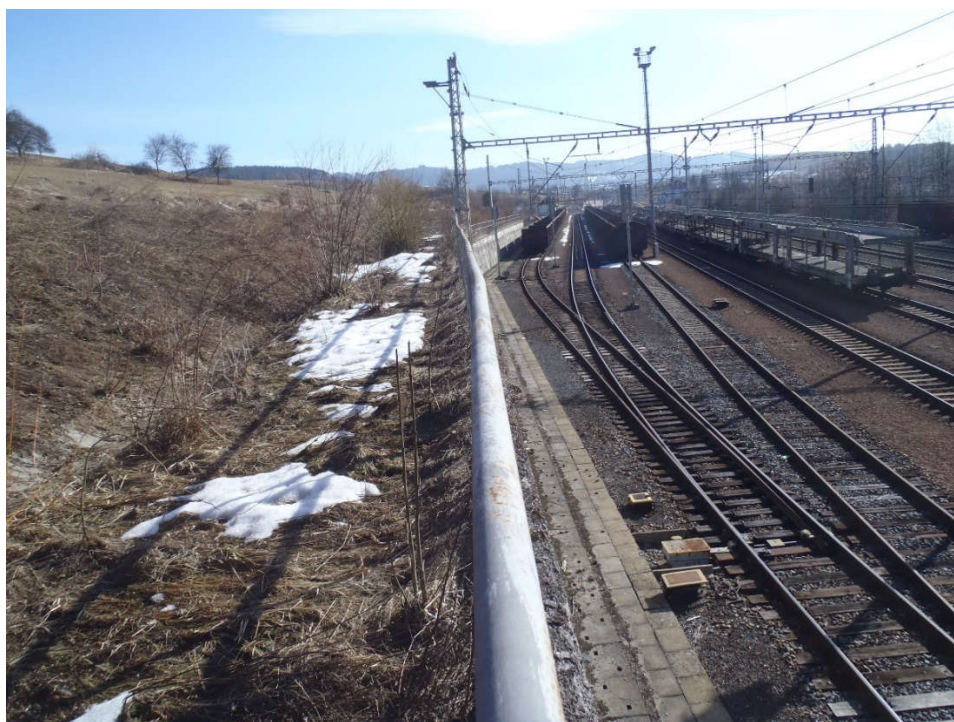
Foto 1 – Sesuvný svah je zabezpečen masivní opěrnou zdí a nevykazuje deformace.

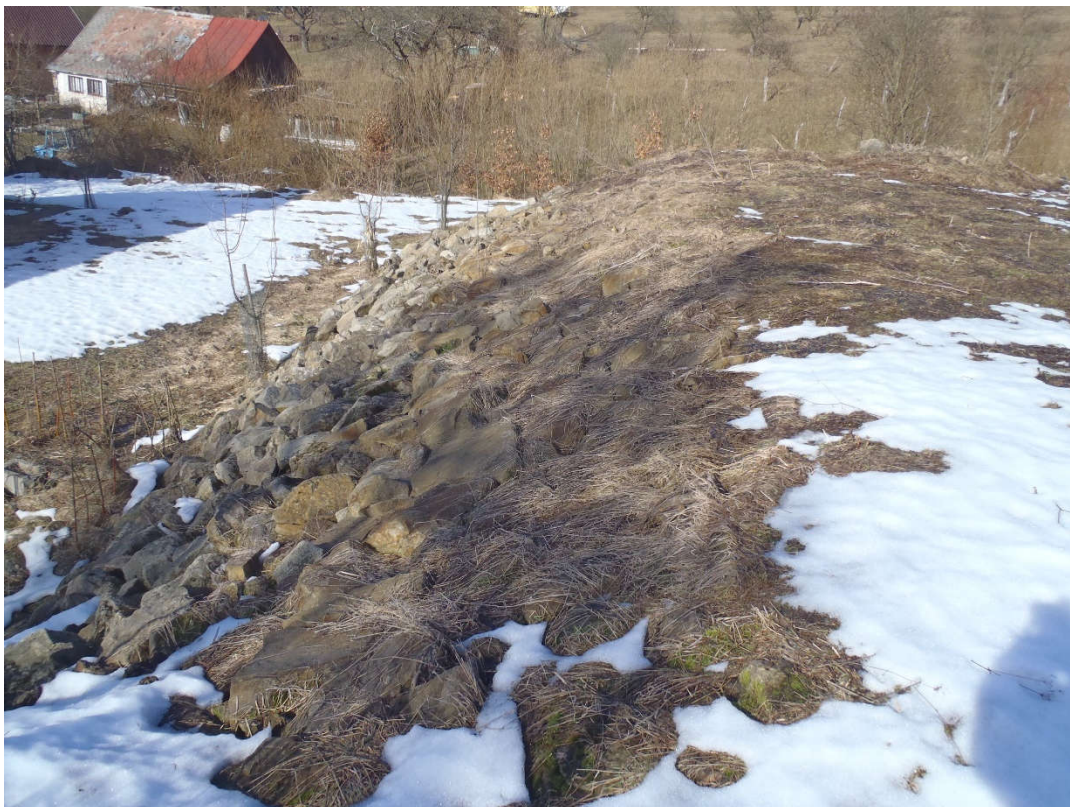
Foto 1 – čelo dočasně stabilizovaného sesuvu č. 62
