**REKONSTRUKCE NÁSTUPIŠŤ A ZŘÍZENÍ
BEZBARIÉROVÝCH PŘÍSTUPŮ V ŽST. POŘÍČANY**

Za účelem zjištění stavebně technického stavu byl v červenci 2016 proveden stavebně technický průzkum se zaměřením na kotvení a základy sloupů zastřešení ostrovních nástupišť a hodnocení korozního stavu ocelových konstrukcí zastřešení nástupišť v ŽST Poříčany. Následně v srpnu 2016 byl proveden doplňkový průzkum základů sloupů zastřešení na ostrovních nástupištech.

Zpráva obsahuje výsledky stavebně technického průzkumu základu návěstidla, základů sloupů trakčního vedení, kotvení a základů sloupů zastřešení nástupišť a hodnocení korozního stavu ocelových konstrukcí zastřešení nástupišť v ŽST Poříčany, a to v rámci projektu *Rekonstrukce nástupišť a zřízení bezbariérových přístupů v ŽST Poříčany*.

Zpráva obsahuje výsledky doplňkového stavebně technického průzkumu základů sloupů zastřešení 2. a 3. nástupiště, a to v rámci projektu *Rekonstrukce nástupišť a zřízení bezbariérových přístupů v ŽST Poříčany*.

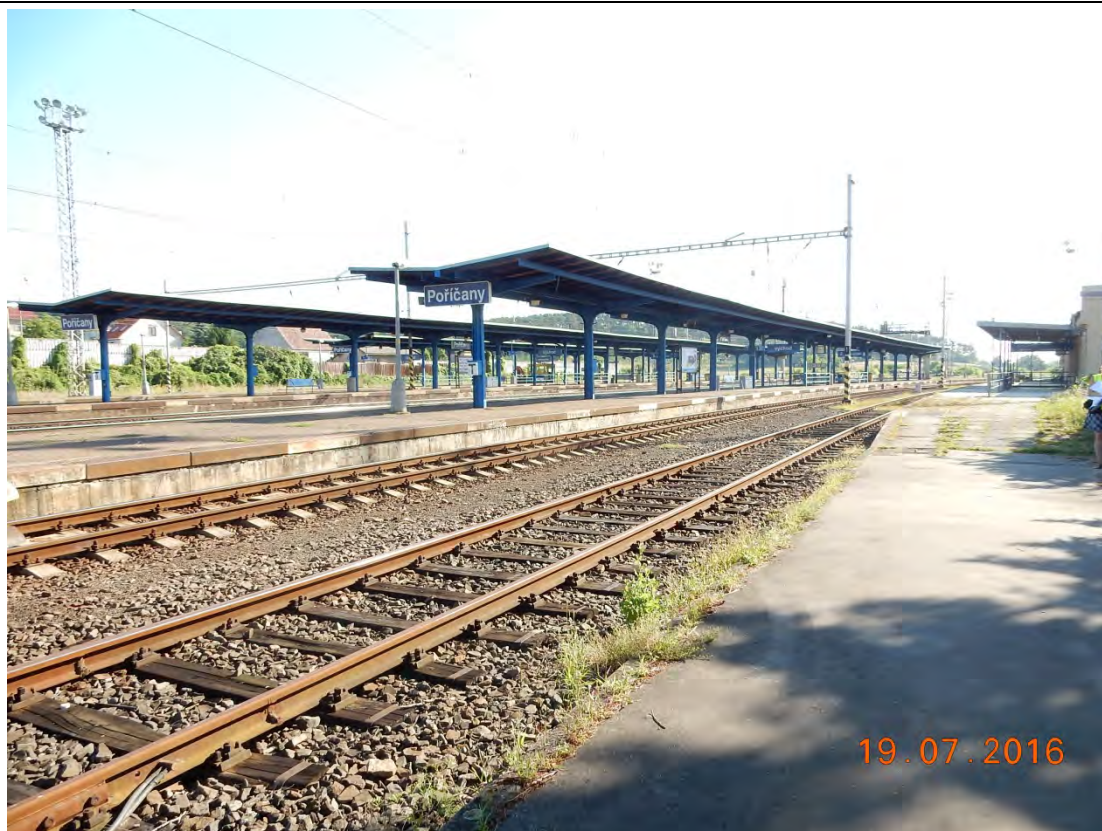
Obrázek 1 – stávající zastřešení

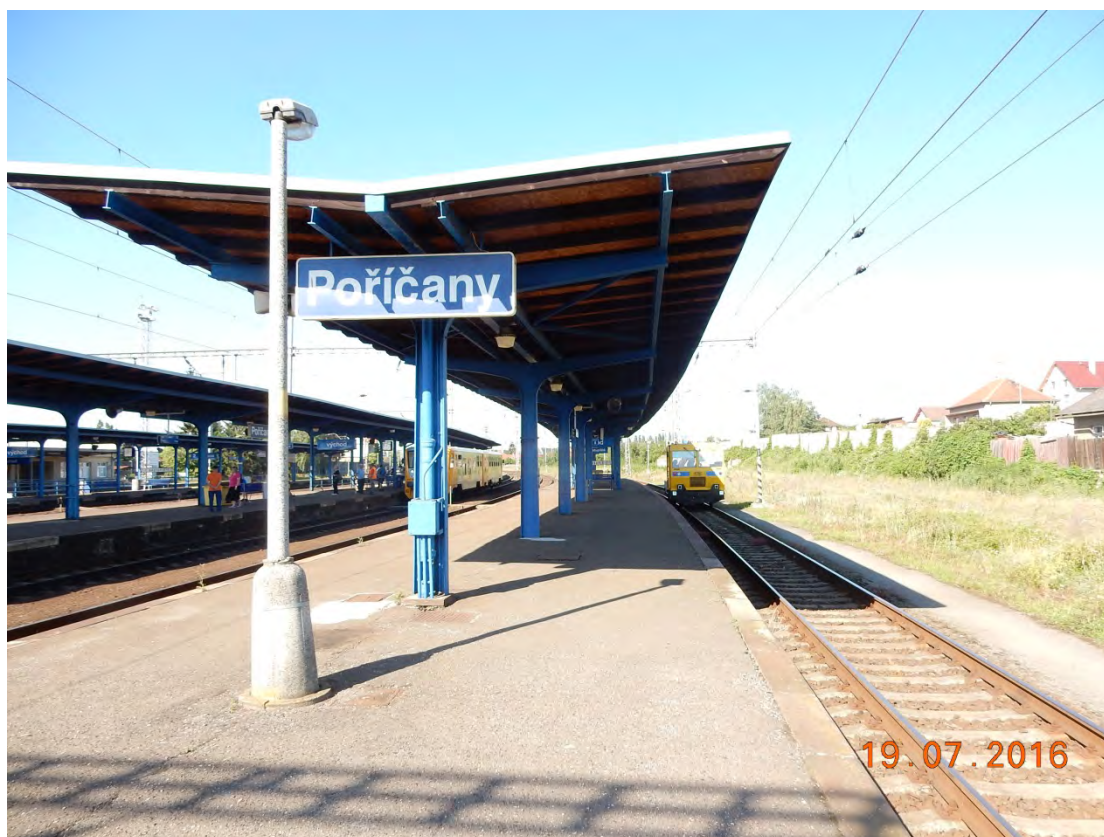
Obrázek 2 – stávající zastřešení ostrovních nástupišť

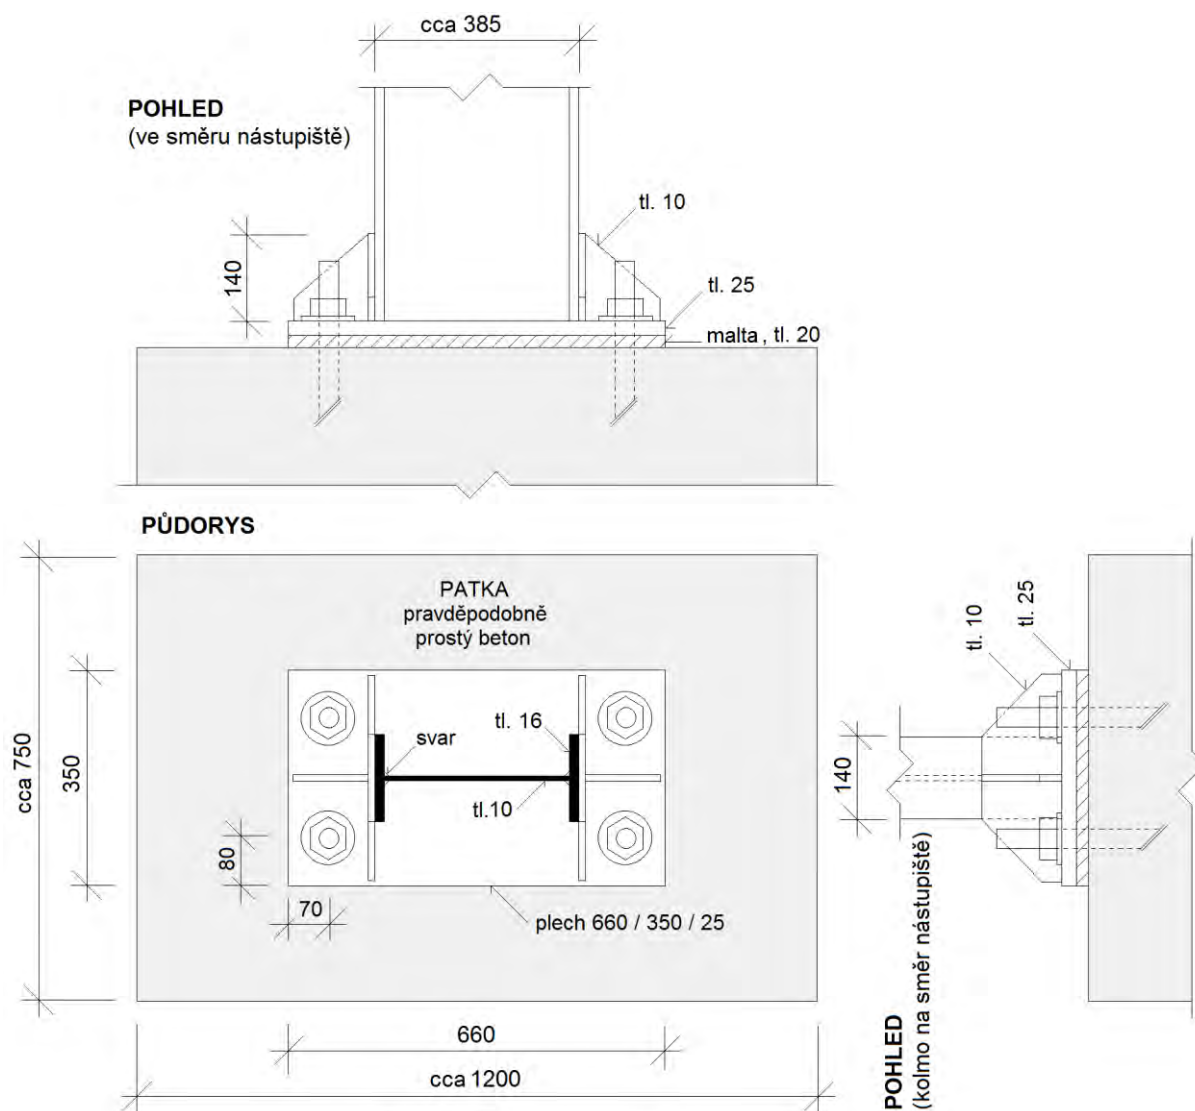
- Základy sloupů jsou tvořeny betonovými patkami (obr. 36 - 38).
- Sloupy proměnného příčného průřezu I jsou svařeny z plechů jmenovité tl. 16 mm, resp. 10 mm.
- Patní plech jmenovité tl. 25 mm má půdorysný rozměr 660 / 350 mm.
- Pod patním plechem je vrstva vyrovnávací malty.
- Sloup a výztuhy jsou k patnímu plechu přivařeny.
- Výztuhy jsou z plechu jmenovité tl. 10 mm.
- Kotevní šrouby jsou Ø 35 mm.
- Korozní stav kotvení je uveden v popisu následujících obrázků.

Obr. 35: Sloupy zastřešení nástupišť; kotvení typického sloupu zastřešení nástupiště

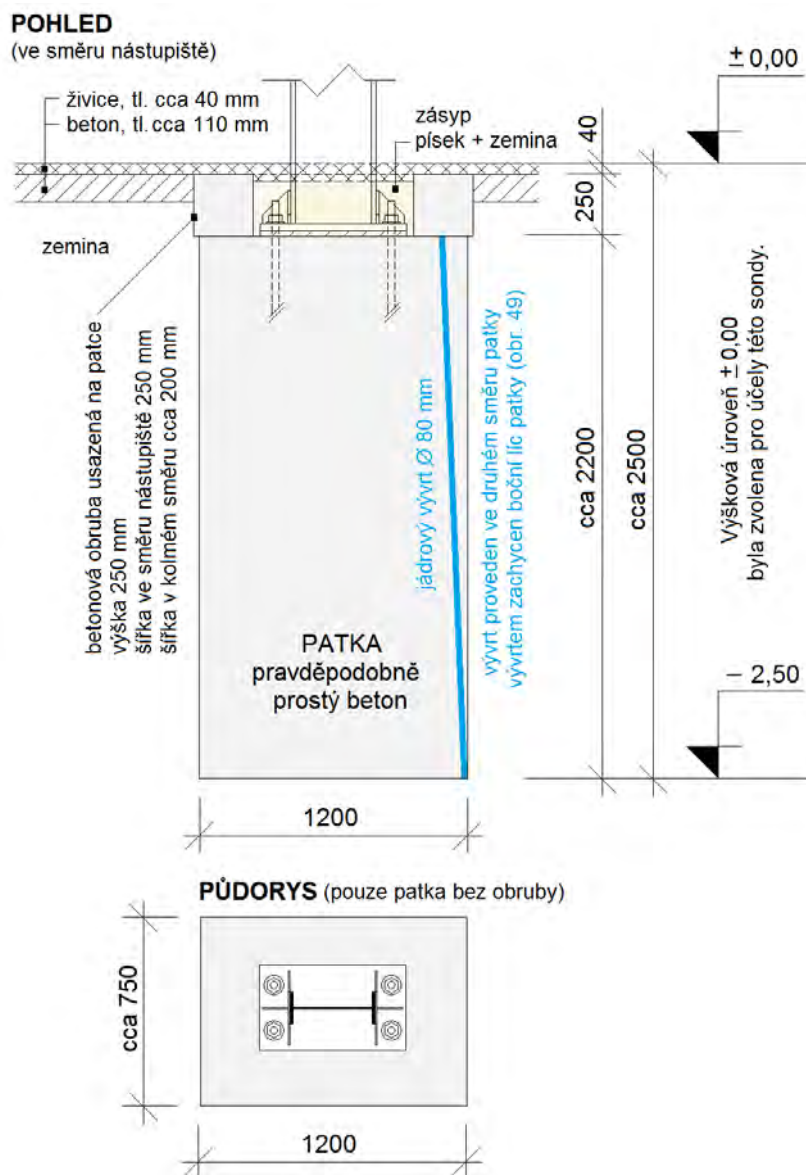
SLOUPY ZASTŘEŠENÍ NÁSTUPIŠŤ - ZÁKLADY**2. NÁSTUPIŠTĚ, SLOUP 13 (Příloha 1)**

- Kotvení sloupu je podrobně zpracováno na obr. 35.
- Korozní stav kotvení, tj. korozní úbytky tloušťek plechů, jsou uvedeny v popisu obr. 48.
- Jádrový vývrt byl veden ve velmi mírném sklonu, cca 3° (obr. 49); jádrovým vývrtem byl zastižen boční líc patky u základové spáry (obr. 36 a 51). Z toho lze usuzovat, že patka je jednostupňová.

Obr. 36: Sloupy zastřešení nástupišť; základ sloupu 13, zastřešení 2. nástupiště

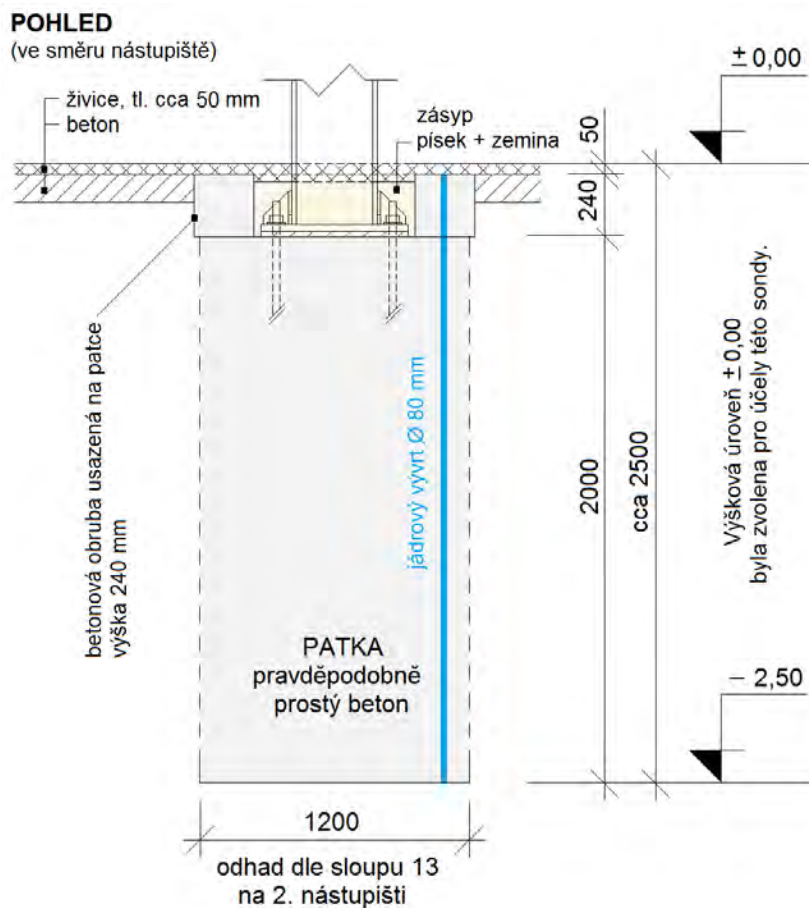
SLOUPY ZASTŘEŠENÍ NÁSTUPIŠŤ - ZÁKLADY**3. NÁSTUPIŠTĚ, SLOUP 4 (Příloha 1)**

- Sondou (jádrovým vývrtem) **zjišťována pouze hloubka založení.**
- Ze zjištěných skutečností lze odhadovat, že tvar základu je stejný jako základ sloupu 13 na 2. nástupišti (obr. 36).
- Kotvení sloupu je podrobně zpracováno na obr. 35.
- Korozní stav kotvení, tj. korozní úbytky tlouštěk plechů, jsou uvedeny v popisu obr. 57.

Obr. 37: Sloupy zastřešení nástupišť; základ sloupu 4, zastřešení 3. nástupiště

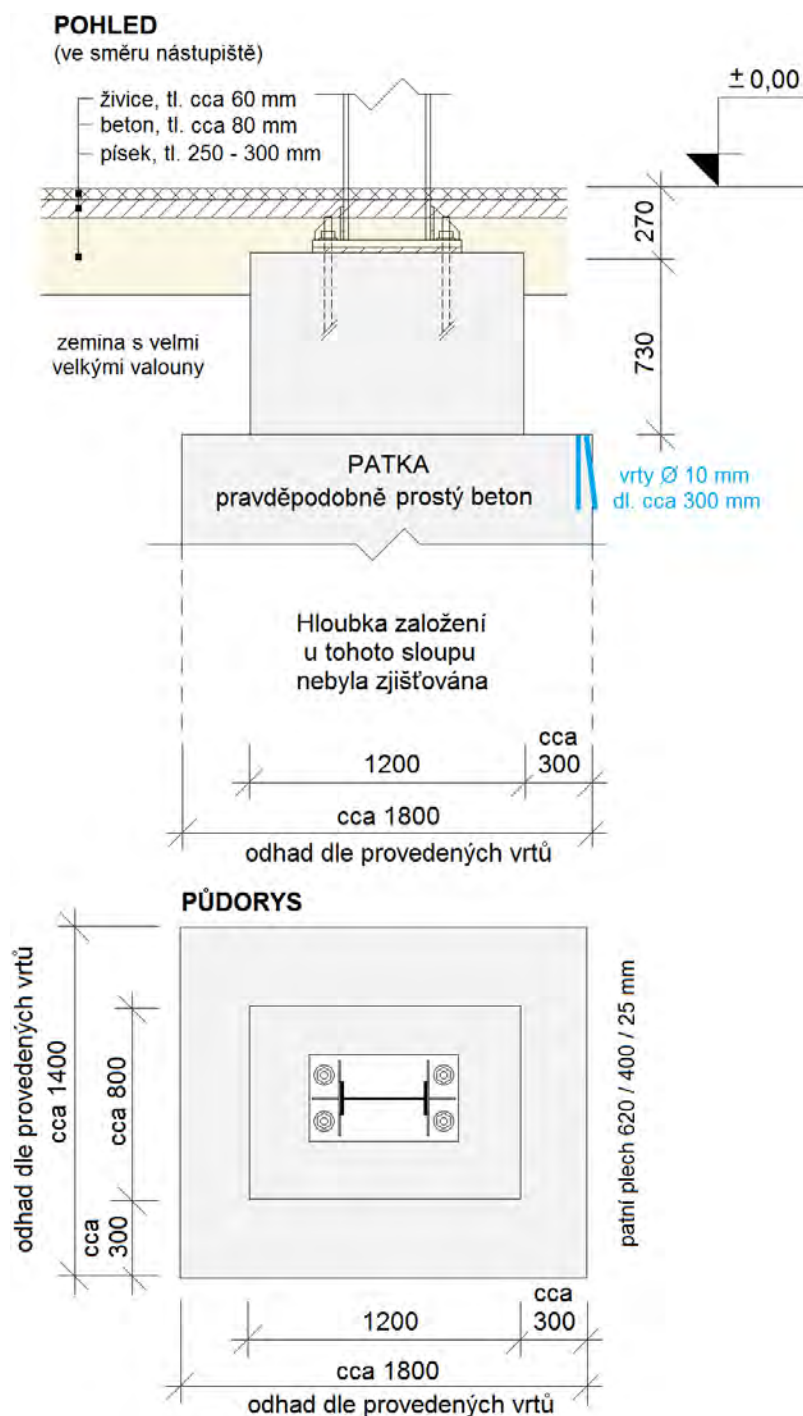
SLOUPY ZASTŘEŠENÍ NÁSTUPIŠŤ - ZÁKLADY**4. NÁSTUPIŠTĚ, SLOUP 13 (Příloha 1)**

- Sondou **zjišťován zejm. způsob kotvení sloupu** (hloubka založení nebyla u tohoto sloupu zjišťována).
- Kotvení sloupu je podrobně zpracováno na obr. 35.
- Korozní stav kotvení, tj. korozní úbytky tloušťek plechů, jsou uvedeny v popisu obr. 65.
- **Půdorysný rozměr spodního stupně patky je nutno považovat za orientační.**

Obr. 38: Sloupy zastřešení nástupišť; základ sloupu 13, zastřešení 4. nástupiště

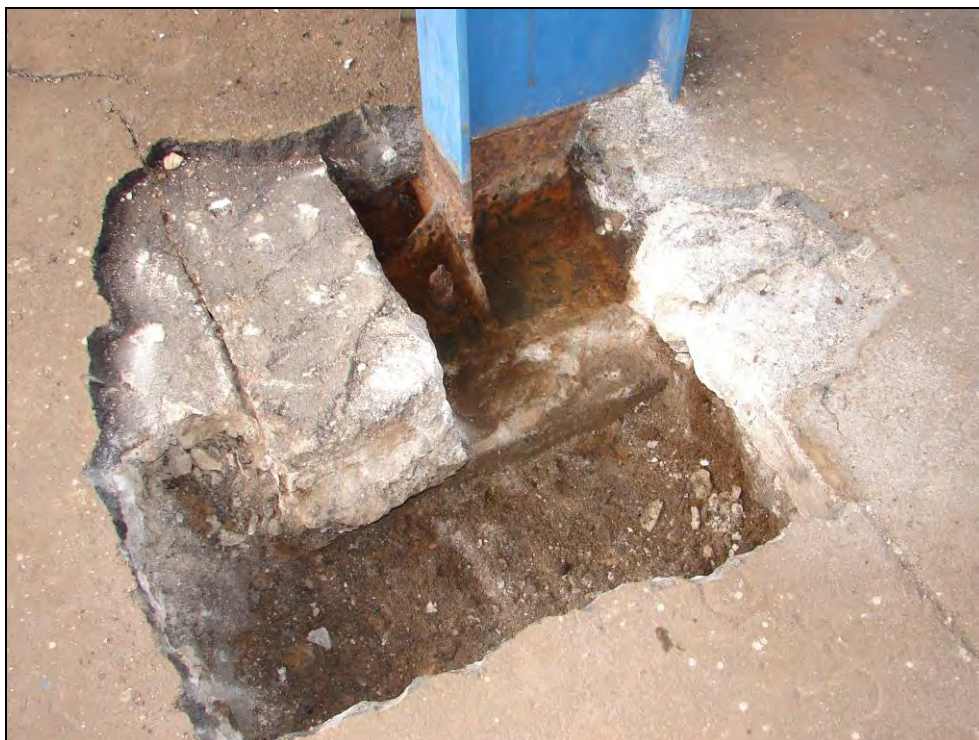
Obr. 45: Sloupy zastřešení nástupišť, 2. nástupiště, sloup 13;
částečně vybouraná betonová obruba, patrná je základová patka

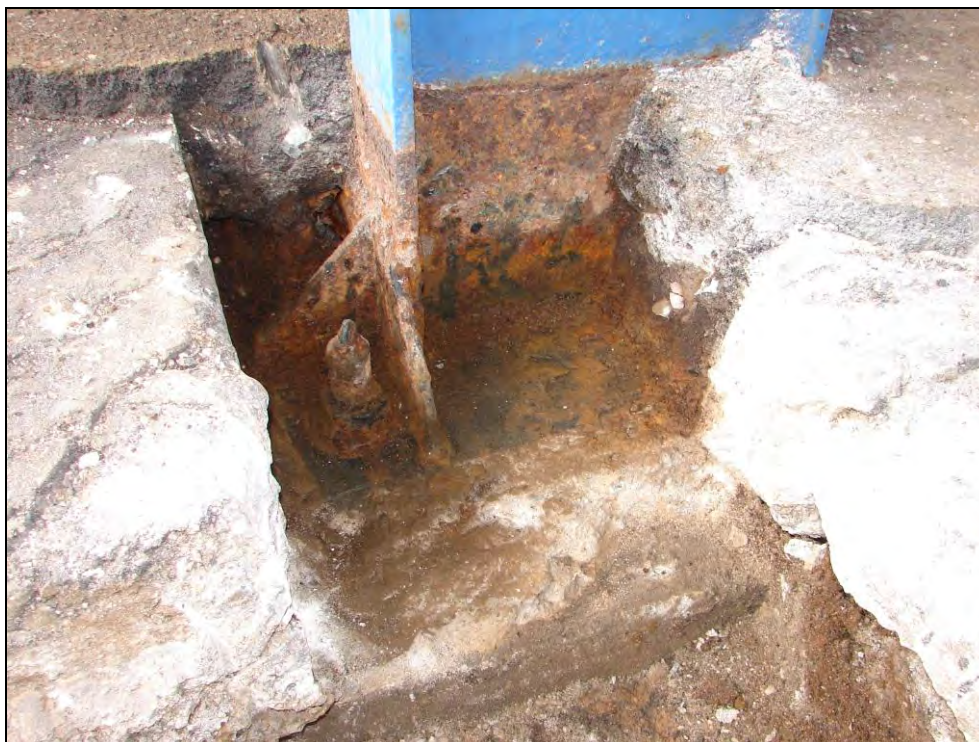
Obr. 46: Sloupy zastřešení nástupišť, 2. nástupiště, sloup 13;
detail z obr. 45, patrná je základová patka a způsob kotvení sloupu

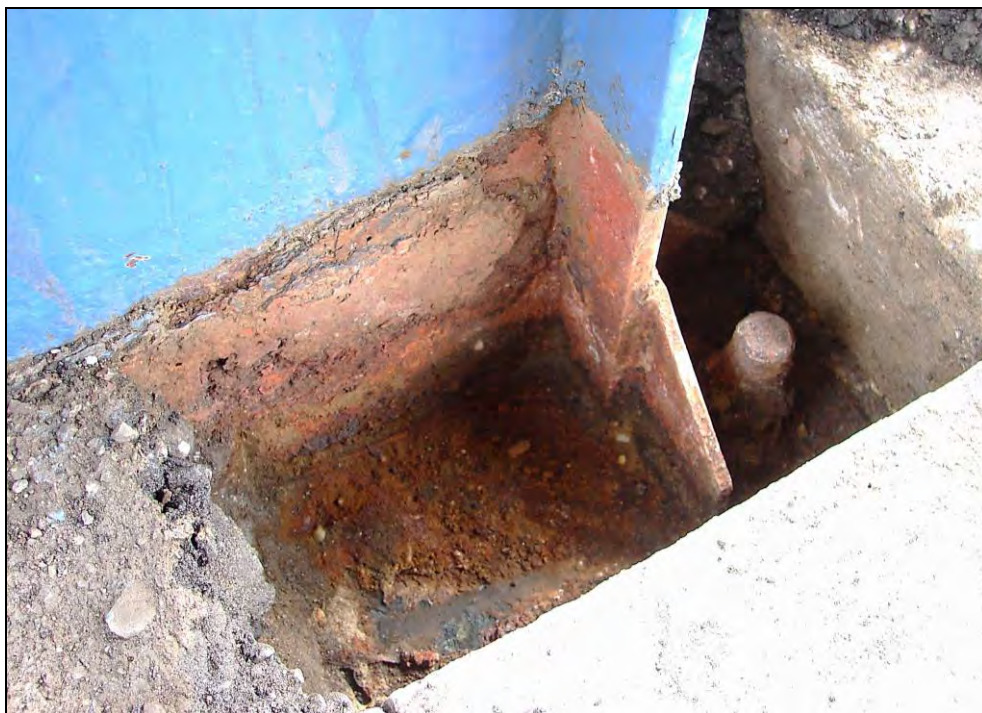
Obr. 56: Sloupy zastřešení nástupišť, 3. nástupiště, sloup 4;
korozní zplodiny zejména na stojině sloupu

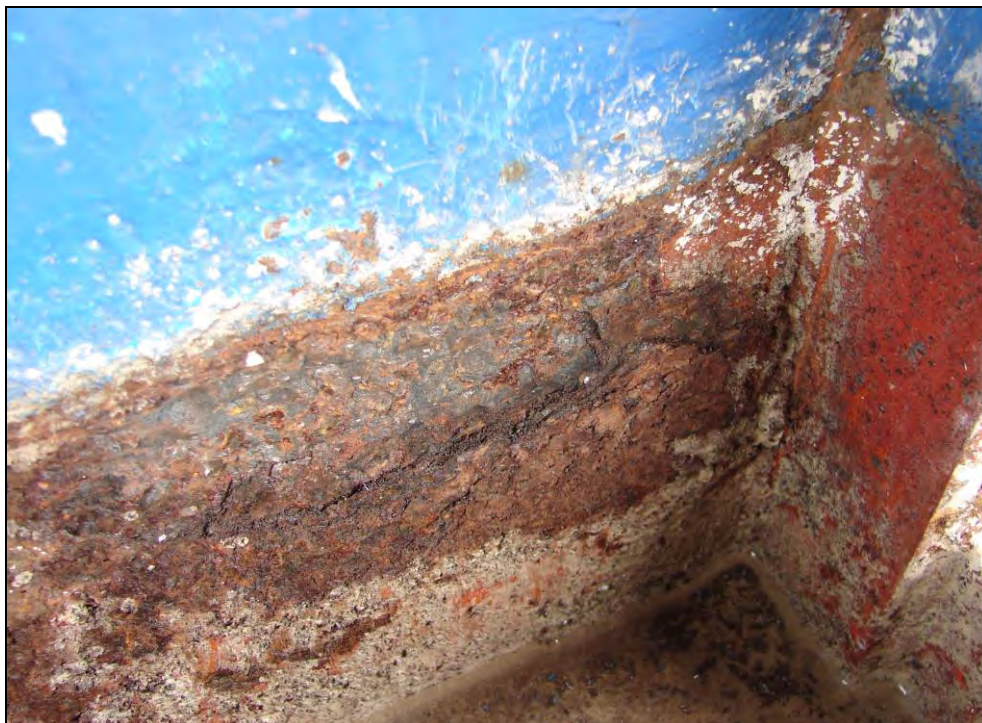
Obr. 57: Sloupy zastřešení nástupišť, 3. nástupiště, sloup 4;
sloup po částečném sejmutí korozních zplodin

**korozní úbytky tloušťek plechů (obr. 35):
stojina sloupu 5 - 7 mm*; pásnice, výztuhy a patní plech 0,5 - max. 1 mm**

Bude provedena repase stávající nosné ocelové konstrukce - svislé nosné prvky a podélníky. Stavebním průzkumem byly zjištěny korozní úbytky patních částí ocelových sloupků. Veškeré části ocelové konstrukce vykazující korozní úbytky budou odříznuty a nahrazeny novými.

Stávající OK bude demontována a očištěna od vrstev předchozích nátěrů a povrchové koroze otryskáním. Poté bude individuálně u každého dílu zhodnocen jeho korozní stav. Části vykazující korozní úbytky budou odříznuty a nahrazeny novými přivařením pomocí tupého svaru - jde o patní části sloupků skryté pod úrovní nástupiště.

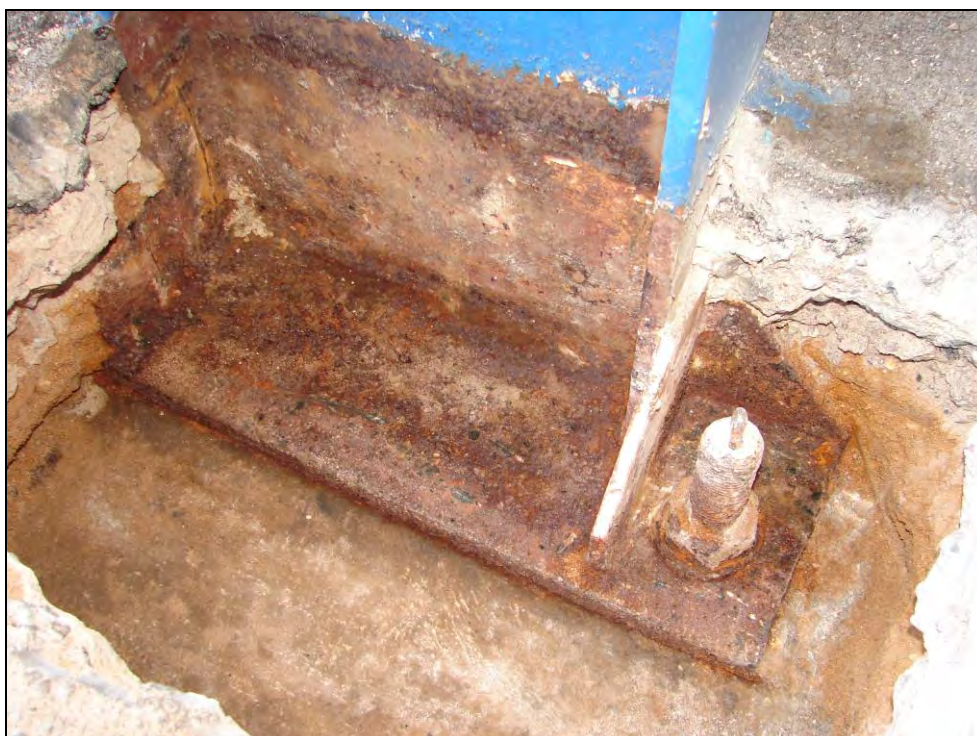
Obr. 64: Sloupy zastřešení nástupišť, 4. nástupiště, sloup 13;
detail kotvení sloupu

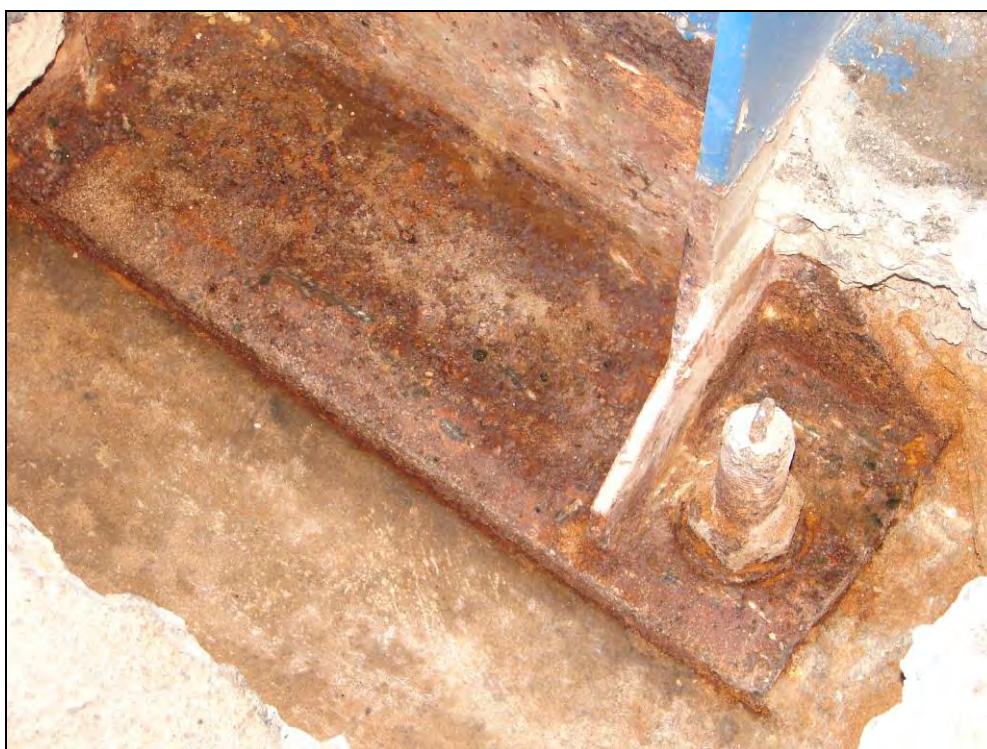
Obr. 65: Sloupy zastřešení nástupišť, 4. nástupiště, sloup 13;
koroze kotvení je povrchová s počáteční tvorbou korozních zplodin
bez zjevného úbytku tloušťek plechů (písek v oblasti kotvení byl suchý)

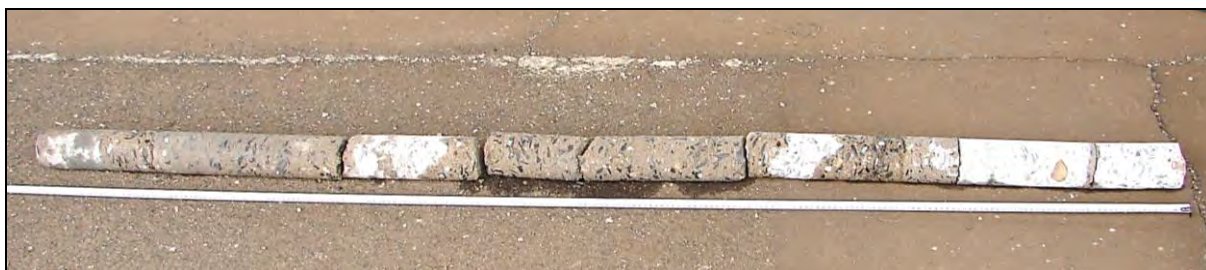
Foto 13: 2. nástupiště, základ sloupu 13 (Zpráva 1600 J 195 [11], Příloha 3, foto 50); vizuálně se beton základu jeví jako beton mírně horší kvality (zejm. ve spodní části základu; foto 14) oproti betonu základů sloupů 2 a 11 na 2. nást. diagnostikovaných v tomto doplňkovém STP

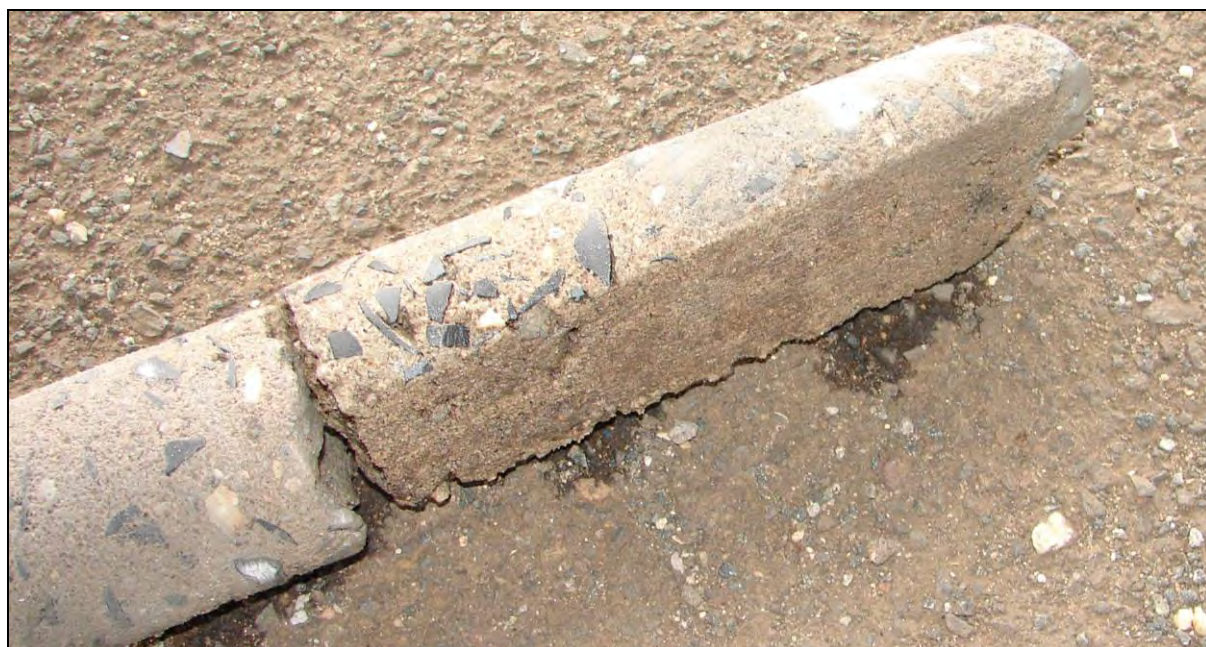
Foto 14: 2. nástupiště, základ sloupu 13 (Zpráva 1600 J 195 [11], Příloha 3, foto 51); beton spodní části základu z foto 13

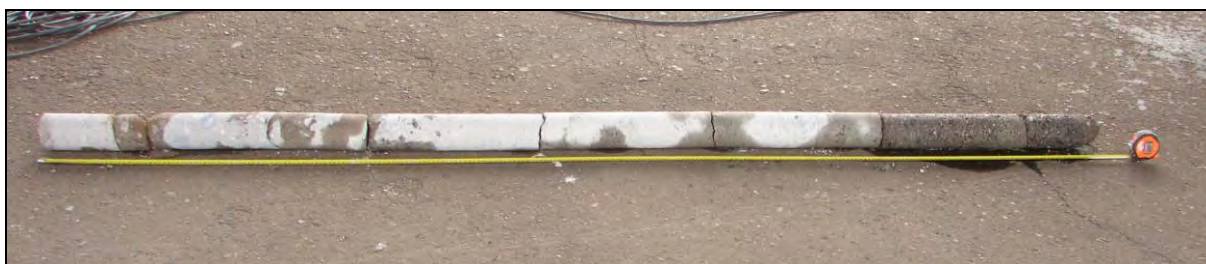
Foto 15: 3. nástupiště, základ sloupu 4 (Zpráva 1600 J 195 [11], Příloha 3, foto 61); vizuálně se beton základu jeví jako beton lepší kvality oproti betonu základů sloupů 13 a 2 na 3. nást. diagnostikovaných v tomto doplňkovém STP

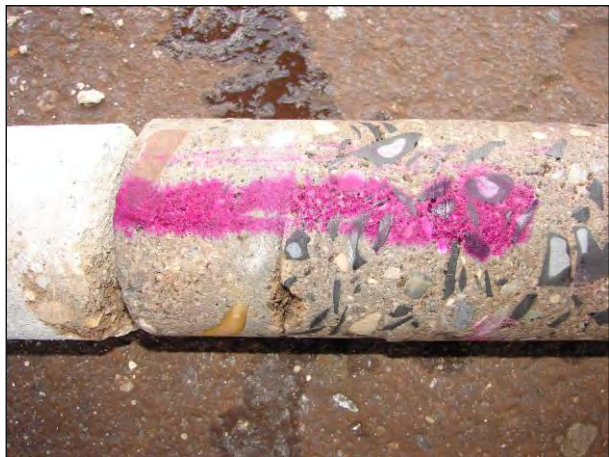
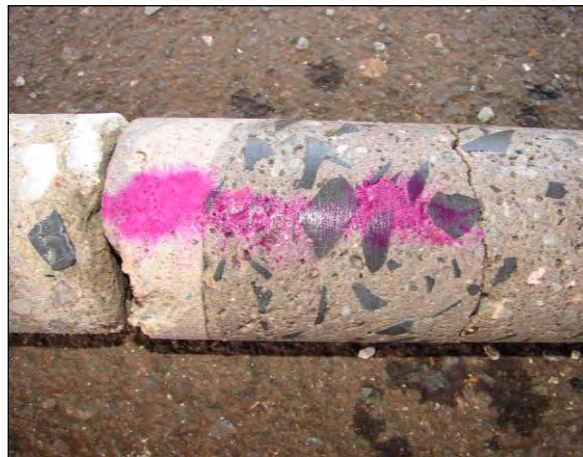
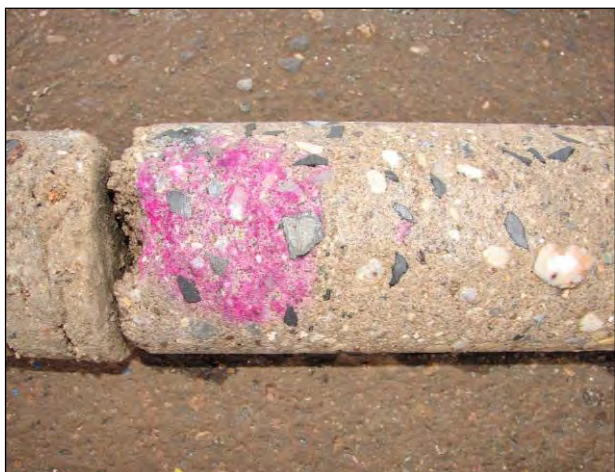
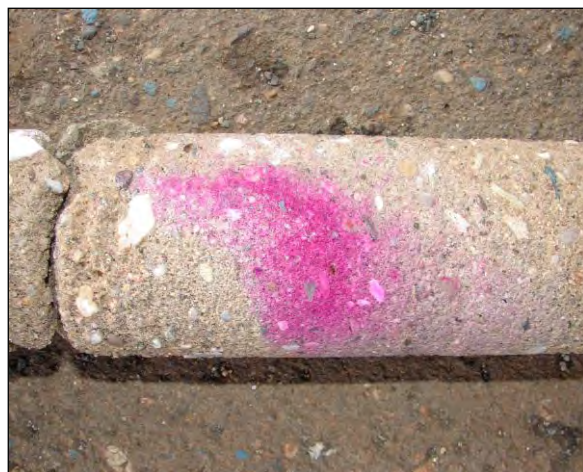
Horní části základů sloupů zastřešení nástupišť po kolorimetrickém testu hloubky karbonatace (fialově zabarvený beton či cementová malta jsou nezkarbonatované, tj. „zdravé“).

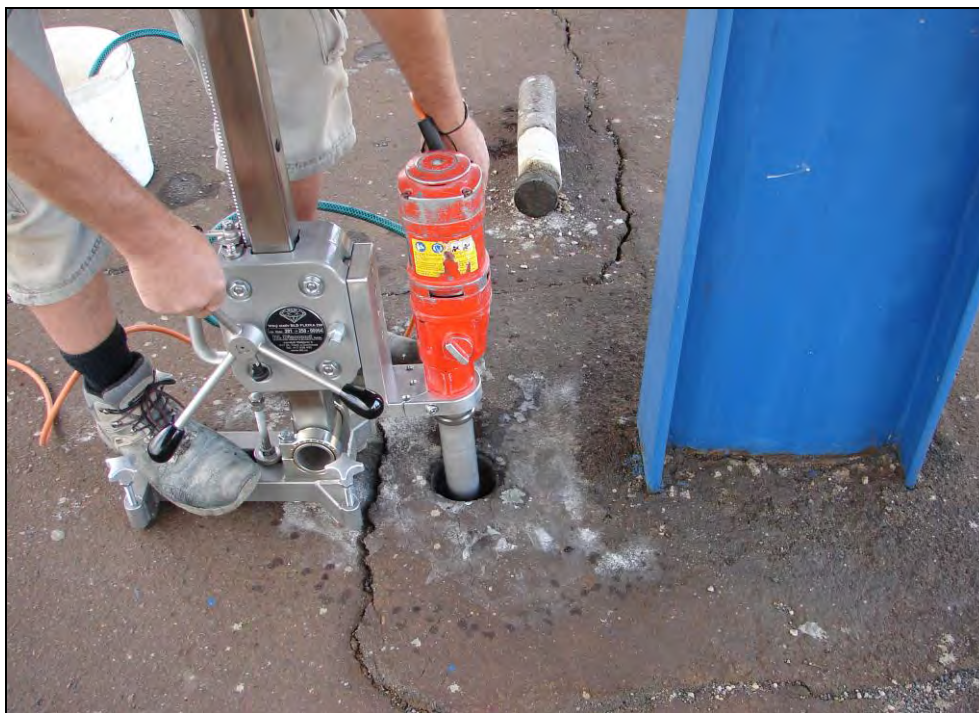
Foto 1: 2. nástupiště, základ sloupu 2, jádrový vývrt 1; odběr jádrového vývrtu, všechny jádrové vývrty byly vedeny mírně šikmo do nitra základu

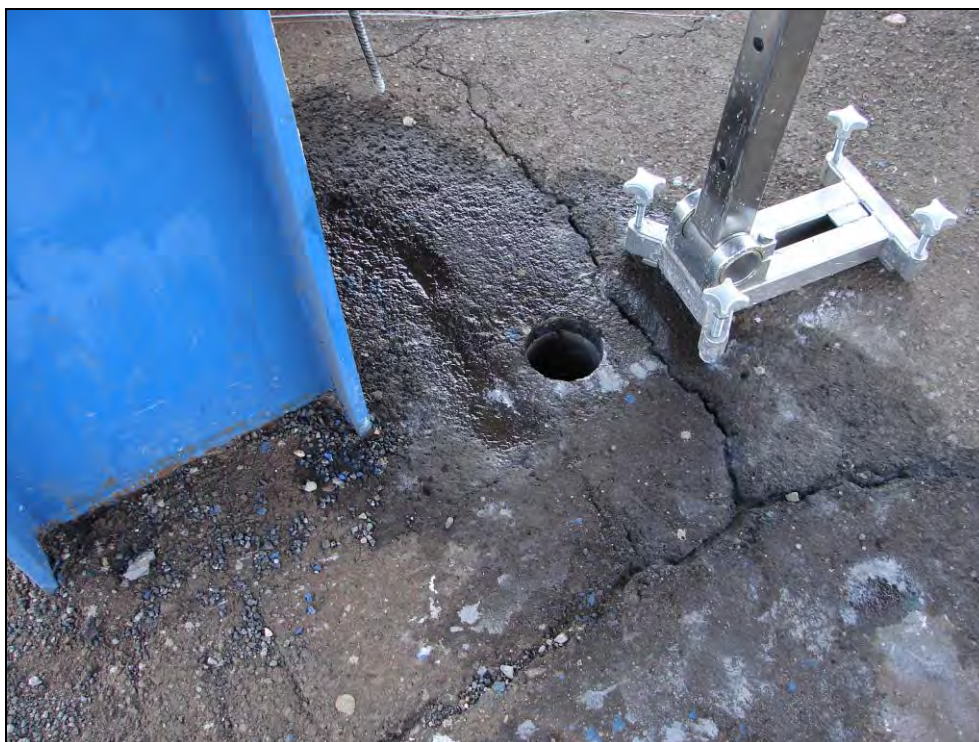
Foto 2: 2. nástupiště, základ sloupu 11, jádrový vývrt 2; pozice vývrtu proti kotevnímu šroubu, v hl. 560 mm pod horním lícem základu zachycena azbestocementová roura vyplněná cementovou maltou

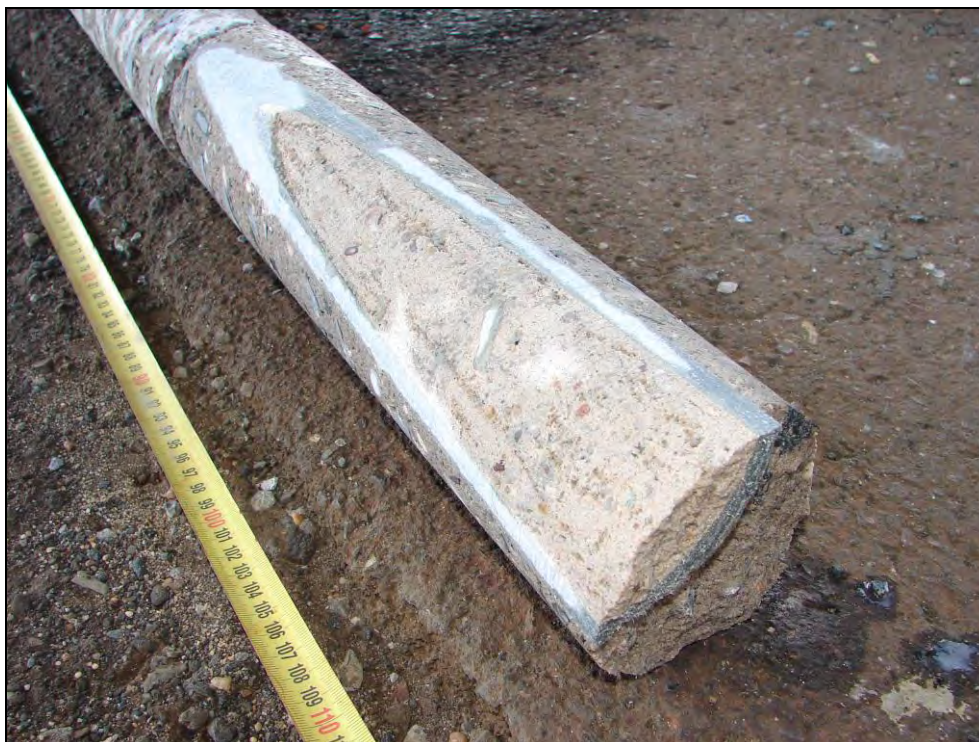
Foto 3: 2. nástupiště, základ sloupu 11, jádrový vývrt 2;
azbestocementová roura vyplněná cementovou maltou

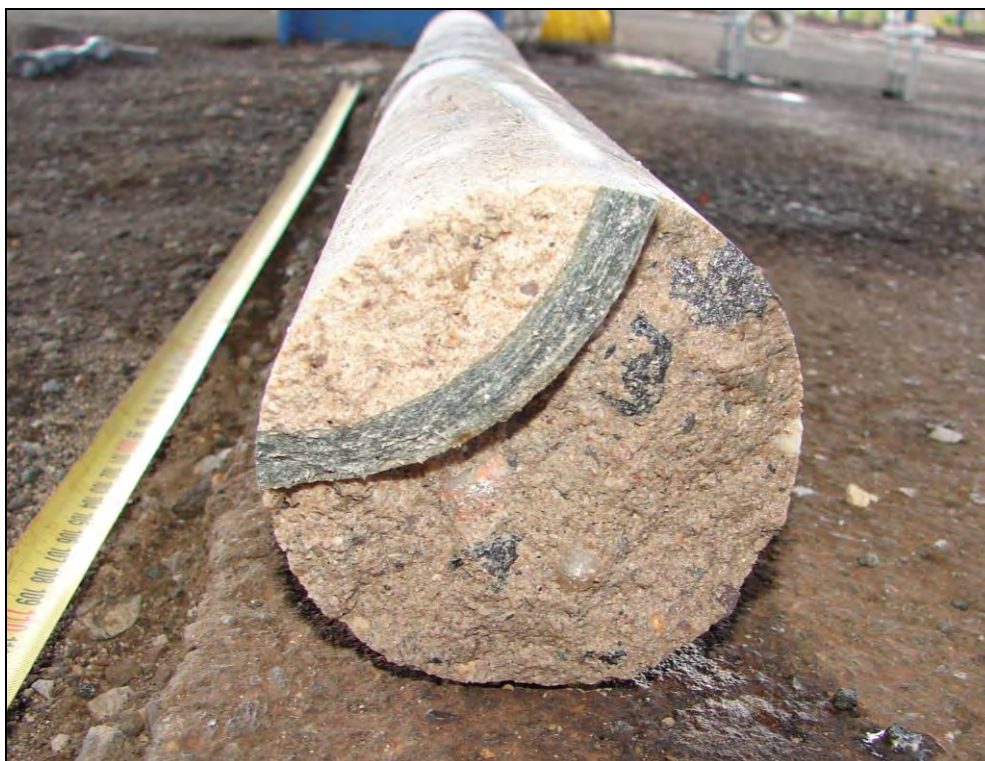
Foto 4: 2. nástupiště, základ sloupu 11, jádrový vývrt 2;
azbestocementová roura vyplněná cementovou maltou
