Podvodní průzkum

Příloha č. 1 k Protokolu o podrobné prohlídce

Objekt	Železniční most	Návrh hodnocení	Evid. km	41,791
Vžitý název	Červená	TU 1811	Tábor (mimo) – Písek (mimo)	
SDC	České Budějovice	DU 14	Červená nad Vltavou- Vlasatec	
Obvod	TÚDC	Vypracoval	Ing. Miroslav Teichman	Rok prohlídky 2009

TU	1811	Tábor (mimo) – Písek (mimo)	Evid. km	41,791
-----------	-------------	------------------------------------	-----------------	---------------

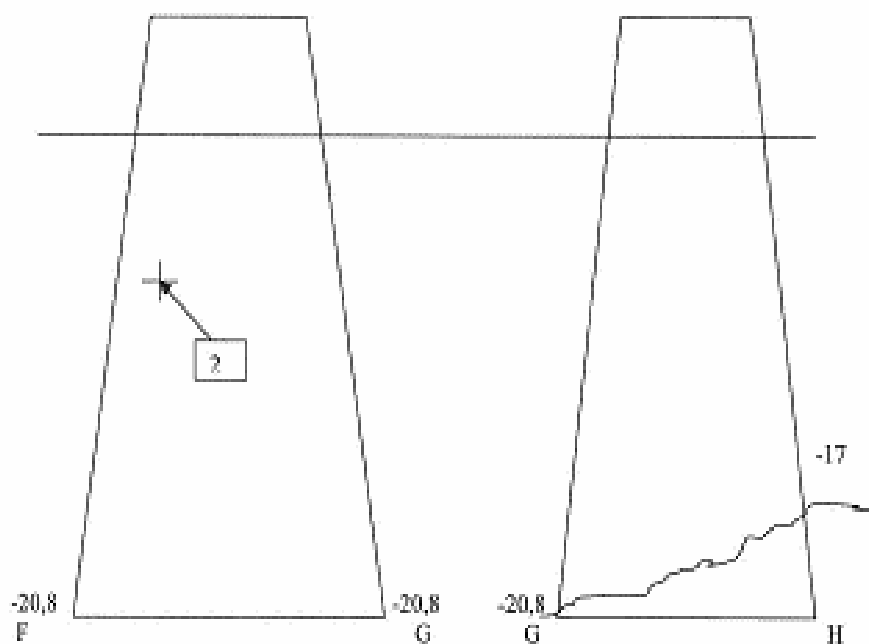
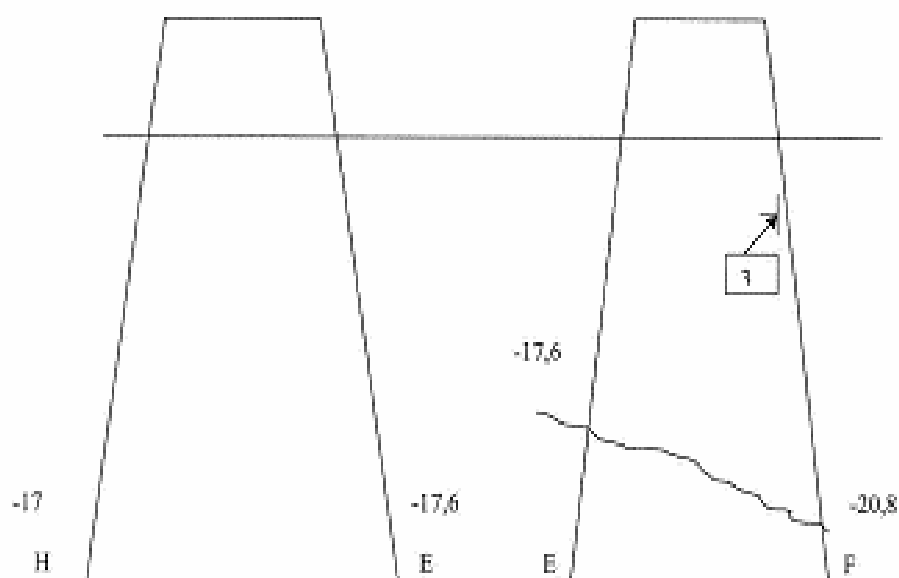
PILÍŘ 03

Na pilířích (P 02 a P 03) byly zjištěny pouze drobné poruchy. Jedná se o ojedinělé prasklé kameny vlasovou trhlinou a na 3 místech bylo zjištěno nedostatečné spárování. S největší pravděpodobností tato porucha nevznikla vlivem degradačních účinků vody, ale tyto spáry nebyly důkladně provedeny při zesílení pilířů. Dno u paty pilířů je pokryto sedimenty asi 0,5 m (poruchy jsou uvedeny na schématických nákresech). Z důvodu špatné viditelnosti nebylo možno dokumentovat dno.

Pilíř P 02

1 – nedostatečné spárování (hloubka – 8,6 m, velikost 3 x 5 cm)

schematicky nákres zjištěných poruch na P 02 a P 03 včetně naznačení dna

Vzhledem k tomu, že při podvodním průzkumu nebyly zjištěny žádné závažné poruchy, lze konstatovat, že stav pilířů (zdivo) pod vodní hladinou je v dobrém stavu a není zapotřebí provádět žádnou stavební činnost. Další prohlídku není nutné provádět v horizontu 10 let za předpokladu, že se výrazně nezmění okolní podmínky (degradační účinky vody, zatížení mostu,..) nebo se nebude plánovat stavební počín (výměna nosné konstrukce).

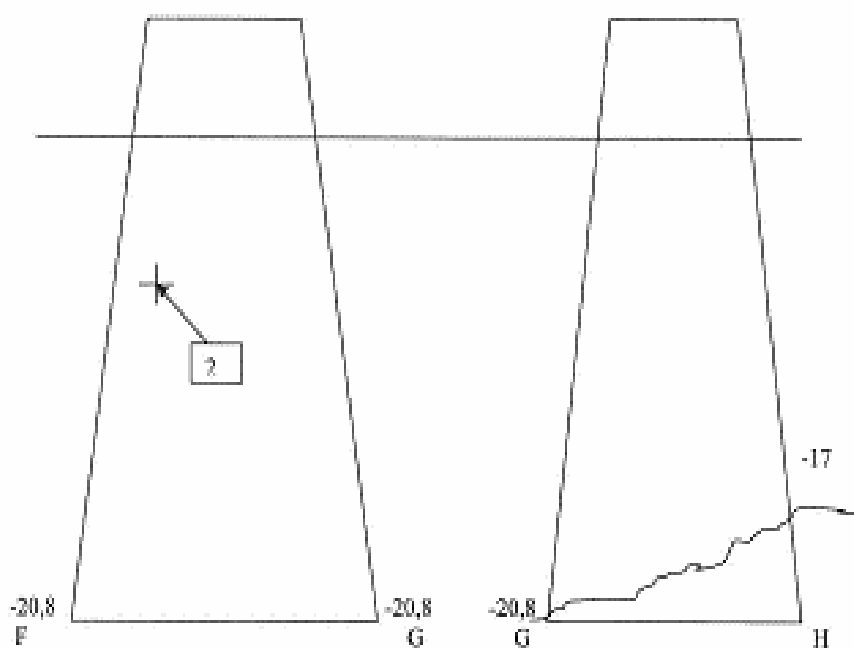
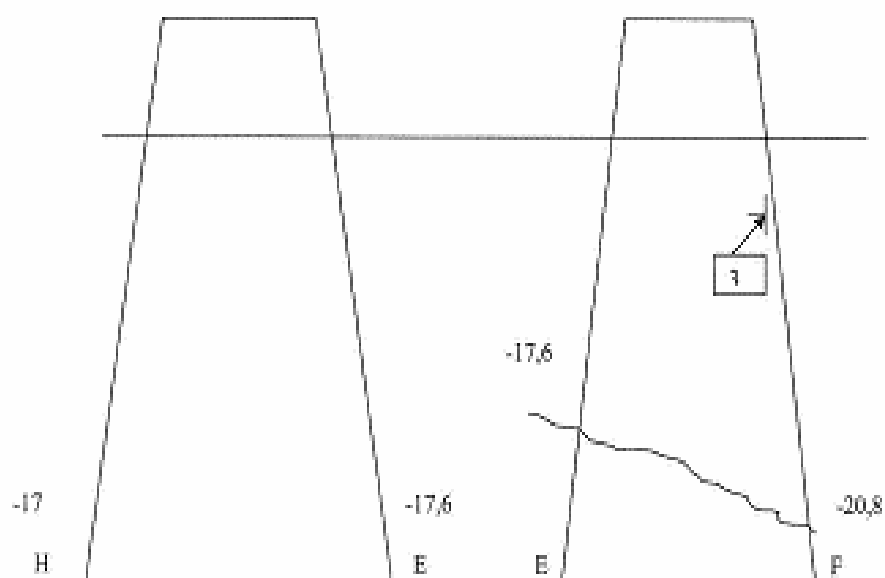
PILÍŘ 03

Pilíř P 03

2 - nedostatečné spárování (hloubka – 7,5 m, velikost 3 x 5 cm)

3 - nedostatečné spárování (hloubka – 7,2 m, velikost 3 x 5 cm)

schematický náčrt zjištěných poruch na P 03 včetně naznačení dna

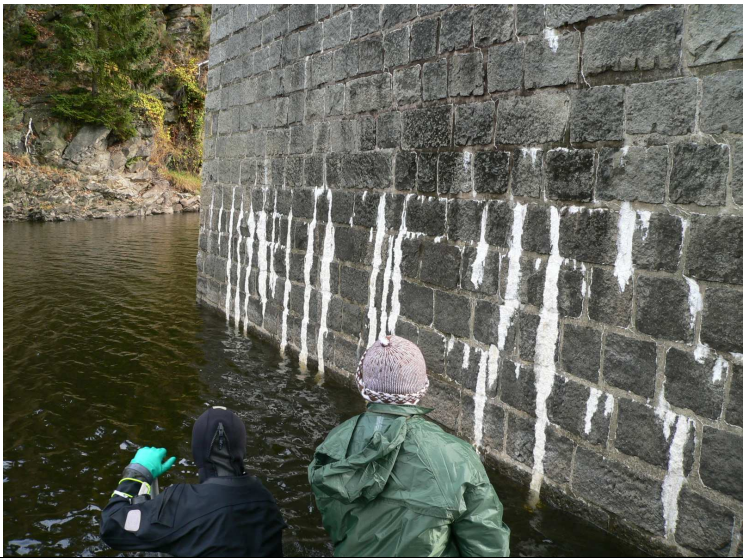
Součástí Protokolu jsou i fotografie, kde jsou patrné vápenné výluhy v částech nad vodní hladinou (část pilíře, která byla zesílená). Tyto výluhy se objevují na obou pilířích (P 02 i P 03)

<p>Vápenné výluhy v oblasti nad vodní hladinou (zesílená část pilíře)</p>

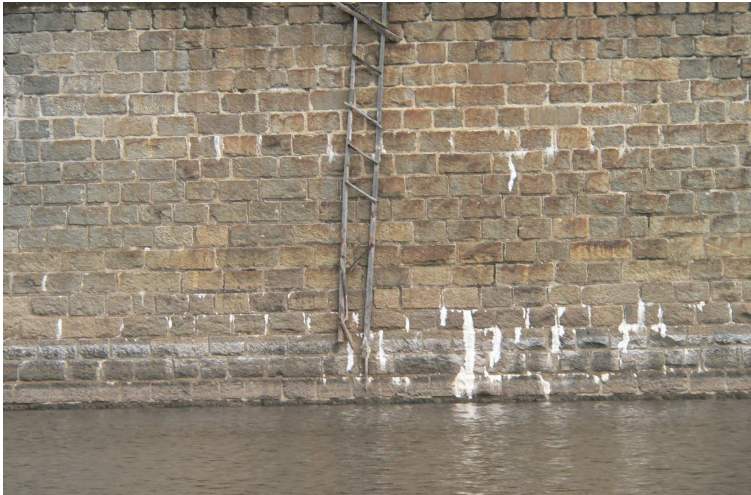
<p>Vápenné výluhy v oblasti nad vodní hladinou (zesílená část pilíře)</p>

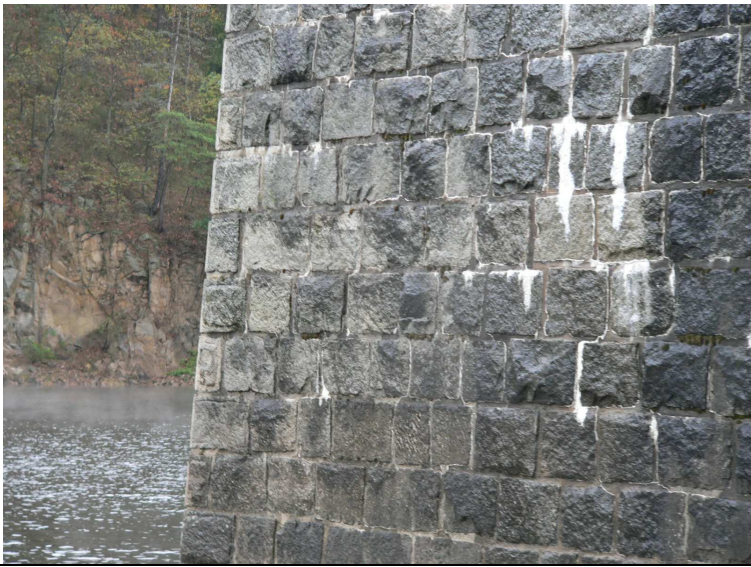
<p>Vápenné výluhy v oblasti nad vodní hladinou (zesílená část pilíře)</p>
