Protokol o podrobné prohlídce

mostního objektu provedené dle Vyhlášky MD č. 177/95 Sb.,
a předpisu SŽDC S5 Správa mostních objektů

TÚ 1811 Tábor (mimo) - Písek (mimo)		DÚ 14 Červená n/Vltavou - Vlastec		evd. km	41,791
Objekt	most	šířá trať	Vžitý název: Červená nad Vltavou		
délka mostu	284,55 m	počet otvorů	5	počet kolejí na mostě	1
elektrizace: ne		rychlost na mostě / rychlost traťová [km/h]: 70/70			
Objednatel: SŽDC, s.o., OŘ Plzeň		Traťová třída zatížení s přidruženou rychlostí B1-70			
návrh hodnocení stavebního stavu	3/2	Vedoucí regionálního pracoviště		Ing. Ivana Švábeníková	Rok podrobné prohlídky
					2015

PROTOKOL O PODROBNÉ PROHLÍDCE

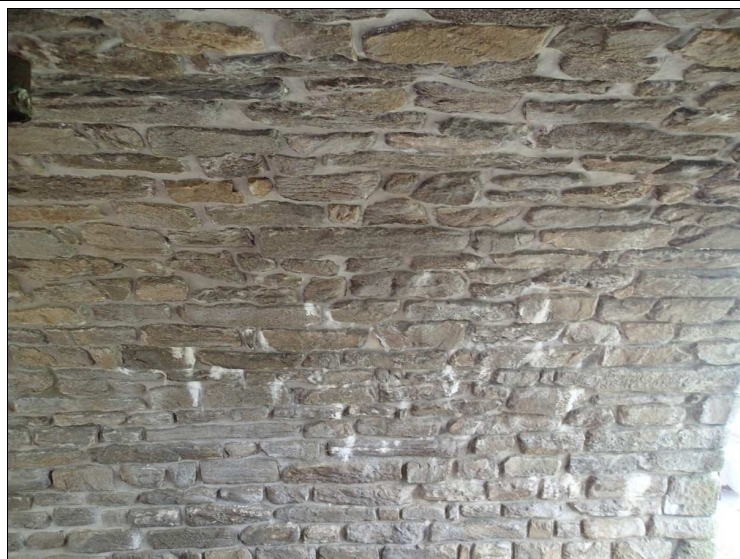
- Kámen stav dobrý, nad P 01 vpravo průsaky vody a pojiva (viz foto č. 1). Ve vrcholu vpravo průsaky pojiva s krápníky, nad opěrou O 01 vpravo průsaky vody a pojiva (viz foto č. 2).
- Čelní věnec:
 - Vlevo: kámen stav dobrý,
 - Vpravo: kámen stav dobrý, ojediněle průsaky.
- Čelní zdivo:
 - Vlevo: kámen stav dobrý, spárování ojediněle popraskané s prorůstající vegetací.
 - Vpravo: nad O 01 vydrolená spára v délce 500 mm do hloubky až 50 mm, spárování popraskané v délce 1,30 m, ze spáry vyrůstá stromek. Nad vrcholem věnce a ve vzdálenosti 800 mm od vrcholu vyrůstá stromek.
- Římsy:
 - Vlevo: u sloupku č. 4 kamenný blok prasklý na celou výšku a šířku, trhlina o šířce až 2 mm. Mezi sloupkem č. 5 a 6 kamenný blok prasklý na celou výšku a šířku, trhlina o šířce až 2 mm.
 - Vpravo: kamenné bloky stav dobrý, na horní ploše spárování porostlé vegetací.

**Foto č. 1 - konstrukce K 01 -
průsak vody a pojiva nad P 01
vpravo**

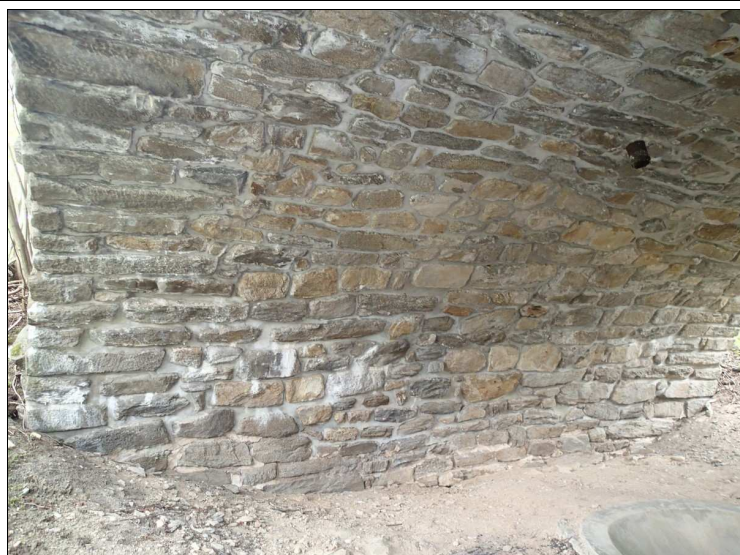
**Foto č. 2 - konstrukce K 01 -
průsak vody a pojiva nad O 01**

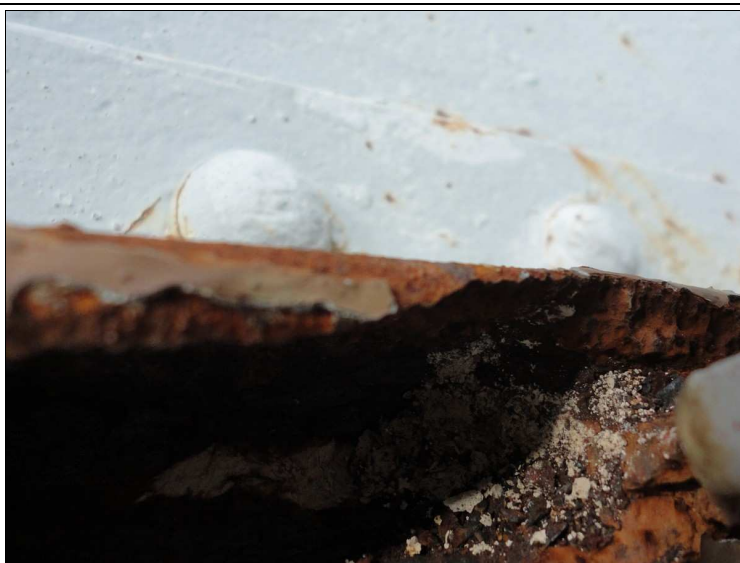
- Hlavní nosníky: nad ložisky a v místech většího znečištění a vlhkosti, narůstá na jednotlivých částech prvků konstrukce rez, oslabení je až do ostra (viz foto č. 3, 4 a 5). Závěrné plechy svislic hlavních nosníků nad P 01 a P 04 oboustranně prorezivělé. U vloženého nosníku vpravo jsou pod horní pásnicí deformované výztuhy svislice. Na pravém hlavním nosníku v místě prvního kloubu v horní části vnitřní strany deformace úhelníku svislice o 70 mm proti směru staničení na výšku 160 mm. Ve 13. a 17. poli je oslabení v místě ložisek u vložené konstrukce nárůst koroze až 12 mm. Na konci 13. pole na pravém vodorovném stykovém plechu dolního podélného ztužení 5 ks nýtů oslabených až na plocho, na svislici nárůst rzi až 10 mm. V 17. poli ve spoji konstrukcí jsou vlevo na hlavním nosníku na vodorovné výztuže středového ložiska ve šroubovém spoji dva šrouby ze šesti uvolněné. Na svislicích v 17 poli vlevo i vpravo trhliny v plechu v místě připojení vodorovného prutu (viz foto č. 6 a 7). V 19. poli na obou stranách mezi lemovacími úhelníky narůstá na dolní části hlavních nosníků koroze, materiál se odtlačuje a deformuje. Ve 26. poli styčnickové desky ve spoji svislice dolní prvek hlavního nosníku na konci pole oslabeny korozí až o 5 mm. Na konci 26. pole vpravo na pravé dolní pásnici hlavního nosníku narůstá plátková koroze až 20 mm.

**Foto č. 3 – konstrukce – K 02
koroze pásnice diagonály v 19.
poli vlevo**

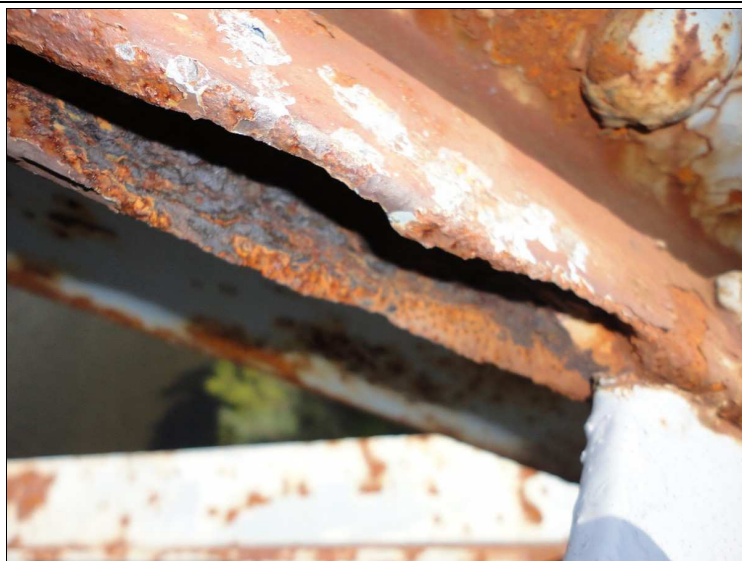
**Foto č. 4 – konstrukce – K 02
koroze pásnice diagonály v 25.
poli vlevo**

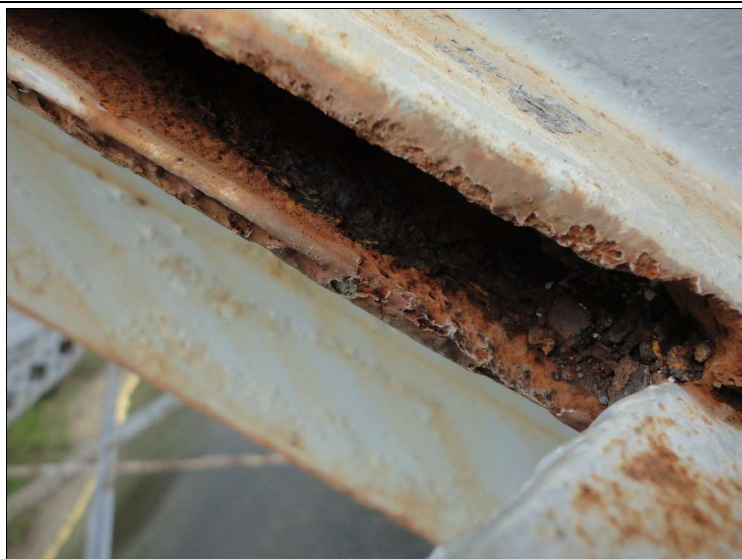
**Foto č. 5 – konstrukce – K 02
koroze pásnice diagonály v 17.
poli vlevo**

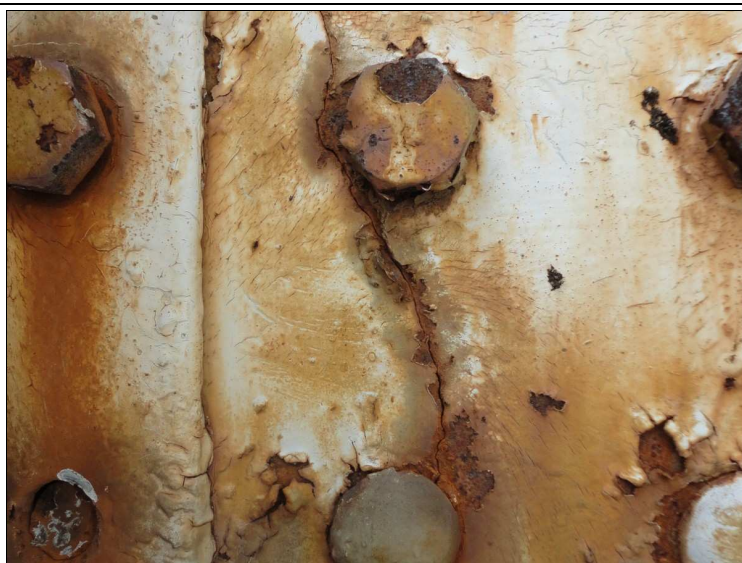
- Silné korozní oslabení
- Trhliny styčnickových plechů v připojení vodorovných prutů v 17. poli

**Foto č. 6 – konstrukce K 02 -
trhlina plechu na svislici v 17.
poli vlevo v připojení
vodorovného prutu**

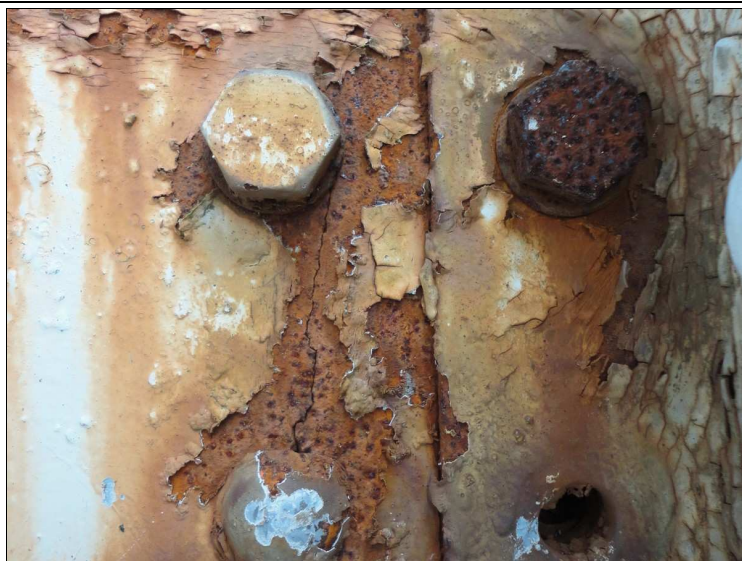
**Foto č. 7 – konstrukce K 02 -
trhlina plechu na svislici v 17.
poli vpravo v připojení
vodorovného prutu**

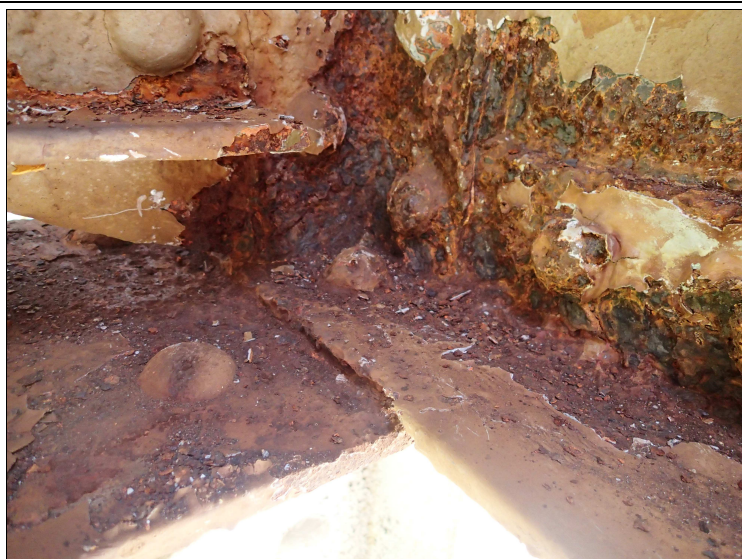
- Podélníky: na dolním pasu na vodorovných plochách jsou hlavně v rozích jednotlivé hlavy nýtů rzi oslabeny až o 50 %. V místě uložení nad příčnickem č. 4 vlevo je dolní pásnice oslabená korozi až o 5 mm (viz foto č. 8 a 9), nad příčnickem č. 5 vlevo je dolní pásnice oslabená korozi až o 8 mm (viz foto č. 10). Ve 24. poli vpravo dolní pásnice deformovaná. V 30. poli vlevo jsou ve styku podélníku s příčnickem č. 59 čtyři nýty nahrazeny šrouby. Na krčních úhelnících podélníků v horní pásnici jsou otvory po průvodním rozdělení mostnic nezavařené. Uprostřed třicátého pole vlevo ve styku podélníku s příčnickem jsou čtyři nýty nahrazeny šrouby, které jsou uvolněné, rezivé.

**Foto č. 8 - konstrukce K 02 -
podélník nad příčným č. 4**

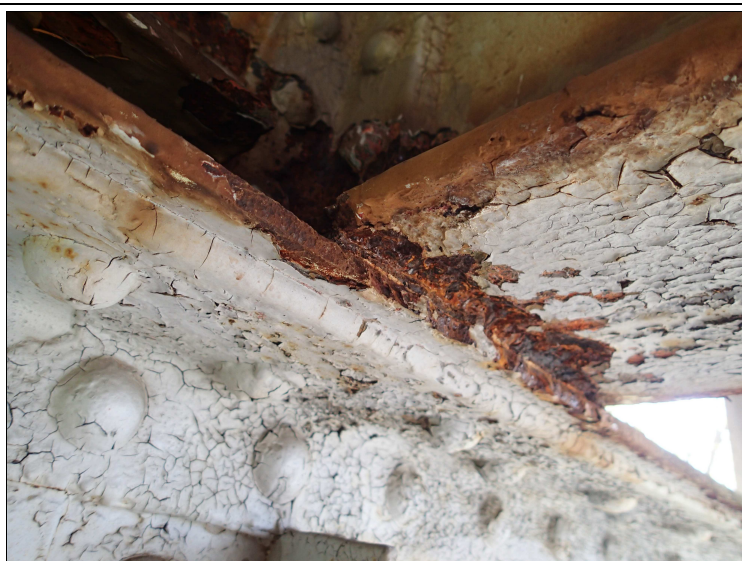
**Foto č. 9 - konstrukce K 02 -
podélník nad příčným č. 4**

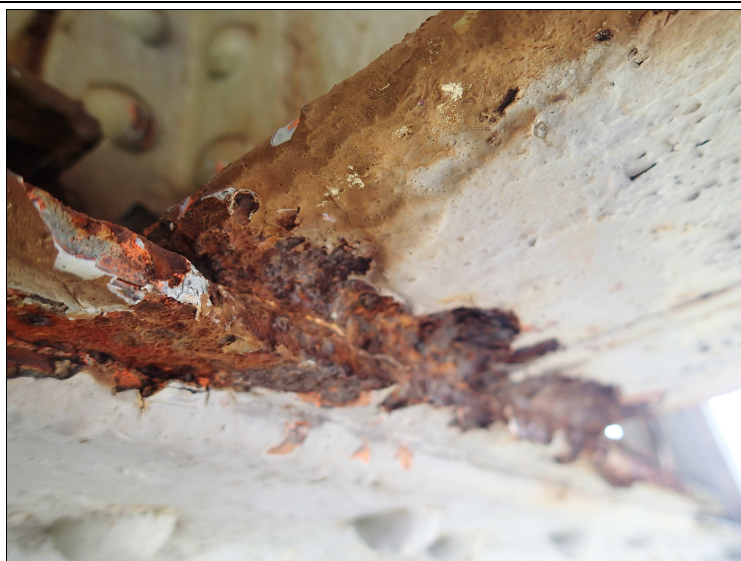
**Foto č. 10 - konstrukce K 02 -
podélník nad příčným č. 5**

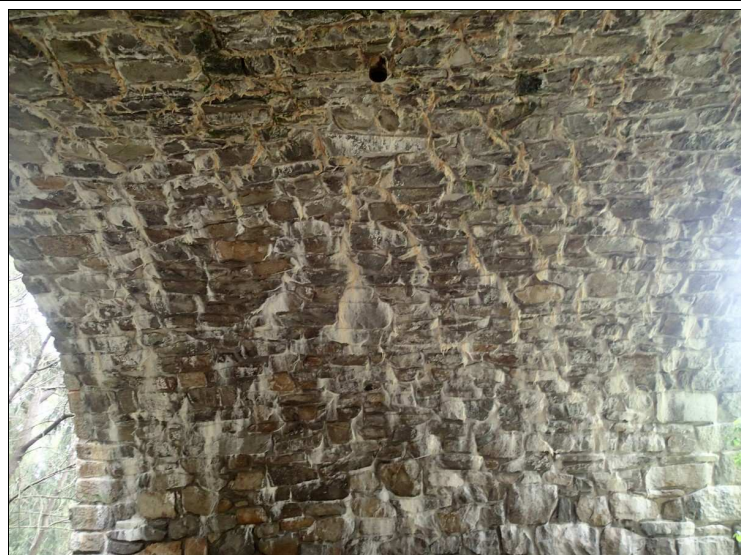
- Kámen stav dobrý, zdivem silné průsaky vody a pojiva (viz foto č. 11 a 12).
- Čelní věnec:
 - Vlevo: kámen stav dobrý, na hraně ve vrcholu a nad P 04 prosakuje pojivo.
 - Vpravo: kámen stav dobrý, spára mezi věncem a čelním zdivem nad O 02 vydrolená 2x v délce 400 mm do hloubky 100 mm a v délce 500 mm do hloubky až 50 mm, spárou prorůstá vegetace.
- Čelní zdivo:
 - Vlevo: kámen stav dobrý, spárování nad O 02 ojediněle popraskané a vydrolené do hloubky až 80 mm s prorůstající vegetací.
 - Vpravo: spárování ojediněle popraskané a vydrolené do hloubky až 50 mm, spárováním prorůstá vegetace.
- Římsy:
 - Vlevo: nad P 04 u sloupku č. 4 kamenný blok na vnější hraně uražený v délce 400 mm na výšku 150 mm a u sloupku č. 2 krajní rohový kamenný blok na hraně uražený 400 x 400 x 500 mm.
 - Vpravo: kamenné bloky stav dobrý, na horní ploše spárování porostlé vegetací

**Foto č. 11 - konstrukce K 03 nad
P04 - průsak vody a pojiva**

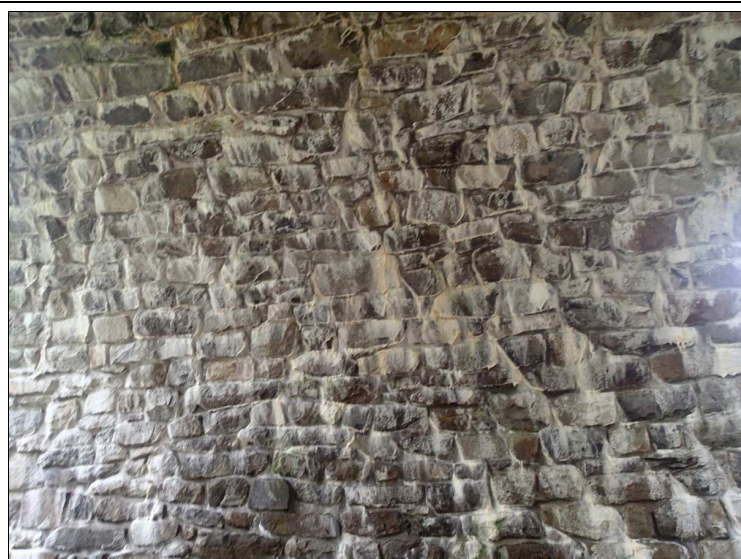
**Foto č. 12 - konstrukce K 03 nad
O 02 vlevo - průsak vody a pojiva**

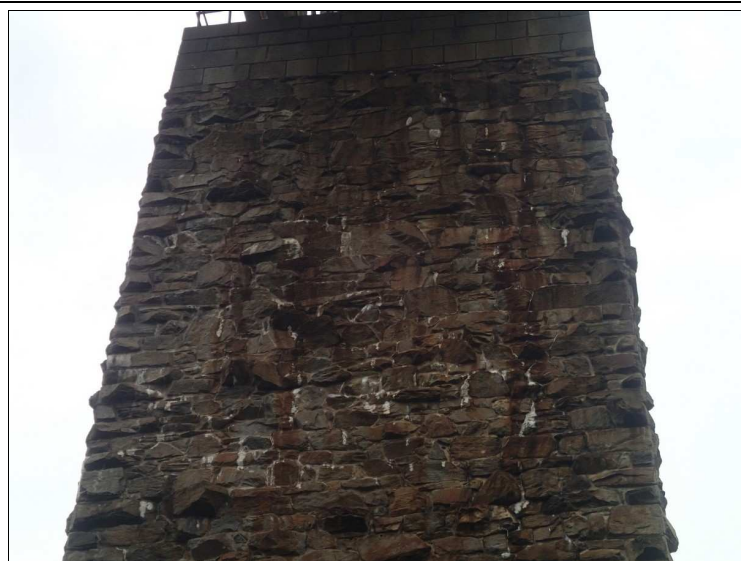
- Kámen stav dobrý, místy průsaky pojiva (viz foto č. 13).

**Foto č. 13 - pilíř P 03 z otvoru 4 -
průsak vody a pojiva**
