**ODSTRANĚNÍ PROPADŮ RYCHLOSTI NA TRATI  
KARLOVY VARY DOLNÍ NÁDRAŽÍ - MARIÁNSKÉ LÁZNĚ**

**Poutnov (mimo) – Bečov nad Teplou (mimo),  
km 24,197 – 32,736,  
Zárubní zeď v km 29,280 - 29,380**

**STAVEBNĚTECHNICKÝ PRŮZKUM**

**Zárubní zed' v km 29,280 - 29,380**

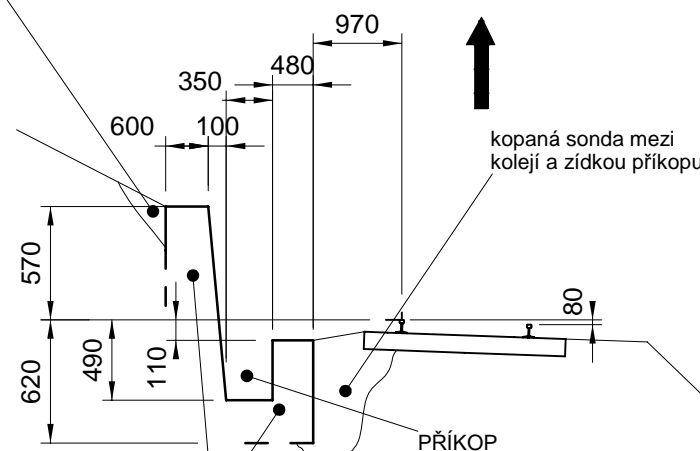
**km cca 29,299  
směr Karlovy Vary**

KAMENNÉ ZDIVO Z LOMOVÉHO KAMENE, KAMENY AMFIBOLITU ZDRAVÉHO,  
PEVNÉHO, POJIVO ZCELA DEGRADOVANÉ NA ULEHLÝ PÍSEK,  
KTERÝ SE VYDROLUJE ZE SPÁR

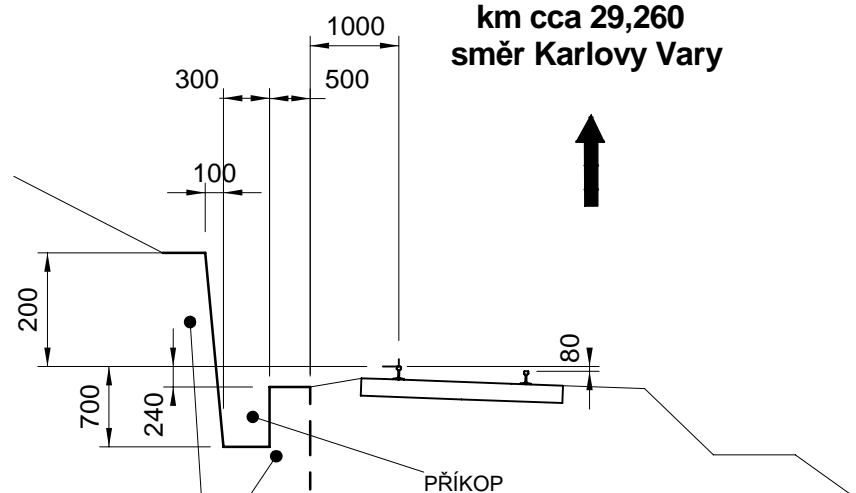
**km cca 29,260**  
**směr Karlovy Vary**

KAMENNÉ ZDIVO Z LOMOVÉHO KAMENE, KAMENY AMFIBOLITU ZDRAVÉHO,  
PEVNÉHO, POJIVO ZCELA DEGRADOVANÉ NA ULEHLÝ PÍSEK,  
KTERÝ SE VYDROLUJE ZE SPÁR

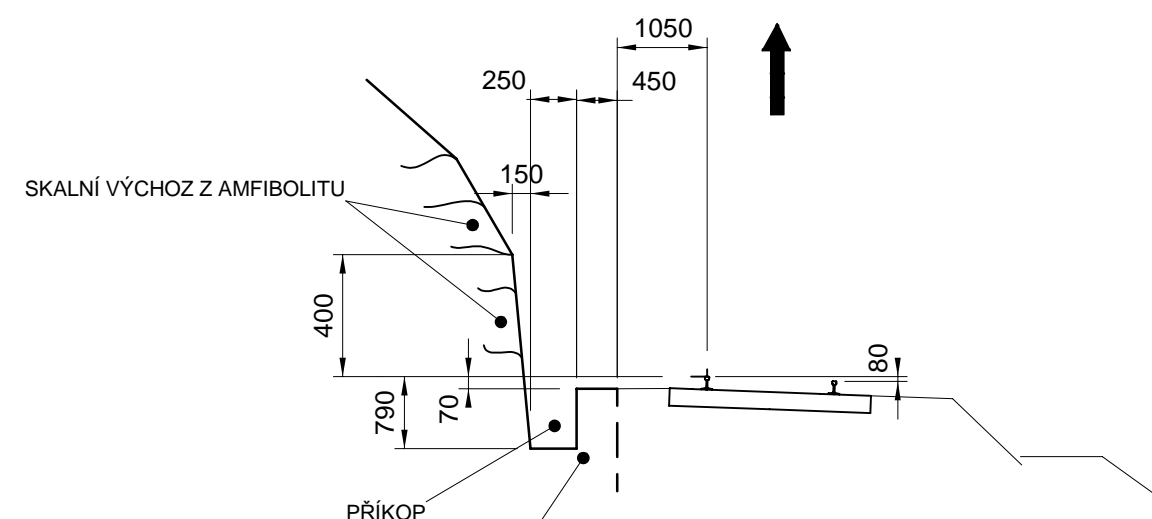
**km cca 29,363**  
**směr Karlovy Vary**

KAMENNÉ ZDIVO Z LOMOVÉHO KAMENE, KAMENY AMFIBOLITU ZDRAVÉHO,  
PEVNÉHO, POJIVO ZCELA DEGRADOVANÉ NA ULEHLÝ PÍSEK,  
KTERÝ SE VYDROLUJE ZE SPÁR

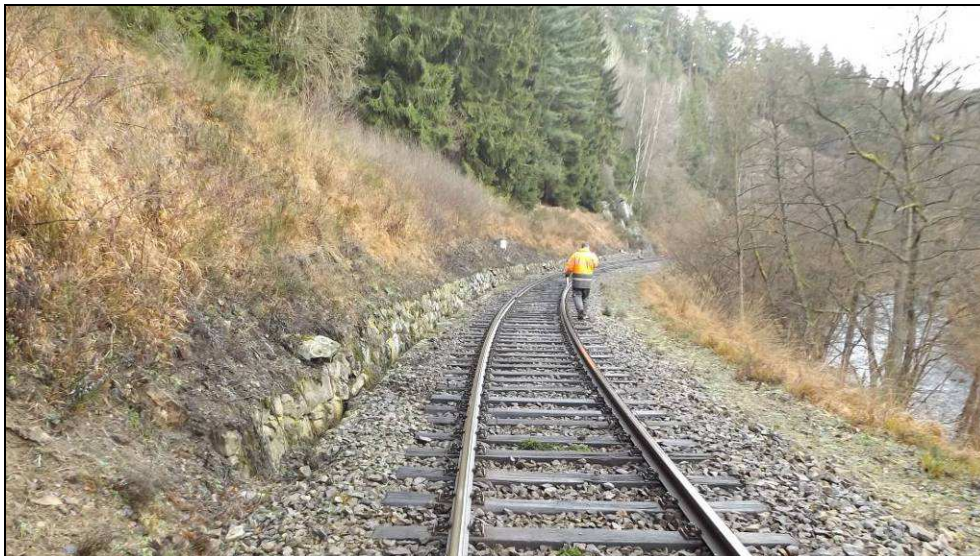
**Obr. č. 1** - pohled na začátek objektu zárubní zdi (vlevo) ve směru staničení v km cca 29,260 .

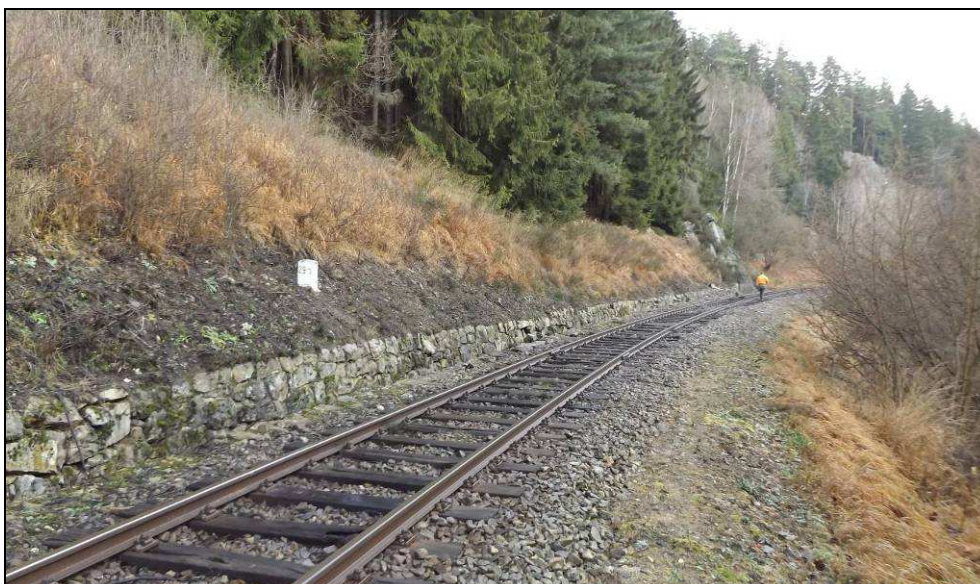
**Obr. č. 2** - pohled na objekt zárubní zdi a celkovou dispozici v km cca 29,300 (staničník)

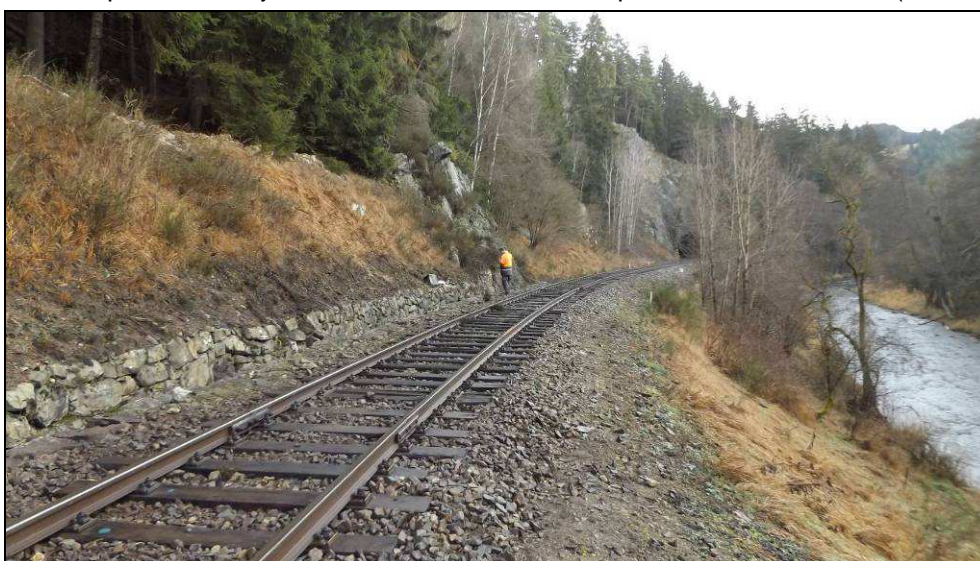
**Obr. č. 3** - pohled na konec objektu, kde je zárubní zeď ukončena a v délce cca 11 m místo ní pokračuje skalní výchoz

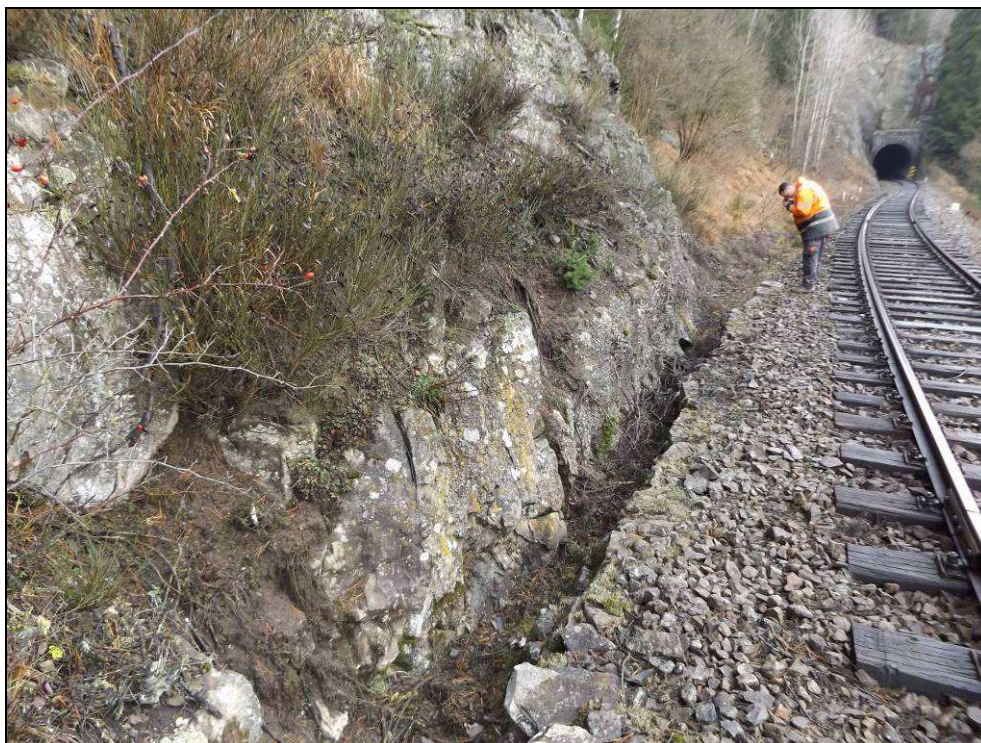
**Obr. č. 4** - detailní pohled na skalní výchoz tvořící lícovou stěnu svahu a součást příkopu

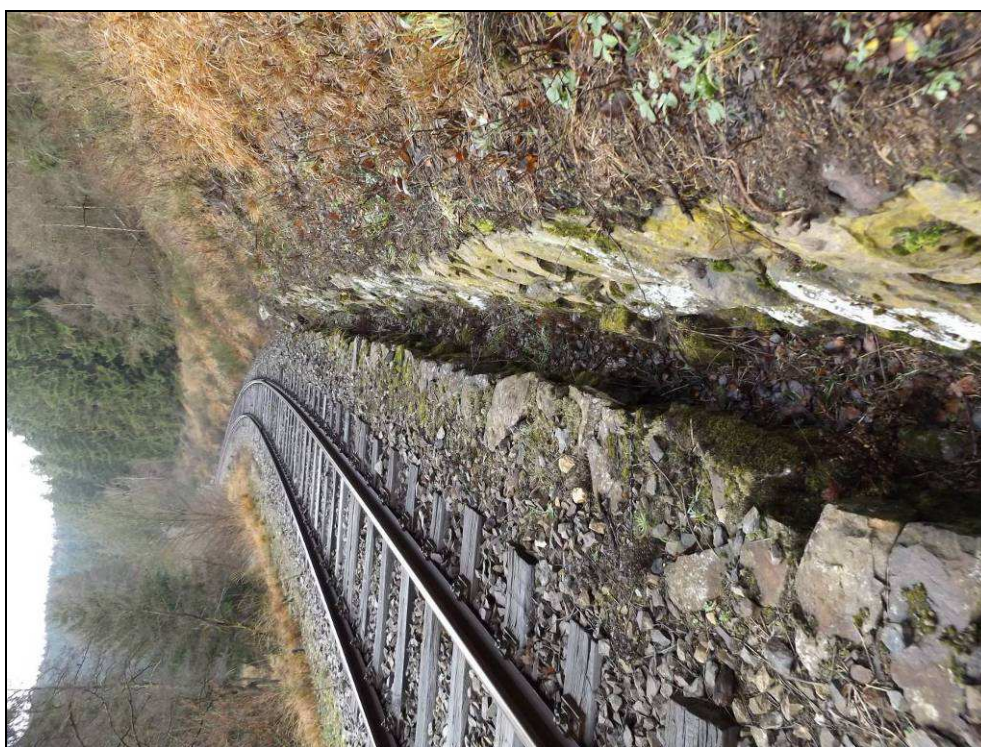
**Obr. č. 5** - pohled do příkopu proti směru staničení v km cca 29,300

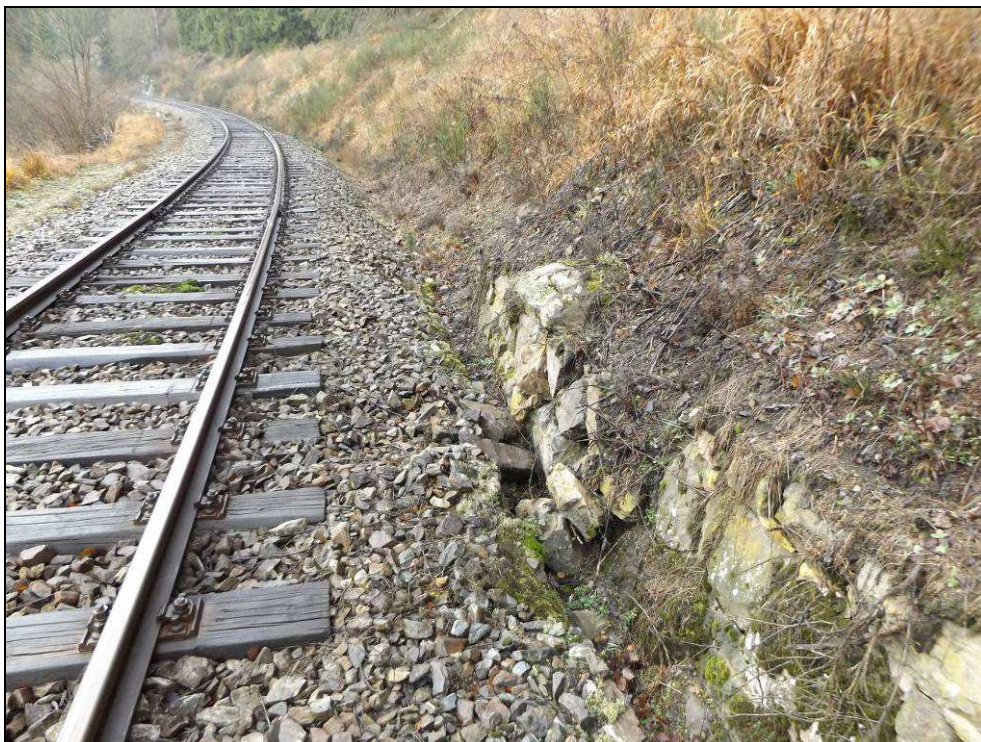
- zdivo ZZ a zídky je silně porušené, lokálně pak destabilizované. Kvůli degradaci pojiva se v současnosti už jedná pouze o konstrukci vyskládanou z kamenů bez pojiva. Kameny jsou ve zdivu často uvolněné, zdivo ZZ se na cca 25 % plochy ZZ vyvaluje, je nestabilní a zavaluje příkop.

**Obr. č. 6** - detailní pohled na rozvalenou zárubní zeď v km cca 29,265

- v rámci úprav bude dle názoru zpracovatele průzkumu vhodné:
  - současnou konstrukci rozebrat a buď jí postavit znova, nebo nahradit jiným typem konstrukce (např. zídkou z gabionů).
  - stávající zdivo je v tak vysokém stupni porušení, že jeho revitalizace např. pomocí injektáží je technicky neproveditelná. Jakýkoli zásah do zdi vyvolá její další destabilizaci (rozpadne se)
  - zvážit navýšení případné nové zídky oproti stávající koruně, přes kterou v současnosti přepadává hlína ze svahu do příkopu

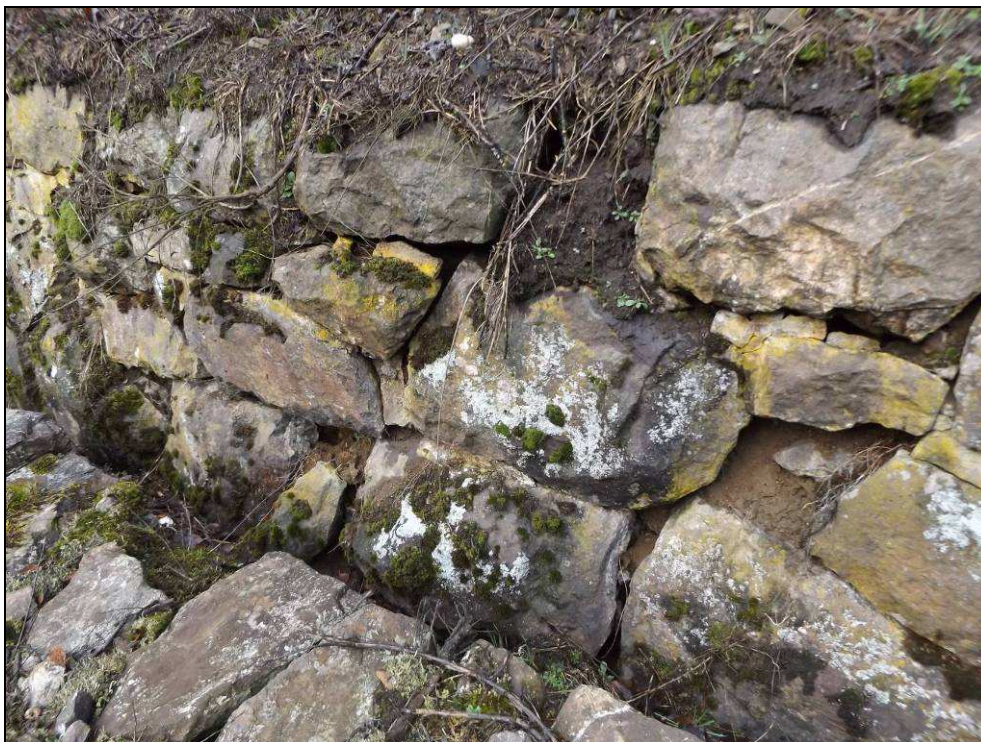
- jak ZZ, tak zídka a i dno koryta je z kamenného zdiva, kameny jsou pevné a bez poruch, pojivo byla původně malta vápenná a dnes je zcela degradovaná na hrubozrnný písek, který je většinou vypadaný do hloubky spár.

**Obr. č. 7** - detailní pohled na zdivo zárubní zdi. Původně se jednalo o kamenné zdivo pojené maltou. Pojivo je dnes zcela degradované na písek a na většině plochy je vyplaveno ze spár.

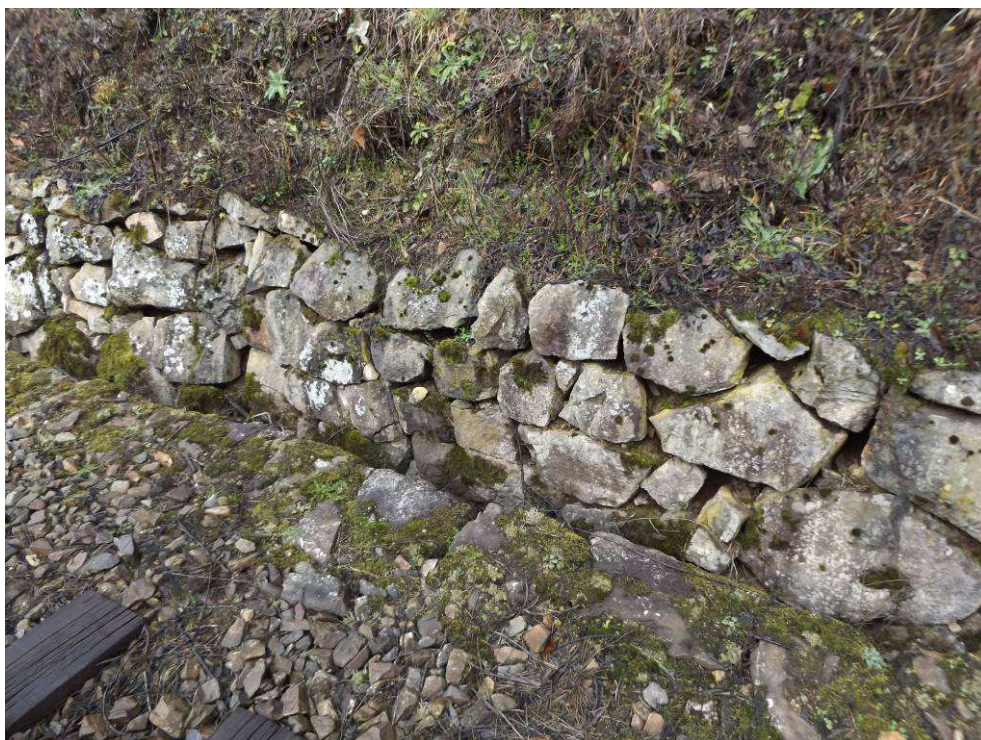
**Obr. č. 8** - detailní pohled na zdivo zárubní zdi. Spáry jsou do hloubky vypadané.

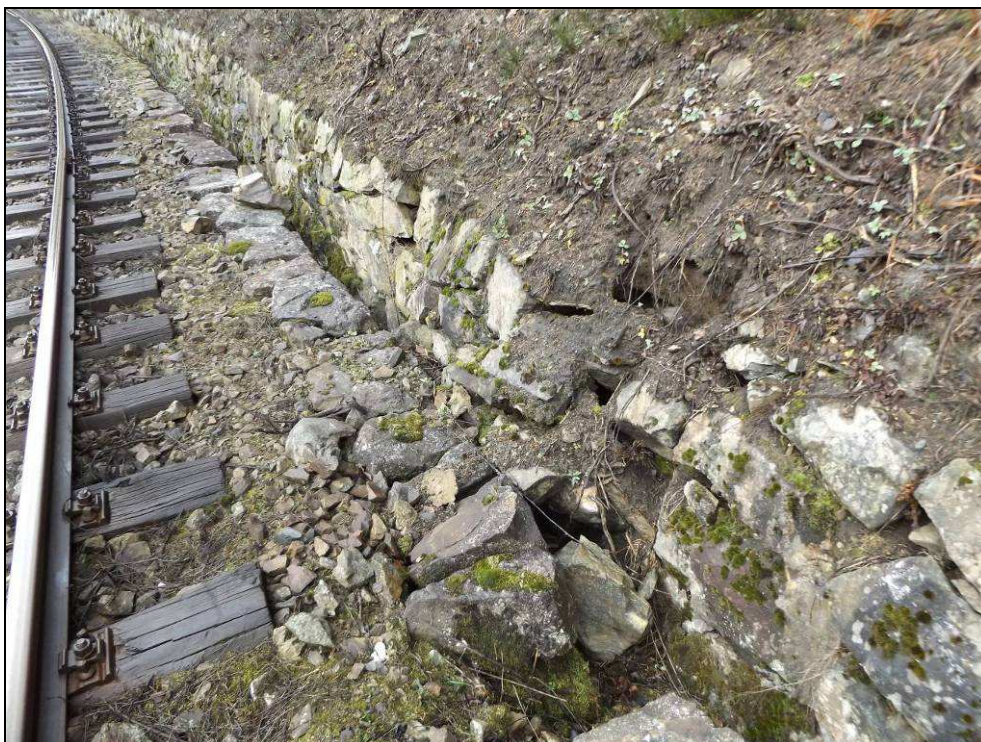
**Obr. č. 9** - detailní pohled na rozvalenou část zdi, kde je poručená ZZ i zídka mezi příkopem a kolejí.
