ELEKTRIZACE A ZKAPACITNĚNÍ TRATI LIBINA – UNIČOV

Závěrečná zpráva – železniční propustek v km 16,808

SO 10-19-06
UNIČOV - TROUBELICE
ŽEL. PROPUSTEK V EV. KM 16,808

STAVEBNĚTECHNICKÝ PRŮZKUM

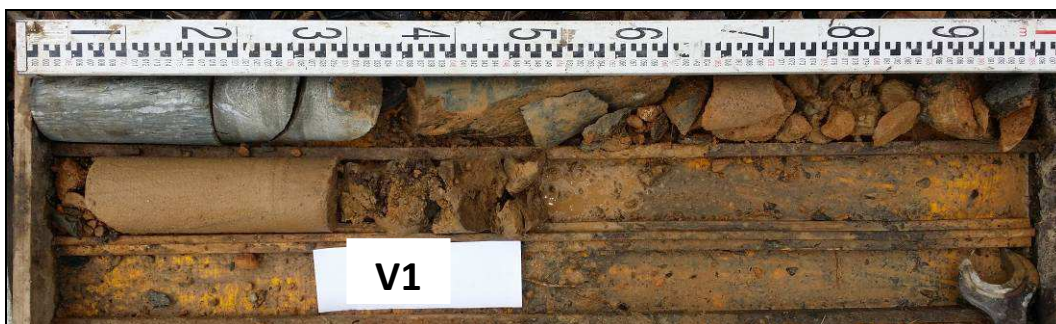
- tloušťka opěry je v místě vrtu V1 cca **1,30 m**
- základová spára je v místě vrtu Š1 cca **1,40 m** pod patou klenby

Obr. č. 1 - diagnostický vrt V1 - za rub opěry Troubelice

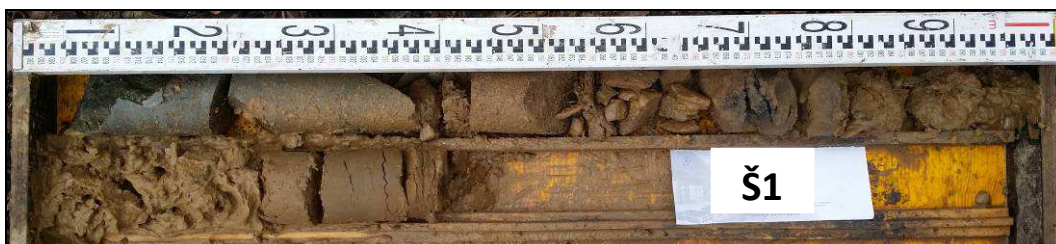
Obr. č. 2 - diagnostický vrt Š1 - pod úroveň základové spáry opěry Troubelice

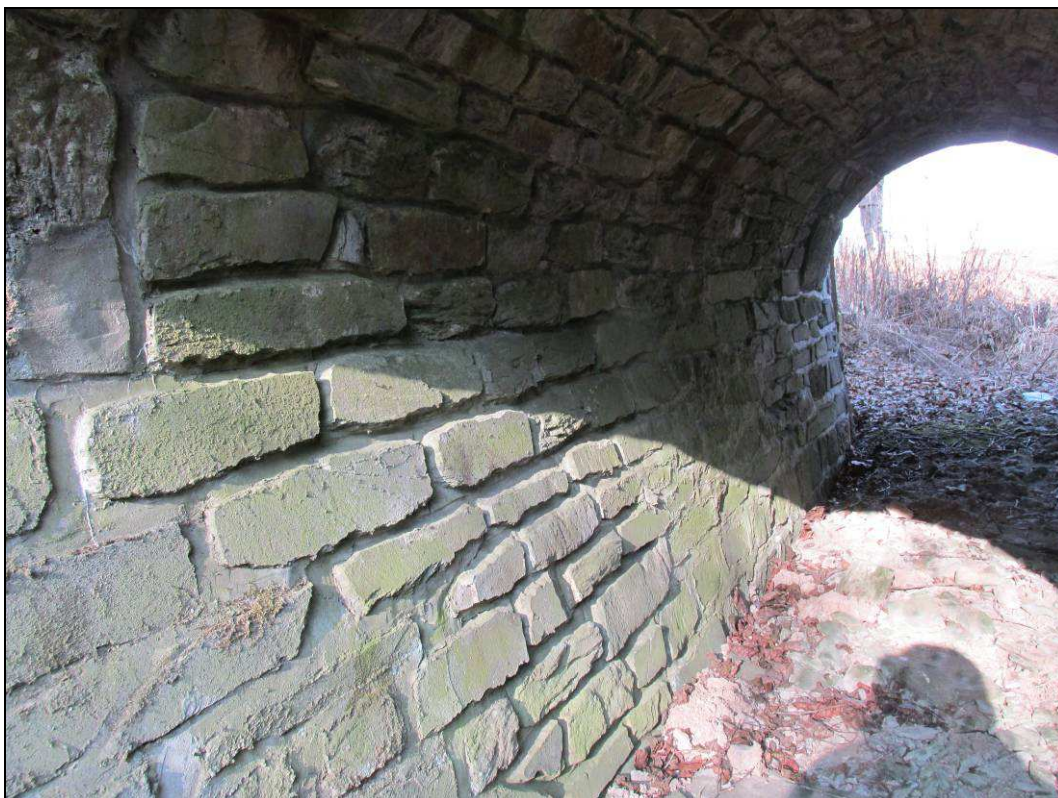
Obr. č. 4 – pohled na opěru Troubelice

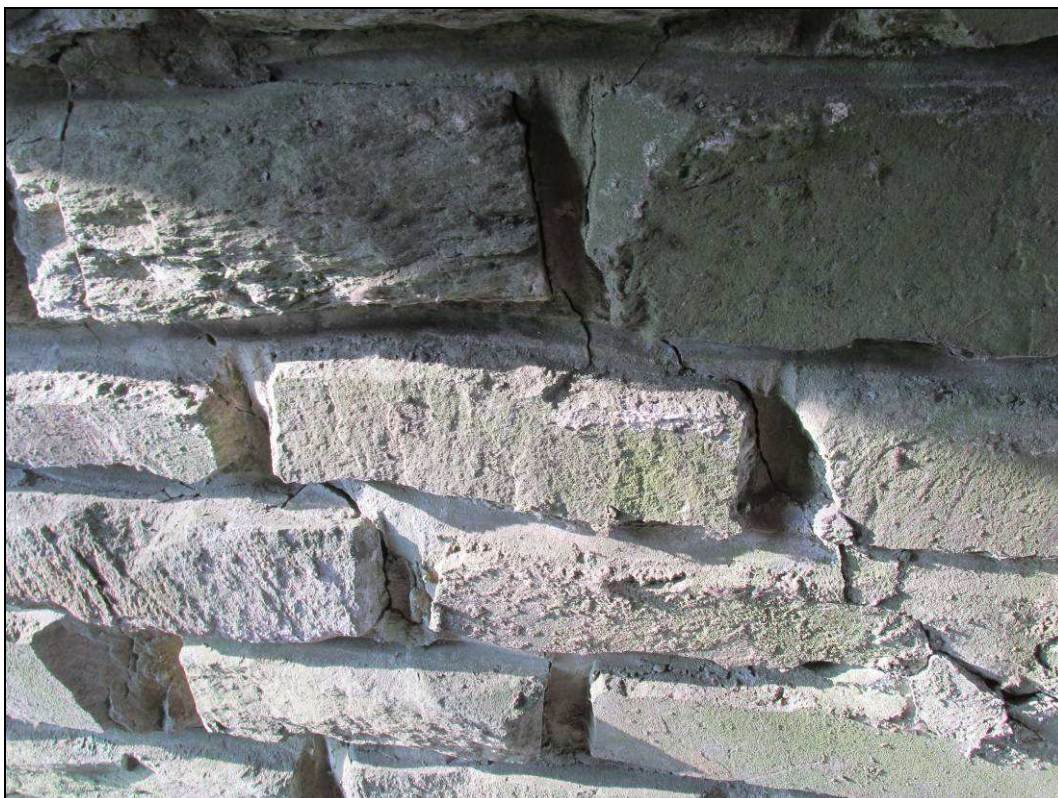
Obr. č. 8 – detail na lokálně porušené zdivo - opěra Troubelice, levá část

- provést očištění líce tlakovou vodou a následně zvážít sanaci zdiva spodní stavby pomocí hloubkového přespárování a injektáže zdiva spodní stavby (základy a dřík) v rozsahu 2/3 tloušťky opěr.
- zamezit, nebo aspoň omezit průsaky vody do NK a SS pomocí nového SVI a nové rubové izolace s odvodněním mimo objekt.

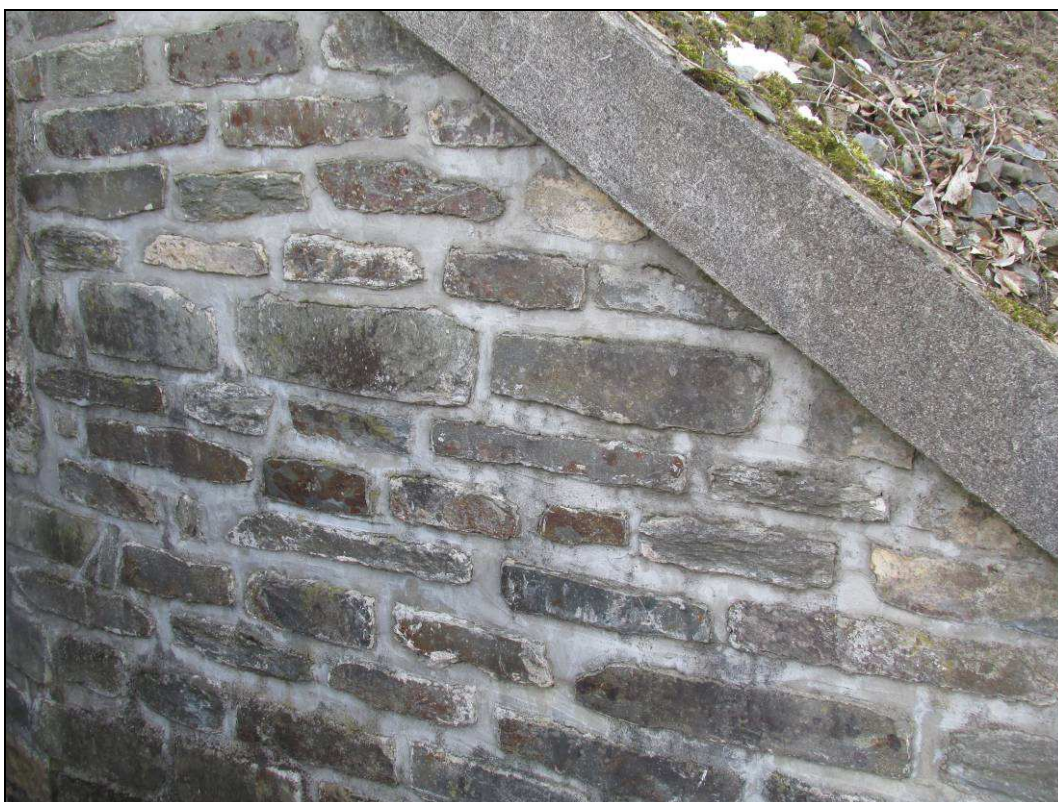
Obr. č. 9 – detail na zdivo křídla - opěra Troubelice, vpravo
