# ELEKTRIZACE A ZKAPACITNĚNÍ TRATI LIBINA – UNIČOV

Závěrečná zpráva – železniční propustek v km 19,647

**SO 11-19-01  
ŽST. TROUBELICE  
ŽEL. PROPUSTEK V EV. KM 19,647**

**Žst. Troubelice, žel. propustek v ev. km 19,647**

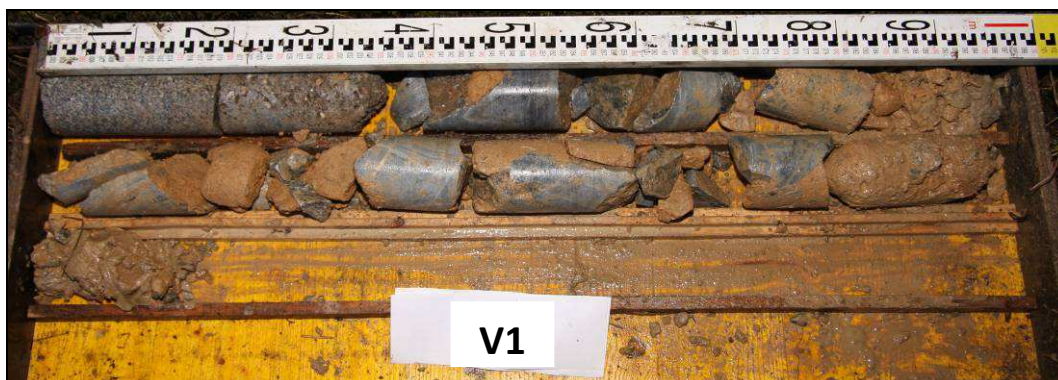
- tloušťka opěry je v místě vrtu V1 cca **2,00 m**
- základová spára je v místě vrtu Š1 cca **2,00 m** pod patou klenby

Obr. č. 1 - diagnostický vrt V1 - za rub opěry Libina

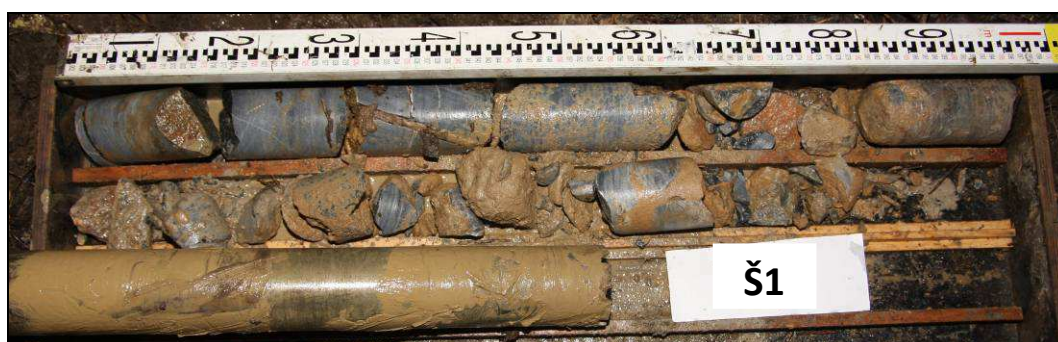
Poznámka: základová spára zastižena v hloubce vrtu cca 1,85 m

Obr. č. 2 - diagnostický vrt Š1 - pod úroveň základové spáry Libina

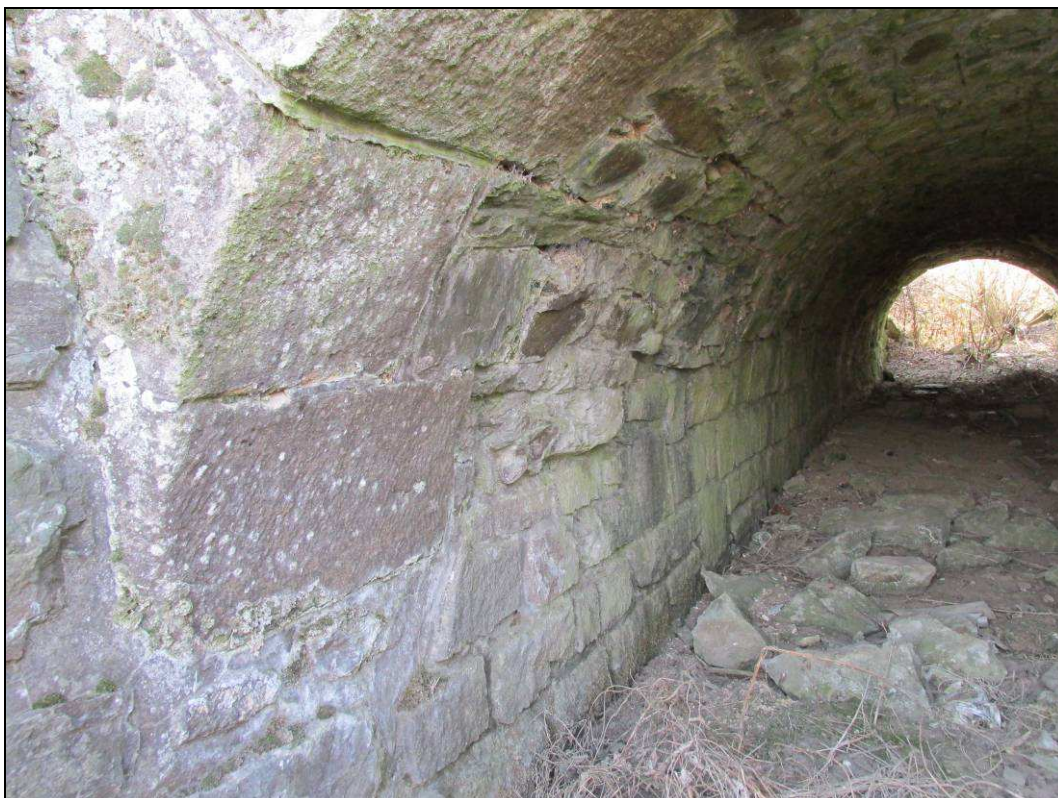
**Obr. č. 4** – pohled na opěru Troubelice

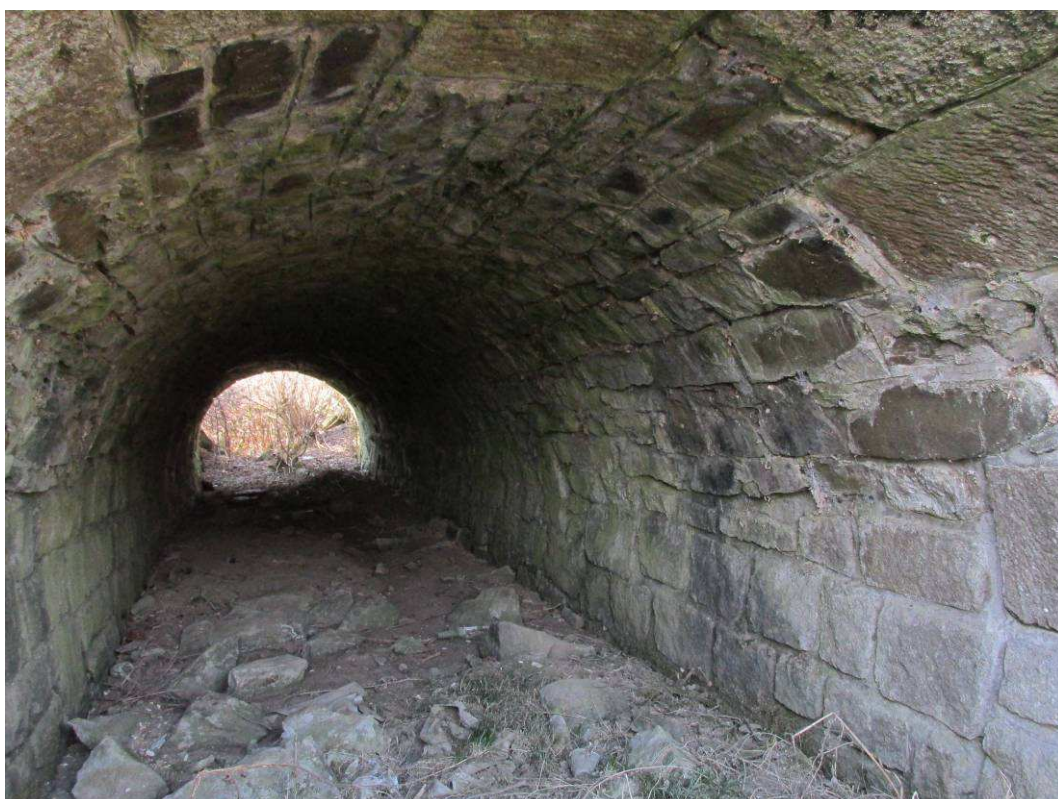
**Obr. č. 5** – pohled na opěru Libina

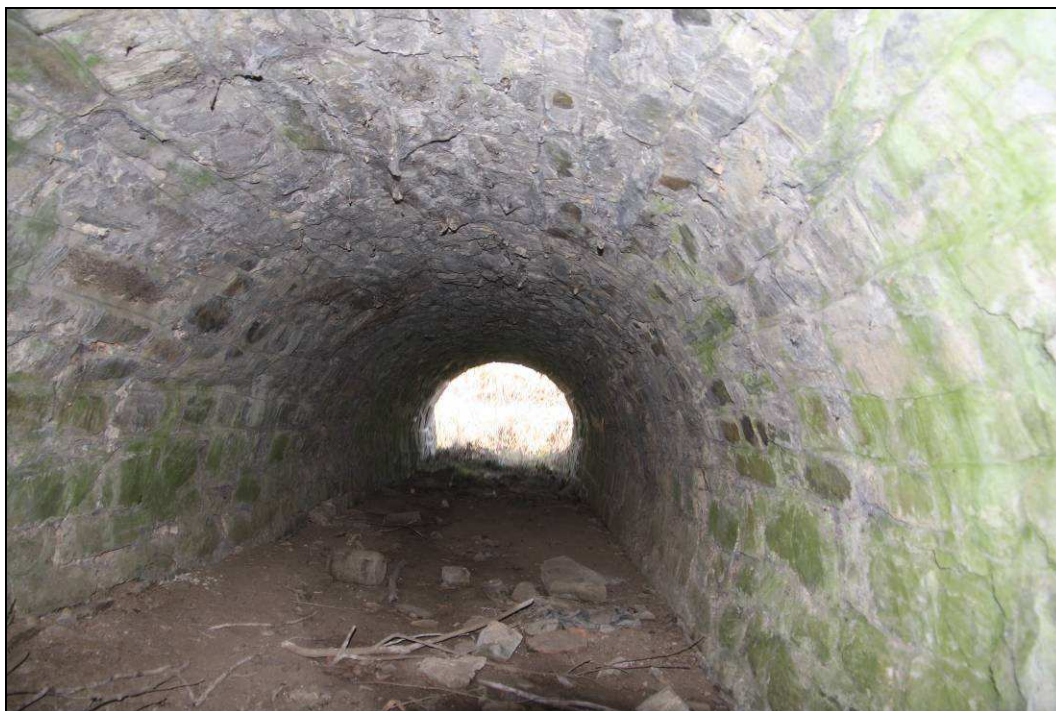
**Obr. č. 6** – pohled na klenbu

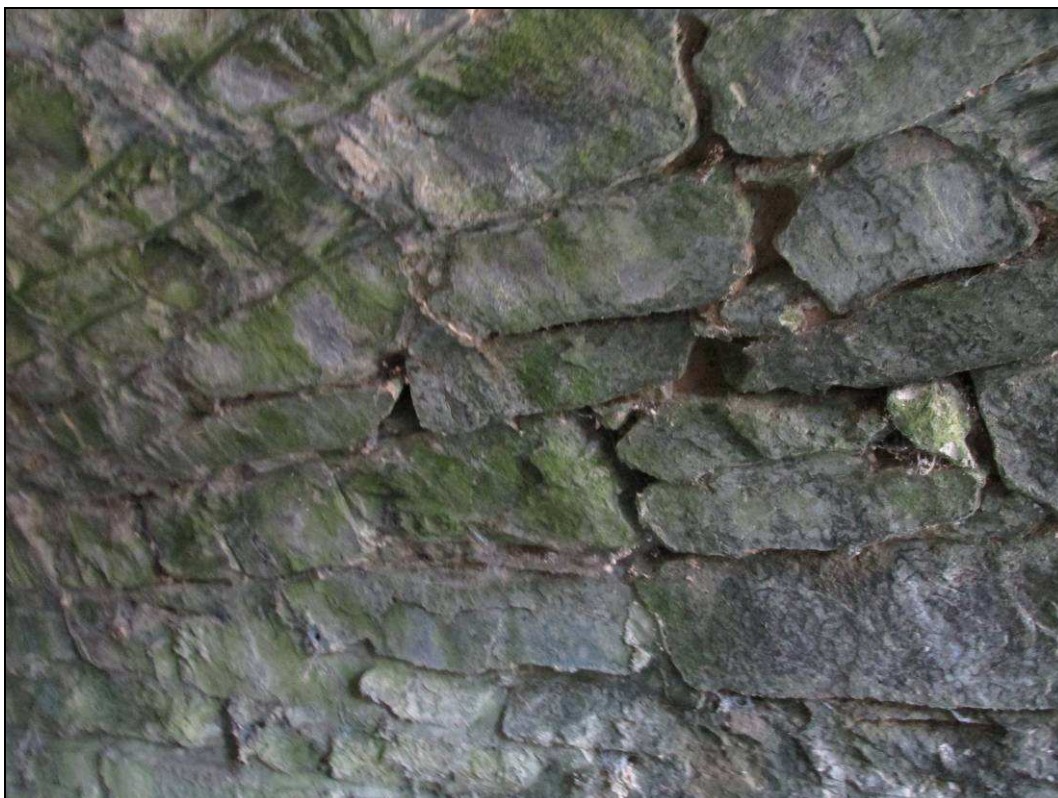
**Obr. č. 8** – detail na lokálně porušené zdivo klenby - cca 2 m vpravo od čela propustku  
- vypadané spárování zdiva, v místech opadů odhalena silně degradovaná malta

- zvážit sanaci zdiva spodní stavby pomocí hloubkového přespárování a injektáže zdiva spodní stavby (základy a dřík) v rozsahu 2/3 tloušťky opěr.
- zamezit, nebo aspoň omezit průsaky vody do NK a SS pomocí nového SVI a nové rubové izolace s odvodněním mimo objekt.

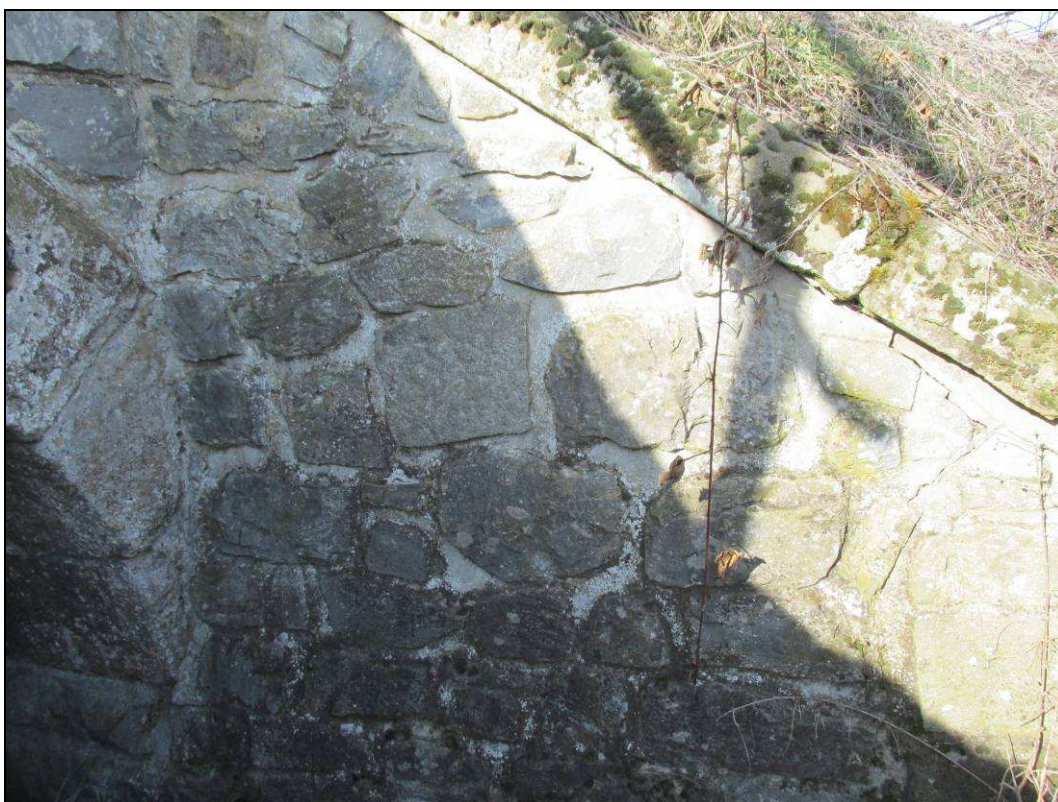
**Obr. č. 9** – detail na zdivo křídla - opěra Libina, vpravo
