Název akce:		Číslo smlouvy:	
REKONSTRUKCE NÁSTUPIŠŤ A ZŘÍZENÍ BEZBARIÉROVÝCH PŘÍSTUPŮ V ŽST. POŘÍČANY		16-155.230	
		Projektový stupeň: PROJEKT	
Část: SOUHRNNÁ ČÁST		Datum: 10/2016	
PRŮZKUMY A MĚŘENÍ		Číslo části: B.14	
Název přílohy:		Měřítko: -	Počet formátů: 70 A4
STAVEBNĚ TECHNICKÝ PRŮZKUM		Číslo přílohy: B.14.3

**Expertní zpráva č.
1600 J 195**

Rekonstrukce nástupišť a zřízení bezbariérových přístupů v ŽST Poříčany
STAVEBNĚ TECHNICKÝ PRŮZKUM

ZÁKLADY NÁVĚSTIDLA A SLOUPŮ TRAKČNÍHO VEDENÍ
KOTVENÍ A ZÁKLADY SLOUPŮ ZASTŘEŠENÍ 2. - 4. NÁSTUPIŠTĚ
A OCELOVÉ KONSTRUKCE ZASTŘEŠENÍ

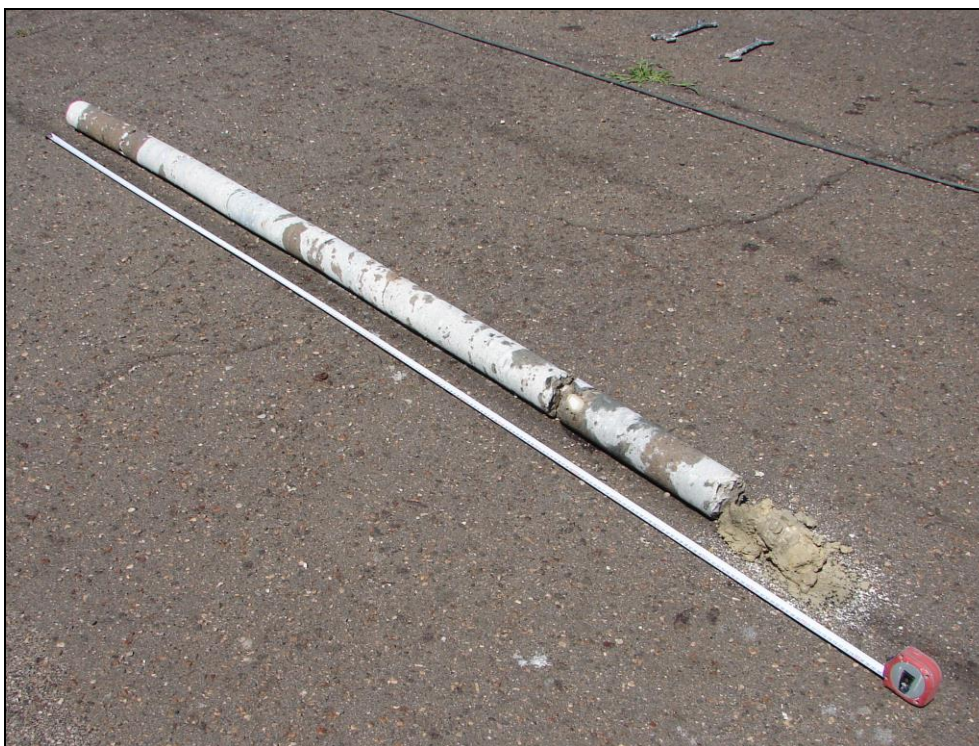
Obr. 24: Sloupy trakčního vedení, sloup 63; jádrový vývrt Ø 80 mm, délka vývrtu 2460 mm = hloubka založení, pod patkou zastižen jílem

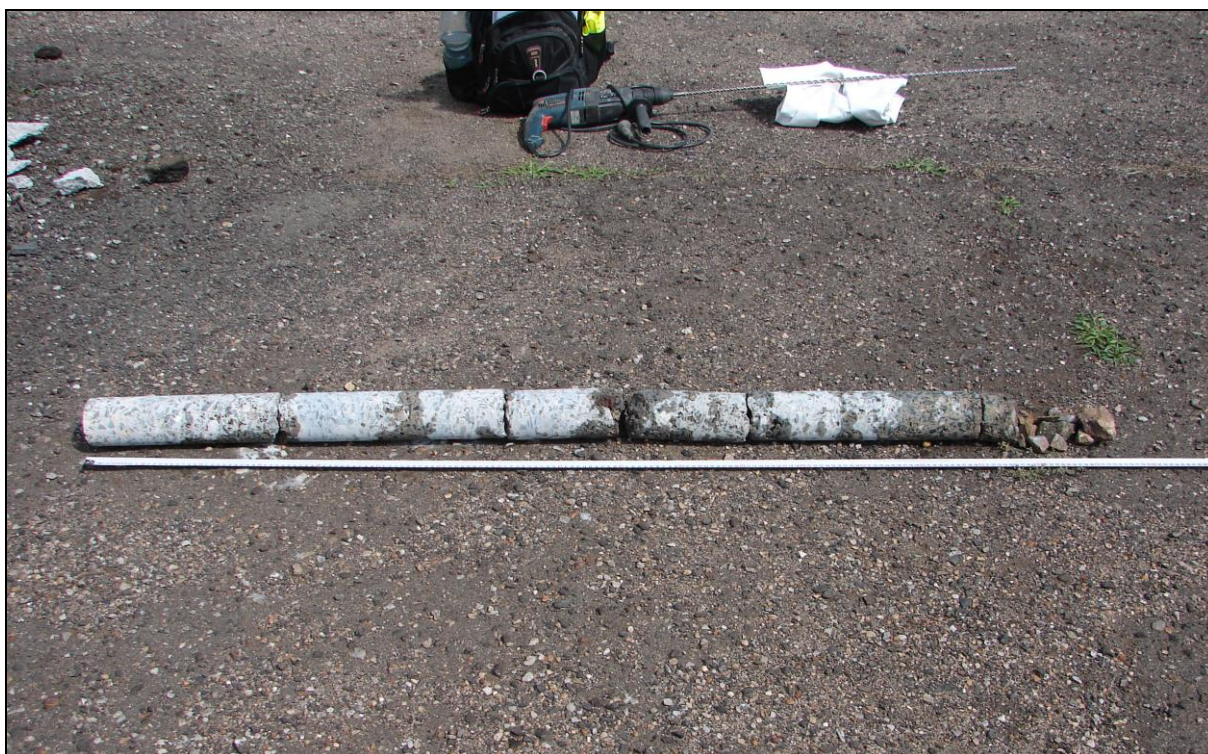
Obr. 32: Sloupy trakčního vedení, sloup 56A; jádrový vývrt Ø 80 mm, délka vývrtu 1570 mm = hloubka založení, pod patkou zastiženo drcené kamenivo (makadam)

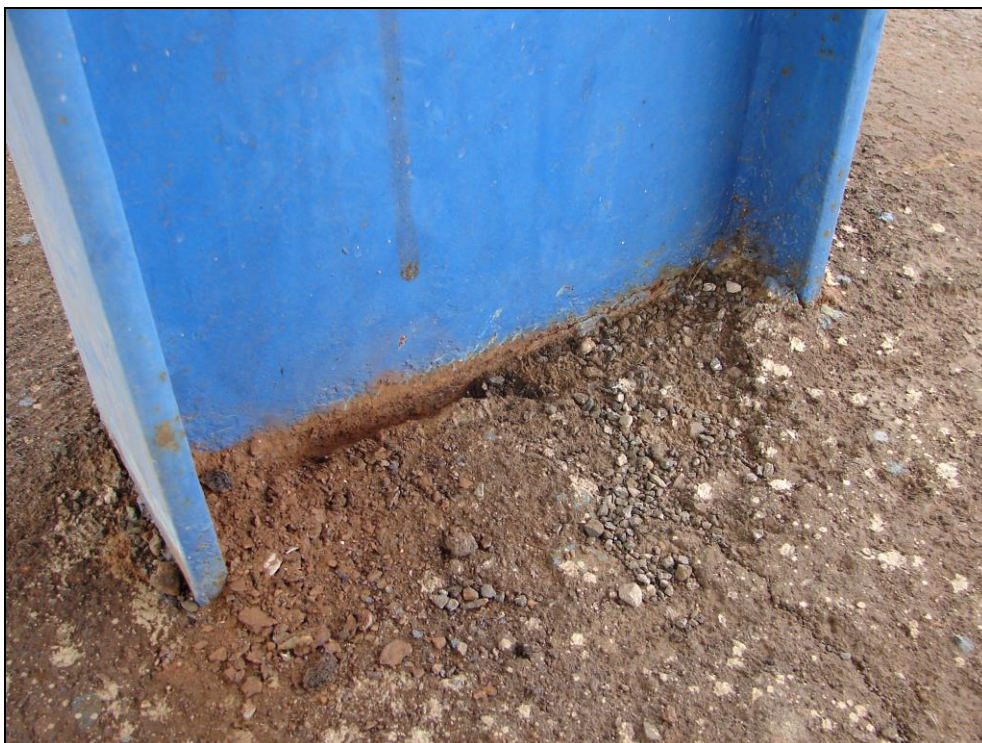
Obr. 39: Sloupy zastřešení nástupišť, 2. nástupiště, sloup 13;
v úrovni nástupiště je patrna koroze s tvorbou korozních zplodin

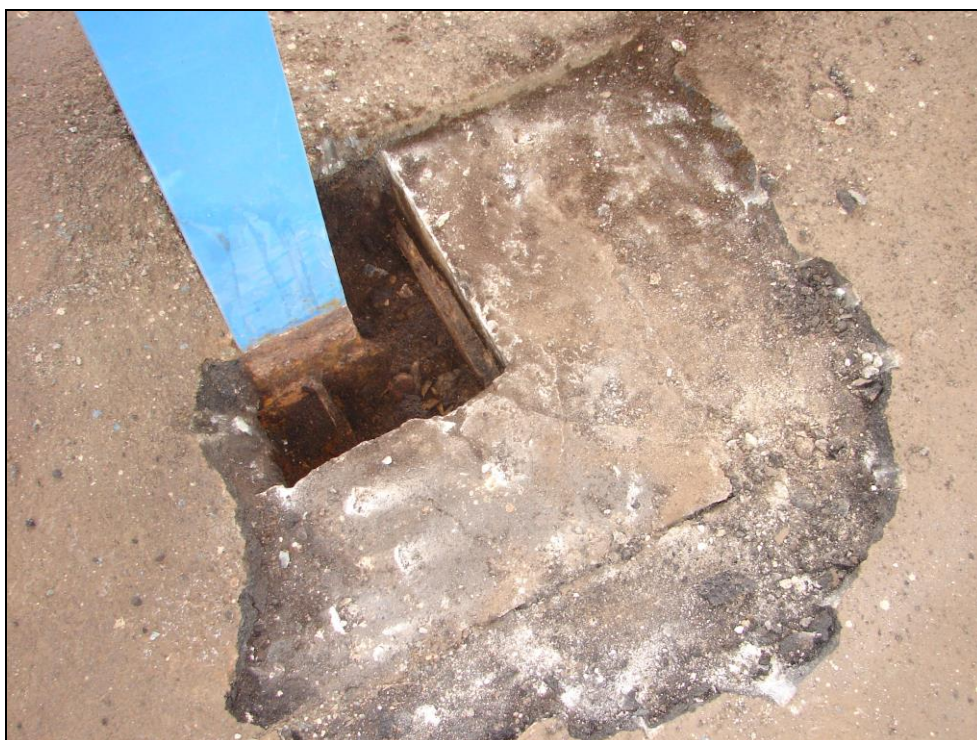
Obr. 40: Sloupy zastřešení nástupišť, 2. nástupiště, sloup 13;
po odstranění živičného svršku je patrná betonová obruba,
kotevní prvky sloupu byly zasypány pískem a zeminou (značně vlhkou)

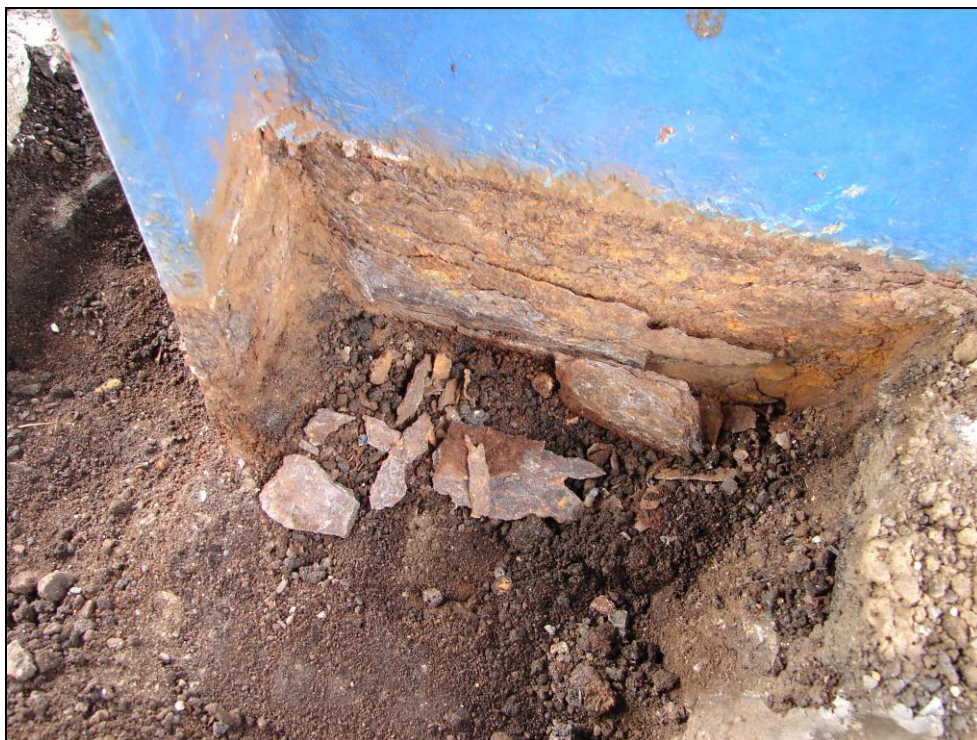
Obr. 42: Sloupy zastřešení nástupišť, 2. nástupišť, sloup 13;
odlupování korozních zplodin (zejména ze stojiny průřezu), podrobně obr. 48

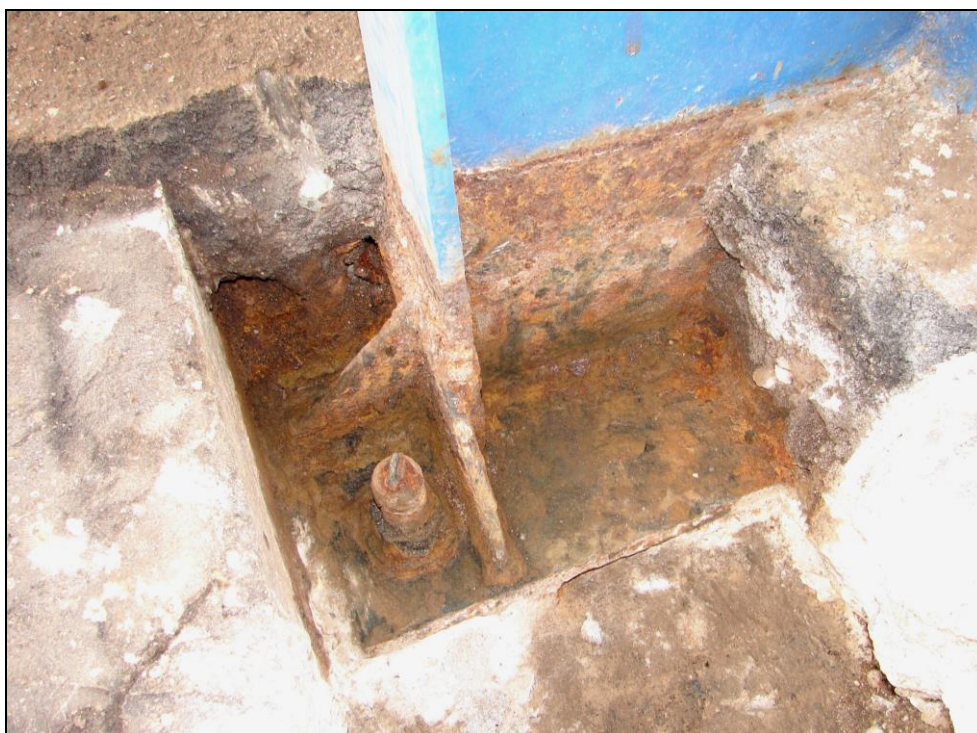
¹⁾ Korozní úbytky tloušťky plechu stojiny byly zjišťovány na jedné straně stojiny. Na druhé straně stojiny lze předpokládat obdobné korozní úbytky. Hodnoty korozních úbytků uvedené v tabulce zahrnují korozní úbytky tloušťky plechu stojiny jako celku, jsou tedy dvojnásobkem zjištěného úbytku na jedné straně. Např.: Tloušťka plechu stojiny sloupu 13 na 2. nástupišti je celkově oslabena o 1 - 3 mm.

Obr. 48: Sloupy zastřešení nástupišť, 2. nástupiště, sloup 13;
korozní úbytky tloušťek plechů (obr. 35):
stojina sloupu 1 - 3 mm*; **pásnice, výztuhy a patní plech 0,5 - 1 mm**

- **Ověřit korozní stav kotevní sloupů zastřešení nástupišť**, u nichž lze očekávat korozní úbytky (Příloha 4, obr. 1). Míru oslabení plechů kotevních prvků, příp. jejich zesílení, musí posoudit statik.
- **Podchytit stávající základy mikropilotami**, a to v případě, že po zkrácení nástupišť (tedy po snížení terénu v okolí sloupů) bude úroveň základových spár v **nedostatečné hloubce**. Nutnost a příp. návrh podchycení základů musí provést statik.

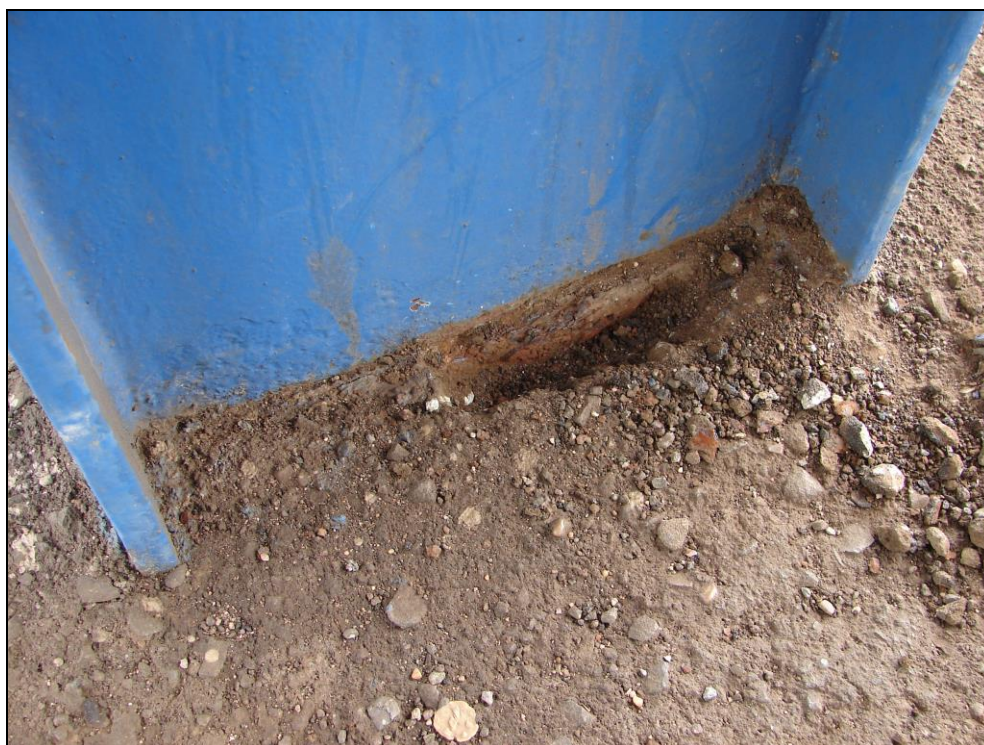
Obr. 52: Sloupy zastřešení nástupišť, 3. nástupiště, sloup 4;
korozní zplodiny tl. cca 15 mm v oblasti stojiny sloupu,
zplodiny byly vizuálně patrné bez proškrábnutí svršku nástupiště

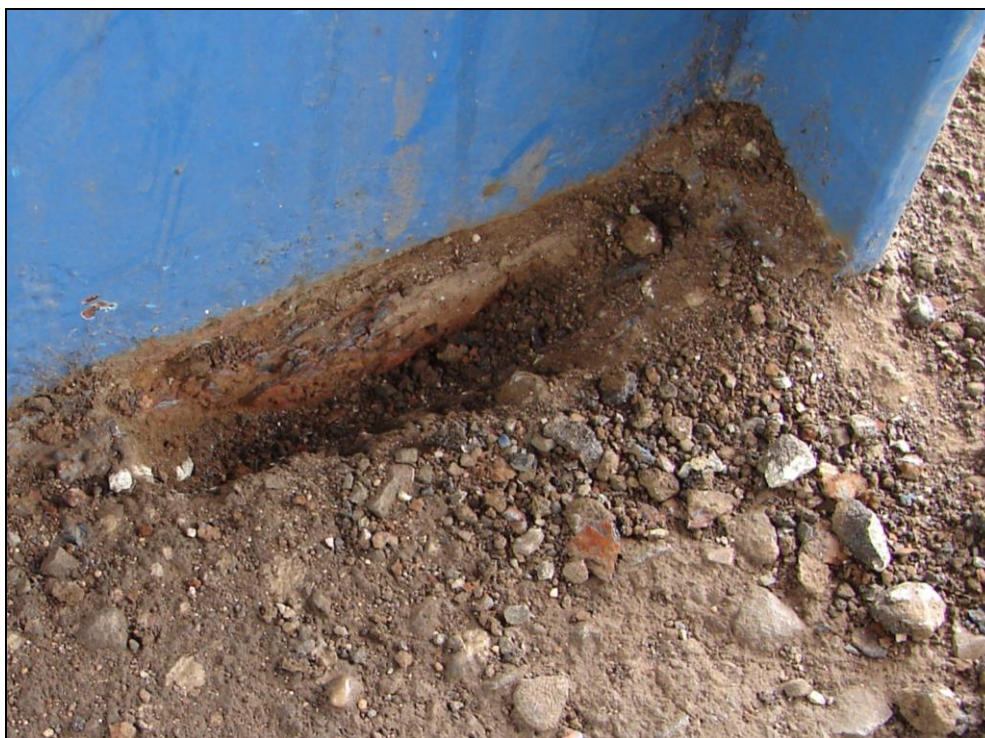
Obr. 53: Sloupy zastřešení nástupišť, 3. nástupiště, sloup 4;
detail korozních zplodin z obr. 52

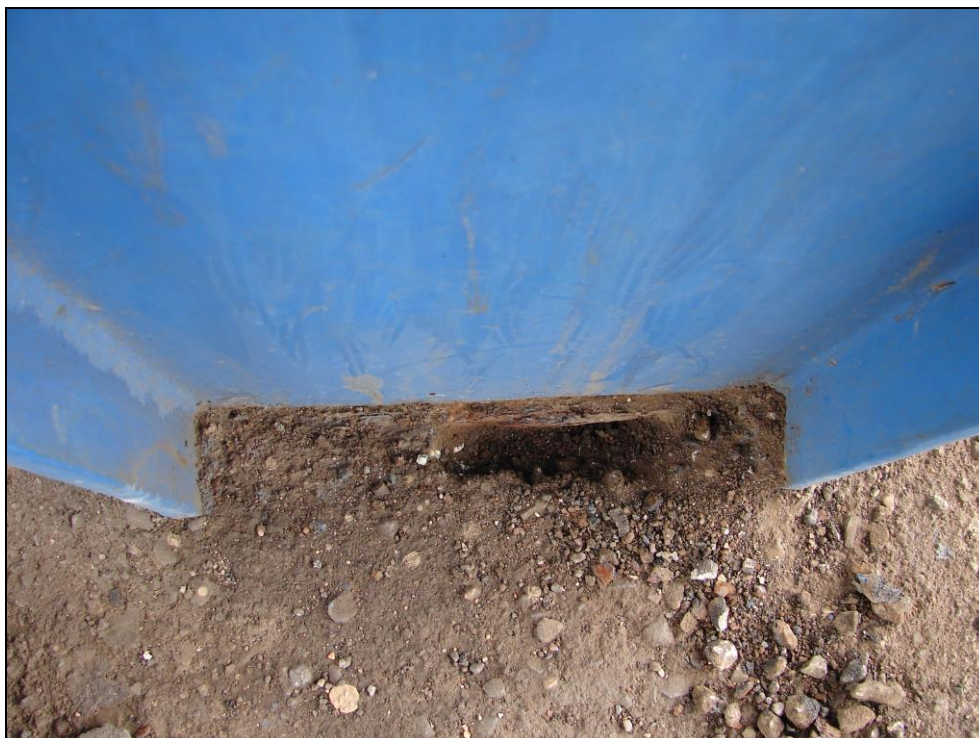
Obr. 54: Sloupy zastřešení nástupišť, 3. nástupiště, sloup 4;
pohled na korozní zplodiny z obr. 52 a 53

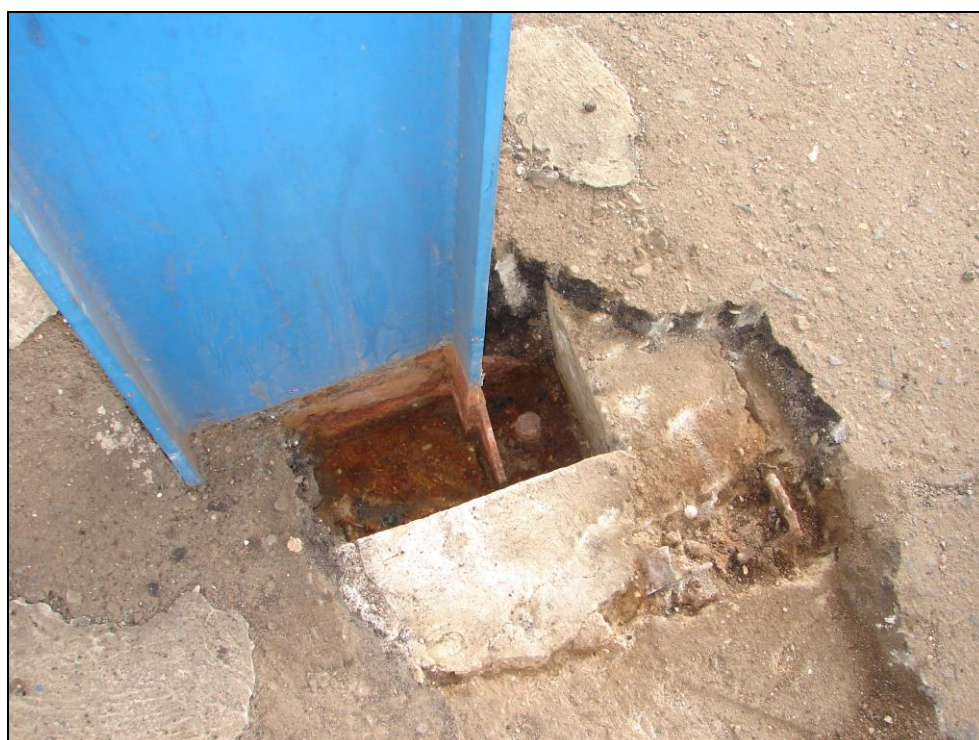
Obr. 55: Sloupy zastřešení nástupišť, 3. nástupiště, sloup 4;
po odstranění živичného svršku je patrná betonová obruba, kotevní prvky
sloupu byly zasypány pískem a zeminou (přirozeně vlhkou)

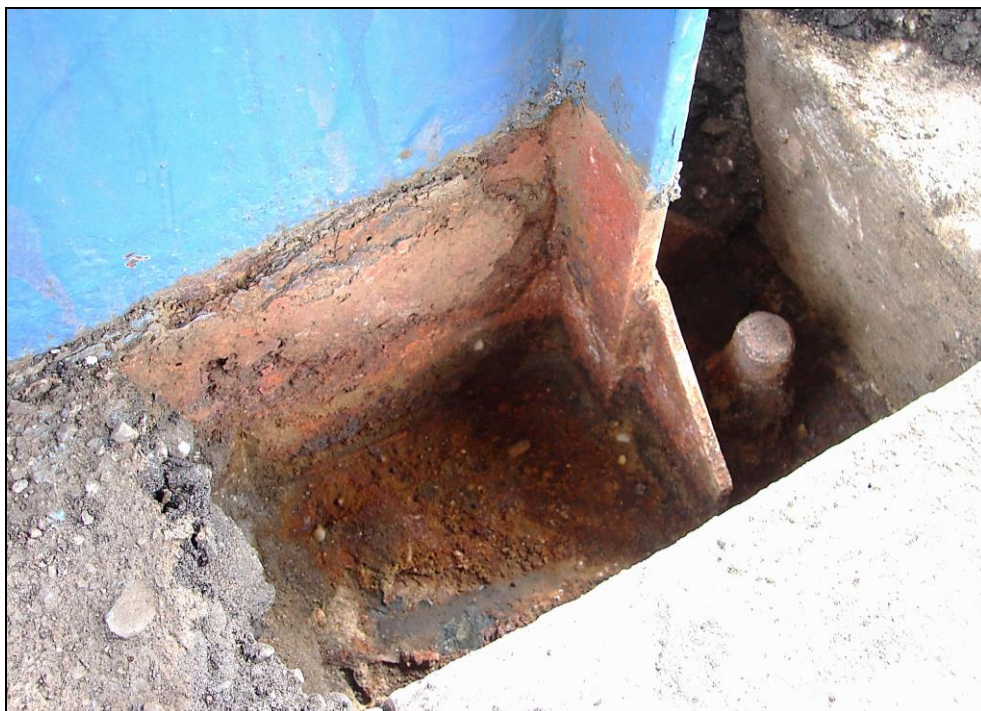
Obr. 56: Sloupy zastřešení nástupišť, 3. nástupiště, sloup 4;
korozní zplodiny zejména na stojině sloupu

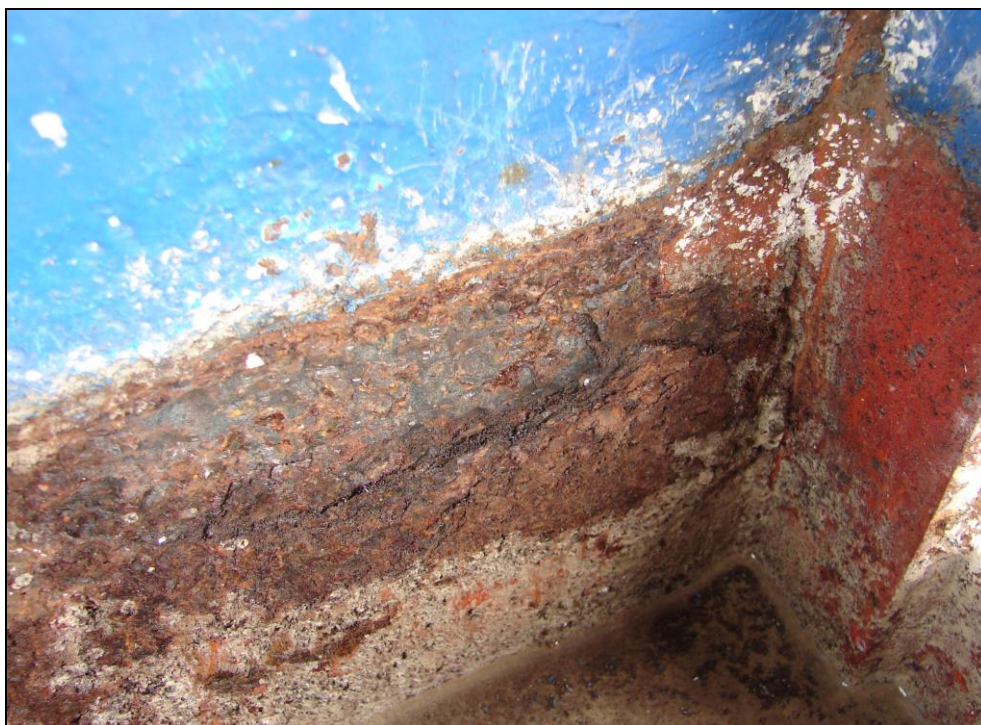
Obr. 57: Sloupy zastřešení nástupišť, 3. nástupiště, sloup 4;
sloup po částečném sejmutí korozních zplodin

**korozní úbytky tloušťek plechů (obr. 35):
stojina sloupu 5 - 7 mm*; pásnice, výztuhy a patní plech 0,5 - max. 1 mm**

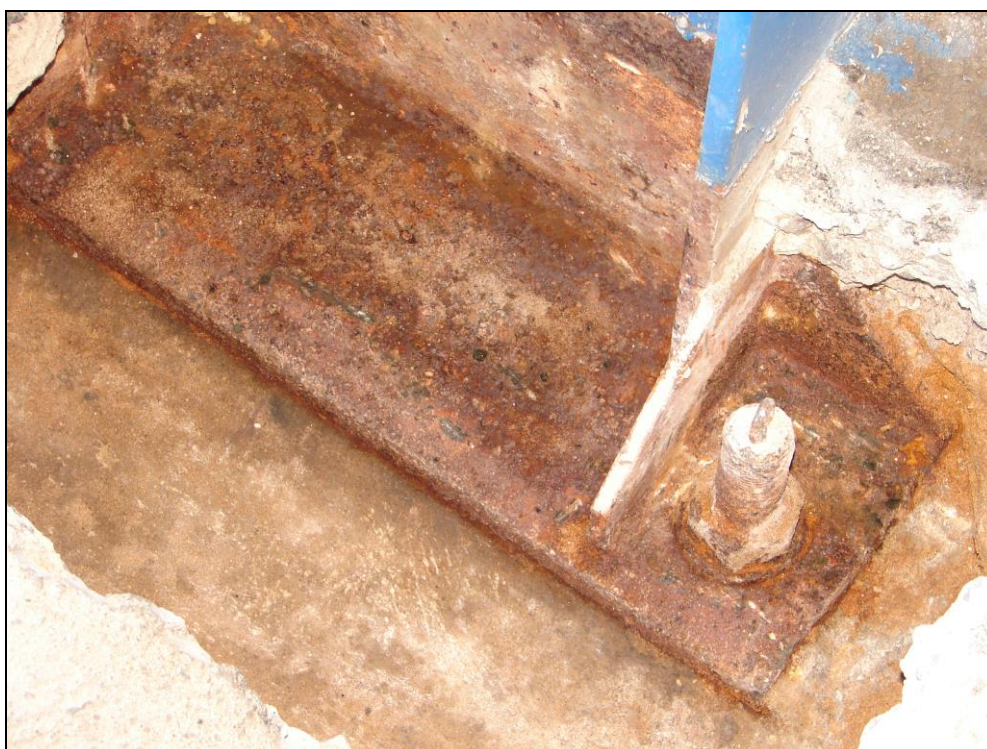
Obr. 65: Sloupy zastřešení nástupišť, 4. nástupiště, sloup 13;
koroze kotvení je povrchová s počáteční tvorbou korozních zplodin
bez zjevného úbytku tloušťek plechů (písek v oblasti kotvení byl suchý)

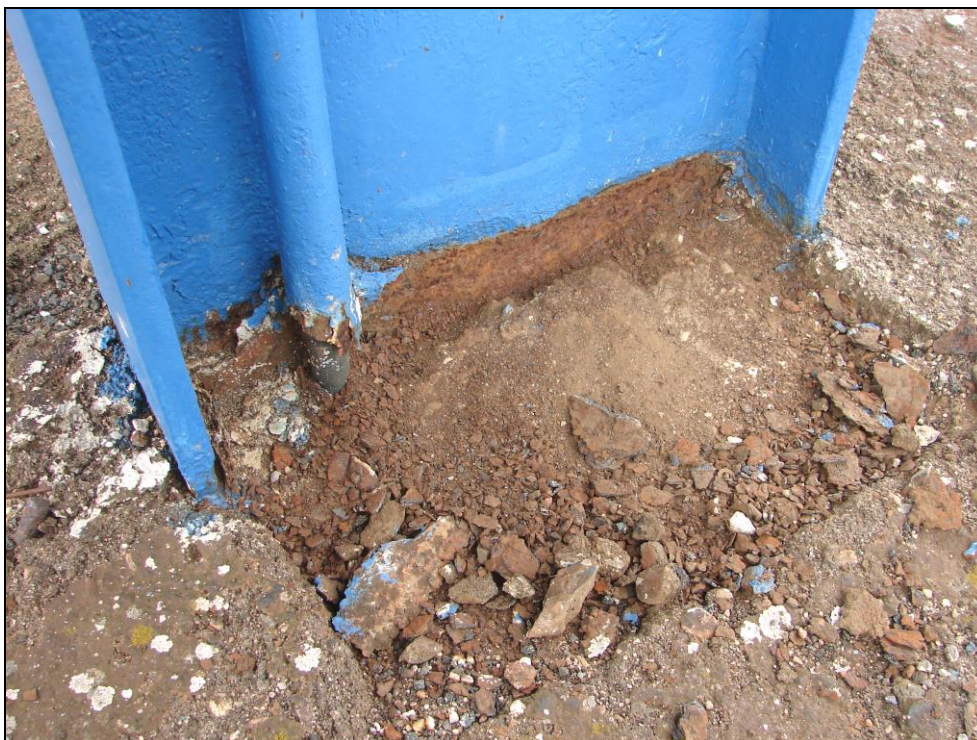
Foto 1: 2. nástupiště, sloup 1; zjevně patrné korozní zplodiny v patě sloupu, lze očekávat korozní úbytky v oblasti kotvení

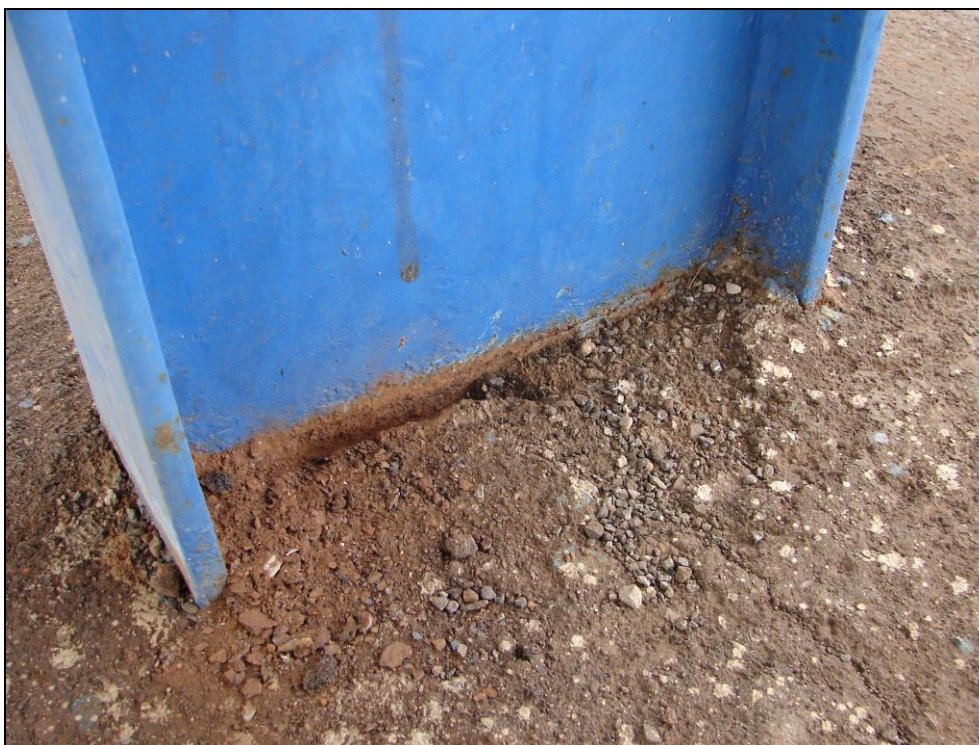
Foto 10: 2. nástupiště, sloup 13; zjevně patrné korozní zplodiny v patě sloupu, sondou zjištěny korozní úbytky v oblasti kotvení (Příloha 3)

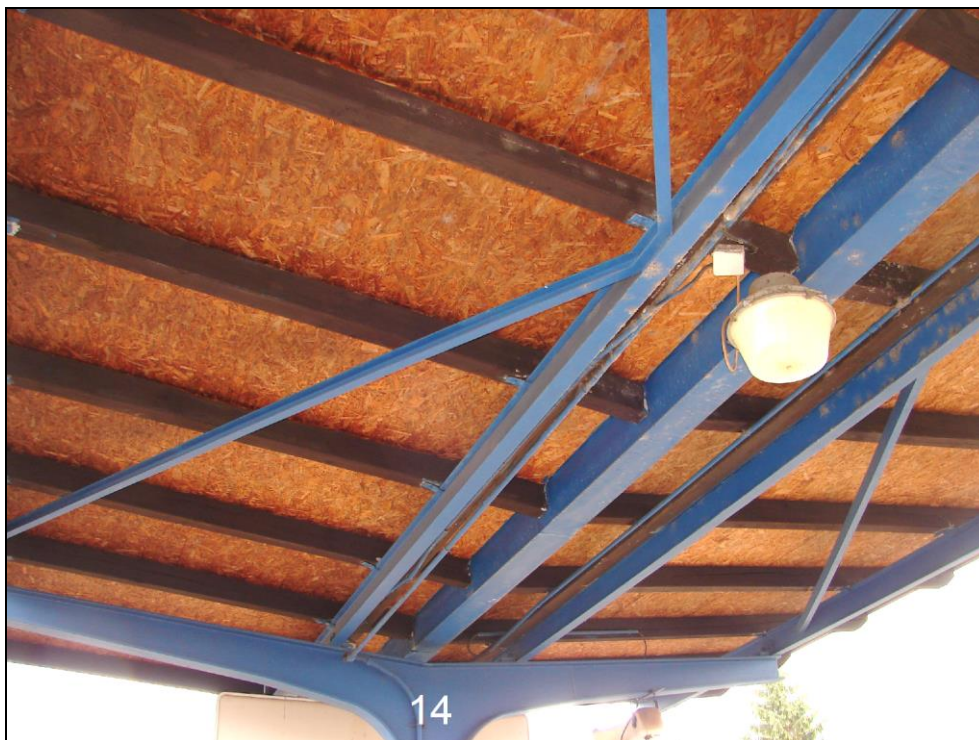
Foto 11: 2. nástupiště, ocelová konstrukce zastřešení v oblasti sloupu 14; lokální místa s počátkem povrchové koroze

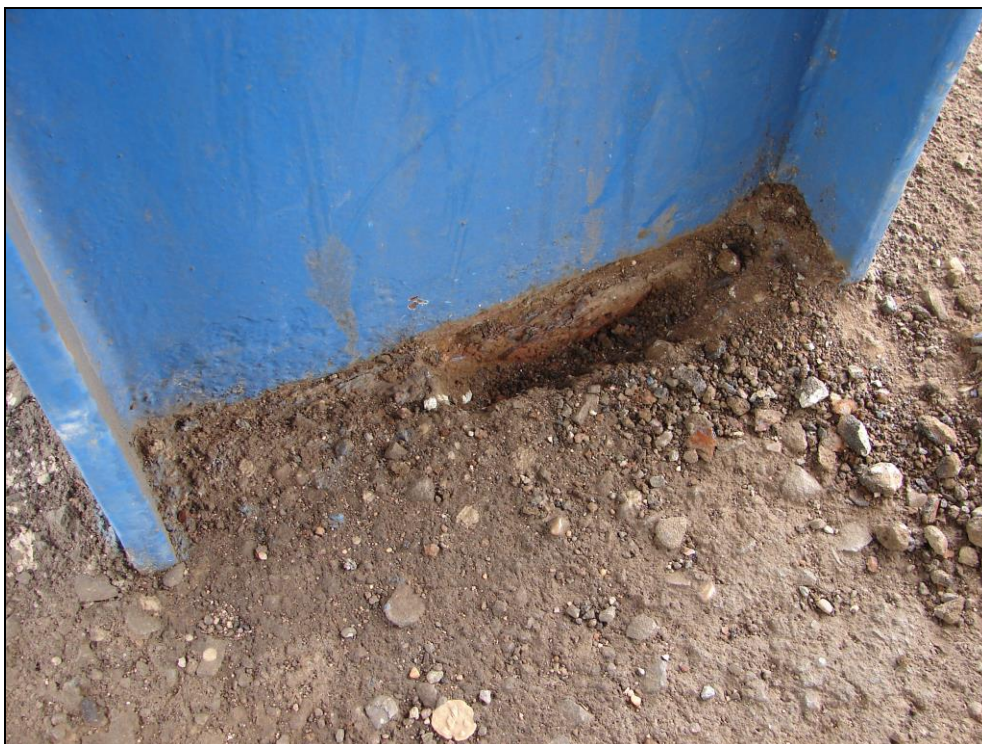
Foto 15: 3. nástupiště, sloup 4; zjevně patrné korozní zplodiny v patě sloupu, sondou zjištěny korozní úbytky v oblasti kotvení (Příloha 3)

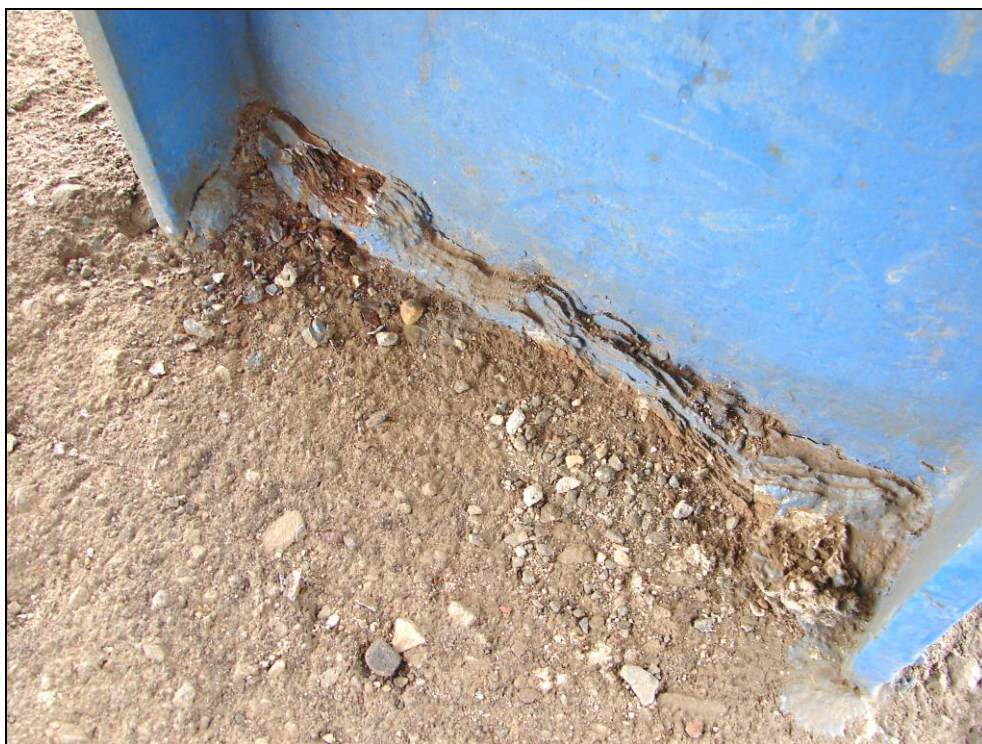
Foto 16: 3. nástupiště, sloup 4 (pohled z druhé strany oproti foto 15); zjevně patrné korozní zplodiny v patě sloupu

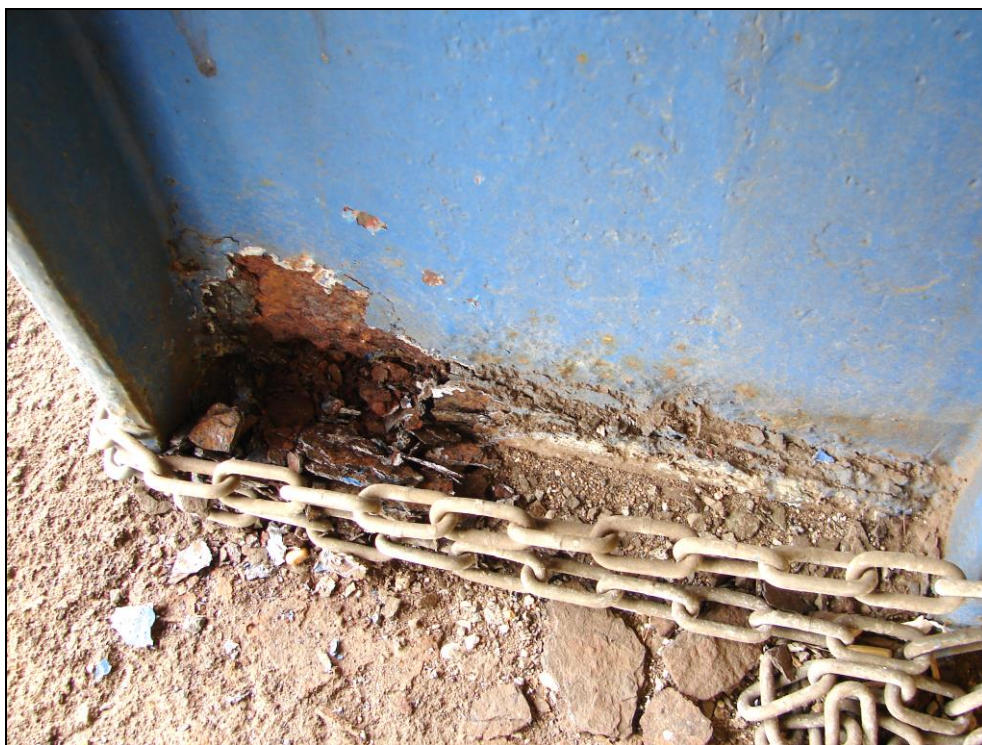
Foto 20: 3. nástupiště, sloup 11; zjevné korozní zplodiny v patě sloupu,
lze očekávat korozní úbytky v oblasti kotvení

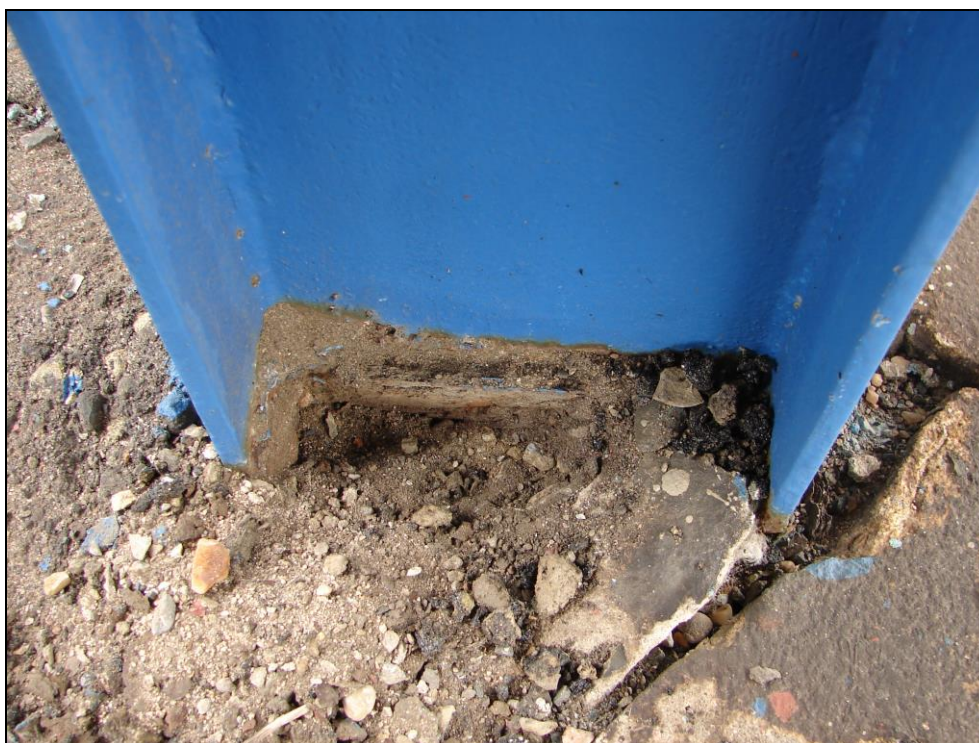
Foto 24: 4. nástupiště, sloup 6L; zjevně patrné korozní zplodiny v patě sloupu, lze očekávat korozní úbytky v oblasti kotvení

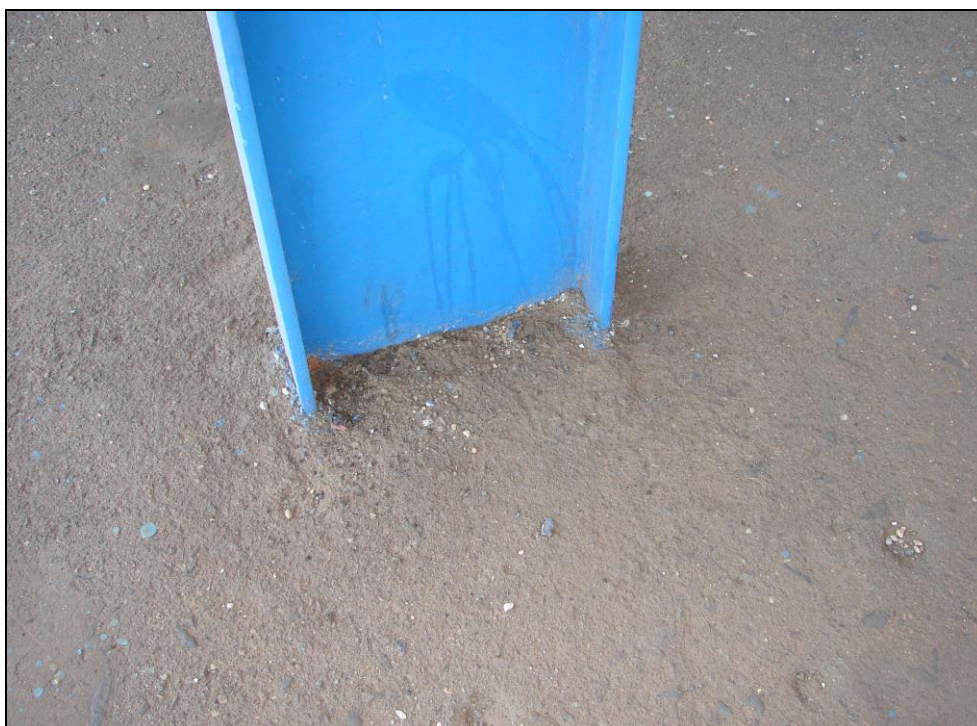
Foto 28: 4. nástupiště, sloup 13; pata sloupu s lokální povrchovou korozí
bez tvorby korozních zplodin,
sondou nebyly zjištěny korozní úbytky v oblasti kotvení (Příloha 3)

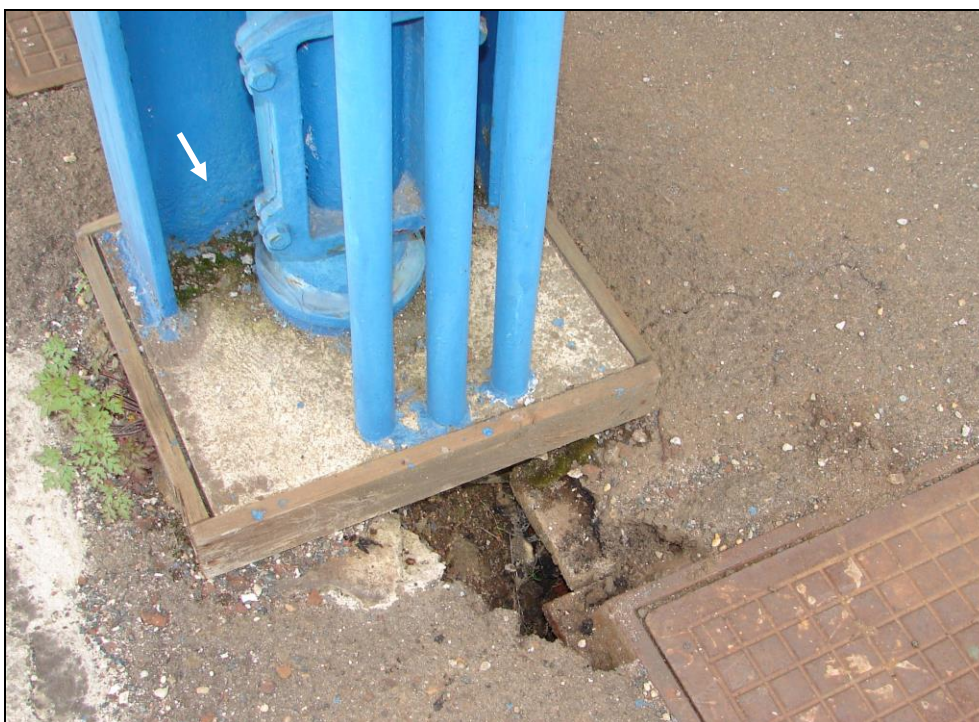
Foto 30: 4. nástupiště, sloup 14; v patě sloupu pod barvou patrné dřívější zasažení korozi (šipka), lze očekávat korozní úbytky v oblasti kotvení
parný je i lokální propad svršku nástupiště
