ELEKTRIZACE A ZKAPACITNĚNÍ TRATI ŠUMPERK - LIBINA

Závěrečná zpráva – železniční most v km 34.628

ČÍSLO ZAKÁZKY: 180036223Z95
ÚNOR 2019

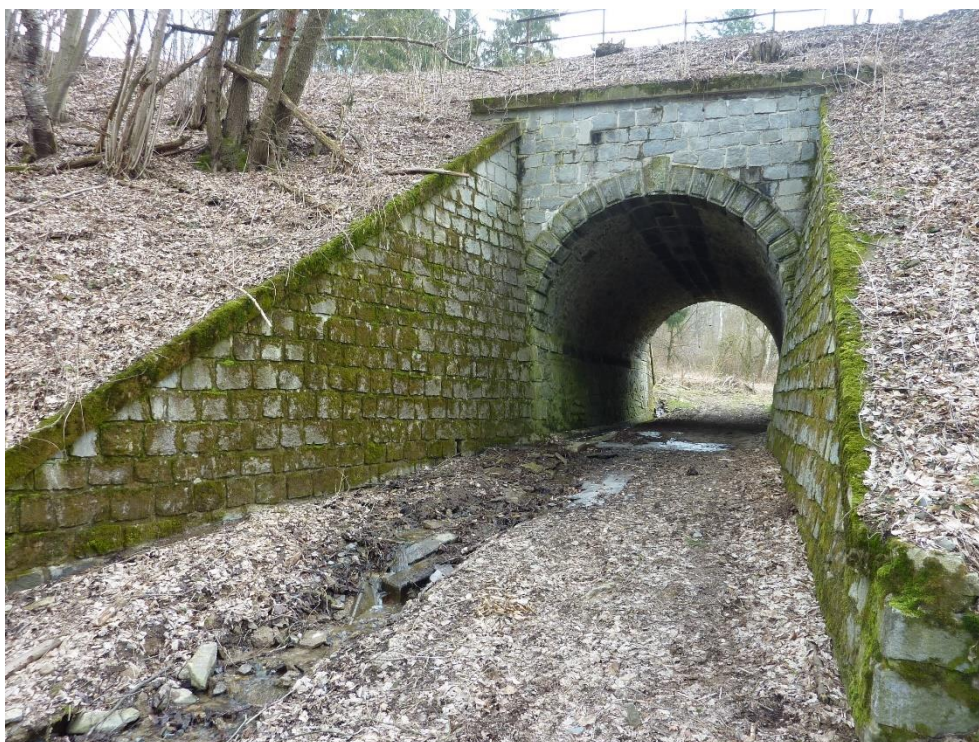
- levá strana ve směru staničení

Foto 1: Pohled na most

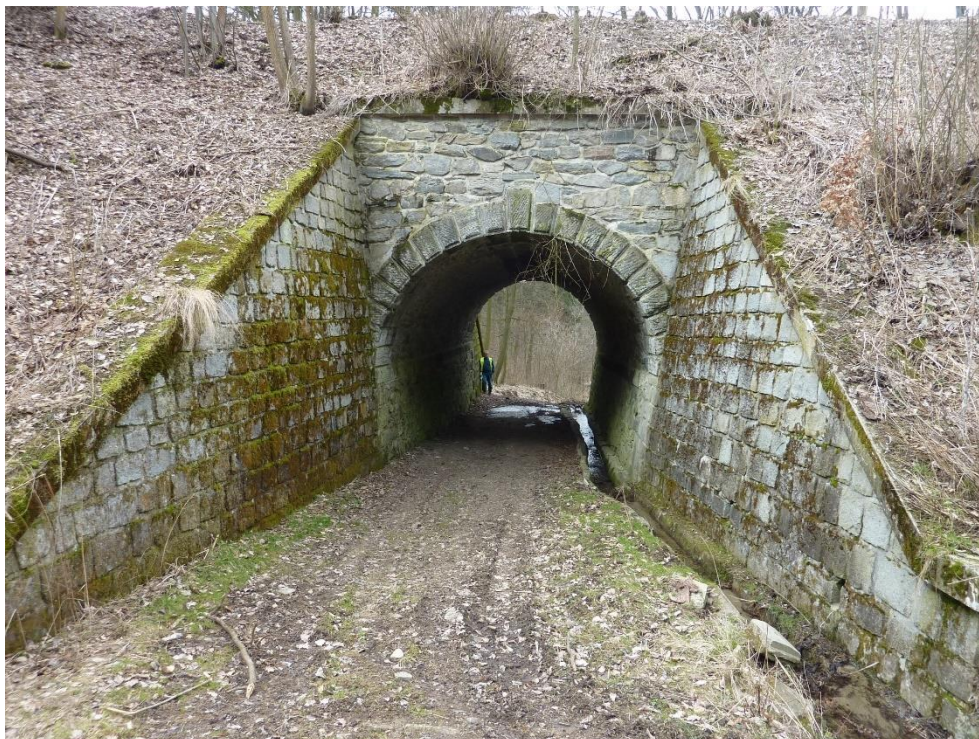
- pravá strana ve směru staničení

Foto 2: Pohled na most

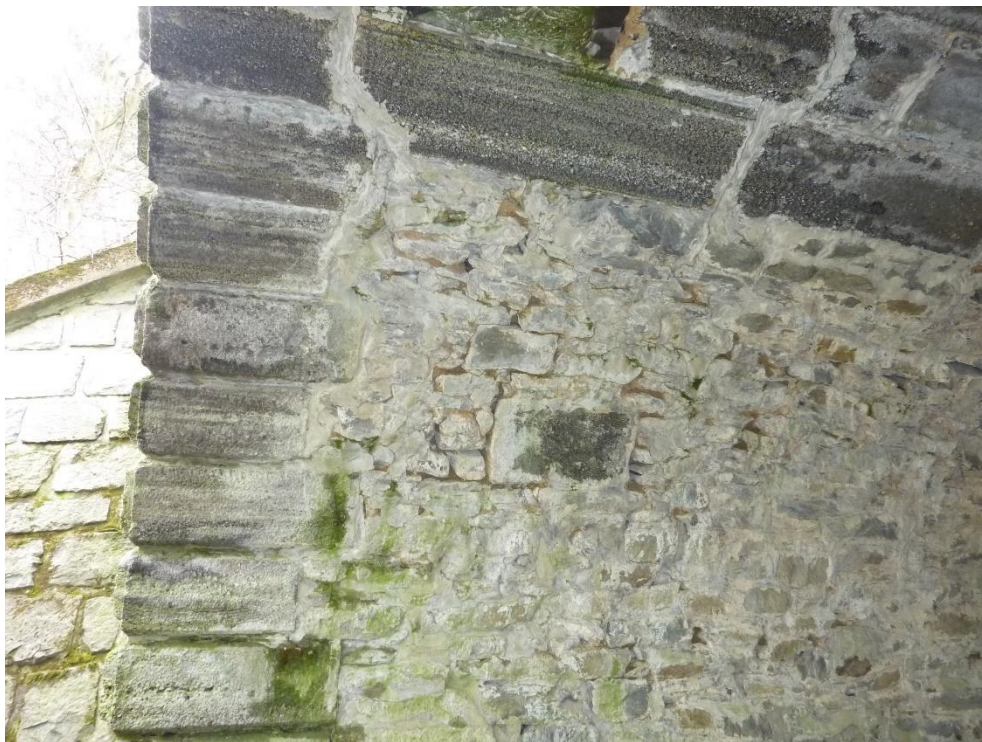
Foto 3: Místy vypadané spárování, degradace kamene

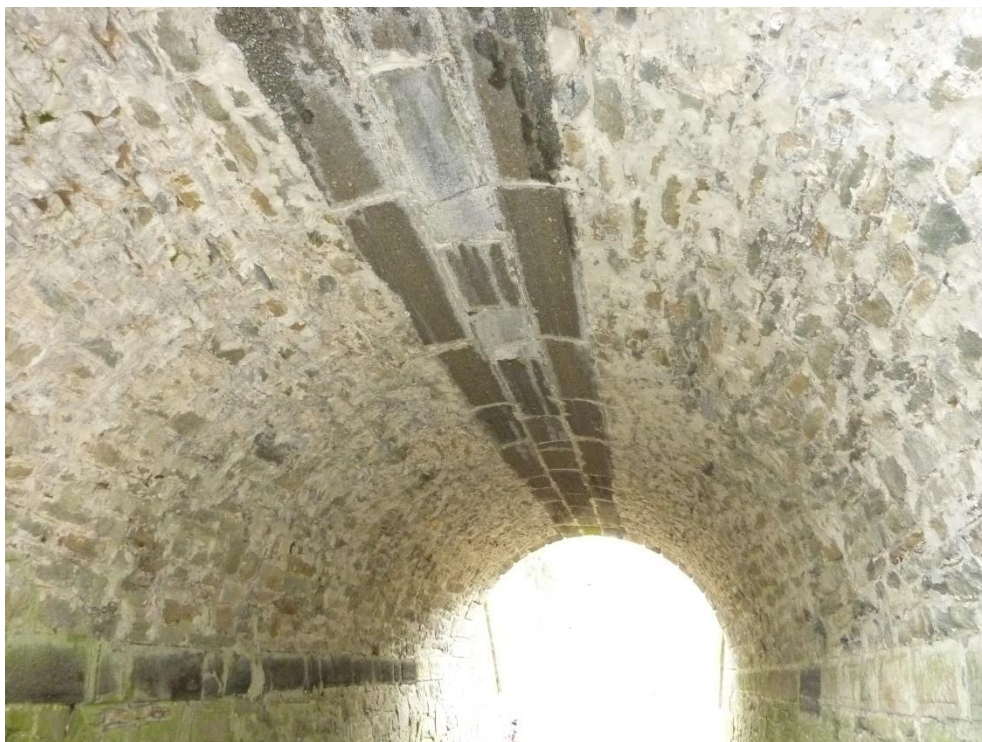
- průsaky v klenbě nosné konstrukce
- podélné trhliny v klenbě

Foto 4: Průsaky vody v klenbě, místy popraskané a vypadané spárování

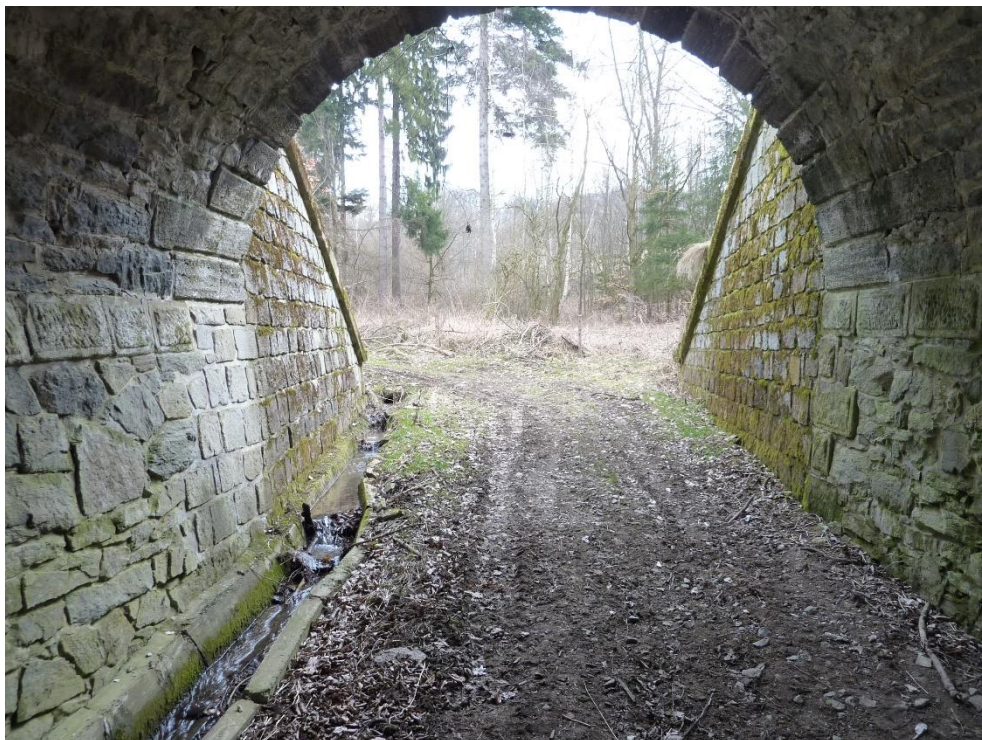
Foto 5: špatný stav koryta potoka

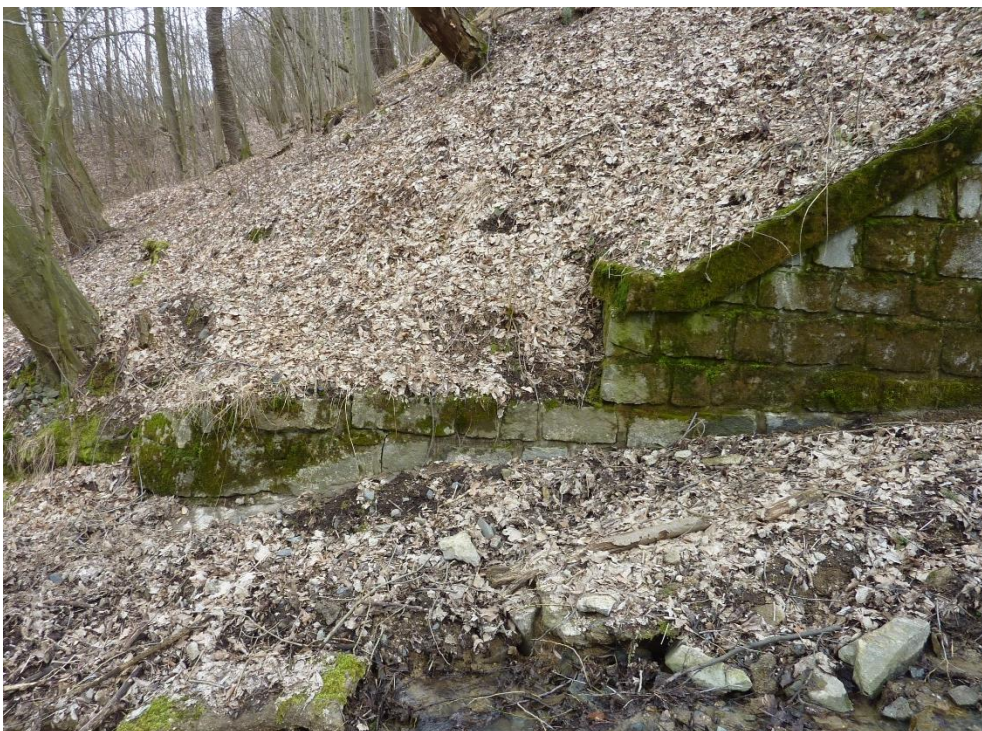
Foto 6: Uvolněné kameny v koncích křídel

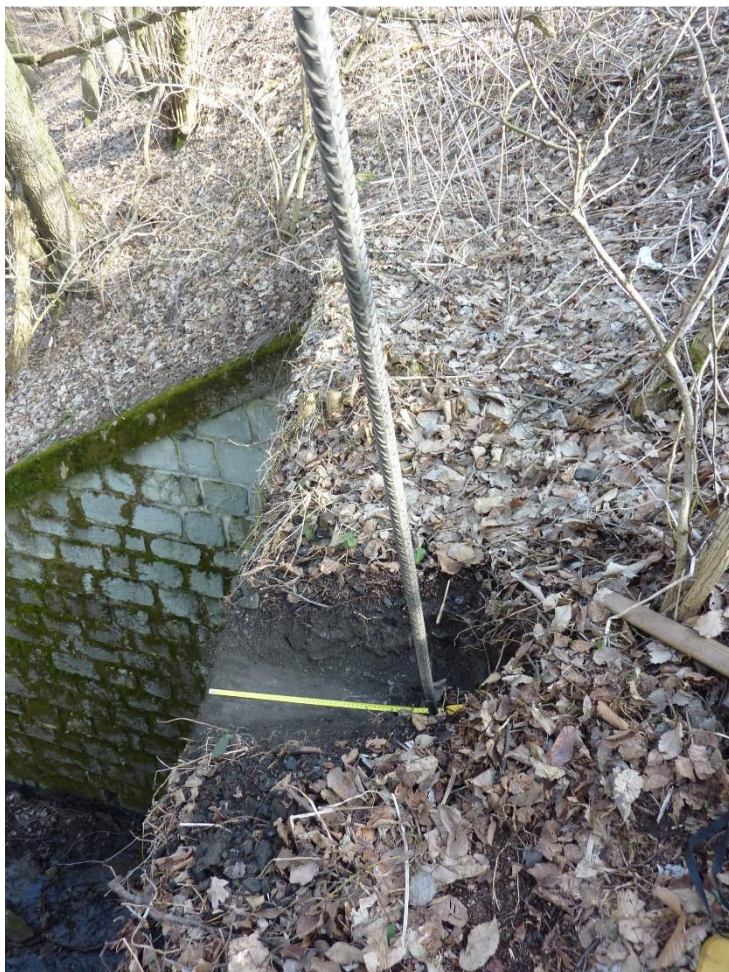
Kopaná ruční sonda pro ověření tloušťky čelní zídky a rubu klenby byla provedena 24.3.2018 na levé straně mostu. Výška násypu byla zjišťována pomocí ručního zatloukání ocelové sondy Ø 20 mm k pevnému nadloží nad klenbou. Zjištěný materiál mezi římsou a železnicí pod povrchem terénu v okolí sondy byl tvořený struskou a znečištěným štěrkem kolejového lože. Výška násypu nad klenbou po úroveň římsy je 55 cm. Šířka římsy je 45 cm.

Foto 7: Ruční kopaná sonda
