SO 14-19-33
Libina - Nový Malín
žel. most v ev. km 35,953

STAVEBNĚTECHNICKÝ PRŮZKUM

Objednatel: MORAVIA CONSULT Olomouc a.s.
Legionářská 8, 779 00 Olomouc
Zhotovitel: GeoTec-GS, a.s.
Chmelová 2920/6, 106 00 Praha 10
Název zakázky zhotovitele: Šumperk - Libina, průzkum PS
Zakázkové číslo zhotovitele: 2018-042

Stavebnětechnický pasport

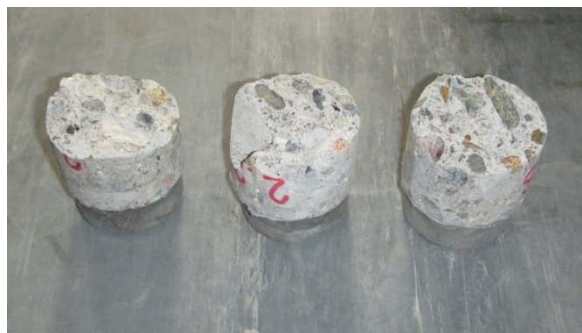
**Foto 6.2**

Foto odzkoušených vzorků sondy N1 (pracovní označení č.2) s viditelným způsobem porušení (k porušení vzorků došlo ve všech případech přibližně uprostřed jejich výšky)

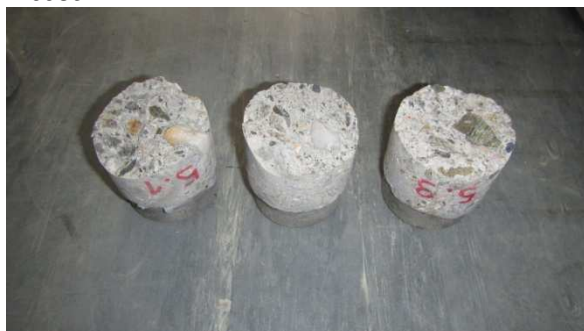
**Foto 6.3**

Foto odzkoušených vzorků sondy N2 (pracovní označení č.5) s viditelným způsobem porušení (k porušení vzorků došlo ve všech případech přibližně uprostřed jejich výšky)

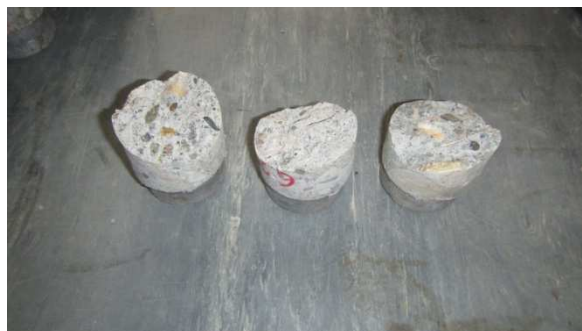
**Foto 6.4**

Foto odzkoušených vzorků sondy N3 (pracovní označení č.6) s viditelným způsobem porušení (k porušení vzorků došlo ve všech případech přibližně uprostřed jejich výšky)

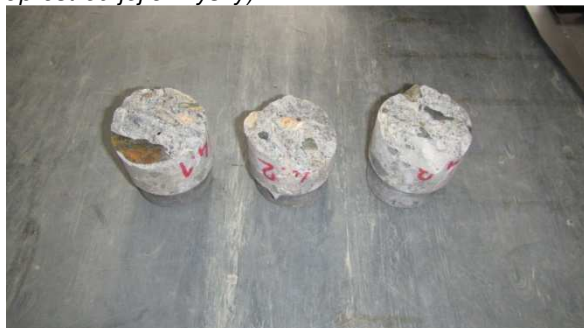
**Foto 6.5**

Foto odzkoušených vzorků sondy N4 (pracovní označení č.4) s viditelným způsobem porušení (k porušení vzorků došlo ve všech případech přibližně uprostřed jejich výšky)

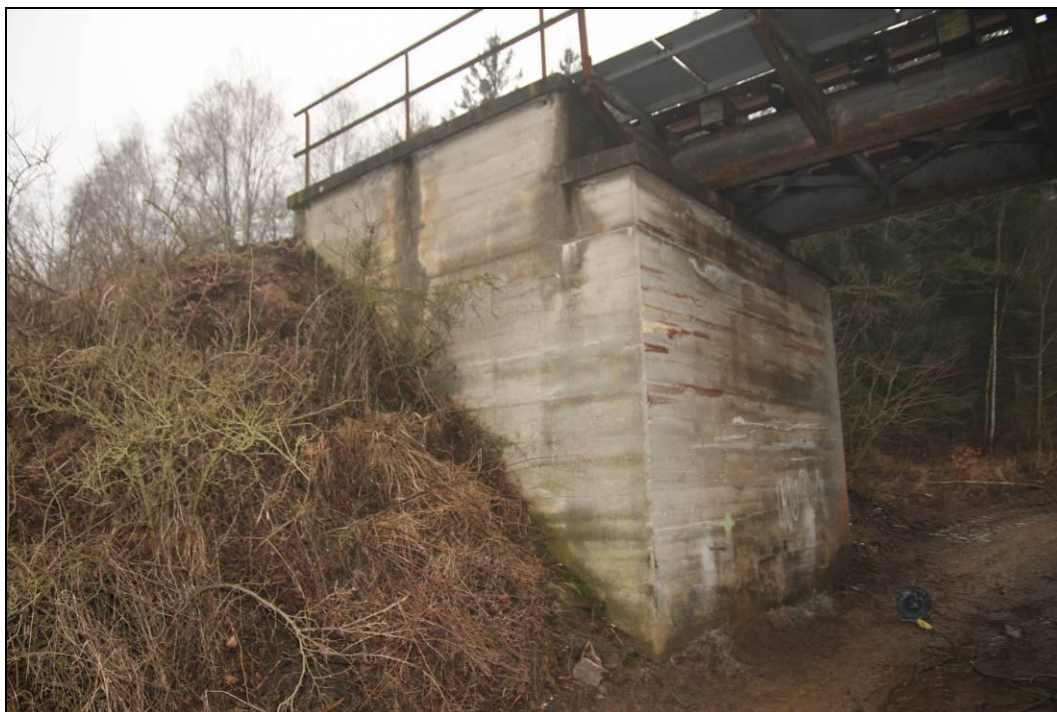
Obr. č. 7 - pohled na opěru Nový Malín

- spodní stavba obou opěr je provedena z betonu
- beton je v líci, na základě akustické trasovací metody (ATM), zdravý a na poklep vydává „zvonivý“ zvuk. Ojedinele jsou na povrchu obou opěr patrné drobné opady betonu.
- mostní prahy jsou provedeny z betonu a jsou v obdobném stavu jako SS obou opěr (viz výše)
- na kontaktu mostních prahů a SS obou opěr lokálně prosakuje voda; místa průsaku jsou doprovázeny tvorbou karbonátových usazenin vyloučených z pojiva
- křídla objektu jsou rovnoběžná, provedena z betonu a jsou v obdobném technickém stavu jako SS obou opěr (viz výše)
- římsy objektu jsou provedeny z betonu a jsou bez poruch

- provést sanaci spodní stavby SS obou opěr, mostních prahů a povrchů křídel, a zabránit tak korozi betonu vlivem klimatických vlivů
