# ELEKTRIZACE A ZKAPACITNĚNÍ TRATI ŠUMPERK - LIBINA

Závěrečná zpráva – železniční most v km 36.129

ČÍSLO ZAKÁZKY: 180036223Z95  
ÚNOR 2019

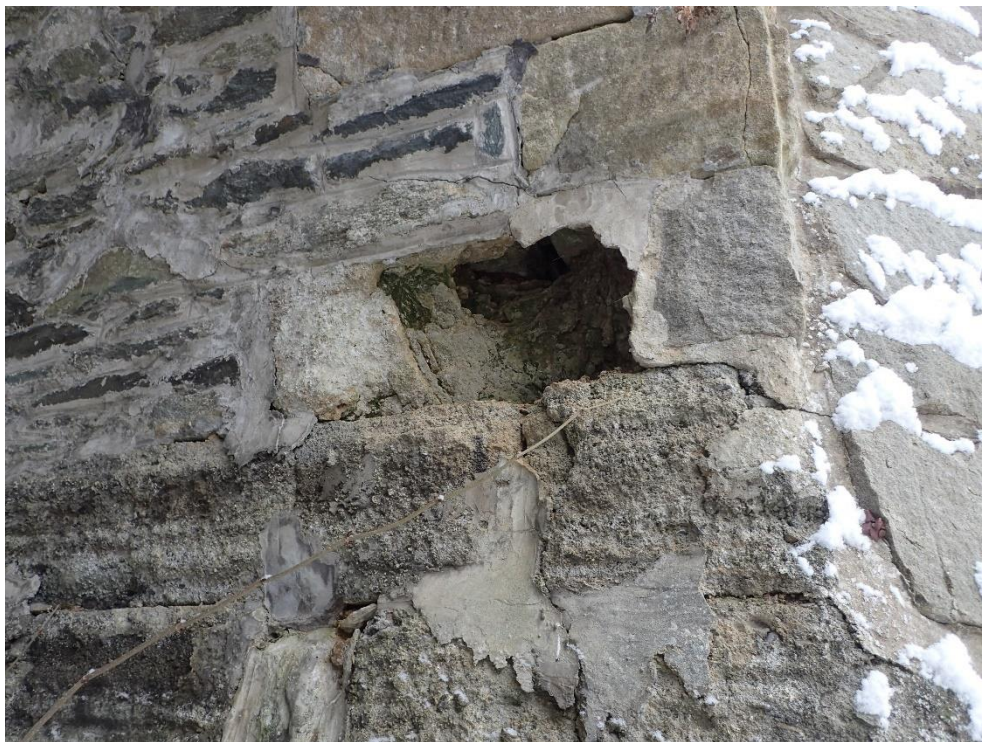
*Foto 3: Místy vypadané kameny, popraskané spárování*

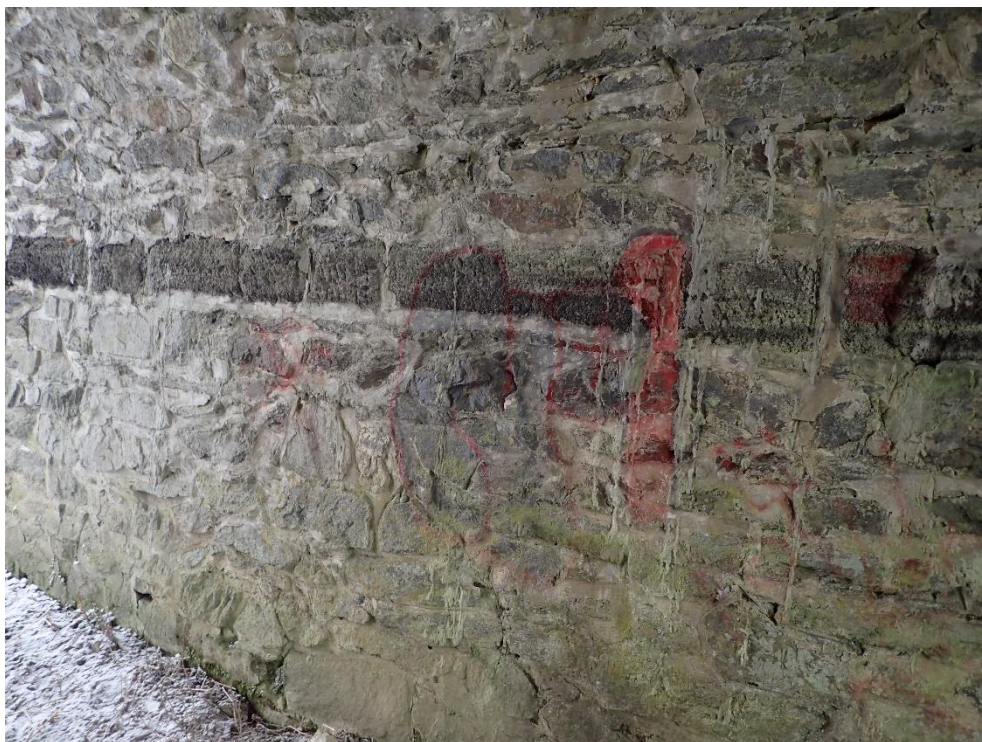
*Foto 4: Vypadané spárování, průsaky skrz zdivo, výkvěty, vandalismus*

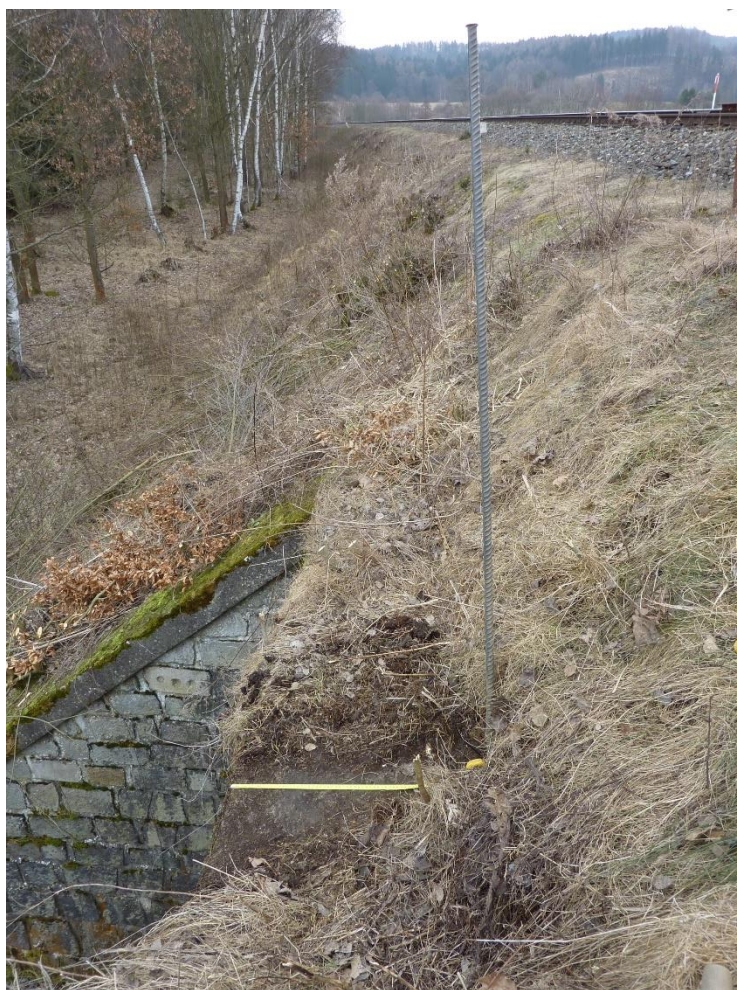
Kopaná ruční sonda byla realizována dne 24.3.2018 na pravé straně železničního mostu. Výška násypu byla zjištěna pomocí ručního zatloukání ocelové sondy Ø 20 mm k pevnému nadloží nad klenbou. Zjištěný materiál mezi římsou a železnicí pod povrchem terénu v okolí sondy jsou jemnozrnné zeminy (jíly) se štěrkem kolejového lože. Výška násypu nad klenbou po úroveň římsy je 30 cm. Šířka římsy je 55 cm.

*Foto 5: Poloha ruční kopané sondy*
