SO 14-19-38
Libina - Nový Malín
žel. most v ev. km 37,578

STAVEBNĚTECHNICKÝ PRŮZKUM

Objednatel: MORAVIA CONSULT Olomouc a.s.
Legionářská 8, 779 00 Olomouc
Zhotovitel: GeoTec-GS, a.s.
Chmelová 2920/6, 106 00 Praha 10
Název zakázky zhotovitele: Šumperk - Libina, průzkum PS
Zakázkové číslo zhotovitele: 2018-042

Stavebnětechnický pasport

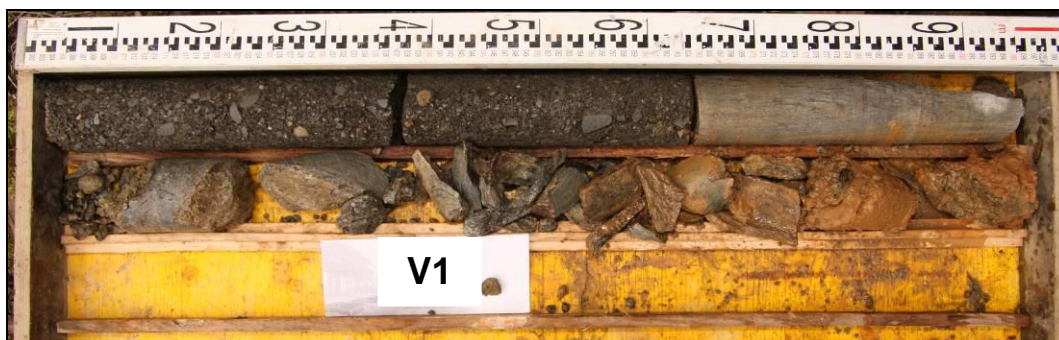
- tloušťka opěry je v místě vrtu V1 cca **1,35 m**
- základová spára je v místě vrtu Š1 cca **3,00 m** pod patou klenby

*Konstrukce opěry***Kamenné zdivo** – pojené maltou, v líci z lomového kamenekámen: brekcie, tmavě šedá až černá, pevná mírně až silně zvětřalápojivo: malta vápenná, v líci silně degradovaná, hlouběji ve zdivu silně až zcela degradovaná, rozvrtaná na písek a vyplavená z vrtuvýnos: v podobě kusů jader dl. 10-35 cm, celkový výnos 100 %

*Konstrukce opěry***Kamenné zdivo** – pojené maltoukámen: fylit, pevný, navětralý, šedýpojivo: malta vápenná, značně degradovaná, rozvrtaná a vyplavená z vrtuvýnos: v podobě kusů jader dl. 5-35 cm, celkový výnos 95 %

Poznámka: rub opěry zastižen v hloubce vrtu 1,35 m

Obr. č. 1 - diagnostický vrt V1 - opěra Libina

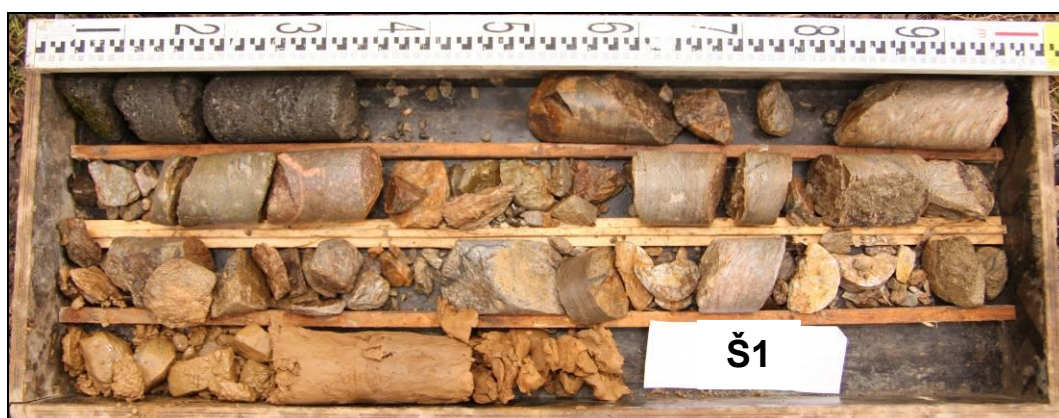
*Konstrukce opěry***Kamenné zdivo** – z lomového kamene, pojené maltoukámen: fylit, droba, granitoid, pevné, navětralépojivo: malta vápenná, zcela degradovaná, vrtáním vyplavená, v ruce se dá snadno rozdrobitvýnos: v podobě kusů jader dl. 5-35 cm, celkový výnos 90 %

Poznámka: - základová spára zastižena v hloubce vrtu 3,00

- v intervalu 0,32 - 0,80 velká mezerovitost zdiva, propady vrtného soutyčí

Obr. č. 2 - diagnostický vrt Š1 - opěra Libina

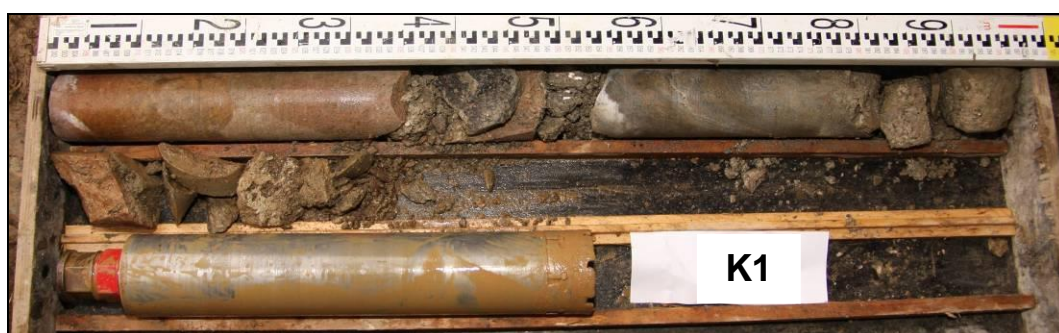
- tloušťka klenby je v místě vrtu K1 cca **0,50 m**

*Konstrukce klenby***Kamenné zdivo** – pojené maltou, v líci z lomového kamenekámen: ruly, šedé až načervenalé, pevnépojivo: malta vápenná, silně až zcela degradovanávýnos: v podobě kusů jader dl. 35 cm, výnos 90 %

Obr. č. 3 - diagnostický vrt K1 - klenba

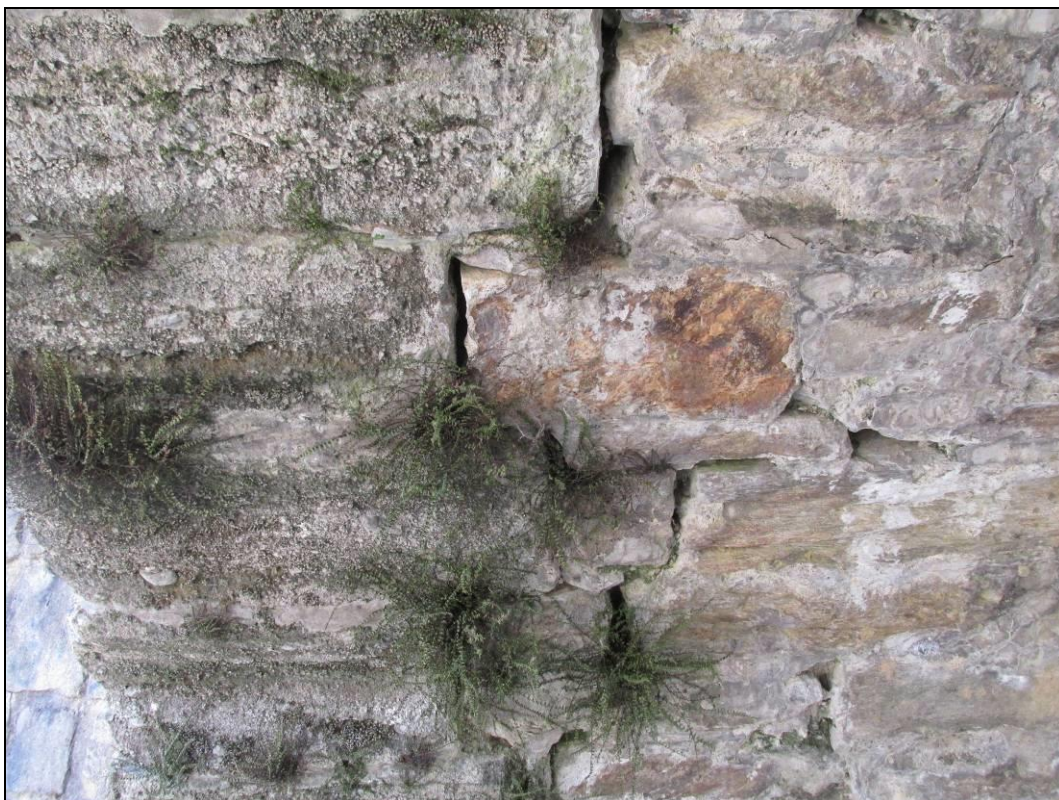
- nosnou konstrukci tvoří klenba provedena z kamenného zdiva, které je v líci řádkové a pojené maltou. Kameny tvoří zdravé tvrdé metamorfované horniny, které jsou v líci lokálně s drobnými povrchovými opady. Malta je vápenná, zcela až silně degradovaná.
- vyspárování je zachovalé, v minulosti bylo pravděpodobně sanováno. Lokálně je ovšem zcela vypadané a uvnitř se nachází silně až zcela degradovaná malta, popřípadě prázdné dutiny bez mezerní výplně, resp. malty. Vypadané vyspárování je patrné zejména při styku s čelem klenby. V místech vypadaného vyspárování lze pozorovat jejich zárůst náletovou vegetací.

Obr. č. 9 - detail na zdivo u čela klenby - do hloubky zcela degradované pojivo, vypadané z konstrukce, ve spárách uchyceny rostliny

- provést injektáž zdiva nosné konstrukce a SS obou opěr objektu za účelem zvýšení pevnosti pojiva, resp. pevnosti zdiva konstrukce jako celku
- odstranit náletovou vegetaci v oblastech vypadaného vyspárování a následně v těchto místech provést hloubkové přespárování

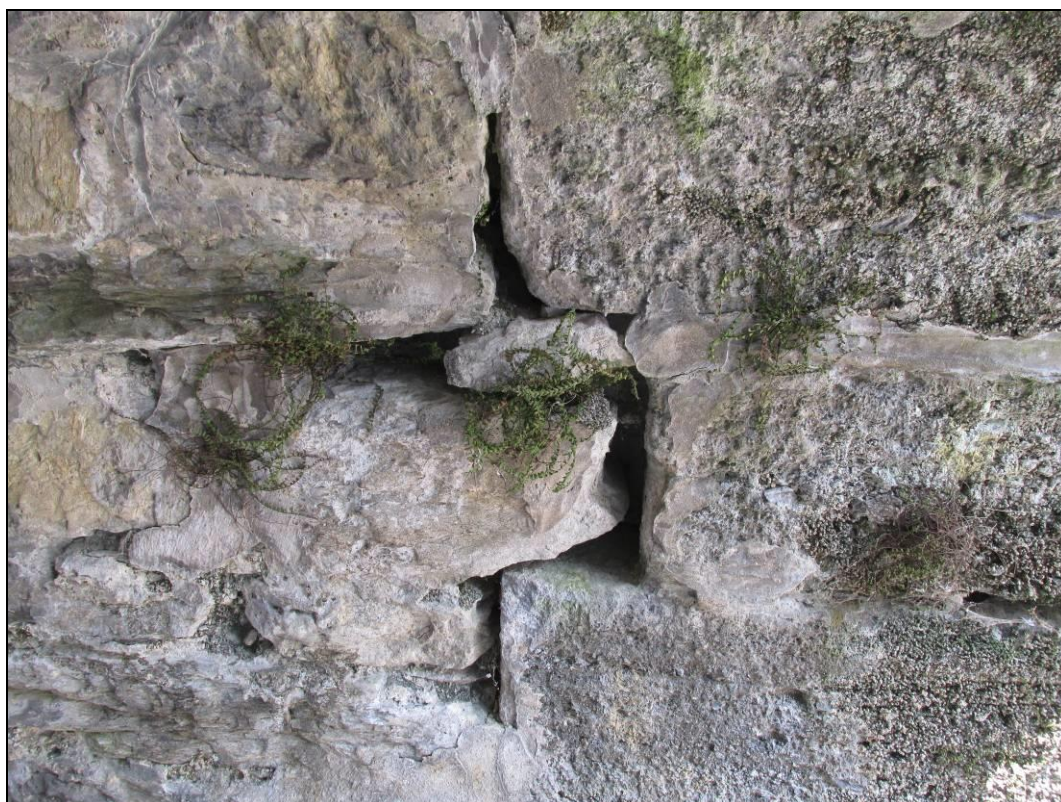
- spodní stavba obou opěr je provedena z kamenného zdiva, které lze technicky a po kvalitativní stránce použitých materiálů rozdělit na zdivo lícové a zdivo vnitřní.
- lícové zdivo je řádkové, dosahuje tloušťky cca 0,65 m a je tvořeno opracovanými kameny zdravých kulmských brekcií o nízké pevnosti v prostém tlaku, které jsou vzájemně pojeny silně až zcela degradovanou maltou. Vyspárování bylo v minulosti pravděpodobně sanované, je tedy většinou zachovalé, vypadá a drolí se pouze v místech při styku s čely obou opěr.
- vnitřní zdivo je tvořeno zdravými, tvrdými metamorfovanými horninami - fylity, které jsou vzájemně pojeny silně až zcela degradovanou maltou.
- křídla objektu jsou šikmá, provedena z kamenného zdiva, vzájemně pojeného maltou. Jsou zachovalá a bez poruch.
- římsy jsou provedeny z betonu a jsou bez poruch

Obr. č. 10 - detail na zdivo u čela opěry - do hloubky zcela degradované pojivo, vypadané z konstrukce, ve spárách uchyceny rostliny
