**"ELEKTRIZACE A ZKAPACITNĚNÍ
TRATI ŠUMPERK - LIBINA "**

**DOPLŇKOVÝ GEOTECHNICKÝ A STAVEBNĚTECHNICKÝ
PRŮZKUM**

**Geotechnické posouzení skalních svahů v traťovém
úseku Šumperk - Libina v km 30,946 - 31,172**

únor 2019

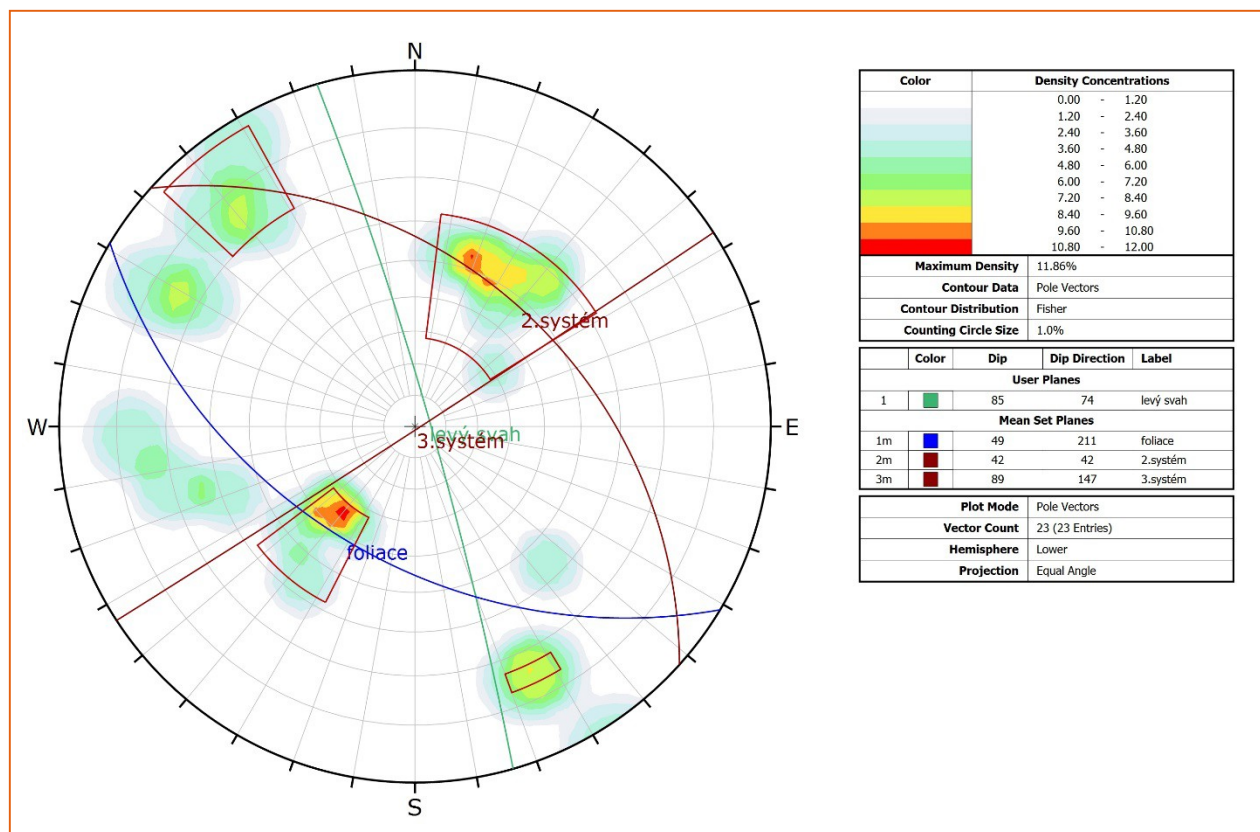
Obrázek 1 Stejnoúhlé zobrazení pólů diskontinuit na spodní polokouli, oblouky jsou vyneseny pro zprůměrované systematické diskontinuity, vyskytující se ve skalním zářezu.

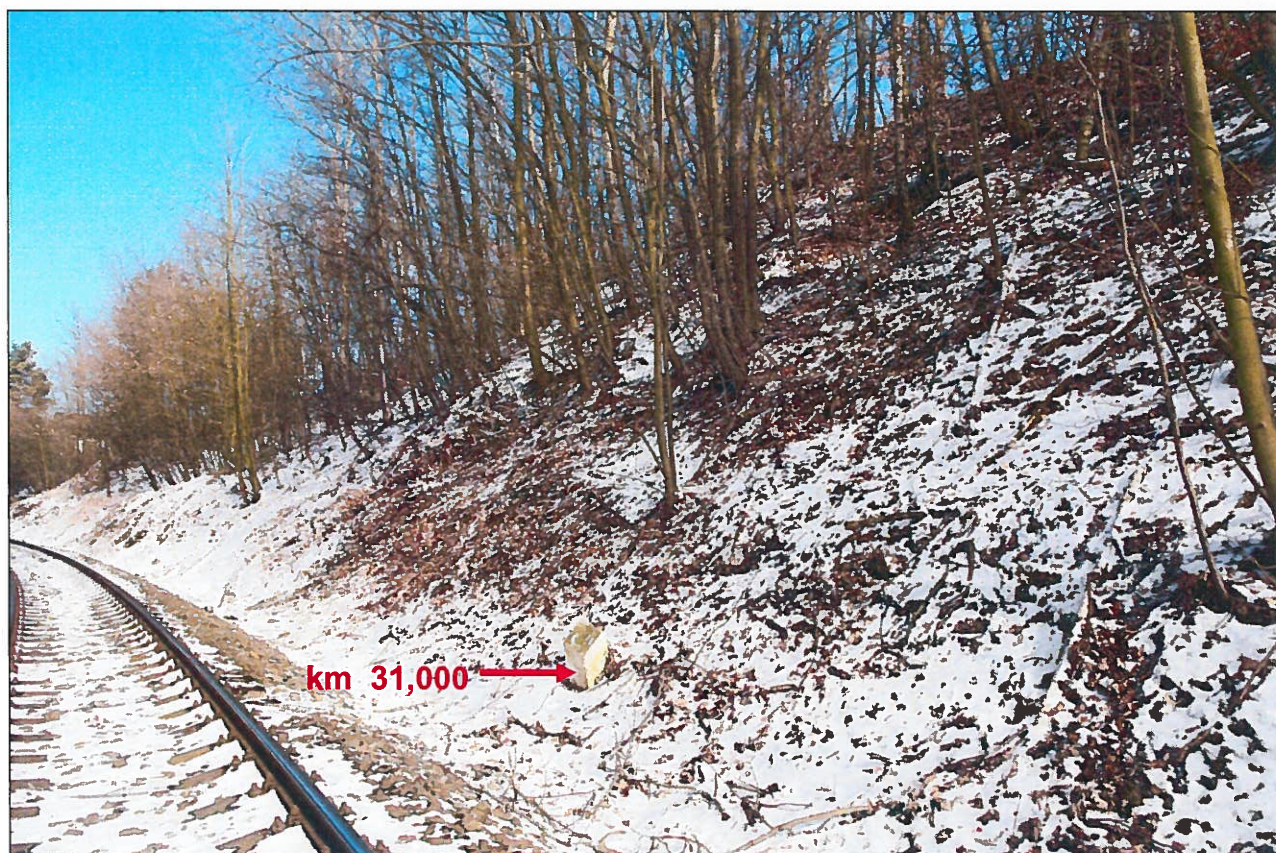
Foto – 2 Pohled do zářezu k Šumperku z km 31,000 vpravo.
Svah je pozvolný a patrně zasucený se vzrostlými stromy v celém úseku zářezu.

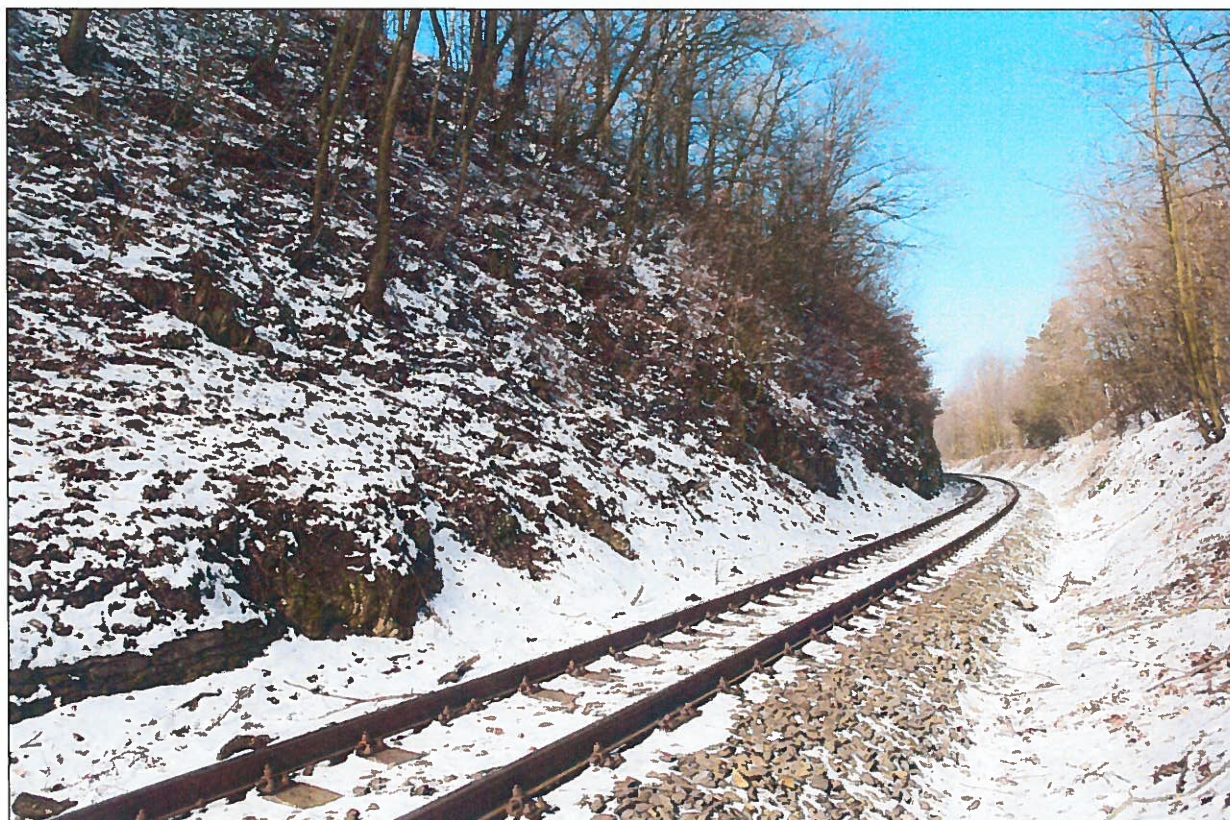
Foto – 3 Pohled k Šumperku od km 31,000 vlevo. Zde jsou již skalní odkryvy.

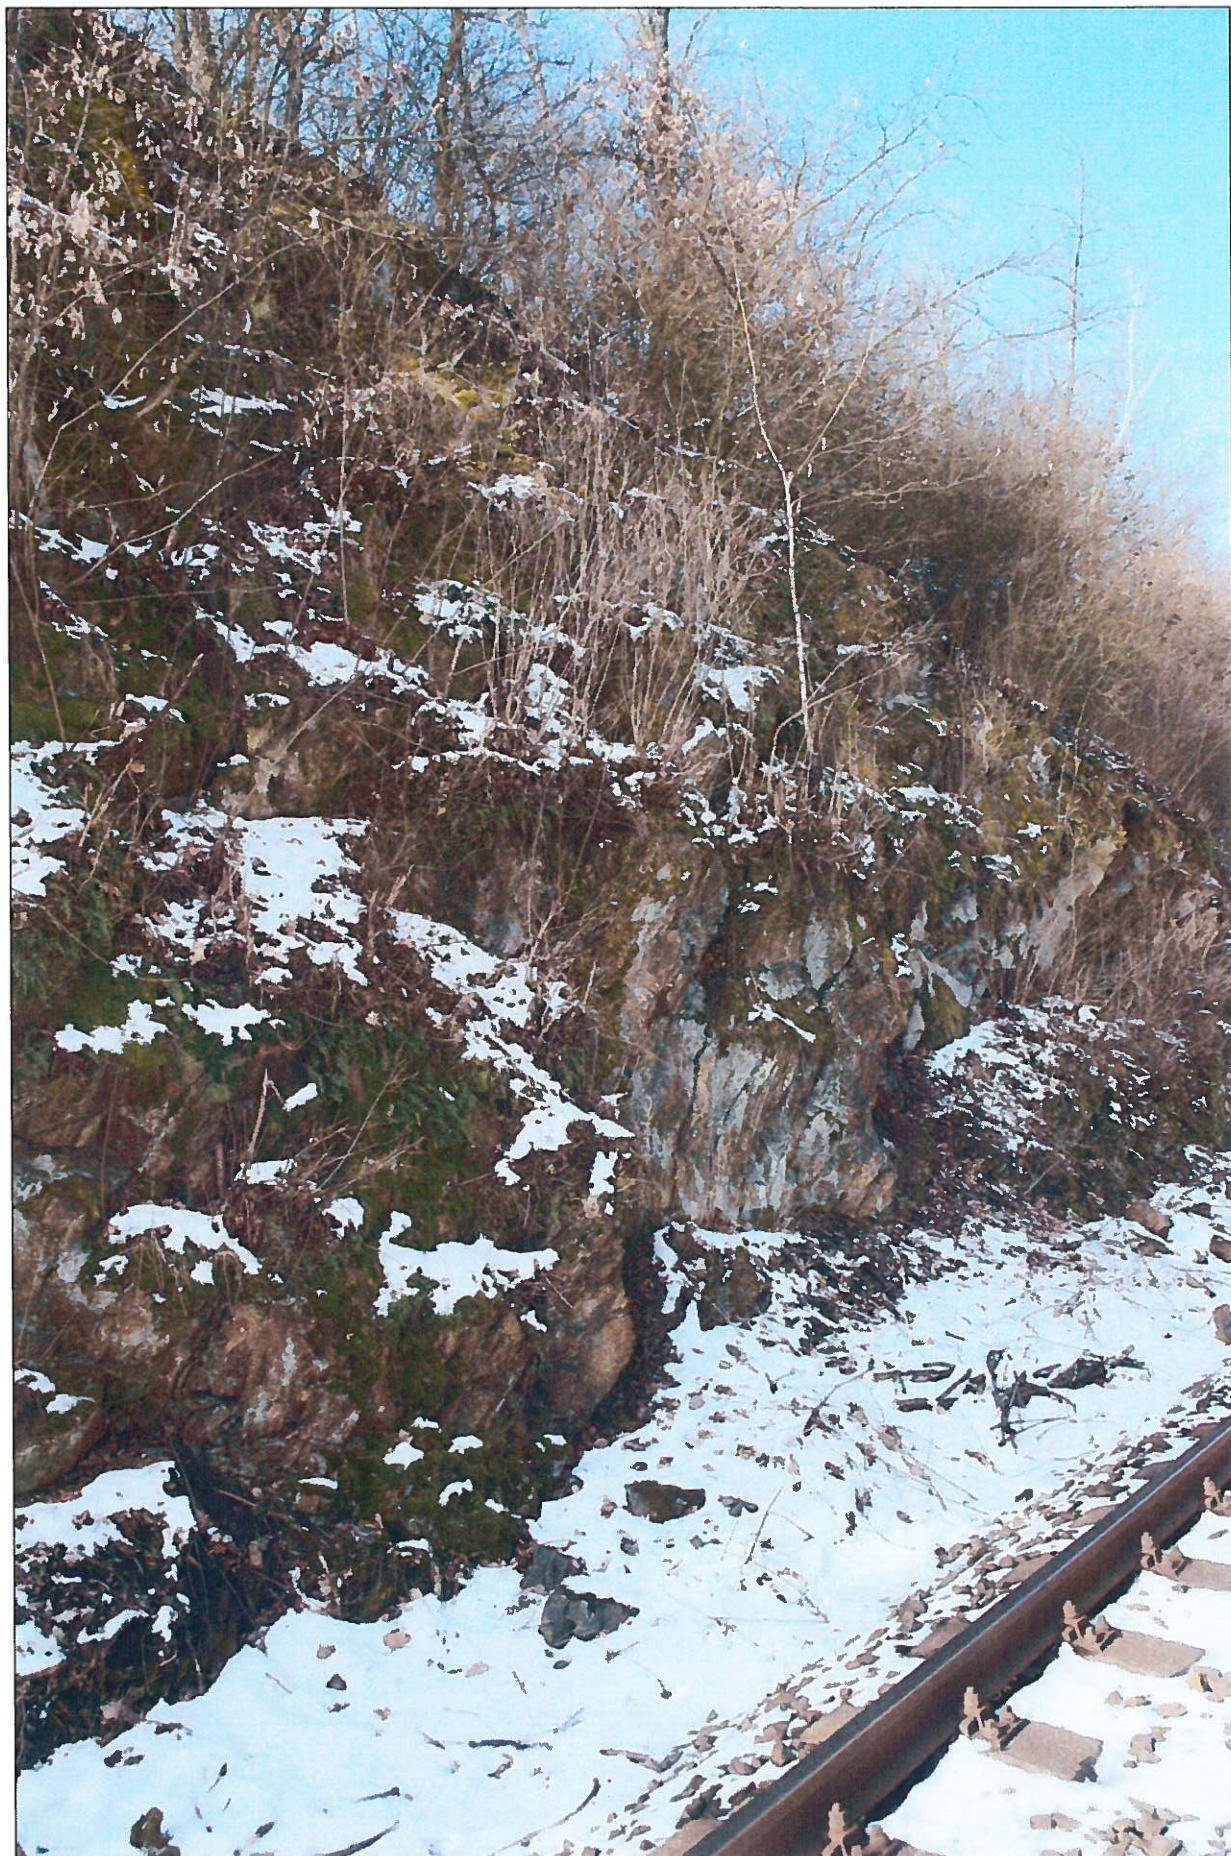
Foto – 5 Pohled vlevo k Šumperku z km 31,060 na stav líce svahu.

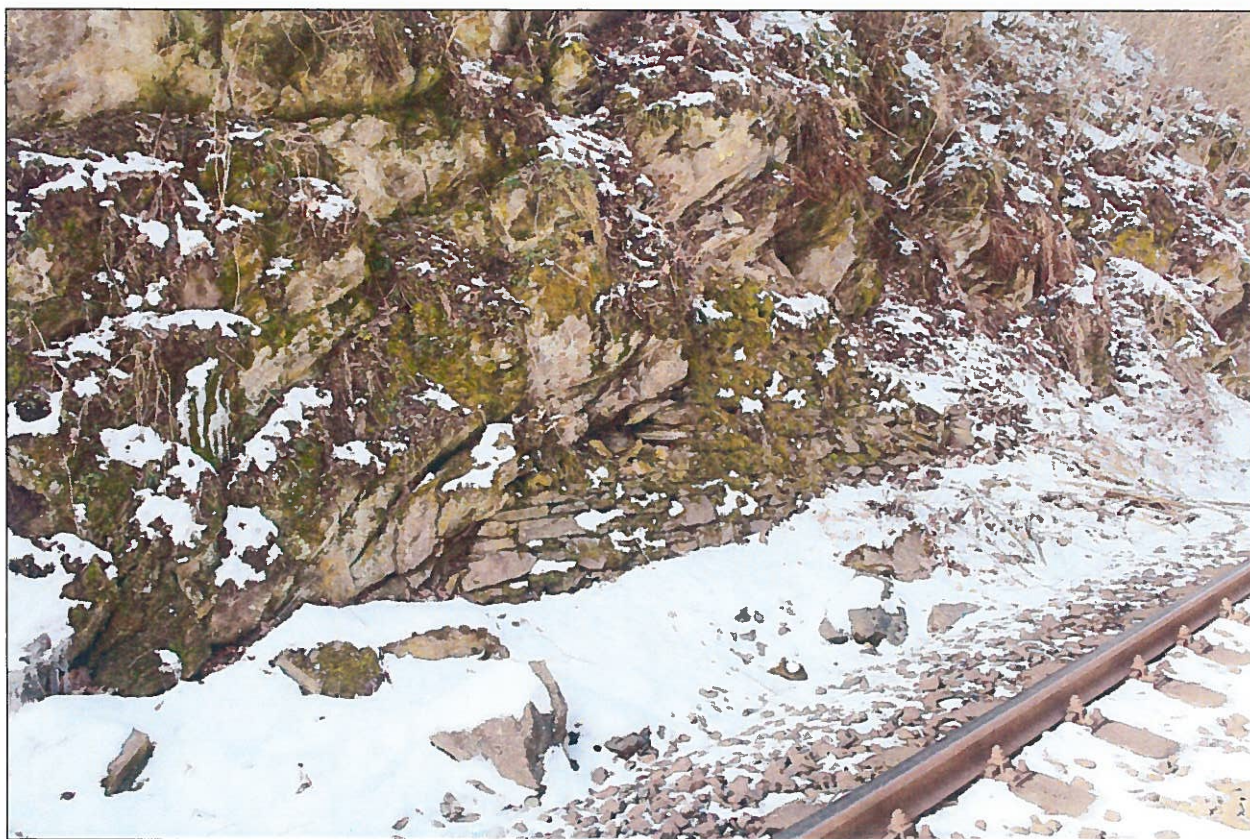
Foto – 6 Pohled vlevo v km 31,095 na kamennou rovinanu pod převisem.

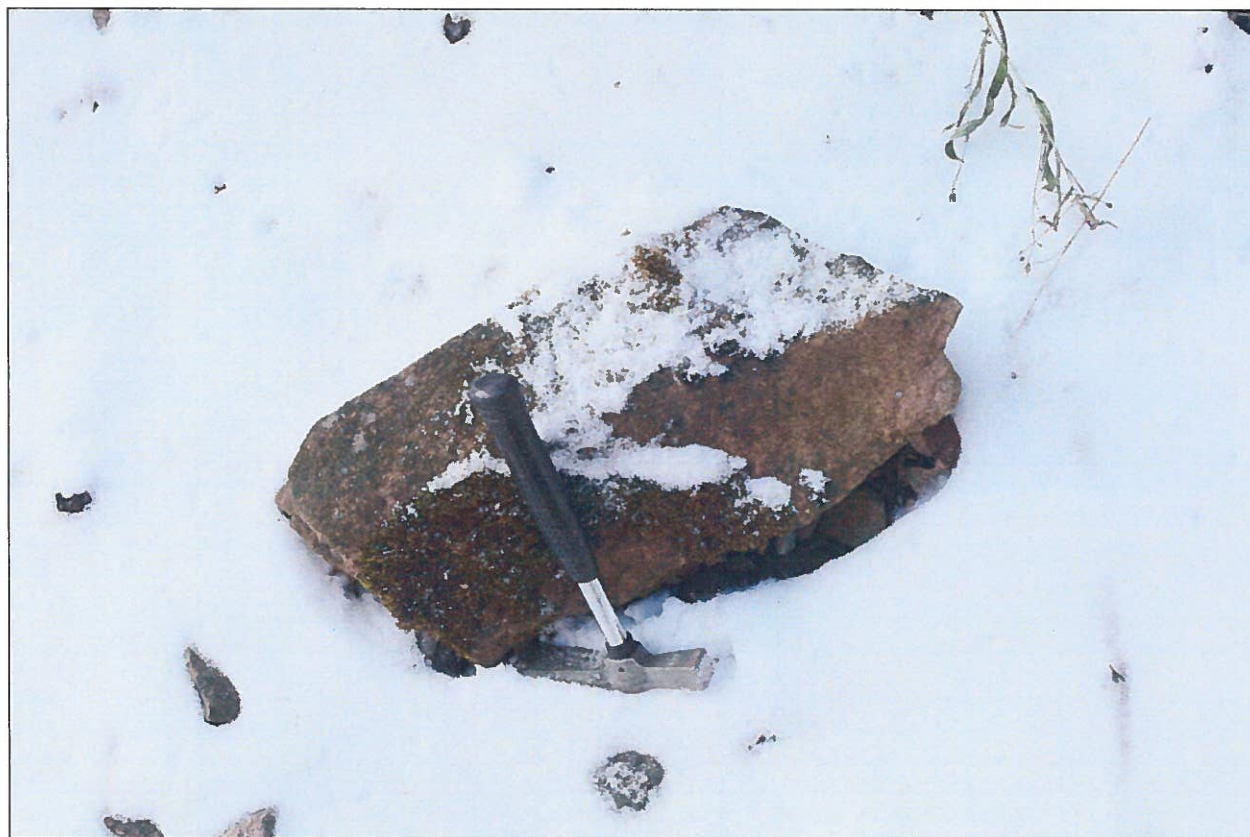
Běžně dochází k uvolňování ojedinělých horninových úlomků o velikosti hran do 30–40 cm (deskovité, až hranolovité tvary [3]). Relativně často dochází k tvorbě převisů. Akumulační prostor v celé délce zářezu v podstatě chybí.

Foto – 7 Pohled vlevo 31,105 na vypadlý fragment velikosti cca 60 cm mezi patou svahu a krajním kolejovým pasem.

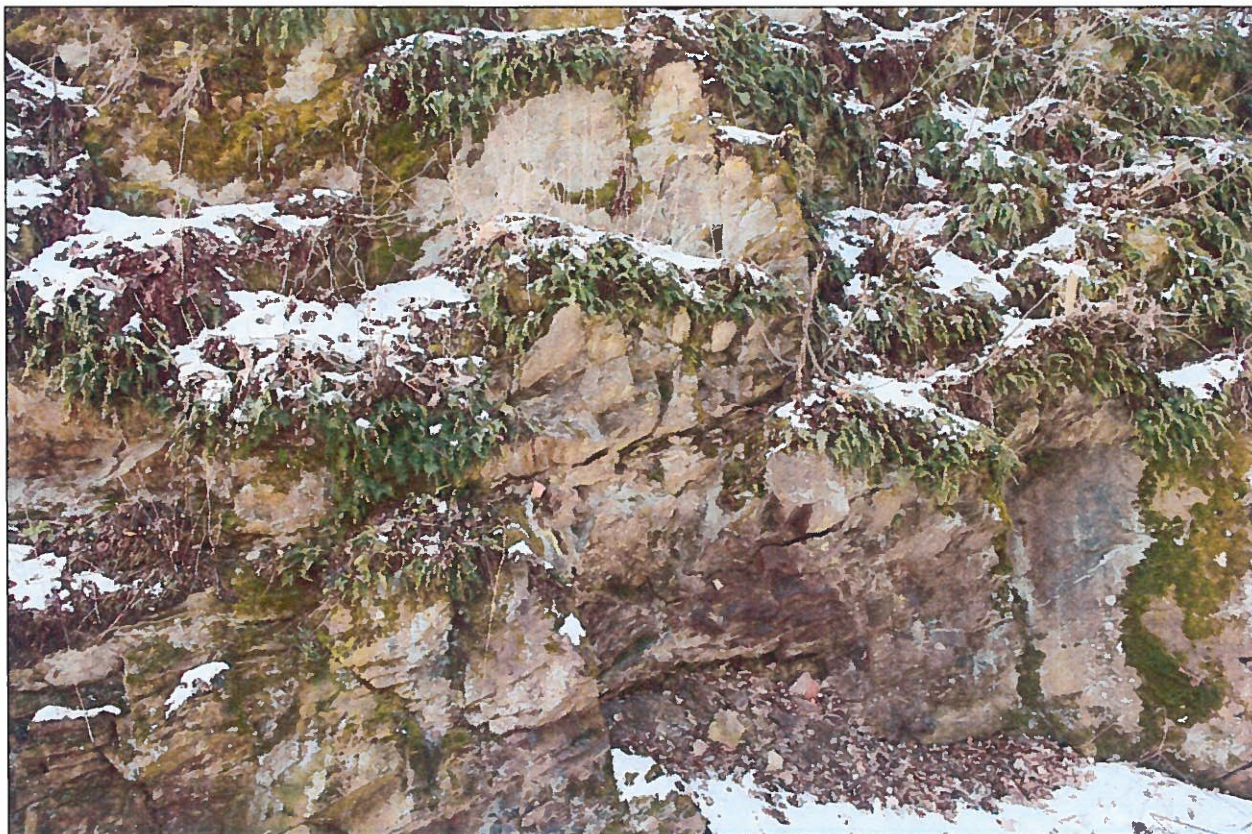
Foto – 8 Pohled vlevo v km 31,110 na rozvolněnou horninu v převisu.

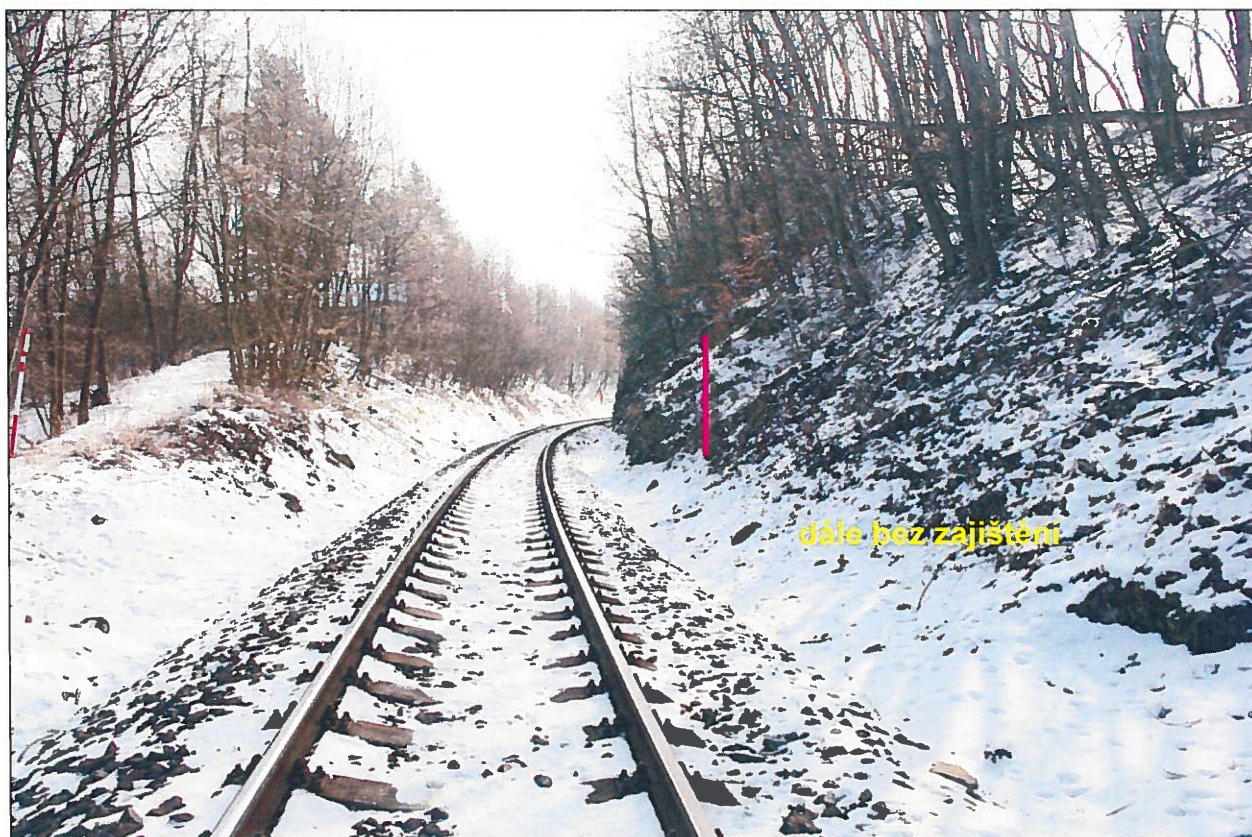
Foto – 9 Pohled do zářezu k Uničovu (proti staničení) v km 31,160. Svislá čára ukazuje na konec nutného zajištění.

Celoplošné ocelové dvouzákutové sítě, samozávrtné tyčové kotvy v rastru 1,5 x 1,5 m, délky 3,5 m ve spodní 2/3 výšky svahu, v horní části samozávrtné tyčové kotvy ve stejném rastru, délky 4,5 m. Povrch je značně členitý.
