**SO 16-19-06**  
**Nový Malín - Šumperk**  
**žel. most v ev. km 40,335**

**STAVEBNĚTECHNICKÝ PRŮZKUM**

**Nový Malín - Šumperk, žel. most v ev. km 40,335**

**Stavebnětechnický pasport**

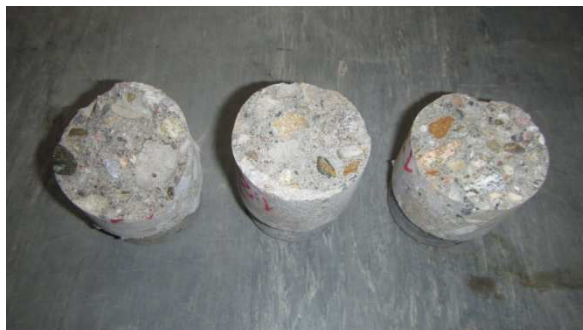
Foto odzkoušených vzorků s viditelným způsobem porušení (k porušení vzorků došlo ve všech případech přibližně uprostřed jejich výšky)

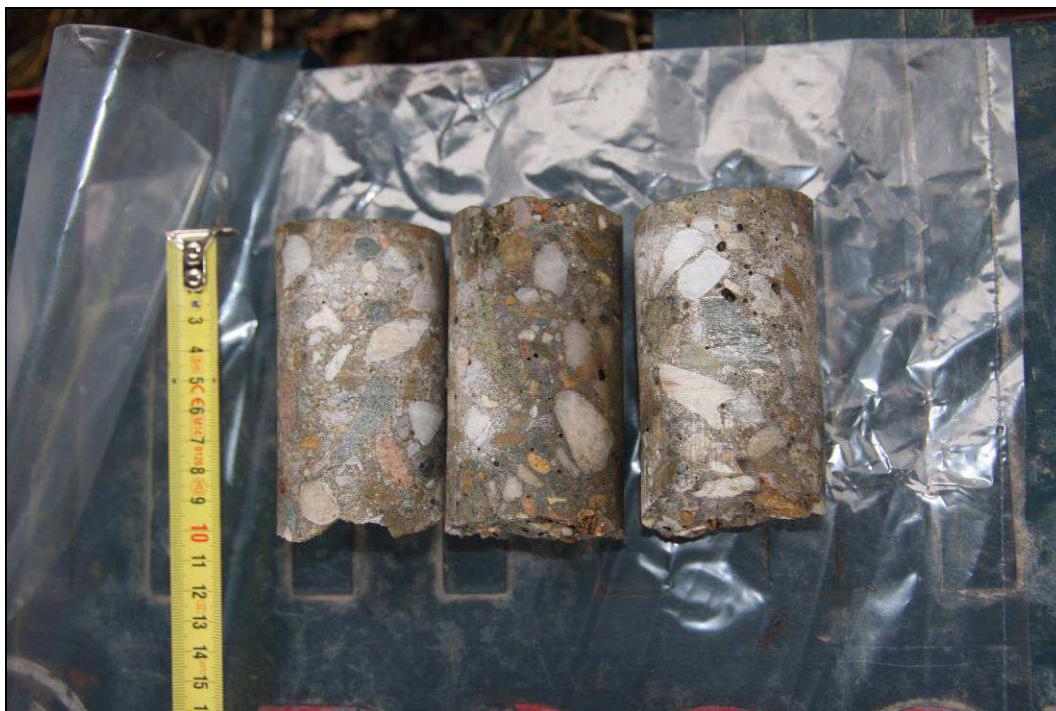
**Obr. č. 1** - návrty - nosná konstrukce nad opěrou Nový Malín

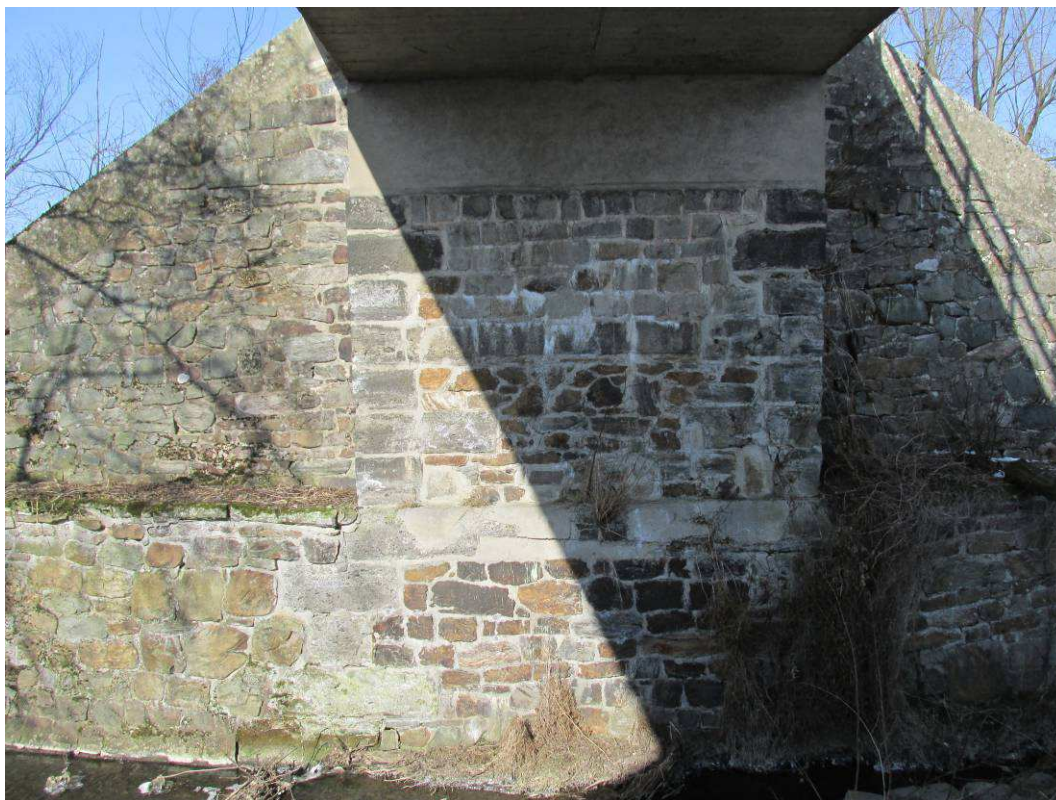
**Obr. č. 3** - pohled na opěru Šumperk

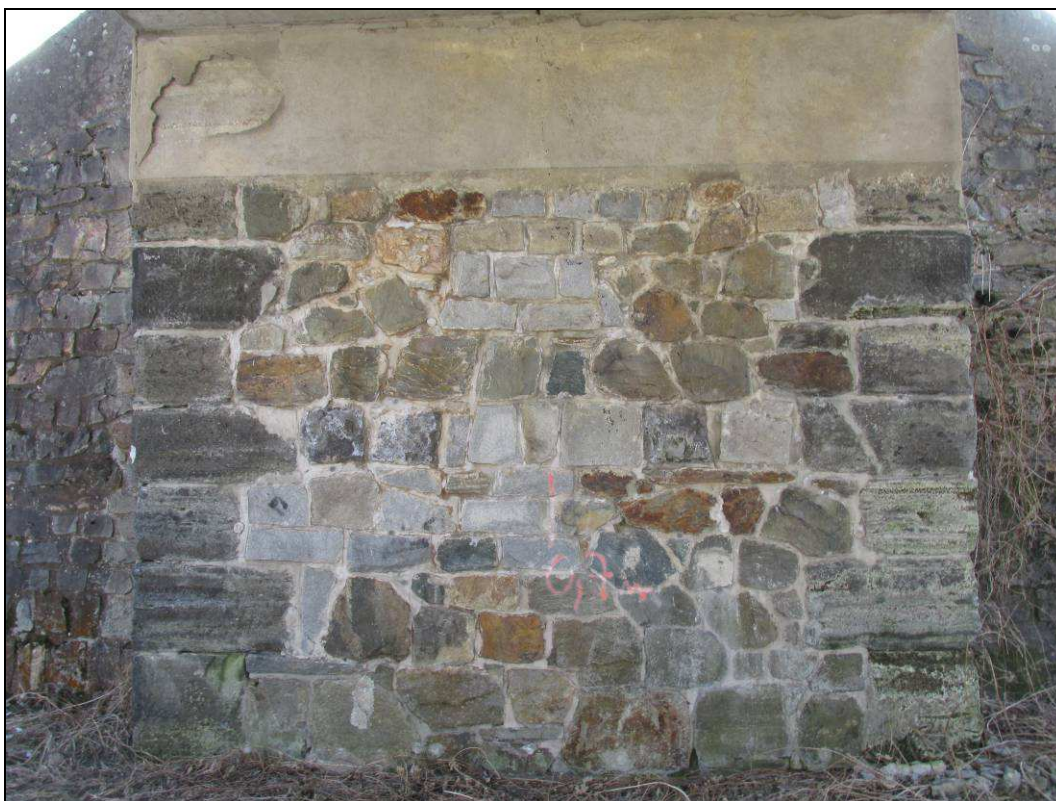
**Obr. č. 4** - pohled na opěru Nový Malín

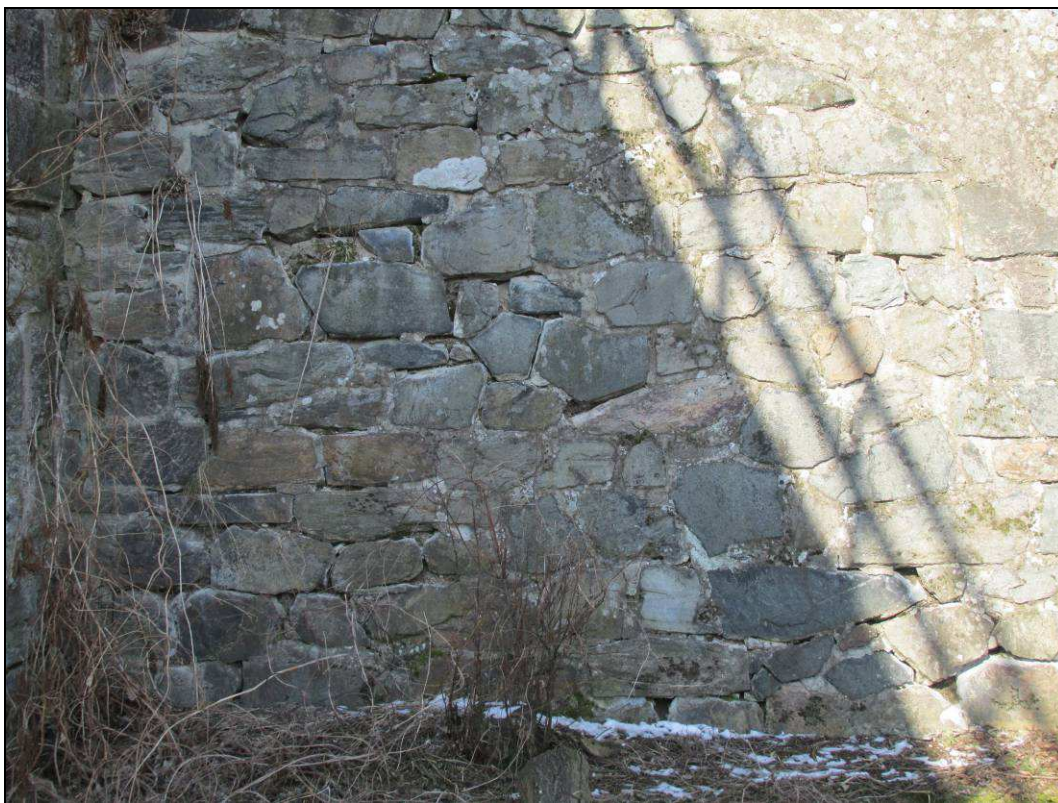
- křídla objektu jsou šikmá, jsou tvořena kamenným zdivem obdobného charakteru jako u obou opěr SS (viz výše). Vyspárování je ovšem ve větší četnosti vypadané. Jinak jsou křídla bez závažných viditelných poruch.

**Obr. č. 5** - detail na pravé křídlo opěry Šumperk

- provést omítnutí povrchu nosné konstrukce a zabránit tak vzniku koroze betonu a odhalené výztuže
- provést omítnutí povrchu mostních prahů v místech opadů stávající omítky
- provést hloubkové přespárování kamenného zdiva křídel a bočního opevnění koryta potoka

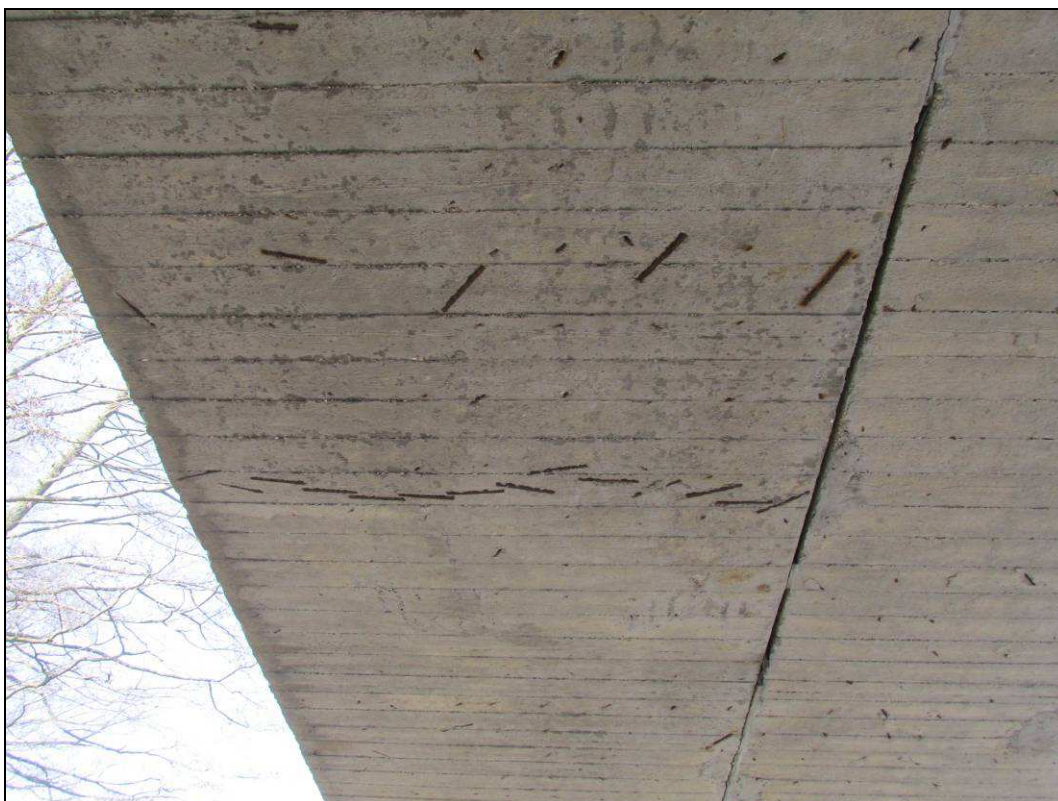
- nosná konstrukce objektu je dělena dilatační spárou do dvou identických částí, v obou případech je provedena z vyztuženého monolitického betonu, který není v líci opatřen omítkou
- beton je v jeho líci, na základě makroskopické rekognoskace, zdravý, pevný, bez opadů a známek koroze
- lokálně je ve spodním líci betonu NK odhalena výztuž, která je celoplošně zasažena povrchovou korozí. Odhalení výztuže lze přisuzovat zřízení nízké krycí vrstvy výztuže při provádění NK, nikoli masivním povrchovým opadům betonu (viz výše).
- generelně je nosná konstrukce bez viditelných poruch

**Obr. č. 6** - pohled na spodní líc nosné konstrukce  
- obnažená konstrukční výztuž napadená povrchovou korozí

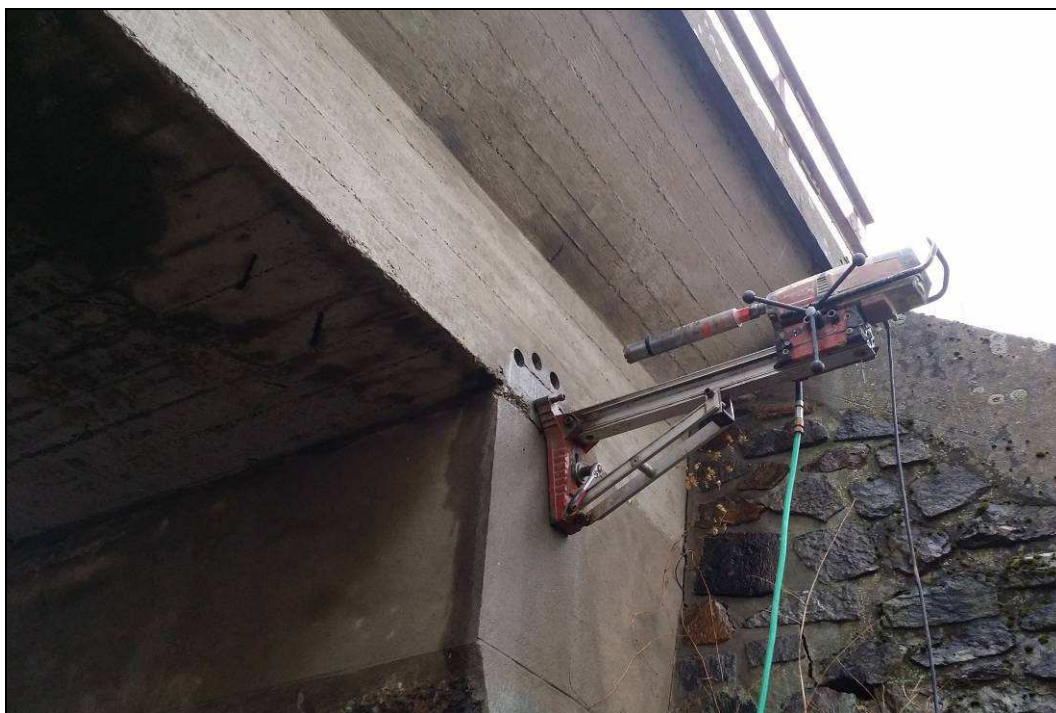
označení vzorku	poloha vzorku	průměr vzorku d [mm]	maximální síla $F_{\max}$ [Kn]	PEVNOST V TAHU $F_{t,cyl}$ [MPa]	
V 1.1	nosná konstrukce nad opěrou Nový Malín	55,37	5,19	2,16	průměr hodnot <b><u>1,96</u></b>
V 1.2		55,39	4,79	1,99	
V 1.3		55,37	4,13	1,72

**Obr. č. 7** - pohled na místo odběru vzorků pro stanovení pevnosti betonu v tahu  
- nosná konstrukce nad opěrou Nový Malín
