Praha – červenec 2020

URČENÍ DŘEVOKAZNÝCH ŠKŮDCŮ
rozbor dodaných vzorků
Základní návrh sanačních opatření na základě určení dřevokazných škůdců

Mykologický posudek
Odborný posudek

Objekt: Nádražní budova v Podbořanech
Podbořany

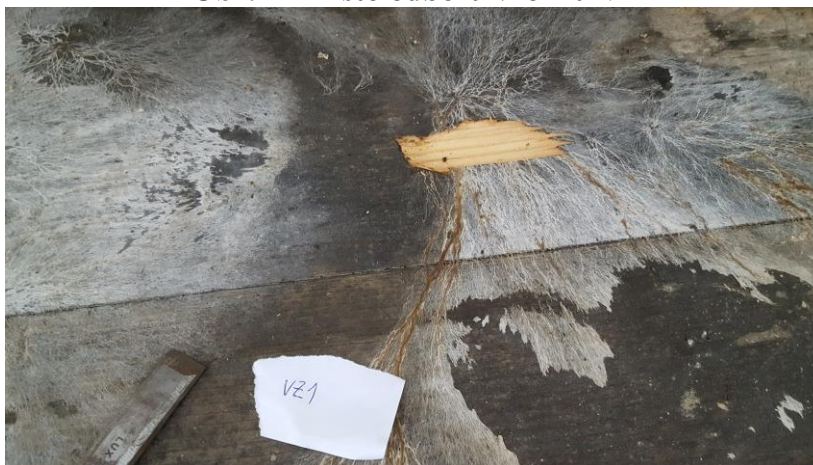
Obr.1 - místo odběru vzorku V1

Vzorek V1 – dřevěná podlaha (podlahové prkno)

Změna probarvení dřevní hmoty řádově v mm je důsledkem působení celulozovorního druhu dřevokazné houby **koniofory sklepní** – *Coniophora puteana*, jejíž mycelium se nachází na povrchu podlahového prkna.

Aktivní stav dřevokazné houby byl ve vzorku prokázán.

Vzorek V1 – podlahová konstrukce – podlahové prkno

V místě odběru vzorku se jedná o počáteční působení dřevokazné houby **koniofory sklepní**. Rozpad dřevní hmoty není patrný, na povrchu podlahového prkna se vyskytuje aktivní mycelium. Příčinou nadměrné vlhkosti je neprodyšné uzavření podlahové konstrukce linem. Lze předpokládat napadení podlahových prken v různé intenzitě v rámci celé plochy místnosti.

Podlahová prkna s výskytem mycelia, přestože rozpad dřevní hmoty není viditelný, je nutné považovat za hloubkově napadené (**HP**) a je nutné je odstranit. V rámci místnosti nelze vyloučit horší stav některých prken a možnost napadení podlahových polštářů. Je nutné zkontrolovat všechny podlahové vrstvy, včetně konstrukce pod nimi.

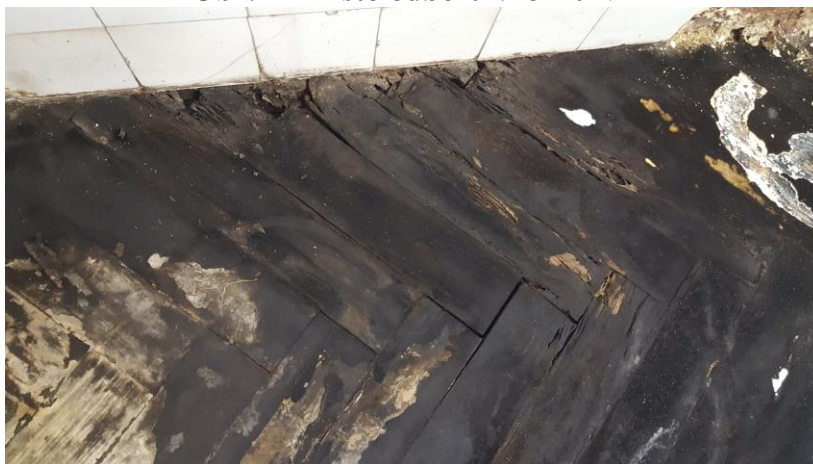
Obr.2 - místo odběru vzorku V2

Vzorek V2 – dřevěná podlaha (parketa)

Poškození dřevní hmoty je způsobené činností celulozovorního druhu dřevokazné houby, konkrétně byla identifikována **outkovka zprohýbaná** – *Antrodia sinnuosa*

Aktivní stav dřevokazné houby byl ve vzorku prokázán.

Identifikováno bylo spolupůsobení dřevokazného hmyzu z čeledi **červotočovitých** – *Anobiidae* (dle velikosti a tvaru výletových otvorů)

Vzorek V2 - podlahová konstrukce – parkety

V místě odběru vzorku bylo identifikováno aktivní působení dřevokazné houby **outkovky zprohýbané** ve spolupůsobení dřevokazného hmyzu z čeledi **červotočovitých**. Rozpad dřevní hmoty se v místě odběru vzorku jeví jako hloubkový (**HP**). Příčinou nadměrné vlhkosti je neprodyšné uzavření podlahové konstrukce linem. S největší pravděpodobností budou napadena i prkna hrubé podlahy a nelze vyloučit i podlahové polštáře. Lze předpokládat napadení podlahových vrstev v různé intenzitě v rámci celé plochy místnosti.

Dle fotodokumentace lze předpokládat likvidaci nejen nášlapné vrstvy podlahové konstrukce (parket), ale i celého podlahového souvrství.

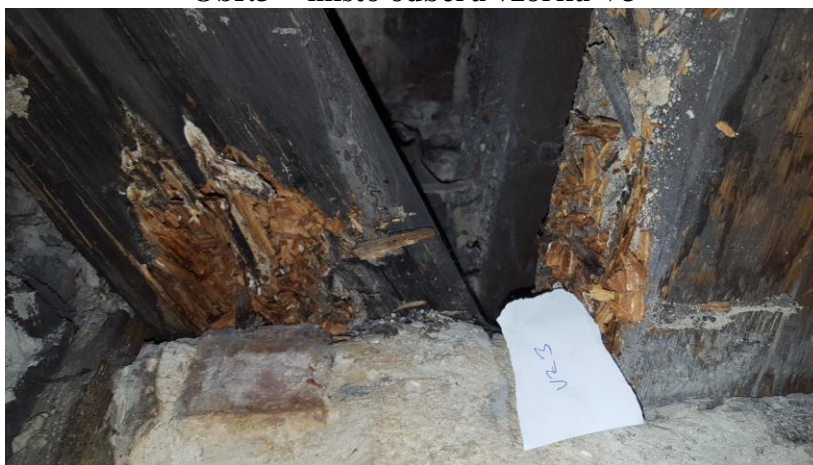
Obr.3 - místo odběru vzorku V3

Vzorek V3 – krov (krokv)

Poškození dřevní hmoty je způsobené činností celulozovorního druhu dřevokazné houby, konkrétně byla identifikována **outkovka řadová** – *Trametes serialis*.

Aktivní stav dřevokazné houby byl ve vzorku prokázán.

Identifikován byl i výskyt plísni.

Vzorek V3 – konstrukce krovu - krokev

Aktivní plodnice dřevokazné houby **outkovky řadové** potvrzuje, že v místě odběru kontrolního vzorku dochází k opakovaným průnikům srážkové vody do krovu. Důsledkem je šíření nákazy a pokračující degradace dřevní hmoty. Pozor na prvky v bezprostředním okolí, či ve styku.

V místě odběru vzorku je nutné počítat se sanací typu **HP**.

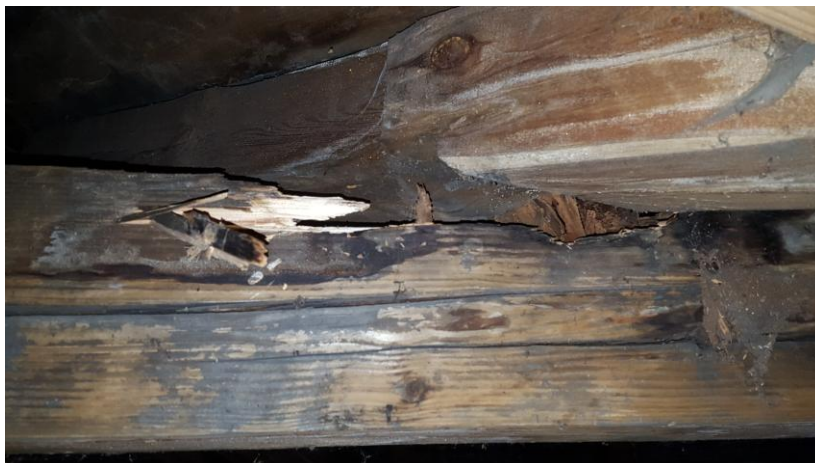
Obr.4 - místo odběru vzorku V4

Vzorek V4 – krov (středová vaznice vikýře)

Poškození dřevní hmoty je způsobené dominantně činností dřevokazného hmyzu z čeledi **červotočovitých** – *Anobiidae* (dle velikosti a tvaru výletových otvorů)

Identifikováno bylo spolupůsobení celulozovorního druhu dřevokazné houby, dle znaků rozpadu z rodu **trámovka** - *Gloeophyllum*

Aktivní stav dřevokazné houby nebyl ve vzorku prokázán.

Vzorek V4 – konstrukce krovu – středová vaznice vikýře

V místě odběru vzorku nelze vyloučit hloubkové poškození (**HP**) dřevěného profilu díky působení dřevokazného hmyzu u čeledi **červotočovitých** ve spolupůsobení dřevokazné houby z rodu **trámovka**, která rozkládá dřevo prvotně uvnitř profilu. Aktivní stav dřevokazné houby nebyl prokázán.

V místě odběru vzorku je nutné počítat se sanací typu **HP**.

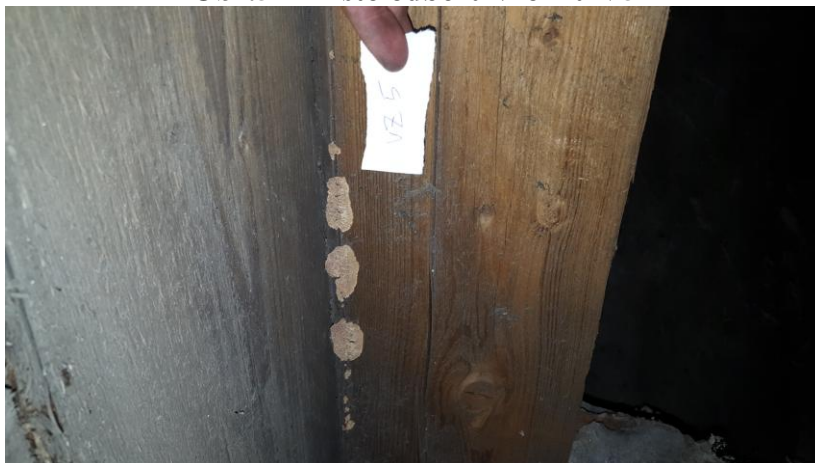
Obr.5 - místo odběru vzorku V5

Vzorek V5 – krov (úžlabní trám - krokv)

Poškození dřevní hmoty je způsobené činností celulozovorního druhu dřevokazné houby, konkrétně byla identifikována **trámovka trámová** - *Gloeophyllum trabeum*

Aktivní stav dřevokazné houby byl ve vzorku prokázán.

Identifikován byl i výskyt plísni.

Vzorek V5 - konstrukce krovu – úžlabní krokev

Díky identifikaci dřevokazné houby **trámovky trámové**, respektive jejích plodnic je nutné počítat s hloubkovým poškozením (**HP**) dřevěného profilu. Rozklad dřevní hmoty probíhá prvotně uvnitř profilu, a proto poškození může být rozsáhlejší, než je na první pohled zřejmé, povrch zůstává dlouho viditelně neporušený, a proto je nutné hodnotit poškození jako hloubkové (**HP**). Pozor na prvky ve styku.

V místě odběru vzorku je nutné, na základě výše popsaného, počítat se sanací typu **HP** (podrobněji viz níže – 5. Návrh sanačních a preventivních opatření).
