Stavebně technický průzkum

Nádražní budova PODBŮŘANY

Červen 2020

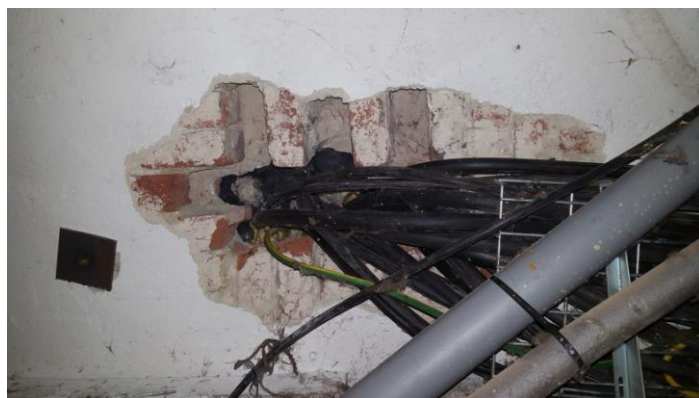
Č.4 – prostup korunou klenby

srážkových vod sklepními okny. Provést odbornou revizi svodného ležatého kanalizačního potrubí, s následným provedením opravných prací, aby docházelo ke kvalitnímu odvodu odpadních vod z objektu. Vysprávka neodborně provedených prostupů klenbami a zdmi. Pro odstranění podpěr samonosných kleneb, je nutná kontrola statika a provedení statického výpočtu, od nového zatížení v místnosti 0P13 (Technologie). Doplnění lokálně chybějících cihelných prvků a montáž kotevních prvků ležatého vodovodního potrubí. Po provedení sanačních prací a vyschnutí převážné části sklepních konstrukcí zhodnotit stav a lokálně mokrá místa či značně vlhká místa injektovat.

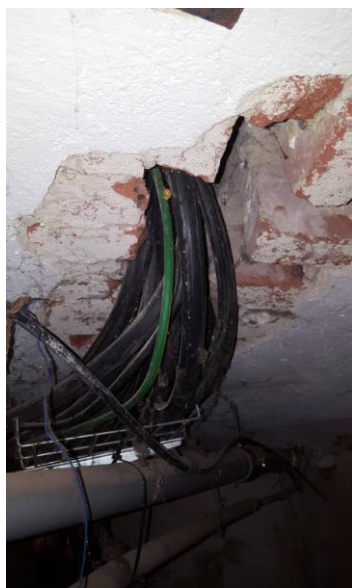
Č.3 – prostup klenbou

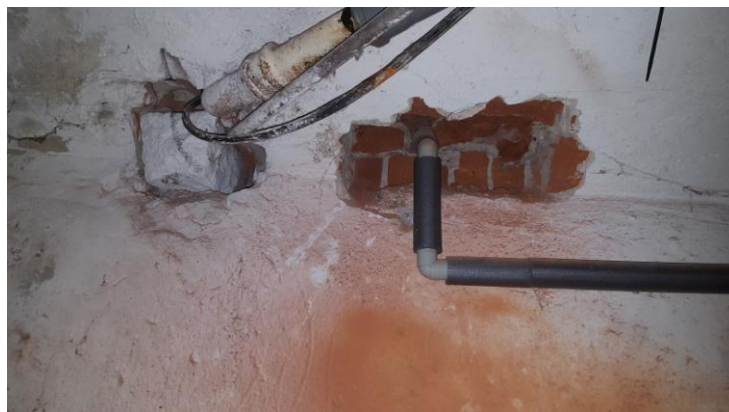
Č.5 – prostup patou klenby

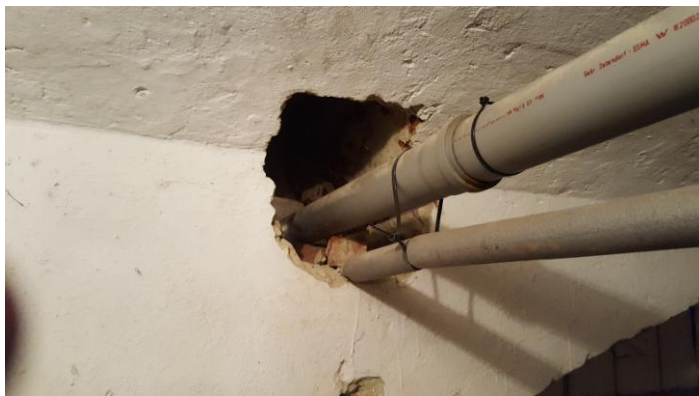
Č.6 – prostup zdi a patou klenby

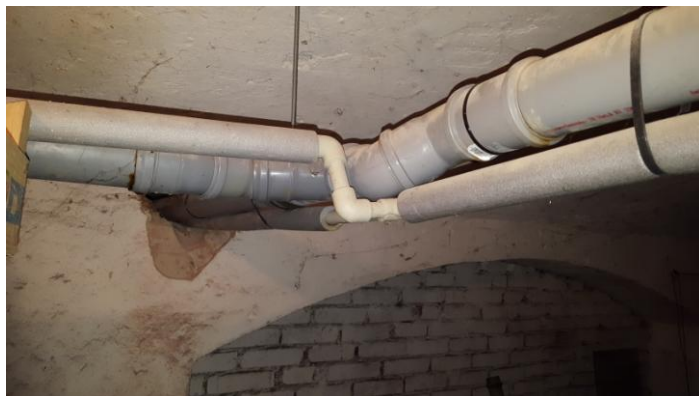
Č.9 – průměr ležatého kanalizačního vedení je DN75

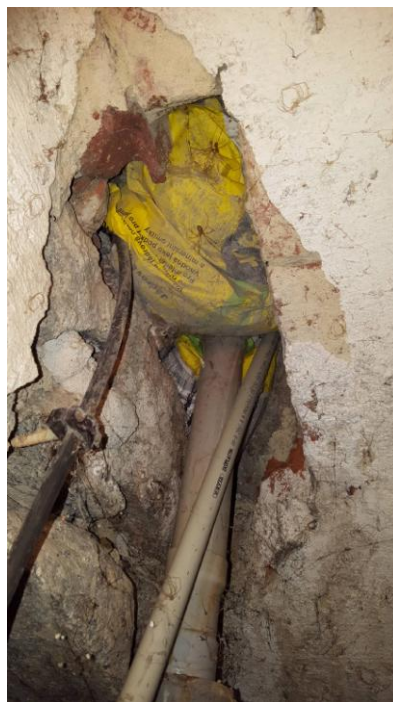
Č.10 – prostup klenbou pro vodovod a kanalizaci

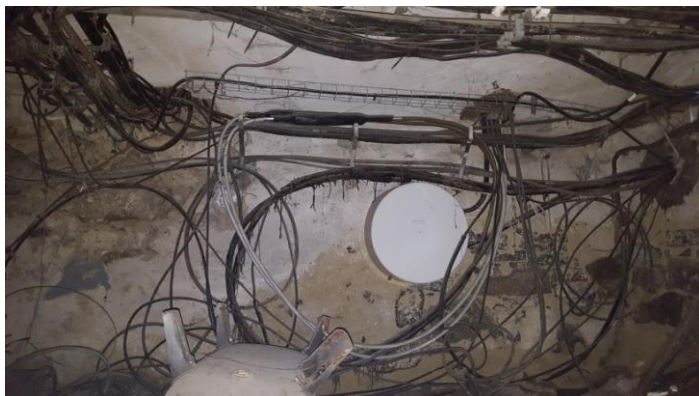
Č.11 – drážní kabelové vedení

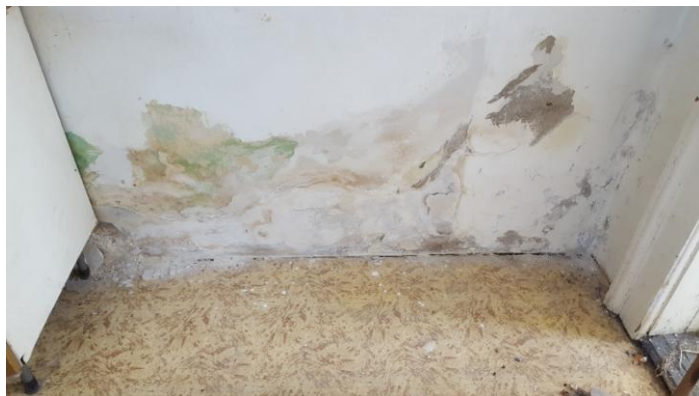
Č.14 – degradovaná vnitřní omítka (vlhkost 5,6%)

- **Návrh řešení:** Otlučení vnitřních omítek, odstranění nesoudržné spárové maltoviny, vysušení zdiva (pokud se jedná lokalitu s výskytem biotických škůdců, nutno zdivo dezinfikovat), opětovné vyspárování a znovu nahození vnitřní omítky. Fasádní část objektu, zamezit vztlínání vlhkosti, zatékání skrze střešní konstrukci, odborné omytí budovy tlakovou vodou, vysušení konstrukcí, odstranění nesoudržné či degradované fasádní úpravy z fasádní estetických prvků (šambrány, římsy apod...), vyškrábání nesoudržné spárové maltoviny, opětovné vyspárování a provedení fasádní úpravy nové. Dřevěný obklad ve vrchní části objektu vyměnit v celém svém rozsahu, nebo min. obrousit jeho stávající povrchovou úpravu, hloubkově poškozená prkna vyměnit a ošetřit je, jak proti působení povětrnostních vlivů, tak proti biotickým škůdcům.

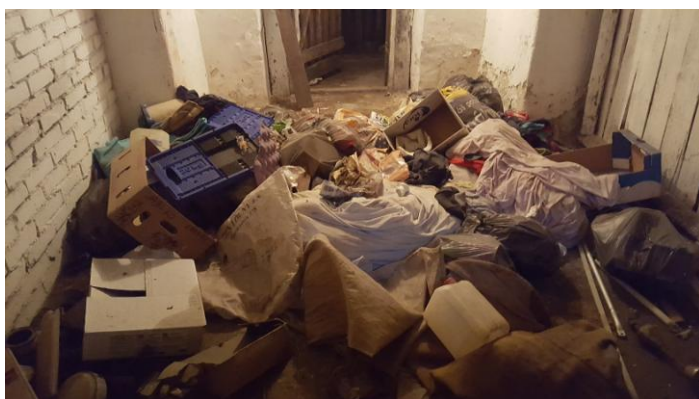
Č.12 – odpadky, nevyužívané předměty

- **Návrh řešení:** Zajistit intenzivnější větrání prostorů sklepa, vyklizení sklepních prostor od nánosů prachu, nečistot, odpadků a nevyužívaných předmětů. Odstranění nesoudržných sklepních omítek, vyškrábání degradované maltoviny z ložných i styčných spár do hloubky min. 20mm, opětovné vyspárování a obnovení omítkové úpravy zdiva z difúzně otevřených stavebních materiálů. Zamezit k vtékání

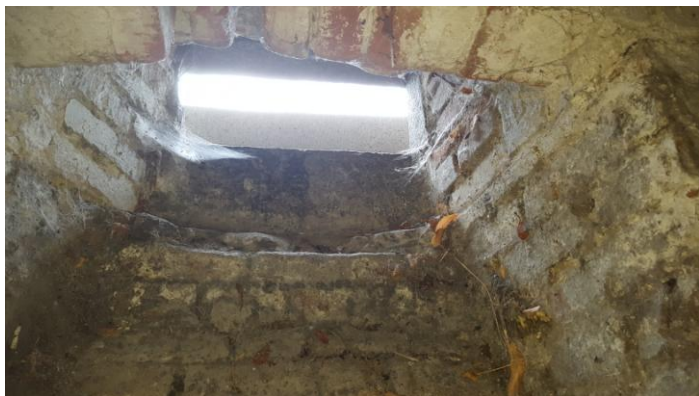
Č.13 – sklepní světlík bez výplně

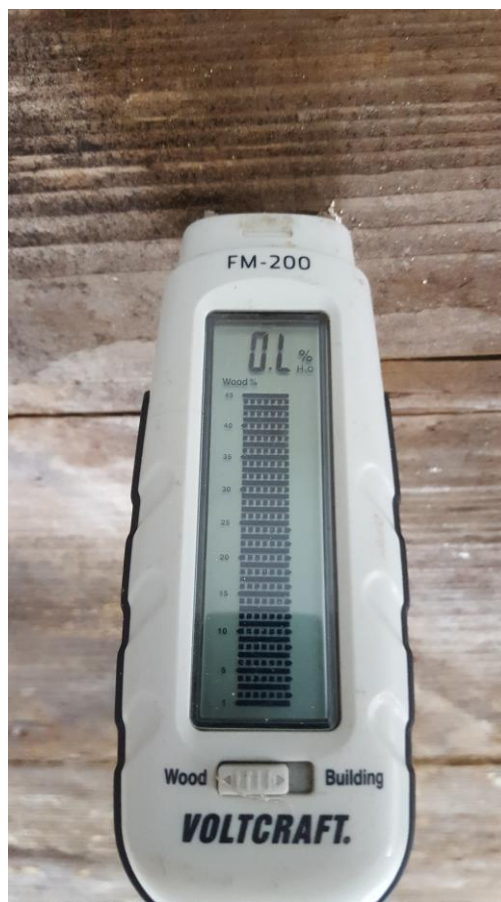
Č.15 – měření vlhkosti napadené prkenné podlahy.
MAX. rozsah měřidla 60%, hodnota O.L nad 60%

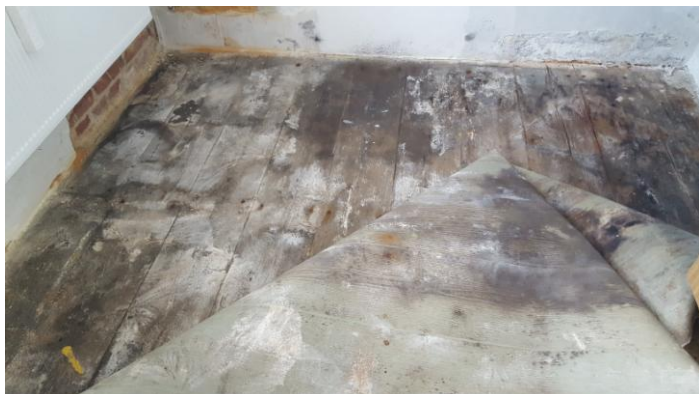
- **Příčiny:** Ve sklepním prostoru je důvod degradace zapříčiněn vzlínající vlhkostí. Možnými příčinami poškození dřevěných podlah v 1.NP je zvýšení vlhkosti v podlahové i svislé konstrukci, dle provedeného průzkumu usuzuji, že se

Č.16 – napadená dřevěná podlaha - prkna

- **Návrh řešení:** Odstranění nesoudržné omítkové úpravy a maltoviny v 1.PP, následné vyspárování a provedení nové omítkové úpravy. Odborná oprava prostupů klenbami a zdmi v 1.PP. Odstranění napadených dřevěných podlah v 1.NP, nesoudržné či degradované omítky, vyškrábání nesoudržné maltoviny, vysušení okolních vlhkých konstrukcí, jejich následné ošetření proti šíření biotických škůdců, vyspárování a vyhotovení nové omítkové úpravy. Provedení revize správné funkčnosti odvodu odpadních vod, aplikace podlahové hydroizolace a následné provedení podlahové úpravy nové. V místech zatékání srážkových vod, provést novou střešní krytinu. Napadené dřevěné prvky biotickými škůdci neponechávat v budově, ale ihned vynášet z budovy a provést jejich následnou likvidaci. Podepřené klenby nutno posoudit statikem zda-li, je jejich současná únosnost dostačující vzhledem k novému zatížení (umístění nové technologie v místnosti OP13).

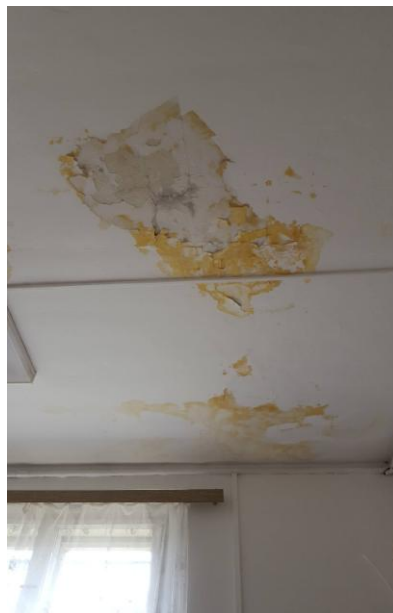
Č.19 – zatékání srážkových vod

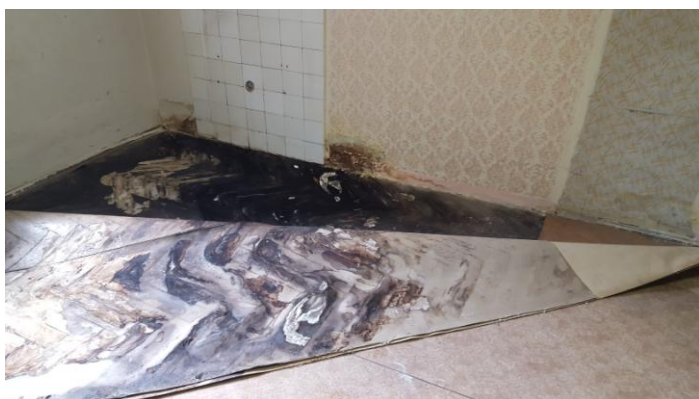
Č.17 – napadená dřevěná podlaha – parkety

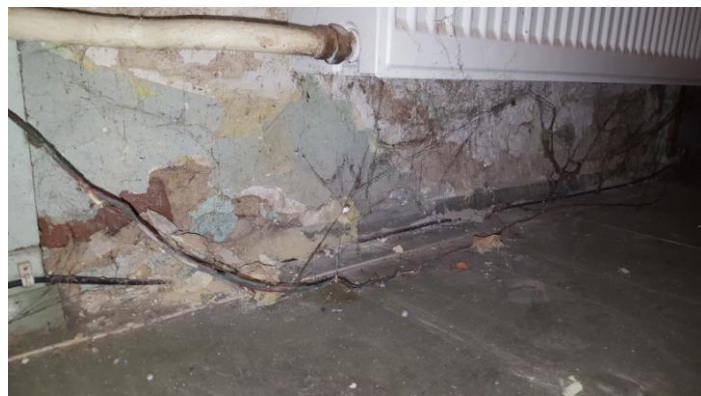
Č.20 – nesoudržná vnitřní omítka

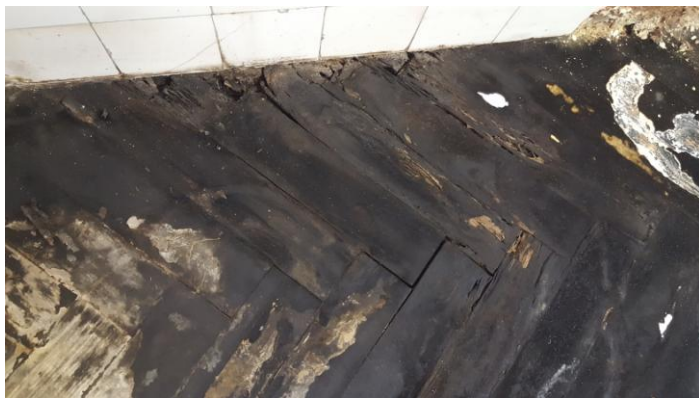
Č.18 – rozklad dřevní hmoty(parkety) a výkvět houby

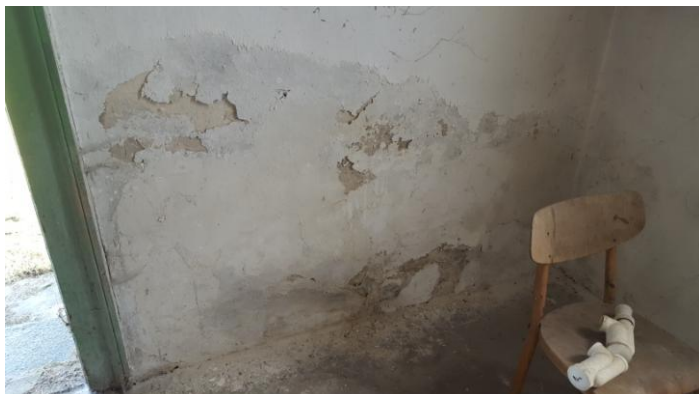
Č.22 – vztlínání půdní vlhkosti

- **Návrh řešení:** Absenci hydroizolace zajistit injektáží nebo plošnou injektáží silikátových anebo silanových roztoků (chemické podřezání objektu). Lokalitu s výskytem plísní ošetřit přípravkem proti plísním, zajistit vytápění a intenzivnější větrání daného prostoru. Přítomnost tepelných mostů eliminovat vytápěním (využíváním) celého objektu.

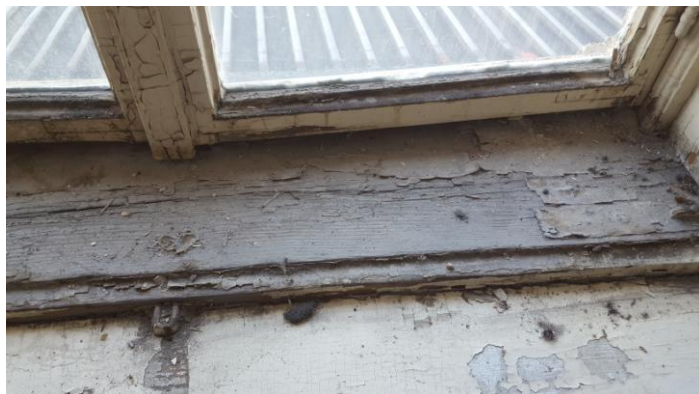
- **Příčiny:** Stávající okna a dveře nebyly udržovány a jsou již za hranicí své životnosti a funkčnosti. Mnohaleté působení povětrnostních vlivů

Č.25 – nevyhovující okenní výplň

- **Návrh řešení:** Výměna oken a dveří (stávajících) za nová s mikroventilací (aby nedošlo ke kompletnímu uzavření objektu)

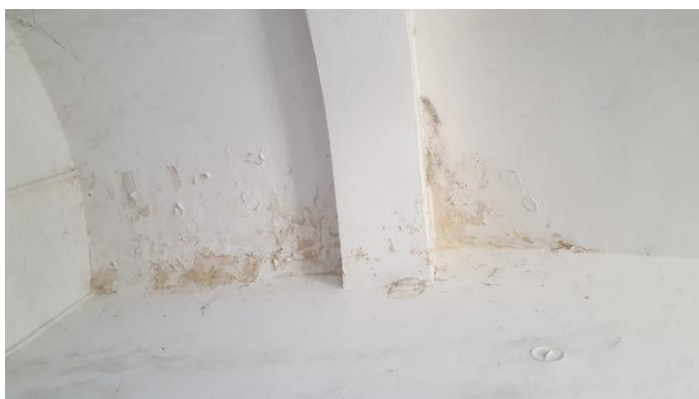
Č.23 – degradovaná povrchová úprava

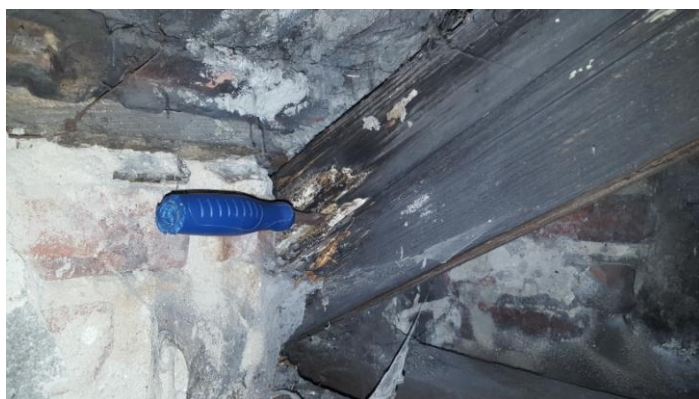
Č.26 – poškození dřevěné krokve

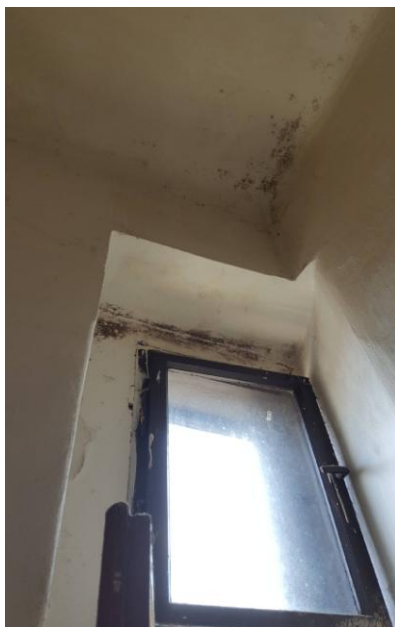
- **Příčiny:** Degradace zdiva nad i pod úrovní terénu, odpadávání fasádní úpravy odmrznutím. Výskyt plísní v 2.NP, zapříčiněn tepelným mostem a kondenzací vlhkosti v tomto místě.

Č.24 – výskyt plísní

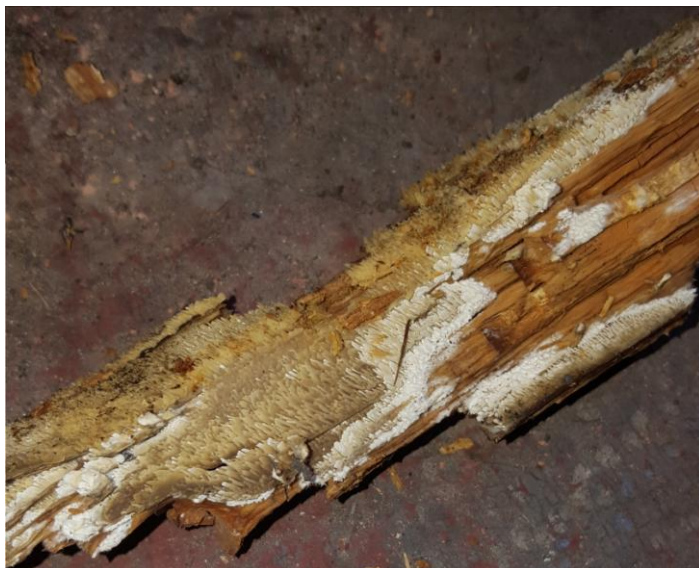
Č.27 – odebraný vzorek dřevní hmoty, odesláno
k laboratornímu rozboru mykologem

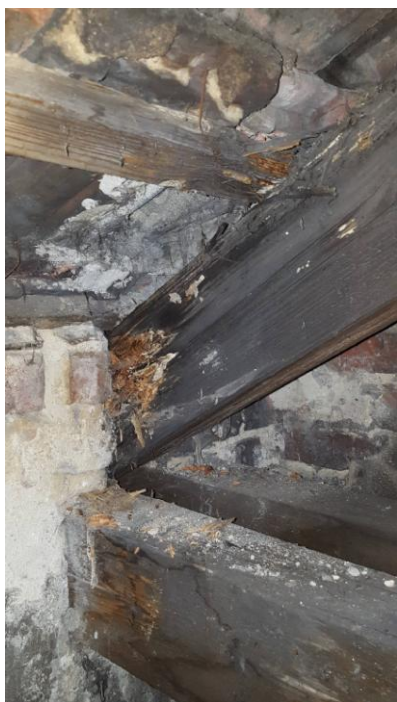
Č.28 – pravděpodobné napadení okolních prvků

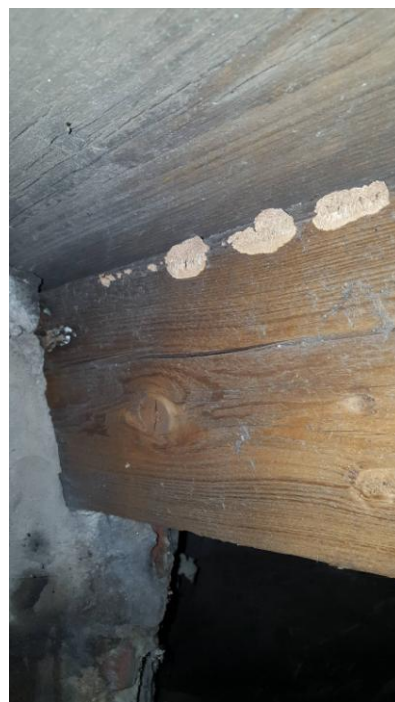
Č.30 – výkvět (plodnice) dřevokazné houby

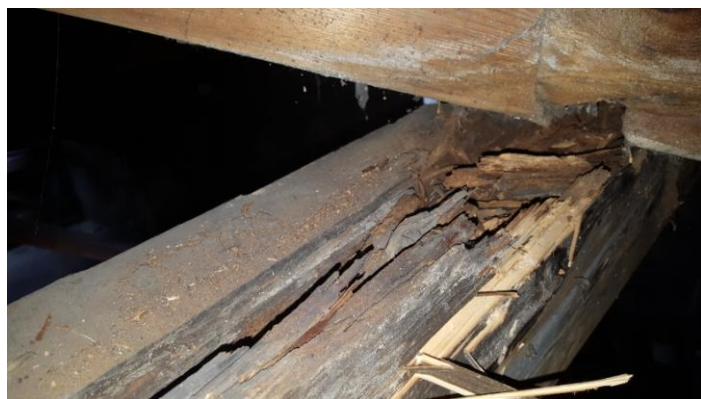
Č.29 - odebraný vzorek dřevní hmoty, odesláno
k laboratornímu rozboru mykologem

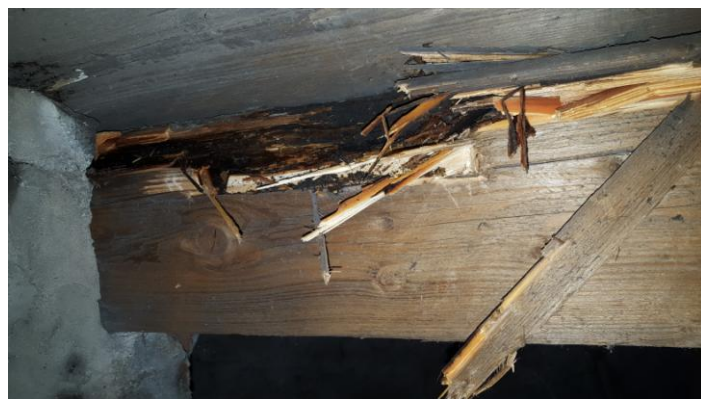
Č.31 – způsobené hloubkové poškození

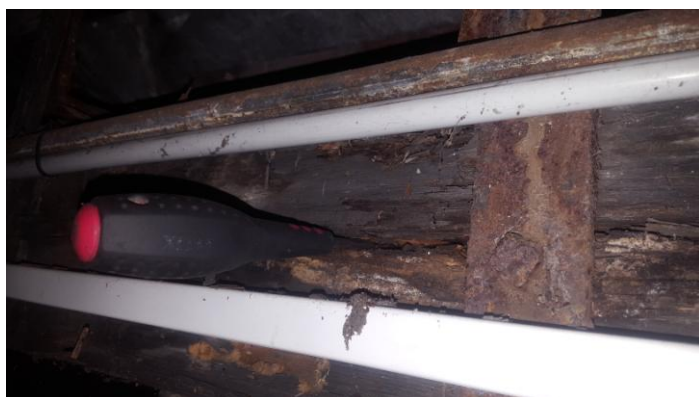
Č.36 – spolupůsobení biotických škůdců

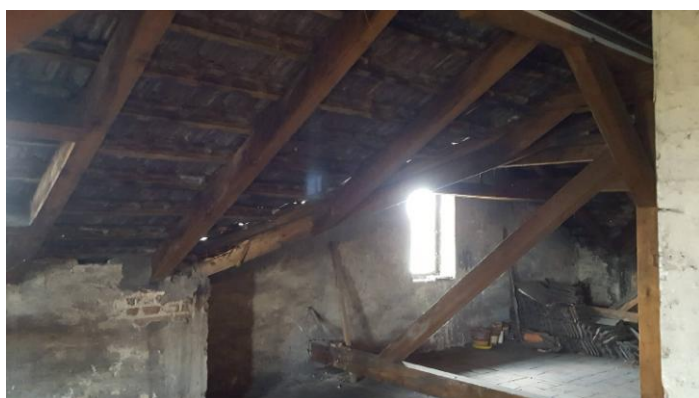
Č.34 – netěsnosti střešní krytiny

- **Návrh řešení:** Výměna střešní krytiny za novou bezúdržbovou s dlouhou životností. Montáž zcela chybějící hydroizolace. Dbát na provedení kvalitního provětrávání střešní konstrukce, aby nedocházelo ke kondenzaci vzdušné vlhkosti v konstrukci střechy. Demontovat nosné latě střešní krytiny v celém rozsahu. Po zpřístupnění vrchního líce krokví, doporučuji provést její kontrolu, hlavně v místech kde docházelo k zatékání srážkových vod k odhalení skrytých ohnisek biotických škůdců. Výměna dřevěných prvků poškozených dřevokaznými houbami, hmyzem či trouchnivěním. Od hranice napadení biotickými škůdci nutno přičíst 80 cm zdánlivě zdravého dřeva (preventivní opatření) a napadený prvek vyměnit. Sanace okolních prvků cca 1-2 metry od prvků poškozených houbami, hmyzem, hnilobou a trouchnivěním. V lokalitách poškozených hnilobou a plísní provést jejich mechanické odstranění na zdravé dřevo, pokud je poškození hloubkové doporučuji konkrétní část prvku odstranit, pokud bude poškození povrchové (nedojde k značnému oslabení průřezu prvku), lze prvkem zesílit příložkami. Hloubkovým poškozením se rozumí oslabení průřezu dřevěného prvku o více jak 1/3 původního průřezu prvku. Výměny částí nosných prvků krovu, musí být vždy odsouhlaseno statikem a podloženo statickým

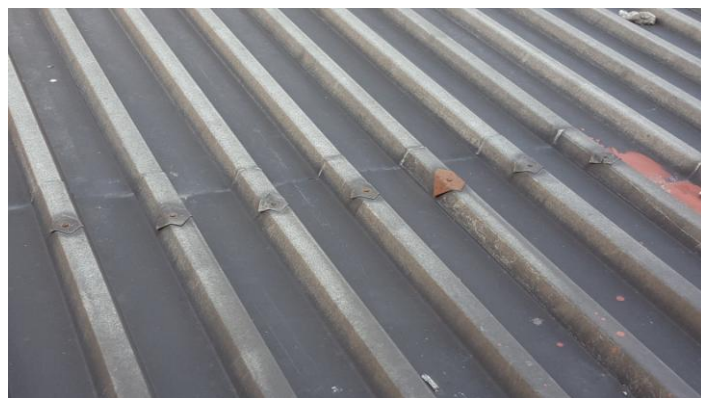
Č.43 – střešní krytina – detail

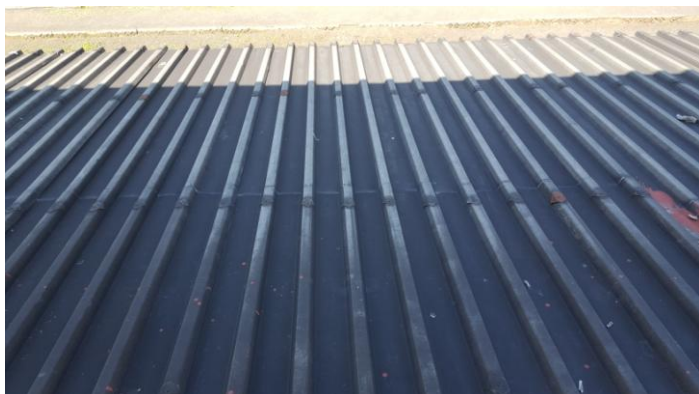
Č.44 – střešní krytina nástupiště

- **Návrh řešení:** Kvalitní náhrada stávající střešní krytiny, výměna pojistné hydroizolace. Po zpřístupnění horního líce celoplošného bednění, doporučuji provést jeho kontrolu, zejména v úseku kde dochází k zatékání srážkových vod, prostupů střešní krytiny a ve styku se svislou konstrukcí objektu. Případná výměna poškozených prvků, odstranění stávajících ochranných nátěrů, ošetření dřevěných prvků proti biotickým škůdcům (houba, hmyz, plíseň) a obnova ochranného nátěru/nátěru (dřevo/ocel).

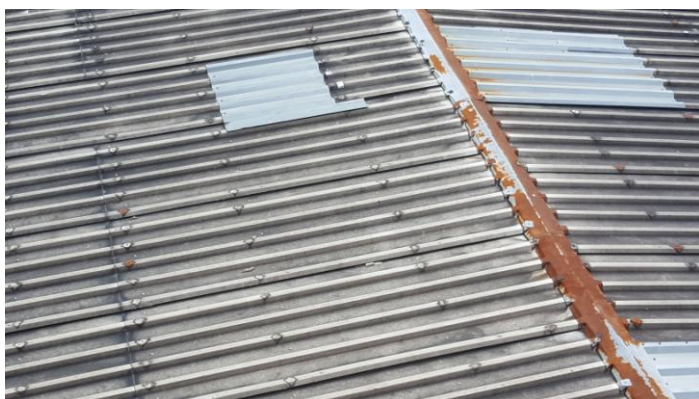
Č.45 – střešní krytina – lokální vysprávka

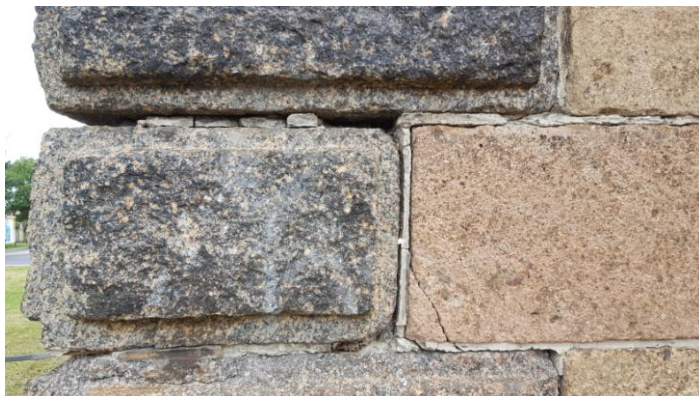
Č.50 – nesoudržná spárová maltovina
