ZPRÁVA č. 120/18

Předběžný diagnostický průzkum vybraných konstrukcí objektu západního křídla hlavního vlakového nádraží PARDUBICE

OBJEDNAVATEL: SUDOP EU a.s. Praha
STAVBA-OBJEKT: objekt č.p.217, náměstí Jana Pernera, Pardubice,
západní křídlo hlavního vlakového nádraží
KONSTRUKCE: skladby vybraných konstrukcí

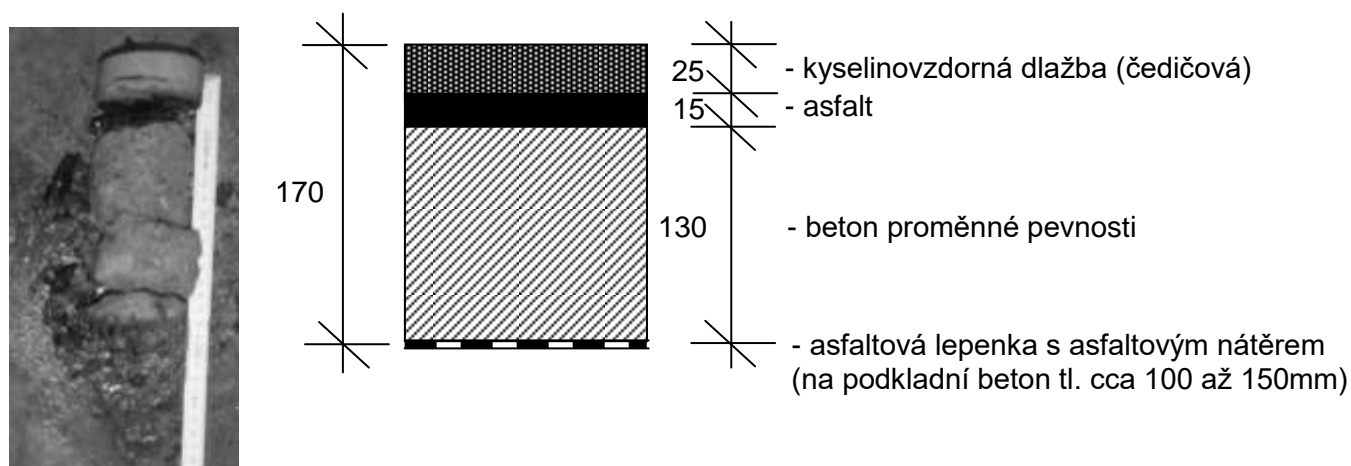
SCHÉMA č.2: Skladba podlahy 1.P.P. v místě sondy SP2 (část „A“)

Konstrukce podlahy 1.P.P. je provedena jako betonová. Do podlah v 1.P.P. byly provedeny celkem 2 sondy označené jako SP2 a SP3. Místa provedení sond a měření jsou zakreslena do schématu v příloze č.2a. Zjištěné skladby jsou zakresleny ve schématech č.2 a č.3.

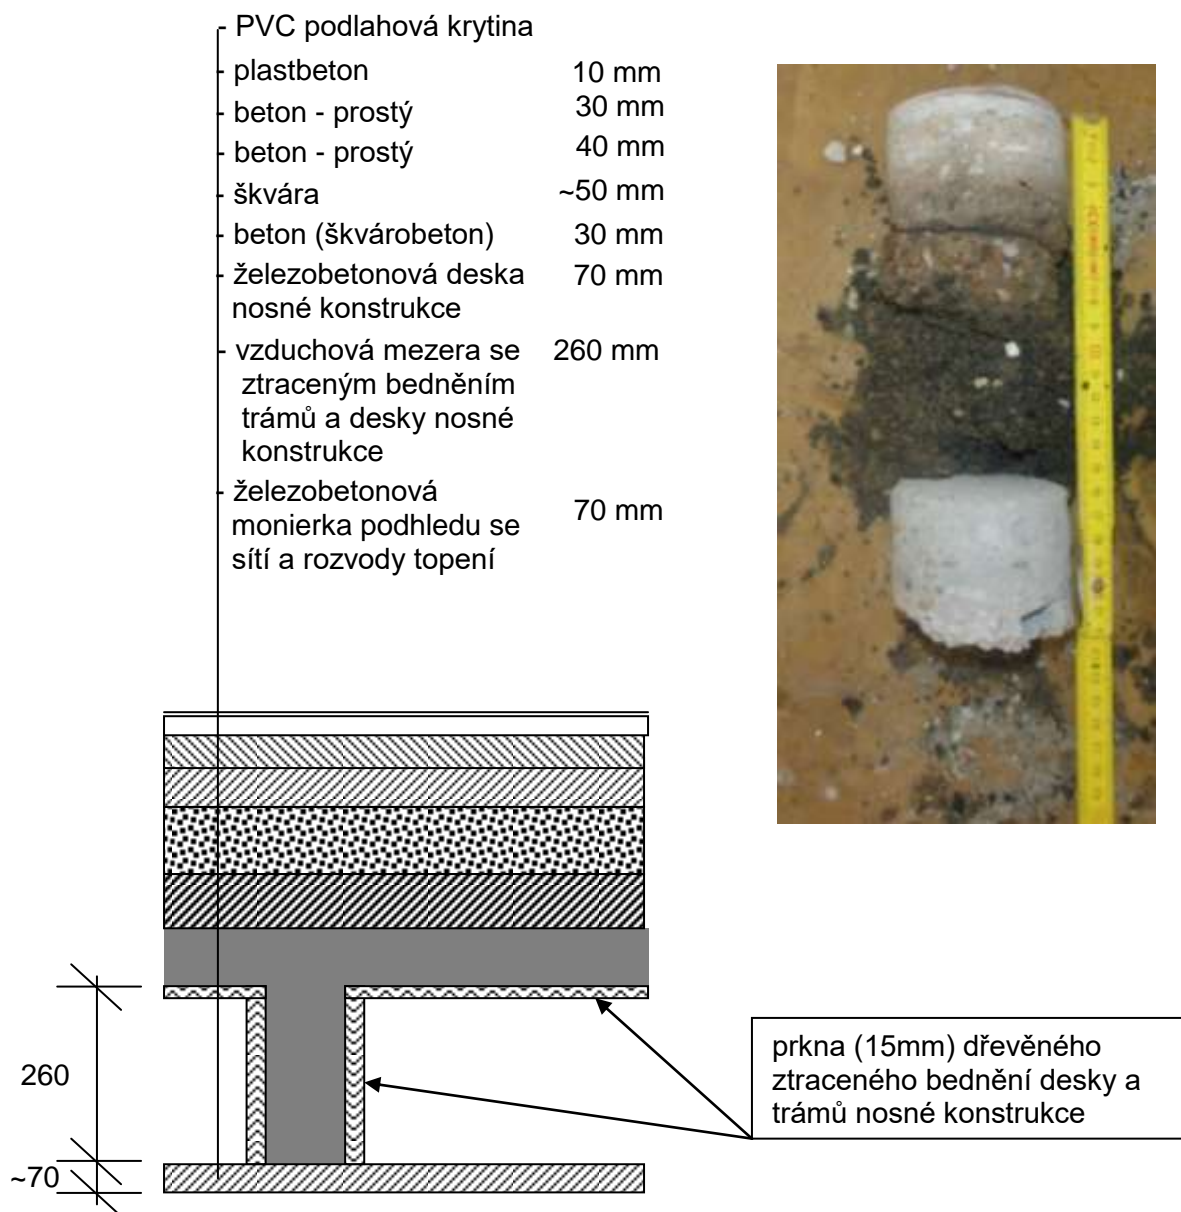
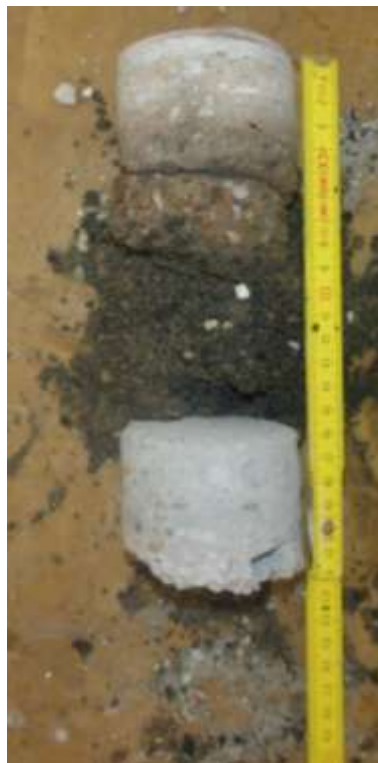
SCHÉMA č.4: Skladba stropu nad 1.P.P. a podlahy v 1.N.P. v sondě SP1 (část „A“)

Do konstrukce stropu nad 1.P.P. a podlahy v 1.N.P. byly provedeny dvě sondy označené jako SP1 a SP4. Sonda SP1 v části „A“ do konstrukce stropu nad 1.P.P. a podlahy z úrovně 1.N.P. byla provedena metodou jádrového vrtání tak, aby bylo možno odebrat vzorek betonu. Vzorek betonu byl odebrán, ale poměr výšky a průměru byl menší než 1:1 vzhledem k tloušťce desky pouze 70mm a průměru vzorku 74mm. Vzorek tak byl nevhodný pro zkoušku pevnosti v tlaku.

Sondami a nedestruktivním měřením byly zjištěny skladby dle schémat č.4 a č.5. Bylo zjištěno, že se jedná o železobetonové trámové stropy. Vrstvy podlahy jsou tvořeny vrstvou škváry a betonu, na který je provedena pochozí vrstva proměnná z betonu, plastbetonu, dlažby a PVC.

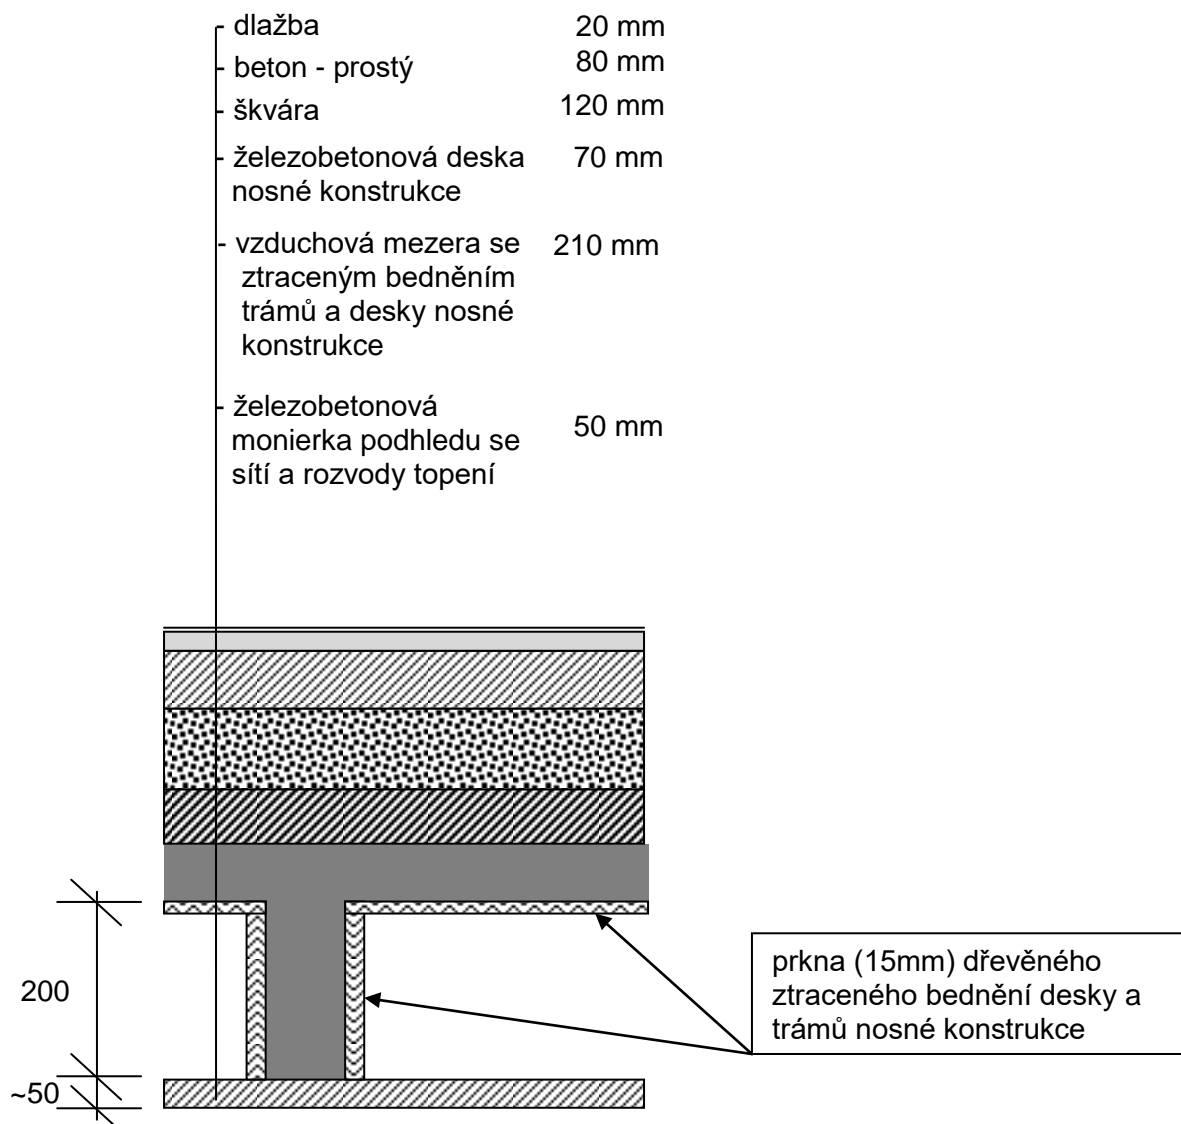
SCHÉMA č.5: Skladba stropu nad 1.P.P. a podlahy v 1.N.P. v sondě SP4 (část „B“)

Sonda SP4 v části „B“ byla provedena odspodu se zaměřením vrstev s využitím metody průmyslové endoskopie boroskopem OLYMPUS a EVEREST VIT.

POZNÁMKA: Konstrukce byla ověřena sondou odspodu a endoskopickým vyšetřením boroskopem OLYMPUS a EVEREST VIT s měřením celkové tloušťky konstrukce

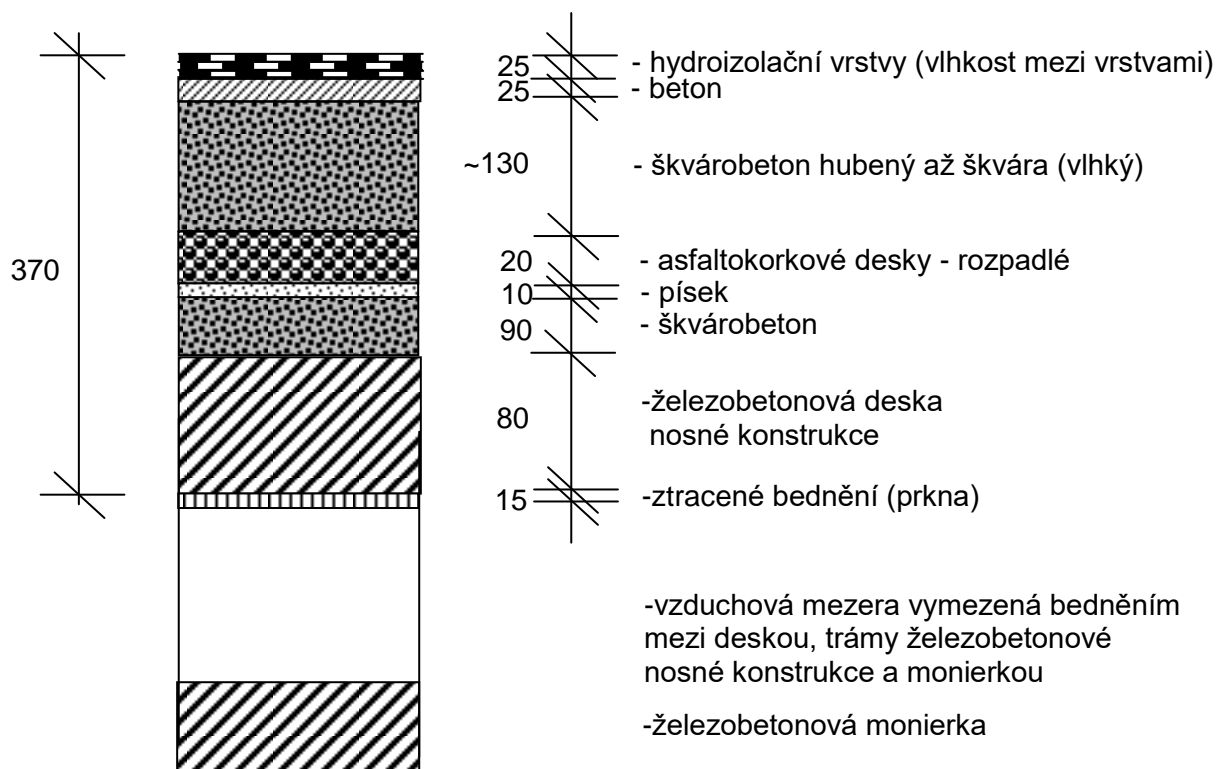
SCHÉMA č.6: Skladba střešního pláště v sondě SS1

POZNÁMKA: Z konstrukce skladby byl odebrán vzorek škváry pro stanovení vlhkosti materiálu, jelikož se škvára jevila jako vlhká. Vlhkost byla dále zjištěna v podobě uzavřených kapek vody mezi jednotlivými vrstvami hydroizolací (NAIP).

Ze zjištěné vlhkosti materiálu škváry ve skladbě sondy SS1 je zřejmé, že v konstrukci střešního pláště je uzavřeno velké množství vody.

Tato vlhkost se zřejmě do skladby dostala v průběhu dosavadní životnosti poruchami střešního pláště nebo dochází k průběžnému zvyšování vlhkosti kondenzací v konstrukci bez možnosti odvětrání během ročního cyklu. V každém případě došlo ale výrazně k ovlivnění tepelně technických parametrů materiálů ve skladbě střechy.

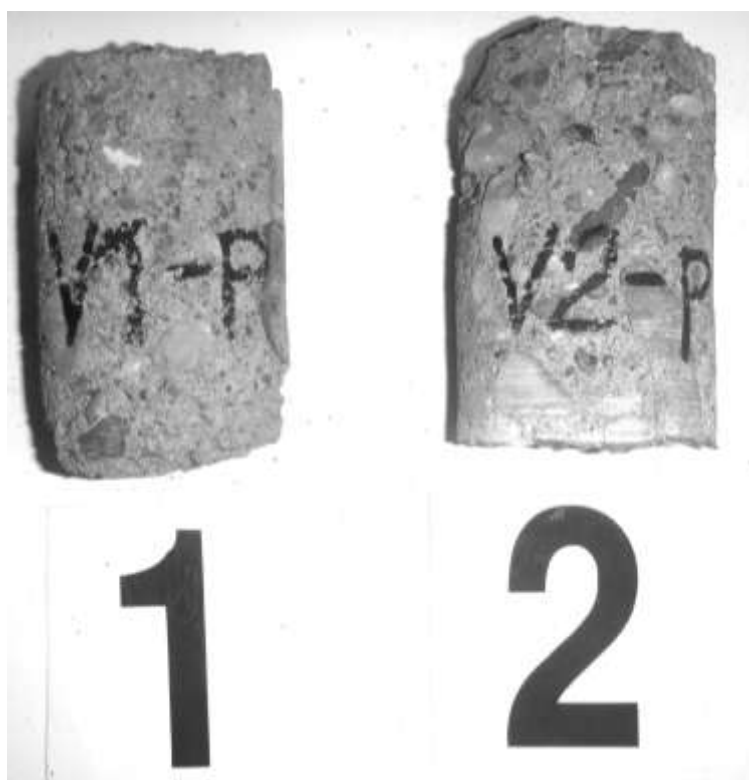
Foto č.3.3: Dokumentace vývrtů pro destruktivní zkoušky pevnosti v tlaku betonu

Z výše uvedených skutečností je zřejmé, že beton v konstrukci odpovídá podle obou způsobů zatřídění betonu velmi nízké pevnosti **C6/7,5**.
