ZPRÁVA č. 119/18

Předběžný diagnostický průzkum vybraných konstrukcí objektu východního křídla hlavního vlakového nádraží PARDUBICE

OBJEDNAVATEL: SUDOP EU a.s. Praha
STAVBA-OBJEKT: objekt č.p.217, náměstí Jana Pernera, Pardubice,
východní křídlo hlavního vlakového nádraží
KONSTRUKCE: skladby vybraných konstrukcí

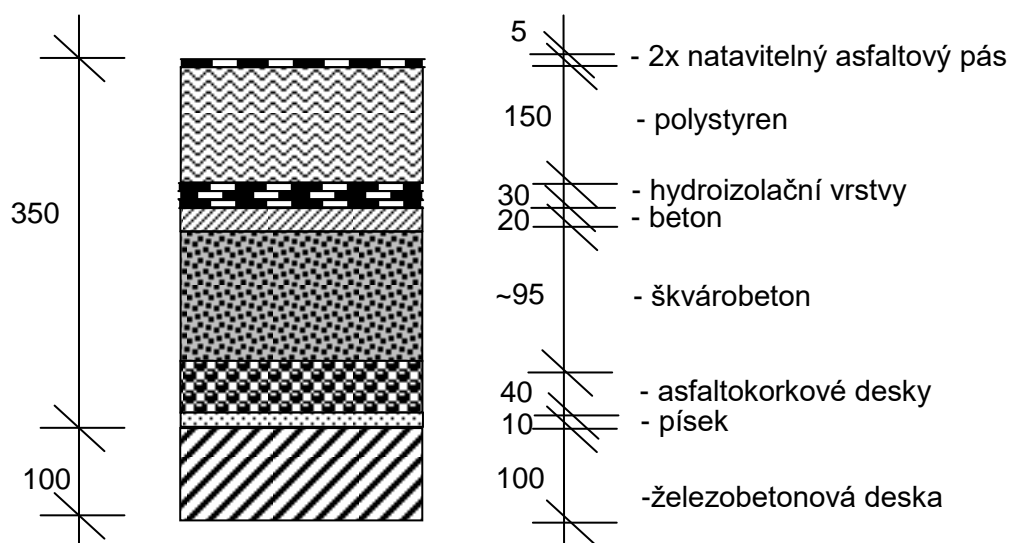
SCHÉMA č.5: Skladba střešního pláště v sondě SS2

-sonda provedena endoskopicky, v sondě zjištěna **vysoká vlhkost materiálů** nad původními hydroizolačními vrstvami

Skladba střešního pláště v místech SS1 a SS2 byla zjištěna dle schémat č.4 a č.5. v kapitole 3.1.2. V sondě SS2 byla zjištěna uzavřená voda v materiálech nad úrovní původní hydroizolace.

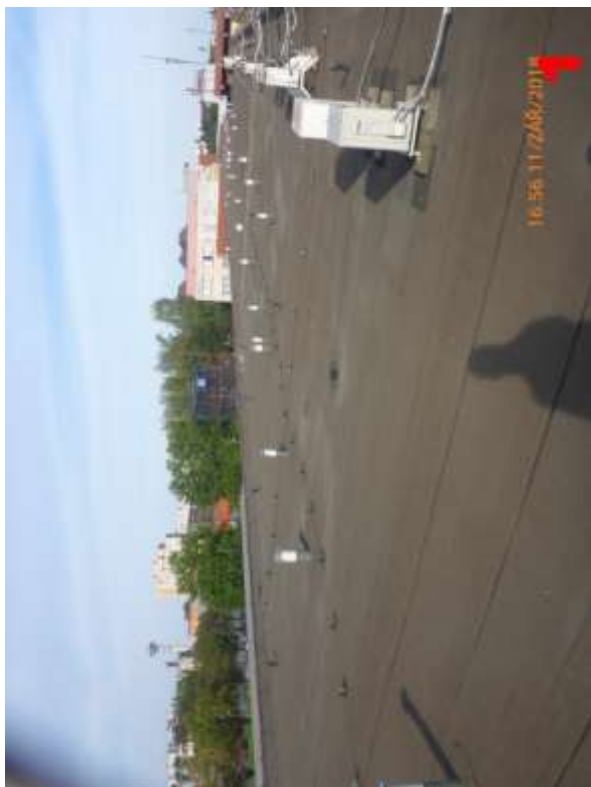
FOTO č.1

Pohled na část střechy východního křídla v místě provedení sondy do střechy SS1.

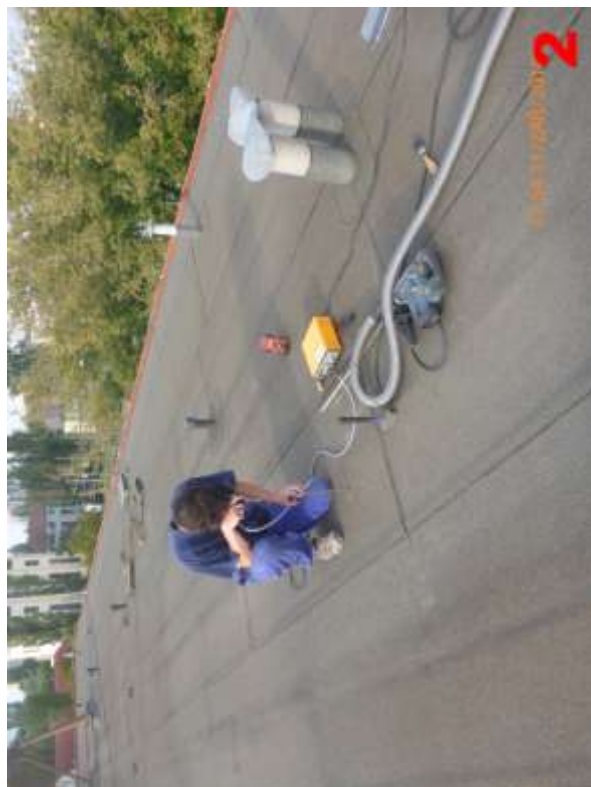
FOTO č.2

Pohled na část střechy východního křídla v místě provedení sondy do střechy SS2.

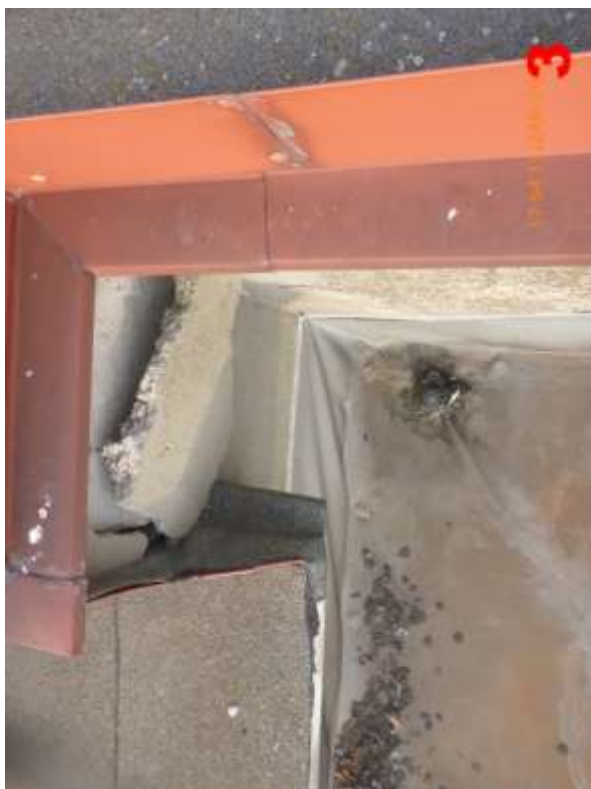
FOTO č.3

Při provádění prohlídky střešního pláště bylo zjištěno několik poruch hydroizolace střechy východního křídla. Ty jsou zdokumentovány v příloze č.5-fotodokumentace. Na styku střech východního křídla a hlavní haly byl zjištěn odtržený a uvolněný velký kus omítky železobetonové konstrukce. Uvolněná omítka byla při průzkumu odstraněna.

Održení velké plochy omítky na styku východního křídla s hlavní halou

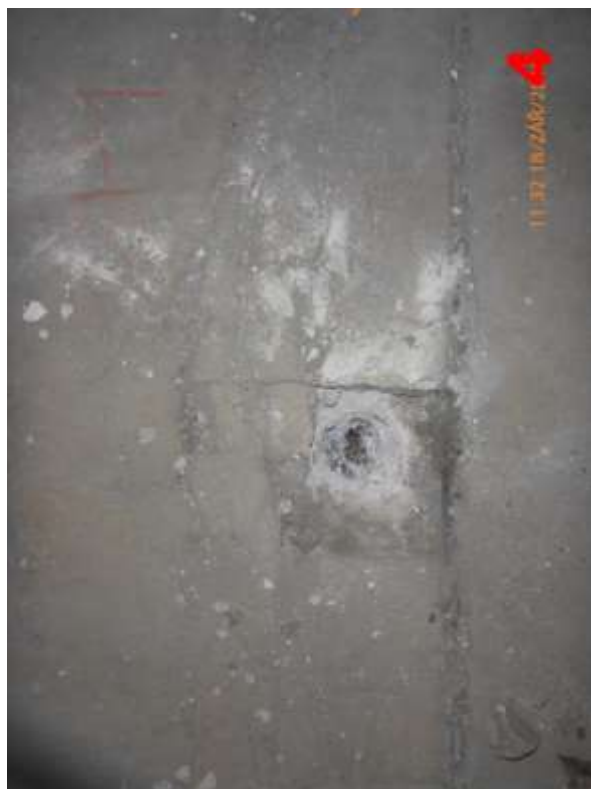
FOTO č.4

Sonda SP1 do podlahy v 1.P.P.

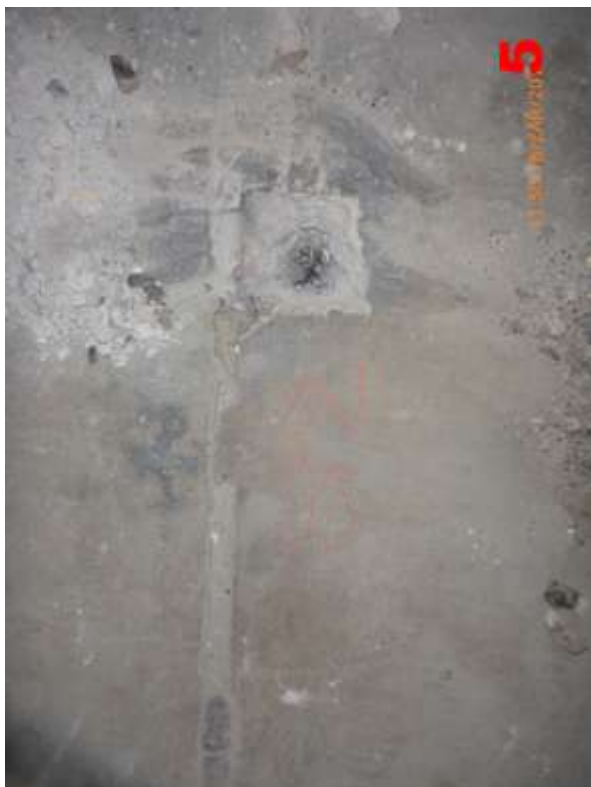
FOTO č.5

Sonda SP2 do podlahy v 1.P.P.

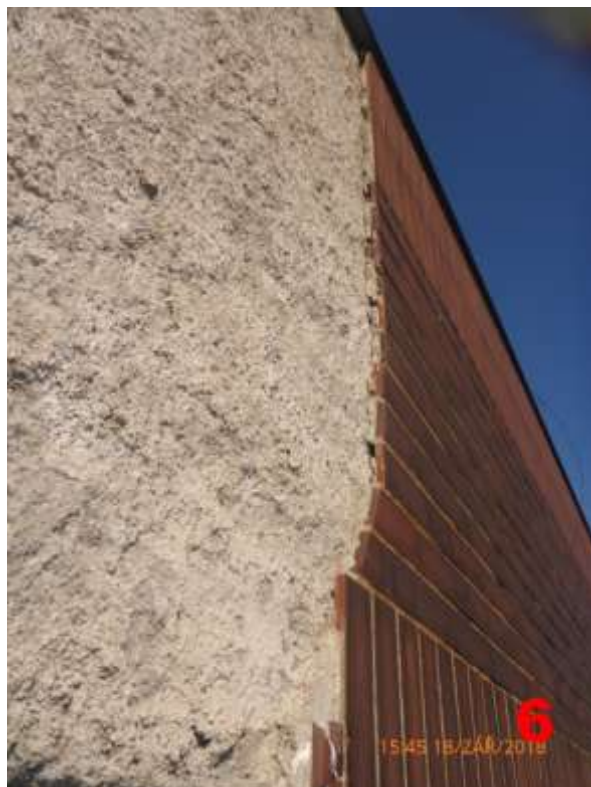
FOTO č.6

Na jižním průčelí byla na fasádě v úrovni 2.N.P. zjištěna velká plocha s odpadnutým obkladem. K odtržení došlo ve vrstvě podkladu (omítky). Ta zůstala na zdivu a věncích jižního průčelí bez odpadnutí.

Održená část obkladu stěny v úrovni 2.N.P. – jižní průčelí

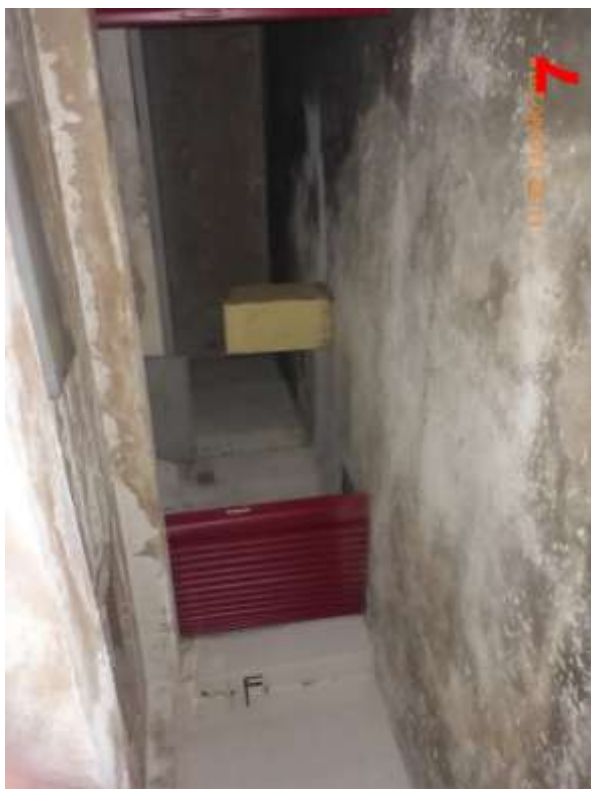
FOTO č.7

Na podhledu stropu nad 3.N.P. jsou patrná četná místa s projevy silného zatékání do železobetonové stropní konstrukce nad 3.N.P. Jedná se pravděpodobně o místa historického zatékání před opravou střešní krytiny se zateplením. V této části střechy však bylo zjištěno velké množství uzavřené vlhkosti ve střešním plášti nad původními hydroizolačními vrstvami. Defekty hydroizolace střešního pláště v úrovni nad 2.N.P. jsou patrné z přílohy č.5-fotodokumentace.

Projevy silného zatékání do stropní konstrukce nad 3.N.P. patrně před opravou hydroizolace střechy.

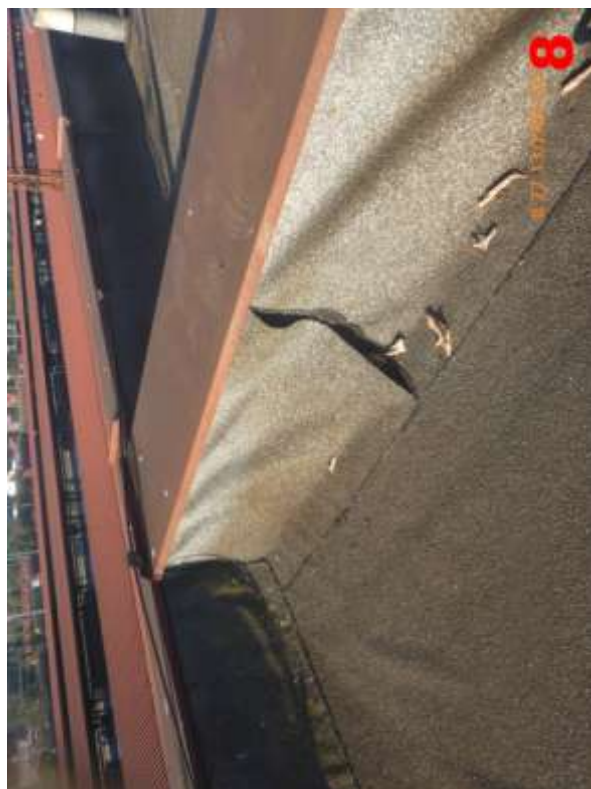
FOTO č.8

Poruchy hydroizolace střešního pláště východního křídla.

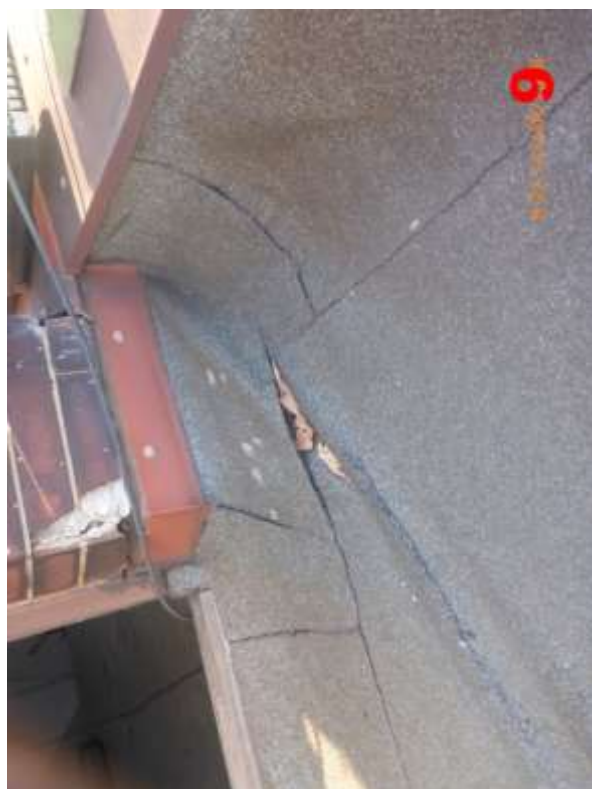
FOTO č.9

Poruchy hydroizolace střešního pláště východního křídla.

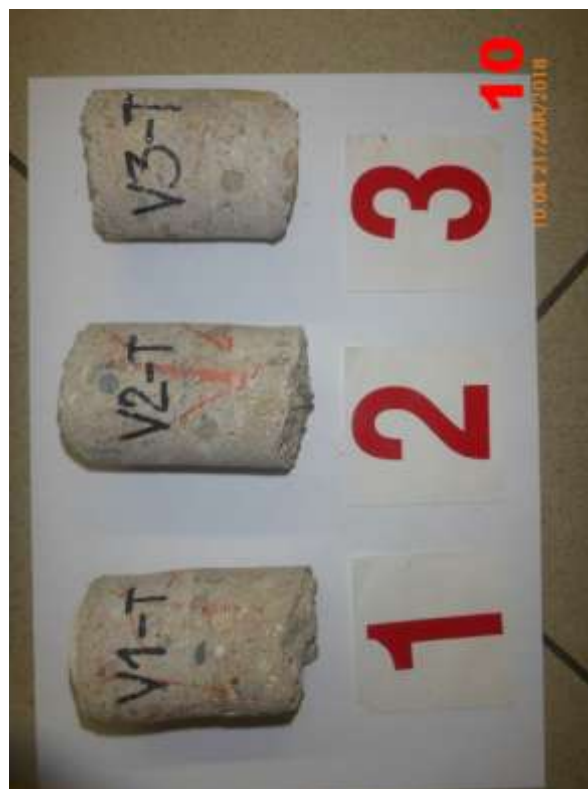
FOTO č.10

Dokumentace vývrtů V1, V2 a V3 po odběru vzorků.

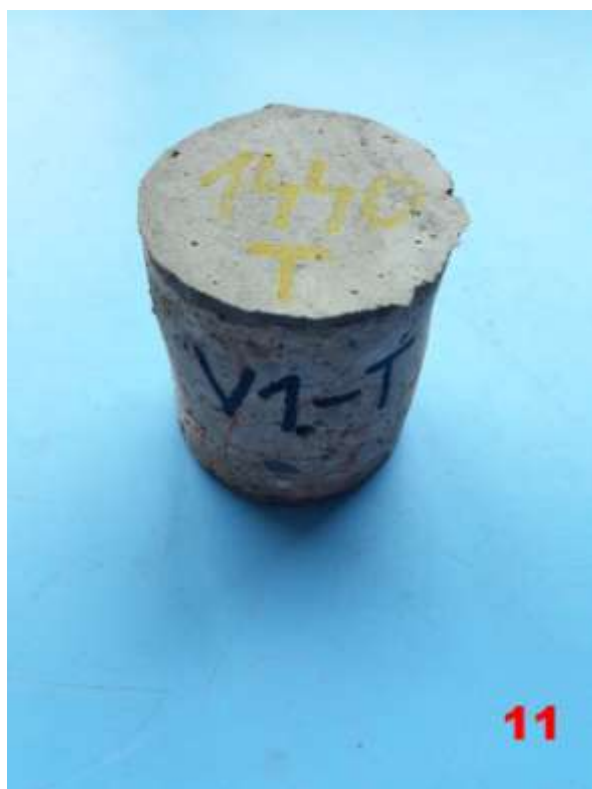
FOTO č.11

Dokumentace vývrtu V1 po zakoncování.

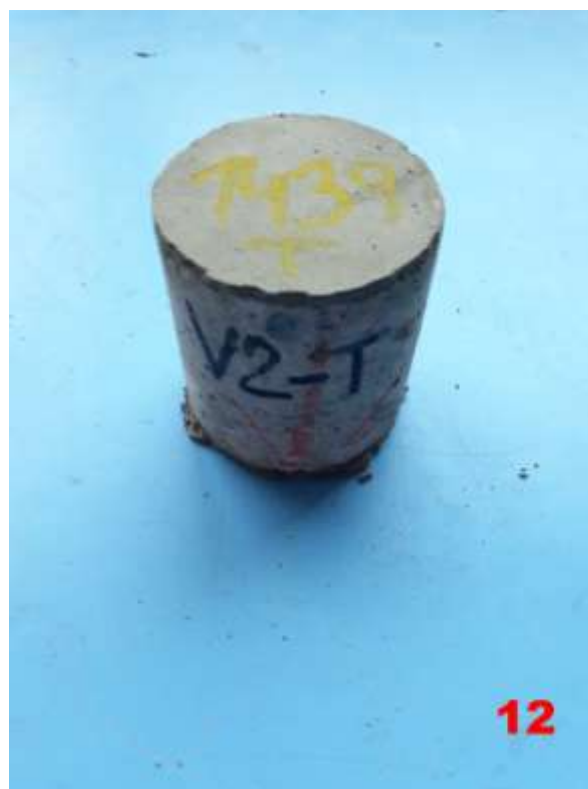
FOTO č.12

Dokumentace vývrtu V2 po zakoncování.

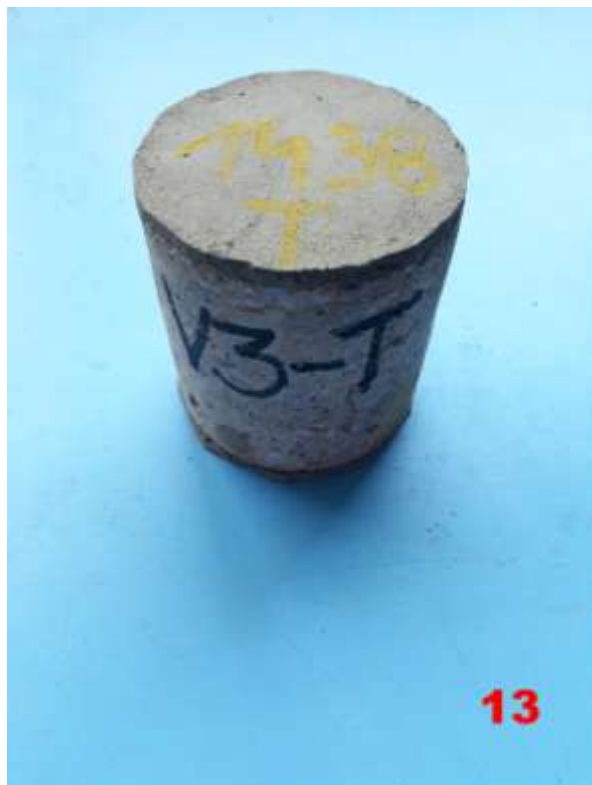
FOTO č.13

Dokumentace vývrtu V3 po zakoncování.
