ZPRÁVA č. 121/18

Předběžný diagnostický průzkum vybraných konstrukcí objektu bytového domu hlavního vlakového nádraží PARDUBICE

OBJEDNAVATEL: SUDOP EU a.s. Praha
STAVBA-OBJEKT: objekt č.p.217, náměstí Jana Pernera, Pardubice,
bytový dům hlavního vlakového nádraží
KONSTRUKCE: skladby vybraných konstrukcí

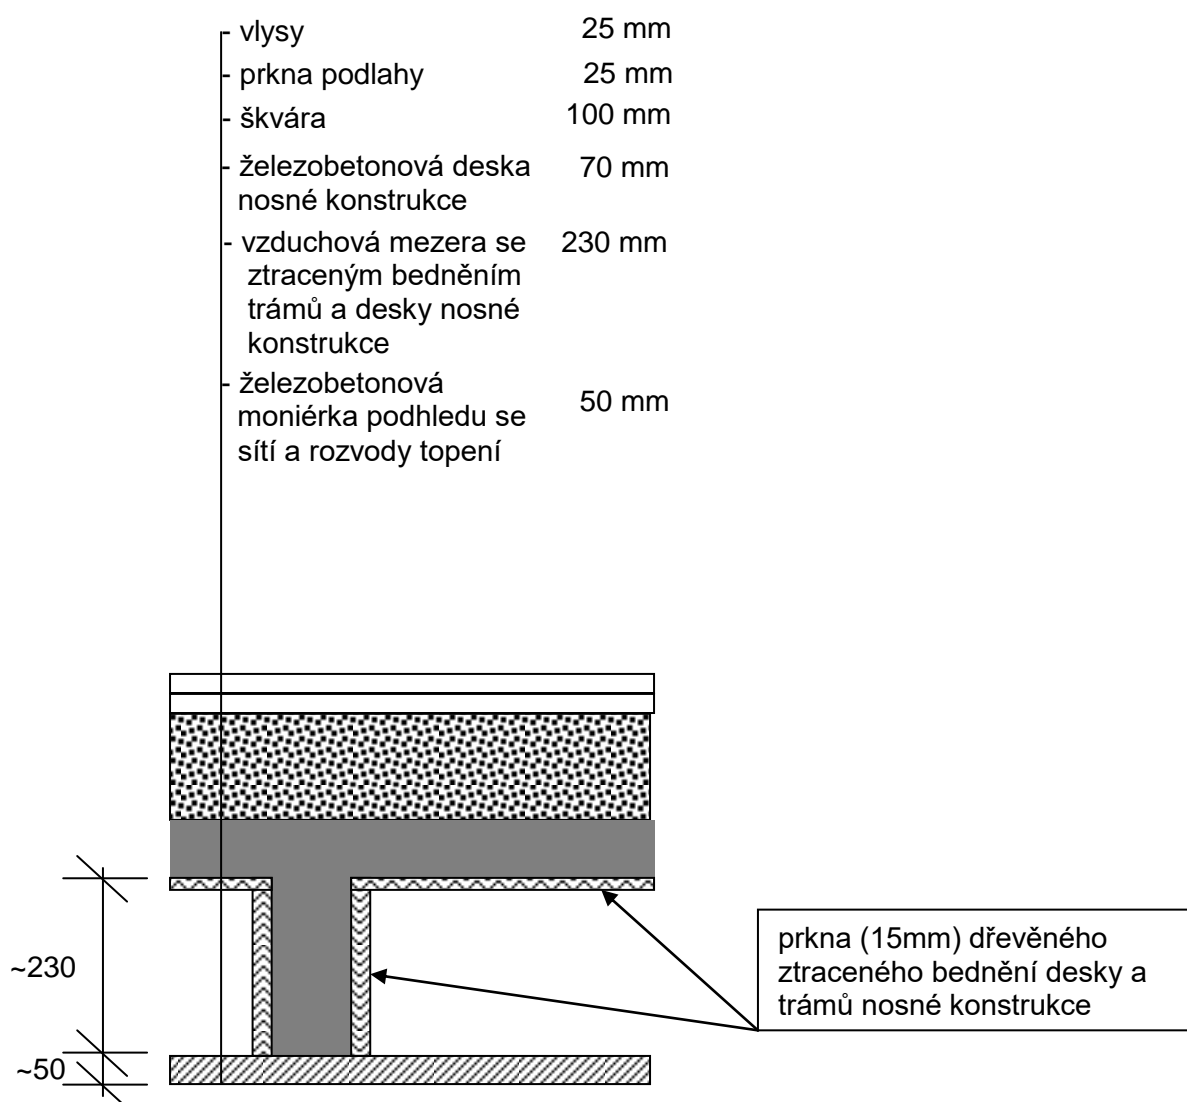
SCHÉMA č.2: Skladba stropu nad 3.N.P. a podlahy v 4.N.P. v sondě SP1
(byť pani Císařové)

Pro zjištění skladby podlahy ve 4.N.P. jako referenční byla provedena sonda SP1 do podlahy ve 4.N.P. s měřením tak, aby bylo možno skladbu zakreslit.

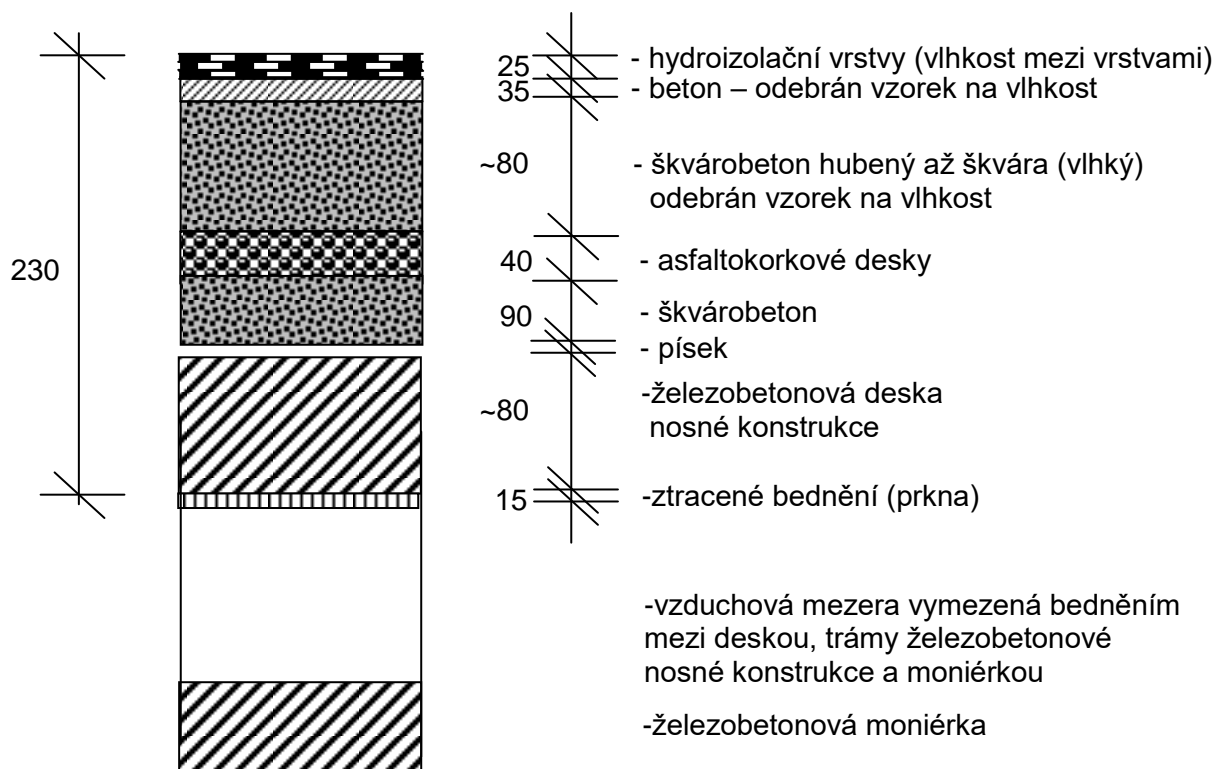
SCHÉMA č.3 – Skladba střešního pláště v sondě SS1

POZNÁMKA: Z konstrukce skladby byly odebrány vzorky betonu a škváry pro stanovení vlhkosti materiálu, jelikož se materiály ve skladbě jevily jako vlhké. Vlhkost byla dále zjištěna v podobě uzavřených kapek vody mezi jednotlivými vrstvami hydroizolací (NAIP).

Ze zjištěné vlhkosti materiálů ve skladbě sondy SS1 je zřejmé, že v konstrukci střešního pláště je uzavřeno velké množství vody.

Tato vlhkost se zřejmě do skladby dostala v průběhu dosavadní životnosti poruchami střešního pláště nebo dochází k průběžnému zvyšování vlhkosti kondenzací v konstrukci bez možnosti odvětrání během ročního cyklu. V každém případě došlo ale výrazně k ovlivnění tepelně technických parametrů materiálů ve skladbě střechy.

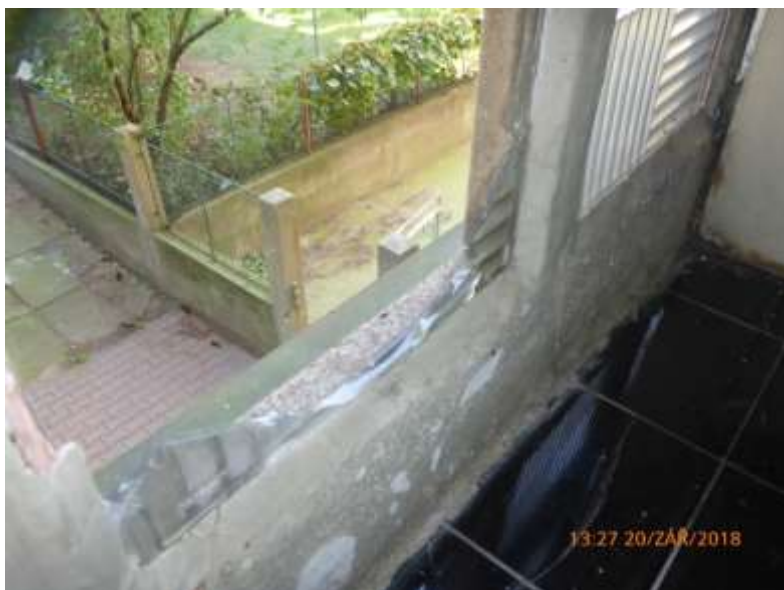
Rozbité jednotlivé skleněné tvárnice.

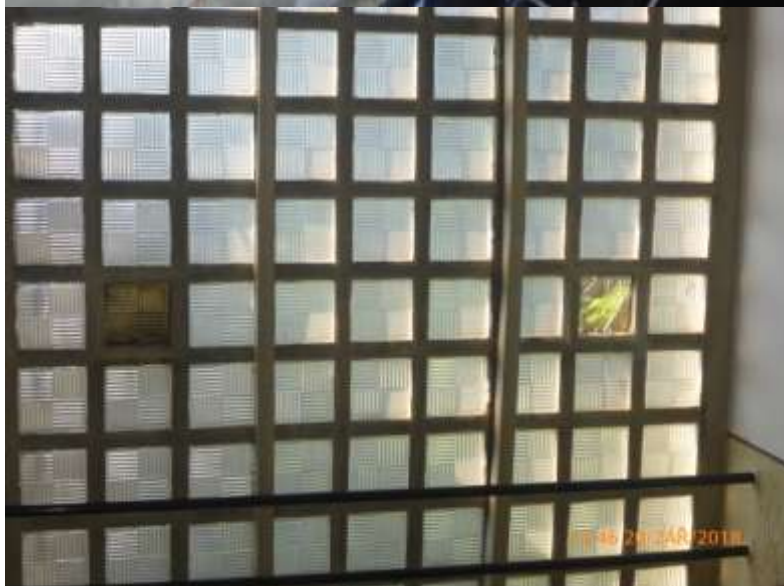
Odtržení sklobetonové stěny od ztužujícího sloupku o cca 30mm!!!

Jak je patrné z fotodokumentace, bylo také zjištěno výrazné vyboulení celé stěny a to až o cca 30mm. Tato skutečnost je také zásadní z hlediska statického působení vysoké sklobetonové stěny. Po odtržení od ztužujících sloupků a vyboulení se mění statické působení sklobetonové stěny se vznikem značné excentricity působící svislé síly.

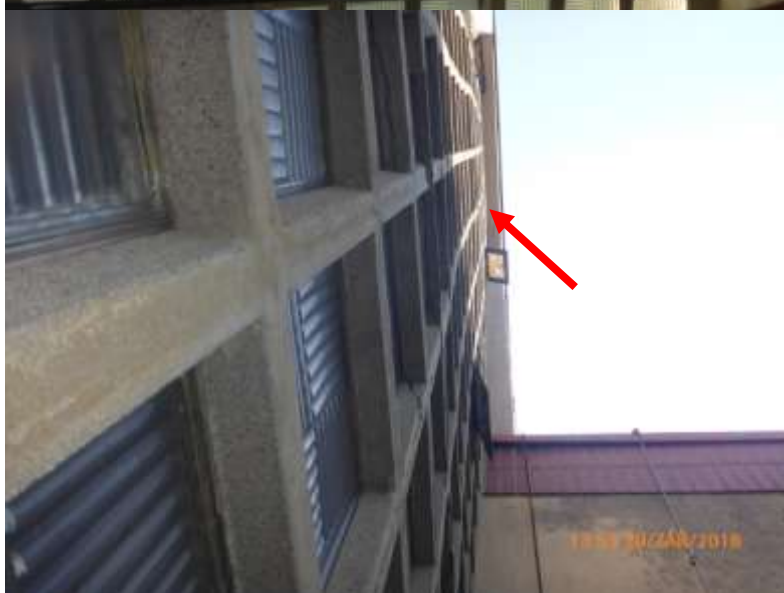
Vyboulení sklobetonové stěny při pohledu z exteriéru !!!

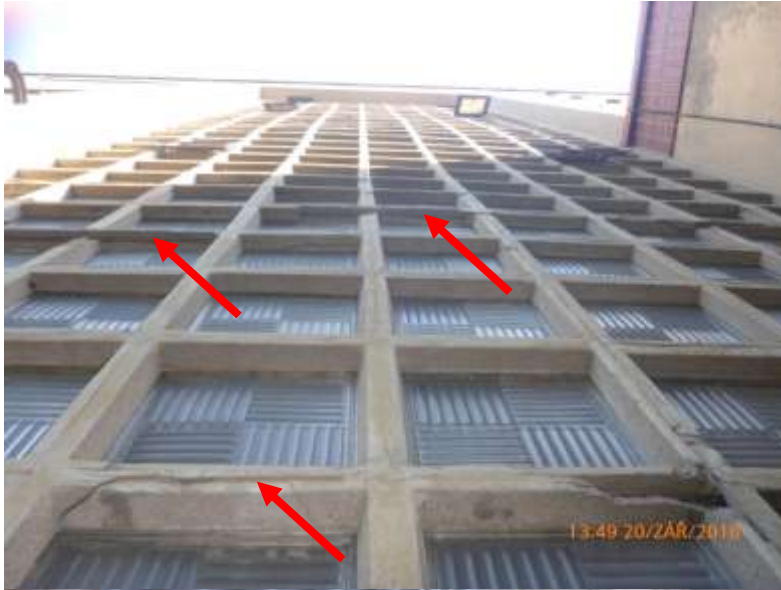
Vyboulení sklobetonové stěny při pohledu z exteriéru !!!

Rozpad betonových rámečků sklobetonových tvárnic s odlomením betonu v důsledku působení tlaku korozních zplodin výztužných prutů zabudovaných v zálivkové maltě.

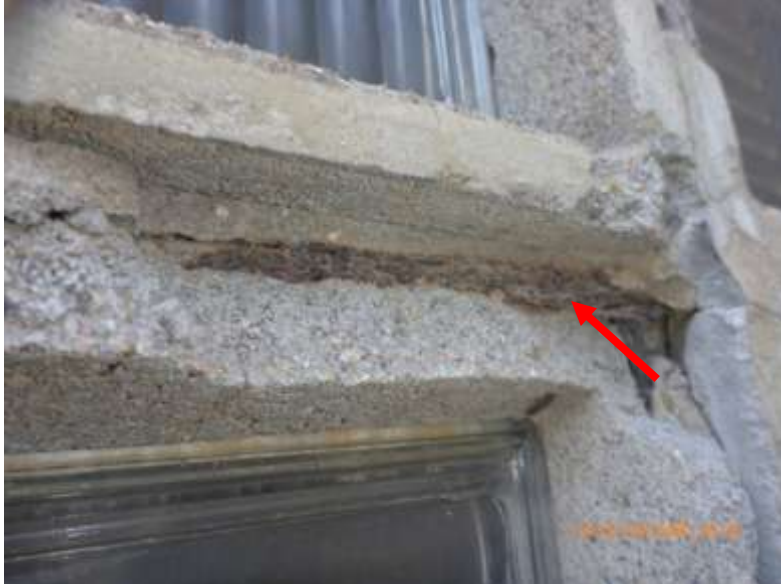
Detail rozpadu betonových rámečků skleněných tvárnic s odlomením betonu v důsledku působení tlaku korozních zplodin výztužných prutů zabudovaných v zálivkové maltě.

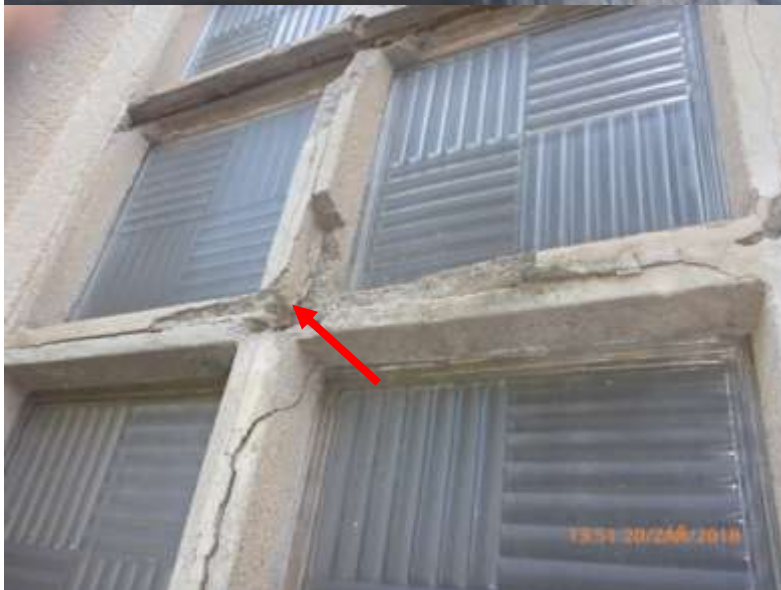
Detail rozpadu betonových rámečků skleněných tvárnic s odlomením betonu v důsledku působení tlaku korozních zplodin výztužných prutů zabudovaných v zálivkové maltě.

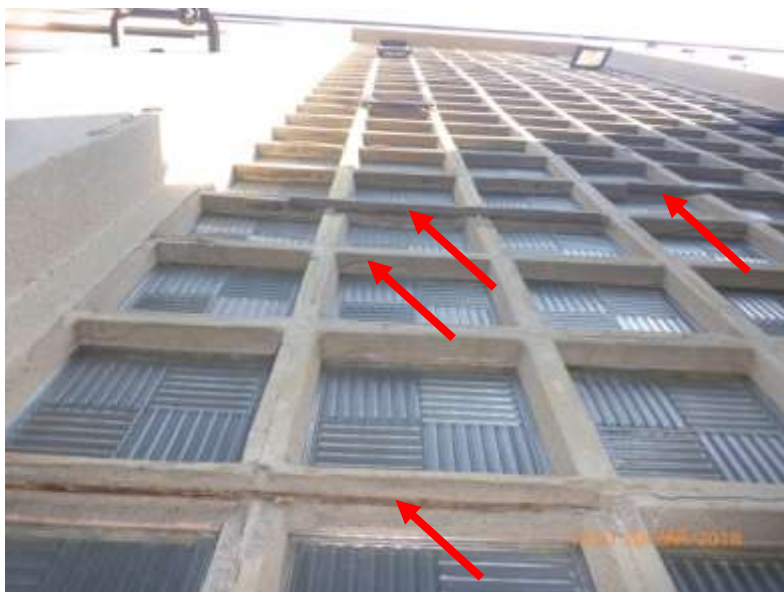
Různá stádia rozpadu betonových rámečků skleněných tvárnic s odlomením betonu v důsledku působení tlaku korozních zplodin výztužných prutů zabudovaných v zálivkové maltě.

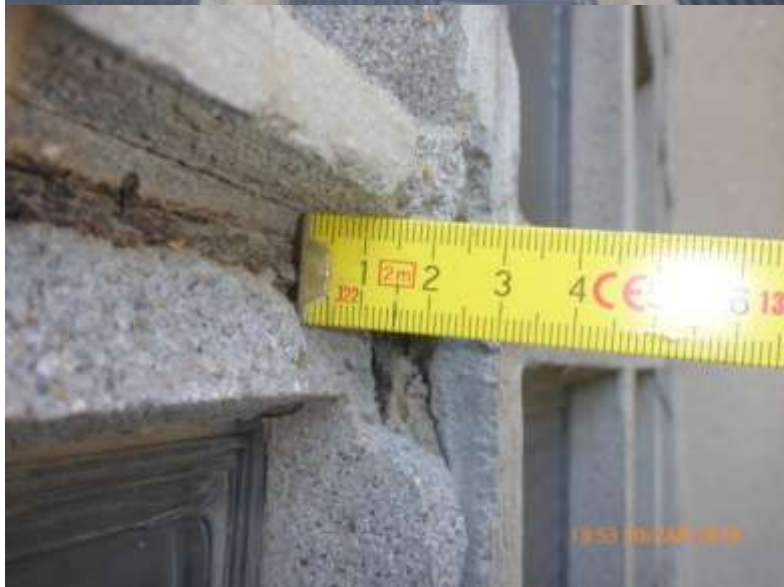
Výztuž zálivkové malty je sice v konstrukci uložena zdánlivě s dostatečným krytím. Je ale zřejmé, že z hlediska přísunu vlhkosti zatékáním a s plyny atmosféry jsou rozhodující trhliny mezi jednotlivými tvárnicemi. Vypraskaná zálivková malta tvoří na styku s tvárnicemi trhliny, podél kterých je umožněn přísun vlhkosti a plynů atmosféry k výztuži. Tato výztuž koroduje a nabýváním objemu korozních zplodin (cca 3x zvětšení objemu) dochází k roztrhání zálivkové malty i samotných tvarovek.

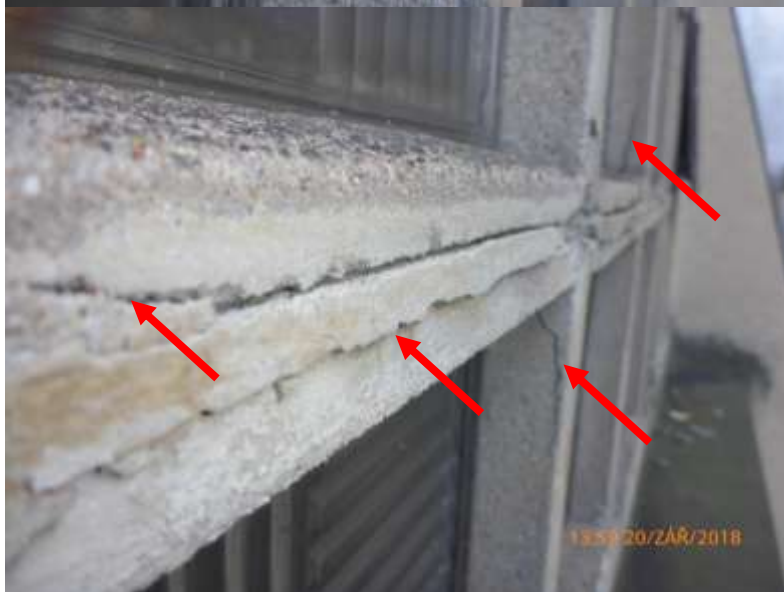
Je ale zřejmé, že z hlediska přísunu vlhkosti zatékáním a s plyny atmosféry jsou rozhodující trhliny mezi jednotlivými tvárnicemi. Vypraskaná zálivková malta tvoří na styku s tvárnicemi trhliny, podél kterých je umožněn přísun vlhkosti a plynů atmosféry k výztuži. Tato výztuž koroduje a nabýváním objemu korozních zplodin (cca 3x zvětšení objemu) dochází k roztrhání zálivkové malty i samotných tvarovek.

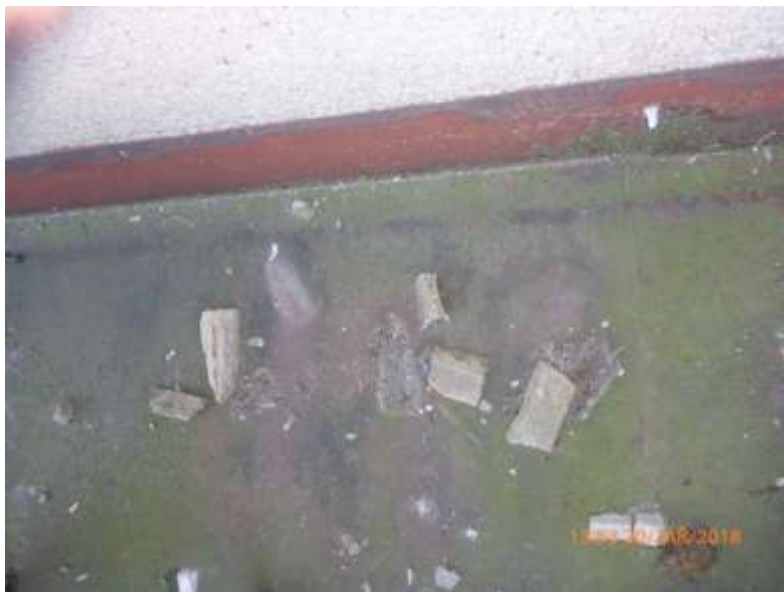
Proces degradace betonu s roztrháním betonových rámečků a zálivkové malty je aktivní. O tom svědčí padající kusy betonu na přístřešek vstupu.

Po vyhodnocení výše uvedených skutečností je zřejmé, že ani při pečlivé sanaci degradovaného a rozpraskaného betonu nelze zaručit dostatečnou další životnost opravené stávající konstrukce sklobetonové obvodové stěny schodiště.

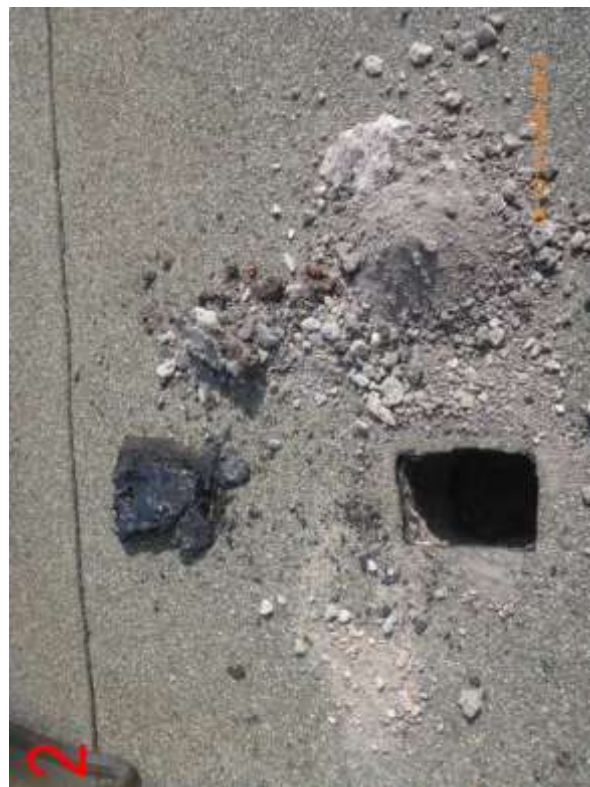
FOTO č.2- Sonda SS1.

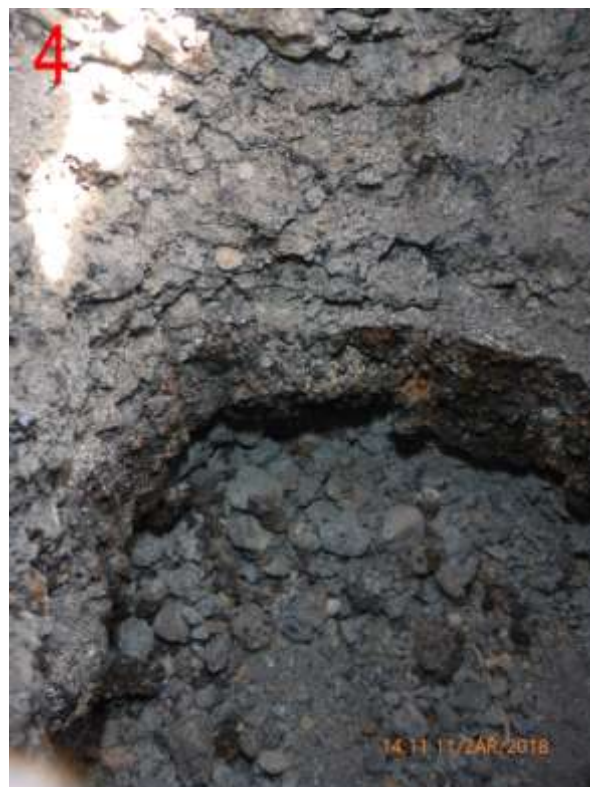
FOTO č.4- Asfaltokorkové desky ve skladbě střechy
