ZPRÁVA č. 115/18

Předběžný diagnostický průzkum vybraných konstrukcí objektu hlavní haly hlavního vlakového nádraží PARDUBICE

OBJEDNAVATEL: SUDOP EU a.s. Praha
STAVBA-OBJEKT: Objekt č.p.217, náměstí Jana Pernera, Pardubice,
Hlavní hala hlavního vlakového nádraží
KONSTRUKCE: skladby vybraných konstrukcí

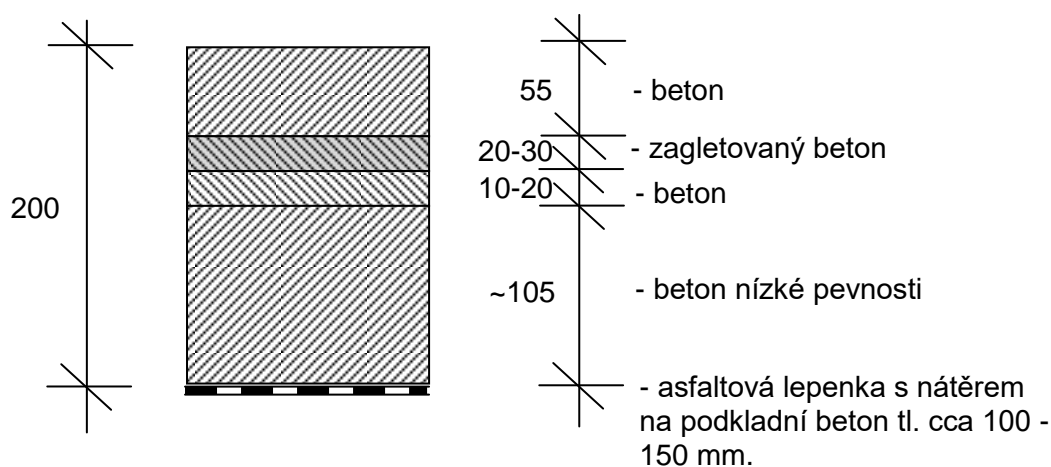
SCHÉMA č.2: Skladba podlahy 1.P.P. v místě sondy SP1

Konstrukce podlahy 1.P.P. je provedena jako betonová. Do podlah v 1.P.P. byly provedeny celkem 3 sondy označené jako SP1, SP2 a SP3. V rámci sond bylo také provedeno nedestruktivní měření metodou GPR přístrojem HILTI X-SCAN PS1000. Místa provedení sond a měření jsou zakreslena do schématu v příloze č.2a. Zjištěné skladby jsou zakresleny ve schématech č.2, č.4 a č.5. Záznam z nedestruktivního měření v místě sondy SP1 je uveden ve schématu č.3.

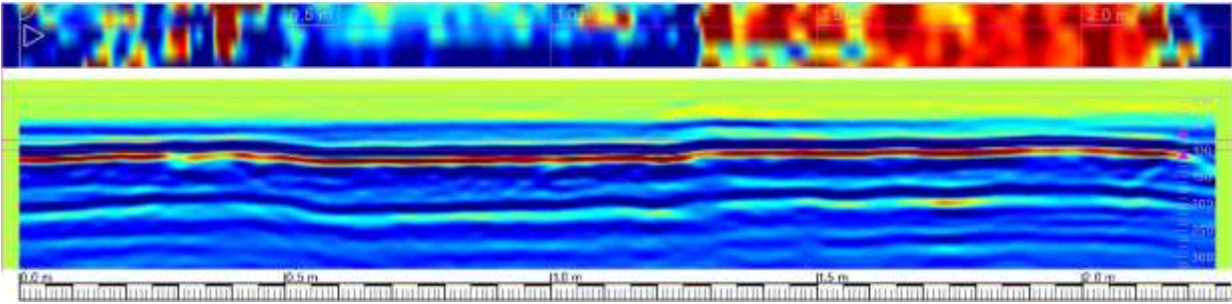
SCHÉMA č.3: Záznam z nedestruktivního měření metodou GPR (X-SCAN PS1000) v prostoru sondy SP1

<p>Zjištěna nerovnost v podkladních vrstvách podlahy (mělký žlab o hloubce cca 20 - 30 mm).</p> <p>Tloušťky vrstev odpovídají skladbě zjištěné sondou SP1.</p>

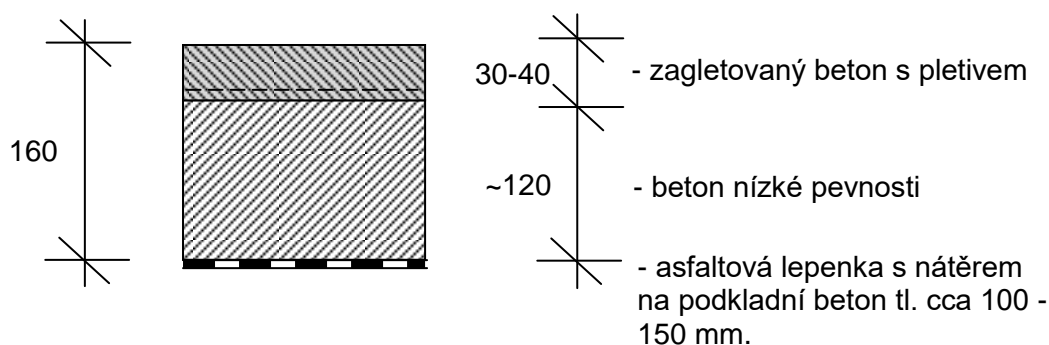
SCHÉMA č.5: Skladba podlahy 1.P.P. v místě sondy SP3

Vizuální prohlídkou bylo zjištěno, že podlahy 1.P.P. jsou zejména v chodbách lokálně rozrušené s trhlinami a celkovým rozpadem betonu. Jedná se zejména o prostory okolo dilatačních spár podlah. Dále jsou na podlahách patrné historické opravy a dodělávky. V části půdorysu jsou podlahy opatřeny linem.

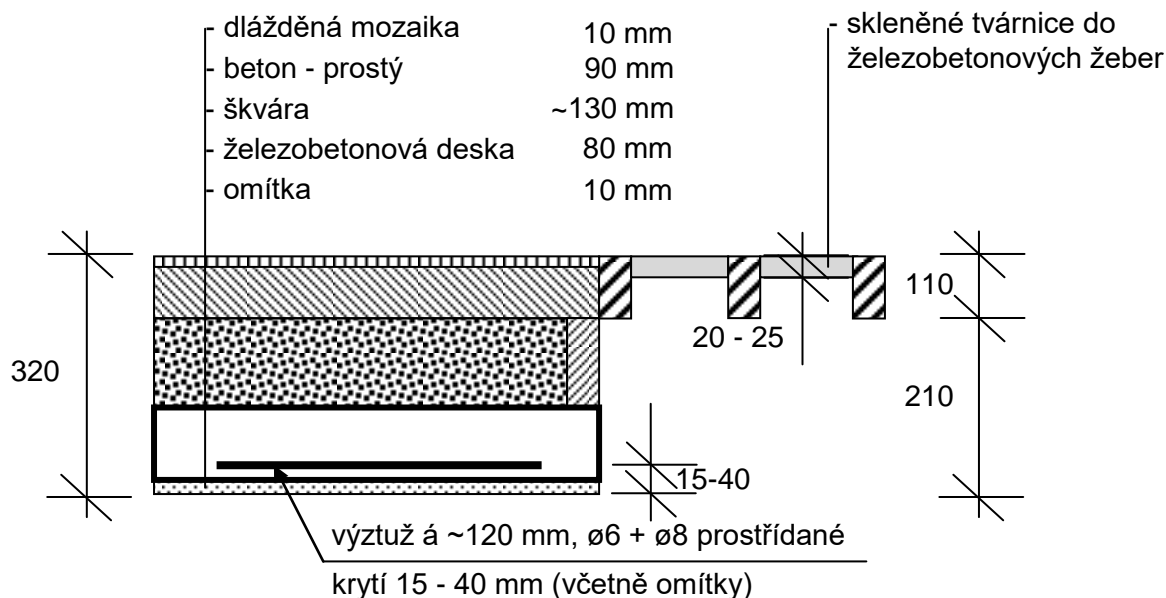
SCHÉMA č.6: Skladba stropní konstrukce nad 1.P.P. v sondě SP4 - železobetonový trámový strop

Bylo zjištěno, že se jedná o železobetonový trémový strop. Podlaha je tvořena vrstvou škváry a betonu, na který je provedena pochozí vrstva.

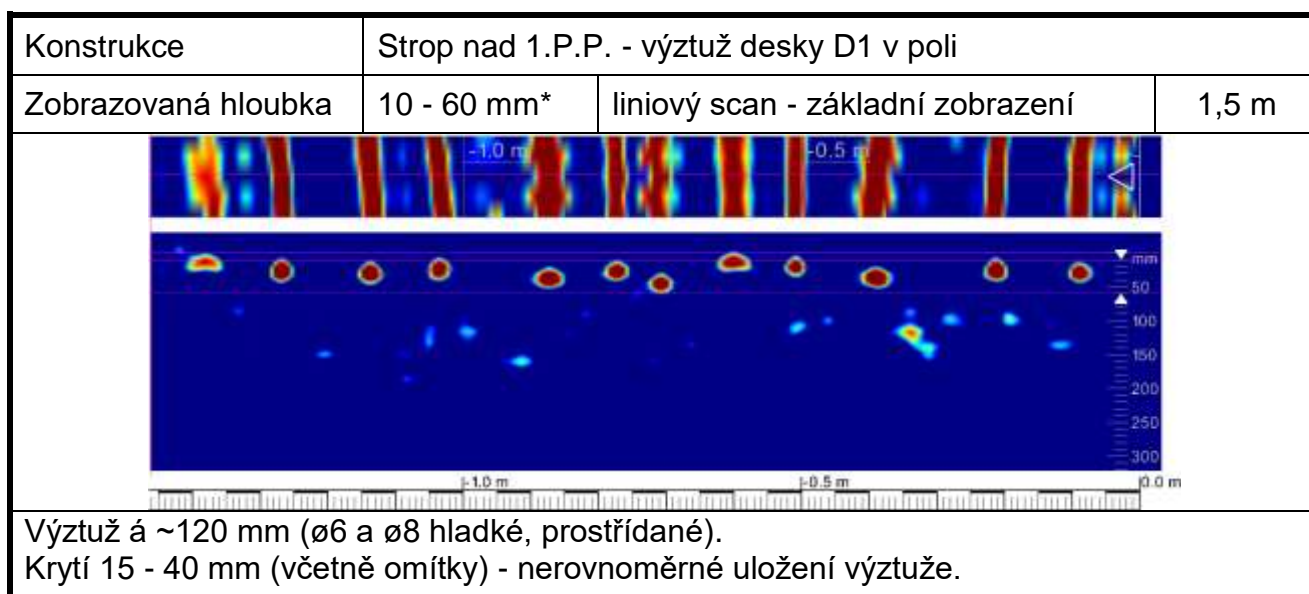
SCHÉMA č.7: Záznam z nedestruktivního měření metodou GPR (X-SCAN PS1000) desky D1 stropu nad 1.P.P. - měření A7

*Pozn.: Měření provedeno na podhledu. zobrazení je tedy převrácené.

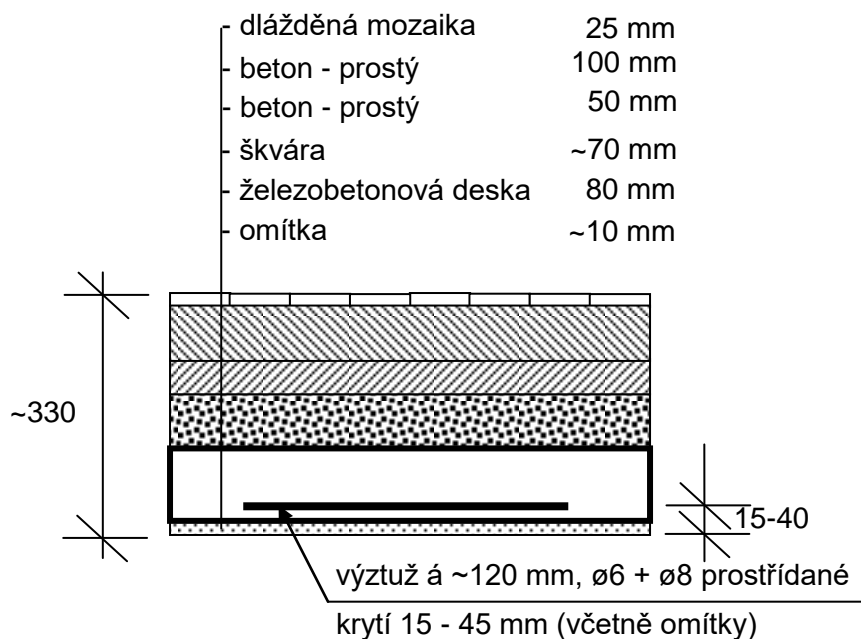
SCHÉMA č.8: Skladba stropní konstrukce nad 1.P.P. v sondě SP5 - železobetonový trémový strop

Pozn.: Sonda byla provedena v místě prostupu stropní konstrukcí z 1.P.P. V 1.N.P. jsou v tomto prostoru místnosti administrativy a prodeje lístků s proměnnou úrovní podlah provedenou pravděpodobně dřevěnými pódii.

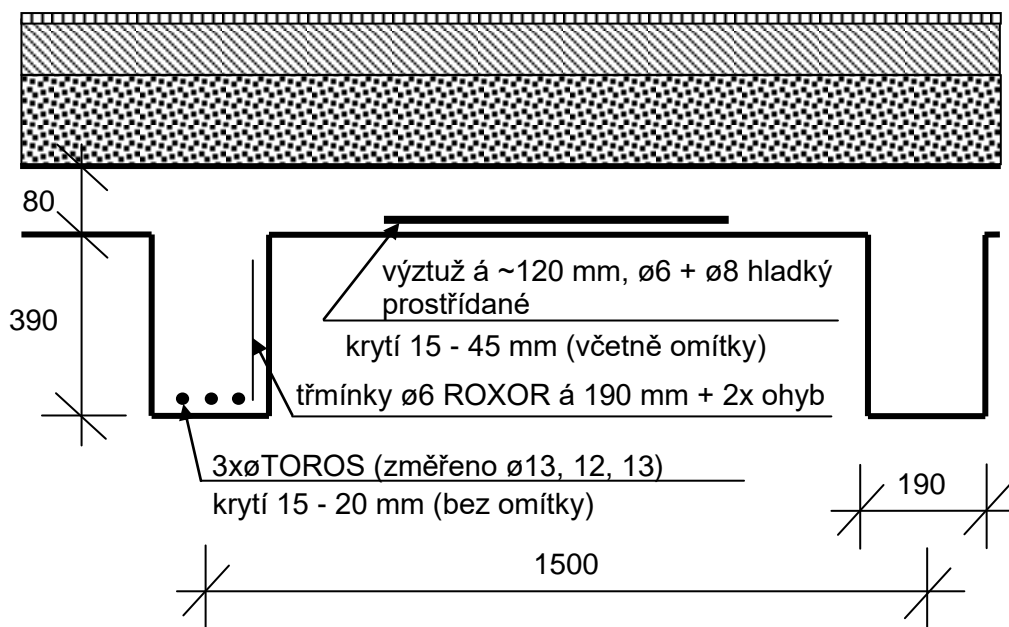
SCHÉMA č.9: Rozměry a výztuž trámu T1 stropu nad 1.P.P.

Nedestruktivním měřením bylo zjištěno, že dva pruty trámu jsou provedeny s ohybem. Podélné pruty i třmínky jsou v trámech uloženy značně nerovnoměrně. Osová vzdálenost trámu je 1500 mm. Z trámu byl odebrán vzorek V2 betonu pro destruktivní zkoušky pevnosti v tlaku.

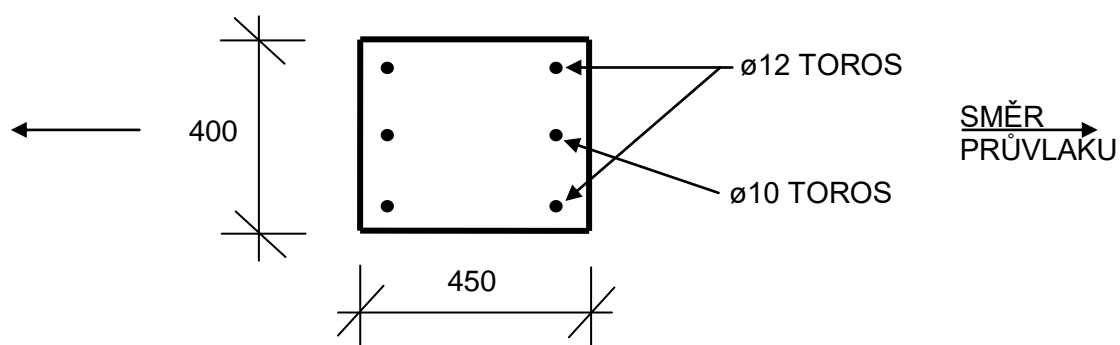
SCHÉMA č.10: Rozměry a výztuž sloupu S1 v 1.P.P.

Nedestruktivní měření se sondami ke zjištění výztuže bylo provedeno také pro typický sloup 1.P.P. Zjištěná výztuž je zakreslena ve schématu č.10 a záznam z nedestruktivních měření provedených pro sloup je uveden ve schématu č.11. Ze sloupu S1 byl také odebrán vzorek V1 betonu pro destruktivní zkoušky pevnosti betonu v tlaku

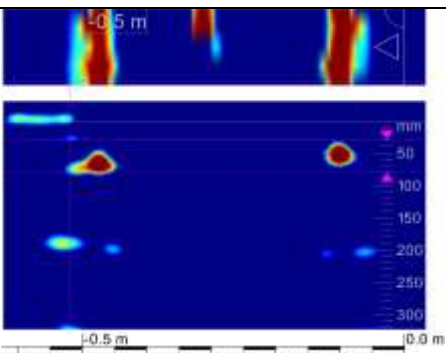
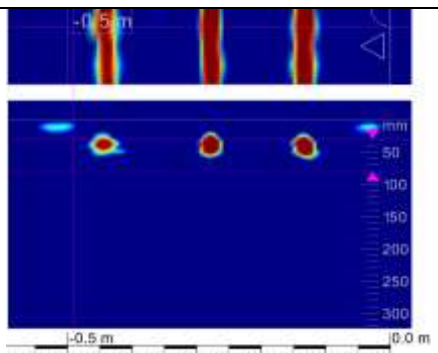
SCHÉMA č.11: Záznam z nedestruktivního měření metodou GPR (X-SCAN PS1000) desky D1 stropu nad 1.P.P.

Konstrukce		Sloup S1 v 1.P.P.	
Zobrazovaná hloubka	30 - 80 mm	liniový scan - základní zobrazení	-
líc rovnoběžný s osou průvlaku		líc kolmo k ose průvlaku

2ø12 - TOROS krytí 35 - 50 mm		2ø12 + 1xø10 - TOROS krytí 30 - 40 mm

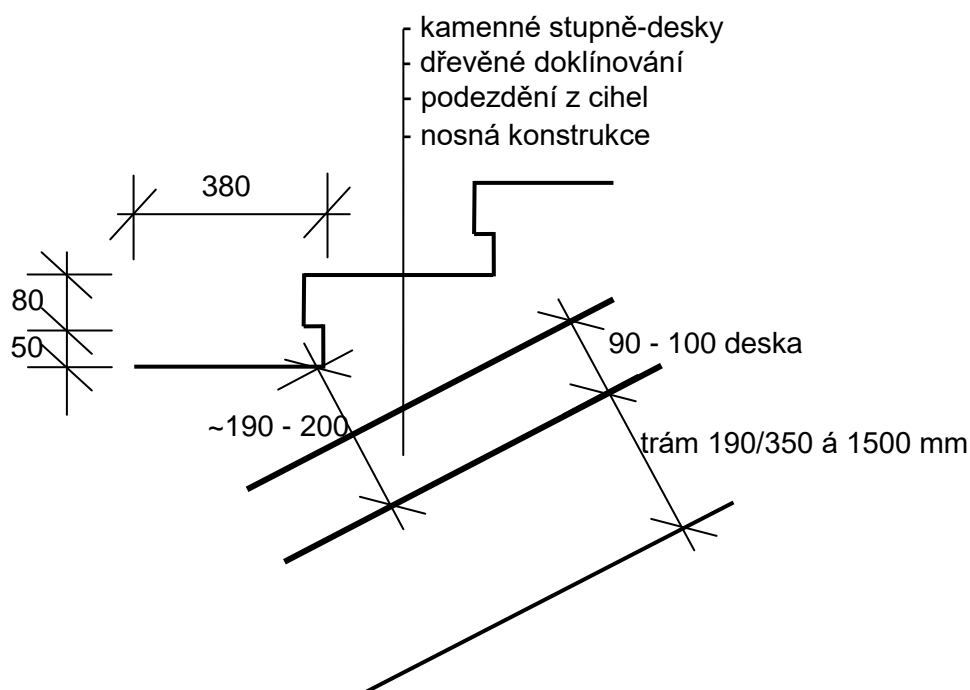
SCHÉMA č.12: Rozměry a skladba konstrukce schodiště - sonda S56

Sondou byla zjištěna skladba dle schématu č.12. Bylo zjištěno, že nosná konstrukce je železobetonová deska s trámy. Na této konstrukci je provedeno podezdění z cihel a dřevěnými vyrovnávacími podkladky.

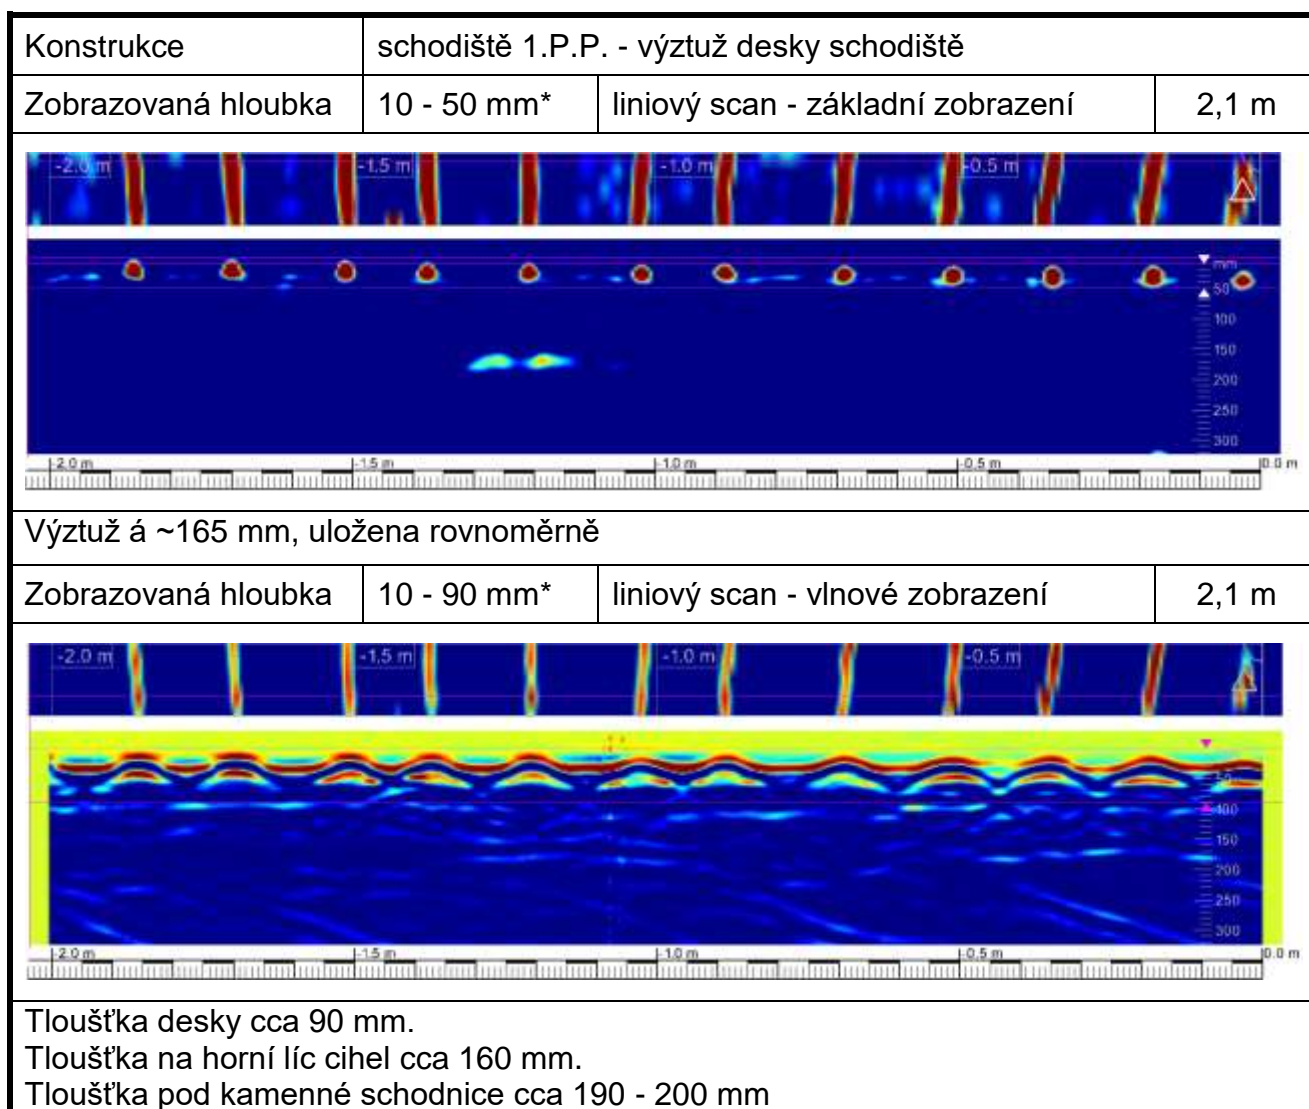
SCHÉMA č.13: Záznam z nedestruktivního měření metodou GPR (X-SCAN PS1000) desky schodiště z hlavní haly do podchodu nástupišť

*Pozn.: Měření provedeno na podhledu. Zobrazení je tedy převrácené.

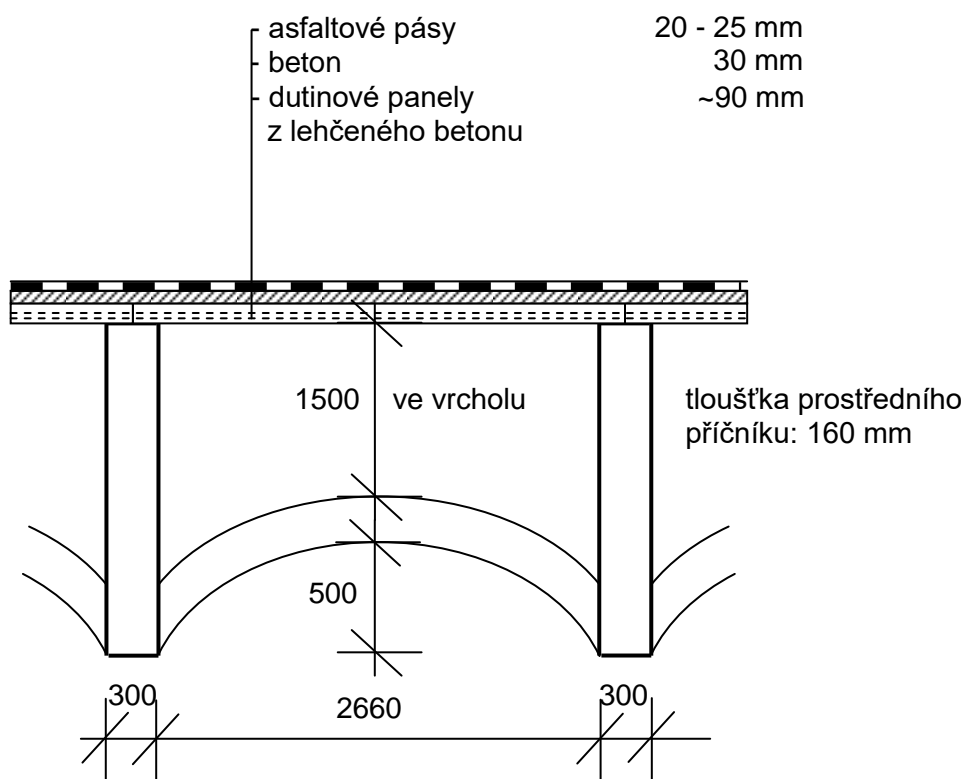
SCHÉMA č.14: Schematické zakreslení skladby konstrukce střechy hlavního traktu haly a základní rozměry

Skladby zjištěné sondami jsou zakresleny ve schématech č.14 až č.17. Sondy byly prováděny jednak rozkrytím střešního pláště shora a jednak endoskopicky. Endoskopické vyšetření bylo provedeno boroskopy OLYMPUS a EVEREST-VIT. V rámci sondy SS1 bylo provedeno také základní zaměření rozměrů nosné železobetonové konstrukce střechy. Bylo zjištěno, že nosnou konstrukci střechy tvoří železobetonové střešovitě trámy s příčníky, na které jsou ukládány střešní dutinové panely z lehčeného betonu. Podhled tvoří klenby. Mezi klenbami a střešním pláštěm je větraná mezera. Provedení střešní konstrukce hlavního traktu je patrné ze schématu č.14.

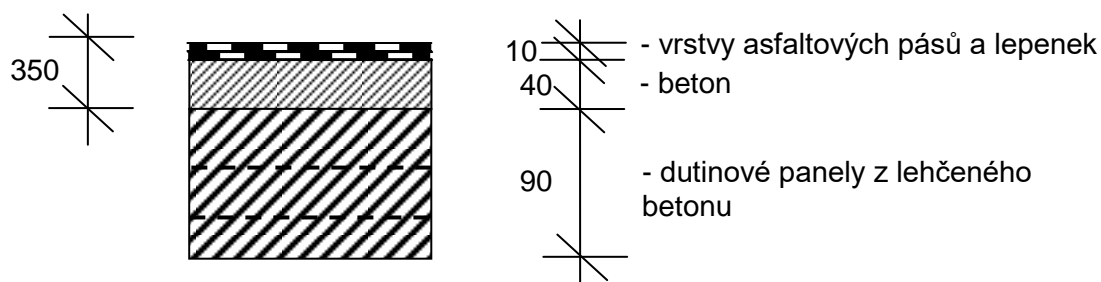
SCHÉMA č.15: Skladba střešního pláště v sondě SS2 - BS1

V sondách SS1 a SS2 byly zjištěny dutinové železobetonové desky. Desky jsou provedeny z betonu s lehčeným umělým kamenivem.

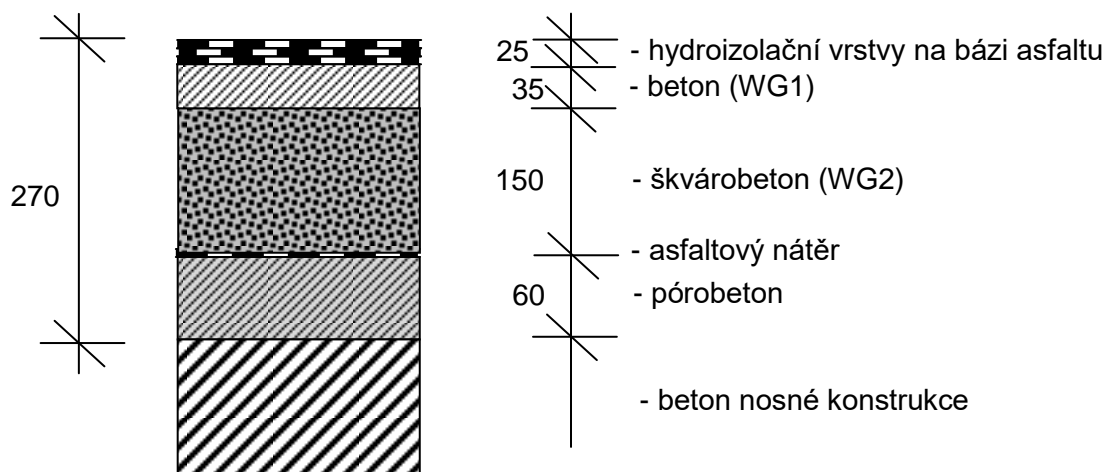
SCHÉMA č.17: Skladba střešního pláště v sondě SS4

V sondách SS4 a SS5 byla ve skladbách střešních plášťů zjištěna vlhkost materiálů. V sondě SS4 byly odebrány vzorky WG1 a WG2 materiálů pro gravimetrické zkoušky. Zkouškami byla zjištěna velmi vysoká vlhkost betonu a škvárobetonu ve skladbě střechy. Výsledky gravimetrické zkoušky jsou uvedeny v kapitole 3.3 této zprávy.

Z výsledků provedených zkoušek je patrné, že ve vrstvách skladby střešního pláště je uzavřeno velké množství vlhkosti. Pro beton skladby v sondě SS4 lze konstatovat, že je prakticky nasycený vodou.

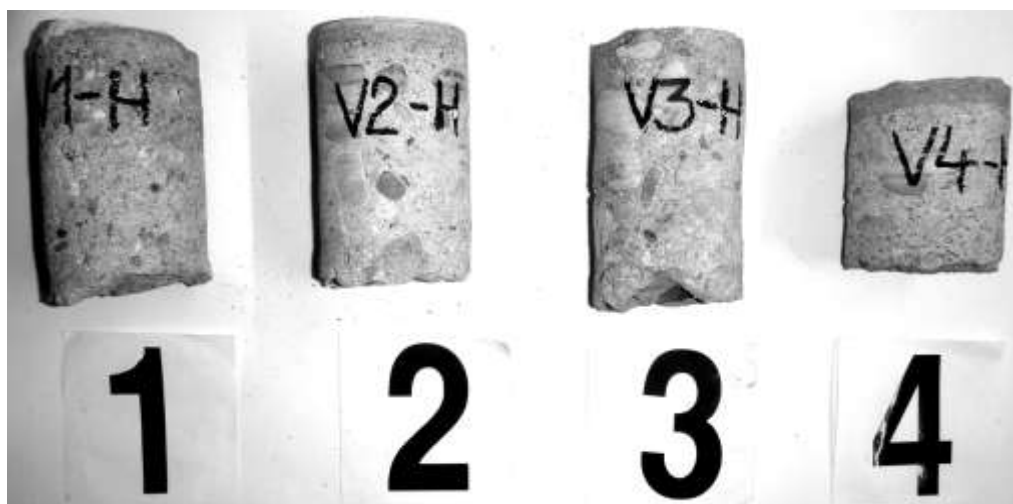
Foto č.3.1: Dokumentace vývrtů pro destruktivní zkoušky pevnosti v tlaku betonu

Rozmístění odběru vzorků je znázorněno ve schématu v příloze č.2a. Vzorky jsou zdokumentovány na fotografii č.3.1
