Příloha č. 6 Fotodokumentace

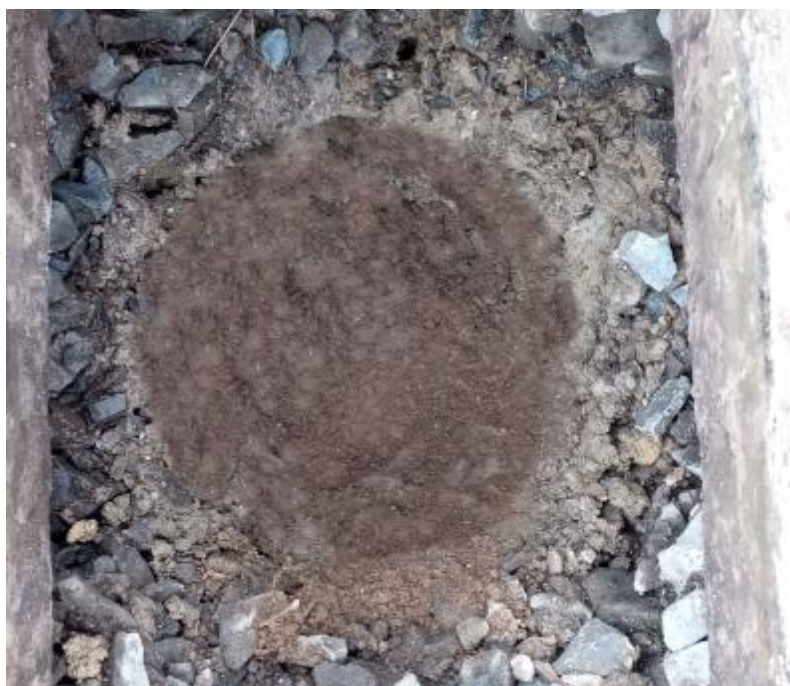
Pohled na dno kopané sondy K1 před realizací SZZ_1 v úrovni po kamenném štětu (přezd P2236 v km 20,712)

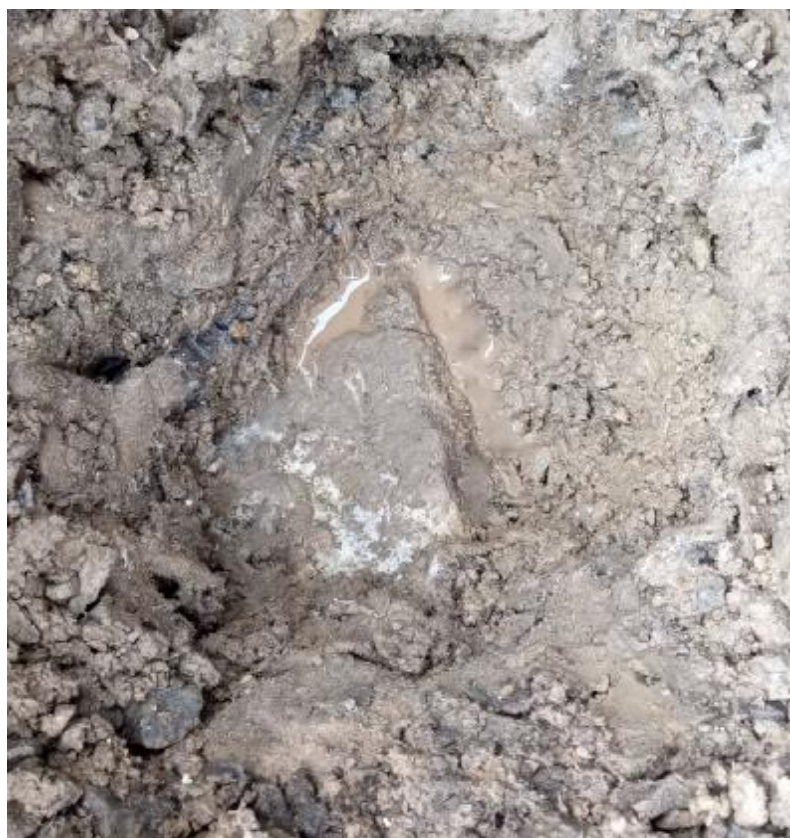
Kamenný štět zastížený v průběhu realizace kopané sondy K1

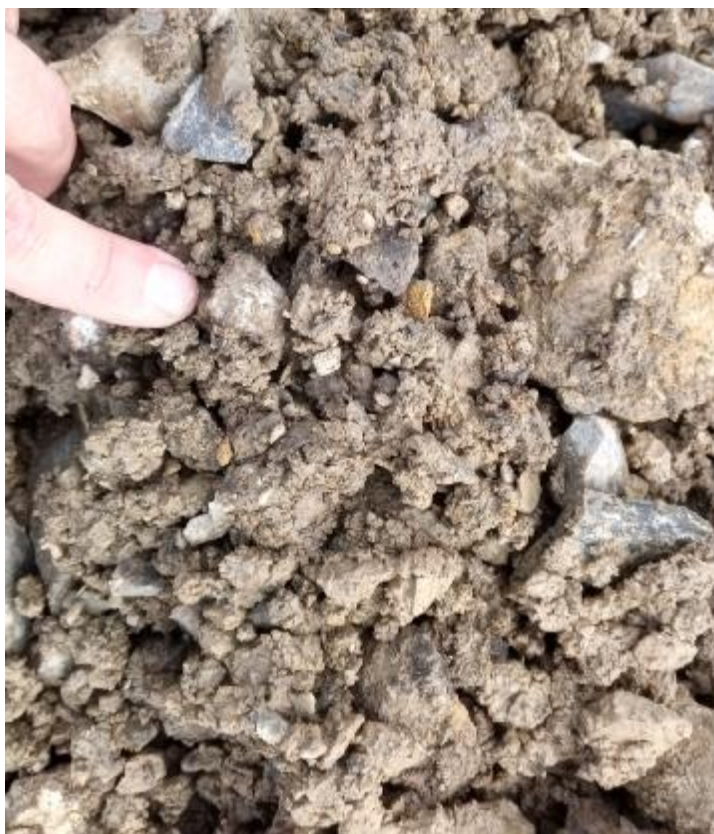
Detail zeminy v podloží štěrkového lože. Pravděpodobně se jedná o znečištěnou štěrkodrt' (jíl kašovitě konzistence)

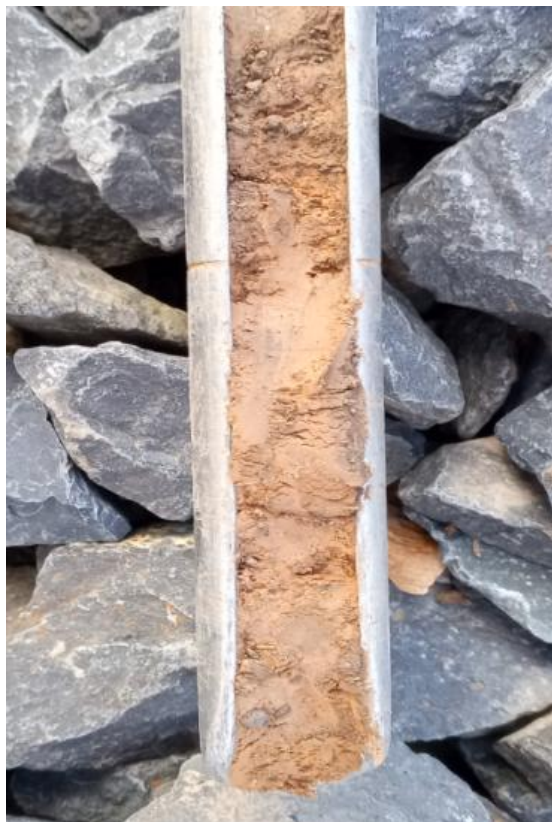
Výnos zarážené sondy z úrovně 1,05 – 1,30m (sprašová hlína tuhé konzistence)

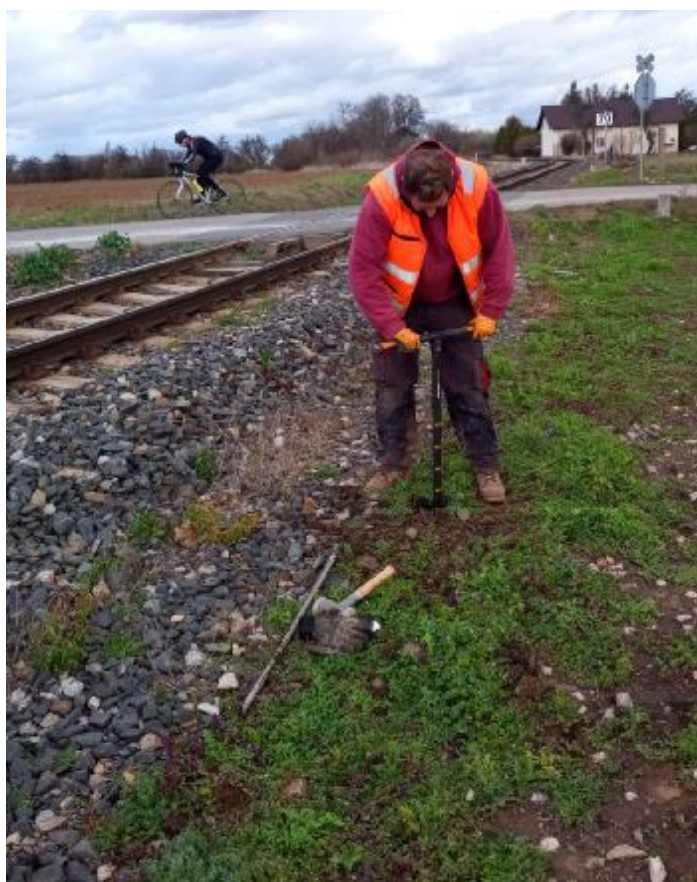
Místo realizace vrtu V1 pro realizaci nálevové zkoušky.
