REKONSTRUKCE TRAŽOVÉHO ÚSEKU
VLKOV U TIŠNOVA - KŘIŽANOV (MIMO)

SO 05-19-02

TÚ Vlkov u Tišnova - Křižanov, Most v km 50,001

STAVEBNĚTECHNICKÝ PRŮZKUM

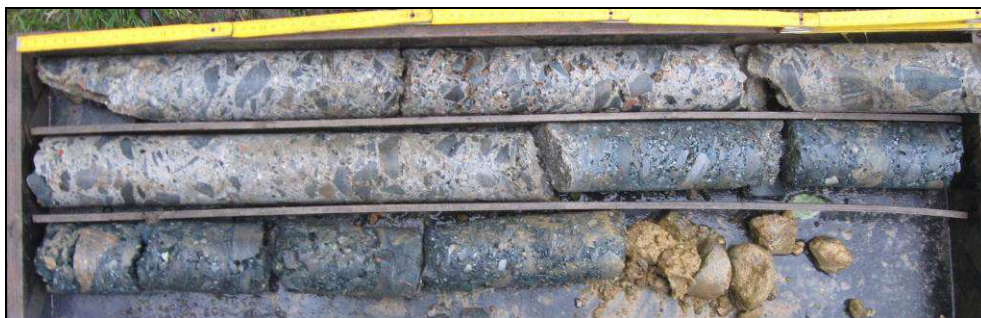
Hloubka [m] ve směru vrtu		
od	do	
0,00	- 2,60	Beton - pevný, nehomogenní, s dostatečným obsahem pojiva, šedý, k bázi vývrtu namodralý, hrubozrnný, pórovitý, lokálně až mezerovitý a nedostatečně hutněný <u>kamenivo</u> : drcené, o velikosti do 4 cm, ojediněle 8 - 12 cm <u>výnos</u> : uloženy kusy jader délky 15 - 60 cm, výnos 100%
2,60	- 3,10	Štěrk jílovitý - ostrohranné a poloopracované úlomky a kameny o velikosti do 8 cm a přes průměr vrtu (obsahu cca 60 - 70%), výplň - jíl písčitý s drobnou drtí a zrny o velikosti do 1 cm, hnědý, výnos 40 %
Odebrané vzorky : J (beton) - 1,60 - 2,60 m, jádro sloučeno s jádrem z vrtu V1		
Vodní tlaková zkouška : -		
Poznámka: základová spára zastižena v hloubce cca 2,60 m

Obr. č. 1 - diagnostický vrt Š1

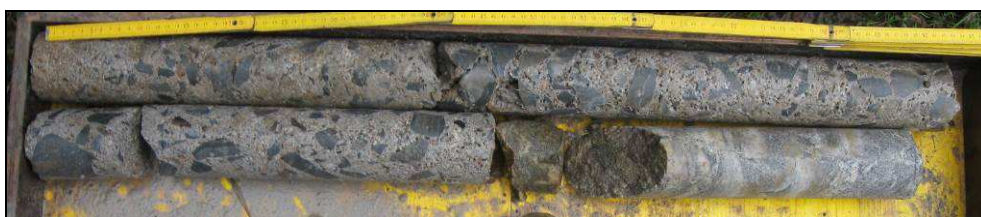
Hloubka [m] ve směru vrtu		
od	do	
0,00	- 1,45	Beton - pevný, nehomogenní, s dostatečným obsahem pojiva, šedý, hrubozrnný, pórovitý, lokálně až mezerovitý a nedostatečně hutněný, <u>kamenivo</u> : drcené, o velikosti do 4 - 6 cm <u>výnos</u> : uloženy kusy jader délky 20 - 60 cm, výnos 100%
1,45		Hydroizolace - zachována částečně
1,45	- 2,00	Zásyp opěry - uloženy kameny a balvany pararuly velikosti až přes průměr vrtu (80 mm), zdravé, kladivem těžce rozbitelné (třída R3), světle až tmavě šedé, mezerovitá výplň vrtáním vyplavena nebo zcela chybí
Odebrané vzorky : J (beton) - 0,50 - 1,20 m, jádro sloučeno s jádrem z vrtu Š1		
Vodní tlaková zkouška : -		
Poznámka : rub opěry zastižen v hloubce cca 1,45 m

Obr. č. 2 - diagnostický vrt V1

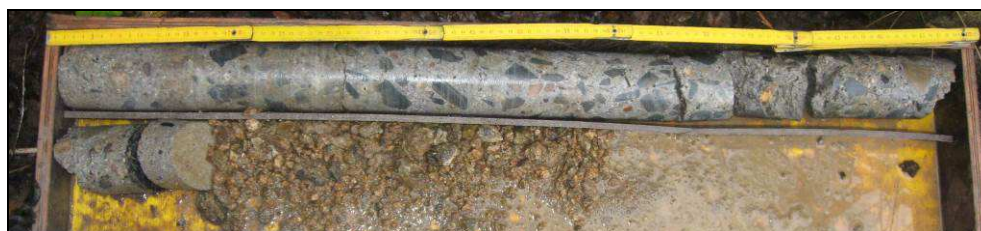
od do
0,00 - 1,10**Beton** - většinou pevný, nehomogenní, šedý, hrubozrnný, nerovnoměrně pórovitý, v intervalu 0,75 - 1,10 m křehký až rozpadavýkamenivo: drcené, o velikosti do 4 cmvýnos: uloženy kusy jader délky 5 - 40 cm, výnos 100%

Hydroizolace - asfaltová, tl. cca 5 mm

Poznámka : rub klenby zastižen v hloubce cca 1,10 m

Obr. č. 3 - diagnostický vrt K1

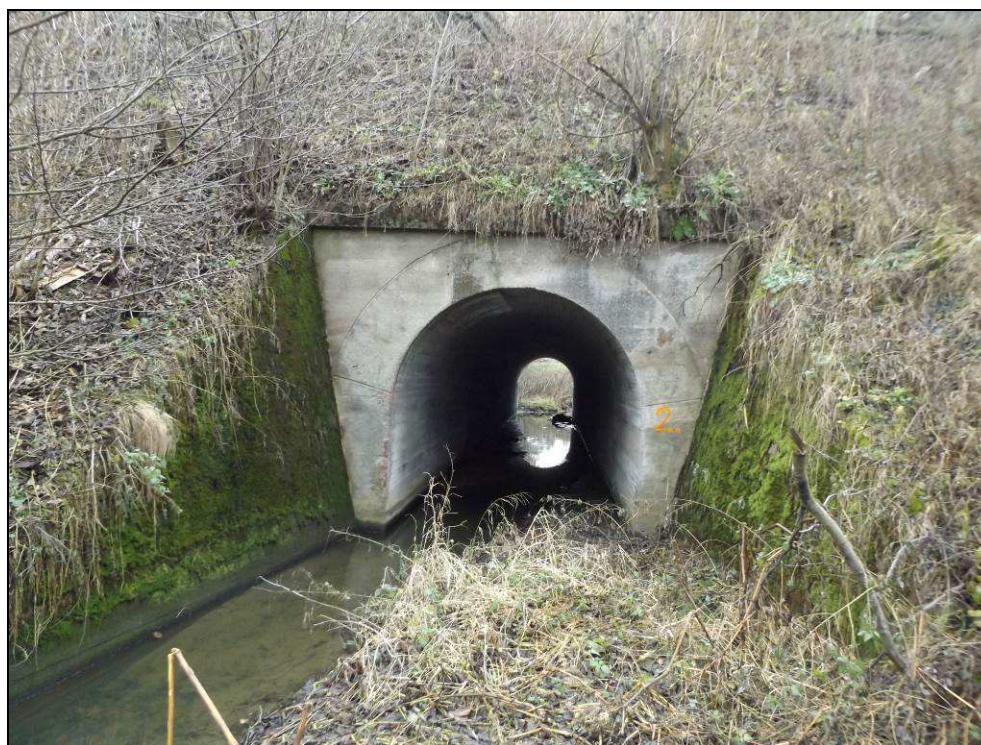
Obr. č. 3 - pohled na objekt zleva

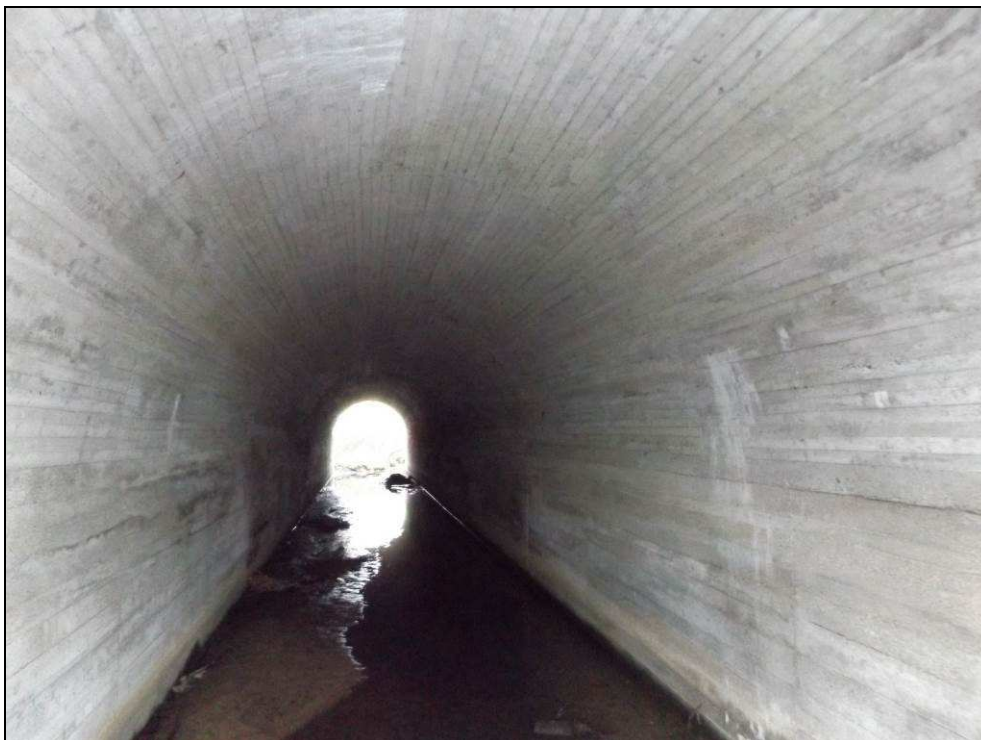
Obr. č. 4 - pohled na nosnou konstrukci (klenbu) a SS obou opěr objektu

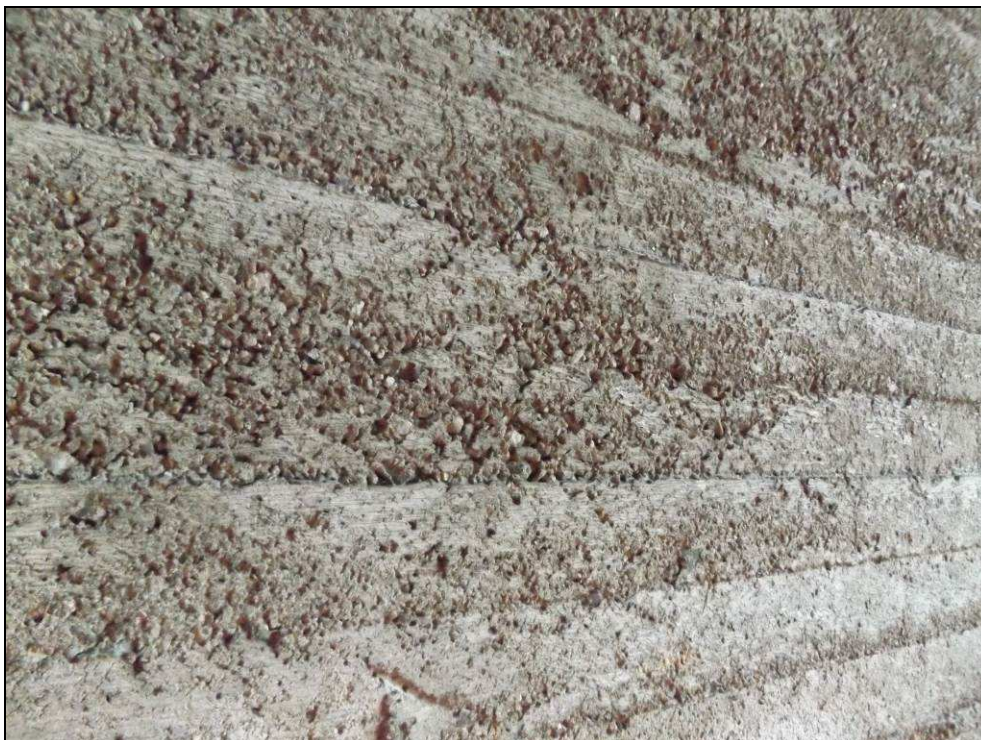
- SS obou opěr všech dílčích částí je provedena z prostého, monolitického betonu
- beton je v líci, na základě ATM, pevný a zdravý. Lokálně jsou v líci patrné drobné opady betonu do hl. cca 5 mm (cca 1% plochy).

Obr. č. 5 - pohled na drobné opady betonu do hl. cca 5 mm v líci vybrané opěry objektu

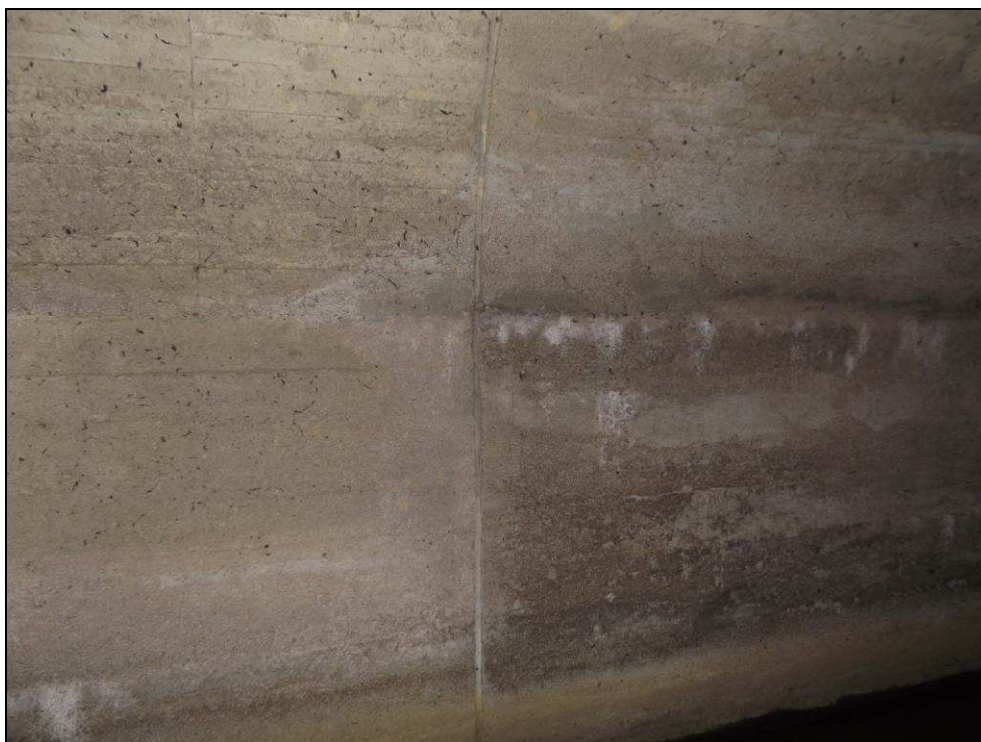
- dilatační spáry dosahují tloušťky cca 20 mm, jsou vyplněny pevnou a zdravou cementovou maltou. Dilatačními spárami neprosakuje voda.
- křídla objektu jsou šikmá, provedena z betonu, porostlá mechy a jsou bez poruch

Obr. č. 6 - pohled na vybranou dilatační spáru objektu vyplněnou pevnou a zdravou cementovou maltou

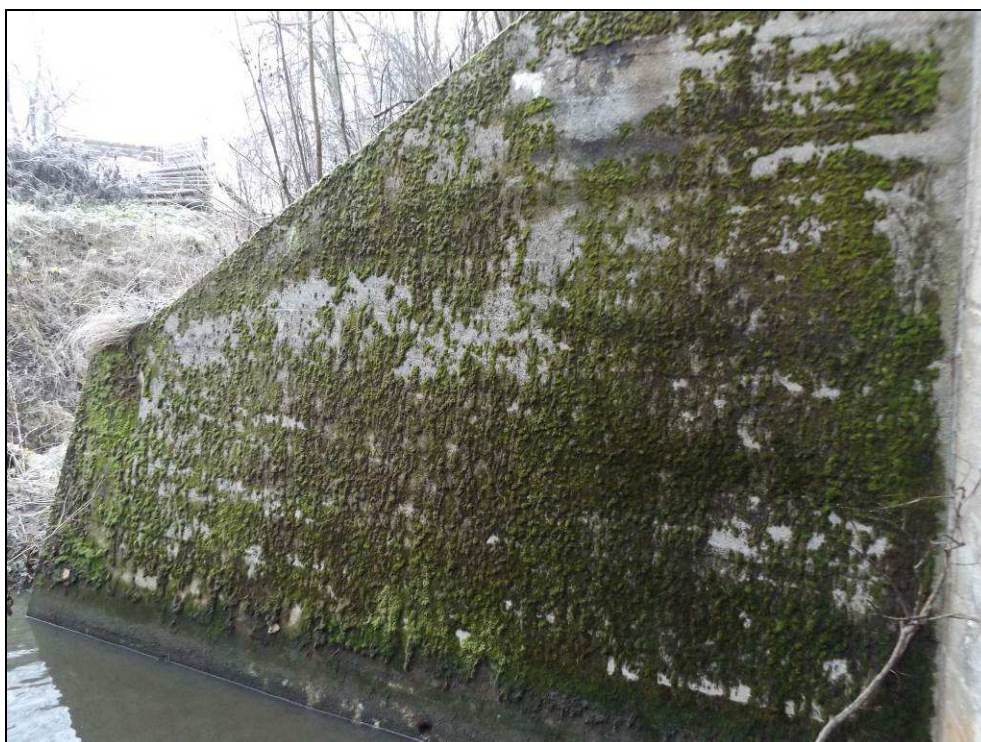
Obr. č. 7 - pohled na šikmá křídla objektu porostlá mechem

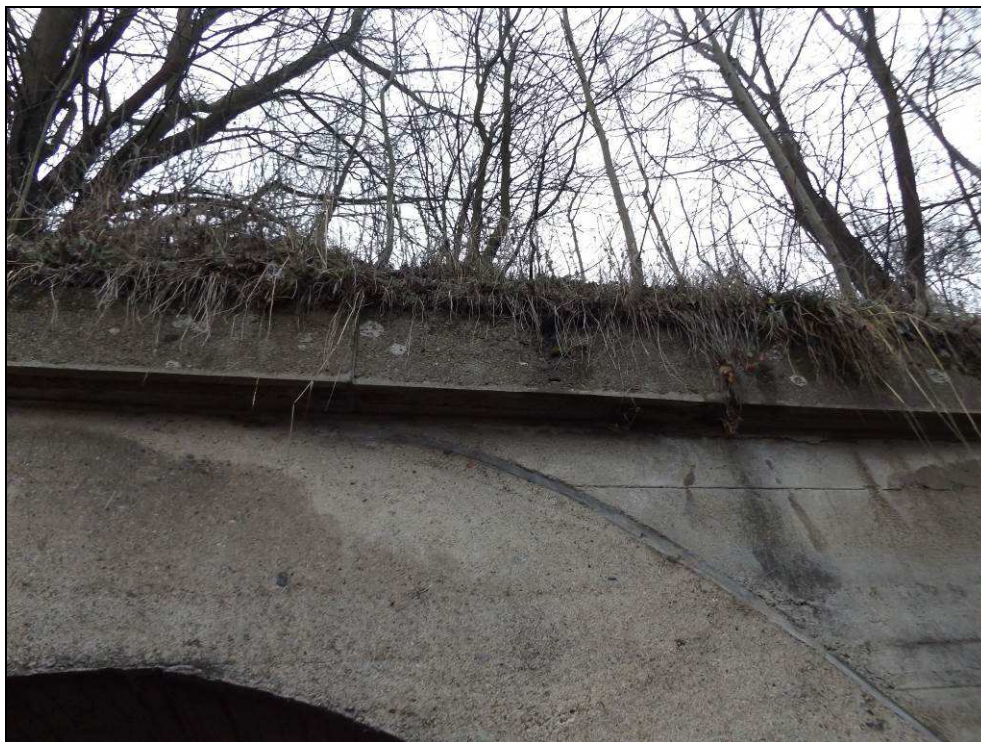
- čela objektu jsou z betonu, líc obou čel je s cementovou omítkou, která je pevná a bez poruch.
- římsy tvoří betonové, prefabrikované tvarovky. Beton tvarovek je v líci pevný a zdravý, ojediněle s opady do hl. až 4 cm a pokračující korozí betonu.

Obr. č. 8 - pohled na betonové „tvarovky“ vybrané římsy objektu
