REKONSTRUKCE TRAŽOVÉHO ÚSEKU  
VLKOV U TIŠNOVA - KŘIŽANOV (MIMO)

**SO 05-19-13**

**TÚ Vlkov u Tišnova - Křižanov, Most v km 55,354**

**STAVEBNĚTECHNICKÝ PRŮZKUM**

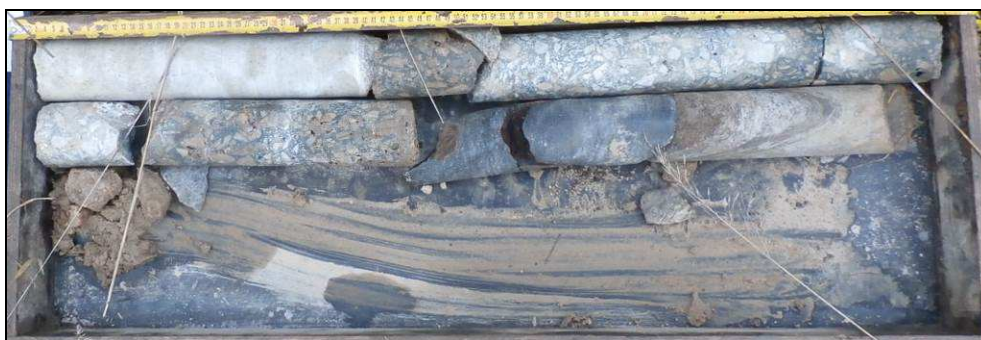
- vnitřní beton opěry Křižanov je dle makroskopické dokumentace vrtů V1 a Š1, nehomogenní, spíše pevný, pórovitý, lokálně mezerovitý a nedostatečně hutněný

- tloušťka opěry Křižanov je v místě vrtu V1 cca **1,45 m**
- základová spára opěry Křižanov je v místě vrtu Š1 cca **7,70 m** pod spodním lícem NK

**Obr. č. 1** - diagnostický vrt V1.

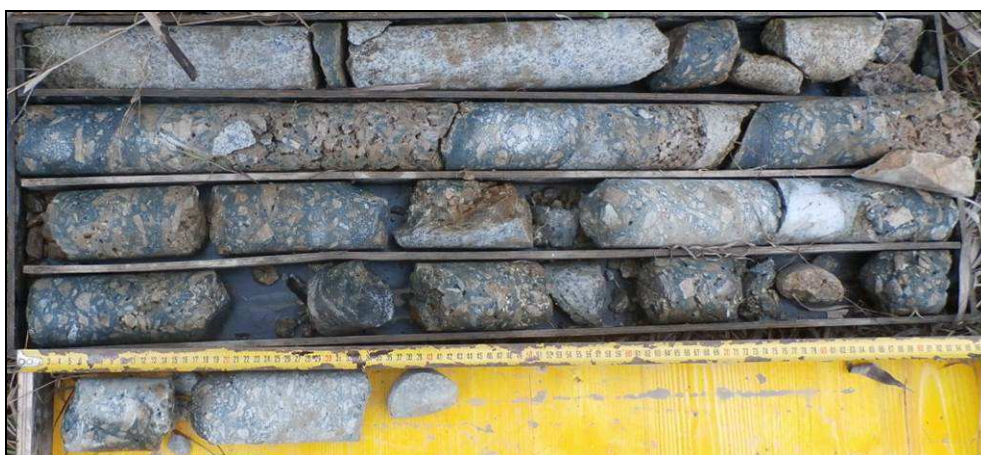
**Obr. č. 2** - diagnostický vrt Š1.

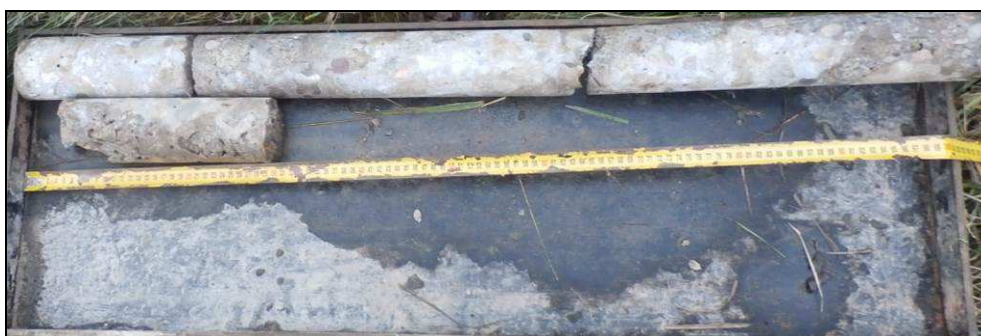
**Beton** - vyztužený, spíše homogenní, pevný, s dostatečným obsahem pojiva, světle šedý, hrubozrnný, pórovitý, lokálně mezerovitý a nedostatečně hutněnývýztuž: zastižena v 0,32, 0,62 a 1,02 m, ocelová výztuž typ „roxor“ s rozměrem tyče přibližně D= 35 mmkamenivo: říční, o vel. do cca 3 cmvýnos: v podobě kusů jader dl. 25-40 cm, výnos 100%

**Obr. č. 3** - diagnostický vrt N1.

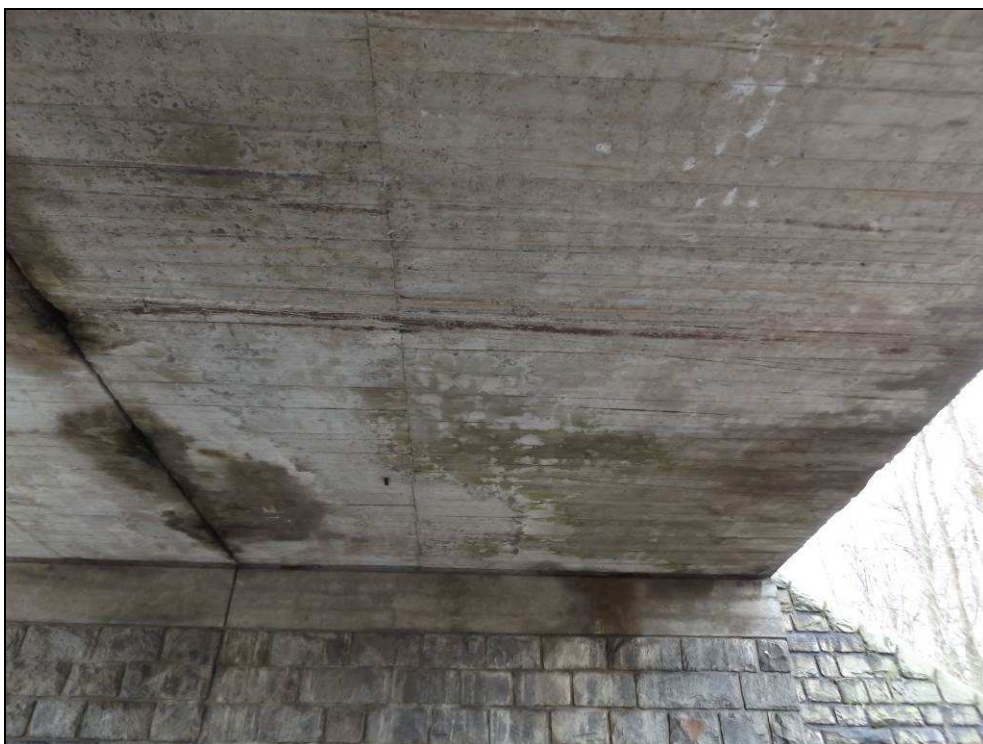
- NK tvoří železobetonová, monolitická deska, rozdělena dilatační spárou na dvě identické části
- beton je ve spodním líci pevný, bez projevů opadů. Lokálně je ve v líci vytríděný - pravděpodobně způsobeno nedokonalým hutněním při realizaci.
- beton je v líci čel NK kryt cementovou omítkou tl. cca 5 mm, která je lokálně porušena a opadáva
- vnitřní beton je, na základě makroskopického popisu vrtu N1, spíše homogenní, pevný, s dostatečným obsahem pojiva, pórovitý, lokálně mezerovitý a nedostatečně hutněný
- dilatační spárou mezi levou a pravou částí NK prosakuje voda

**Obr. č. 6** - pohled na vybranou část NK. Levá část fotografie zachycuje průsaky vody dilatační spárou.

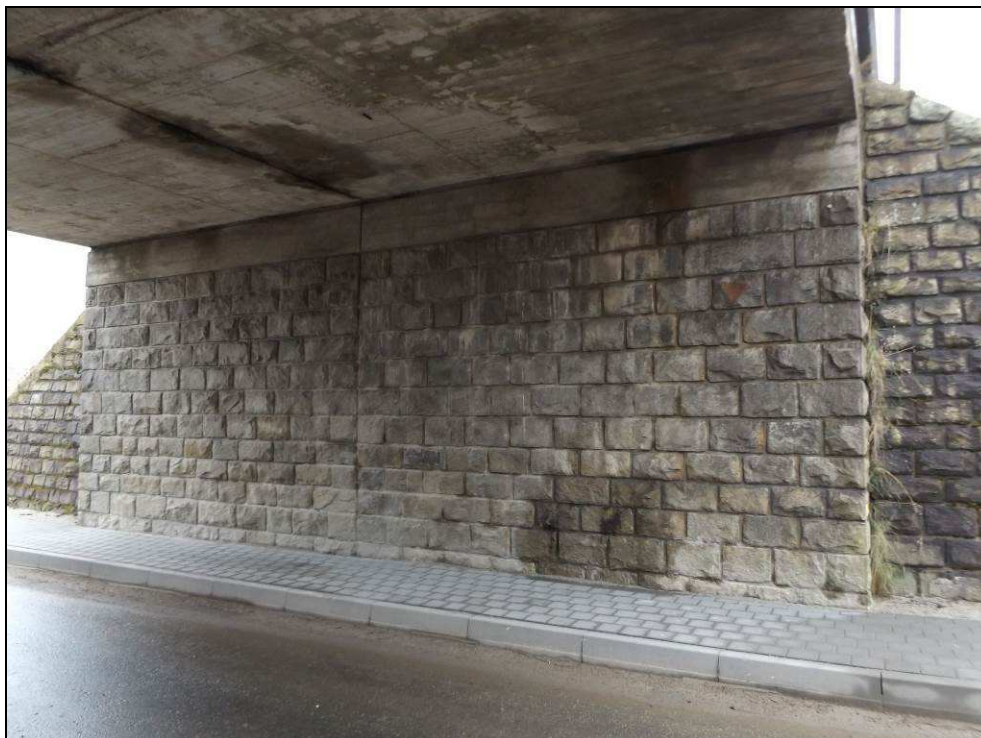
- SS obou opěr je provedena z prostého betonu, který je v líci krytý kamenným zdívem, které je v líci řádkové a pojené maltou
- kameny jsou kvádry tvrdých a zdravých granitoidů. Spárování je většinou zachované, lokálně popraskané a vypadané. Místy spárováním prosakuje voda. Vnitřní pojivo tvoří, na základě diagnostického vrtu Š1, zcela zvětralá malta.

**Obr. č. 7** - pohled na vybranou opěru objektu. V pravé části fotografie jsou zachyceny průsaky vody skrze spárování.

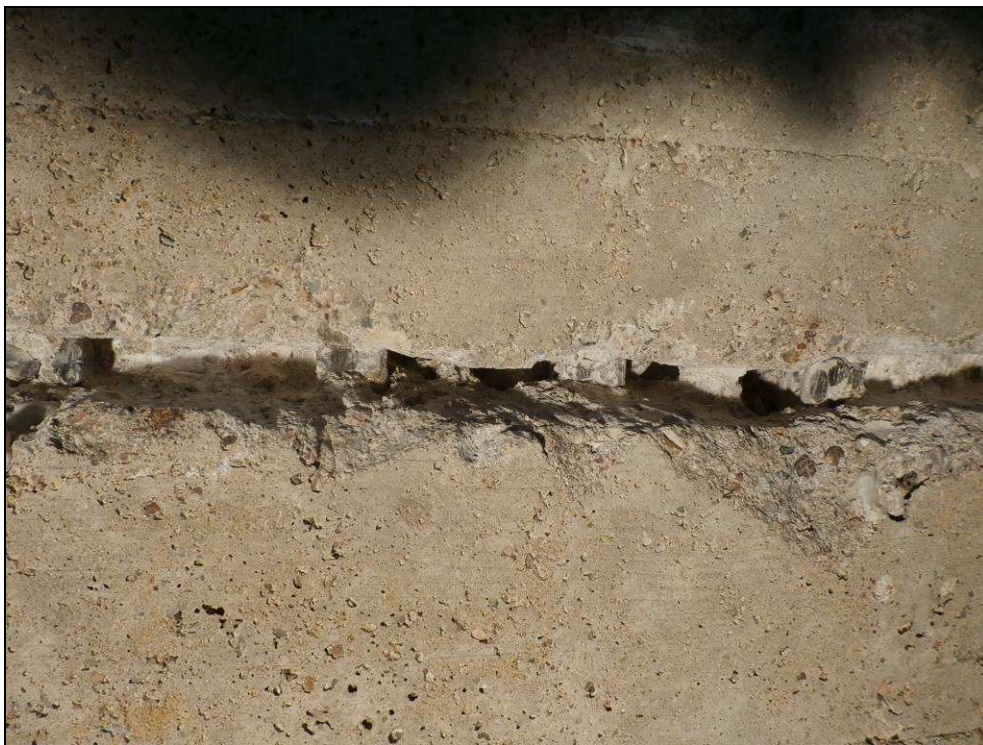
- sondou do spodního líce NK byla ověřena klasická tvarovaná výztuž typu 10 512 „ROXOR“ o šířce prutu cca 27,5 mm, které odpovídá rozměr tyče D=35 mm, (viz schéma v příloze) s průměrnou roztečí mezi stranami cca 108,2 mm, což odpovídá cca 9,2 profilů / bm.
- výztuž není zasažena korozí

**Obr. č. 8** - detailní pohled na sondu do spodního líce NK pro ověření výztuže - ocelová tvarovaná výztuž typu „ROXOR“ 10512 s rozměrem tyče D= 35 mm.

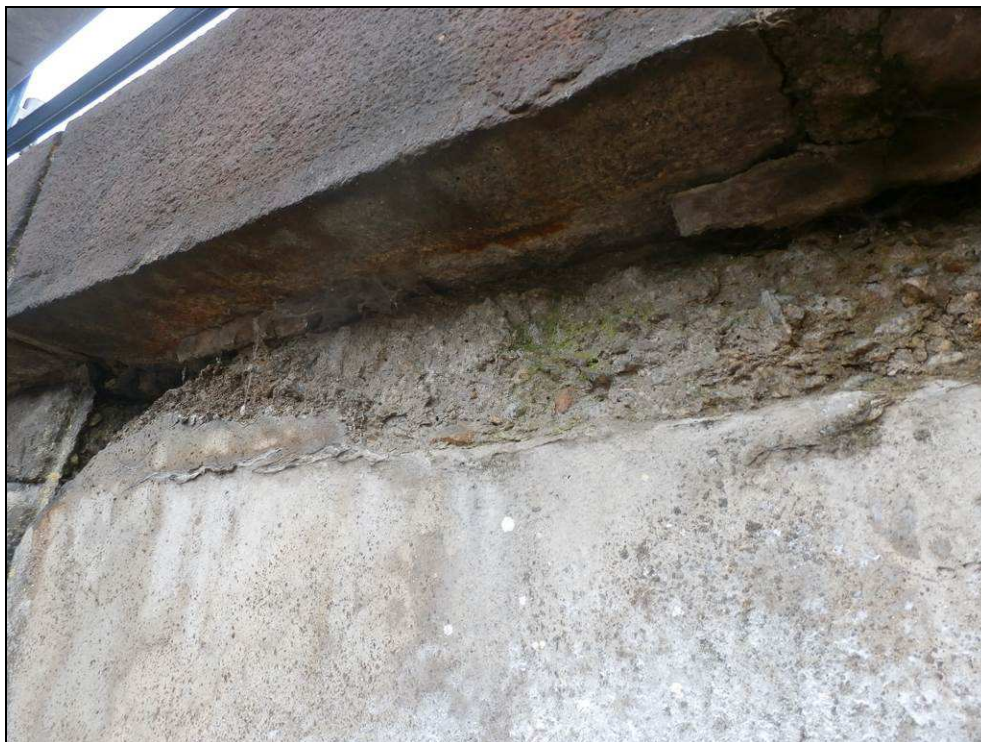
**Obr. č. 9** - detailní pohled na degradovaný beton v oblasti kontaktu s římsou objektu.

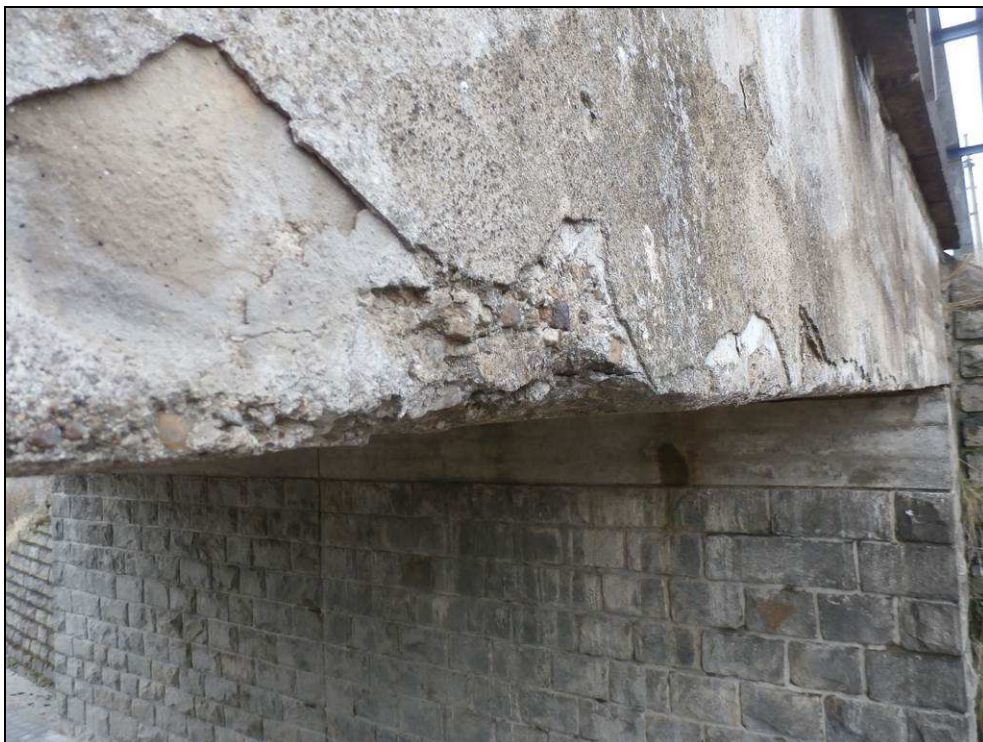
**Obr. č. 10** - detailní pohled na opady omítky na čelech NK.

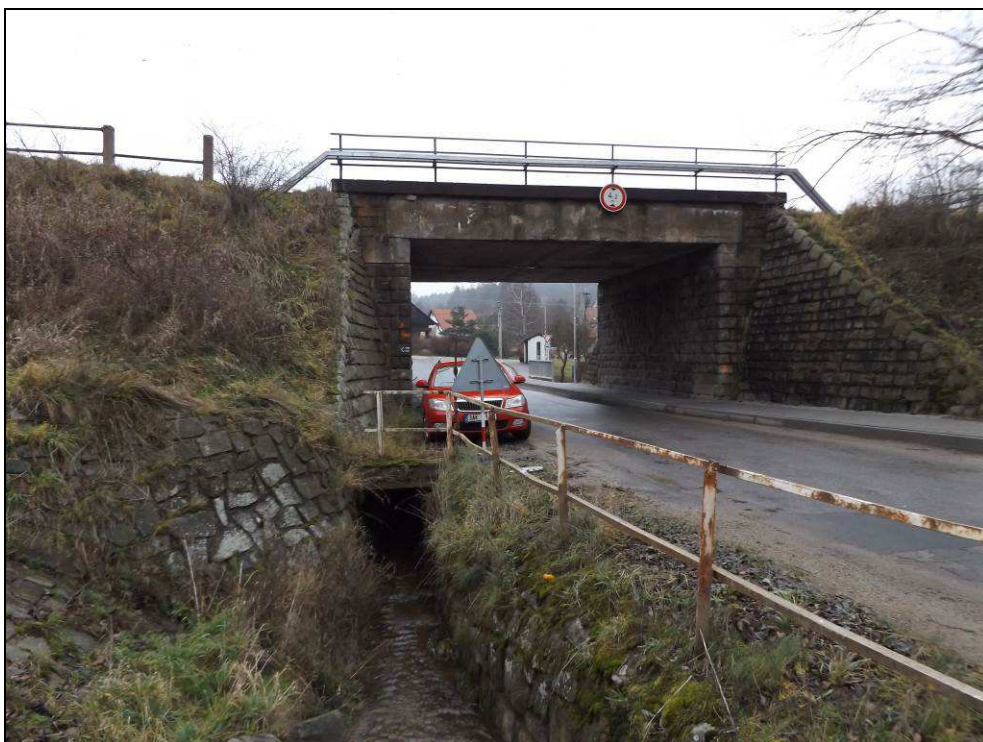
- na straně přiléhající k vozovce je stěna koryta vodoteče z kamenného zdiva, které je v líci řádkové. Kvádry jsou tvrdé a zdravé granitoidy, vyspárování je většinou zachované, lokálně popraskané a vypadané.

**Obr. č. 11** - pohled koryto vodoteče před vtokem pod objekt.

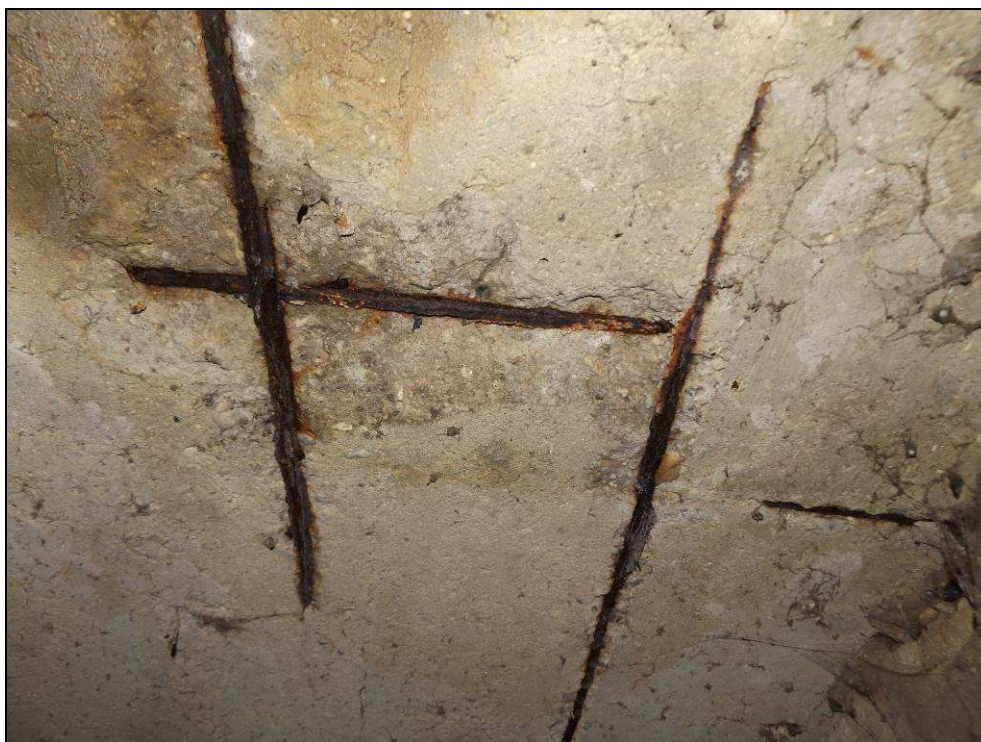
- nad korytem se nachází NK tvořena železobetonovou deskou. Beton je v líci většinou pevný, lokálně porušený, s opady do hl. až 20 mm (cca 10% plochy).

- v místech opadů je odhalena výztuž, která je postižena celoplošnou povrchovou a hloubkovou korozi
- fotodokumentace je uvedena v příloze

**Obr. č. 13** - detailní pohled na spodní líc NK nad korytem vodoteče.
