REKONSTRUKCE TRAŽOVÉHO ÚSEKU  
VLKOV U TIŠNOVA - KŘIŽANOV (MIMO)

**TÚ Vlkov u Tišnova - Křižanov, Most v km 58,510**

**STAVEBNĚTECHNICKÝ PRŮZKUM**

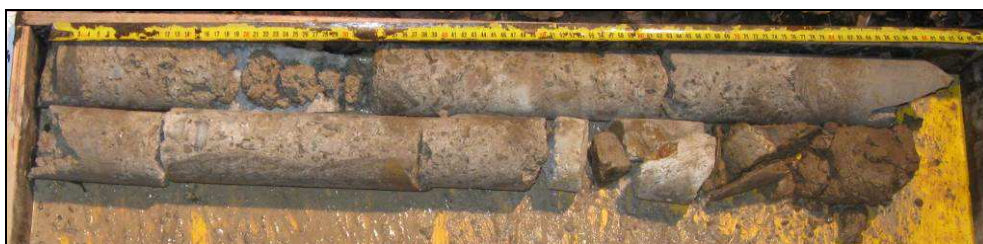
**Obr. č. 1** - diagnostický vrt V1.

- tloušťka opěry Vlkov je v místě vrtu V1 cca **1,50 m**
- základová spára opěry Vlkov je v místě vrtu Š1 cca **6,50 m** pod spodním lícem vrcholu klenby
- tloušťka klenby je v místě vrtu K1 cca **1,00 m**
- podrobné informace o charakteru zastižených materiálů v konstrukci prezentujeme v dokumentaci diagnostických vrtů v příloze a v části vizuální prohlídka

| Hloubka [m]<br>ve směru vrtu | | |
|--|---|---|
| 0,32 | - 1,50 | <b>Beton</b> - nehomogenní, spíše pevný, se středním obsahem pojiva, šedý, hrubozrnný, pórovitý, slabě nerovnoměrně mezerovitý<br><u>kamenivo</u> : drcené, o vel. do cca 3 cm, lokálně až přes průměr vrtu (80 mm)<br><u>výnos</u> : v podobě kusů jader dl. 3-30 cm, výnos 100% |
| Poznámka : rub opěry zastižen v hloubce cca 1,50 m | | |

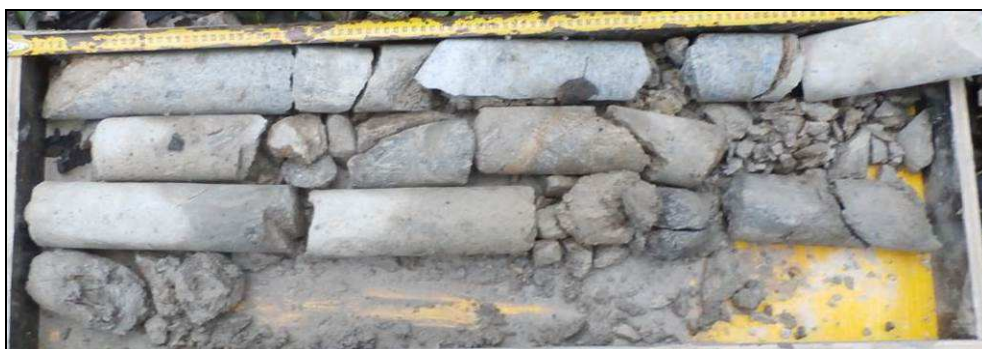
**Obr. č. 2** - diagnostický vrt Š1.

| Hloubka [m]<br>ve směru vrtu | | |
|--|---|--|
| 0,85 | - 3,10 | <b>Beton</b> - nehomogenní, spíše pevný, se středním obsahem pojiva, šedý, hrubozrnný, pórovitý, slabě mezerovitý<br>- v 1,8-2,0 a 2,6-2,8 m - rozvrtaný, křehký, pravděpodobně s nízkým obsahem pojiva a mezerovitý, nedostatečně hutněný<br><u>kamenivo</u> : drcené, o vel. do cca 3 cm, lokálně až přes průměr vrtu (80 mm)<br><u>výnos</u> : v podobě kusů jader dl. 5-30 cm (80%) a rozvrtaných úlomků betonu o vel. do cca 5 cm (20%), výnos 100% |
| Poznámka : základová spára zastižena v hloubce cca 3,10 m | | |

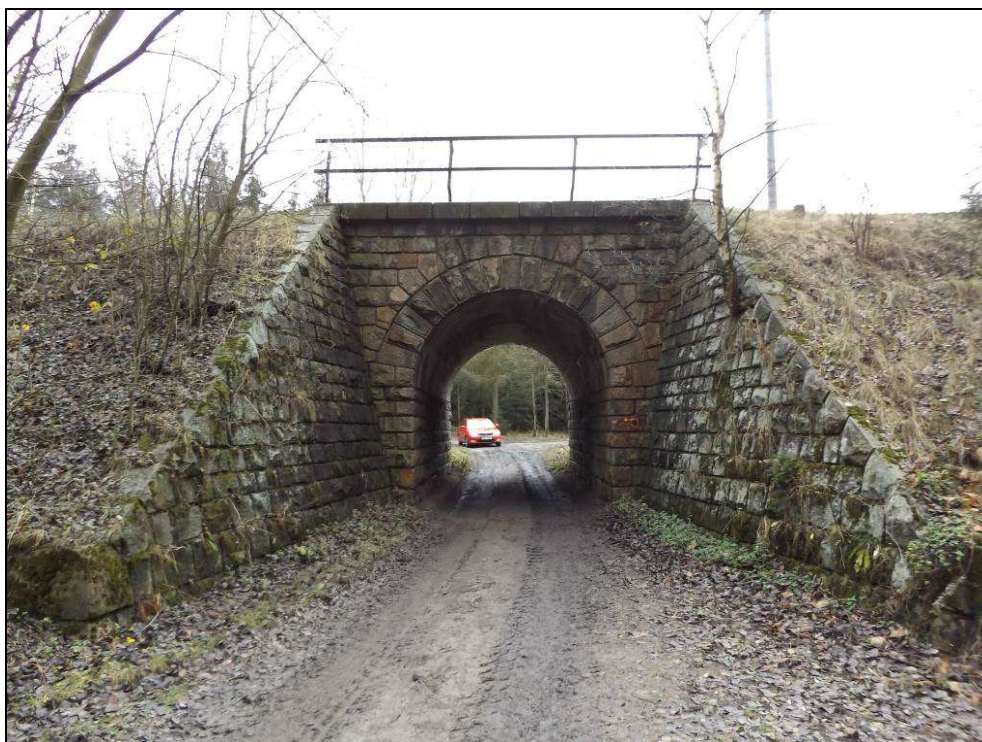
**Obr. č. 5** - pohled na objekt zprava.

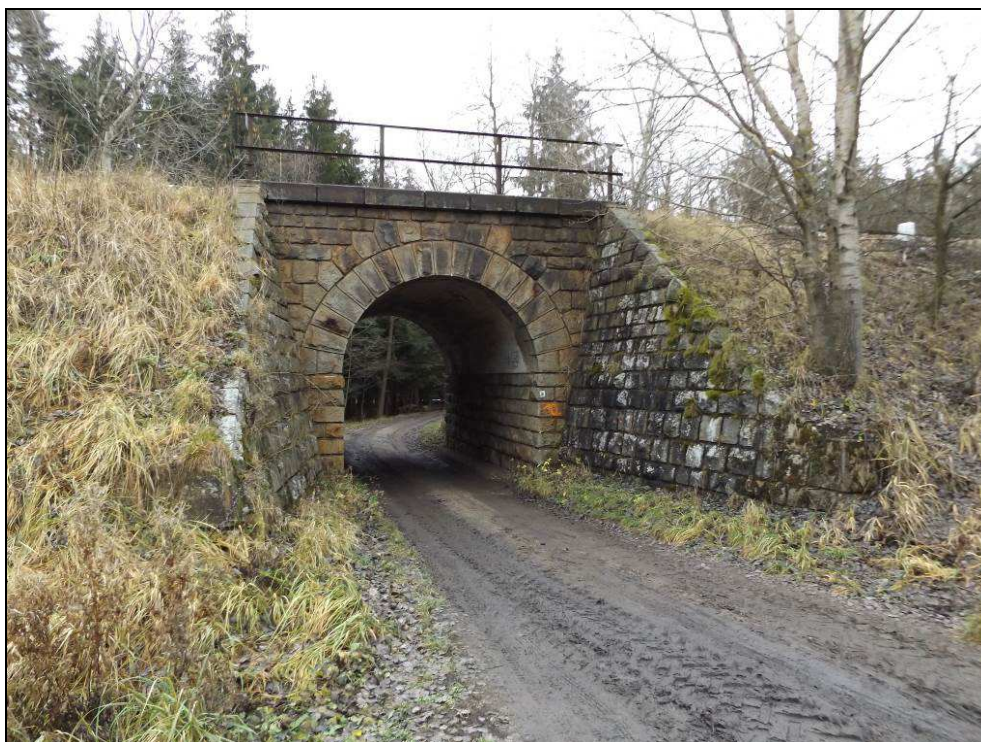
**Obr. č. 6** - pohled na objekt zleva.

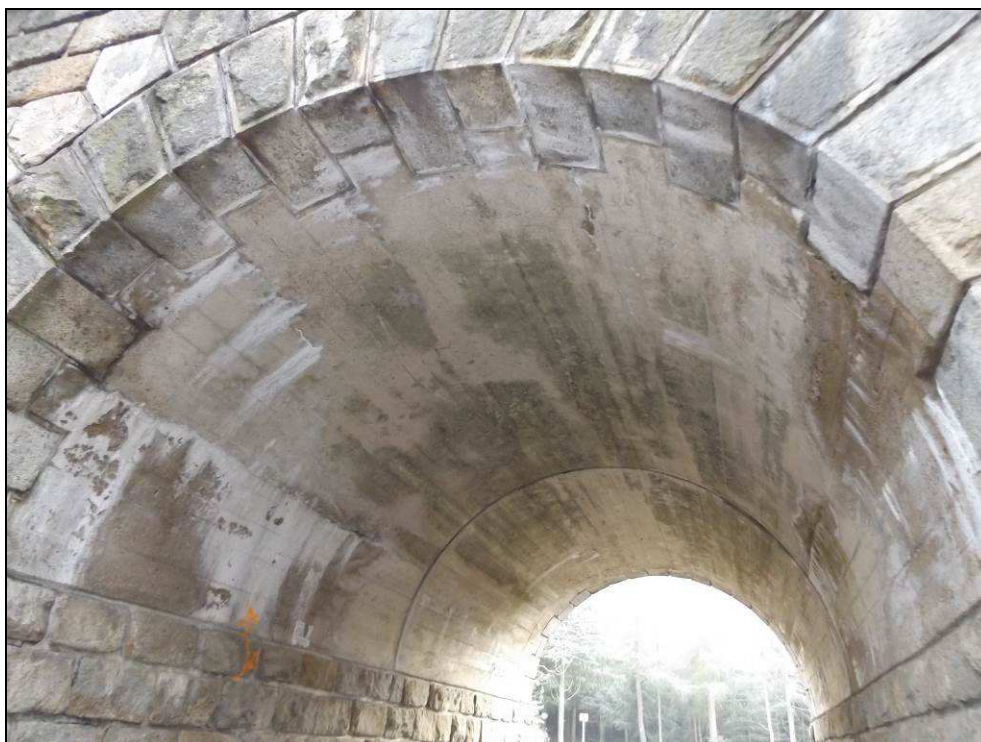
v oblasti pracovních spár vzniklých v důsledku nevhodného ukládání betonu při realizaci NK - těmito místy prosakuje voda a na povrchu betonu dochází k utváření karbonátových usazenin vyloučených z pojiva.

**Obr. č. 7** - pohled na NK objektu. V levé části fotografie jsou patrné průsaky vody s tvorbou karbonátových usazenin v líci betonu.

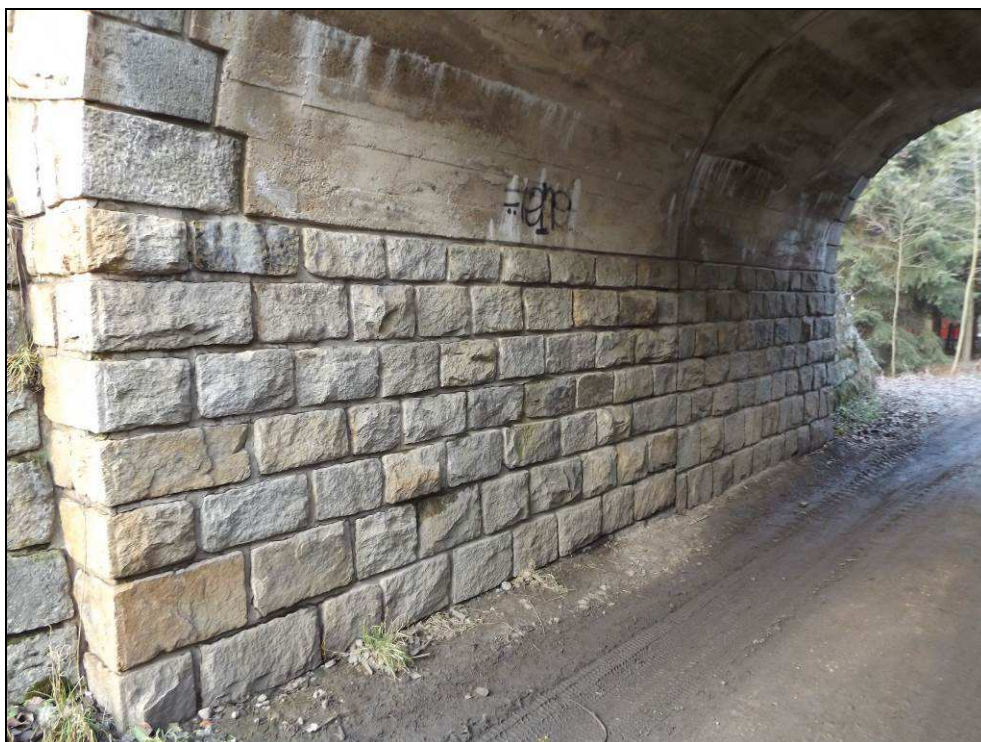
- SS obou opěr je provedena z prostého betonu, který je v líci krytý kamenným zdivem
- kamenné zdivo je v líci řádkové, pojené maltou. Kameny jsou tvrdé, zdravé až navětralé granitoidy. Spárování je většinou zachovalé, lokálně popraskané, popřípadě vypadané (25 %). Vnitřní pojivo tvoří zcela až silně degradovaná malta.

**Obr. č. 8** - pohled na SS vybrané opěry objektu.

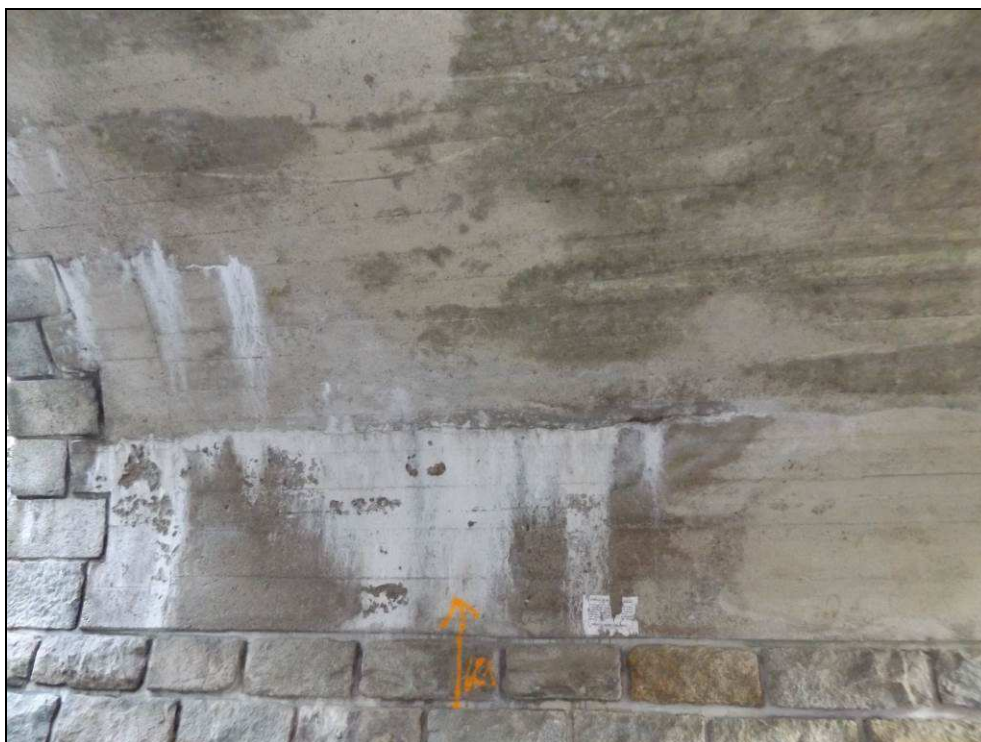
**Obr. č. 9** - detailní pohled na průsaky vody skrze beton klenby.

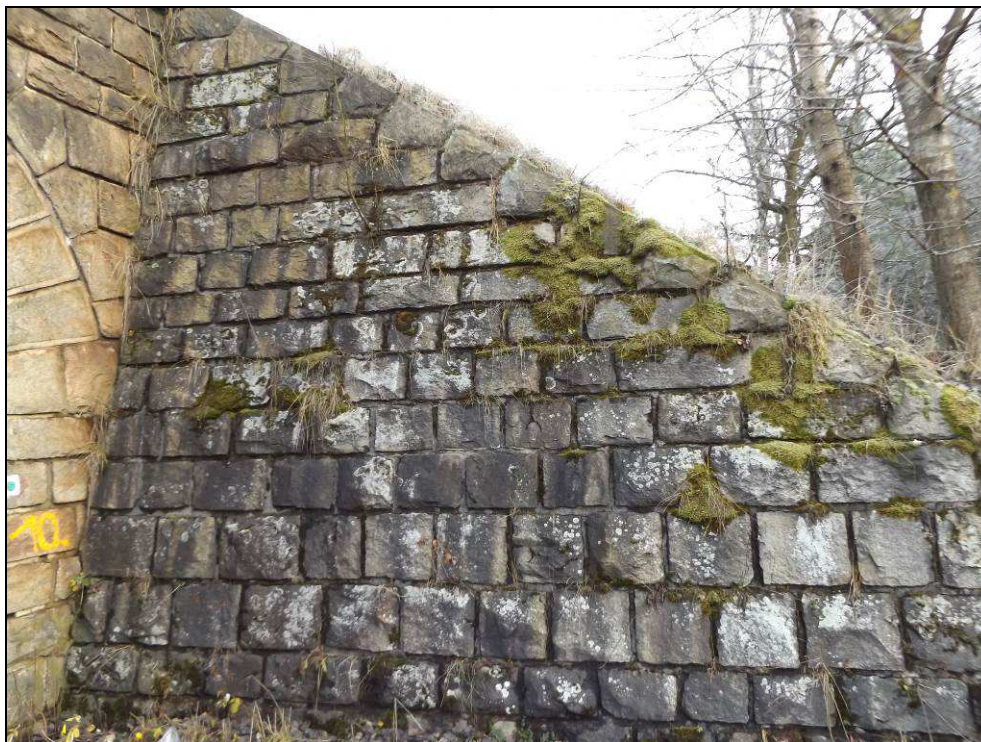
**Obr. č. 10** - pohled na vybrané křídlo objektu.

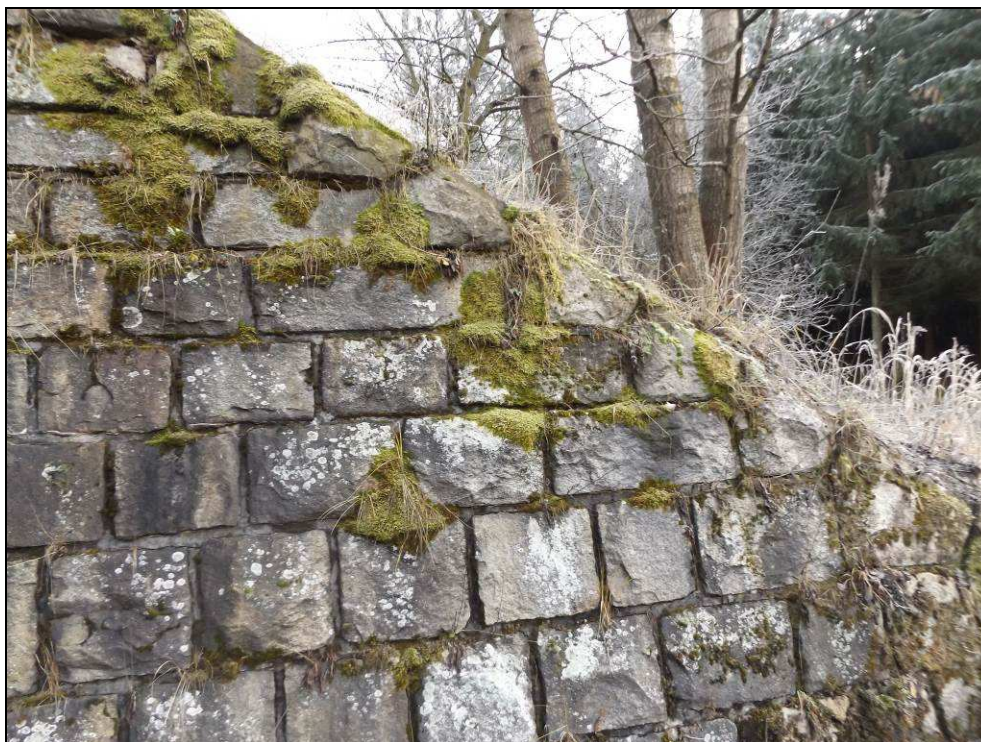
- vnitřní beton opěry Vlkov je, na základě makroskopického popisu vrtu V1 a Š1, nehomogenní, pórovitý a slabě mezerovitý
- křídla objektu jsou šikmá, provedena z kamenného zdiva, které je v líci řádkové, pojené maltou. Kameny jsou tvrdé, zdravé až navětralé kvádry granitoidů. Spárování je většinou zachovalé, místy popraskané, popř. vypadané. V místech vypadaného spárování se nachází zcela degradovaná malta. Horní řady kamenných kvádrů je, u vybraných křídel, rozvolněná a s vypadaným spárováním.

**Obr. č. 11** - detailní pohled na rozvolněné kamenivo zdiva v horní části vybraného křídla objektu - spárování je vypadané, spáry jsou zarostlé mechem.
