REKONSTRUKCE TRAŤOVÉHO ÚSEKU
VLKOV U TIŠNOVA - KŘÍŽANOV (MIMO)

SO 05-19-24
TÚ Vlkov u Tišnova - Křižanov,
Propustek v km 60,937

STAVEBNĚTECHNICKÝ PRŮZKUM

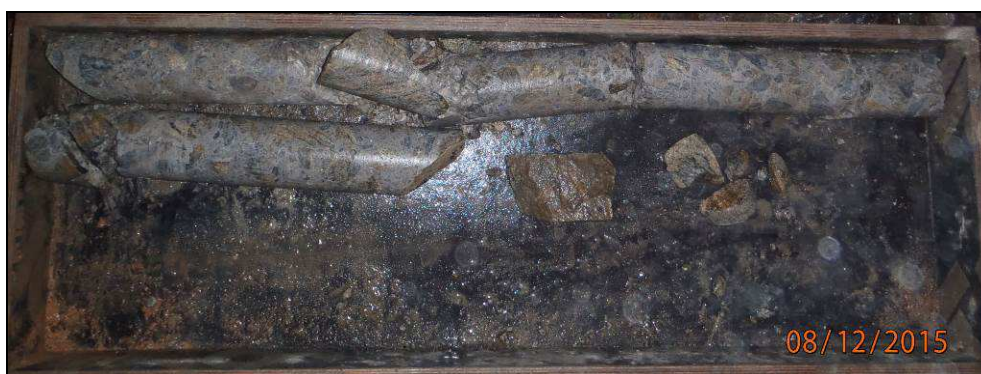
Obr. č. 1 - diagnostický vrt V1.

Objekt: Propustek v ev. km 60,937**Sonda : V1**

Lokalizace vrtu : opěra Křižanov
Výška ústí vrtu : 0,80 m pod vrcholem klenby
Úklon vrtu od svislé : 90° (45° od roviny opěry)

Beton - nehomogenní, pevný, s dostatečným obsahem pojiva, šedý, hrubozrnný, nerovnoměrně pórovitý

Poznámka : rub opěry zastižen v hloubce cca 1,30 m, v intervalu 1,30-1,40 propad vrtného nářadí

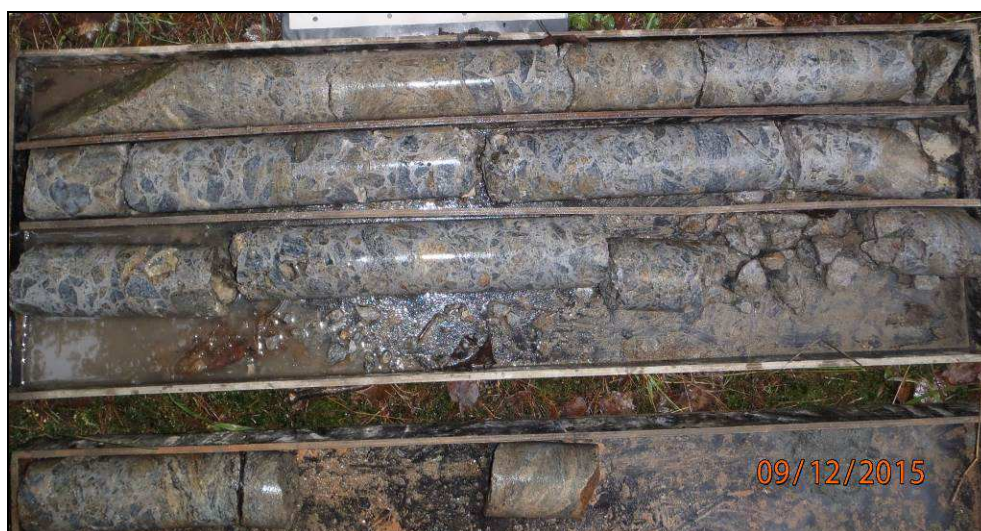
Obr. č. 2 - diagnostický vrt Š1.

Objekt: Most v ev. km 60,835**Sonda : Š1**

Lokalizace vrtu : opěra Křižanov, vrtáno z čela opěry
Výška ústí vrtu : 0,50 m pod vrcholem klenby
Úklon vrtu od svislé : 20°

Beton - nehomogenní, pevný, s dostatečným obsahem pojiva, šedý, hrubozrnný, nerovnoměrně pórovitý, lokálně slabě mezerovitý (pravděpodobně nedostatečně hutněný)

- v 2,60-2,80 m - křehký, s nízkým obsahem pojiva, pravděpodobně silně mezerovitý a nedostatečně hutněný

Poznámka : základová spára zastižena v hloubce cca 3,30 m

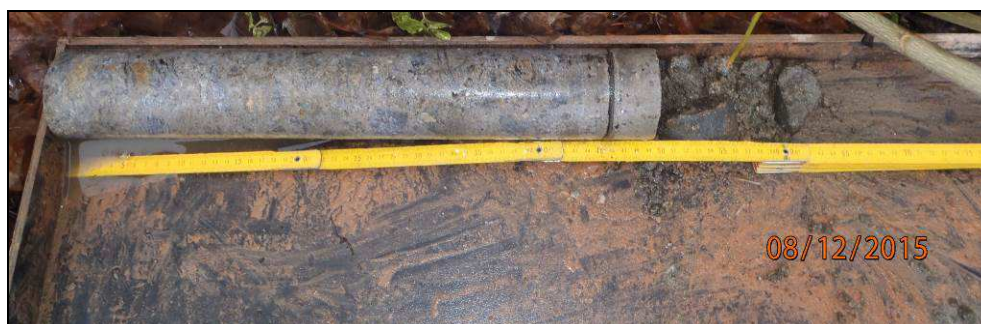
Obr. č. 3 - diagnostický vrt K1.

Objekt: Most v ev. km 60,835**Sonda : K1**

Lokalizace vrtu : vrt do vrcholu klenby

Beton - nehomogenní, pevný, s dostatečným obsahem pojiva, šedý, hrubozrný, pórovitýkamenivo: drcené, o vel. do cca 4 cmvýnos: v podobě kompaktního kusu jádra dl. 0,45 cm, výnos 100%

Hydroizolace - asfaltová, tl. cca 3 mm

Poznámka : rub klenby zastižen v hloubce cca 0,45 m

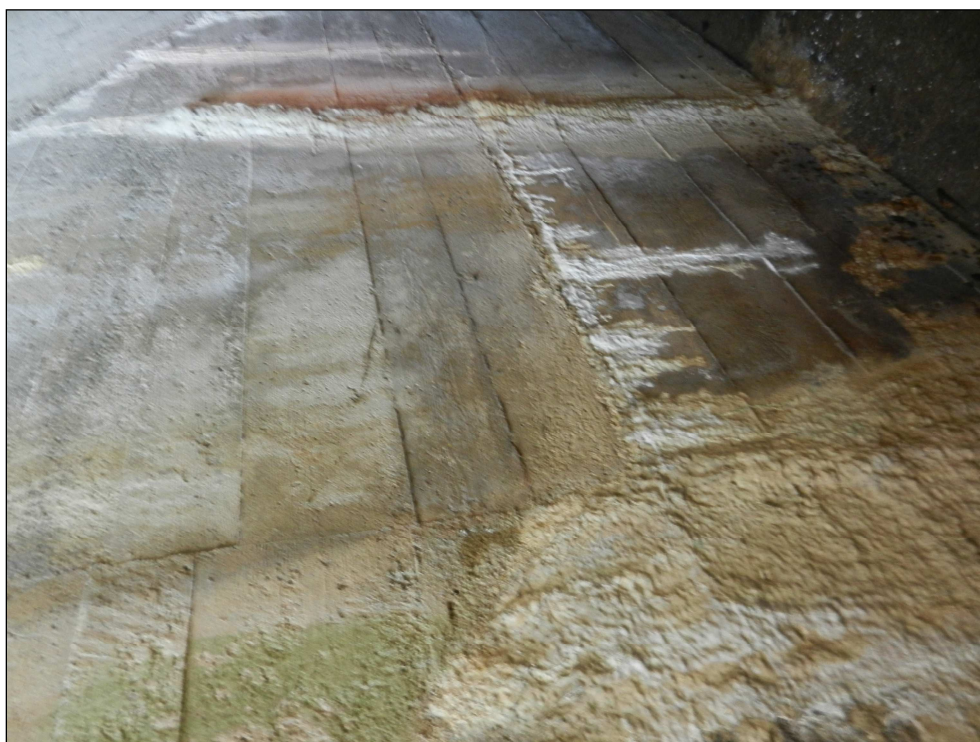
- SS obou opěr je provedena z monolitického betonu
- beton je v líci většinou suchý, zdravý a pevný (ATM)
- lokálně, zejména v pravé části SS - na straně nátoky z rybníka Horní Kozlov, se v líci vyskytují opady betonu do hl. cca 4 cm, ve spodní části (při styku s vodotečí) byla dokumentovány opady betonu do hl. až 40 cm - v těchto místech dochází k intenzivní postupné korozi betonu. Dále v těchto místech dochází k průsakům vody a současné tvorbě karbonátových usazenin vyloučených z pojiva v místě průsaků

Obr. č. 7 - detailní pohled na průsaky vody lícem SS v pravé části objektu.

- v rámci další etapy průzkumu bude vhodné:
 - provést diagnostický průzkum SS a NK v pravé části objektu, včetně odběrů vzorků betonu za účelem stanovení, resp. zpřesnění jeho pevnostních charakteristik

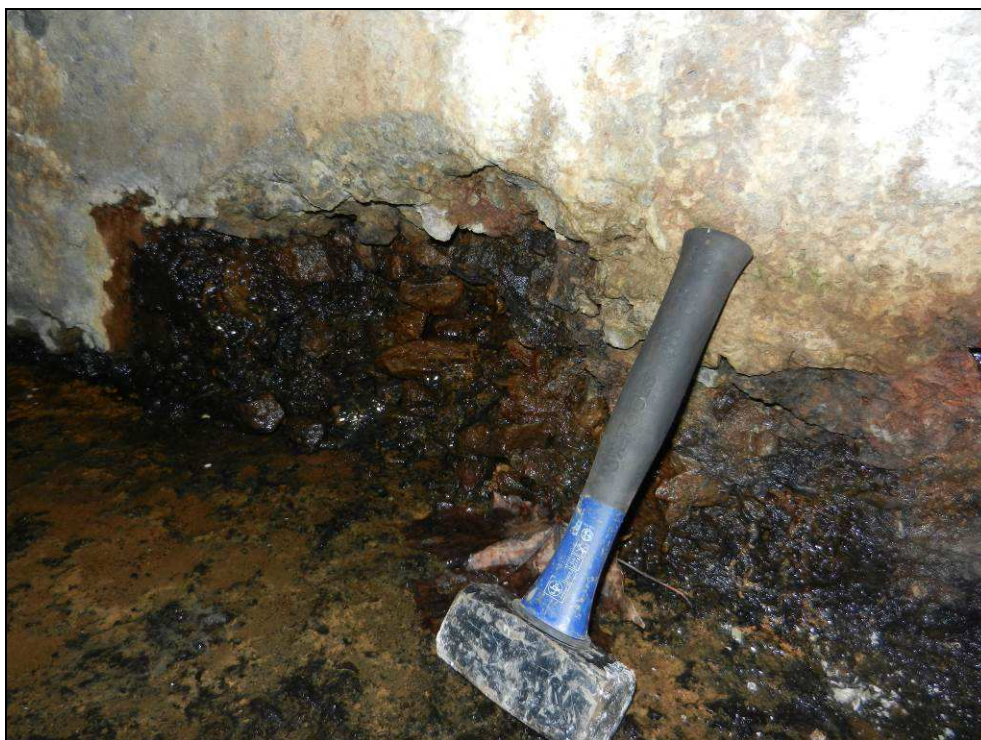
Obr. č. 8 - detailní pohled na rozsáhlé opady betonu při styku SS se dnem propustku v pravé části objektu.

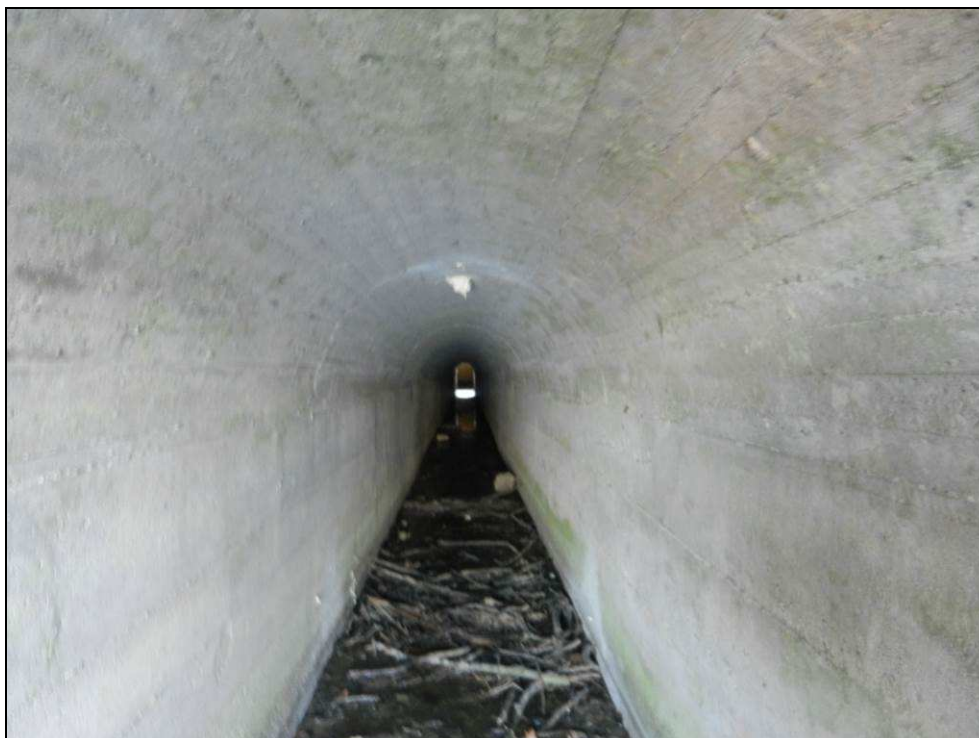
- dno objektu je místy zanesené bahnem a splaveninami
- fotodokumentace je uvedena v příloze

Obr. č. 11 - pohled na zanesené dno propustku.
