REKONSTRUKCE TRAŽOVÉHO ÚSEKU
VLKOV U TIŠNOVA - KŘIŽANOV (MIMO)

SO 05-19-03

TÚ Vlkov u Tišnova - Křižanov, Most v km 50,253

STAVEBNĚTECHNICKÝ PRŮZKUM

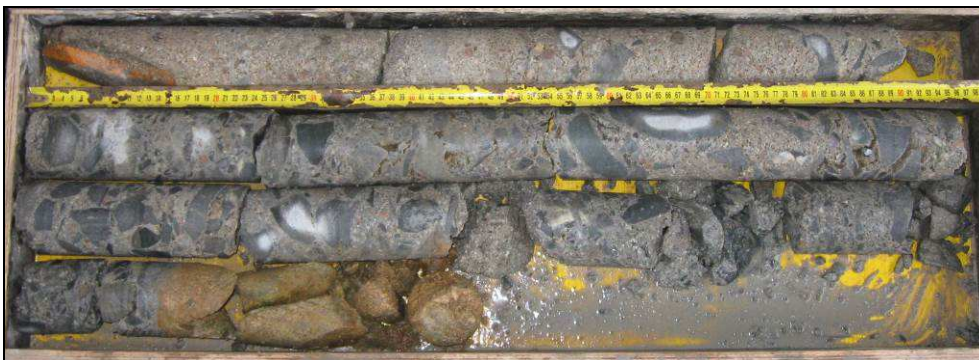
Obr. č. 1 - diagnostický vrt Š1

Beton - nehomogenní, pevný, se středním obsahem pojiva, světle šedý až béžový, pórovitý, s proměnlivým obsahem písčité frakce - v 0,00-0,90 m s převahou těžného pískukamenivo: drcené (70%) a těžné (30%), o velikosti do cca 6 cmvýnos: v podobě kusů jader délky 10 - 45 cm (90%) a rozvrtaných úlomků kamene do vel. cca 5 cm (10%), výnos 100%

Pararula - silně zvětřalá, rezavě hnědá, limonitizovaná, kladivem lehce rozbitelná (třída R4)

Poznámka : základová spára zastižena v hloubce cca 3,05 m

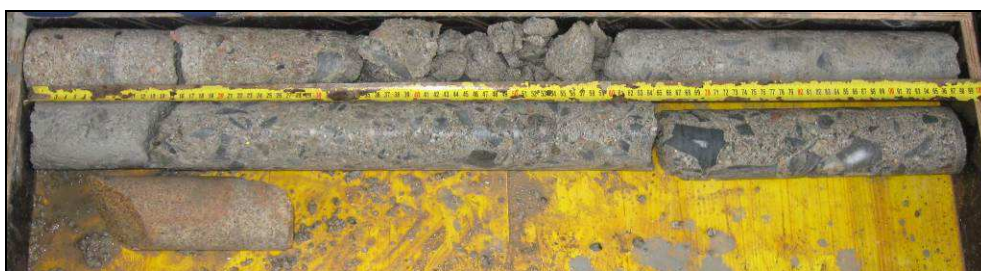
Obr. č. 2 - diagnostický vrt V1

Beton - nehomogenní, proměnlivě pevný, se středním obsahem pojiva, světle šedý, pórovitý, s proměnlivým obsahem písčité frakce - v 0,00-1,10 m s převahou těžného pískukamenivo: drcené (40%) a těžné (60%), o velikosti do cca 6 cmvýnos: v podobě kusů jader délky 10 - 50 cm (90%) a rozvrtaných úlomků betonu do vel. cca 5 cm (10%), výnos 100%

Kamenná rovinanina - uložen úlomek granitu o délce cca 20 cm a vel. přes průměr vrtu (80%), granit navětralý, tvrdý, šedohnědý, limonitizovaný

Poznámka : rub opěry zastižen v hloubce cca 2,00 m

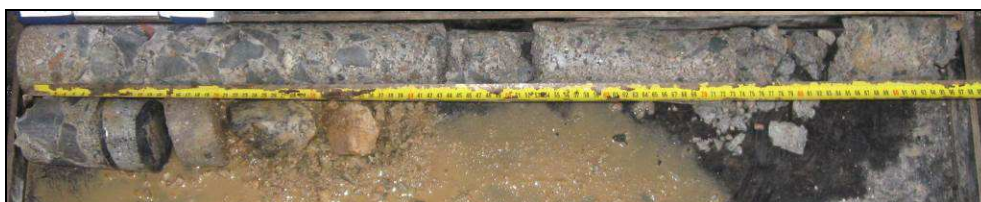
Obr. č. 3 - diagnostický vrt K1

Beton - nehomogenní, nepravidelně a málo pevný, se středním obsahem pojiva, světle šedý, pórovitý, s proměnlivým obsahem písčité frakcekamenivo: drcené (30%) a těžené (70%), o velikosti do cca 6 cmvýnos: v podobě kusů jader délky cca 10-40 cm, výnos 100%

Hydroizolace - asfaltová, tl. cca 5 mm

Poznámka : rub klenby zastižen v hloubce cca 1,09 m

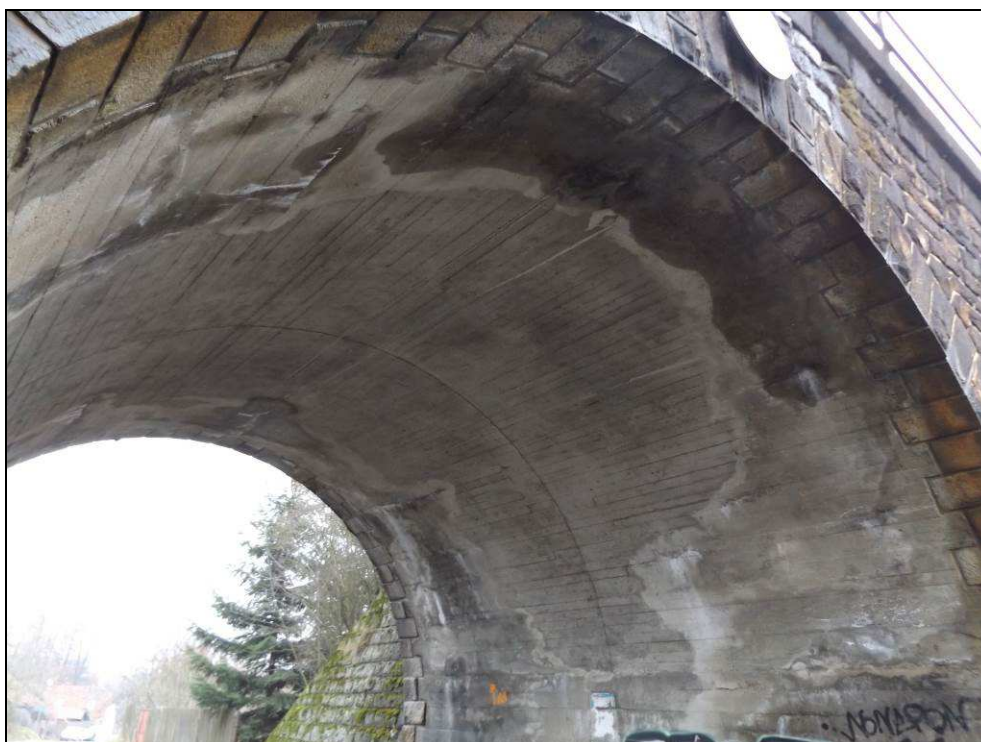
- v místech pracovních spár často prosakuje voda a v líci dochází k tvorbě karbonátových usazenin vyloužených z pojiva
- v oblasti průsaků dochází k postupné korozi betonu a jeho povrchovým opadům do hl. až 5 cm (na cca 25 % plochy líce NK)
- vnitřní beton NK je, na základě dokumentace makroskopického vrtu K1, nehomogenní, proměnlivě pevný, pórovitý, místy až mezerovitý
- diagnostickým vrtem K1 byla na rubu NK ověřena 2x asfaltová hydroizolace

Obr. č. 6 - pohled na nosnou konstrukci - klenbu. Za oběma čely dochází k průsakům vody. V místech průsaků dochází k degradaci a opadáním povrchové vrstvy betonu.

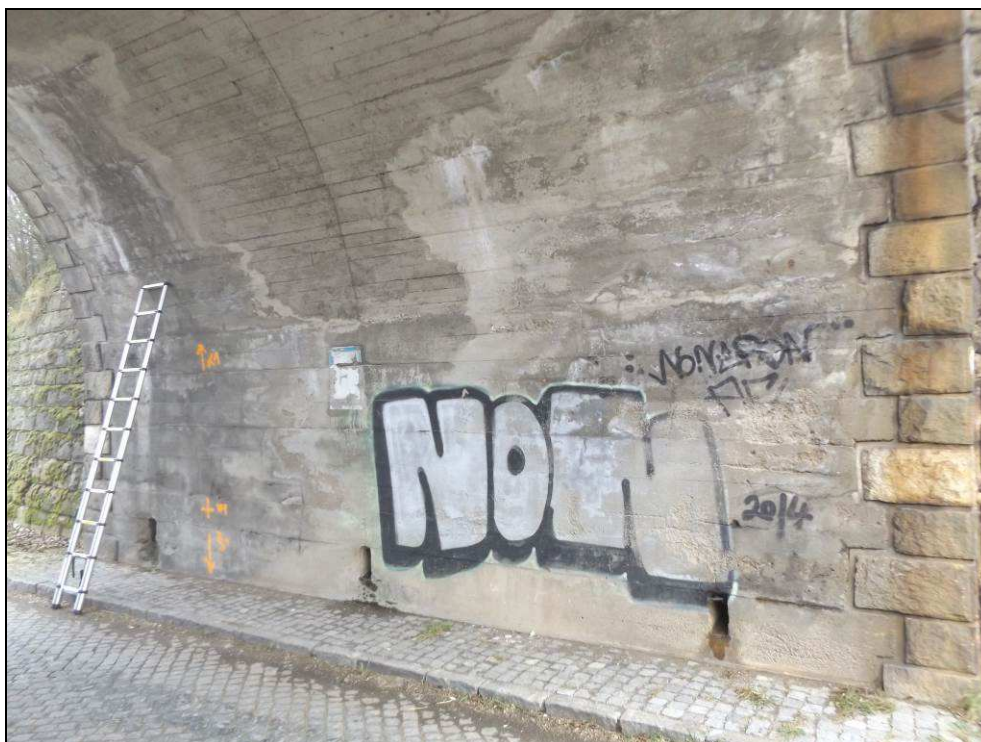
Obr. č. 7 - pohled na opěru Vlkov

- SS obou opěr je provedena z prostého, monolitického betonu a je nedělená - pracovní spára z NK nezasahuje do spodní stavby obou opěr objektu
- beton je v líci většinou pevný a neporušený (cca 60-80% plochy), lokálně je, v místech pracovních spár vzniklých přerušením betonáže při realizaci, porušený s opady do betonu do hl. 1-2, ojediněle až 4 cm (cca 20-40%).

- v místech pracovních spár jsou patrné průsaky vody
- vnitřní beton SS opěry Vlkov je, na základě makroskopického vrtu V1 a Š1, nehomogenní, pevný, pórovitý, vytríděný s proměnlivým obsahem písčité frakce

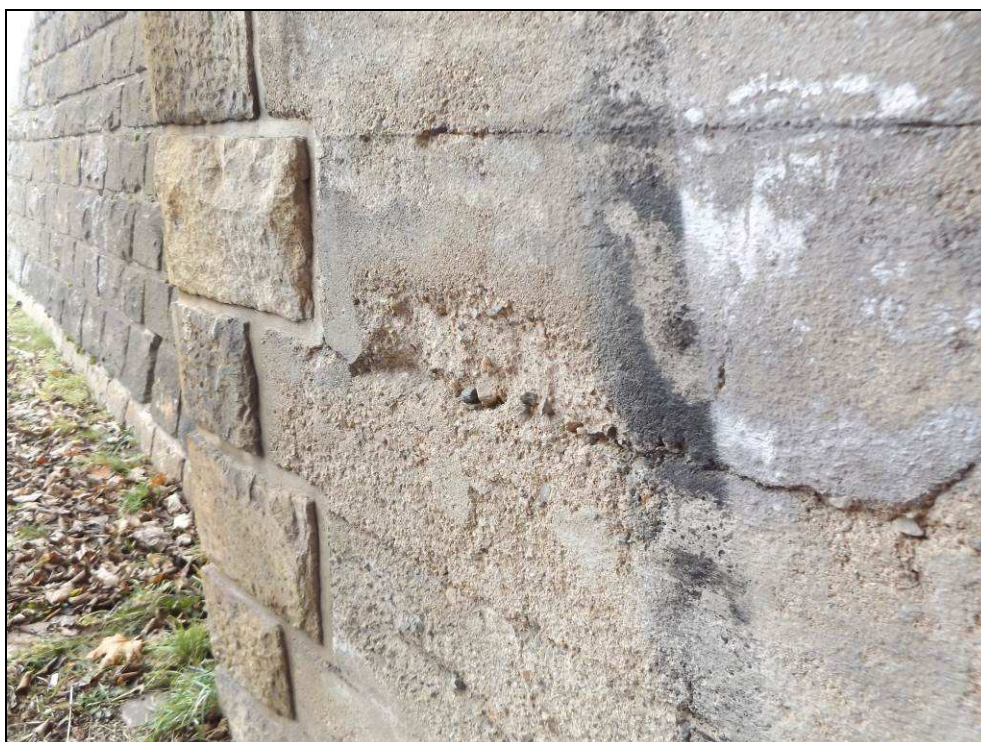
Obr. č. 8 - pohled na pracovní spáru v líci vybrané opěry a opadání betonu, který podléhá vlivům koroze

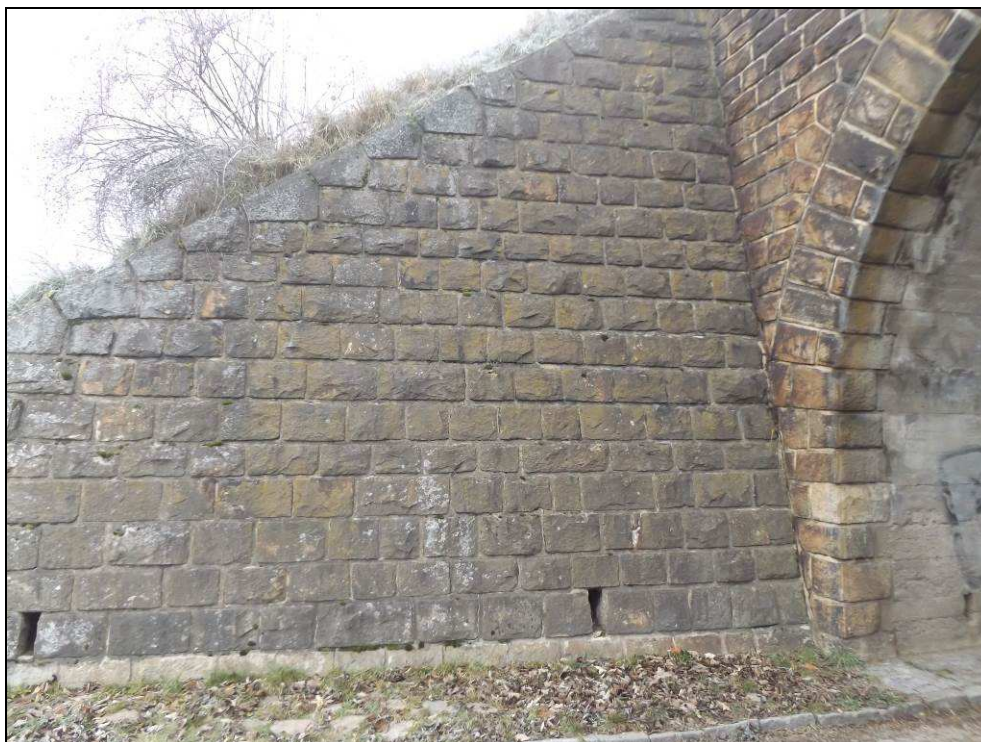
Obr. č. 9 - pohled na vybrané křídlo objektu

- šikmá křídla a čela objektu jsou provedena z kamenného zdiva, které je v líci řádkované a pojené maltou. Kameny jsou tvrdé a zdravé kvádry granitoidů. Vyspárování je zachovalé a bez poruch.

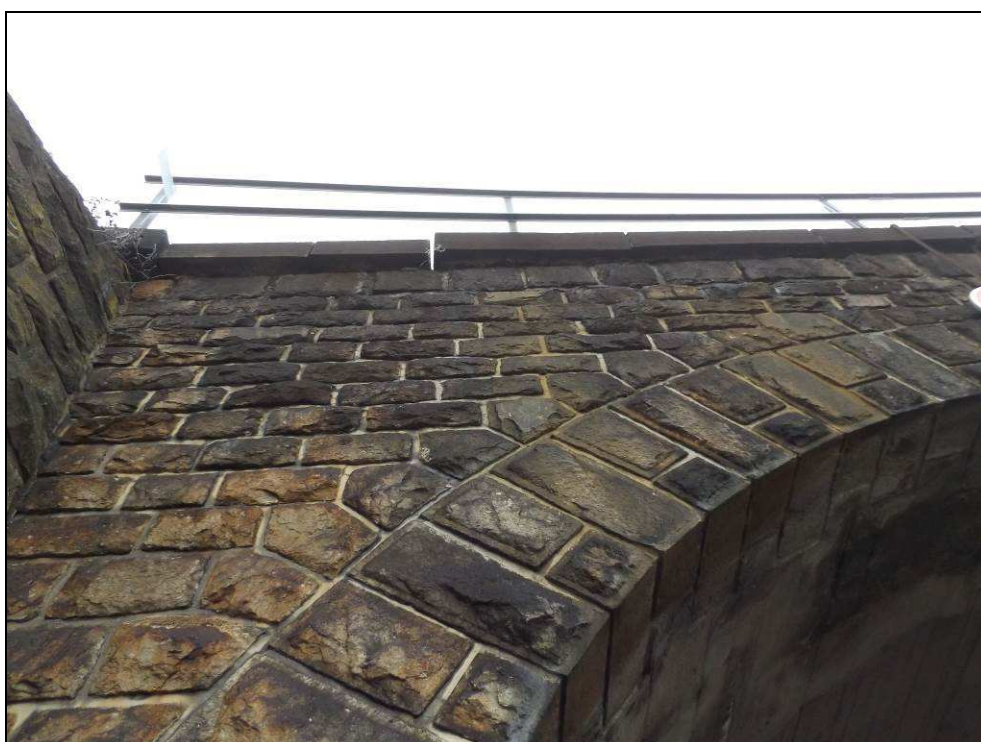
- římsy jsou provedeny z tvrdých a zdravých kamenných kvádrů granitoidů, které jsou odděleny od podkladu - cca 1-2 ks kvádrů jsou vychýleny oproti původní pozici

Obr. č. 10 - pohled vychýlené kamenné kvádry vybrané římsy objektu
