REKONSTRUKCE TRAŽOVÉHO ÚSEKU  
VLKOV U TIŠNOVA - KŘIŽANOV (MIMO)

**SO 05-19-11**

**TÚ Vlkov u Tišnova - Křižanov, Most v km 54,579**

**STAVEBNĚTECHNICKÝ PRŮZKUM**

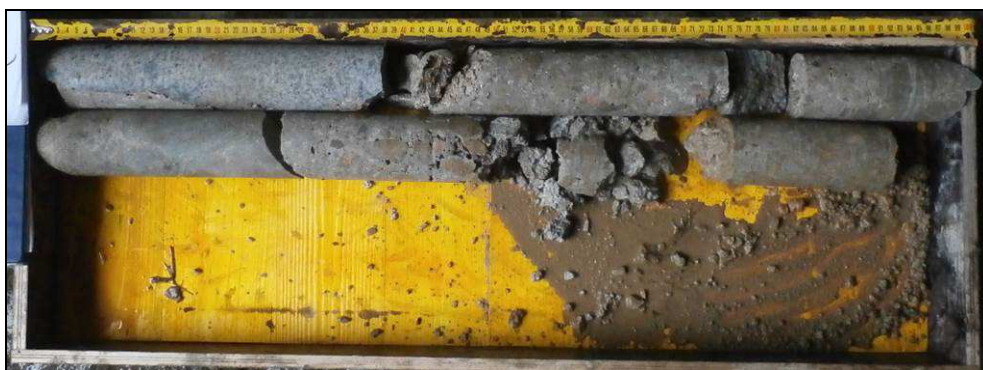
**Obr. č. 1** - diagnostický vrt V1

- vnitřní beton opěry Vlkov je, na základě makroskopického popisu vrtu V1 a Š1, silně nehomogenní, s proměnlivým obsahem pojiva, místy silně mezerovitý, křehký a nedostatečně hutněný

- tloušťka opěry Vlkov je v místě vrtu V1 cca **1,93 m**
- základová spára opěry Vlkov je v místě vrtu Š1 cca **9,00 m** pod spodním lícem vrcholu klenby
- tloušťka klenby je v místě vrtu K1 cca **0,81 m**
- podrobné informace o charakteru zastižených materiálů v konstrukci prezentujeme v dokumentaci diagnostických vrtů v příloze a v části vizuální prohlídka

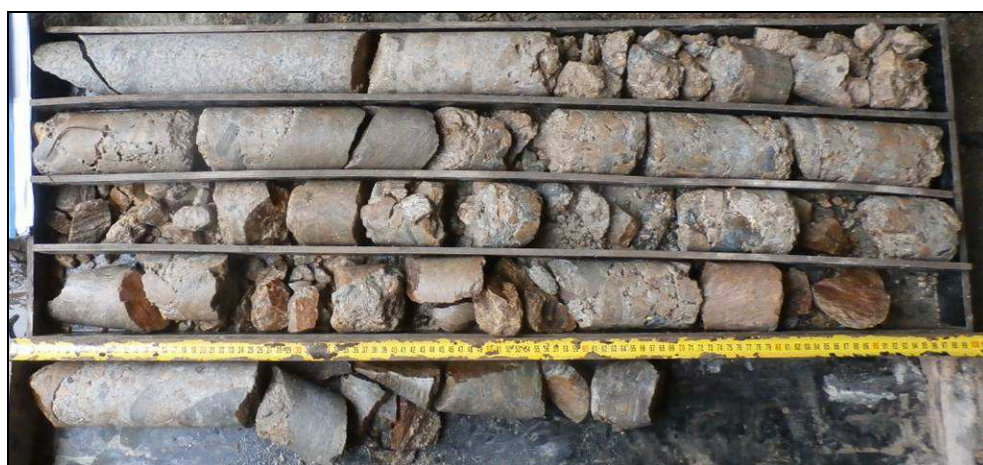
**Obr. č. 2** - diagnostický vrt Š1

Odebrané vzorky : J (beton) - 0,35 - 4,30 m (kompaktní kusy), jádro sloučeno s jádrem z vrtu V1		
Vodní tlaková zkouška : -		
Poznámka : základová spára zastižena v hloubce cca 4,30 m

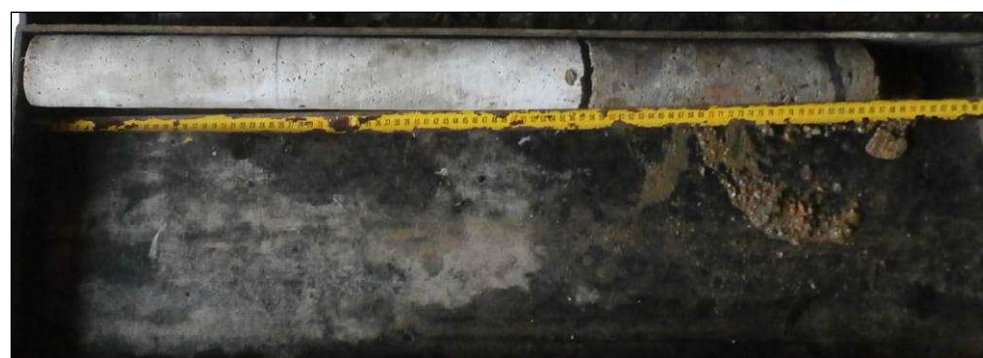
**Obr. č. 3** - diagnostický vrt K1

- vnitřní beton NK je, na základě makroskopického popisu vrtu K1, spíše nehomogenní, pevný, s dostatečným obsahem pojiva a nerovnoměrně pórovitý
- diagnostickým vrtem K1 byla na rubu NK ověřena hydroizolace

Poznámka : rub klenby zastižen v hloubce cca 0,81 m

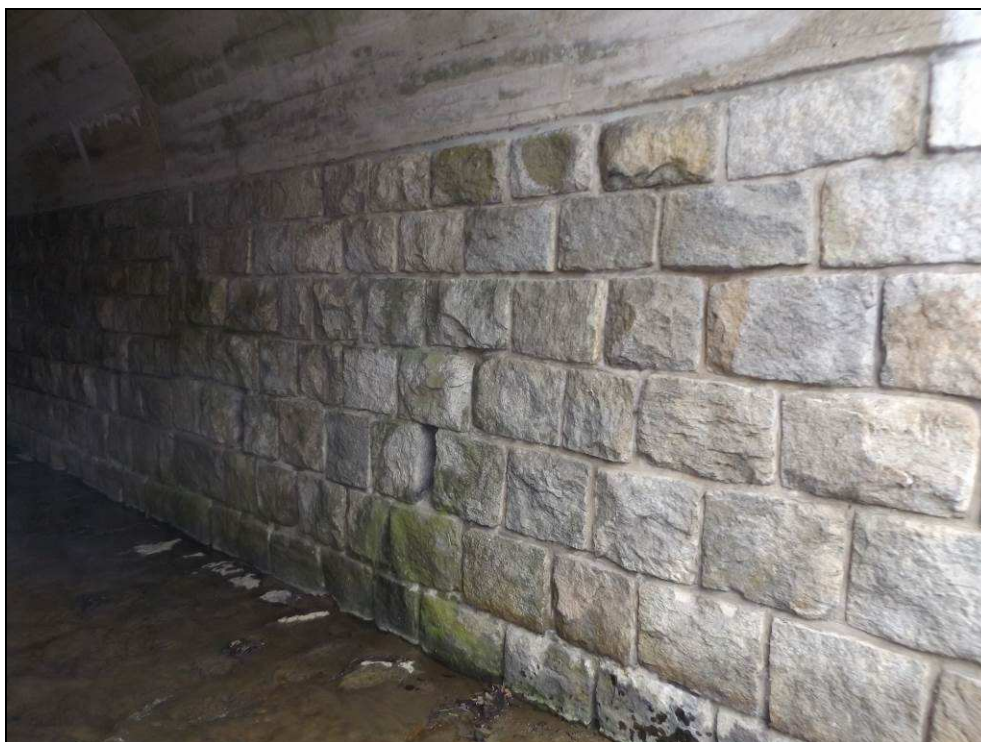
- SS obou opěr je provedena z prostého betonu, který je v líci krytý kamenným zdivem
- kamenné zdivo je v líci řádkové, pojené maltou. Kameny jsou tvrdé, zdravé až navětralé granitoidy. Spárování je zachovalé, místy popraskané a na cca 5% plochy vypadané. Vnitřní pojivo tvoří zdravá, cementová malta.

**Obr. č. 7** - pohled vybranou opěru objektu

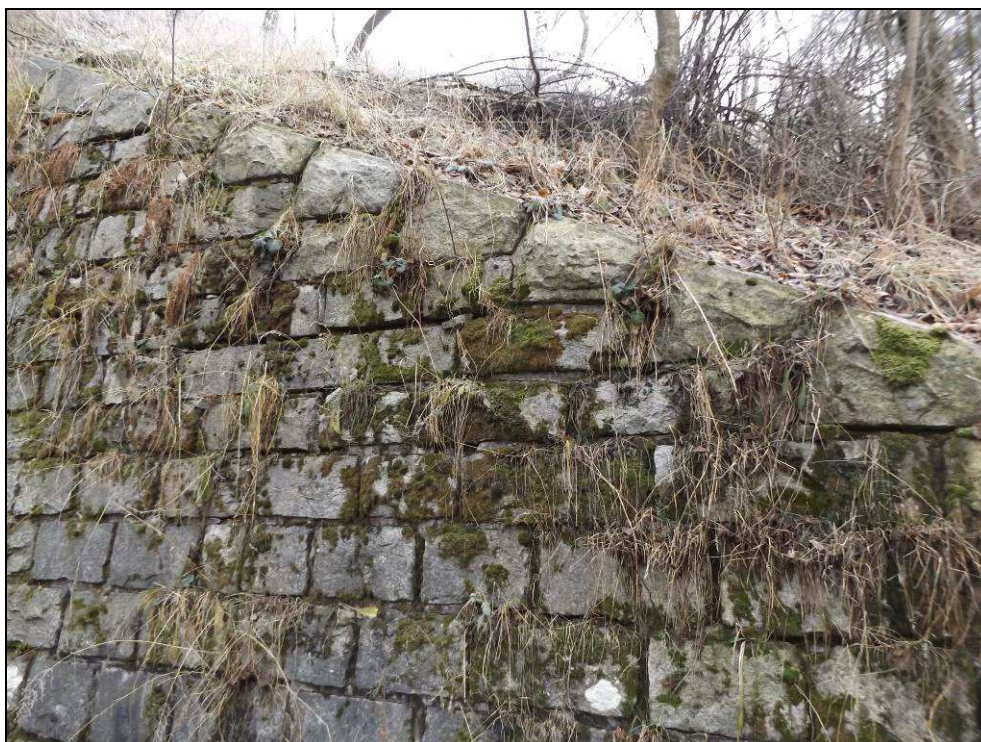
- křídla objektu jsou šikmá, provedena z kamenného zdiva, které je v líci řádkové, pojené maltou. Spárování je většinou zachovalé, v horní části vybraných křídel je vypadané a kamenivo je v těchto místech rozvolněné.

**Obr. č. 8** - pohled rozvolněné kamenivo v horní části vybraného křídla objektu

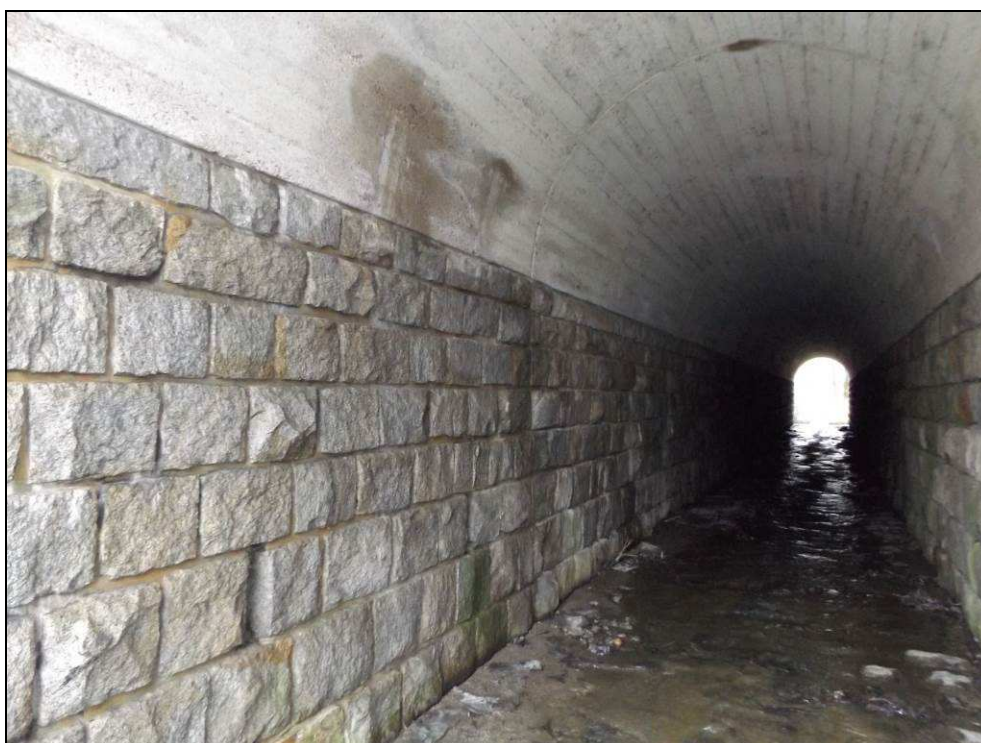
viditelných poruch. Pouze lokálně jsou v líci betonu, v místech pracovních spár, patrné průsaky vody a karbonátové usazeniny vyloužené z pojiva betonu.

**Obr. č. 9** - pohled na lokální průsaky vody skrze NK
