REKONSTRUKCE TRAŽOVÉHO ÚSEKU  
VLKOV U TIŠNOVA - KŘIŽANOV (MIMO)

**SO 05-19-21**  
**TÚ Vlkov u Tišnova - Křižanov,**  
**Propustek v km 58,768**

**STAVEBNĚTECHNICKÝ PRŮZKUM**

**Stavebnětechnický pasport**

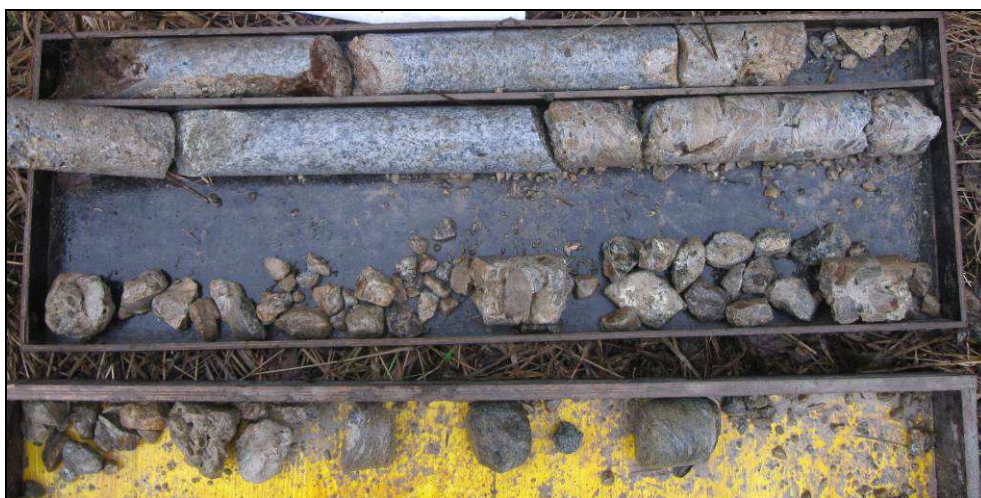
Hloubka [m] ve směru vrtu		
od	do	
0,00	- 1,60	<b>Kamenné zdivo lícové</b> - v líci řádkové, pojené maltou <u>kámen</u> : granit, navětralý až zdravý (R3-R2), šedý, slabě usměrněný, středně zrnitý <u>pojivo</u> : malta cementová, silně degradovaná, šedá, netvoří kompaktní jádro s kameny, místy rozvrtaná na úlomky o vel. do cca 5 cm, silně porézní, drolivá, s ostrohrannými zrny kameniva o velikosti do 0,5 cm <u>výnos</u> : v podobě kusů jader dl. 10 - 40 cm (90%) a rozvrtaných úlomků malty do vel. cca 5 cm (10%), výnos 95 %
1,60	- 3,30	<b>Beton</b> - nehomogenní, generelně málo pevný, s nízkým obsahem pojiva, křehký, šedý, hrubozrnný, pórovitý, silně mezerovitý a nedostatečně hutněný - v 1,60-2,00 m - pevný, s dostatečným obsahem pojiva, mezerovitý a nedostatečně hutněný <u>kamenivo</u> : drcené, o velikosti do 6 cm <u>výnos</u> : v podobě kusů jader dl. 8 - 25 cm (10%) a rozvrtaných úlomků betonu (kameniva) do vel cca 6 cm (90%), výnos cca 50%

3,30	- <u>3,70</u>	<b>Pararula</b> - navětralá, tvrdá, kladivem těžce rozbitelná (třída R3), nazelenale šedá, středně zrnitá, limonitizovaná, uloženy úlomky o vel. do cca 8 cm, výnos cca 50 %
Odebrané vzorky : J (beton) - hl. 1,60 - 2,00 m - pouze kompaktní jádro		
Vodní tlaková zkouška : -		
Poznámka : základová spára zastižena v hloubce cca 3,70 m

Obr. č. 1 - diagnostický vrt Š1.

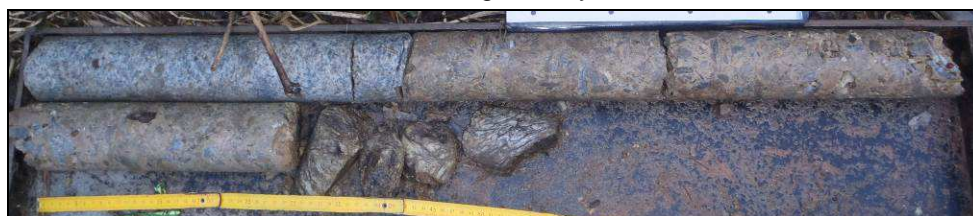
Hloubka [m] ve směru vrtu		
od	do	
0,00	- 0,40	<b>Kamenné zdivo, lícové</b> - v líci řádkové, pojené maltou <u>kámen</u> : granit, navětralý až zdravý (R3-R2), šedý, slabě usměrněný, středně zrnitý <u>pojivo</u> : malta, ve vrtu nezastižena - vrtáno kompaktním blokem kamene <u>výnos</u> : v podobě kusů jader dl. cca 5-35 cm, výnos 100%
0,40	- 1,30	<b>Beton</b> - nehomogenní, pevný, s dostatečným obsahem pojiva, písčité barvy, hrubozrnným, silně pórovitý, lokálně až mezerovitý <u>kamenivo</u> : drcené, o velikosti do 4 cm <u>výnos</u> : uloženy kusy jader dl. cca 30 cm, výnos 100%
1,30	- <u>1,90</u>	<b>Kamenitý a balvanitý zásyp opěry</b> - uloženy úlomky pararuly o vel. do cca 10 cm, pararuly zdravé, tvrdé, mezerovitá výplň nebyla zastižena - pravděpodobně chybí, popř. vrtáním vyplavena
Odebrané vzorky : J (beton) - hl. 0,50 - 1,30 m		
Vodní tlaková zkouška : -		
Poznámka : rub opěry zastižen v hloubce cca 1,30 m

Obr. č. 2 - diagnostický vrt V1.

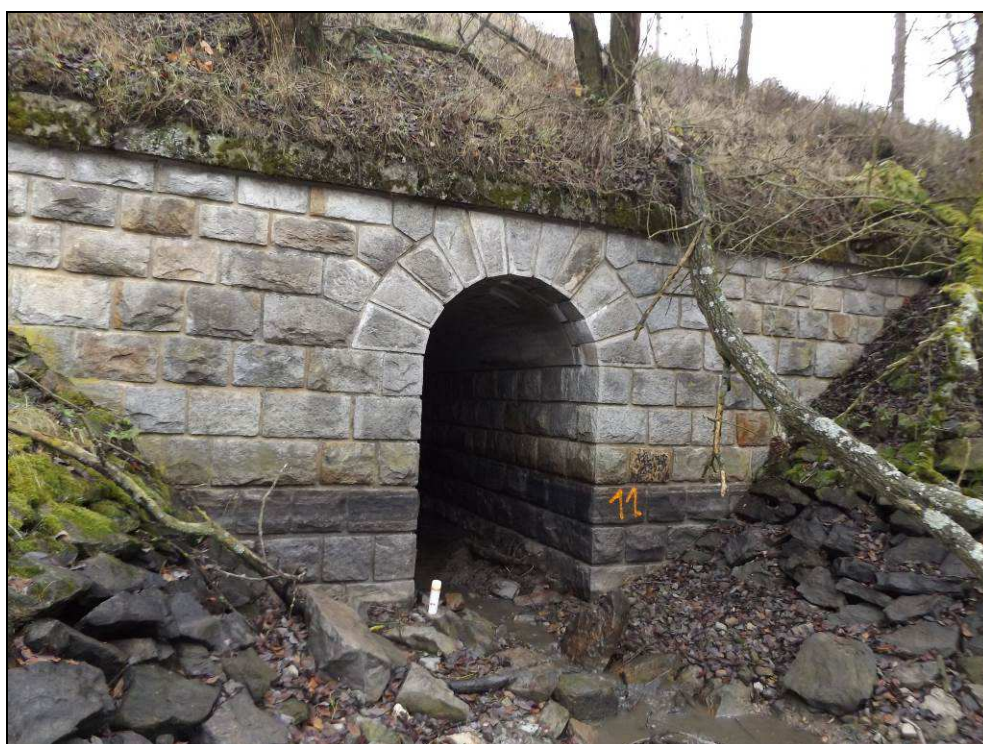
Obr. č. 4 - pohled na objekt zprava.

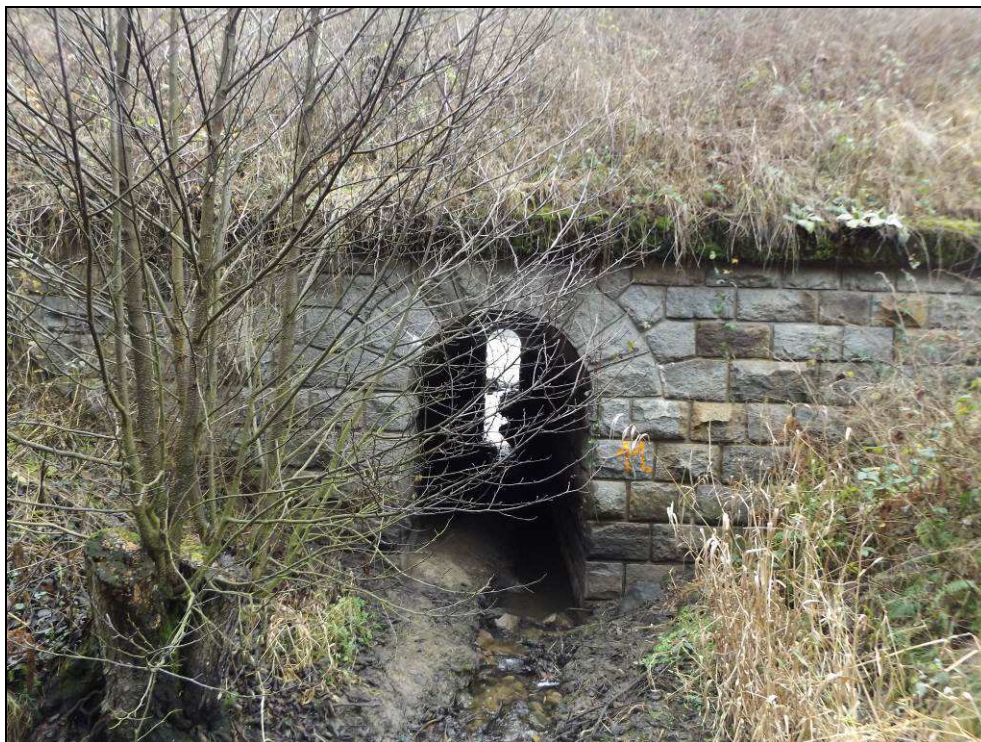
**Obr. č. 5** - pohled na objekt zleva.

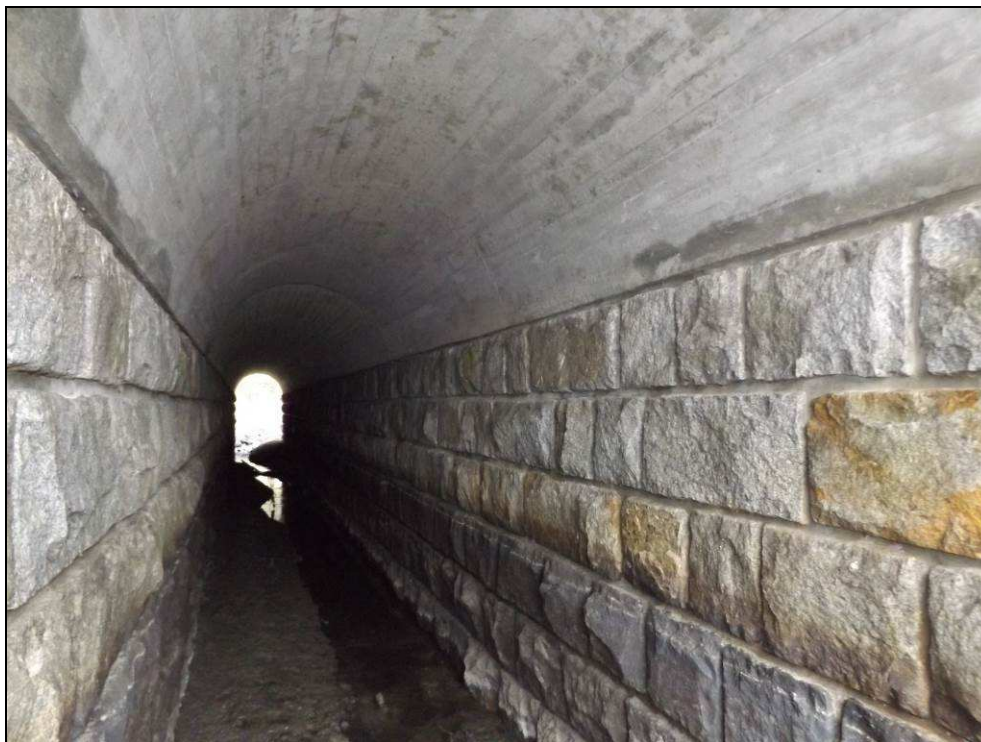
- SS obou opěr je provedena z prostého betonu, který je v líci krytý kamenným zdivem
- kamenné zdivo je v líci řádkové, pojené maltou. Kameny jsou kvádry zdravých až navětralých granitoidů. Spárování je zdravé a pevné, bez poruch. Vnitřní pojivo tvoří silně degradovaná, pórovitá malta.
- vnitřní beton opěry Křižanov je, na základě makroskopického popisu vrtu V1 a Š1, silně nehomogenní, s proměnlivým obsahem pojiva, pórovitý, nerovnoměrně mezerovitý a nedostatečně hutněný.
- křídla objektu jsou kolmá, provedena z kamenného zdiva, které je v líci řádkové. Spárování je pevné, zdravé a zachovalé.
- římsy objektu jsou tvořeny betonovými, prefabrikovanými kvádry, které jsou bez poruch
- koryto vodoteče pod objektem je silně zanesené náplavy na hloubku větší než 0,5 m
- fotodokumentace je uvedena v příloze

**Obr. č. 6** - pohled na NK a SS vybrané opěry objektu. Spodní část fotografie zachycuje zanešené koryto náplavami.
