REKONSTRUKCE TRAŽOVÉHO ÚSEKU
VLKOV U TIŠNOVA - KŘIŽANOV (MIMO)

SO 05-19-10

TÚ Vlkov u Tišnova - Křižanov, Most v km 54,428

STAVEBNĚTECHNICKÝ PRŮZKUM

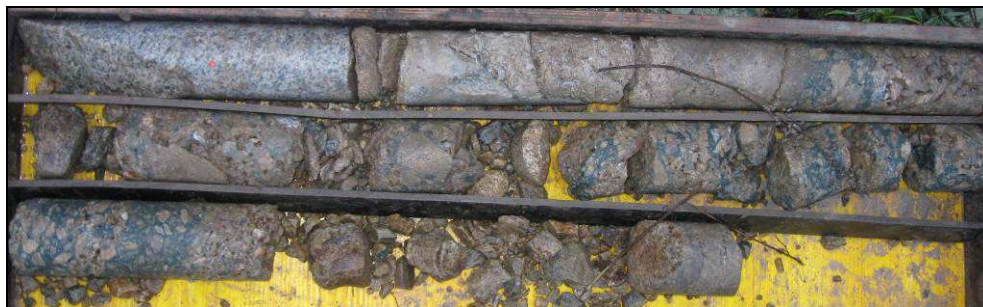
Hloubka [m] ve směru vrtu		
od	do	
0,00	- 0,75	Zdivo kamenné, lícové - v líci řádkové, pojené maltou <u>kámen</u> : granit, navětralý až zdravý, tvrdý, kladivem středně těžce až těžce rozbitelný (třída R3), šedý <u>pojivo</u> : malta, spíše silně degradovaná, hrubozrnná, porézní, písčitá barva <u>výnos</u> : v podobě kusů jader délky 15-35 cm, výnos 100 %
0,75	- 2,25	Beton - nehomogenní, málo pevný, s nízkým obsahem pojiva, šedý až namodralý, hrubozrnný, pórovitý a silně mezerovitý, nedostatečně hutněný, <u>kamenivo</u> : drcené, o velikosti do 4 cm, lokálně 8-12 cm <u>výnos</u> : v podobě kusů jader délky 5 - 25 cm, výnos 100%
2,25	- <u>2,70</u>	Pararula - navětralá, tvrdá, kladivem těžce rozbitelná (třída R3), šedohnědá a rezavě smouhovaná, uloženy úlomky vel. 1-8 cm, výnos 50 %
Odebrané vzorky : J (beton) - 0,75 - 2,00 m, jádro sloučeno s jádrem z vrtu V1		
Vodní tlaková zkouška : -		
Poznámka : základová spára zastižena v hloubce cca 2,25 m

Obr. č. 1 - diagnostický vrt Š1

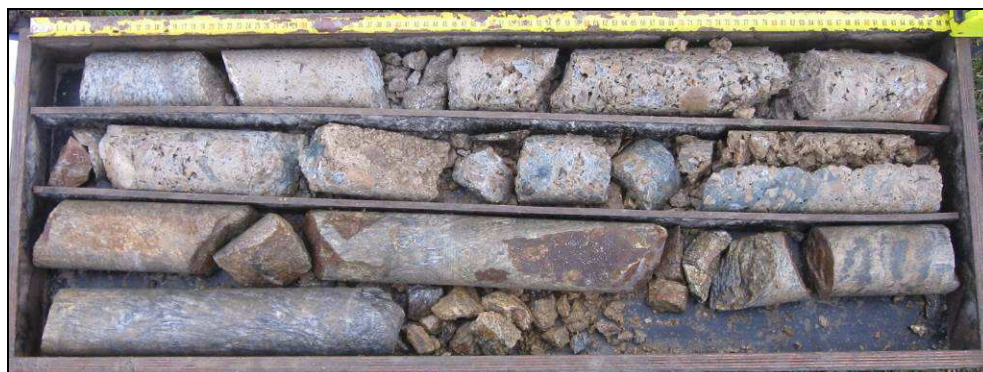
Hloubka [m] ve směru vrtu		
od	do	
0,00	- 0,40	Zdivo kamenné, lícové - v líci řádkové, pojené maltou <u>kámen</u> : granit, navětralý až zdravý, tvrdý, kladivem středně těžce až těžce rozbitelný (třída R3), šedý <u>pojivo</u> : malta, pravděpodobně zcela zvětralá, ve vrtu nezastižena <u>výnos</u> : v podobě kusů jader délky cca 20 cm, výnos 100 %
0,40	- 2,00	Beton - nehomogenní, málo pevný, s nízkým obsahem pojiva, šedý, lokálně namodralý, hrubozrnný, pórovitý a silně mezerovitý, nedostatečně hutněný <u>kamenivo</u> : drcené, o velikosti do 3 cm <u>výnos</u> : v podobě kusů jader délky 5 - 20 cm (80%) a rozvrtaných úlomků betonu do vel. cca 3-4 cm (20%), výnos 100%
2,00	- <u>3,65</u>	Kamenito-balvanitý zásyp opěry - uloženy převážně souvislé kompaktní kusy jádra pararul o délce až 50 cm, pararula navětralá až zdravá, kladivem těžce rozbitelná (třída R3), šedá, výnos 100%
Odebrané vzorky : J (beton) - 0,40 - 2,00 m, jádro sloučeno s jádrem z vrtu Š1

Vodní tlaková zkouška : -		
Poznámka : rub opěry zastižen v hloubce cca 2,00 m

Obr. č. 2 - diagnostický vrt V1

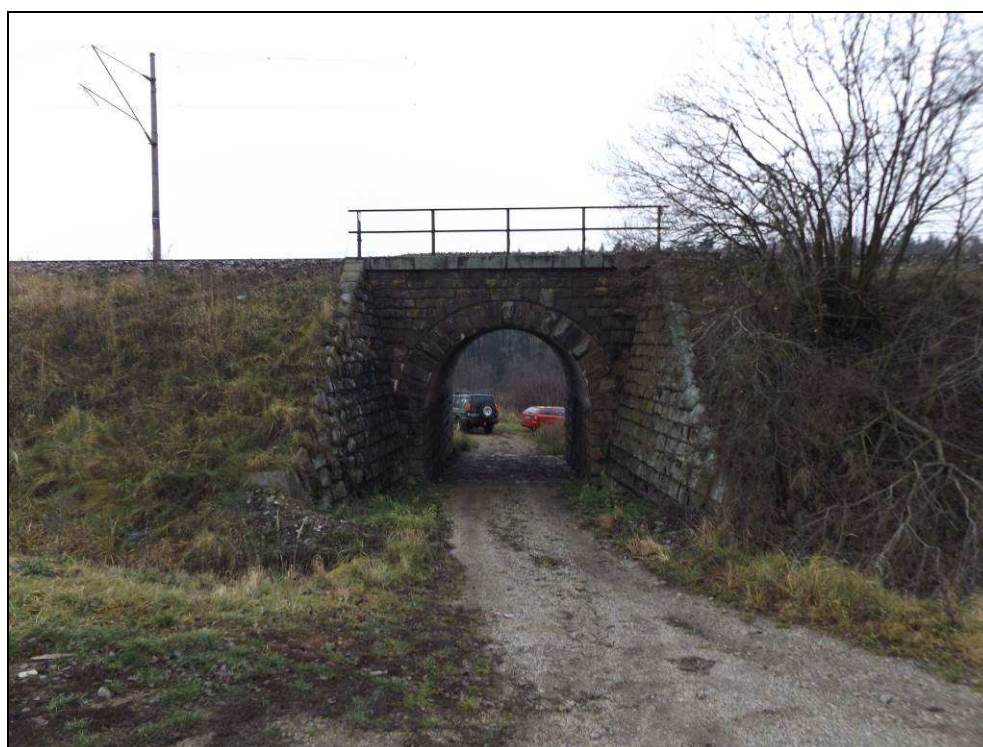
Obr. č. 4 - pohled na objekt zprava

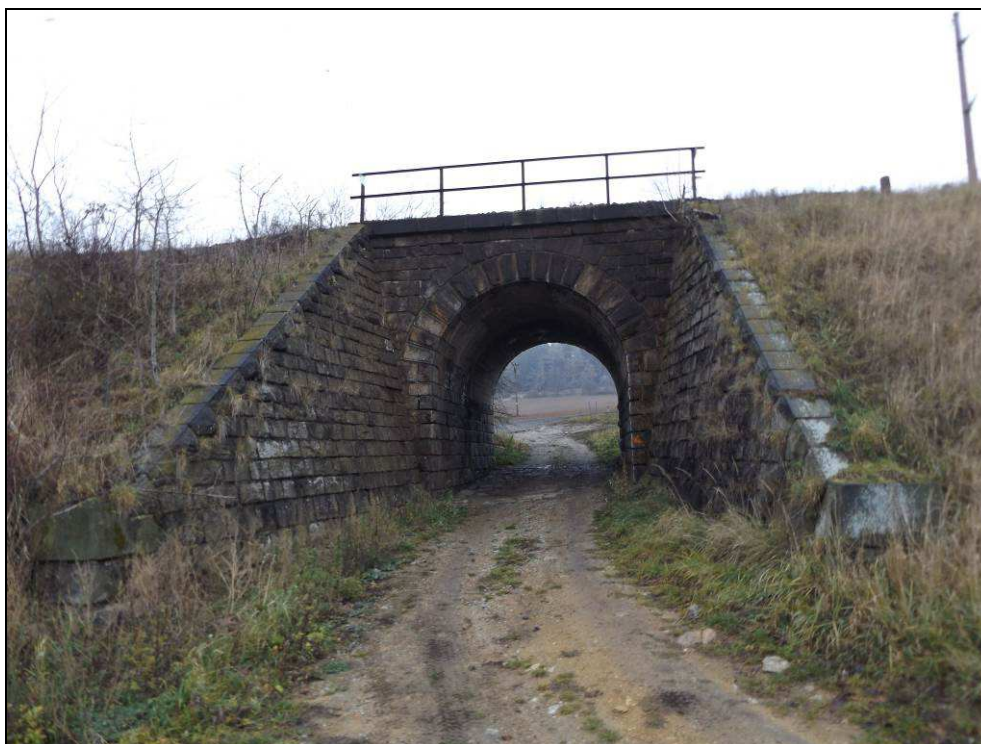
Obr. č. 5 - pohled na objekt zleva

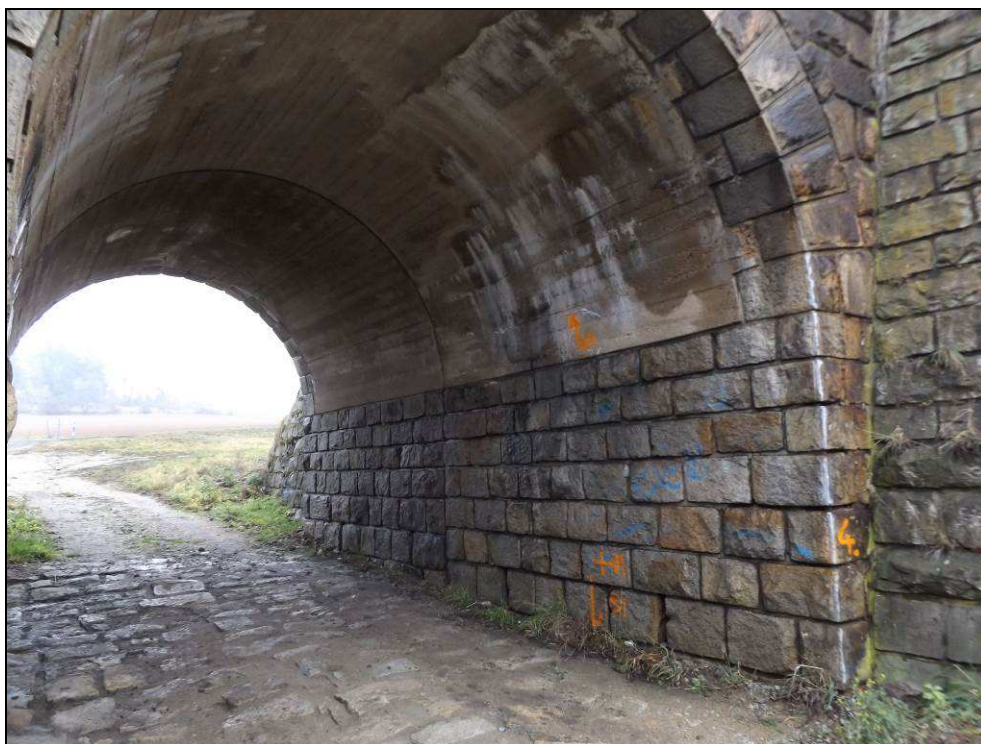
- vnitřní beton opěry Vlkov je, na základě makroskopického popisu vrtu V1 a Š1, nehomogenní, s nízkým obsahem pojiva, pórovitý a silně mezerovitý
- křídla objektu jsou šikmá, provedena z kamenného zdíva, které je v líci řádkové a pojené maltou. Kameny jsou tvrdé, zdravé až navětralé granitoidy. U vybraných křídel jsou kameny ve svrchní části, pod korunou křídel, uvolněné, spárování je vypadané a v těchto místech se nachází zcela degradovaná malta - jinak bez viditelných poruch.

Obr. č. 6 - pohled na nosnou konstrukci a SS opěry Vlkov

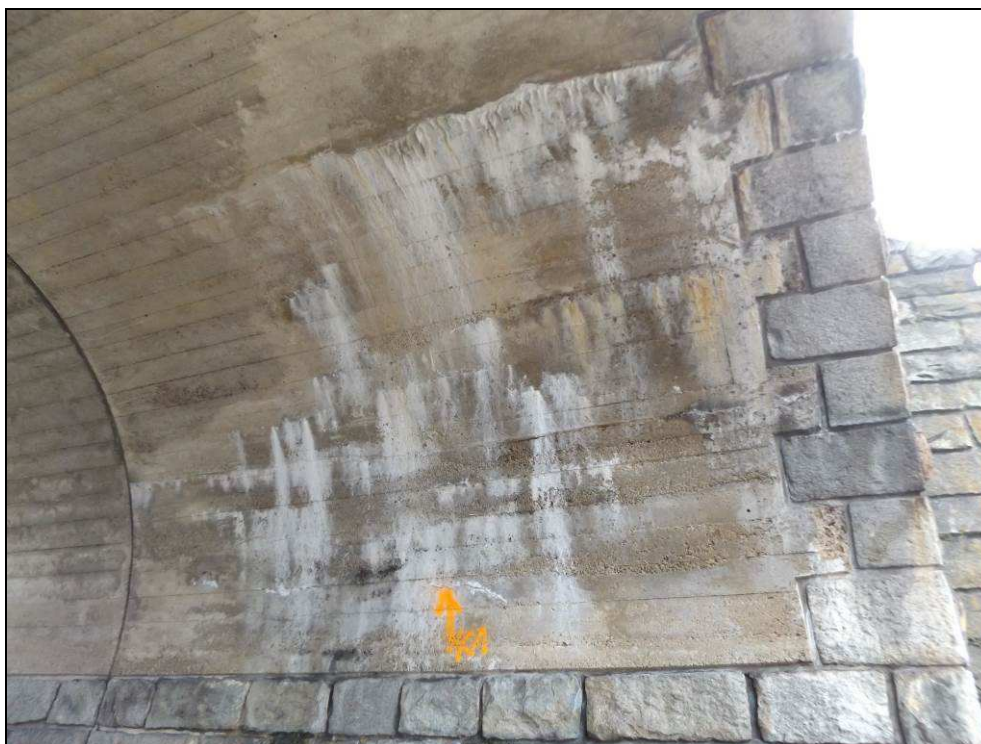
- beton je v líci, na základě ATM (akustické trasovací metody), pevný a zdravý, bez projevů opadů
- lokálně jsou, v místě pracovních spár vzniklých při realizaci NK, patrné průsaky vody a doprovázené tvorbou karbonátových usazenin vyloučených z pojiva betonu
- vnitřní beton NK je, na základě makroskopického popisu vrtu K1, nehomogenní, pórovitý, lokálně mezerovitý a nedostatečně hutněný
- vrtem K1 byla na rubu NK ověřena asfaltová hydroizolace

Obr. č. 7 - detailní pohled na průsaky nosnou konstrukcí objektu

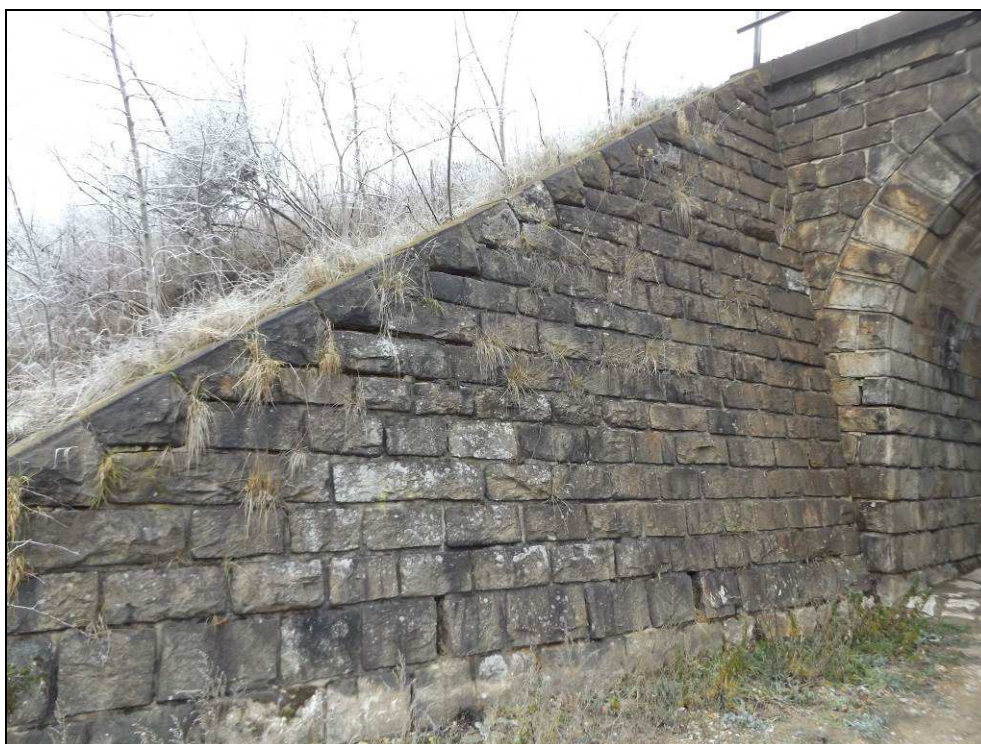
Obr. č. 8 - pohled na vybrané křídlo objektu

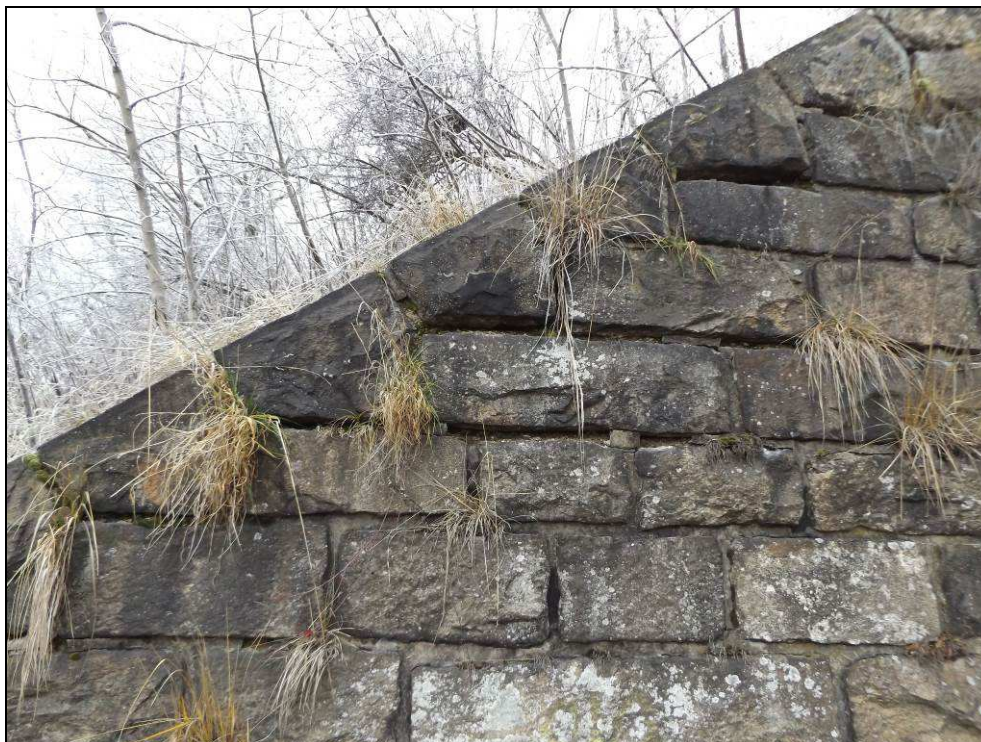
Obr. č. 9 - detailní pohled na vypadané vyspárování a rozvolněné kamenivo ve svrchní části vybraného křídla objektu

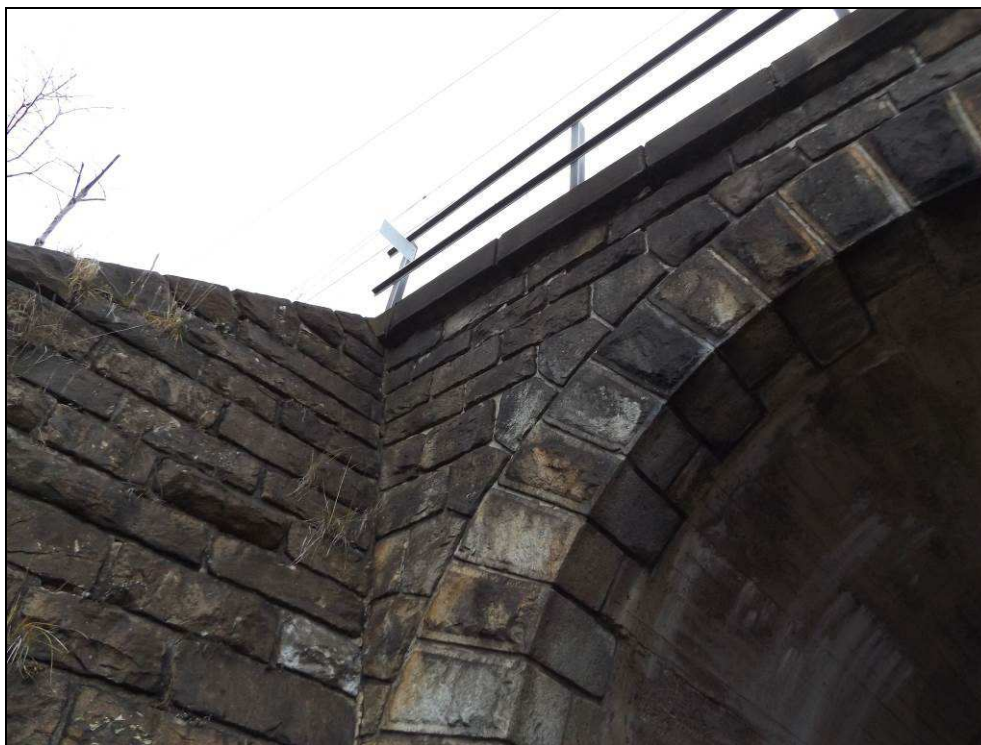
- římsy jsou provedeny z prefabrikovaných kvádrů betonu s vypadaným vyspárováním
- fotodokumentace je uvedena v příloze

Obr. č. 10 - pohled na betonové „prefabrikáty“ vybrané římsy objektu
