Stavba: Rekonstrukce traťového úseku Vlkov u Tišnova (mimo) - Křižanov (mimo)

**Objekt: SO 05-19-11 T.ú. Vlkov u Tišnova - Křižanov, Most v
km 54,579**

Technická zpráva

STAVEBNĚTECHNICKÝ PRŮZKUM

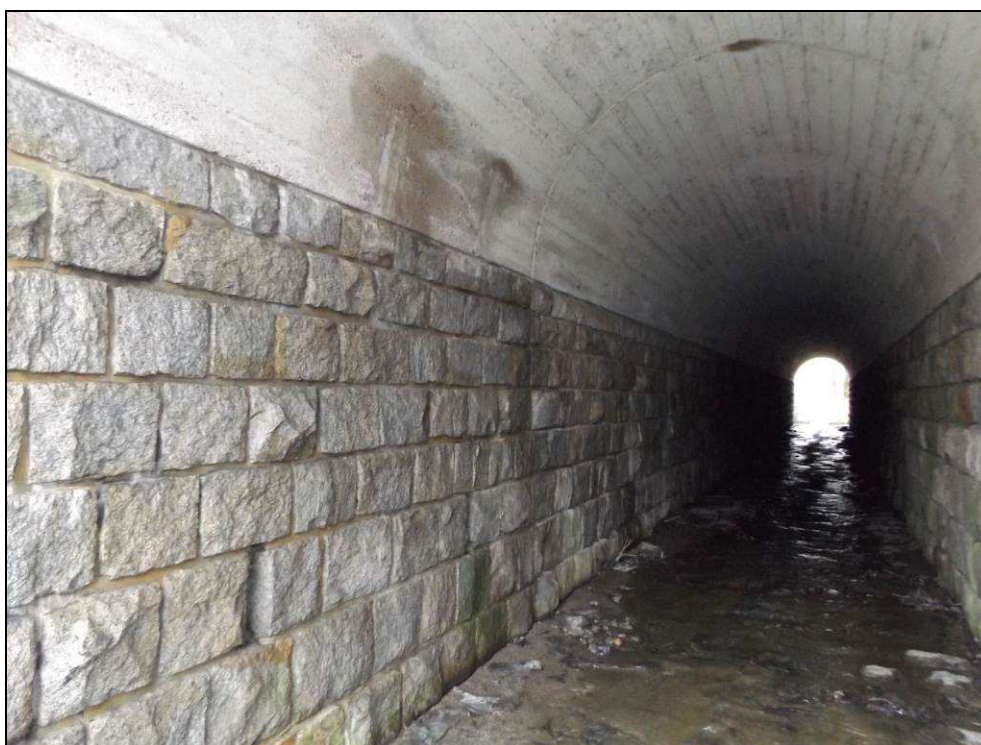
NK a spodní stavba – Průsaky na betonovém (pracovními spárami) i kamenném zdivu klenby, patrné známky po lokálním průsaku vody s prostupujícím pojivem. Křídla - Spárování místy popraskané, ojediněle vypadává. Na zdivu roste mech, vegetace a keře. Nad křídlem přesyp zeminy s vegetací a keři. Svahy zarůstají vegetací a křovím.

Obr. č. 9 - pohled na lokální průsaky vody skrze NK

Stávající nosná konstrukce bude zachována. Nosná konstrukce – betonová klenba bude sanována. Sanace představuje otryskání betonu tlakovou vodou v plném rozsahu, reprofilace narušeného betonu a sjednocující stěrku. Předpokládaný rozsah sanace je 80%. Dilatační spáry budou sanovány.
