REKONSTRUKCE TRAŽOVÉHO ÚSEKU
VLKOV U TIŠNOVA - KŘIŽANOV (MIMO)

SO 05-19-18
TÚ Vlkov u Tišnova - Křižanov,
Propustek v km 57,779

STAVEBNĚTECHNICKÝ PRŮZKUM

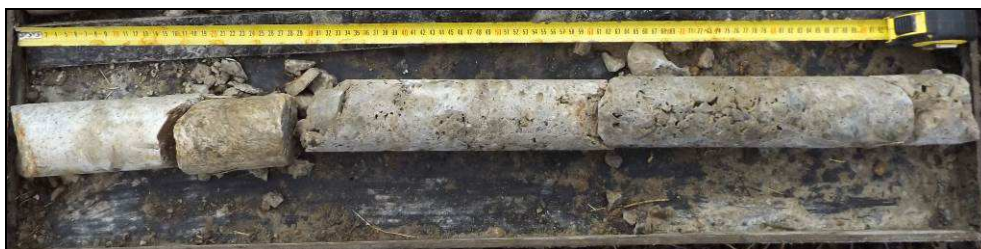
Obr. č. 2 - diagnostický vrt N1.

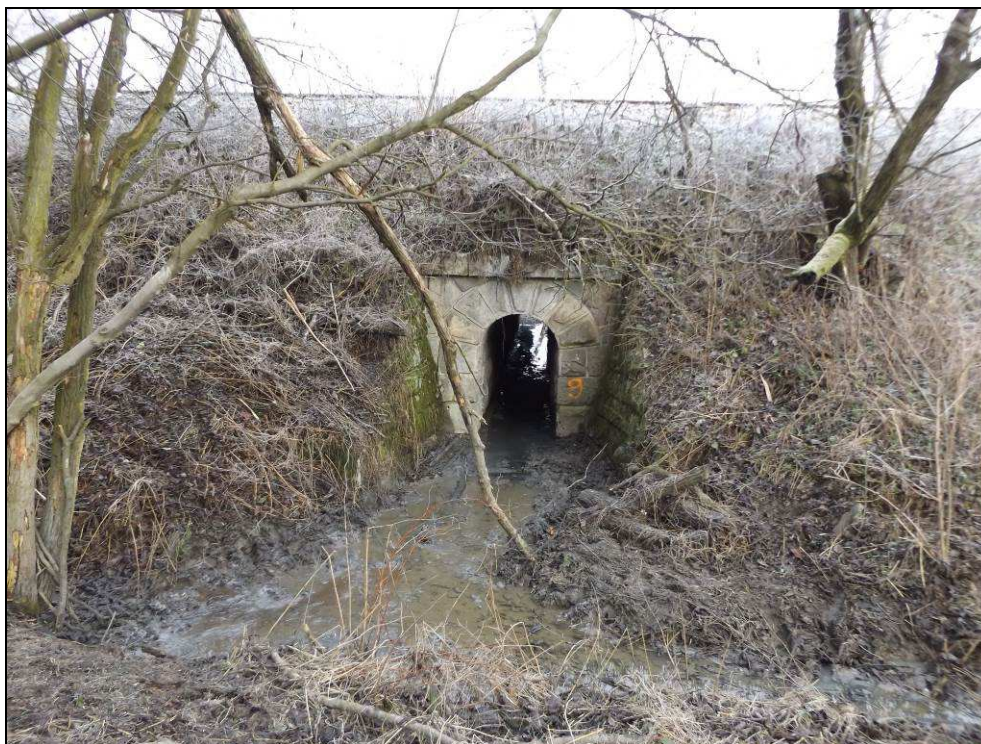
Obr. č. 3 - pohled na objekt zprava.

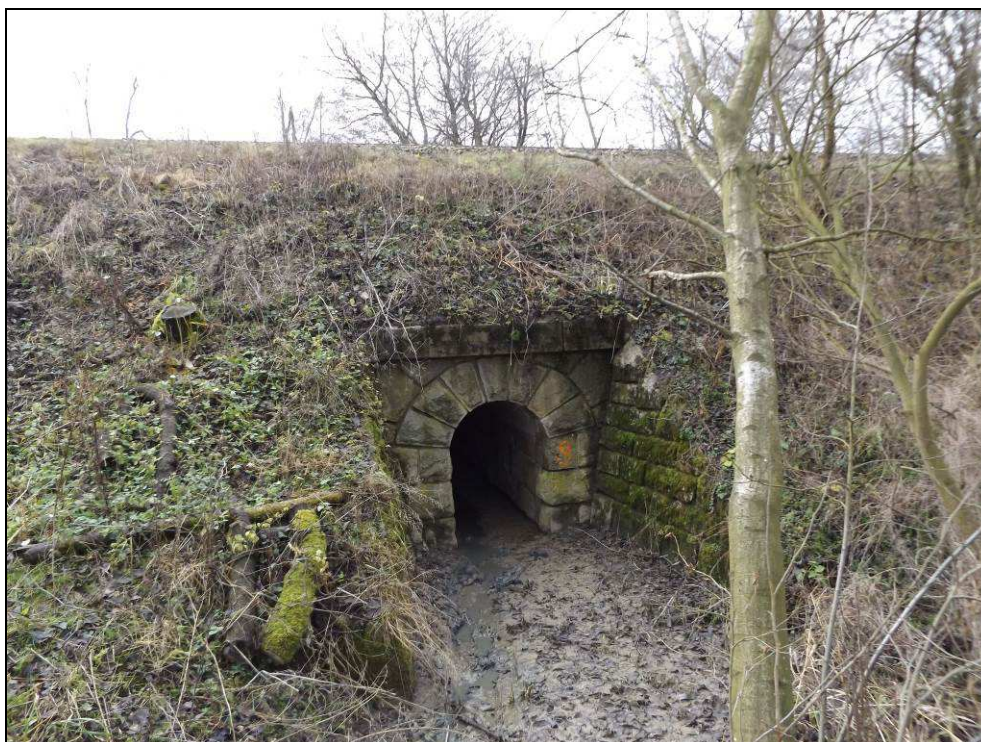
Obr. č. 4 - pohled na objekt zleva.

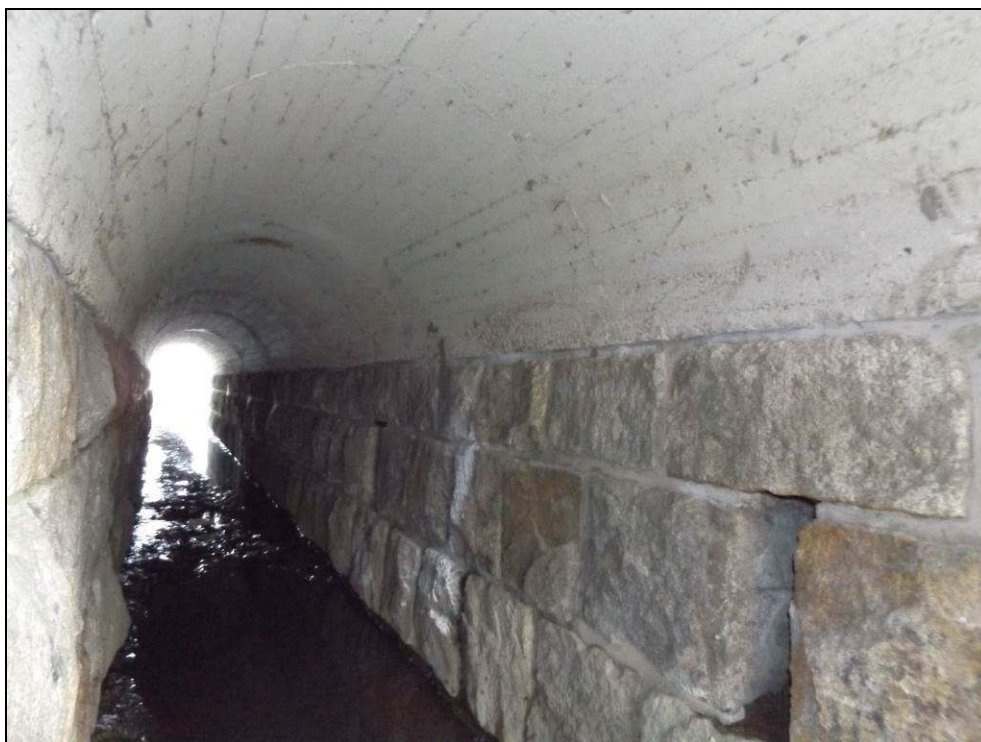
Obr. č. 5 - pohled na nosnou konstrukci objektu a vybranou opěru.

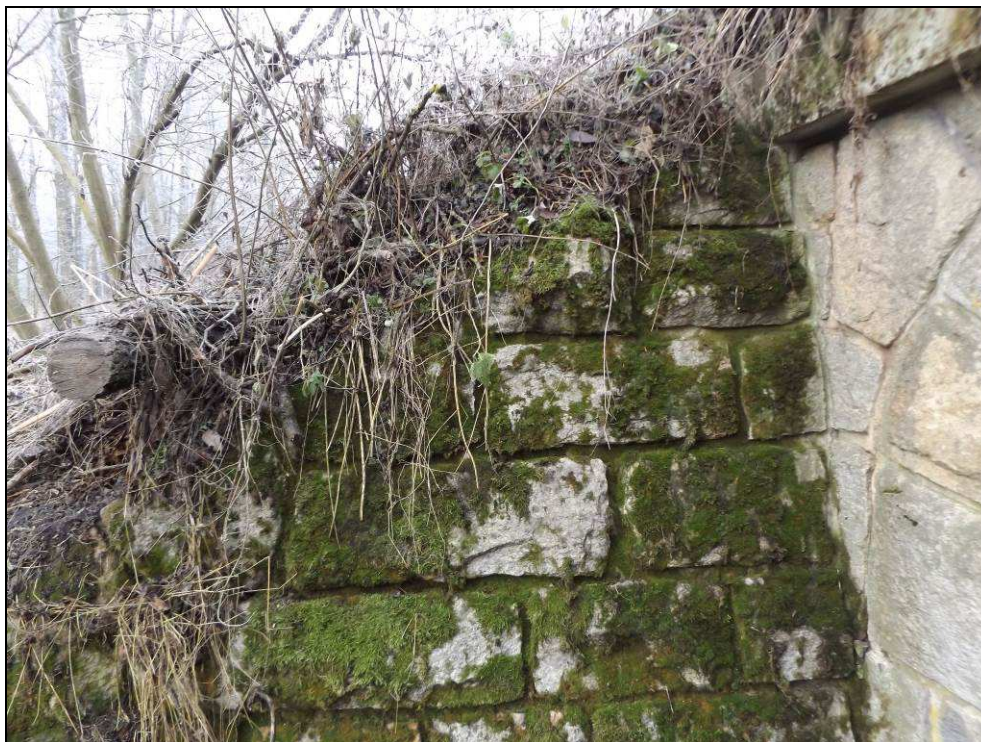
Obr. č. 6 - pohled na křídla objektu.

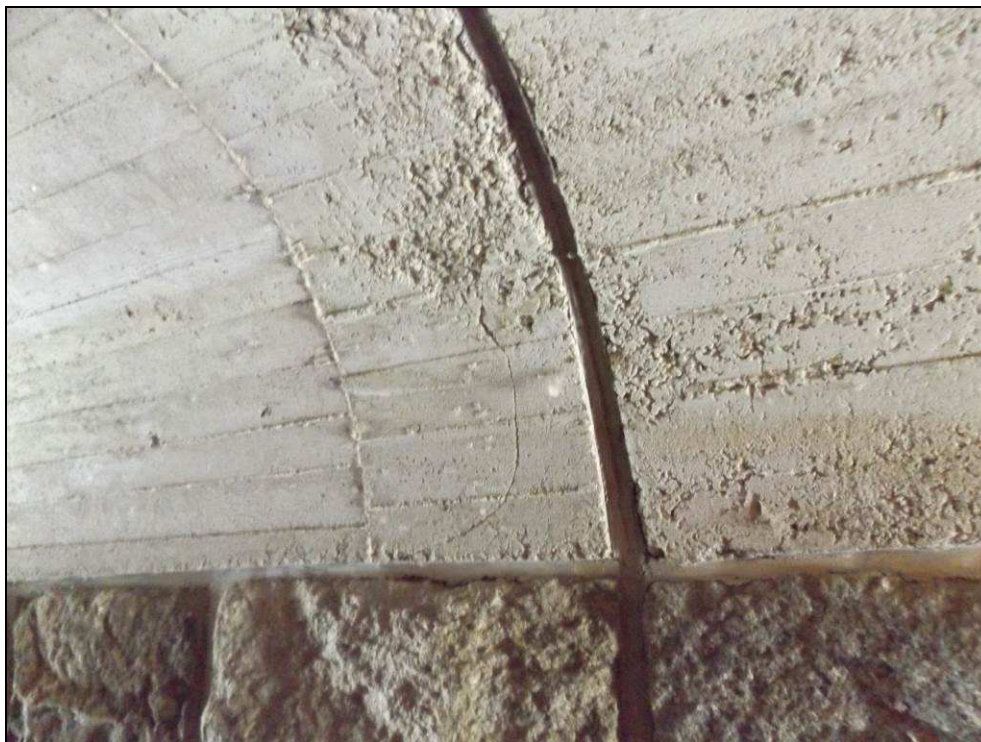
Obr. č. 7 - pohled na dilatační spáru rozdělující NK na dvě identické části.
